Rapport préliminaire du 15 février 1999

Niveau d'eau du lac Sergent

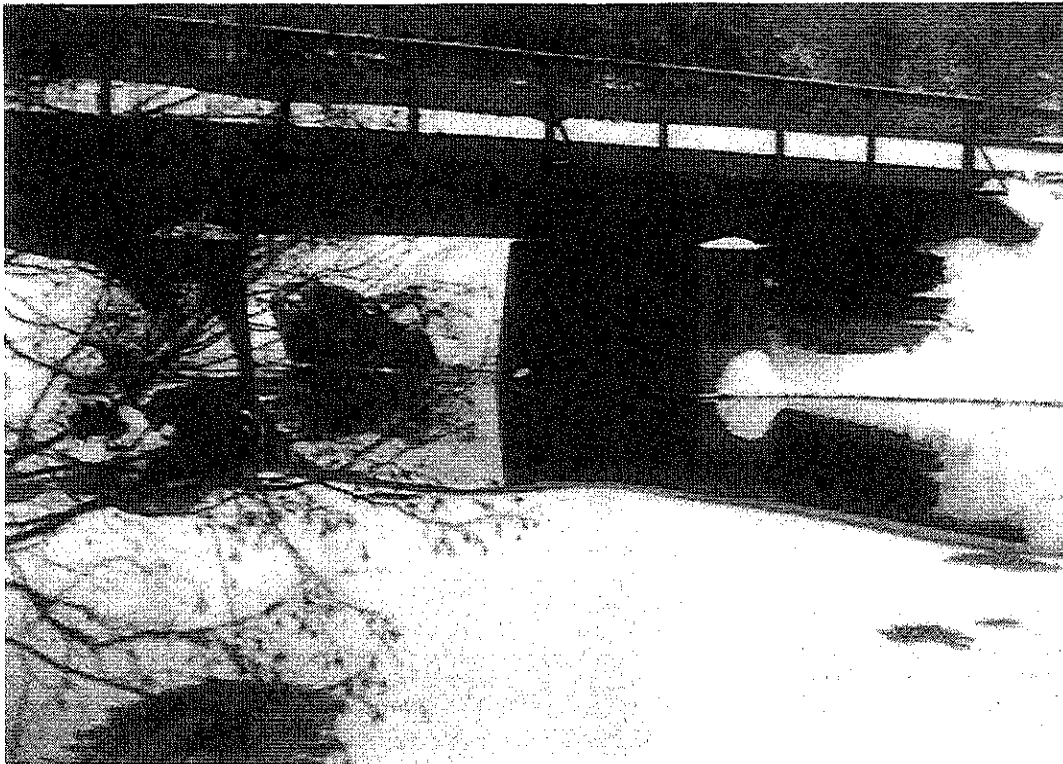
Toutefois la mesure effectuée à partir du muret séparant la propriété de monsieur Côté et le lac Sergent semble correcte si l'on considère le niveau d'eau observable sous le pont de la piste cyclable. La différence de 19,5 cm entre le niveau d'eau mesuré le 9 février dernier et le niveau du 2 août 88 correspond à la différence de niveau d'eau observable sur la photo 1 (9 février 99) et sur la photo 2 (2 août 88).

Le niveau d'eau mesuré le 9 février 99 (photo 1) peut cacher un enrochement tout comme il cache les roches qui étaient visibles sous le pont le 2 août 1988 (voir photo 2) . Il est possible qu'un enrochement sous le pont soit responsable du niveau d'eau mesuré à 158.069 m. S'il n'y a pas d'enrochement sous le pont, le niveau d'eau du lac Sergent devrait baisser de façon significative à l'intérieur de la prochaine période de 2 semaines, si aucune précipitation de pluie n'alimente le lac Sergent pendant cette période.

Photo 1 : Décharge du lac Sergent, le niveau d'eau est plus élevé que le 2 août 1988 (voir photo 2), les roches sous le pont sont submergées, photo prise le 9 février 1999.

1. Afin de confirmer la mesure de niveau d'eau effectuée le 9 février dernier, il faudra refaire une mesure de niveau d'eau à la fin du mois de février 99 pour statuer sur le niveau actuel du lac Sergent.
2. Afin de pouvoir interpréter les niveaux actuel et futur du lac et de les comparer avec les niveaux mesurés au cours de l'étude de 1988-1989, il faudrait procéder à une campagne de mesure des niveaux d'eau au printemps prochain lorsque le couvert de glace aura disparu du lac. Cette campagne de mesure devrait se poursuivre idéalement pendant l'été 1999 de manière à couvrir une période de temps suffisamment longue pour comparer les niveaux d'eau du lac Sergent en 1999 par rapport au niveau d'étiage mesuré en 1988 et 1989.

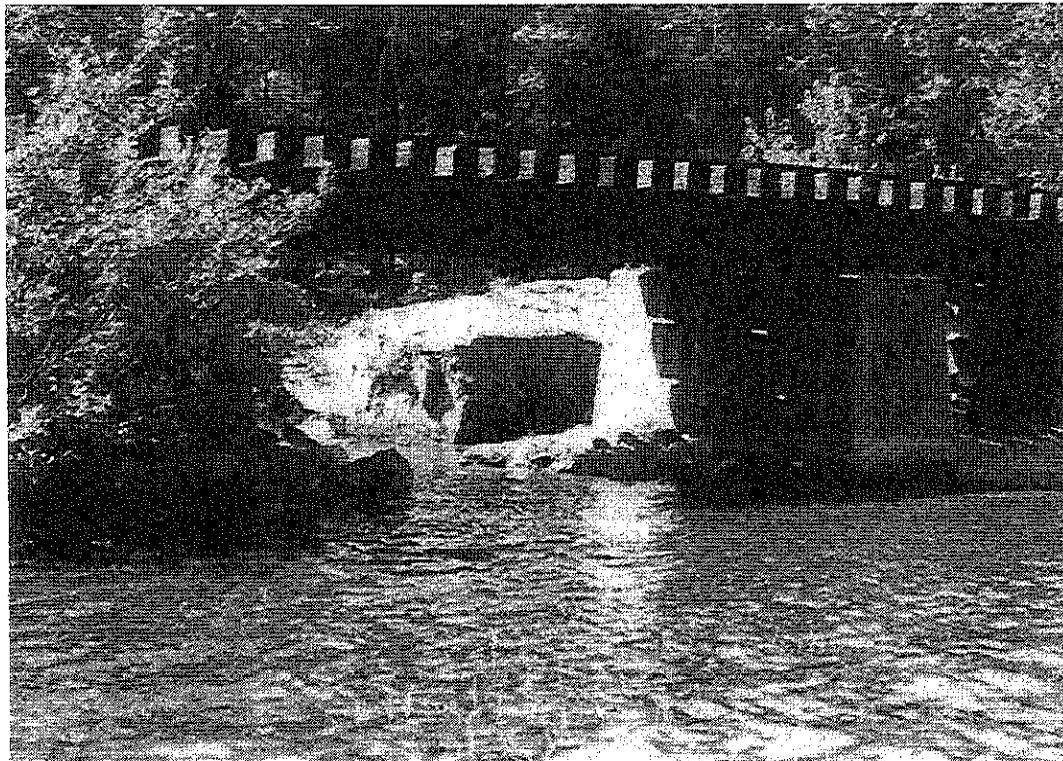
Photo 2 : Décharge du lac Sergent, le niveau d'eau n'atteint pas la base du pilier de béton, photo prise le 2 août 1988 (CEB, 1989).

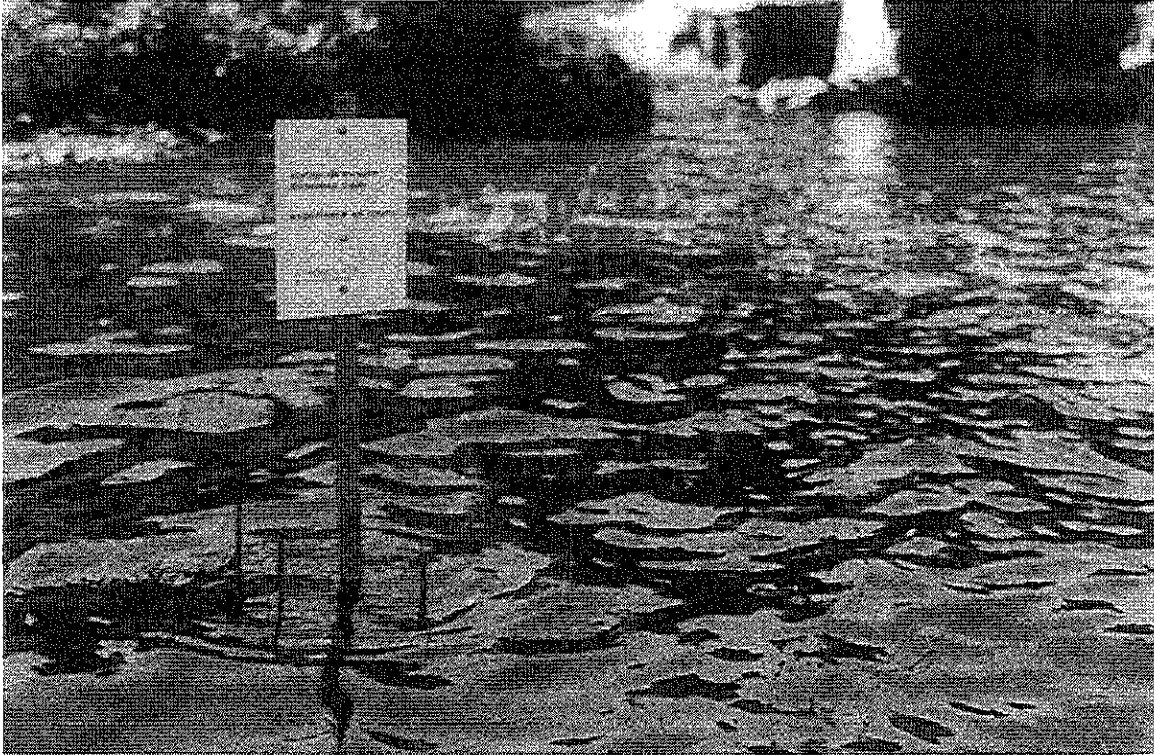
Cette analyse préliminaire se base sur les données présentées dans une étude effectuée en 1988 et 1989 par la firme CEB¹ et sur un relevé de niveau d'eau effectué le 9 février dernier. Une station de mesure de niveau d'eau avait été installée en 1988, dans le lac Sergent, en amont de sa décharge (voir photo 3). L'élévation altimétrique de cette station de mesure avait été établie à l'aide du point altimétrique BM 341-N (160,626 m) situé sur le dessus du pilier de béton (côté nord-ouest) du pont du chemin de fer.

Photo 3 : Station de mesure du niveau d'eau située en amont de la décharge du lac Sergent, photo prise le 2 août 1988 (CEB, 1989).

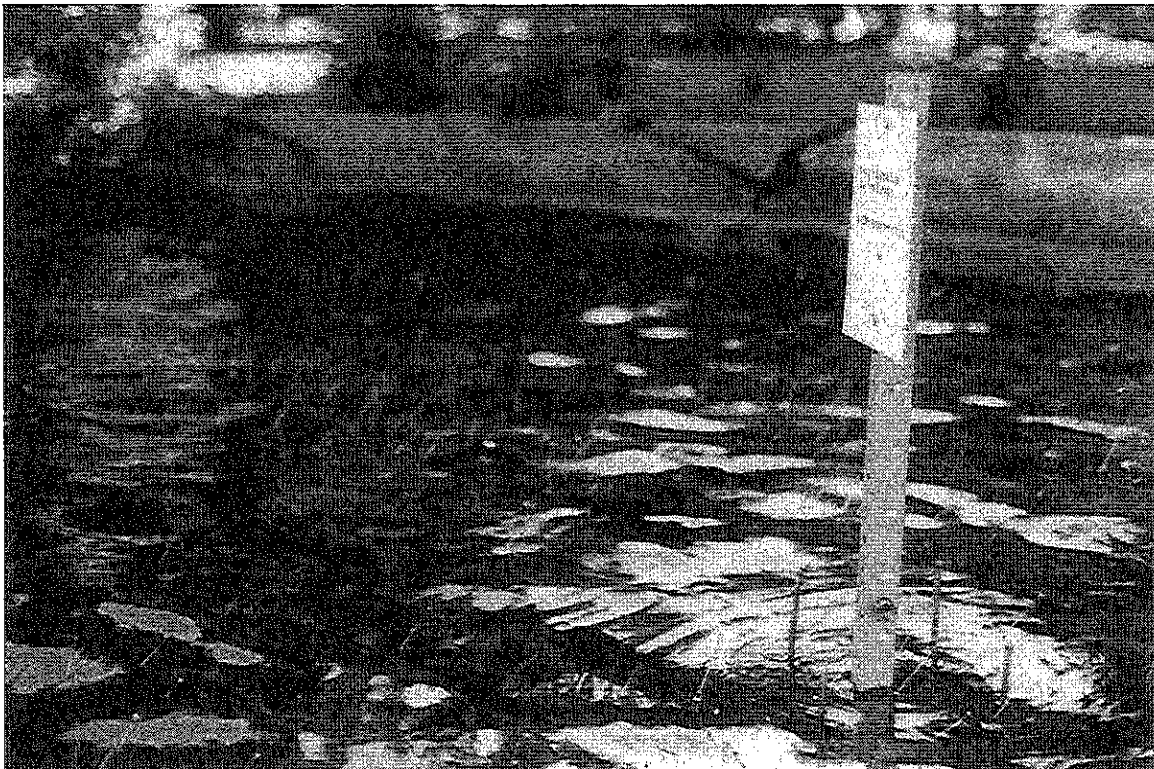
- Point altimétrique sur le pont du chemin de fer ...BM 341-N = 160,626 m
- Altitude de référence du lac Sergent est de 158,041 m
- Élévation de la marche du muret de ciment (voir photo 4) = 158,024 m
- Élévation supérieure du mur de ciment (voir photo 4) = 158,404 m
- Lac Sergentniveau minimum mesuré le 20 juillet 89 est de 157.806 m
- Lac Sergentniveau maximum mesuré le 6 mai 89 est de 158.383 m

Le niveau d'eau du lac Sergent a été mesuré par rapport à la cote altimétrique du muret de béton (voir photo 4) établie lors de l'étude CEB en 1988 et 1989. Au printemps prochain, il sera important de vérifier l'état du muret de béton pour statuer sur la validité des mesures effectuées le 9 février dernier.

Photo 4 : Station de mesure des niveaux d'eau et muret en béton du côté nord-est de la décharge du lac Sergent, photo prise le 2 août 1988 (CEB, 1989).
