**PRESENTATION DES RESULTATS DE L'ETUDE DES MAISONS  
TEMOINS A LA MINE CANADIAN MALARTIC**

Pour le compte de la Mine Canadian Malartic et du CSCM

Par Thierry BERNARD  
Docteur en Sciences de la Terre  
Ingénieur Arts & Métiers

La société MCM a instrumenté depuis 2 ans 4 maisons témoins dans la ville de Malartic afin d'étudier l'impact des tirs de mines sur les désordres structuraux des habitations. MCM et le CSVM ont mandaté le groupement ProtekRoc/TBT pour analyser ces données.

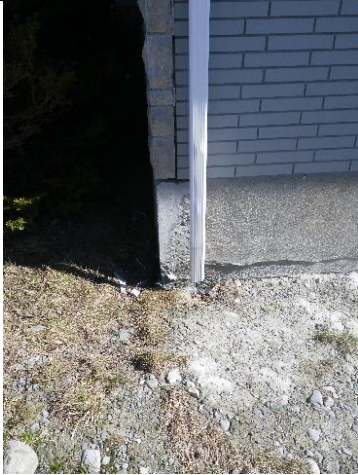
Zone	Description	Photos
<p>Les eaux pluviales</p>	<p>Il a été constaté que certaines descentes d'eaux pluviales ne sont pas raccordées à un drain et que les eaux se déversent en pied de façade.</p> <p>D'autres descentes sont raccordées à un drain mais il n'a pas pu être vérifié le fonctionnement global du drain périphérique (s'il existe).</p>

<p><u>Pied de descente d'eaux pluviales non raccordé</u></p>
<p>Les fissures façade Est</p>	<p>Des fissures sont présentes au niveau des linteaux des ouvertures qui donnent sur le sous-sol. Ces fissures sont verticales, traversantes et à mi-portée.</p> <p>Il est à noter l'absence de prolongation de la fissure dans le parement brique.</p>

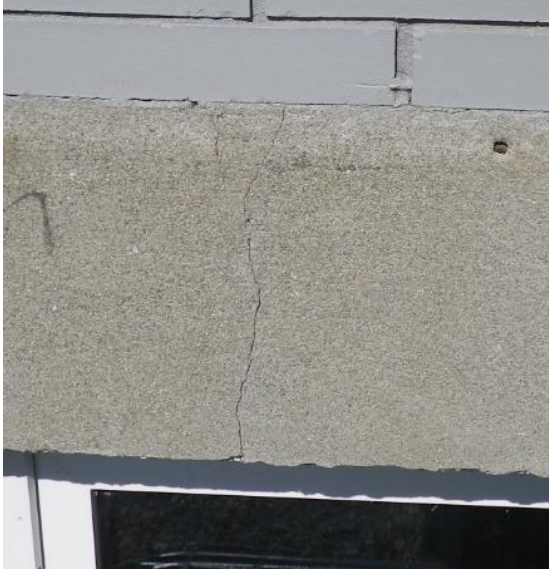
<p><u>Exemple de fissure dans un linteau de la façade SUD</u></p>

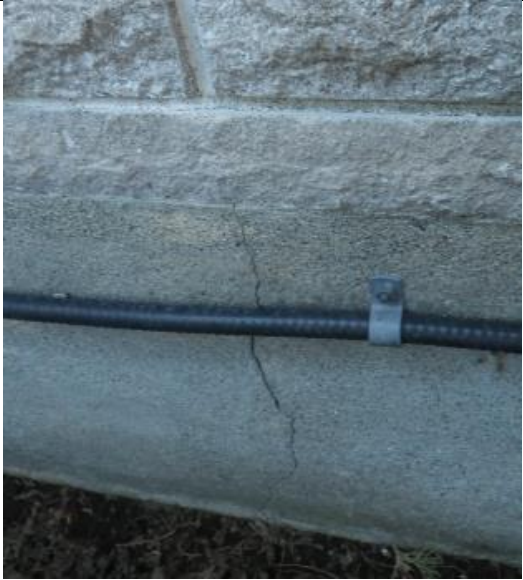
Zone	Description	Photos
Façade OUEST	<p>Une fissure verticale est visible dans la partie haute du sous-sol. Cette fissure est traversante car visible au niveau du voile intérieur du sous-sol.</p>

<p><i>Fissure visible depuis l'extérieur</i></p>
Façade NORD	<p>Au niveau de cette façade, 2 fissures sont visibles.</p> <p>Une fissuration en biais dans l'angle NORD/EST qui part depuis le sous-bassement en béton et remonte au niveau du parement pierre. La fissure suit préférentiellement les joints au niveau du parement.</p>

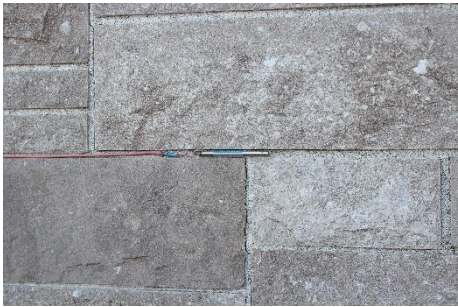
<p><i>Détail de la fissure visible</i></p>
Façade NORD	<p>L'autre est située dans la hauteur du soubassement au niveau de l'entrée. Elle est la fissure présentant</p>

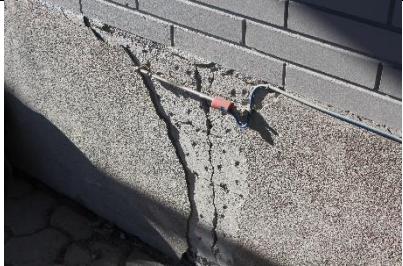
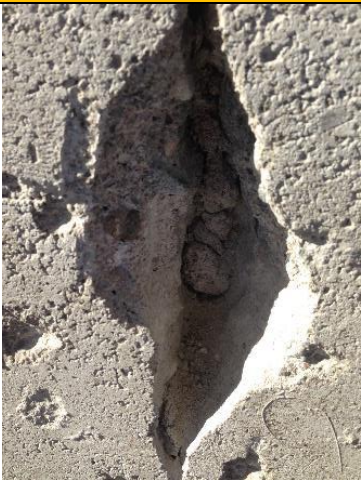
<p><i>Détail de la fissure visible</i></p>

Zone	Description	Photos
	l'ouverture la plus importante.

<p data-bbox="858 734 1326 763"><i>Sondage réalisé au niveau de la fissure</i></p>
Façade SUD	RAS	
Intérieur	Description	Photos
Rez-de-chaussée	L'intérieur présente une fissure visible au niveau de la porte d'entrée principale sur le doublage de la façade	
Sous-sol	Les fissures présentes sont verticales sur la quasi-totalité de la hauteur du soubassement en béton.

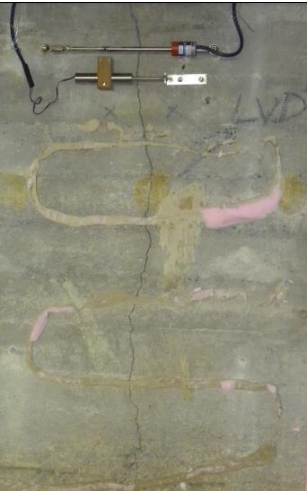
<p data-bbox="863 1630 1321 1659"><i>Exemple de fissure visible au sous-sol</i></p>
Le béton	Des essais ont été réalisés à l'aide d'un scléromètre afin d'estimer la résistance en compression du béton.

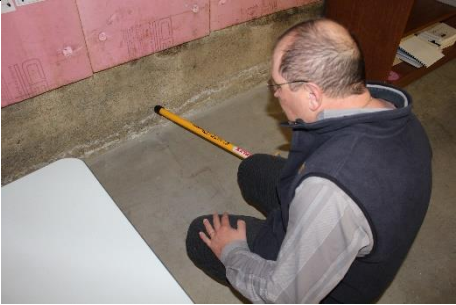
<p><u>Recherche d'armatures dans le béton</u></p>
Infiltrations	<p>En partie basse des voiles du sous-sol, il a été constaté la présence de traces d'infiltration d'eau et de calcite. Ces traces indiquent la présence d'eau à l'arrière des voiles périphériques de la façade</p>

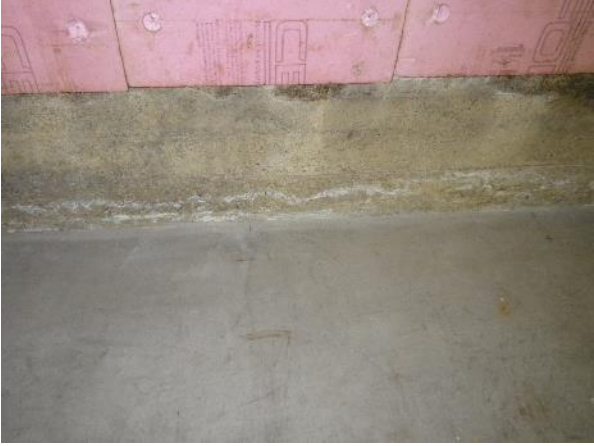
<p><u>Traces de calcite en partie basse du sous-bassement</u></p>

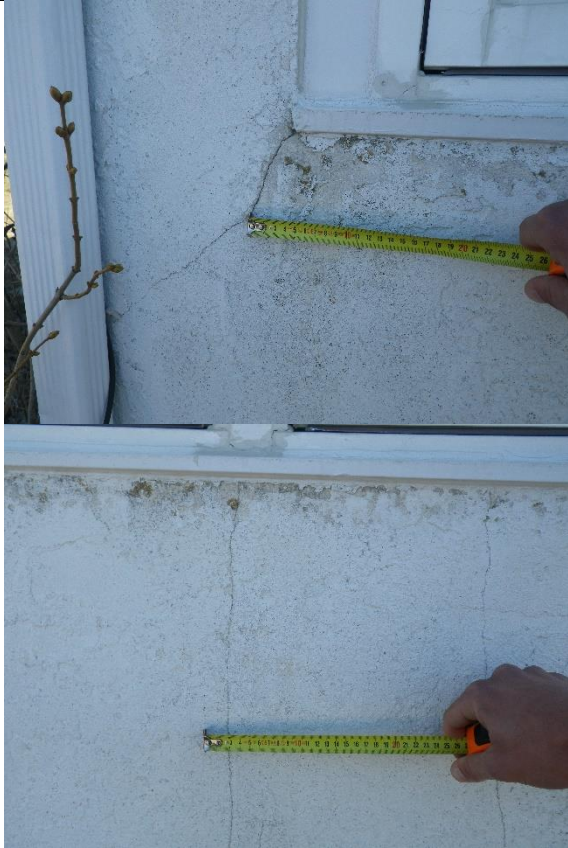
Zone	Description	Photos
<p>Les eaux pluviales</p>	<p>Il a été constaté que certaines descentes d'eaux pluviales ne sont pas raccordées à un drain et que les eaux se déversent en pied de façade.</p> <p>D'autres descentes sont raccordées à un drain mais il n'a pas pu être vérifié le fonctionnement global du drain périphérique (s'il existe).</p> <p>De plus, on constate que la présence d'eau à ce niveau-là a entraîné un affaissement du remblai périphérique de plusieurs centimètres</p>	  <p>Affaissement du remblai en périphérie de la maison</p> <p><i>Pied de descente d'eaux pluviales non raccordé</i></p>
<p><b>Les fissures</b></p>	<p><b>De nombreuses fissures sont visibles sur les façades.</b></p>	
<p>Façade NORD (côté entrée)</p>	<p>Il n'a pas pu être constaté si ces fissures sont traversantes. Le doublage intérieur masque la partie structurelle.</p>

Zone	Description	Photos
Façade OUEST	Le même type de fissure que sur la façade NORD (ouverture de l'ordre du mm) a été observé.	<p data-bbox="847 241 1390 309"><i>Fissures de l'ordre du mm sur la façade NORD</i></p>

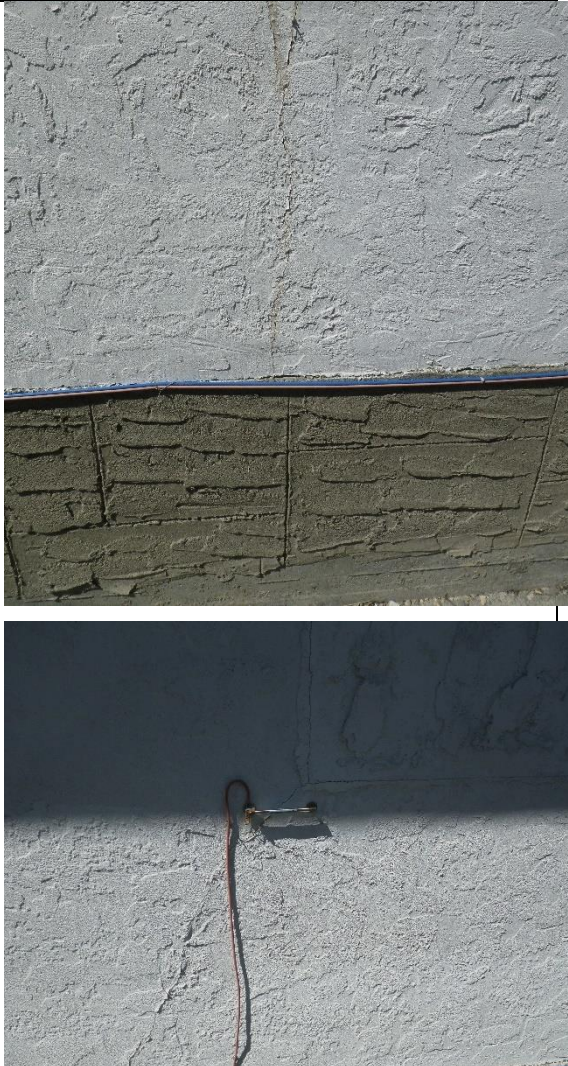
<p data-bbox="914 1402 1326 1435"><i>Fissures visibles depuis l'extérieur</i></p>
Façade SUD

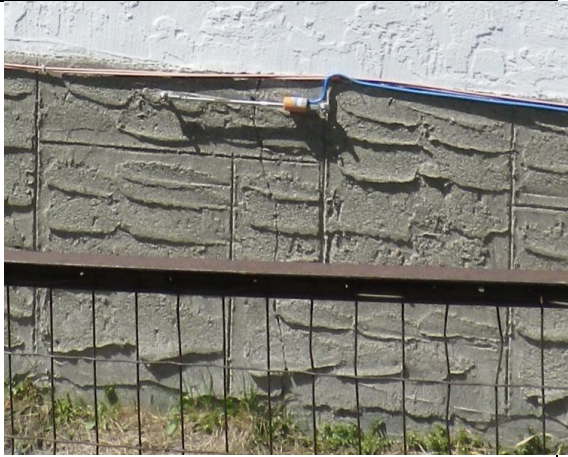
<p data-bbox="898 1917 1342 1951"><i>Fissures du soubassement côté SUD</i></p>

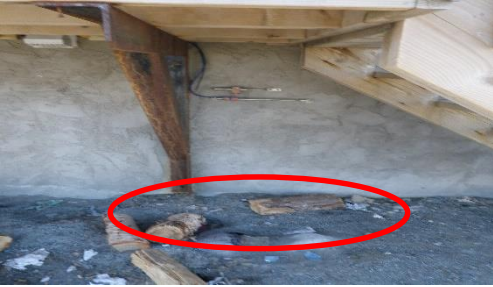
<p><i>Localisation de la fissure</i></p>

<p>Photo retirée par respect pour la vie privée des participants</p>
Façade NORD (côté entrée)	Cette façade ne possède pas de fissure apparente.	
Façade SUD	Cette façade ne possède pas de fissure apparente.	
Façade EST	La façade EST présente une fissure en dessous du plancher bois de la terrasse extérieure. Cette fissure possède une ouverture d'environ 0.1mm

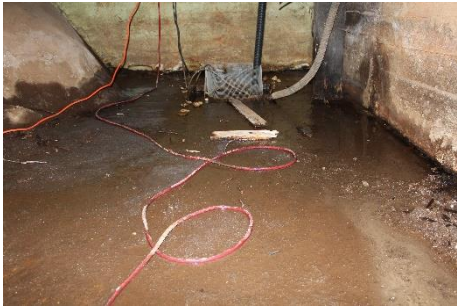
</div> <p data-bbox="874 1039 1326 1072"><i>Présence d'eau dans le vide sanitaire</i></p>

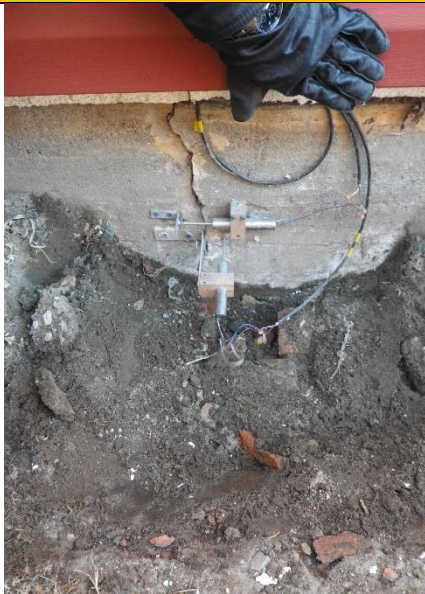
Zone	Description	Photos
Fondations	Cependant des fissures importantes de l'ordre de 1 à plusieurs centimètres sont visibles au niveau des fondations.

<p><i>Fissures de l'ordre de plusieurs mm avec désaffleur</i></p>
Vide Sanitaire	Lors de l'inspection du vide sanitaire, il a été détecté la présence d'une poutre bois qui est en appui sur la fondation au niveau de cette fissure.

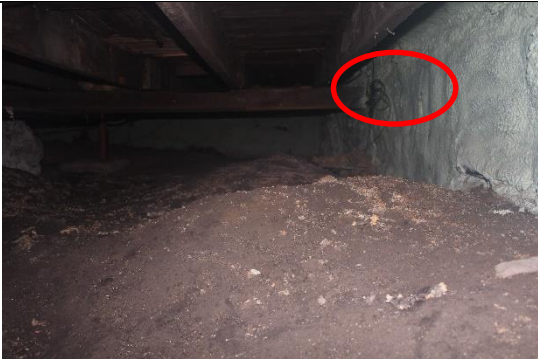
<p><i>Vue de l'appui de la poutre bois au droit de la fissure</i></p>
Façade SUD

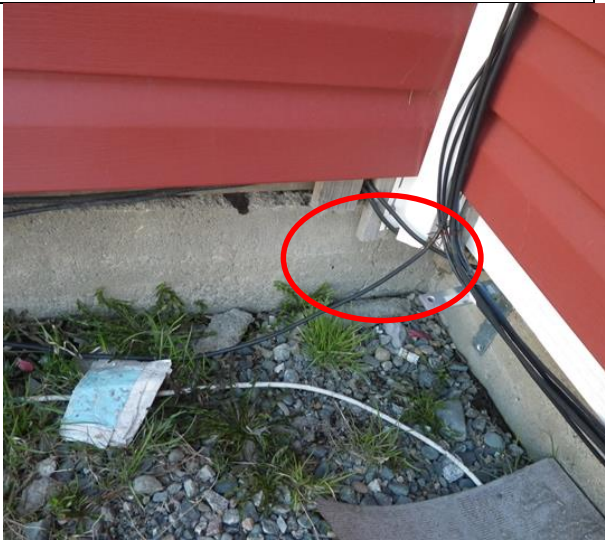
<p><i>Fissures visibles depuis l'extérieur dans l'angle rentrant de la façade SUD</i></p>

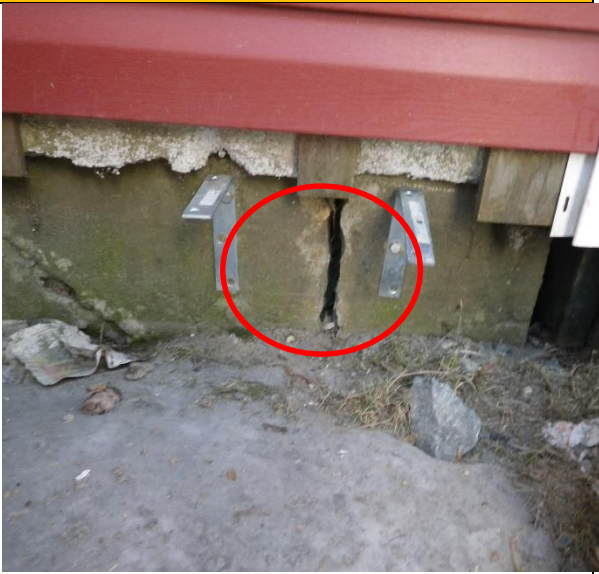
<p><i>Fissures de l'ordre du cm au niveau du soubassement</i></p>
Intérieur	Description	Photos
Rez de chaussée	<p>Aucune fissure structurelle sur les faces intérieures n'est visible compte tenu de la présence d'un doublage généralisé du type lambris. Une fissure a été instrumentée mais au niveau d'une cloison comportant une ouverture.</p>

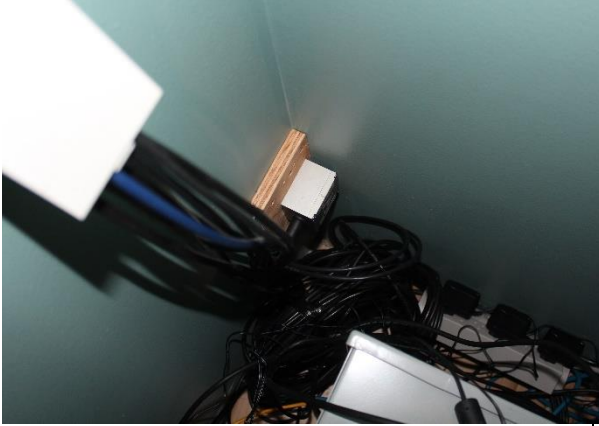
<p><i>Capteur sismique monté sur un doublage (buanderie)</i></p>
Soubassement / vide sanitaire	<p>Le soubassement de la maison est composé de murets périphériques et d'un muret de refend. Ce dernier présente une fissure infiltrante à mi-longueur. Le sens d'infiltration (depuis le NORD vers le SUD) est dû à la différence d'altimétrie des terrassements du vide sanitaire.</p>

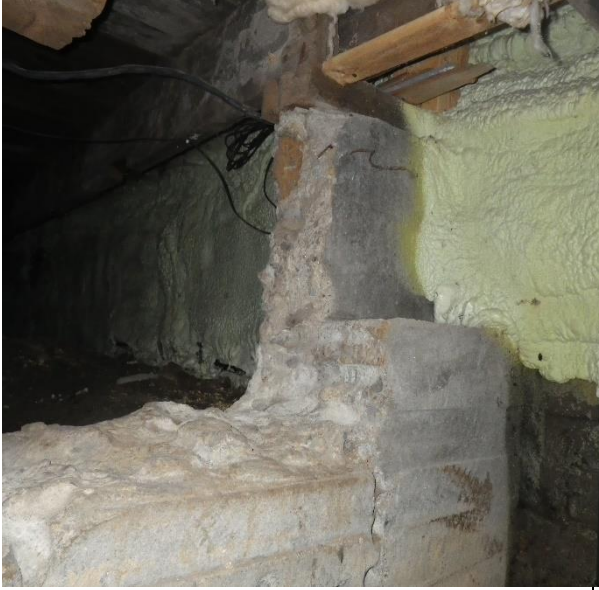
<p><u>Mesure de la résistance du béton au scléromètre</u></p>
<p>Les armatures</p>	<p>Les murets ne comportent pas d'armature sur les zones accessibles testées.</p> <p>De plus, une partie du muret de refend a été démolie afin de permettre le passage d'un vide sanitaire à l'autre et aucune armature n'est visible sur le tableau de l'ouverture.</p>

<p><u>Absence d'armature dans le tableau de l'ouverture</u></p>
