## Département Ingénierie Groupe Projets

# Rapport annuel sur les fissuromètres de février 2015 à février 2016

Auteure : Josée Couture, ing

Date : Avril 2016

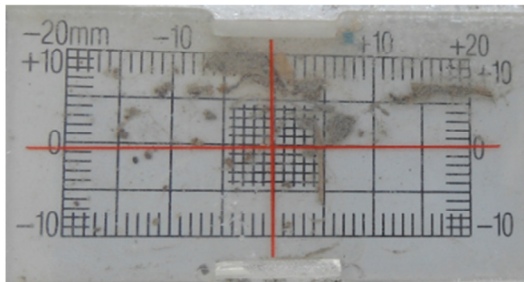
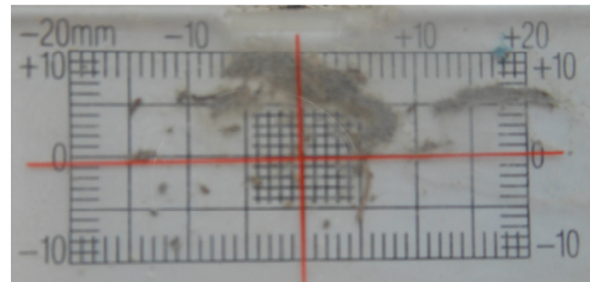
## Endroit 1

DATE	PHOTOS	CROQUIS	MOUVEMENT	REMARQUES
2015-02-17	1786-1787	Oui	Aucun	
2015-03-05	1823-1824	Oui	Aucun	
2015-03-18	1858	Oui	Aucun	
2015-03-30	1893	Oui	Aucun	
2015-04-15	1926	Oui	Aucun	
2015-04-29	1978	Oui	Aucun	
2015-05-13	2061	Oui	Aucun	
2015-05-25	11	Oui	Aucun	
2015-06-08	2146	Oui	Aucun	
2015-06-19	7	Oui	Aucun	
2015-07-06	13	Oui	Aucun	
2015-07-20	2284	Oui	Aucun	
2015-07-31	2301	Oui	Aucun	
2015-08-17	2338	Oui	Aucun	
2015-09-02	7	Oui	Aucun	
2015-09-16	7	Oui	Aucun	
2015-09-30	7	Oui	Aucun	
2015-10-14	7	Oui	Aucun	
2015-10-28	7	Oui	Aucun	
2015-11-11	7	Oui	Aucun	
2015-11-25	7	Oui	Aucun	
2015-12-09	7	Oui	Aucun	
2015-12-16	7	Oui	Aucun	
2016-01-06	9	Oui	Aucun	
2016-01-18	2750	Oui	Aucun	
2016-02-02	2775	Oui	Aucun

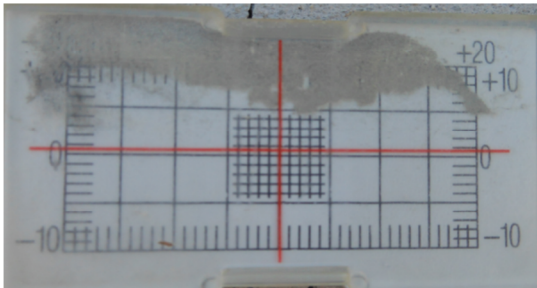
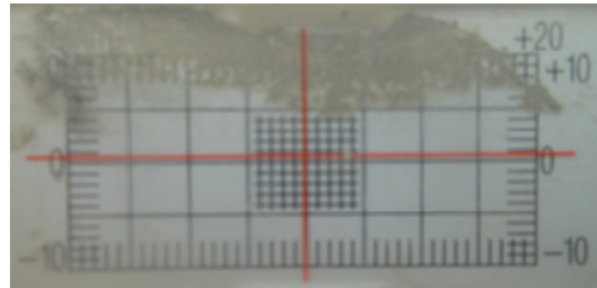
## Endroit 2

DATE	PHOTOS	CROQUIS	MOUVEMENT	REMARQUES
2015-02-17	1782-1783	Oui	Aucun	
2015-03-05	1819-1820	Oui	Très peu < 1 mm	Horizontal
2015-03-18	1853	Oui	Très peu < 1 mm	Horizontal
2015-03-30	1888	Oui	Aucun	
2015-04-15	1922	Oui	Très peu < 1 mm	Horizontal
2015-04-29	1965	Oui	Très peu < 1 mm	Horizontal
2015-05-13	2056	Oui	Très peu < 1 mm	Horizontal
2015-05-25	14	Oui	Très peu < 1 mm	Horizontal
2015-06-08	2148	Oui	Aucun	
2015-06-19	10	Oui	Aucun	
2015-07-06	12	Oui	Aucun	
2015-07-20	2285	Oui	Aucun	
2015-07-31	2303	Oui	Aucun	
2015-08-17	2339	Oui	Aucun	
2015-09-02	8	Oui	Aucun	
2015-09-16	8	Oui	Aucun	
2015-09-30	8	Oui	Très peu < 1 mm	Horizontal
2015-10-14	8	Oui	Très peu < 1 mm	Horizontal
2015-10-28	8	Oui	Très peu < 1 mm	Horizontal
2015-11-11	8	Oui	Très peu < 1 mm	Horizontal
2015-11-25	8	Oui	Très peu < 1 mm	Horizontal
2015-12-09	8	Oui	Aucun	
2015-12-16	8	Oui	Aucun	
2016-01-06	8	Oui	Aucun	
2016-01-18	2748	Oui	Aucun	
2016-02-02	2774	Oui	Aucun

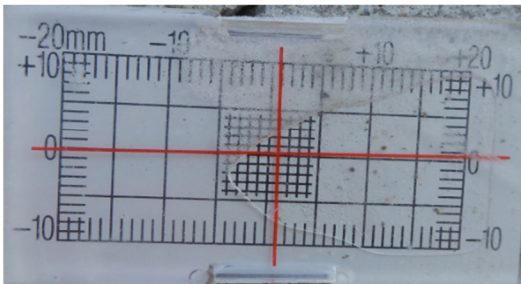
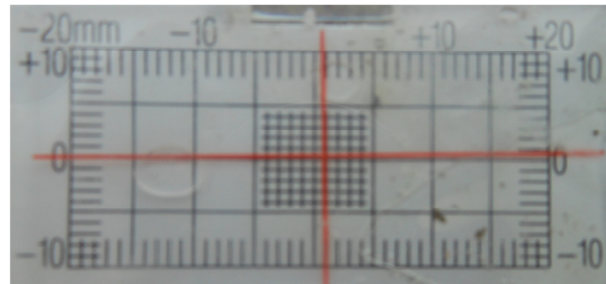
### Endroit 3

DATE	PHOTOS	CROQUIS	MOUVEMENT	REMARQUES
2015-02-17	1784-1785	Oui	Aucun	
2015-03-05	1821-1822	Oui	Aucun	
2015-03-18	1856	Oui	Aucun	
2015-03-30	1891	Oui	Aucun	
2015-04-15	1924	Oui	Aucun	
2015-04-29	1969	Oui	Aucun	
2015-05-13	2057	Oui	Aucun	
2015-05-25	7	Oui	Aucun	
2015-06-08	2145	Oui	Aucun	
2015-06-19	6	Oui	Aucun	
2015-07-06	9	Oui	Très peu < 1 mm	Horizontal
2015-07-20	2281	Oui	Aucun	
2015-07-31	2299	Oui	Aucun	
2015-08-17	2337	Oui	Aucun	
2015-09-02	9	Oui	Aucun	
2015-09-16	9	Oui	Aucun	
2015-09-30	9	Oui	Très peu < 1 mm	Horizontal
2015-10-14	9	Oui	Aucun	
2015-10-28	9	Oui	Aucun	
2015-11-11	9	Oui	Aucun	
2015-11-25	9	Oui	Aucun	
2015-12-09	9	Oui	Aucun	
2015-12-16	9	Oui	Aucun	
2016-01-06	7	Oui	Aucun	
2016-01-18	2747	Oui	Aucun	
2016-02-02	2773	Oui	Aucun

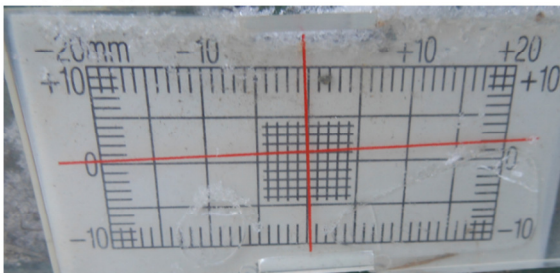
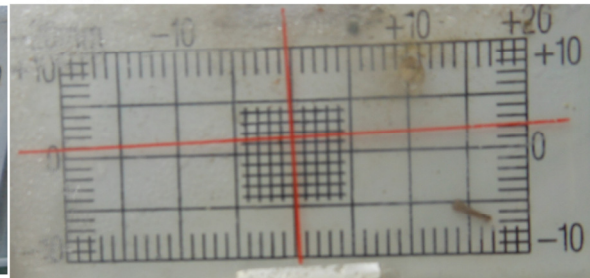
## Endroit 4

DATE	PHOTOS	CROQUIS	MOUVEMENT	REMARQUES
2015-02-17	1804	Oui	Très peu < 1 mm	Vertical
2015-03-05	1839-1840	Oui	Aucun	
2015-03-18	1874	Oui	Aucun	
2015-03-30	1909	Oui	Très peu < 1 mm	Vertical
2015-04-15	1944	Oui	Très peu < 1 mm	Vertical et horizontal
2015-04-29	2000	Oui	Très peu < 1 mm	Horizontal
2015-05-13	8287	Oui	Très peu < 1 mm	Horizontal
2015-05-25	27	Oui	Très peu < 1 mm	Horizontal
2015-06-08	2160	Oui	Aucun	
2015-06-19	1	Oui	Très peu < 1 mm	Horizontal
2015-07-06	24	Oui	Aucun	
2015-07-20	bas	Oui	Très peu < 1 mm	Horizontal
2015-07-31	bas	Oui	Très peu < 1 mm	Horizontal
2015-08-17	2353	Oui	Très peu < 1 mm	Vertical
2015-09-02	20	Oui	Aucun	
2015-09-16	20	Oui	Aucun	
2015-09-30	20	Oui	Très peu < 1 mm	Horizontal
2015-10-14	18	Oui	Très peu < 1 mm	Vertical
2015-10-28	18	Oui	Très peu < 1 mm	Vertical et horizontal
2015-11-11	19	Oui	Très peu < 1 mm	Horizontal
2015-11-25	18	Oui	Très peu < 1 mm	Horizontal
2015-12-09	18	Oui	Très peu < 1 mm	Vertical et horizontal

2015-12-16	18	Oui	Aucun	
2016-01-06	18	Oui	Très peu < 1 mm	Vertical
2016-01-18	2762	Oui	Très peu < 1 mm	Vertical
2016-02-02	2787	Oui	Aucun

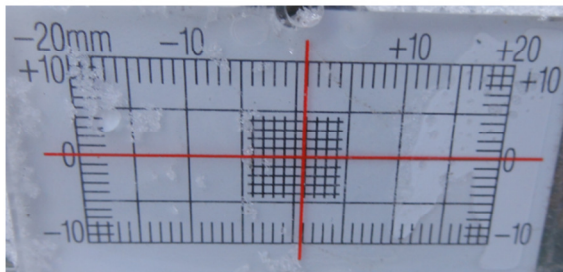
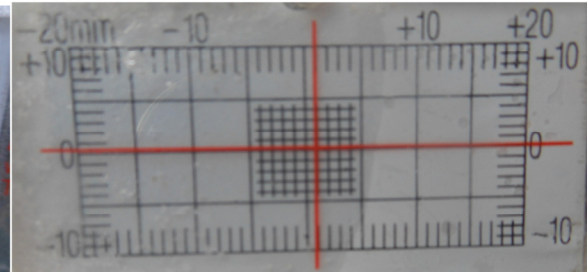
## Endroit 5

DATE	PHOTOS	CROQUIS	MOUVEMENT	REMARQUES
2015-02-17	1802-1803	Oui	Très peu < 1 mm	Vertical et horizontal
2015-03-05	1837-1838	Oui	Très peu < 1 mm	Vertical
2015-03-18	1871	Oui	Très peu < 1 mm	Horizontal
2015-03-30	1907	Oui	Aucun	
2015-04-15	1942	Oui	Très peu < 1 mm	Horizontal
2015-04-29	1994	Oui	Très peu < 1 mm	Horizontal
2015-05-13	8284	Oui	Très peu < 1 mm	Horizontal
2015-05-25	25	Oui	Très peu < 1 mm	Horizontal
2015-06-08	2159	Oui	Très peu < 1 mm	Horizontal
2015-06-19	2	Oui	Très peu < 1 mm	Horizontal
2015-07-06	24B	Oui	Aucun	
2015-07-20	haut	Oui	Aucun	
2015-07-31	haut	Oui	Très peu < 1 mm	Horizontal
2015-08-17	2352	Oui	Très peu < 1 mm	Vertical
2015-09-02	21	Oui	Aucun	
2015-09-16	21	Oui	Aucun	
2015-09-30	20	Oui	Très peu < 1 mm	Horizontal
2015-10-14	19	Oui	Très peu < 1 mm	Horizontal
2015-10-28	19	Oui	Très peu < 1 mm	Vertical et horizontal
2015-11-11	18	Oui	Très peu < 1 mm	Vertical et horizontal
2015-11-25	19	Oui	Très peu < 1 mm	Horizontal

2015-12-09	18	Oui	Très peu < 1 mm	Horizontal
2015-12-16	18	Oui	Aucun	
2016-01-06	18	Oui	Aucun	
2016-01-18	2763	Oui	*Aucun	
2016-02-02	2789	Oui	Aucun

Sur l'axe vertical : Il n'y a eu aucun mouvement.
Endroit 5	De 2010 à février 2015	Depuis l'installation, peu de mouvement.
		Sur l'axe horizontal : mouvement de < 1.5 mm depuis l'installation.
		Sur l'axe vertical : mouvement de < 1 mm depuis l'installation.
Endroit 6	De février 2015 à février 2016	Depuis le 3 février 2015, peu de mouvement avec très peu de déplacement et un retour à la position initiale.
		Sur l'axe horizontal : Peu de mouvement avec très peu de déplacement.
		Sur l'axe vertical : Il n'y a eu aucun déplacement.
Endroit 7	De 2010 à février 2015	Depuis l'installation, mouvement de va-et-vient avec déplacement léger au total.
		Sur l'axe horizontal : la fissure s'est ouvert de < 1 mm puis s'est refermée depuis l'installation.
		Sur l'axe vertical : mouvement léger de < 2.5 mm depuis l'installation.
Endroit 8	De février 2015 à février 2016	Depuis le 3 février 2015, mouvement de va-et-vient avec très peu de déplacement au total.

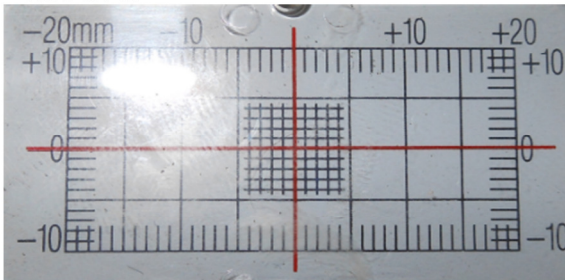
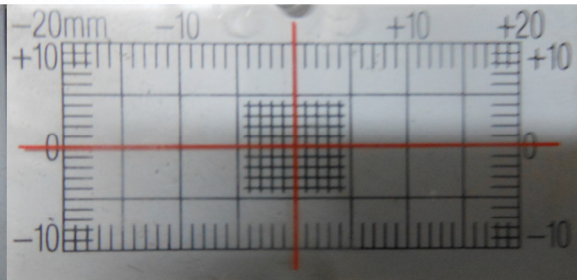
## Endroit 6

DATE	PHOTOS	CROQUIS	MOUVEMENT	REMARQUES
2015-02-17	1807-1808	Oui	Aucun	
2015-03-05	1841-1842	Oui	Aucun	
2015-03-18	1877	Oui	Aucun	
2015-03-30	1911	Oui	Aucun	
2015-04-15	1947	Oui	Aucun	
2015-04-29	2002	Oui	Aucun	
2015-05-13	8289	Oui	Aucun	
2015-05-25	29	Oui	Aucun	
2015-06-08	2164	Oui	Aucun	
2015-06-19	21	Oui	Aucun	
2015-07-06	27	Oui	Aucun	
2015-07-20	2294	Oui	Aucun	
2015-07-31	2312	Oui	Aucun	
2015-08-17	2354	Oui	Aucun	
2015-09-02	22	Oui	Aucun	
2015-09-16	22	Oui	Aucun	
2015-09-30	22	Oui	Aucun	
2015-10-14	20	Oui	Aucun	
2015-10-28	22	Oui	Aucun	
2015-11-11	20	Oui	Aucun	
2015-11-25	21	Oui	Aucun	
2015-12-09	19	Oui	Aucun	
2015-12-16	19	Oui	Aucun	
2016-01-06	19	Oui	Aucun	
2016-01-18	2765	Oui	Aucun	
2016-02-02	2791	Oui	Aucun

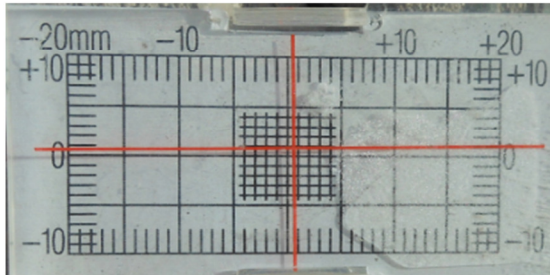
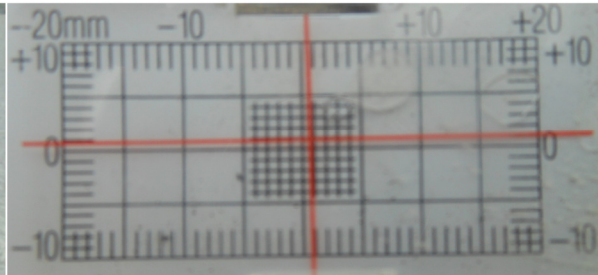
## Endroit 7

DATE	PHOTOS	CROQUIS	MOUVEMENT	REMARQUES
2015-02-17	1809-1810	Oui	Aucun	
2015-03-05	1843-1844	Oui	Très peu < 1 mm	Vertical et horizontal
2015-03-18	1878	Oui	Très peu < 1 mm	Horizontal
2015-03-30	1913	Oui	Aucun	
2015-04-15	1948	Oui	Aucun	
2015-04-29	2005	Oui	Très peu < 1 mm	Vertical et horizontal
2015-05-13	8291	Oui	Aucun	
2015-05-25	2083	Oui	Très peu < 1 mm	Horizontal
2015-06-08	2140	Oui	Très peu < 1 mm	Horizontal
2015-06-19	1	Oui	Aucun	
2015-07-06	4	Oui	Très peu < 1 mm	Vertical et horizontal
2015-07-20	2275	Oui	Très peu < 1 mm	Vertical et horizontal
2015-07-31	2295	Oui	Aucun	
2015-08-17	2331	Oui	Aucun	
2015-09-02	1	Oui	Aucun	
2015-09-16	1	Oui	Aucun	
2015-09-30	1	Oui	Très peu < 1 mm	Horizontal
2015-10-14	1	Oui	Très peu < 1 mm	Horizontal
2015-10-28	1	Oui	Très peu < 1 mm	Vertical
2015-11-11	1	Oui	Aucun	
2015-11-25	1	Oui	Aucun	
2015-12-09	1	Oui	Aucun	
2015-12-16	1	Oui	Aucun	
2016-01-06	1	Oui	Aucun	
2016-01-18	2740	Oui	Très peu < 1 mm	Horizontal

2016-02-02	2766	Oui	Très peu < 1 mm	Horizontal

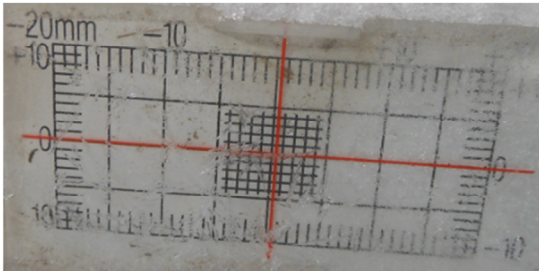
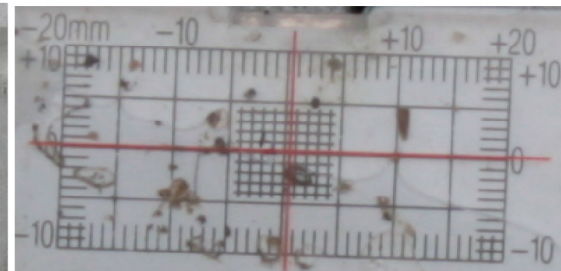
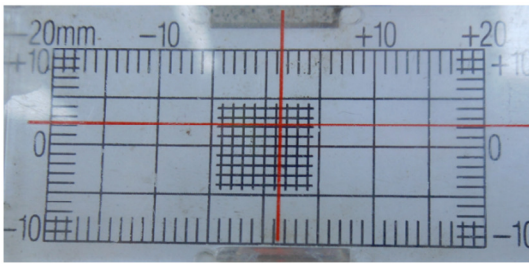
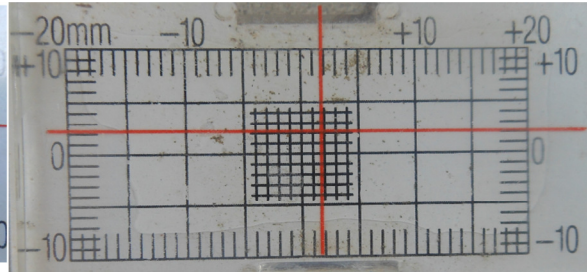
## Endroit 8

DATE	PHOTOS	CROQUIS	MOUVEMENT	REMARQUES
2015-02-17	1792-1793	Oui	Aucun	
2015-03-05	1829-1830	Oui	Très peu < 1 mm	Horizontal
2015-03-18	1867	Oui	Aucun	
2015-03-30	1898	Oui	Très peu < 1 mm	Vertical
2015-04-15	1935	Oui	Très peu < 1 mm	Horizontal
2015-04-29	1990	Oui	Aucun	
2015-05-13	8277	Oui	Aucun	
2015-05-25	----	----	----	Tombé
2015-06-08	----	----	----	Tombé
2015-06-19	----	----	----	Tombé
2015-07-06	----	----	----	Tombé
2015-07-20	----	----	----	Tombé
2015-07-31	----	----	----	Tombé
2015-08-13				Installation
2015-08-17	droite	Oui	----	----
2015-09-02	4	Oui	Aucun	
2015-09-16	4	Oui	Très peu < 1 mm	Horizontal
2015-09-30	5	Oui	Très peu < 1 mm	Horizontal
2015-10-14	5	Oui	Aucun	
2015-10-28	5	Oui	Aucun	
2015-11-11	5	Oui	Aucun	
2015-11-25	5	Oui	Aucun	
2015-12-09	5	Oui	Aucun	
2015-12-16	5	Oui	Aucun	
2016-01-06	4	Oui	Aucun	
2016-01-18	2745	Oui	Aucun	
2016-02-02	2770	Oui	Très peu < 1 mm	Horizontal

Endroits	Période	Commentaires	
Endroit 8	De 2010 à février 2015	Depuis l'installation, très peu de mouvement.	
		Sur l'axe horizontal : mouvement de < 1 mm depuis l'installation.	
		Sur l'axe vertical : pas de mouvement depuis l'installation.	
	De février 2015 à février 2016	Depuis le 3 février 2015, très peu de déplacement. Depuis la réinstallation, mouvement de va-et-vient avec très peu de déplacement au total. Sur l'axe horizontal : mouvement de va-et-vient avec très peu de déplacement. Sur l'axe vertical : Il n'y a eu aucun déplacement depuis l'installation du 13 août 2015.	
Endroit 9	De 2010 à février 2015	-----	
	De février 2015 à février 2016	Depuis l'installation en août 2015, peu de mouvement avec très peu de déplacement au total. Sur l'axe horizontal : mouvement de va-et-vient avec très peu de déplacement. Sur l'axe vertical : Il n'y a eu aucun mouvement.	
Endroit 10	De 2010 à février 2015	Depuis l'installation, mouvement de va et vient avec très peu de déplacement au total. Sur l'axe horizontal : mouvement de < 1 mm depuis l'installation. Sur l'axe vertical : mouvement de < 1 mm depuis l'installation.

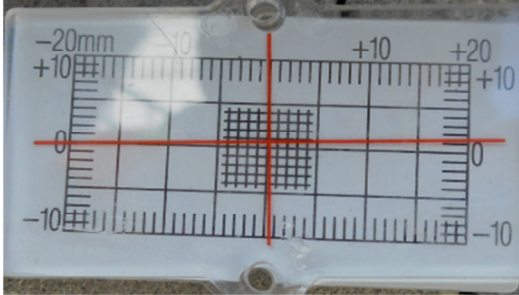
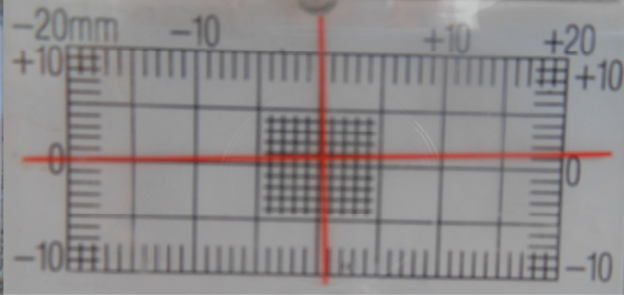
## Endroit 9

DATE	PHOTOS	CROQUIS	MOUVEMENT	REMARQUES
2015-08-13				Installation
2015-08-17	gauche	Oui	-----	-----
2015-09-02	5	Oui	Aucun	
2015-09-16	5	Oui	Aucun	
2015-09-30	4	Oui	Aucun	
2015-10-14	4	Oui	Très peu < 1 mm	Horizontal
2015-10-28	4	Oui	Aucun	
2015-11-11	4	Oui	Aucun	
2015-11-25	4	Oui	Aucun	
2015-12-09	4	Oui	Aucun	
2015-12-16	4	Oui	Aucun	
2016-01-06	5	Oui	Très peu < 1 mm	Horizontal
2016-01-18	2744	Oui	Très peu < 1 mm	Horizontal
2016-02-02	2771	Oui	Très peu < 1 mm	Horizontal

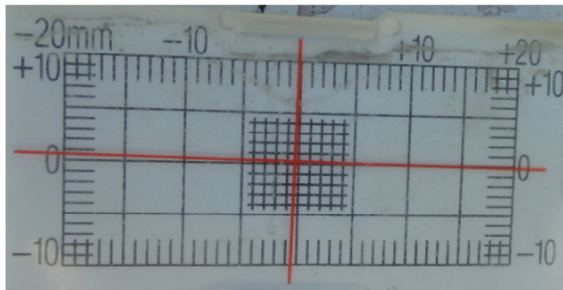
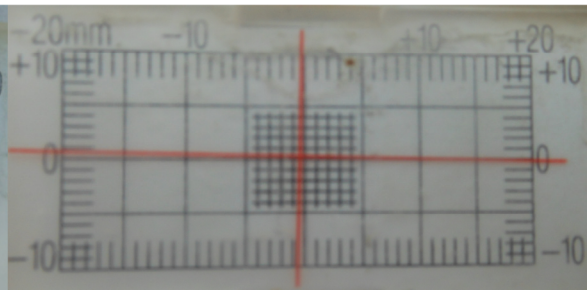
## Endroit 10

DATE	PHOTOS	CROQUIS	MOUVEMENT	REMARQUES
2015-02-17	1790-1791	Oui	Aucun	
2015-03-05	1827-1828	Oui	Très peu < 1 mm	Horizontal
2015-03-18	1862	Oui	Très peu < 1 mm	Horizontal
2015-03-30	1897	Oui	Aucun	
2015-04-15	1933	Oui	Très peu < 1 mm	Horizontal
2015-04-29	1989	Oui	Très peu < 1 mm	Horizontal
2015-05-13	8275	Oui	Très peu < 1 mm	Horizontal
2015-05-25	6	Oui	Très peu < 1 mm	Horizontal
2015-06-08	2144	Oui	Aucun	
2015-06-19	5	Oui	Aucun	
2015-07-06	8	Oui	Aucun	
2015-07-20	2280	Oui	Aucun	
2015-07-31	2298	Oui	Aucun	
2015-08-17	2336	Oui	Aucun	
2015-09-02	6	Oui	Très peu < 1 mm	Horizontal
2015-09-16	6	Oui	Très peu < 1 mm	Horizontal
2015-09-30	6	Oui	Très peu < 1 mm	Horizontal
2015-10-14	6	Oui	Très peu < 1 mm	Horizontal
2015-10-28	6	Oui	Aucun	
2015-11-11	6	Oui	Très peu < 1 mm	Horizontal
2015-11-25	6	Oui	Très peu < 1 mm	Horizontal
2015-12-09	6	Oui	Très peu < 1 mm	Horizontal
2015-12-16	6	Oui	Aucun	
2016-01-06	6	Oui	Aucun	
2016-01-18	2746	Oui	Très peu < 1 mm	Horizontal

2016-02-02	2772	Oui	Très peu < 1 mm	Horizontal

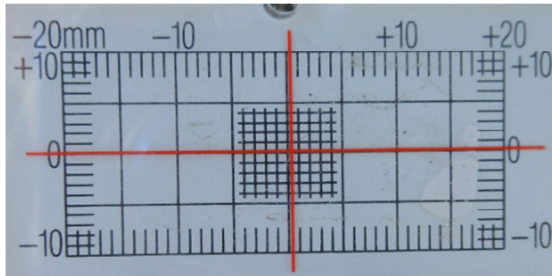
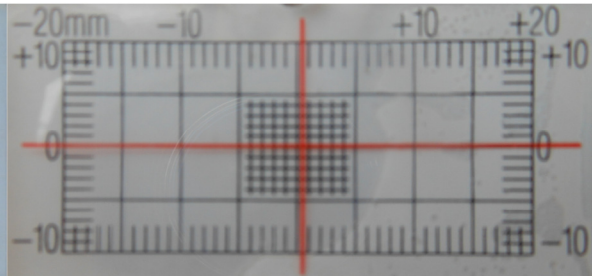
## Endroit 11

DATE	PHOTOS	CROQUIS	MOUVEMENT	REMARQUES
2015-02-17	1796-1797	Oui	Très peu < 1 mm	Horizontal
2015-03-05	1833-1834	Oui	Aucun	
2015-03-18	1866	Oui	Aucun	
2015-03-30	1903	Oui	Aucun	
2015-04-15	1939	Oui	Très peu < 1 mm	Horizontal
2015-04-29	1987	Oui	Très peu < 1 mm	Horizontal
2015-05-13	8280	Oui	Aucun	
2015-05-25	2	Oui	Très peu < 1 mm	Horizontal
2015-06-08	2141	Oui	Aucun	
2015-06-19	2	Oui	Aucun	
2015-07-06	5	Oui	Aucun	
2015-07-20	2276	Oui	Aucun	
2015-07-31	2296	Oui	Aucun	
2015-08-17	2332	Oui	Aucun	
2015-09-02	2	Oui	Aucun	
2015-09-16	2	Oui	Aucun	
2015-09-30	2	Oui	Aucun	
2015-10-14	2	Oui	Aucun	
2015-10-28	2	Oui	Aucun	
2015-11-11	2	Oui	Aucun	
2015-11-25	2	Oui	Très peu < 1 mm	Horizontal
2015-12-09	2	Oui	Aucun	
2015-12-16	2	Oui	Aucun	
2016-01-06	2	Oui	Aucun	
2016-01-18	2741	Oui	Aucun	
2016-02-02	2767	Oui	Aucun

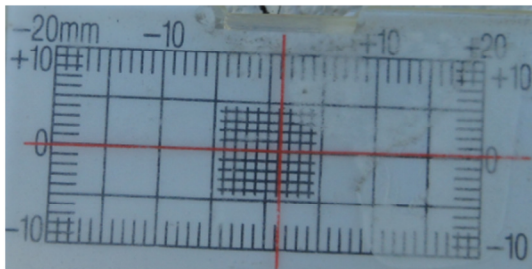
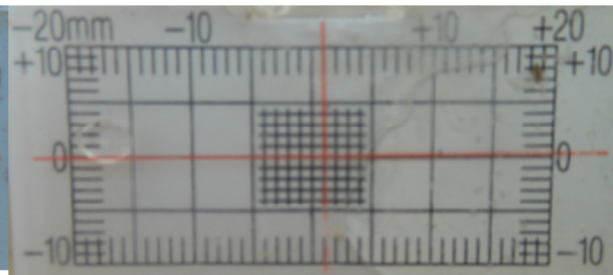
## Endroit 12

DATE	PHOTOS	CROQUIS	MOUVEMENT	REMARQUES
2015-02-17	1788-1789	Oui	Très peu < 1 mm	Horizontal
2015-03-05	1825-1826	Oui	Très peu < 1 mm	Horizontal
2015-03-18	1860	Oui	Aucun	
2015-03-30	1895	Oui	Aucun	
2015-04-15	1931	Oui	Très peu < 1 mm	Horizontal
2015-04-29	1981	Oui	Très peu < 1 mm	Horizontal
2015-05-13	2063	Oui	Très peu < 1 mm	Horizontal
2015-05-25	24	Oui	Très peu < 1 mm	Horizontal
2015-06-08	2158	Oui	Très peu < 1 mm	Horizontal
2015-06-19	17	Oui	Aucun	
2015-07-06	21	Oui	Aucun	
2015-07-20	2286	Oui	Aucun	
2015-07-31	2304	Oui	Très peu < 1 mm	Horizontal
2015-08-17	2344	Oui	Aucun	
2015-09-02	14	Oui	Très peu < 1 mm	Horizontal
2015-09-16	14	Oui	Très peu < 1 mm	Horizontal
2015-09-30	14	Oui	Très peu < 1 mm	Horizontal
2015-10-14	14	Oui	Aucun	
2015-10-28	14	Oui	Très peu < 1 mm	Horizontal
2015-11-11	14	Oui	Très peu < 1 mm	Horizontal
2015-11-25	14	Oui	Très peu < 1 mm	Horizontal
2015-12-09	14	Oui	Aucun	
2015-12-16	14	Oui	Aucun

2016-01-06	14	Oui	Aucun	
2016-01-18	2757	Oui	Très peu < 1 mm	Horizontal
2016-02-02	2780	Oui	Très peu < 1 mm	Horizontal

Endroit 12	De février 2015 à février 2016	Depuis l'installation en 2014, il n'y a eu aucun déplacement.
Endroit 13	De 2010 à février 2015	Depuis l'installation, mouvement de va-et-vient avec peu de déplacement au total.
		Sur l'axe horizontal : mouvement de 1 mm depuis l'installation.
		Sur l'axe vertical : mouvement de < 1.5 mm depuis l'installation.
Endroit 14	De février 2015 à février 2016	Depuis le 3 février 2015, mouvement de va-et-vient avec très peu de déplacement et un retour à la position initiale.
		Sur l'axe horizontal : Mouvement de va-et-vient avec très peu de déplacement et un retour à la position initiale.
		Sur l'axe vertical : Mouvement de va-et-vient avec très peu de déplacement et un retour à la position initiale.

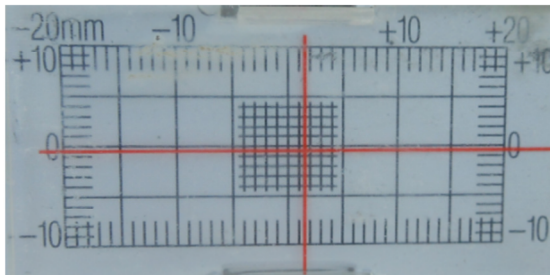
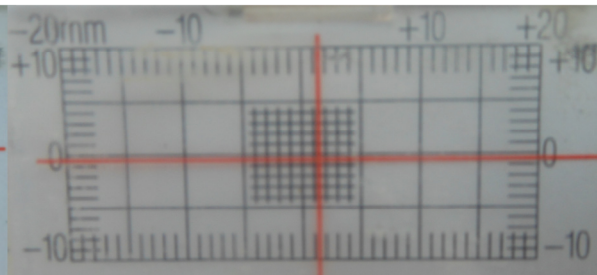
## Endroit 13

DATE	PHOTOS	CROQUIS	MOUVEMENT	REMARQUES
2015-02-17	1798-1799	Oui	Aucun	
2015-03-05	1835-1836	Oui	Aucun	
2015-03-18	1870	Oui	Très peu < 1 mm	Vertical
2015-03-30	1904	Oui	Très peu < 1 mm	Vertical
2015-04-15	1941	Oui	Aucun	
2015-04-29	1993	Oui	Très peu < 1 mm	Vertical
2015-05-13	8282	Oui	Très peu < 1 mm	Vertical
2015-05-25	21	Oui	Très peu < 1 mm	Vertical
2015-06-08	2155	Oui	Aucun	
2015-06-19	15	Oui	Aucun	
2015-07-06	18	Oui	Aucun	
2015-07-20	2291	Oui	Très peu < 1 mm	Vertical
2015-07-31	2309	Oui	Très peu < 1 mm	Vertical
2015-08-17	2347	Oui	Aucun	
2015-09-02	17	Oui	Aucun	
2015-09-16	17	Oui	Très peu < 1 mm	Vertical
2015-09-30	17	Oui	Aucun	
2015-10-14	17	Oui	Aucun	
2015-10-28	17	Oui	Aucun	
2015-11-11	17	Oui	Aucun	
2015-11-25	17	Oui	Très peu < 1 mm	Vertical
2015-12-09	17	Oui	Aucun	
2015-12-16	17	Oui	Très peu < 1 mm	Vertical
2016-01-06	17	Oui	Aucun	
2016-01-18	2760	Oui	Aucun	
2016-02-02	2784	Oui	Très peu < 1 mm	Vertical

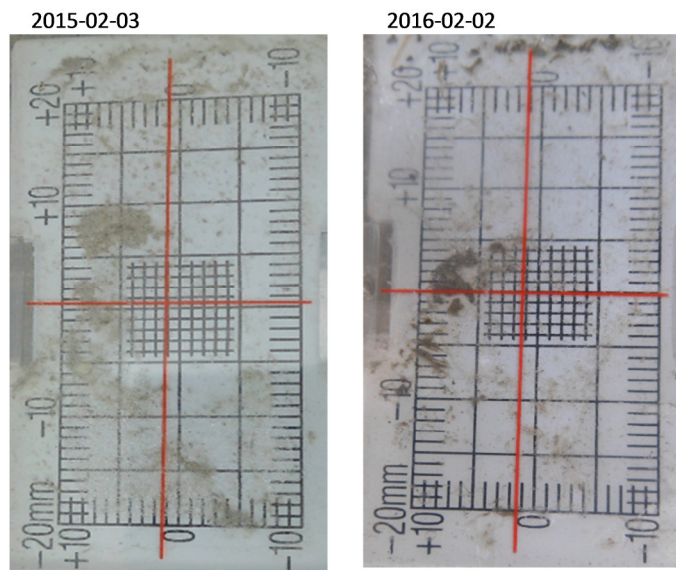
## Endroit 14

DATE	PHOTOS	CROQUIS	MOUVEMENT	REMARQUES
2015-02-17	1774-1775	Oui	Très peu < 1 mm	Vertical
2015-03-05	1811-1812	Oui	Aucun	
2015-03-18	1845	Oui	Très peu < 1 mm	Vertical
2015-03-30	1881	Oui	Aucun	
2015-04-15	1915	Oui	Aucun	
2015-04-29	1954	Oui	Très peu < 1 mm	Vertical
2015-05-13	2048	Oui	Très peu < 1 mm	Vertical
2015-05-25	17	Oui	Très peu < 1 mm	Vertical
2015-06-08	2151	Oui	Aucun	
2015-06-19	12	Oui	Aucun	
2015-07-06	16	Oui	Aucun	
2015-07-20	2288	Oui	Aucun	
2015-07-31	2306	Oui	Aucun	
2015-08-17	2342	Oui	Aucun	
2015-09-02	12	Oui	Aucun	
2015-09-16	12	Oui	Aucun	
2015-09-30	12	Oui	Très peu < 1 mm	Vertical
2015-10-14	12	Oui	Aucun	
2015-10-28	12	Oui	Aucun	
2015-11-11	12	Oui	Aucun	
2015-11-25	12	Oui	Aucun	
2015-12-09	12	Oui	Aucun	
2015-12-16	12	Oui	Aucun	
2016-01-06	12	Oui	Aucun	
2016-01-18	2753	Oui	Très peu < 1 mm	Vertical
2016-02-02	2778	Oui	Très peu < 1 mm	Vertical et horizontal

Contrairement aux autres fissuromètres, celui-ci est installé verticalement.

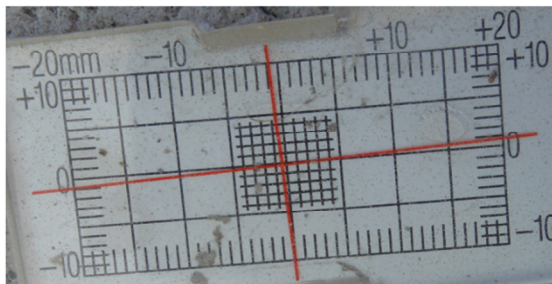
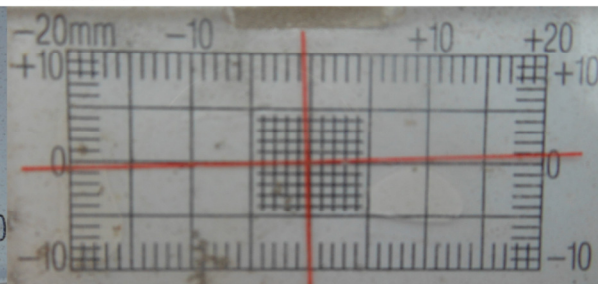
## Endroit 15

DATE	PHOTOS	CROQUIS	MOUVEMENT	REMARQUES
2015-02-17	1780-1781	Oui	Très peu < 1 mm	Horizontal
2015-03-05	1817-1818	Oui	Très peu < 1 mm	Horizontal
2015-03-18	1852	Oui	Aucun	
2015-03-30	1887	Oui	Aucun	
2015-04-15	1921	Oui	Aucun	
2015-04-29	1962	Oui	Aucun	
2015-05-13	2053	Oui	Très peu < 1 mm	Horizontal
2015-05-25	9	Oui	Aucun	
2015-06-08	2147	Oui	Très peu < 1 mm	Horizontal
2015-06-19	9	Oui	Aucun	
2015-07-06	11	Oui	Aucun	
2015-07-20	2283	Oui	Aucun	
2015-07-31	2300	Oui	Aucun	
2015-08-17	2340	Oui	Aucun	
2015-09-02	10	Oui	Aucun	
2015-09-16	10	Oui	Aucun	
2015-09-30	10	Oui	Très peu < 1 mm	Horizontal
2015-10-14	10	Oui	Aucun	
2015-10-28	10	Oui	Aucun	
2015-11-11	10	Oui	Aucun	
2015-11-25	10	Oui	Aucun	
2015-12-09	10	Oui	Très peu < 1 mm	Horizontal
2015-12-16	10	Oui	Aucun	
2016-01-06	10	Oui	Aucun	
2016-01-18	2751	Oui	Aucun	
2016-02-02	2776	Oui	Très peu < 1 mm	Vertical

Endroits	Période	Commentaires
Endroit 15	De 2010 à février 2015	Depuis l'installation, très peu de mouvement. La fissure s'est refermée très légèrement.
		Sur l'axe horizontal : mouvement de < 1 mm depuis l'installation.
		Sur l'axe vertical : mouvement de < 1 mm depuis l'installation.
	De février 2015 à février 2016	Depuis le 3 février 2015, mouvement de va-et-vient avec très peu de déplacement au total.
		Sur l'axe horizontal : Mouvement de va-et-vient avec très peu de déplacement.
		Sur l'axe vertical : Un seul mouvement avec très peu de déplacement.
Endroit 16	De 2010 à février 2015	Depuis l'installation, mouvement de va-et-vient avec déplacement léger au total.
		Sur l'axe horizontal : mouvement de < 2 mm depuis l'installation.
		Sur l'axe vertical : mouvement de < 1 mm depuis l'installation.
	De février 2015 à février 2016	Depuis le 3 février 2015, mouvement de va-et-vient avec peu de déplacement au total.

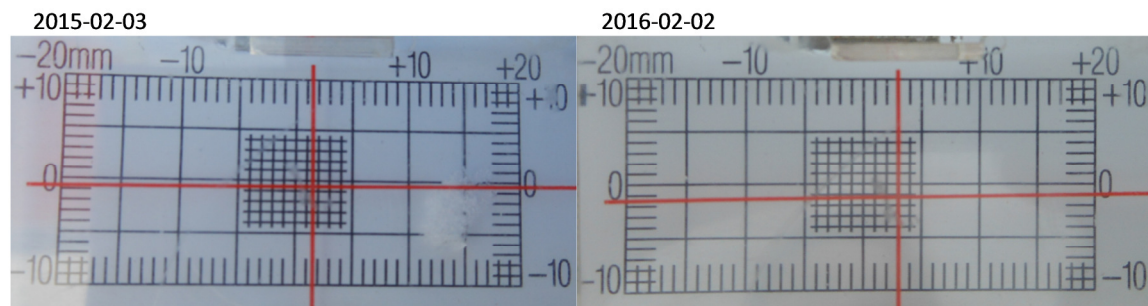
## Endroit 16

DATE	PHOTOS	CROQUIS	MOUVEMENT	REMARQUES
2015-02-17	1794-1795	Oui	Très peu < 1 mm	Vertical et horizontal
2015-03-05	1831-1832	Oui	Très peu < 1 mm	Vertical
2015-03-18	1863	Oui	Très peu < 1 mm	Vertical et horizontal
2015-03-30	1901	Oui	Très peu < 1 mm	Vertical
2015-04-15	1937	Oui	Très peu < 1 mm	Vertical
2015-04-29	1982	Oui	Très peu < 1 mm	Vertical
2015-05-13	8279	Oui	Très peu < 1 mm	Vertical et horizontal
2015-05-25	4	Oui	Très peu < 1 mm	Vertical
2015-06-08	2143	Oui	Aucun	
2015-06-19	4	Oui	Très peu < 1 mm	Vertical
2015-07-06	7	Oui	Très peu < 1 mm	Vertical et horizontal
2015-07-20	2279	Oui	Très peu < 1 mm	Vertical et horizontal
2015-07-31	2297	Oui	Très peu < 1 mm	Vertical et horizontal
2015-08-17	2333	Oui	Aucun	
2015-09-02	3	Oui	Très peu < 1 mm	Vertical et horizontal
2015-09-16	3	Oui	Très peu < 1 mm	Horizontal
2015-09-30	3	Oui	Très peu < 1 mm	Vertical
2015-10-14	3	Oui	Aucun	
2015-10-28	3	Oui	Très peu < 1 mm	Vertical et horizontal

2015-11-11	3	Oui	Aucun	
2015-11-25	3	Oui	Très peu < 1 mm	Vertical et horizontal
2015-12-09	3	Oui	Très peu < 1 mm	Vertical et horizontal
2015-12-16	3	Oui	Très peu < 1 mm	Vertical et horizontal
2016-01-06	3	Oui	Très peu < 1 mm	Vertical
2016-01-18	2743	Oui	Très peu < 1 mm	Vertical
2016-02-02	2769	Oui	Très peu < 1 mm	Vertical

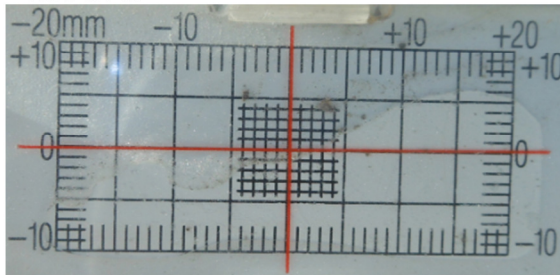
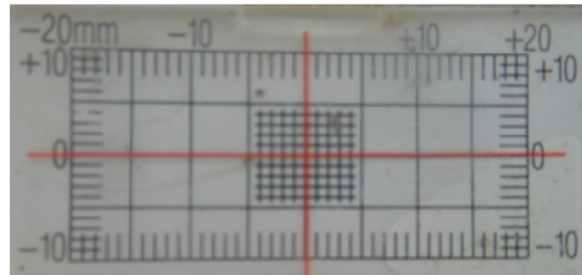
## Endroit 17

DATE	PHOTOS	CROQUIS	MOUVEMENT	REMARQUES
2015-02-17	1766-1777	Oui	Aucun	
2015-03-05	1813-1814	Oui	Aucun	
2015-03-18	1847	Oui	Aucun	
2015-03-30	1882	Oui	Aucun	
2015-04-15	1917	Oui	Aucun	
2015-04-29	1957	Oui	Aucun	
2015-05-13	2049	Oui	Aucun	
2015-05-25	15	Oui	Aucun	
2015-06-08	2149	Oui	Aucun	
2015-06-19	11	Oui	Aucun	
2015-07-06	15	Oui	Aucun	
2015-07-20	2287	Oui	Aucun	
2015-07-31	2305	Oui	Aucun	
2015-08-17	2341	Oui	Aucun	
2015-09-02	11	Oui	Aucun	
2015-09-16	11	Oui	Aucun	
2015-09-30	11	Oui	Aucun	
2015-10-14	11	Oui	Aucun	
2015-10-28	11	Oui	Aucun	
2015-11-11	11	Oui	Aucun	
2015-11-25	11	Oui	Aucun	
2015-12-09	11	Oui	Aucun	
2015-12-16	11	Oui	Aucun	
2016-01-06	11	Oui	Aucun	
2016-01-18	2752	Oui	Aucun	
2016-02-02	2777	Oui	Aucun

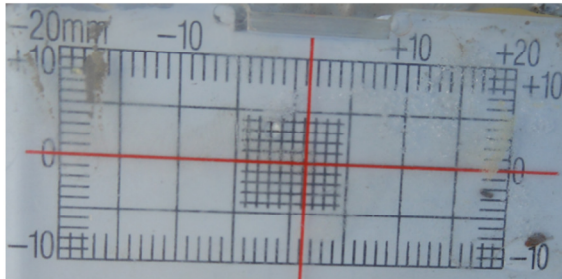
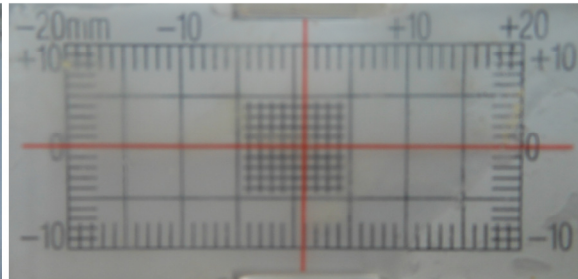
## Endroit 18

DATE	PHOTOS	CROQUIS	MOUVEMENT	REMARQUES
2015-02-17	1778-1779	Oui	Aucun	
2015-03-05	1815-1816	Oui	Aucun	
2015-03-18	1850	Oui	Très peu < 1 mm	Horizontal
2015-03-30	1885	Oui	Très peu < 1 mm	Horizontal
2015-04-15	1919	Oui	Aucun	
2015-04-29	1959	Oui	Aucun	
2015-05-13	2052	Oui	Très peu < 1 mm	Horizontal
2015-05-25	20	Oui	Très peu < 1 mm	Horizontal
2015-06-08	2152	Oui	Aucun	
2015-06-19	14	Oui	Aucun	
2015-07-06	17	Oui	Aucun	
2015-07-20	2290	Oui	Aucun	
2015-07-31	2308	Oui	Aucun	
2015-08-17	2343	Oui	Très peu < 1 mm	Horizontal
2015-09-02	13	Oui	Très peu < 1 mm	Horizontal
2015-09-16	13	Oui	Très peu < 1 mm	Horizontal
2015-09-30	13	Oui	Très peu < 1 mm	Vertical et Horizontal
2015-10-14	13	Oui	Très peu < 1 mm	Vertical
2015-10-28	13	Oui	Aucun	
2015-11-11	13	Oui	Aucun	
2015-11-25	13	Oui	Très peu < 1 mm	Horizontal
2015-12-09	13	Oui	Très peu < 1 mm	Horizontal
2015-12-16	13	Oui	Aucun	
2016-01-06	13	Oui	Aucun	
2016-01-18	2755	Oui	Très peu < 1 mm	Vertical

2016-02-02	2779	Oui	Très peu < 1 mm	Vertical

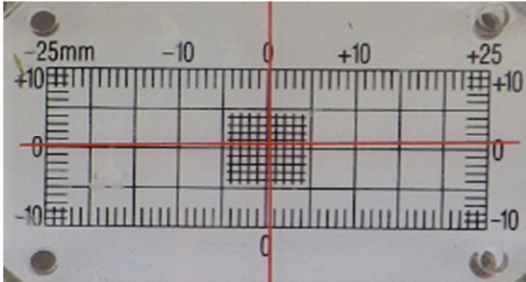
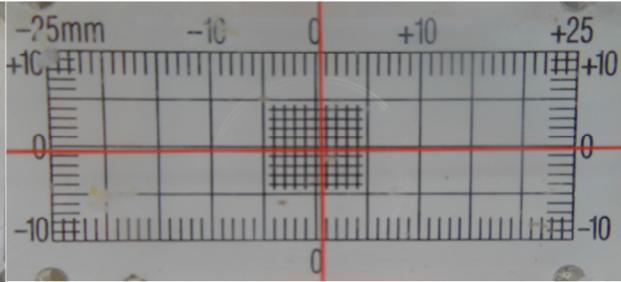
## Endroit 19

DATE	PHOTOS	CROQUIS	MOUVEMENT	REMARQUES
2015-07-16				Installation
2015-08-17	Arrière	Oui	Très peu < 1 mm	Vertical et horizontal
2015-09-02	16	Oui	Très peu < 1 mm	Vertical et horizontal
2015-09-16	16	Oui	Aucun	
2015-09-30	16	Oui	Très peu < 1 mm	Vertical et horizontal
2015-10-14	16	Oui	Très peu < 1 mm	Vertical et horizontal
2015-10-28	16	Oui	Très peu < 1 mm	Vertical et horizontal
2015-11-11	16	Oui	Très peu < 1 mm	Vertical et horizontal
2015-11-25	16	Oui	Très peu < 1 mm	Vertical et horizontal
2015-12-09	16	Oui	Très peu < 1 mm	Vertical et horizontal
2015-12-16	16	Oui	Très peu < 1 mm	Vertical
2016-01-06	16	Oui	Très peu < 1 mm	Vertical et horizontal
2016-01-18	2759	Oui	Aucun	
2016-02-02	2782	Oui	Aucun

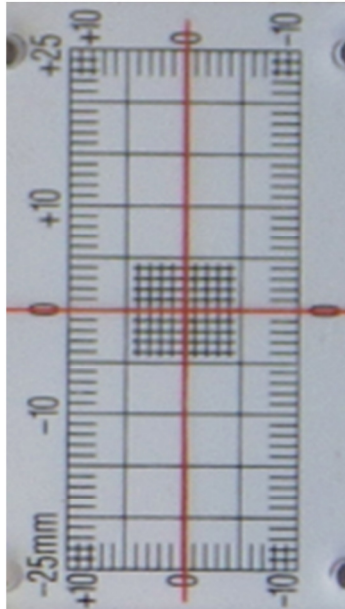
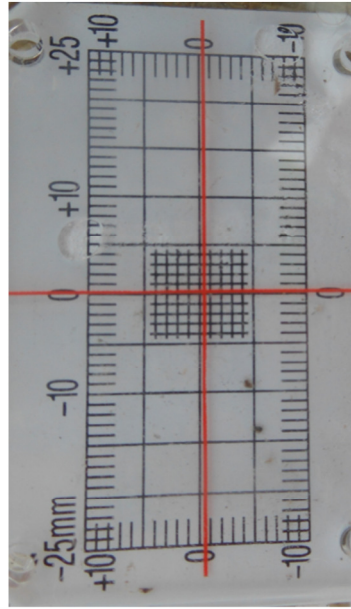
## Endroit 20

DATE	PHOTOS	CROQUIS	MOUVEMENT	REMARQUES
2015-07-16				Installation
2015-08-17	Avant	Oui	Très peu < 1 mm	Horizontal
2015-09-02	15	Oui	Aucun	
2015-09-16	15	Oui	Aucun	
2015-09-30	15	Oui	Aucun	
2015-10-14	15	Oui	Très peu < 1 mm	Vertical
2015-10-28	15	Oui	Aucun	
2015-11-11	15	Oui	Aucun	
2015-11-25	15	Oui	Aucun	
2015-12-09	15	Oui	Très peu < 1 mm	Horizontal
2015-12-16	15	Oui	Très peu < 1 mm	Horizontal
2016-01-06	15	Oui	Aucun	
2016-01-18	2758	Oui	Aucun	
2016-02-02	2781	Oui	Très peu < 1 mm	Horizontal

Contrairement aux autres fissuromètres, celui-ci est installé verticalement.
