**MINISTÈRE DES TRANSPORTS, DE LA MOBILITÉ DURABLE
ET DE L'ÉLECTRIFICATION DES TRANSPORTS**
Direction de l'Abitibi-Témiscamingue

Analyse de sécurité

Chemin du Lac-Mourier à Malartic

JUIN
2016

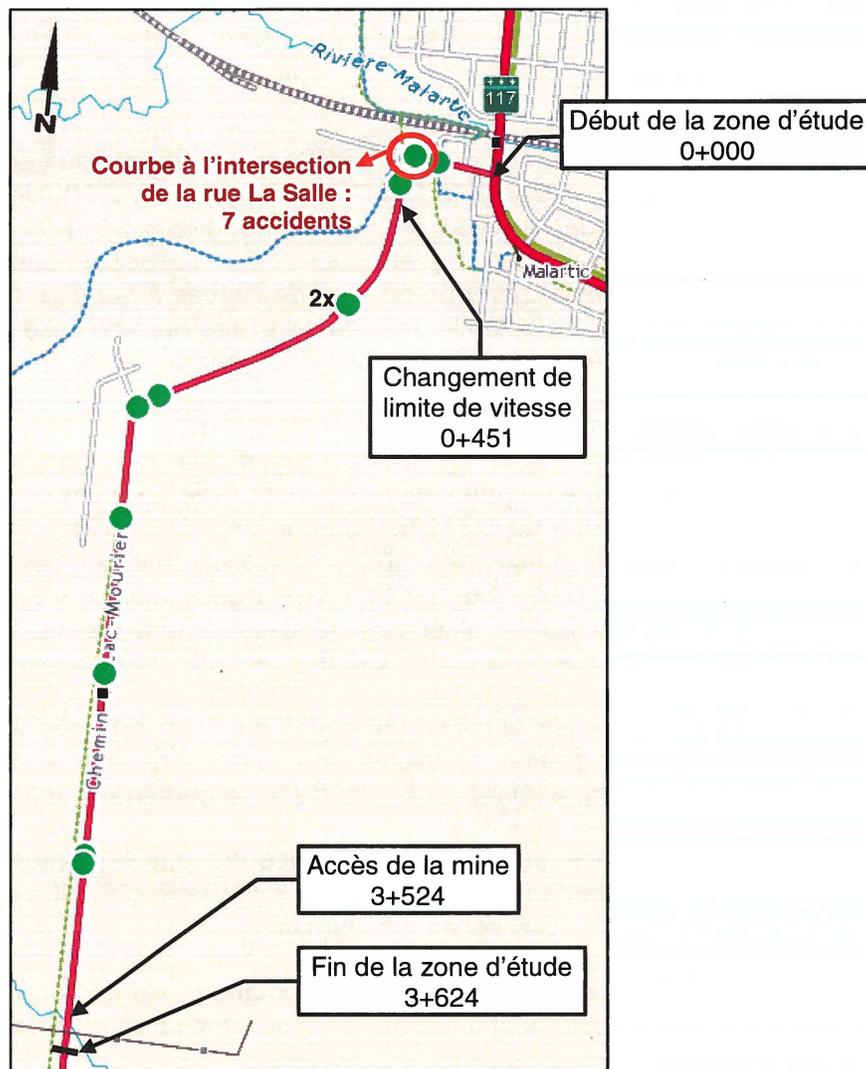
FIGURE 3 : LOCALISATION DES ACCIDENTS

Le nombre d'accidents plus élevé dans la zone de 50 km/h que dans la zone de 80 km/h est attribuable à une concentration d'accidents dans la courbe à l'intersection de la rue La Salle, où 7 accidents sont répertoriés.

Les 9 accidents sont les suivants : 5 sorties de route, 3 collisions entre 2 véhicules et 1 collision avec un autre objet fixe (couvercle d'un regard). De plus, comme mentionné précédemment, 7 des 9 accidents se sont produits dans la courbe à l'intersection de la rue La Salle. La figure 4 montre la répartition des accidents dans le temps selon leur gravité pour la zone de 50 km/h.

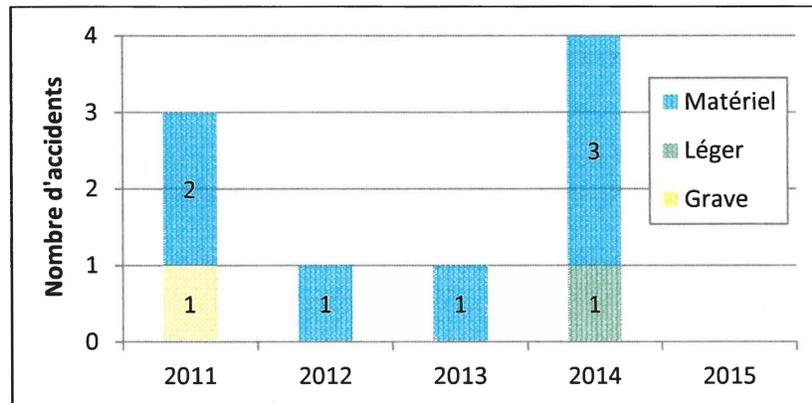
FIGURE 4 : RÉPARTITION DES ACCIDENTS DANS LE TEMPS SELON LA GRAVITÉ (ZONE 50 KM/H)

L'accident avec blessés graves consiste en une sortie de route d'un véhicule récréatif qui s'est renversé. D'autre part, tous les accidents relevés en 2014 sont survenus dans la courbe à l'intersection de la rue La Salle, dont 3 le même jour, à quelques minutes d'intervalle, en raison de la chaussée très glacée et des conditions climatiques exceptionnelles. D'ailleurs, 6 des 7 accidents dans cette courbe se sont produits sur une chaussée glacée (5) ou enneigée (1).

Le taux d'accidents pour la zone de 50 km/h est de 4,20 acc./M-véh.-km, ce qui est supérieur au taux moyen pour une section de route collectrice à 50 km/h (3,57), mais inférieur au taux critique (5,14). Lors des analyses précédentes, le taux d'accidents se situait aussi entre le taux moyen et le taux critique.

Il n'y a donc pas de problématique de sécurité dans la zone de 50 km/h. La majorité des accidents se produisent dans la courbe dans des conditions hivernales, signe que les usagers n'adaptent peut-être pas leur conduite. En effet, la plupart des usagers du chemin du Lac-Mourier y circulent quotidiennement et connaissent donc le secteur.

La courbe à l'intersection de la rue La Salle a déjà fait l'objet d'analyse par le passé. D'abord, une première analyse en 2011 recommandait les modifications suivantes à la signalisation, qui ont été effectuées la même année :

- Éloigner de la courbe l'amarce 50 km/h;
- Ajouter un signal avancé de limite de vitesse;
- Ajuster la vitesse recommandée de la courbe à 25 km/h au lieu de 15 km/h.

À la suite des sorties de route au début de 2014, une nouvelle analyse a été faite en réponse à une plainte. La solution proposée par le MTMDET consistait à ajouter des chevrons dans la courbe, visibles par les usagers en direction nord. Ces chevrons ont été installés le 16 juillet 2014. Il n'est pas possible pour l'instant d'affirmer hors de tout doute que ce changement a permis de réduire le nombre d'accidents dans la courbe, puisqu'il n'y a pas assez d'années qui se sont écoulées depuis. Toutefois, considérant que dix-huit mois se sont écoulés depuis sa mise en place, couvrant ainsi deux saisons hivernales, périodes où la plupart des accidents ont eu lieu, l'absence d'accidents durant cette période tend à démontrer que cette mesure a eu des effets bénéfiques sur la sécurité au niveau de la courbe.

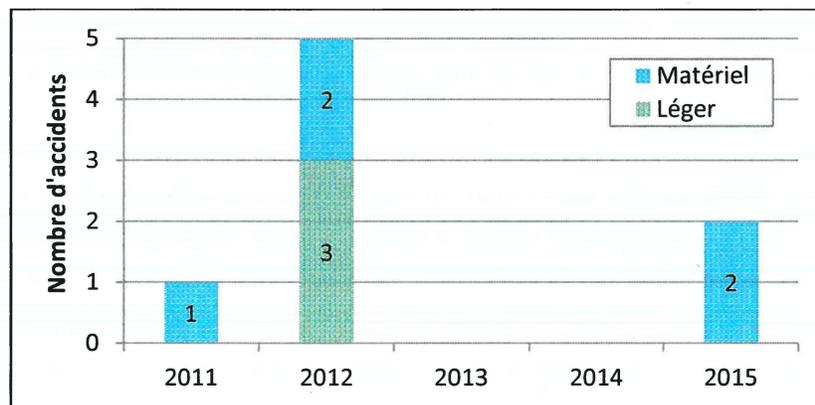
FIGURE 5 : RÉPARTITION DES ACCIDENTS DANS LE TEMPS SELON LA GRAVITÉ (ZONE 80 KM/H)

Dans la zone de 80 km/h, il y a une autre courbe serrée, entre les chaînages 1+520 et 1+590 environ, avec un rayon de 72 m et une déflexion de 55°. La vitesse recommandée dans la courbe est de 45 km/h. Il s'est produit 2 accidents dans celle-ci, soit une sortie de route et une perte de chargement. Cette courbe n'est donc pas problématique pour la sécurité en raison du faible nombre d'accidents qui y sont survenus.

Le taux d'accidents est de 0,41 acc./M-véh.-km, ce qui est inférieur au taux moyen pour une section de route collectrice à 80 km/h (1,58) et au taux critique (1,92).

L'absence de concentration d'accidents et de type d'accident prédominant, ainsi que le taux d'accidents, permettent de conclure qu'il n'y a pas de problématique de sécurité sur le tronçon étudié dans la zone de vitesse de 80 km/h.
