Projet d'agrandissement de la mine aurifère
Canadian Malartic et de la déviation de la
route 117 à Malartic 6211-18-015

RAPPORT D'INSPECTION

**650, Jacques-Cartier
Malartic (Québec)
14-5993**

**MINE CANADIAN MALARTIC
CMS-12298**

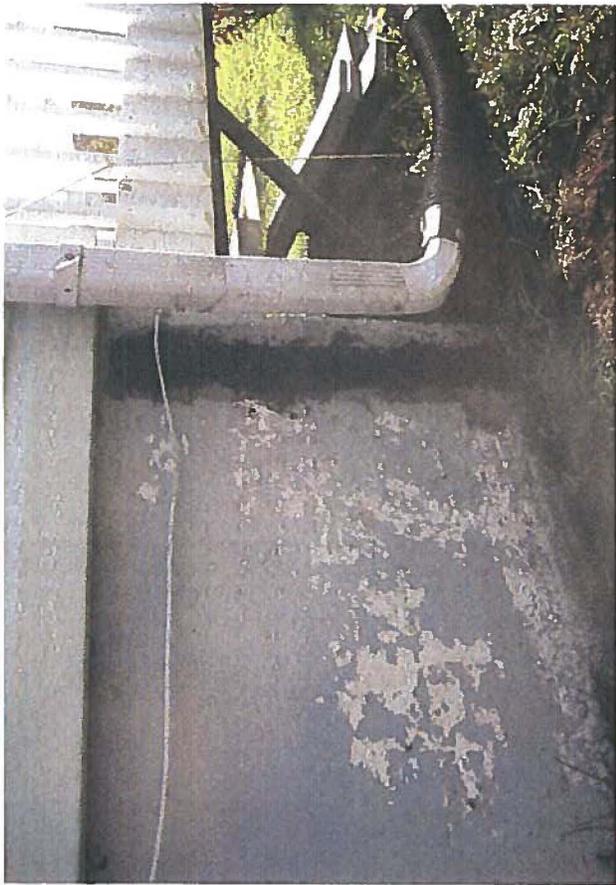
#7

- Certaines fissures ont été réparées avec un colis par le passé avant la peinture (photos 5-6)
- Plusieurs fissures sont apparentes et non réparées (photos 7-8-9).

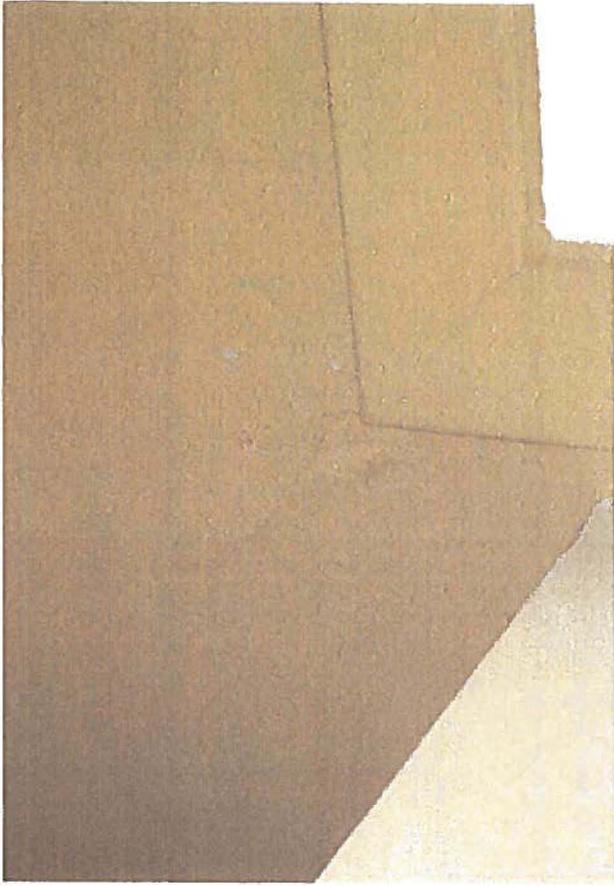
#12

- Une fissure est apparente au mur supérieur d'une fenêtre (photo 11)
- Plusieurs autres fissures réparées sont apparentes aux mêmes emplacements aux coins supérieurs des ouvertures et coins de murs (photos 12-13-14).

- La cause n'a pas été diagnostiquée lors de cette visite mais ce type de fissuration en est souvent le résultat.
- Les autres ne sont pas récentes car des réparations et des couches de peinture semblent avoir déjà été appliquées par-dessus ultérieurement.

- Valider les appuis et les éléments structuraux du plancher (poutres, colonnes, solives, entremises) ainsi que de la toiture pouvant générer un mouvement à la structure.
- Prévoir la reprise de la finition aux murs mais seulement après les travaux de solidification.
- Consulter un spécialiste en réparation de béton et une fondation si des infiltrations d'eau s'avéraient une problématique.

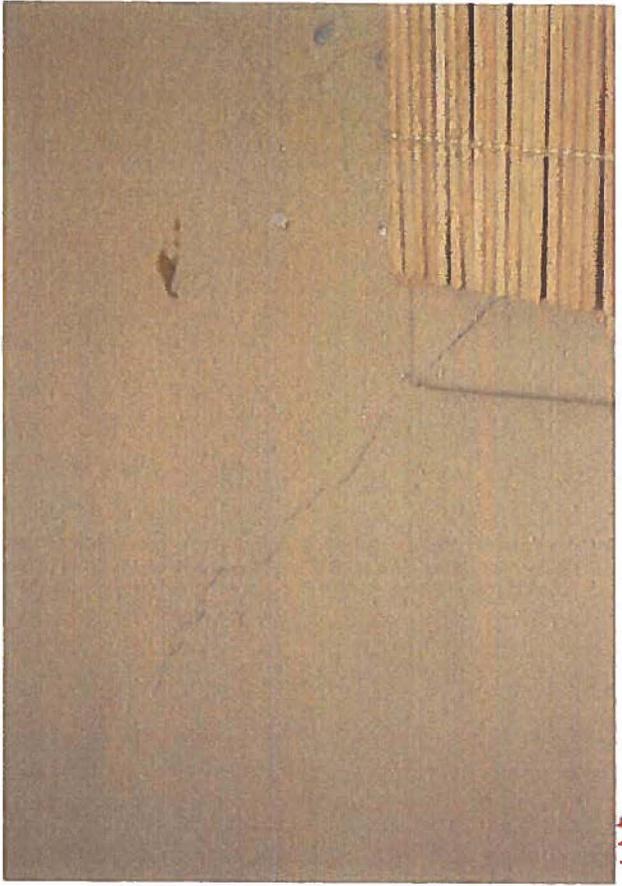
#11

- Ces fissures ne présentent pas de problématique particulière.
- La fissure au-dessus de la fenêtre est attribuable à une série de facteurs tel que : l'âge des rénovations, la portée des fermes de toit, les méthodes de construction, l'accumulation de neige.

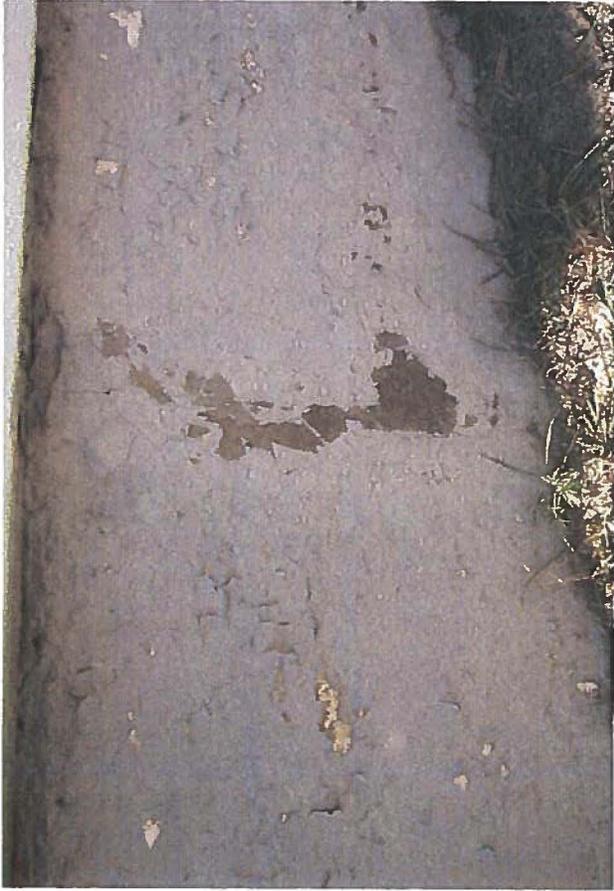
#10

- Plusieurs fissures anciennes ont déjà fait l'objet de réparation par le passé (photo 10).
- Ce type de fondation en béton coulé avec un coffrage en planche est typique dans le voisinage.
