Rapport pour l'expertise effectuée chez Dave Lemire

Inspection du 19 juin 2014
Plainte d'accumulation de poussière dans une piscine à Malartic

Objet : Accumulation de poussière dans une piscine à Malartic

RAPPORT DE VÉRIFICATION
Centre de contrôle environnemental du Québec

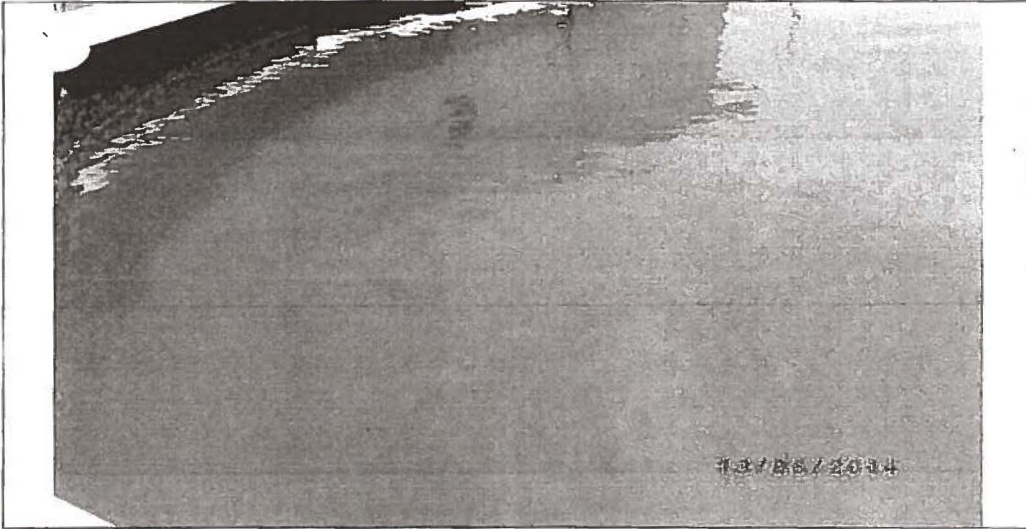
IMGP0836 (Large).JPG

Photo 2. L'eau est claire et on voit des résidus gris au fond de la piscine et quelques feuilles mortes

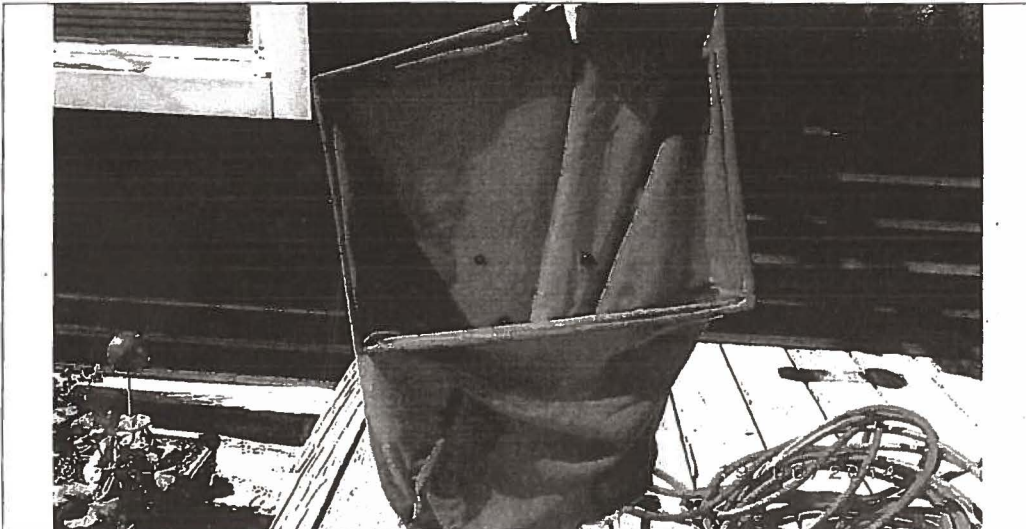
IMGP0837 (Large).JPG

Photo 3. Le sac du robot est propre

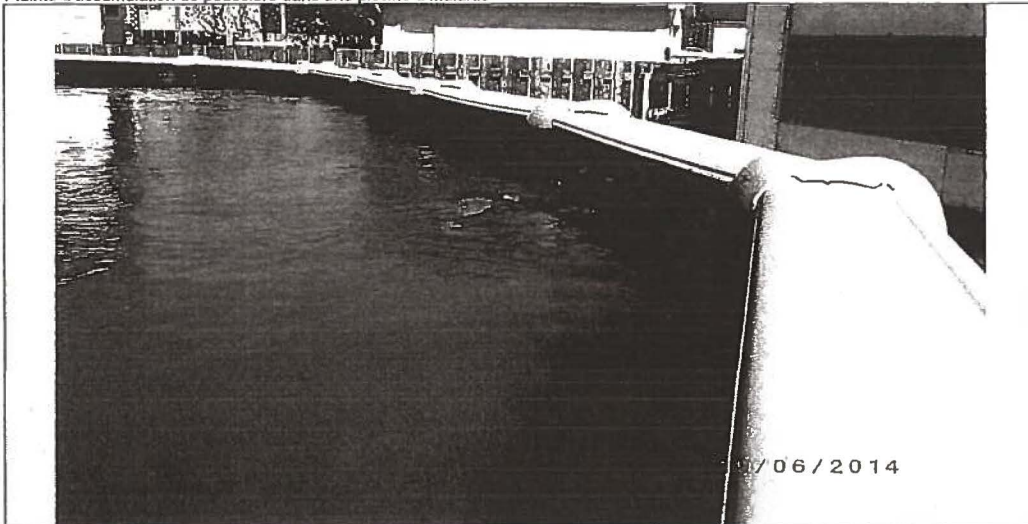
IMG0852 (Large).JPG

Photo 16. Le robot est en fonction dans la piscine

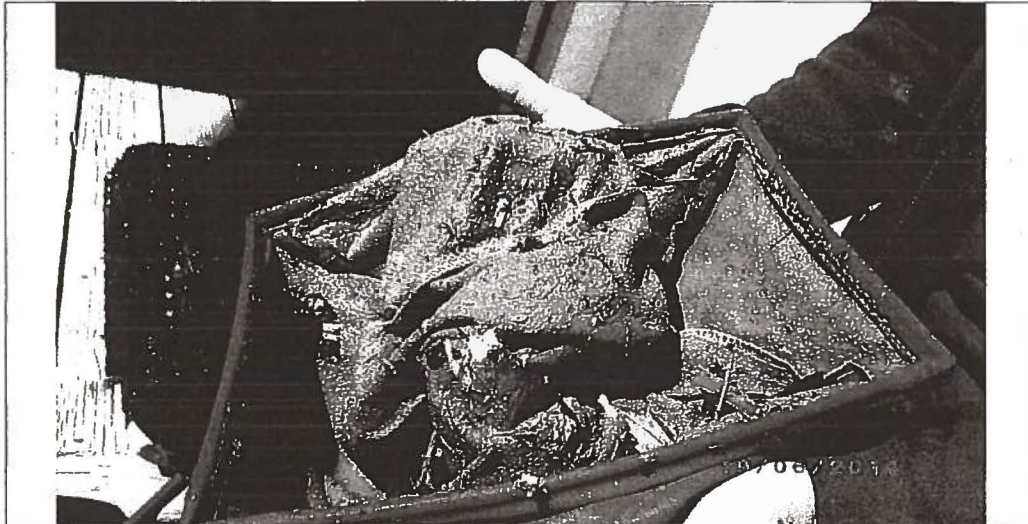
IMG0853 (Large).JPG

Photo 17. Aspect du sac du robot après son passage dans la piscine

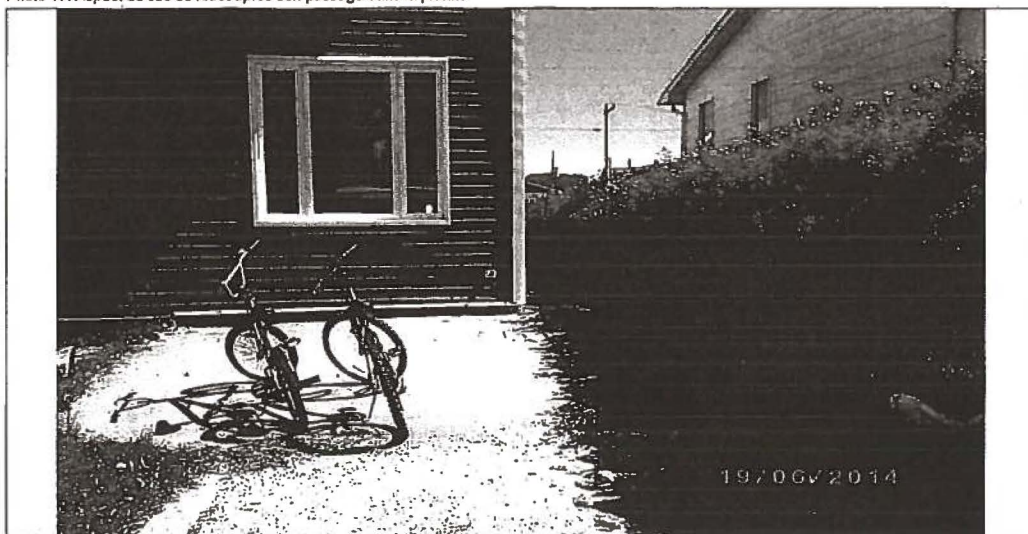
IMG0854 (Large).JPG

Photo 18. Travaux de terrassement qui longe le côté de la maison de l'avant de la maison vers l'arière (sable compacté). Vue de l'avant de la maison.

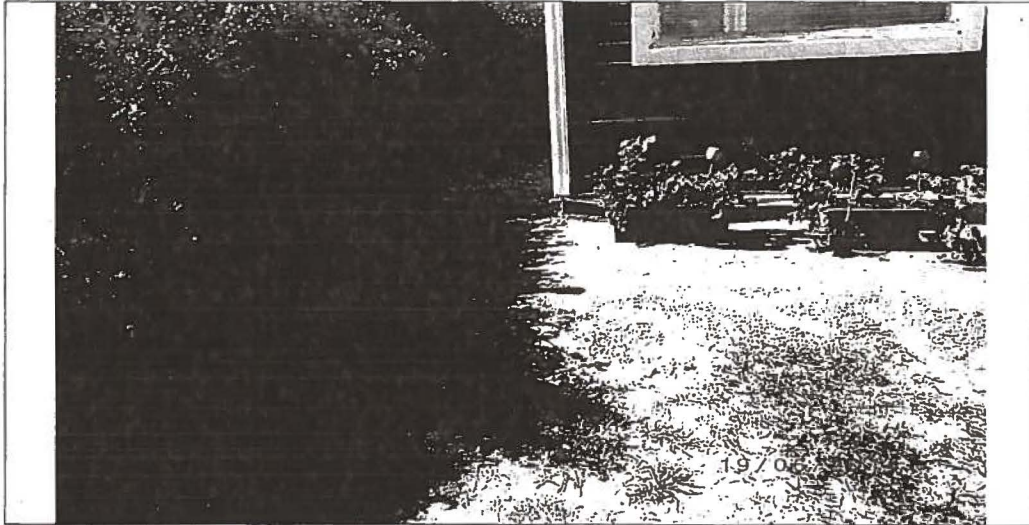
IMGP0841 (Large).JPG

Photo 19. Travaux de terrassement qui longe la maison (sable compacté). Vue de l'arrière de la maison.

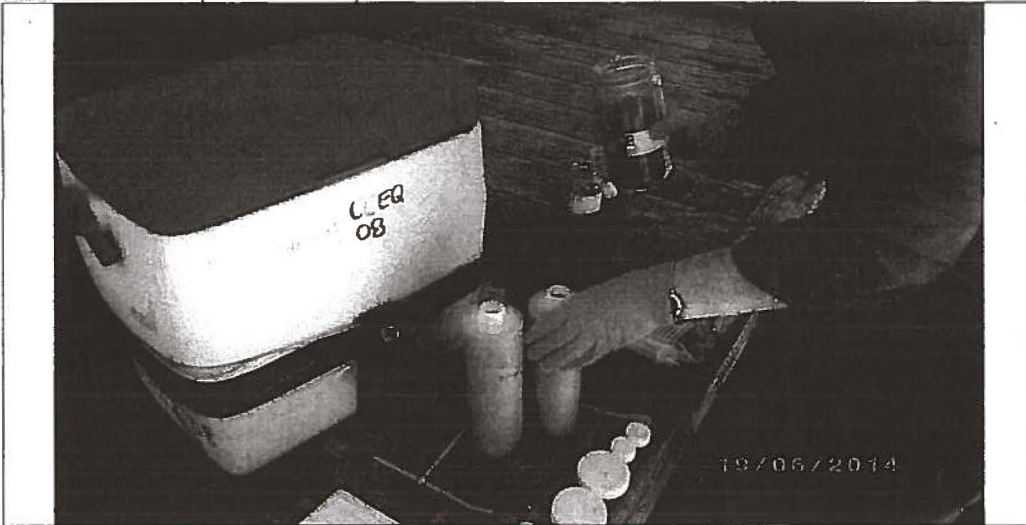
IMGP0859 (Large).JPG

Photo 22. Remplissage des bouteilles d'eau pour les métaux à l'aide du pot de 1 litre. Remarquez le résidu boueux au fond du pot.

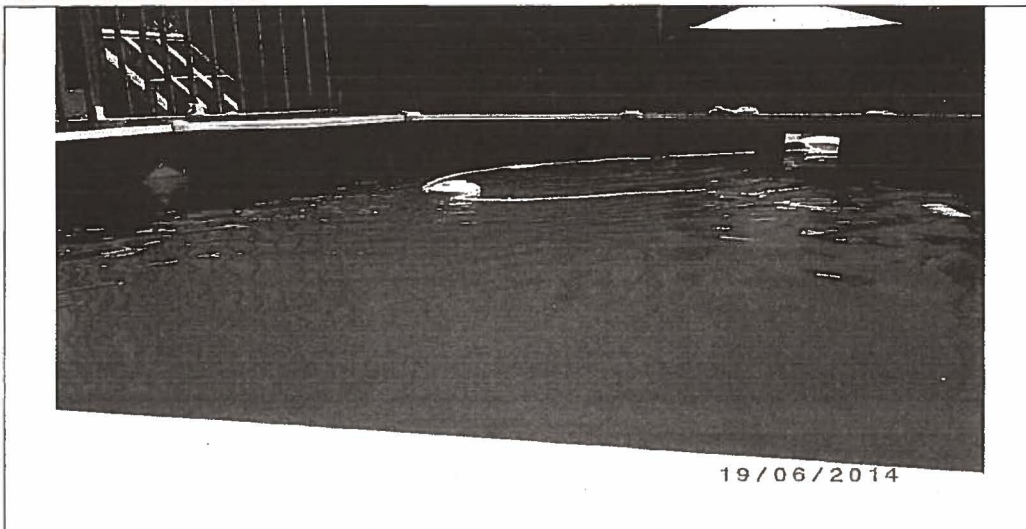
IMGP0861 (Large).JPG

Photo 24. Piscine du 681, rue Laval à Malartic en nettoyage. L'eau est brouillée.

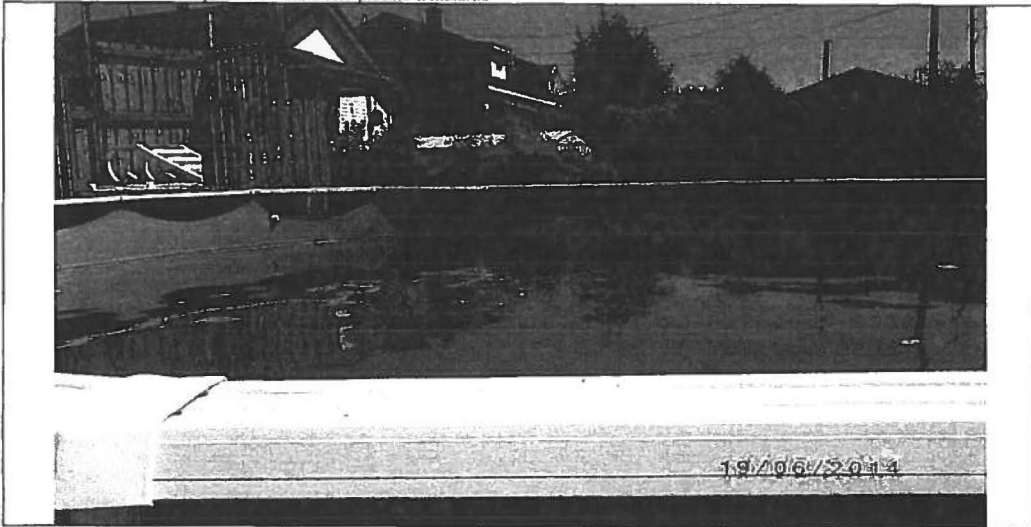
IMG0862 (Large).JPG

Photo 25. Piscine du 461, rue Laurier à Malartic. L'eau est claire mais il y a des particules au fond de la piscine.

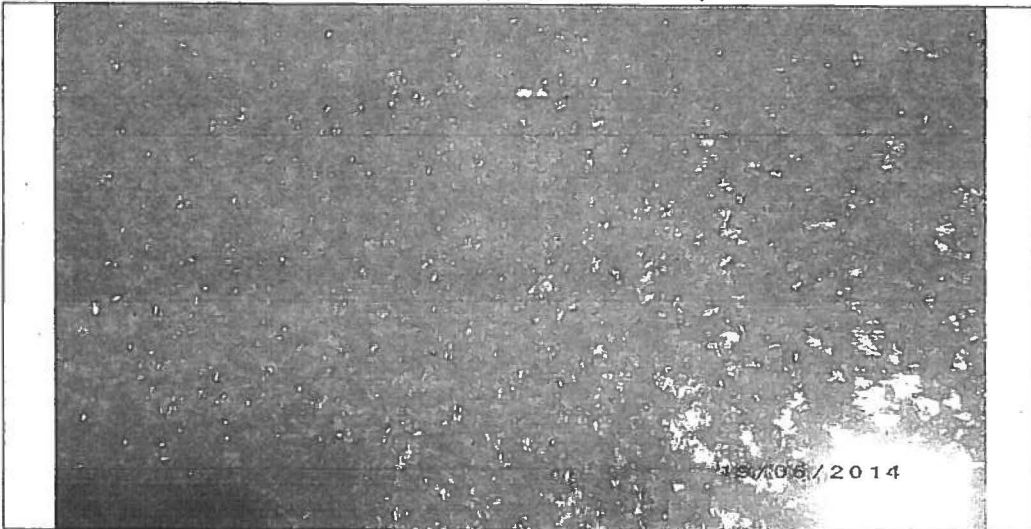
IMG0863 (Large).JPG

Photo 26. Fond de la piscine du 730, rue Laval à Malartic qui fait aussi l'objet d'une plainte chez Canadian Malartic

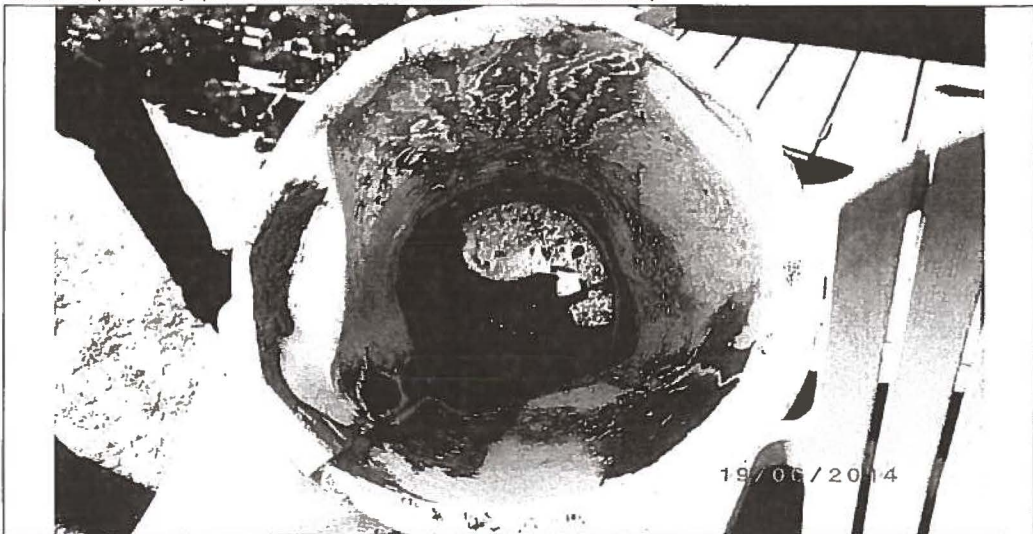
IMGP0850 (Large).JPG
 Photo 15. Reste de l'échantillon de résidu de la veille dans un verre de carton
