Mine Canadian Malartic a mandaté TRAME le 14 octobre 2014 pour une étude de la résidence située au 450, rue Lasalle à Malartic - BC 12298 - réquisition R145308.

Une problématique de fissurations aux murs, plafonds et fondation sont à l'origine de cette démarche. Les fissures ont été constatées lors d'une visite par Mme Foucault, conseillère aux relations communautaires chez Mine Canadian Malartic. Le propriétaire prétend que cette situation est le résultat des dynamitages fait par la minière.

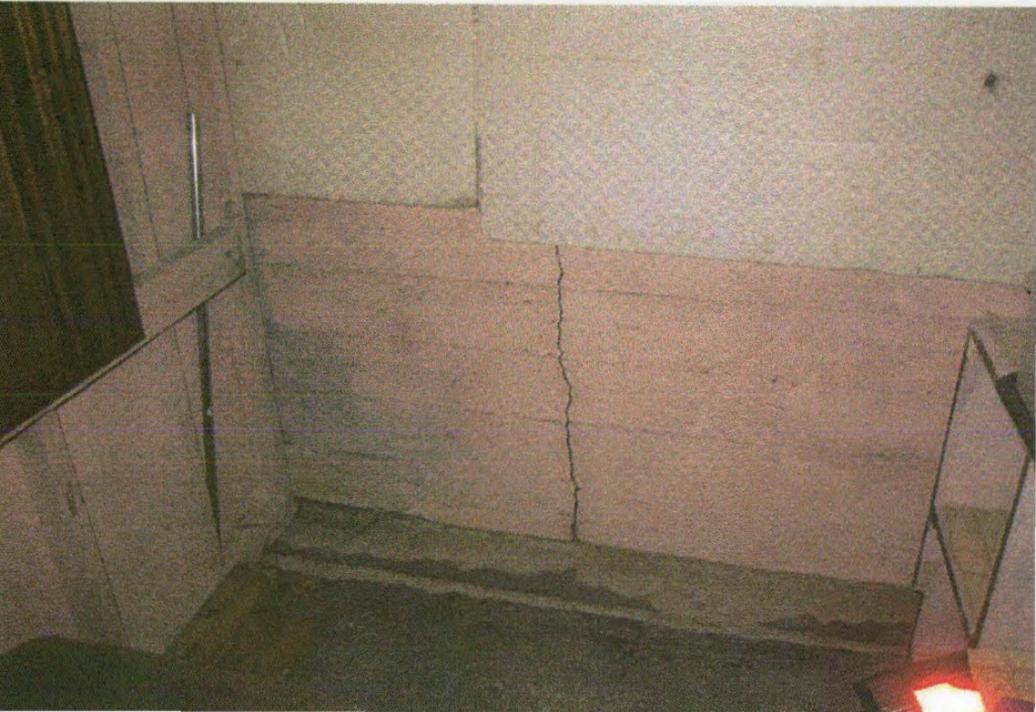
18

- Je constate que l'escalier a été récemment relocalisé; les travaux ne sont pas complétés.
- Des solives de plancher sont coupées et aucun renfort n'a été installé (photo 11).
- L'ancienne ouverture de l'escalier a été obstruée sommairement et présente quelques déficiences; le plancher étant peu ou mal soutenu (photos 12-13).
- La poutre centrale supportant le plancher est appuyée par des colonnes de bois et cales d'ajustement (photos 14-15).
- Des poteaux en acier sont aussi présents (photo 16).
- Une fissure importante est présente au coin du bâtiment, selon le propriétaire, elle a toujours été là sans changement ni infiltration d'eau (photo 17).
- Une fissure dans la dalle est aussi observée, elle aussi a toujours existé selon le propriétaire (photo 18).

- Les fissurations présentes aux fondations et dans la salle du sous-sol sont anciennes et ne sont pas problématiques.
