**ANNEXE QC-6**

**Fissuromètres**

L'objectif est d'évaluer à l'aide de fissuromètres si les activités de la mine Canadian Malartic ont des impacts sur des bâtiments situés dans la ville de Malartic.

Février 2015

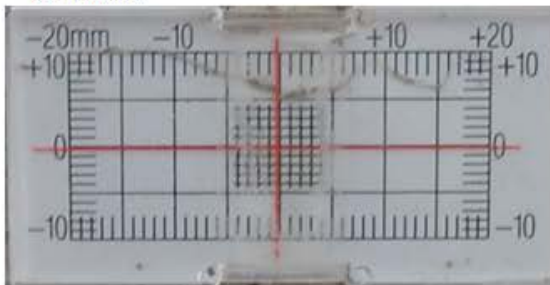
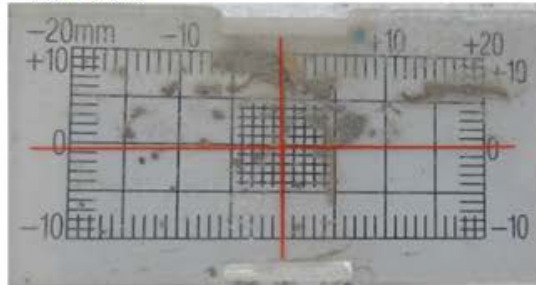
## Presbytère

Presbytère				
DATE	PHOTOS	CROQUIS	MOUVEMENT	REMARQUES
2010-02-12	x	Oui		Installation
2010-05-05	21	Oui		Tombé
2010-07-08	13	Oui	Aucun	
2010-09-08	24	Oui	Aucun	
2010-11-14	1 et 2	Oui	Aucun	
2011-05-11	52	Oui	Aucun	
2011-09-02	27-30	Oui	Aucun	Vissé fissuromètre
2012-03-01	61	Oui	Aucun	
2014-06-18	266-267	Oui	Aucun	
2014-07-03	337,342	Oui	Aucun	
2014-07-17	3023,3025	Oui	Très peu < 1 mm	Vertical
2014-07-30	5093,5095	Oui	Aucun	
2015-08-15	3137	Oui	Aucun	
2014-09-04	5356	Oui	Aucun	
2014-09-17	642	Oui	Aucun	
2014-09-29	762	Oui	Très peu < 1 mm	Horizontal
2014-10-16	836-837	Oui	Aucun	
2014-10-29	913	Oui	Aucun	
2014-11-12	1041	Oui	Aucun	
2014-11-26	1110	Oui	Aucun	
2014-12-10	1165	Oui	Aucun	
2015-01-08	1677-1678	Oui	Très peu < 1 mm	Horizontal
2015-01-21	1716-1717	Oui	Aucun	
2015-02-03	1752-1753	Oui	Aucun

Endroits	Commentaires
Presbytère	Depuis l'installation, très peu de mouvement.
	Sur l'axe horizontal : la fissure s'est ouvert de < 1 mm puis s'est refermée. La ligne rouge est à zéro.
	Sur l'axe vertical : mouvement de < 1 mm depuis l'installation.
Église mur est	Depuis l'installation, mouvement de va et vient avec très peu de déplacement au total.
	Sur l'axe horizontal : la fissure s'est ouvert de < 1 mm puis s'est refermée. La ligne rouge est à zéro.
	Sur l'axe vertical : mouvement de < 1 mm depuis l'installation.
Église mur ouest	Depuis l'installation, peu de mouvement.
	Sur l'axe horizontal : mouvement de < 1.5 mm depuis l'installation.
	Sur l'axe vertical : mouvement de < 1 mm depuis l'installation.
1040 Royale (extérieur, bas)	Depuis l'installation, mouvement de va et vient avec déplacement léger au total.
	Sur l'axe horizontal : la fissure s'est ouvert de < 1 mm puis s'est refermée depuis l'installation.

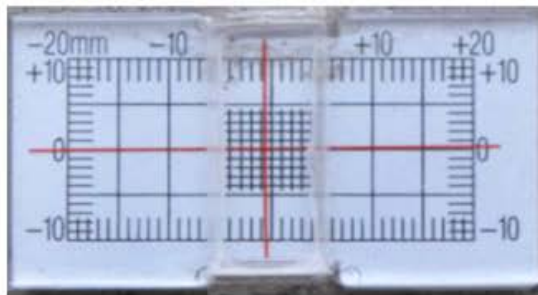
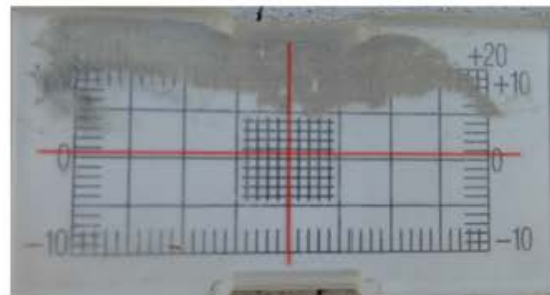
## Église mur est

Église mur est				
DATE	PHOTOS	CROQUIS	MOUVEMENT	REMARQUES
2010-02-11	x	Oui		Installation
2010-05-05	20	Oui	Très peu < 1 mm	Horizontal
2010-07-08	12	Oui	Très peu < 1 mm	Vertical et horizontal
2010-09-08	25	Oui	Très peu < 1 mm	Horizontal
2010-11-14	2	Oui	Très peu < 1 mm	Vertical et horizontal
2011-05-11	54-57	Oui	Très peu < 1 mm	Horizontal
2011-09-02	531-32	Oui	Très peu < 1 mm	Vissé, vert et horiz
2012-03-01	62 et 65	Oui	Très peu < 1 mm	Horizontal
2014-06-18	260-261	Oui	Très peu < 1 mm	Horizontal
2014-07-03	323,326	Oui	Aucun	
2014-07-17	3015,3016	Oui	Aucun	
2014-07-30	5085,5086	Oui	Aucun	
2014-08-15	3135	Oui	Aucun	
2014-09-04	5349	Oui	Aucun	
2014-09-17	639	Oui	Aucun	
2014-09-29	758	Oui	Aucun	
2014-10-16	834-835	Oui	Aucun	
2014-10-29	909	Oui	Aucun	
2014-11-12	1039	Oui	Très peu < 1 mm	Horizontal
2014-11-26	1108	Oui	Aucun	
2014-12-10	1163	Oui	Très peu < 1 mm	Horizontal
2015-01-08	1675-1676	Oui	Très peu < 1 mm	Horizontal

2015-01-21	1712-1713	Oui	Aucun	
2015-02-03	1748-1749	Oui	Aucun

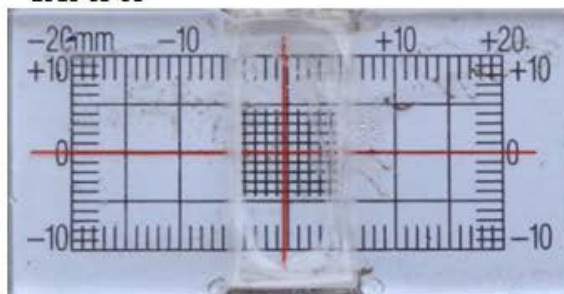
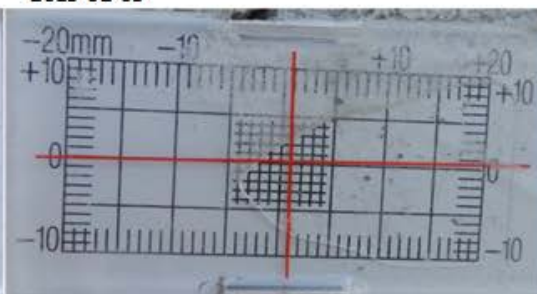
## Église mur ouest

Église mur ouest				
DATE	PHOTOS	CROQUIS	MOUVEMENT	REMARQUES
2010-02-11	x	Oui		Installation
2010-05-05	19	Oui	Très peu < 1 mm	Horizontal
2010-07-08	11	Oui	Aucun	
2010-09-08	27	Oui	Aucun	
2010-11-14	1	Oui	Aucun	
2011-05-11	49-51	Oui		Arraché
2011-09-02	1	Oui	Très peu < 1 mm	Vertical et horizontal
2012-03-01	53	Oui	Aucun	
2014-06-18	263-264	Oui	Aucun	
2014-07-03	327,328	Oui	Aucun	
2014-07-17	3019-3021	Oui	Très peu < 1 mm	Horizontal
2014-07-30	5089,5092	Oui	Très peu < 1 mm	Horizontal
2015-08-15	3136	Oui	Aucun	
2014-09-04	5353	Oui	Aucun	
2014-09-17	644	Oui	Aucun	
2014-09-29	759	Oui	Aucun	
2014-10-16	839-840	Oui	Aucun	
2014-10-29	915	Oui	Aucun	
2014-11-12	1042	Oui	Aucun	
2014-11-26	1114	Oui	Aucun	
2014-12-10	1154	Oui	Aucun	
2015-01-08	1679-1680	Oui	Aucun	
2015-01-21	1714-1715	Oui	Très peu < 1 mm	Horizontal
2015-02-03	1750-1751	Oui	Aucun

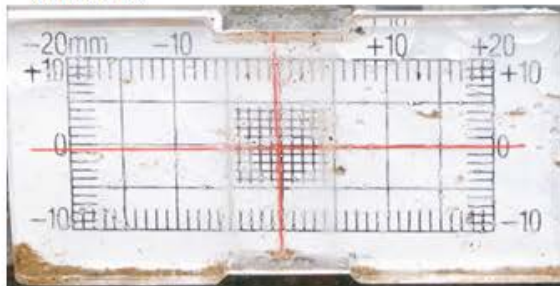
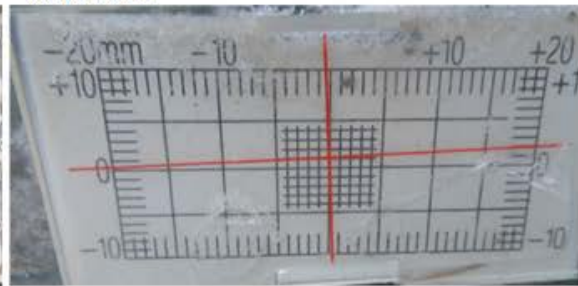
## 1040 Royale (extérieur, bas)

1040 Royale (extérieur, bas)				
DATE	PHOTOS	CROQUIS	MOUVEMENT	REMARQUES
2010-02-13	x	Oui		Installation
2010-05-06	79	Oui	Très peu < 1 mm	Vertical et horizontal
2010-07-08	15	Oui	Très peu < 1 mm	Vertical et horizontal
2010-09-08	17	Oui	Aucun	
2010-11-14	2	Oui	Très peu < 1 mm	Horizontal
2011-05-11	68-69	Oui	Très peu < 1 mm	Horizontal
2011-09-02	539	Oui	Aucun	
2012-03-01	031-32	Oui	Très peu < 1 mm	Vissé fissuomètre
2014-06-18	285-294	Oui	Aucun	Installation d'un second
2014-07-03	392,394,397	Oui	Très peu < 1 mm	Vertical et horizontal
2014-07-17	3057-3062	Oui	Très peu < 1 mm	Horizontal
2014-07-30	5124,5130, 5132	Oui	Très peu < 1 mm	Vertical
2014-08-15	3152	Oui	Aucun	
2014-09-04	5333	Oui	Aucun	
2014-09-17	662	Oui	Très peu < 1 mm	Vertical et horizontal
2014-09-29	731	Oui	Aucun	
2014-10-16	821	Oui	Très peu < 1 mm	Horizontal
2014-10-29	894	Oui	Aucun	
2014-11-12	1025	Oui	Très peu < 1 mm	Horizontal
2014-11-26	1098	Oui	Aucun

2014-12-10	1146	Oui	Très peu < 1 mm	Vertical et horizontal
2015-01-08	1700-1701	Oui	Très peu < 1 mm	Vertical et horizontal
2015-01-21	1733-1734	Oui	Très peu < 1 mm	Vertical et horizontal
2015-02-03	1766	Oui	Très peu < 1 mm	Horizontal

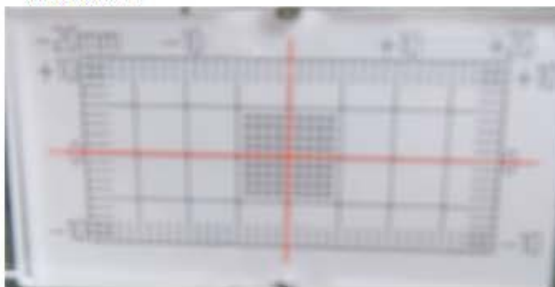
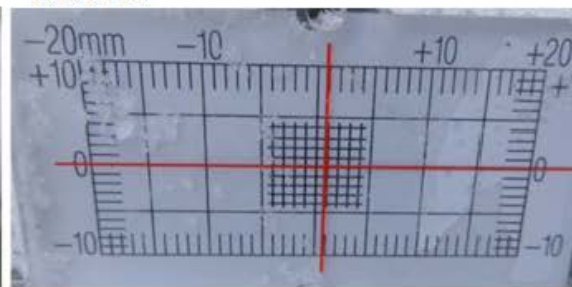
## 1040 Royale (extérieur, haut)

1040 Royale (extérieur, haut)				
DATE	PHOTOS	CROQUIS	MOUVEMENT	REMARQUES
2014-06-18	285-294	Oui		Installation
2014-07-03	392,394,395	Oui	Très peu < 1 mm	Vertical et horizontal
2014-07-17	3057-3061	Oui	Très peu < 1 mm	Vertical et horizontal
2014-07-30	5124,5130, 5131	Oui	Aucun	
2014-08-15	3152	Oui	Aucun	
2014-09-04	5331	Oui	Aucun	
2014-09-17	660	Oui	Très peu < 1 mm	Vertical et horizontal
2014-09-29	738	Oui	Aucun	
2014-10-16	820	Oui	Très peu < 1 mm	Vertical et horizontal
2014-10-29	893	Oui	Très peu < 1 mm	Horizontal
2014-11-12	1021	Oui	Très peu < 1 mm	Horizontal
2014-11-26	1097	Oui	Aucun	
2014-12-10	1146	Oui	Très peu < 1 mm	Vertical
2015-01-08	1693-1694	Oui	Aucun	
2015-01-21	1730-1731	Oui	Très peu < 1 mm	Vertical
2015-02-03	1768-1769	Oui	Aucun

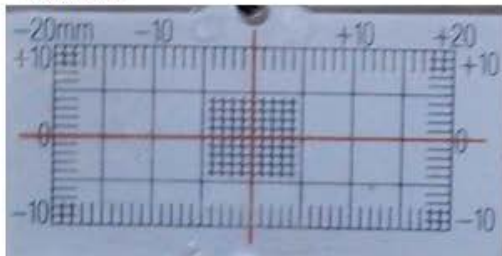
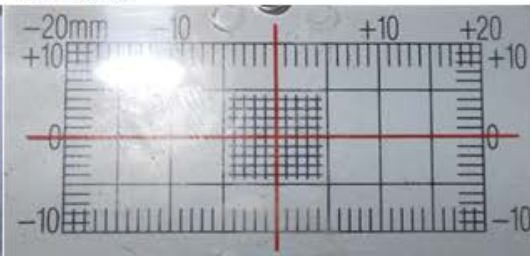
## 1040 Royale (intérieur)

1040 Royale (intérieur)				
DATE	PHOTOS	CROQUIS	MOUVEMENT	REMARQUES
2014-06-18	295-301	Oui		Installation
2014-07-03	399,405	Oui	Aucun	
2014-07-17	3063-3065	Oui	Aucun	
2014-07-30	5133,5134	Oui	Aucun	
2014-08-15	3155	Oui	Aucun	
2014-09-04	5335	Oui	Aucun	
2014-09-17	663-664	Oui	Aucun	
2014-09-29	744	Oui	Aucun	
2014-10-16	823	Oui	Aucun	
2014-10-29	896	Oui	Aucun	
2014-11-12	1026	Oui	Aucun	
2014-11-26	1095	Oui	Aucun	
2014-12-10	1150	Oui	Aucun	
2015-01-08	1695-1696	Oui	Aucun	
2015-01-21	1736-1737	Oui	Aucun	
2015-02-03	1770-1771	Oui	Aucun

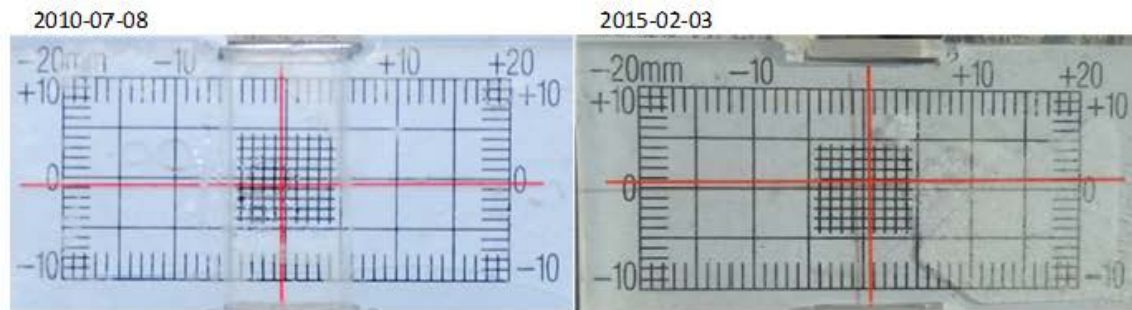
## Centre Michel Brière

Centre Michel Brière				
DATE	PHOTOS	CROQUIS	MOUVEMENT	REMARQUES
2010-02-01	x	Oui		Installation
2010-05-06	78	Oui		Arraché
2010-07-08	14	Oui	Très peu < 1 mm	Vertical
2010-09-08	16	Oui		Arraché
2010-11-14	1 et 2	Oui	Aucun	
2011-09-01	509	Oui	Aucun	Vissé fissuromètre
2012-03-01	34	Oui	Très peu < 1 mm	Vertical et horizontal
2012-03-29	345	Oui	Très peu < 1 mm	Horizontal
2014-06-18	303-305	Oui	Très peu < 1 mm	Vertical
2014-07-03	407,408,414	Oui	Aucun	
2014-07-17	3073-3076	Oui	Très peu < 1 mm	Horizontal
2014-07-30	5138,5139	Oui	Très peu < 1 mm	Vertical et horizontal
2014-08-15	3157	Oui	Aucun	
2014-09-04	5379	Oui	Aucun	
2014-09-17	665	Oui	Très peu < 1 mm	Horizontal
2014-09-29	776	Oui	Aucun	
2014-10-16	858-859-860	Oui	Très peu < 1 mm	Horizontal
2014-10-29	931	Oui	Aucun	
2014-11-12	1060	Oui	Très peu < 1 mm	Horizontal
2014-11-26	1130	Oui	Aucun	
2014-12-10	1182	Oui	Aucun	
2015-01-08	1698-1699	Oui	Aucun	
2015-01-21	1738-1739	Oui	Aucun

2015-02-03	1772-1773	Oui	Aucun

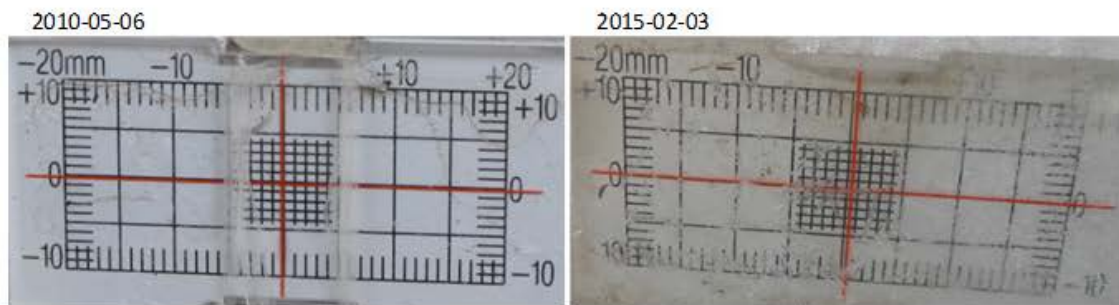
## 670-678 Frontenac

670-678 Frontenac				
DATE	PHOTOS	CROQUIS	MOUVEMENT	REMARQUES
2010-02-12	x	Oui		Installation
2010-05-06	85	Oui	Aucun	
2010-07-08	13	Oui	Très peu < 1 mm	Horizontal
2010-09-08	29	Oui	Aucun	
2010-11-14	1 et 2	Oui	Aucun	
2011-05-11	60-63	Oui	Très peu < 1 mm	Horizontal
2012-03-01	51	Oui	Aucun	
2012-03-29	343-44	Oui	Aucun	
2014-06-18	311-312	Oui	Très peu < 1 mm	Horizontal
2014-07-03	358,362	Oui	Aucun	
2014-07-17	3040-3042	Oui	Aucun	
2014-07-30	5106,5108	Oui	Aucun	
2015-08-15	3142	Oui	Aucun	
2014-09-04	5367	Oui	Aucun	
2014-09-17	651	Oui	Aucun	
2014-09-29	767	Oui	Aucun	
2014-10-16	848-849	Oui	Aucun	
2014-10-29	920	Oui	Aucun	
2014-11-12	1046	Oui	Aucun	
2014-11-26	1123	Oui	Aucun	
2014-12-10	1173	Oui	Aucun	
2015-01-08	1685-1686	Oui	Aucun	
2015-01-21	1722-1723	Oui	Aucun	
2015-02-03	1758-1759	Oui	Aucun

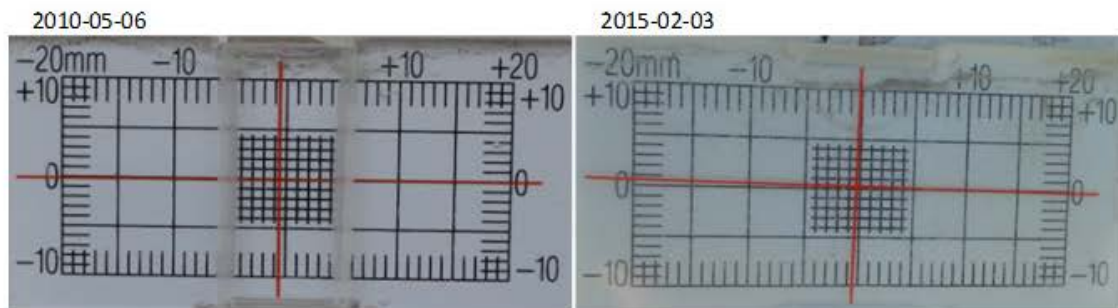
## 642-646 Frontenac

642-646 Frontenac				
DATE	PHOTOS	CROQUIS	MOUVEMENT	REMARQUES
2010-02-11	x	Oui		Installation
2010-05-06	86	Oui	Très peu < 1 mm	Horizontal
2010-07-08	1	Oui	Très peu < 1 mm	Horizontal
2010-09-08	28	Oui	Très peu < 1 mm	Horizontal
2010-11-14	1 et 2	Oui	Aucun	
2011-05-11	59	Oui	Très peu < 1 mm	Horizontal
2011-09-02	524-25	Oui	Aucun	Vissé fissuromètre
2012-03-01	52	Oui	Très peu < 1 mm	Vertical et Horizontal
2014-06-18	307-309	Oui	Aucun	
2014-07-03	352,357	Oui	Très peu < 1 mm	Horizontal
2014-07-17	3036-3038	Oui	Très peu < 1 mm	Horizontal
2014-07-30	5102,5104	Oui	Aucun	
2015-08-15	3140	Oui	Très peu < 1 mm	Horizontal
2014-09-04	5362	Oui	Très peu < 1 mm	Horizontal
2014-09-17	648	Oui	Très peu < 1 mm	Horizontal
2017-09-29	765	Oui	Très peu < 1 mm	Vertical
2014-10-16	842-843-844	Oui	Aucun	
2014-10-29	919	Oui	Aucun	
2014-11-12	1045	Oui	Très peu < 1 mm	Horizontal
2014-11-26	1120	Oui	Très peu < 1 mm	Horizontal
2014-12-10	1172	Oui	Très peu < 1 mm	Horizontal

2015-01-08	1683-1684	Oui	Très peu < 1 mm	Horizontal
2015-01-21	1720-1721	Oui	Très peu < 1 mm	Horizontal
2015-02-03	1756-1757	Oui	Très peu < 1 mm	Horizontal

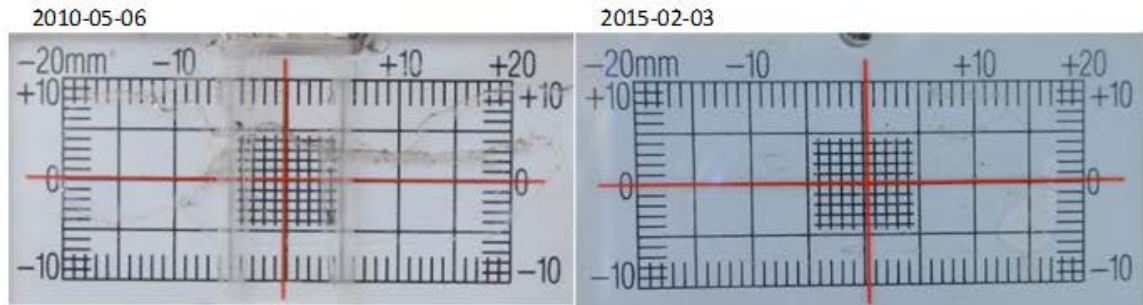
## 740 Frontenac

740 Frontenac				
DATE	PHOTOS	CROQUIS	MOUVEMENT	REMARQUES
2010-02-11	x	Oui		Installation
2010-05-06	87	Oui	Aucun	
2010-07-08	3	Oui	Aucun	
2010-09-08	30	Oui	Aucun	
2010-11-14	1 et 2	Oui	Aucun	
2011-05-10	17	Oui	Aucun	
2012-03-01	38	Oui	Aucun	
2014-06-18	314,312,323	Oui	Tombé	Réinstallation
2014-07-03	373,383	Oui	Aucun	
2014-07-17	3049-3041	Oui	Aucun	
2014-07-30	5115,5116	Oui	Aucun	
2014-08-15	3148	Oui	Aucun	
2014-09-04	5372	Oui	Aucun	
2014-09-17	655	Oui	Aucun	
2014-09-29	771	Oui	Aucun	
2014-10-16	852-853-854	Oui	Aucun	
2014-10-29	927	Oui	Aucun	
2014-11-12	1053	Oui	Aucun	
2014-11-26	1129	Oui	Aucun	
2014-12-10	1178	Oui	Aucun	
2015-01-08	1689-1690	Oui	Aucun	
2015-01-21	1726-1727	Oui	Très peu < 1 mm	Horizontal
2015-02-03	1762-1763	Oui	Aucun

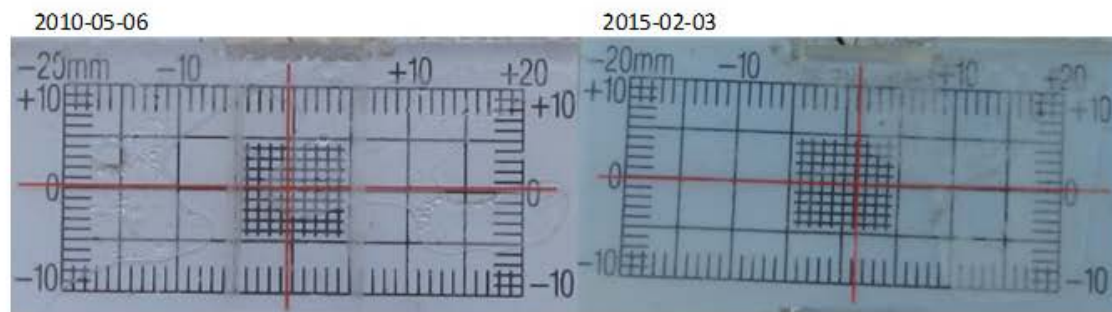
## 600 Royale

600 Royale				
DATE	PHOTOS	CROQUIS	MOUVEMENT	REMARQUES
2010-01-31	x	Oui		Installation
2010-05-06	80	Oui	Très peu < 1 mm	Horizontal
2010-07-08	10	Oui	Très peu < 1 mm	Horizontal
2010-09-08	23	Oui	Aucun	
2010-11-14	1 et 2	Oui	Aucun	
2011-05-11	24-26	Oui		Réinstallé
2011-09-01	517-19	Oui		Vissé fissuromètre
2012-03-29	1	Oui	Très peu < 1 mm	Horizontal
2014-06-18	283-284	Oui	Très peu < 1 mm	Vertical et horizontal
2014-07-03	343,349	Oui	Très peu < 1 mm	Horizontal
2014-07-17	3032-3034	Oui	Aucun	
2014-07-30	5098,5100	Oui	Aucun	
2014-08-15	3138	Oui	Aucun	
2014-09-04	5359	Oui	Très peu < 1 mm	Horizontal
2014-09-17	647	Oui	Très peu < 1 mm	Horizontal
2014-09-29	764	Oui	Aucun	
2014-10-16	845-846	Oui	Aucun	
2014-10-29	917	Oui	Aucun	
2014-11-12	1055	Oui	Très peu < 1 mm	Horizontal
2014-11-26	1116	Oui	Aucun	
2014-12-10	1169	Oui	Aucun	
2015-01-08	1681-1682	Oui	Très peu < 1 mm	Horizontal
2015-01-21	1718-1719	Oui	Très peu < 1 mm	Horizontal

2015-02-03	1754-1755	Oui	Très peu < 1 mm	Horizontal

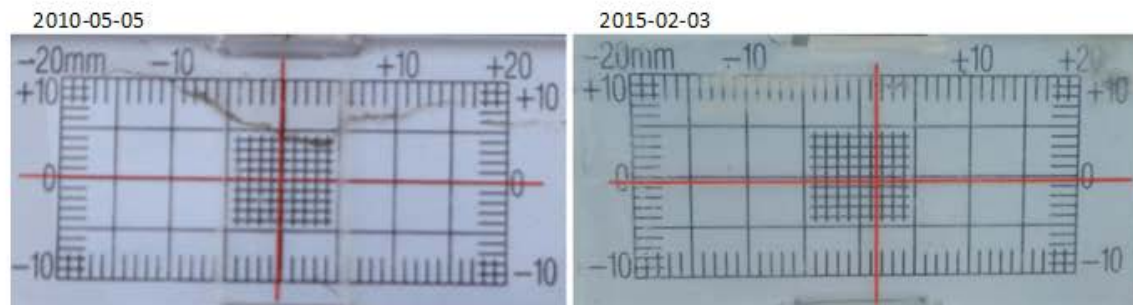
## 520 Jacques-Cartier

520 Jacques-Cartier				
DATE	PHOTOS	CROQUIS	MOUVEMENT	REMARQUES
2010-02-12	x	Oui		Installation
2010-05-05	18	Oui	Aucun	
2010-07-08	16	Oui	Aucun	
2010-09-08	32	Oui	Aucun	
2010-11-14	1 et 2	Oui	Aucun	
2011-09-01	520-21	Oui		Réinstallé et vissé
2012-02-29	1	Oui	Très peu < 1 mm	Horizontal
2014-06-18	319-320	Oui	Très peu < 1 mm	Horizontal
2014-07-03	387,391	Oui	Aucun	
2014-07-17	3053-3055	Oui	Aucun	
2014-07-30	5119,5121	Oui	Aucun	
2014-08-15	3151	Oui	Aucun	
2014-09-04	5375	Oui	Aucun	
2014-09-17	657	Oui	Aucun	
2014-09-29	774	Oui	Aucun	
2014-10-16	855-856-857	Oui	Très peu < 1 mm	Horizontal
2014-10-29	929	Oui	Aucun	
2014-11-12	1057	Oui	Très peu < 1 mm	Horizontal
2014-11-26	1100	Oui	Aucun	
2014-12-10	1179	Oui	Aucun	
2015-01-08	1691-1692	Oui	Aucun	
2015-01-21	1728-1729	Oui	Aucun	
2015-02-03	1764-1765	Oui	Aucun

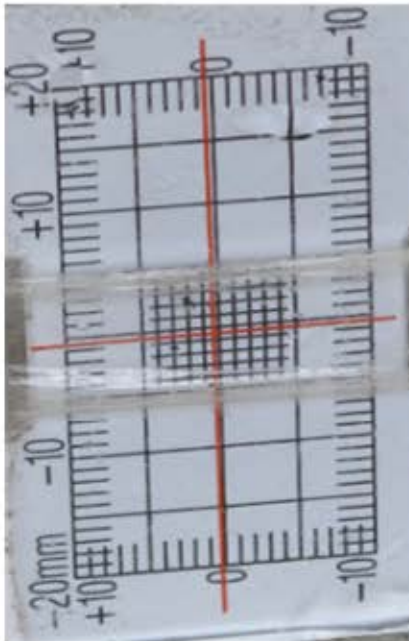
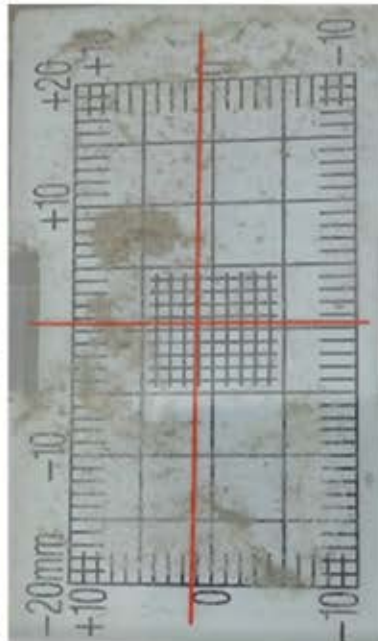
## 371-375 Royale

371-375 Royale				
DATE	PHOTOS	CROQUIS	MOUVEMENT	REMARQUES
2010-02-12		Oui		Installation
2010-05-06	82	Oui	Très peu < 1 mm	Vertical
2010-07-08	17	Oui	Très peu < 1 mm	Vertical
2010-09-08	38	Oui	Aucun	
2010-11-14	1 et 2	Oui	Aucun	
2011-05-11	029-32	Oui	Aucun	
2011-09-02	33-35	Oui	Très peu < 1 mm	Vissé Vert. et Horiz.
2012-03-29	49-51	Oui	Très peu < 1 mm	Vertical et horizontal
2014-06-18	273-274	Oui	Très peu < 1 mm	Vertical
2014-07-03	303,304	Oui	Très peu < 1 mm	Vertical et horizontal
2014-07-17	3004,3006	Oui	Aucun	
2014-07-30	5068,5070	Oui	Aucun	
2014-08-15	3127	Oui	Aucun	
2014-09-04	5339	Oui	Aucun	
2014-09-17	628	Oui	Aucun	
2014-09-29	750	Oui	Aucun	
2014-10-16	824-825	Oui	Aucun	
2014-10-29	902	Oui	Aucun	
2014-11-12	1030	Oui	Aucun	
2014-11-26	1102	Oui	Aucun	
2014-12-10	1152	Oui	Très peu < 1 mm	Vertical
2015-01-08	1668	Oui	Non accessible	banc de neige et glace
2015-01-21	1704-1705	Oui	Très peu < 1 mm	Vertical et horizontal

2015-02-03	1740-1741	Oui	Très peu < 1 mm	Vertical

Contrairement aux autres fissuromètres, celui-ci est installé verticalement.

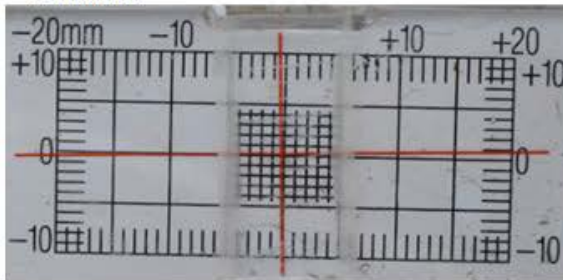
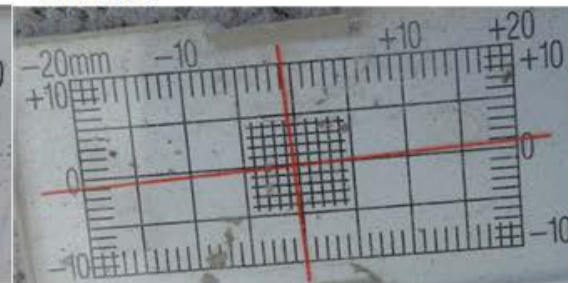
## 300 Hochelaga

300 Hochelaga				
DATE	PHOTOS	CROQUIS	MOUVEMENT	REMARQUES
2010-01-31	284	Oui		Installation
2010-05-06	83	Oui	Aucun	Référence de base
2010-07-08	014-016	Oui	Aucun	
2010-09-08	26	Oui	Aucun	
2010-11-14	1 et 2	Oui	Aucun	
2011-05-11	44-46	Oui	Aucun	
2012-03-01	72-73	Oui	Aucun	
2014-06-18	269-271	Oui	Aucun	
2014-07-03	416,427	Oui	Aucun	
2014-07-17	3027,3030	Oui	Aucun	
2014-07-30	5081,5083	Oui	Aucun	
2014-08-15	3133	Oui	Aucun	
2014-09-04	5346	Oui	Aucun	
2014-09-17	638	Oui	Aucun	
2014-09-29	756	Oui	Aucun	
2014-10-16	831-832	Oui	Aucun	
2014-10-29	907	Oui	Aucun	
2014-11-12	1036	Oui	Très peu < 1 mm	Horizontal
2016-11-26	1125	Oui	Aucun	
2014-12-10	1161	Oui	Aucun	
2015-01-08	1673-1674	Oui	Très peu < 1 mm	Horizontal
2015-01-21	1710-1711	Oui	Aucun	
2015-02-03	1746-1747	Oui	Très peu < 1 mm	Horizontal

300 Hochelaga	Depuis l'installation, très peu de mouvement. La fissure s'est refermée très légèrement.
	Sur l'axe horizontal : mouvement de < 1 mm depuis l'installation.
	Sur l'axe vertical : mouvement de < 1 mm depuis l'installation.
213 Centrale	Depuis l'installation, mouvement de va et vient avec déplacement léger au total.
	Sur l'axe horizontal : mouvement de < 2 mm depuis l'installation.
	Sur l'axe vertical : mouvement de < 1 mm depuis l'installation.
461 Royale	Il n'y a eu aucun déplacement depuis l'installation en 2014.
510-520 Royale	Depuis l'installation, mouvement de va et vient avec déplacement léger au total.
	Sur l'axe horizontal : mouvement de < 2 mm depuis l'installation.
	Sur l'axe vertical : la fissure s'est ouvert de < 1 mm puis s'est refermée. La ligne rouge est à zéro.

La fissure située au 300 Hochelaga à la seule à s'être très légèrement refermée.

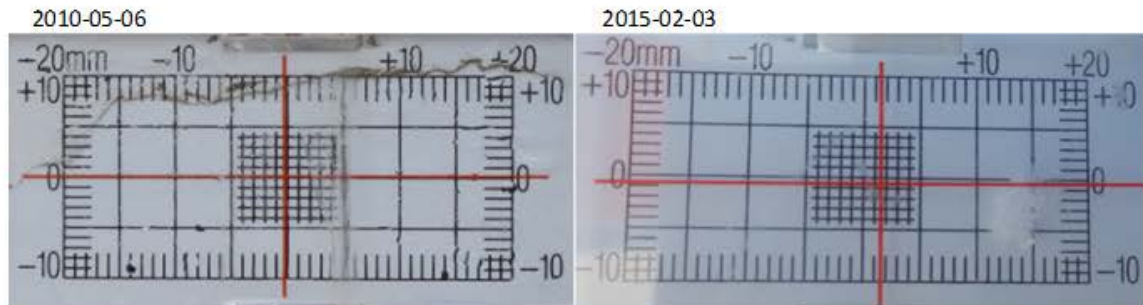
## 213 Centrale

213 Centrale				
DATE	PHOTOS	CROQUIS	MOUVEMENT	REMARQUES
2010-02-11	x	Oui		Installation
2010-05-06	84	Oui	Aucun	
2010-07-08	2	Oui	Aucun	
2010-09-08	31	Oui	Aucun	
2010-11-14	1 et 2	Oui	Aucun	
2011-05-11	64-67	Oui		Réinstaller (tombé)
2012-03-01	39-50	Oui	Aucun	Vissé fissuromètre
2014-06-18	6316-6317	Oui	Très peu < 1 mm	Horizontal
2014-07-03	366,371	Oui	Très peu < 1 mm	Vertical et horizontal
2014-07-17	3044-3046	Oui	Très peu < 1 mm	Horizontal
2014-07-30	5110,5111, 5112	Oui	Très peu < 1 mm	Horizontal
2014-08-15	3144-3147	Oui	Très peu < 1 mm	Horizontal
2014-09-04	5368	Oui	Très peu < 1 mm	Vertical et horizontal
2014-09-17	652	Oui	Très peu < 1 mm	Vertical et horizontal
2014-09-29	769	Oui	Aucun	
2014-10-16	850-851	Oui	Aucun	
2014-10-29	924	Oui	Très peu < 1 mm	Horizontal
2014-11-12	1050	Oui	Très peu < 1 mm	Vertical
2014-11-26	1125	Oui	Très peu < 1 mm	Vertical et horizontal
2014-12-10	1175	Oui	Très peu < 1 mm	Horizontal

2015-01-08	1687-1688	Oui	Très peu < 1 mm	Horizontal
2015-01-21	1724-1725	Oui	Très peu < 1 mm	Horizontal
2015-02-03	1760-1761	Oui	Aucun

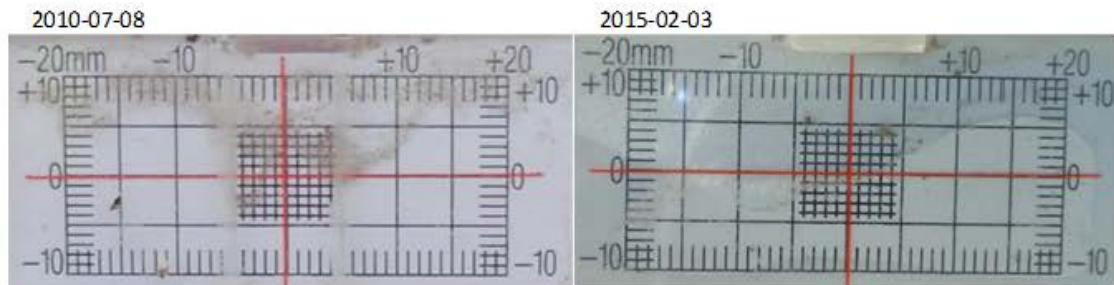
## 461 Royale

461 Royale				
DATE	PHOTOS	CROQUIS	MOUVEMENT	REMARQUES
2010-02-12	x	Oui		Installation
2010-05-06	x	Oui	Aucun	
2010-07-08	7	Oui	Aucun	
2010-09-08	33	Oui	Aucun	
2010-11-14	1 et 2	Oui	Aucun	
2012-03-29	346-48	Oui	Aucun	
2014-06-18	276-277	Oui	Aucun	
2014-07-03	306,307	Oui	Aucun	
2014-07-17	3008,3009	Oui	Aucun	
2014-07-30	5073,5074	Oui	Aucun	
2014-08-15	3128	Oui	Aucun	
2014-09-04	5340	Oui	Aucun	
2014-09-17	631	Oui	Aucun	
2014-09-29	752	Oui	Aucun	
2014-10-16	826-827	Oui	Aucun	
2014-10-29	903	Oui	Aucun	
2014-11-12	1032	Oui	Aucun	
2014-11-26	1104	Oui	Aucun	
2014-12-10	1155	Oui	Aucun	
2015-01-08	1669-1670	Oui	Aucun	
2015-01-21	1706-1707	Oui	Aucun	
2015-02-03	1742-1743	Oui	Aucun

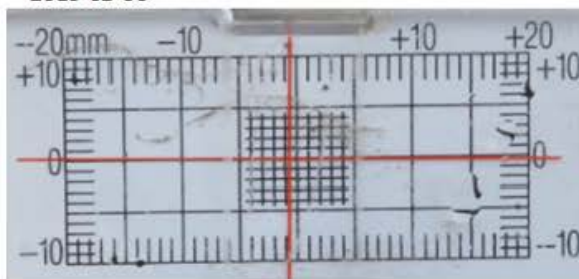
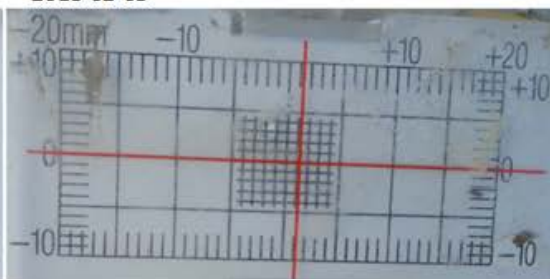
## 510-520 Royale

510-520 Royale				
DATE	PHOTOS	CROQUIS	MOUVEMENT	REMARQUES
2010-01-31	282-83	Oui		Installation
2010-05-06	81	Oui	Très peu < 1 mm	
2010-07-08	8 et 9	Oui		Fissuromètre réinstallé
2010-09-08	22	Oui	Très peu < 1 mm	Horizontal
2010-11-14	1 et 2	Oui	Très peu < 1 mm	Vertical et horizontal
2011-05-11	70-71	Oui	Très peu < 1 mm	Vertical et horizontal
2011-09-01	522,536-538	Oui	Aucun	Vissé fissuromètre
2012-03-29	340-342	Oui	Très peu < 1 mm	Horizontal
2014-06-18	279-281	Oui	Aucun	
2014-07-03	310,318	Oui	Aucun	
2014-07-17	3012,3013	Oui	Aucun	
2014-07-30	5077,5078	Oui	Aucun	
2014-08-15	3129	Oui	Aucun	
2014-09-04	5345	Oui	Très peu < 1 mm	Horizontal
2014-09-17	633	Oui	Très peu < 1 mm	Horizontal
2014-09-29	753	Oui	Aucun	
2014-10-16	633-634	Oui	Aucun	
2014-10-29	905	Oui	Très peu < 1 mm	Horizontal
2014-11-12	1033	Oui	Très peu < 1 mm	Horizontal
2014-11-26	1105	Oui	Aucun	
2014-12-10	1157	Oui	Très peu < 1 mm	Horizontal
2015-01-08	1671-1672	Oui	Très peu < 1 mm	Horizontal

2015-01-21	1708-1709	Oui	Aucun	
2015-02-03	1744-1745	Oui	Aucun

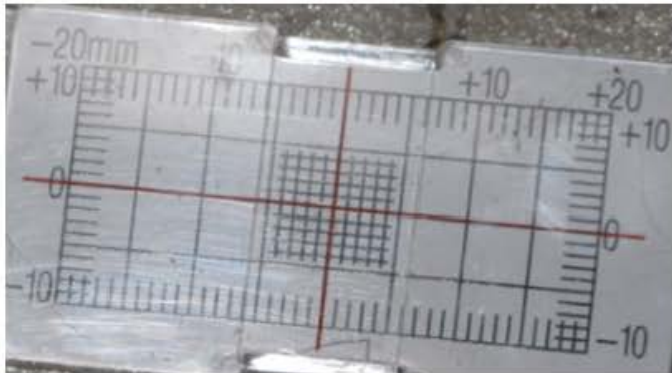
## 371 des Pins

371 des Pins				
DATE	PHOTOS	CROQUIS	MOUVEMENT	REMARQUES
2010-02-13	x	Oui		Installation
2010-05-06	92	Oui	Aucun	
2010-11-14	x	x	?	Pas d'accès
2014-06-18	x	x	?	Pas d'accès
2014-07-03	x	x	?	Pas d'accès
2014-07-17	x	x	?	Pas d'accès
2014-09-29	x	x	?	Pas d'accès
2014-10-16	x	x	?	Pas d'accès
2014-10-29	x	x	?	Pas d'accès
2014-11-12	x	x	?	Pas d'accès
2016-11-26	x	x	?	Pas d'accès
2014-12-10	x	x	?	Pas d'accès
2015-01-08	x	x	?	Pas d'accès

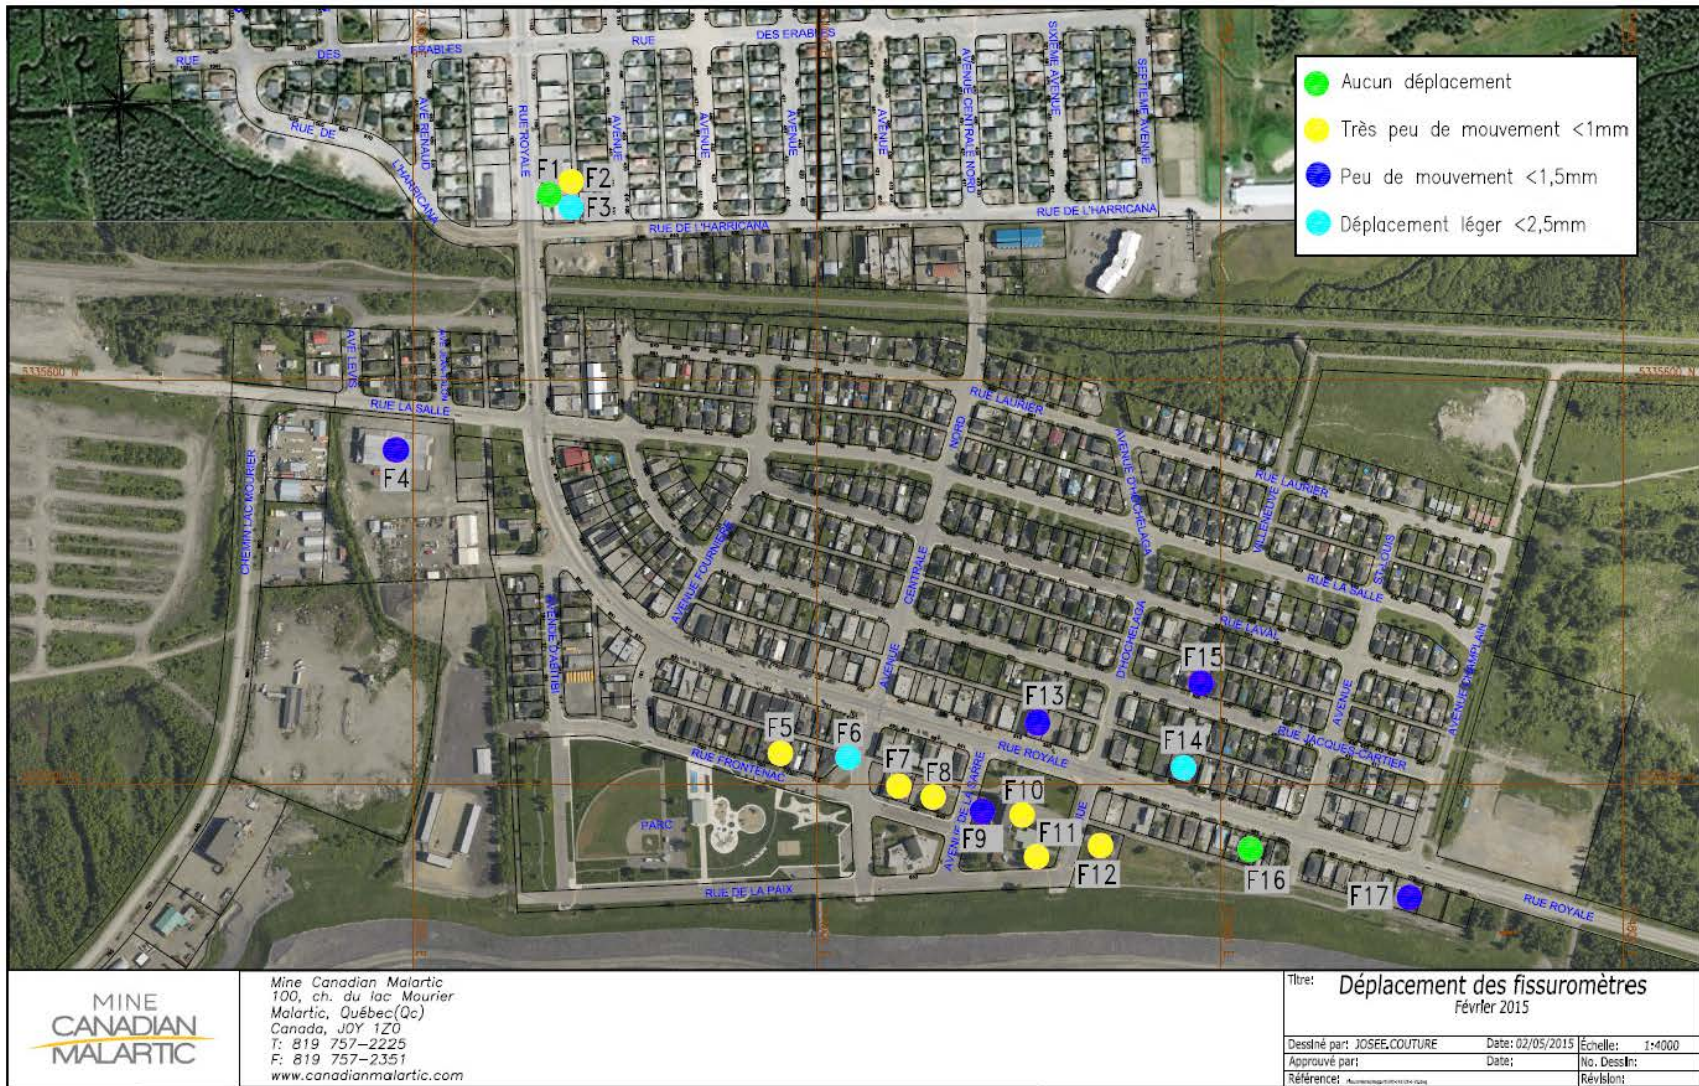
Figure 5 : Position des fissuromètres en fonction des déplacements (non à l'échelle)

La figure 5 montre les endroits en fonctions des déplacements globaux observés. Ceci permet de constater que ce n'est pas nécessairement les bâtiments les plus près de la mine Canadian Malartic qui voient leurs fissures avoir les plus grands déplacements.
