**NOTE AU DOSSIER**

**OBJET : Suivi des travaux au Mont-Giroux**

**OBJET : Suivi des travaux au Mont-Orford**

OBJET: Identifications turbidites' ruisseau Castle

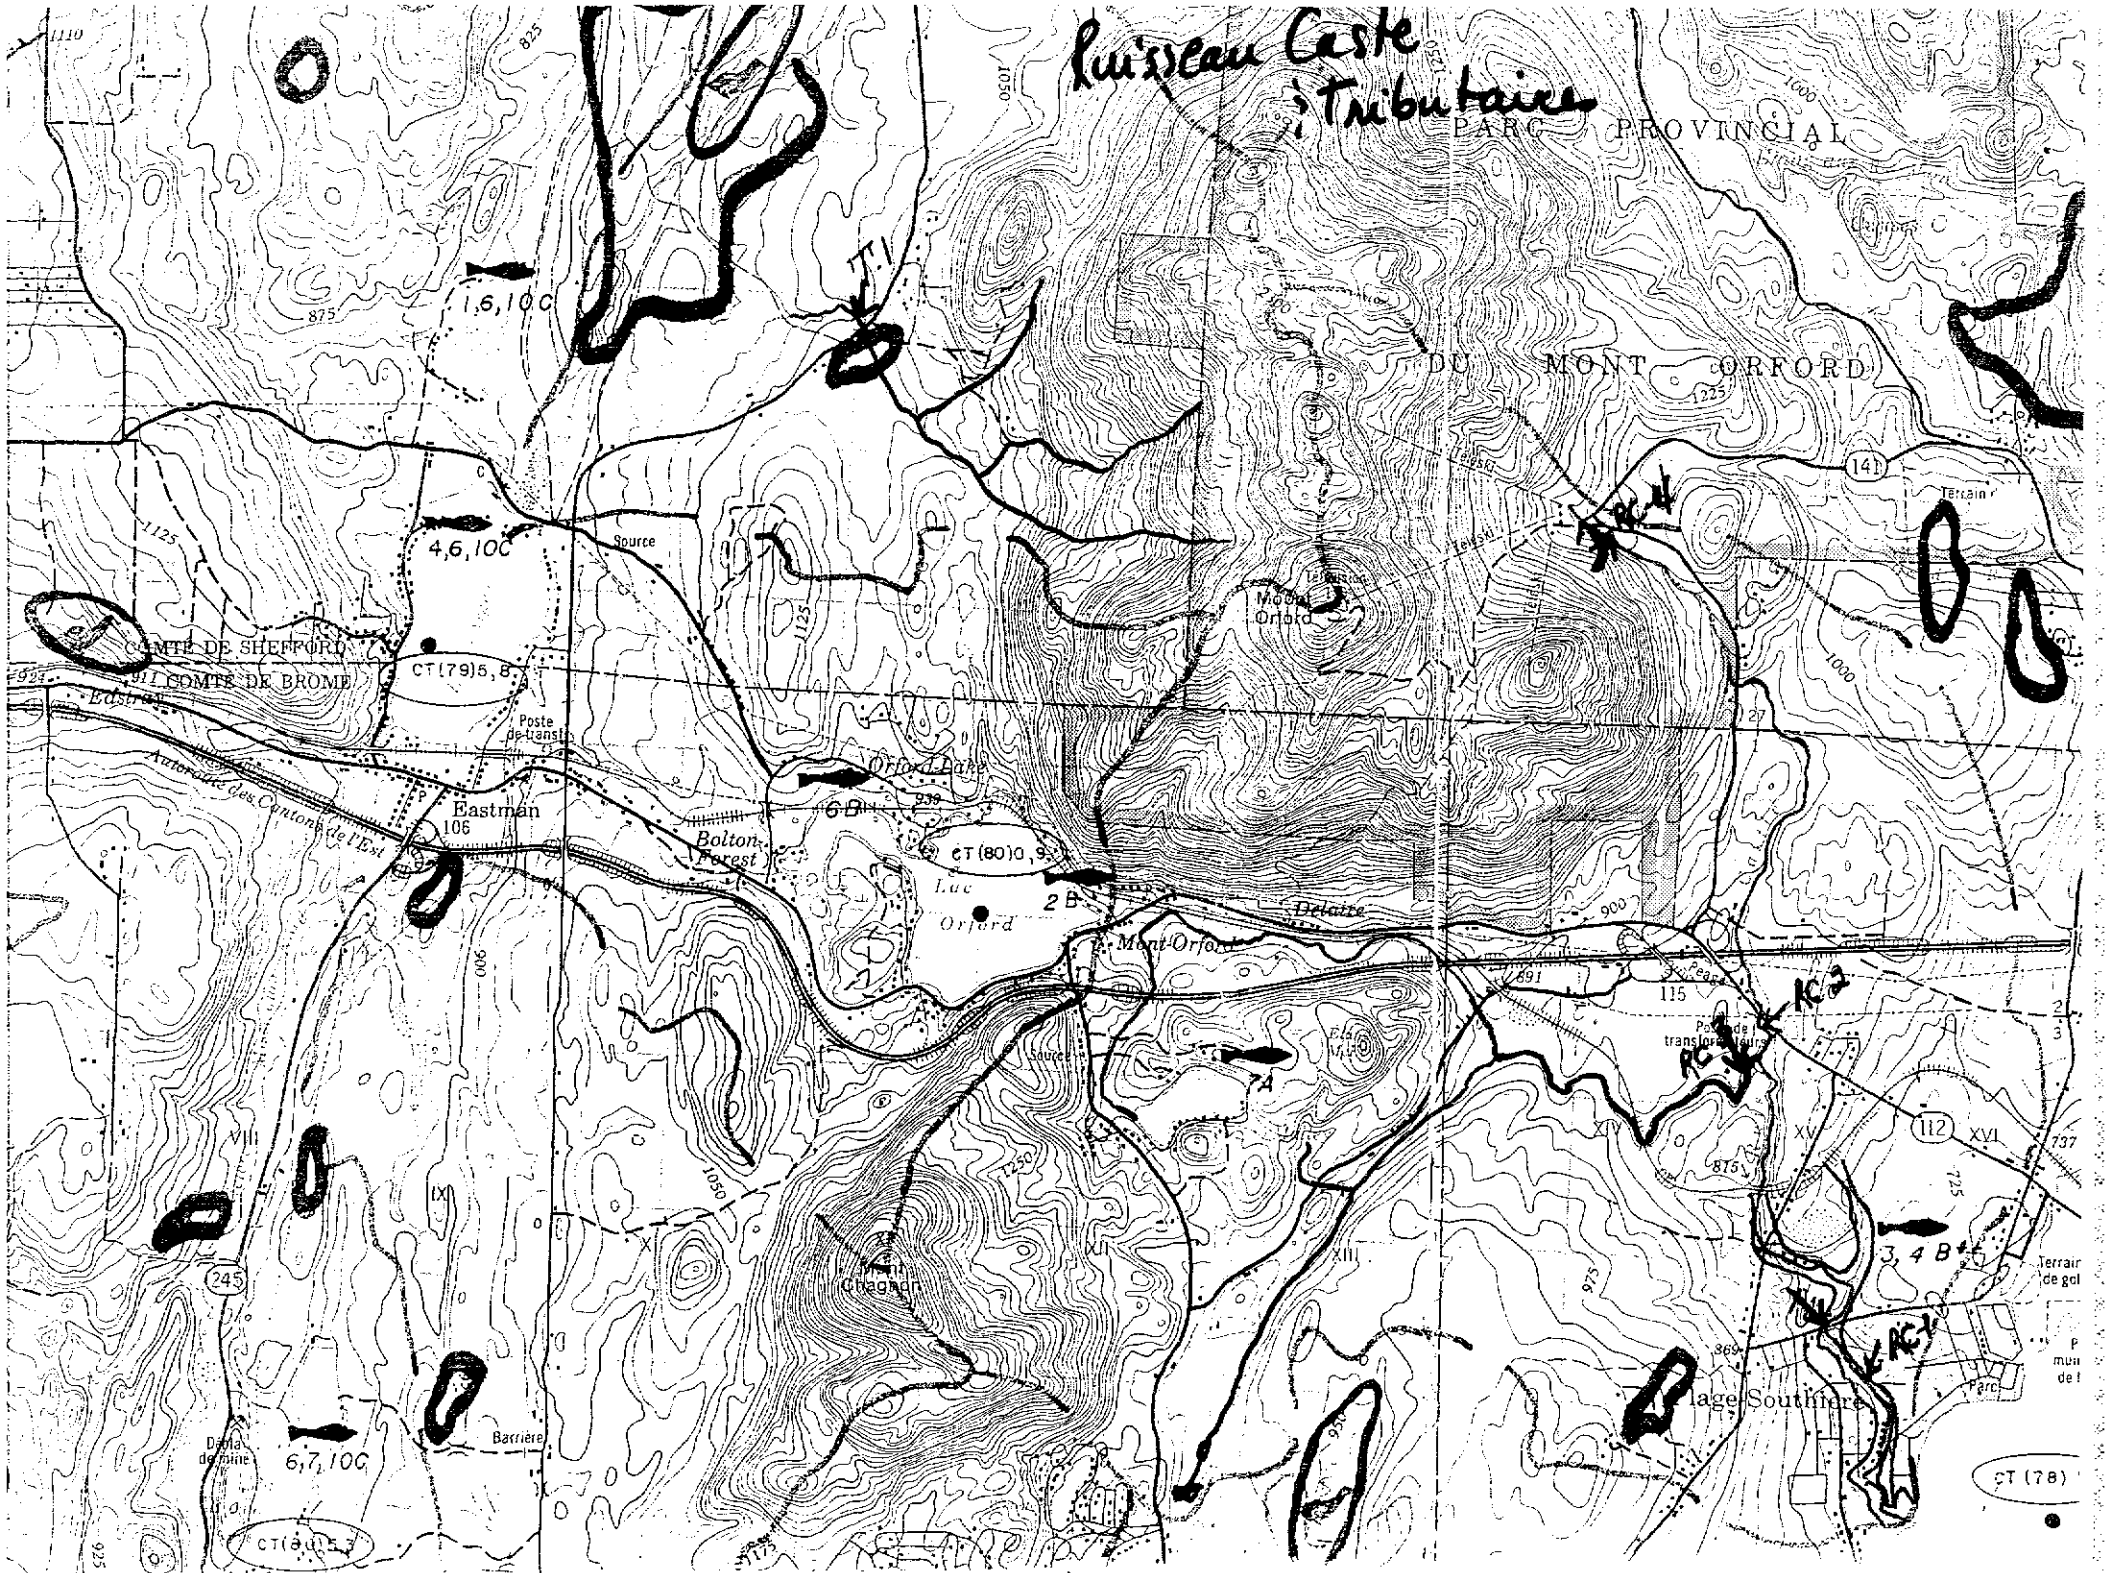
Notes explicatives sur les stations d'échantillonnages  
(cf. carte ci-jointe)

Station T-1: Ruisseau témoin, drainant une partie Ouest du Mont Orford

Station RC-1: Ruisseau Castle, à environ 1 kilomètre du lac Memphrémagog

Station RC-2: Ruisseau Castle, à la hauteur du pont-route 112

Station RC-3: Branche Sud-Ouest du ruisseau Castle

Station RC-4: Ruisseau Castle, près du pont à la station de ski du Mont Orford.
