# **Annexe Vol 5-1**

## **Évaluation technique**

Date d'entrée en vigueur : 10 septembre 2014	Révision : 00	État : Document publié
Code de classification : DE-01	Propriétaire du document : Intégrité de la canalisation	
Examineur : Brian Yeung, ing. Ingénieur en intégrité des liquides Intégrité des oléoducs Intégrité des pipelines

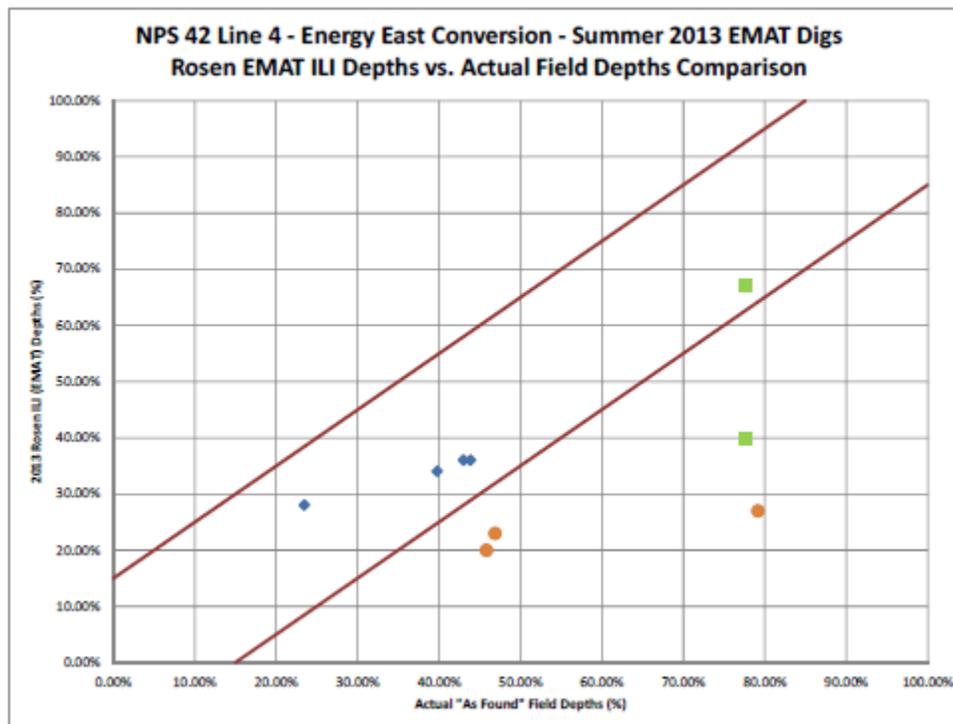
La figure 4 présente un aperçu de la corrélation en profondeur des données d'inspection interne par rapport aux essais non destructifs pour les huit caractéristiques de type fissure (ou groupe de type fissure). L'erreur de mesure spécifiée de  $\pm 15\%$  de l'épaisseur de la paroi associée à la profondeur obtenue avec les données d'inspection interne TEA est représentée par les lignes enserrant la droite correspondant à la relation 1:1. L'appendice 5-4 contient la liste complète des résultats.

Les quatre caractéristiques dont la profondeur réelle dépassait la profondeur obtenue par les essais internes de plus de 15 % sont dues à deux facteurs. Le premier, qui explique trois de ces quatre caractéristiques (points oranges dans le tracé unitaire), est dû au fait que la longueur d'interconnexion de la fissure est inférieure à la valeur de 40 mm spécifiée dans les caractéristiques de rendement de l'essai TEA, comme il est indiqué à l'appendice 5-2. La valeur aberrante restante est due à l'analyste du fournisseur qui a modifié la profondeur à 40 % par rapport à l'estimation de profondeur initiale semi-automatisée de 67 %, alors que la profondeur réelle, déterminée par l'inspection ultrasonique à déphasage était de 78 %. Les profondeurs rapportées et non rapportées pour cette caractéristique sont indiquées dans le graphique unitaire (carrés verts). Normalement, les procédures de dimensionnement semi-automatisées et révisées manuellement donnent des profondeurs similaires, afin que cela ne soit pas un problème. Cependant, certaines morphologies de fissuration donneront des lectures assez différentes. Cette modification aussi importante a été confirmée comme étant propre à cette caractéristique, mais le processus de ROSEN a été modifié pour faire en sorte que si les profondeurs initiales et modifiées par l'analyste varient de plus de 15 %, les deux profondeurs seront présentées afin d'étayer l'utilisation de la valeur la plus prudente.

Figurea4: Traceant, certaines morphologies de fissuration donneront des lectures assercelle unitaire

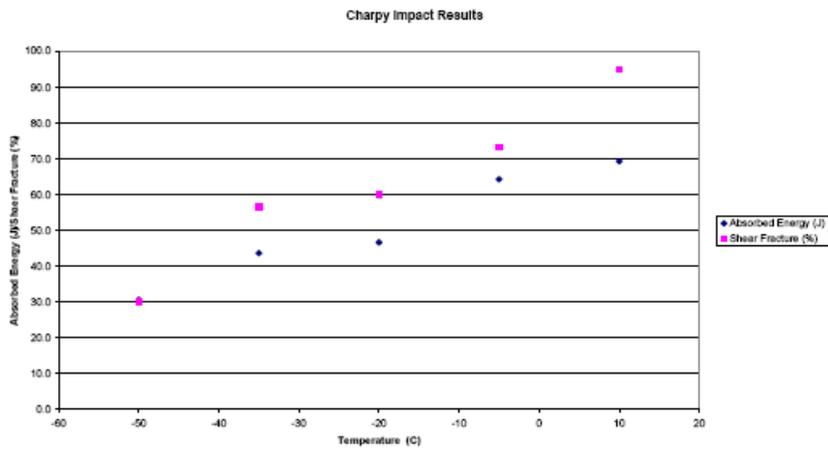
FIGURE 41 CHARPY TEST RESULTS

TABLE 3 CHARPY TEST RESULTS	TABLEAU 3 RÉSULTATS DE L'ESSAI CHARPY
Examination of Hydrostatic Test Failure from MLV 31 Line 4	<i>Examen de la rupture sous essai hydrostatique, canalisation 4, à partir de MLV 31</i>
August 8, 2005	8 août 2005
TRANSCANADA PIPELINES LTD.	TRANSCANADA PIPELINES LTD.
Test	Essai
Temp °C	Température °C
Energy (S)	Énergie S
Shear Fracture %	Rupture par cisaillement (%)
Average	Moyenne

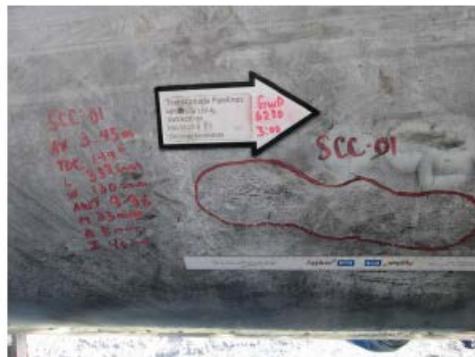
La colonie est en deçà des dimensions minimales spécifiées pour le système d'inspection interne.

La colonie est détectée avec une faible amplitude de signal. Selon la procédure établie de classification des signaux pour le système d'inspection interne, elle est classée comme indication de type non-fissure.

Fig. 1 : Vue de la colonie FCSC

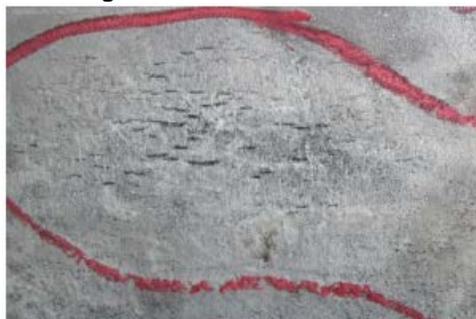
Fig. 2 : Détail de la colonie FCSC

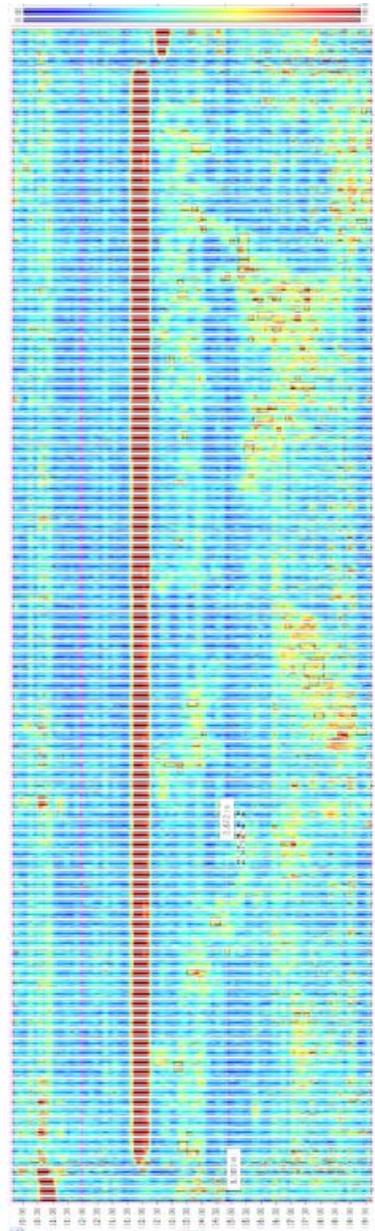
**Figure 3** Analyse C-Scan par réflexion TEA du joint 6230, montrant l'emplacement des figures 1 et 2 à 3,672 m en aval de la soudure circulaire amont. Les indications additionnelles sont désignées comme étant détectées par la recherche automatisée de caractéristiques.

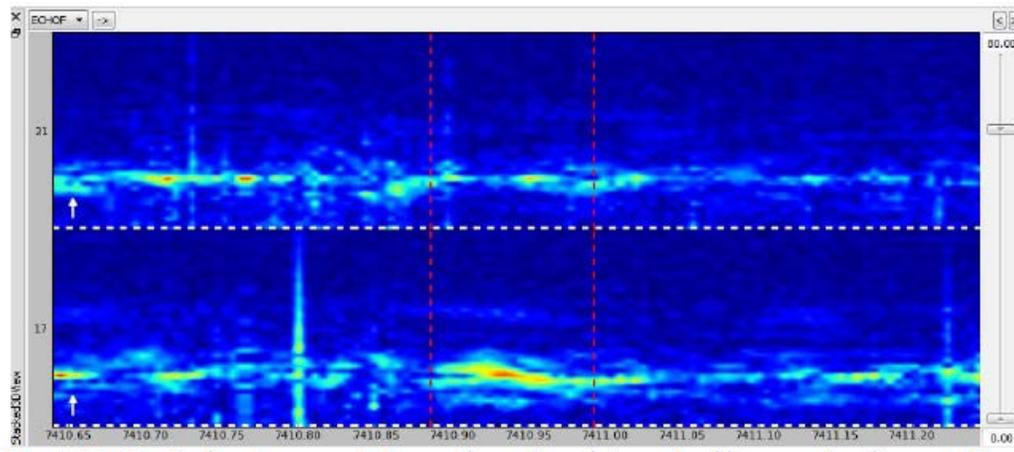
**Figure 4 :** Analyse B-Scan en fréquence par réflexion TEA de deux canaux adjacents au même emplacement que sur les figures 1 et 2. La fréquence augmente pour chaque canal, du bas au haut de chaque bande. Le début et la fin de l'indication sont indiqués par des lignes verticales rouges pointillées.

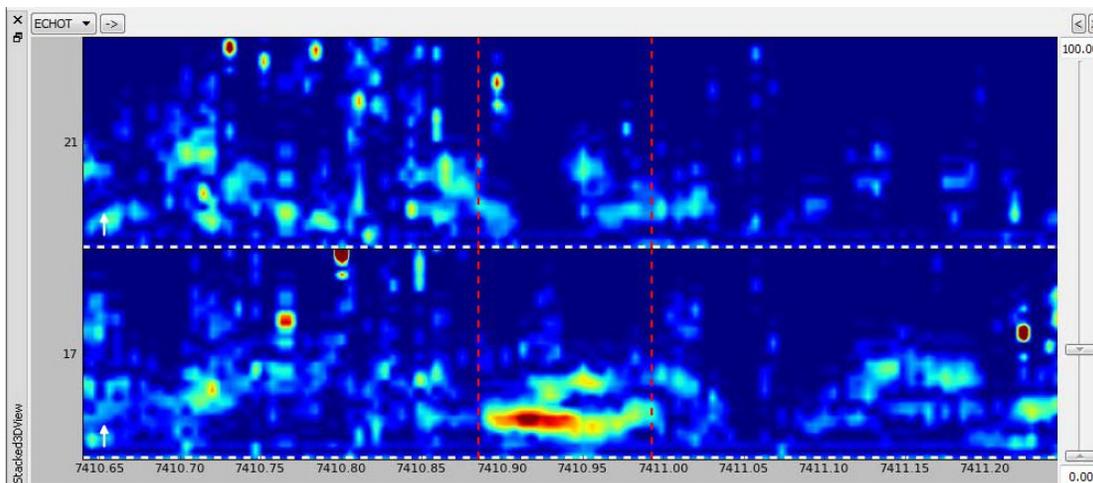
**Fig. 5:** Analyse B-Scan en temps par réflexion TEA de deux canaux adjacents au même emplacement que sur les figures 1 et 2. Le temps augmente pour chaque canal, du bas au haut de chaque bande. Le début et la fin de l'indication sont indiqués par des lignes verticales rouges pointillées.

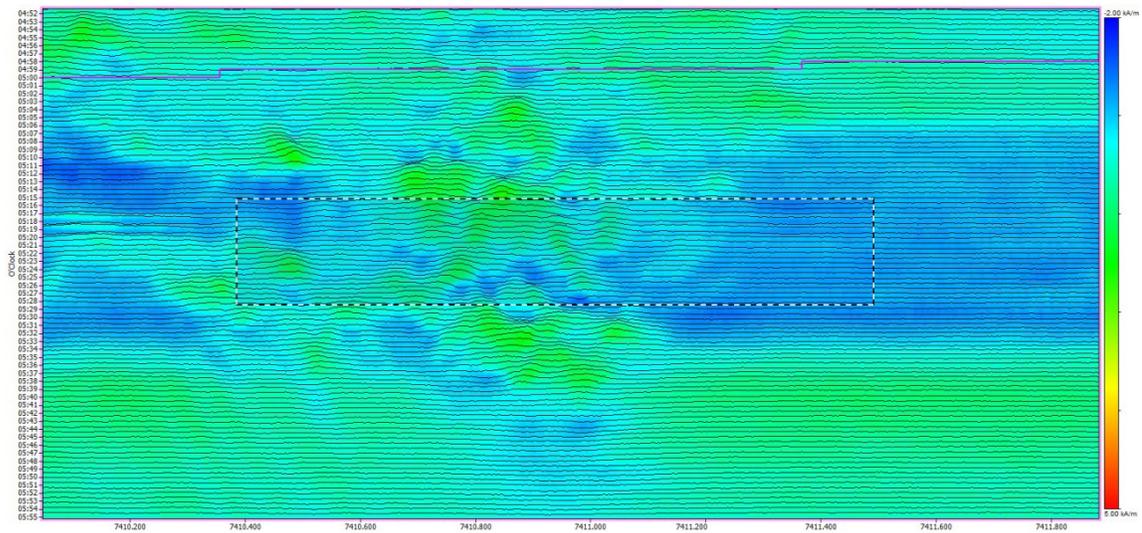
Figure 6 : Analyse C-Scan du signal de magnétisation AFD, au même emplacement qu'aux figures 1 et 2.
