**Évaluation environnementale de site
Phase I – Poste de Lorimier et deux tracés
le reliant au poste Viger**

2135, rue Logan, Montréal (Québec)

RAPPORT

N/D : 121-15881-14
V/D : Contrat-cadre : 4600020349
COMMANDE : 450342916

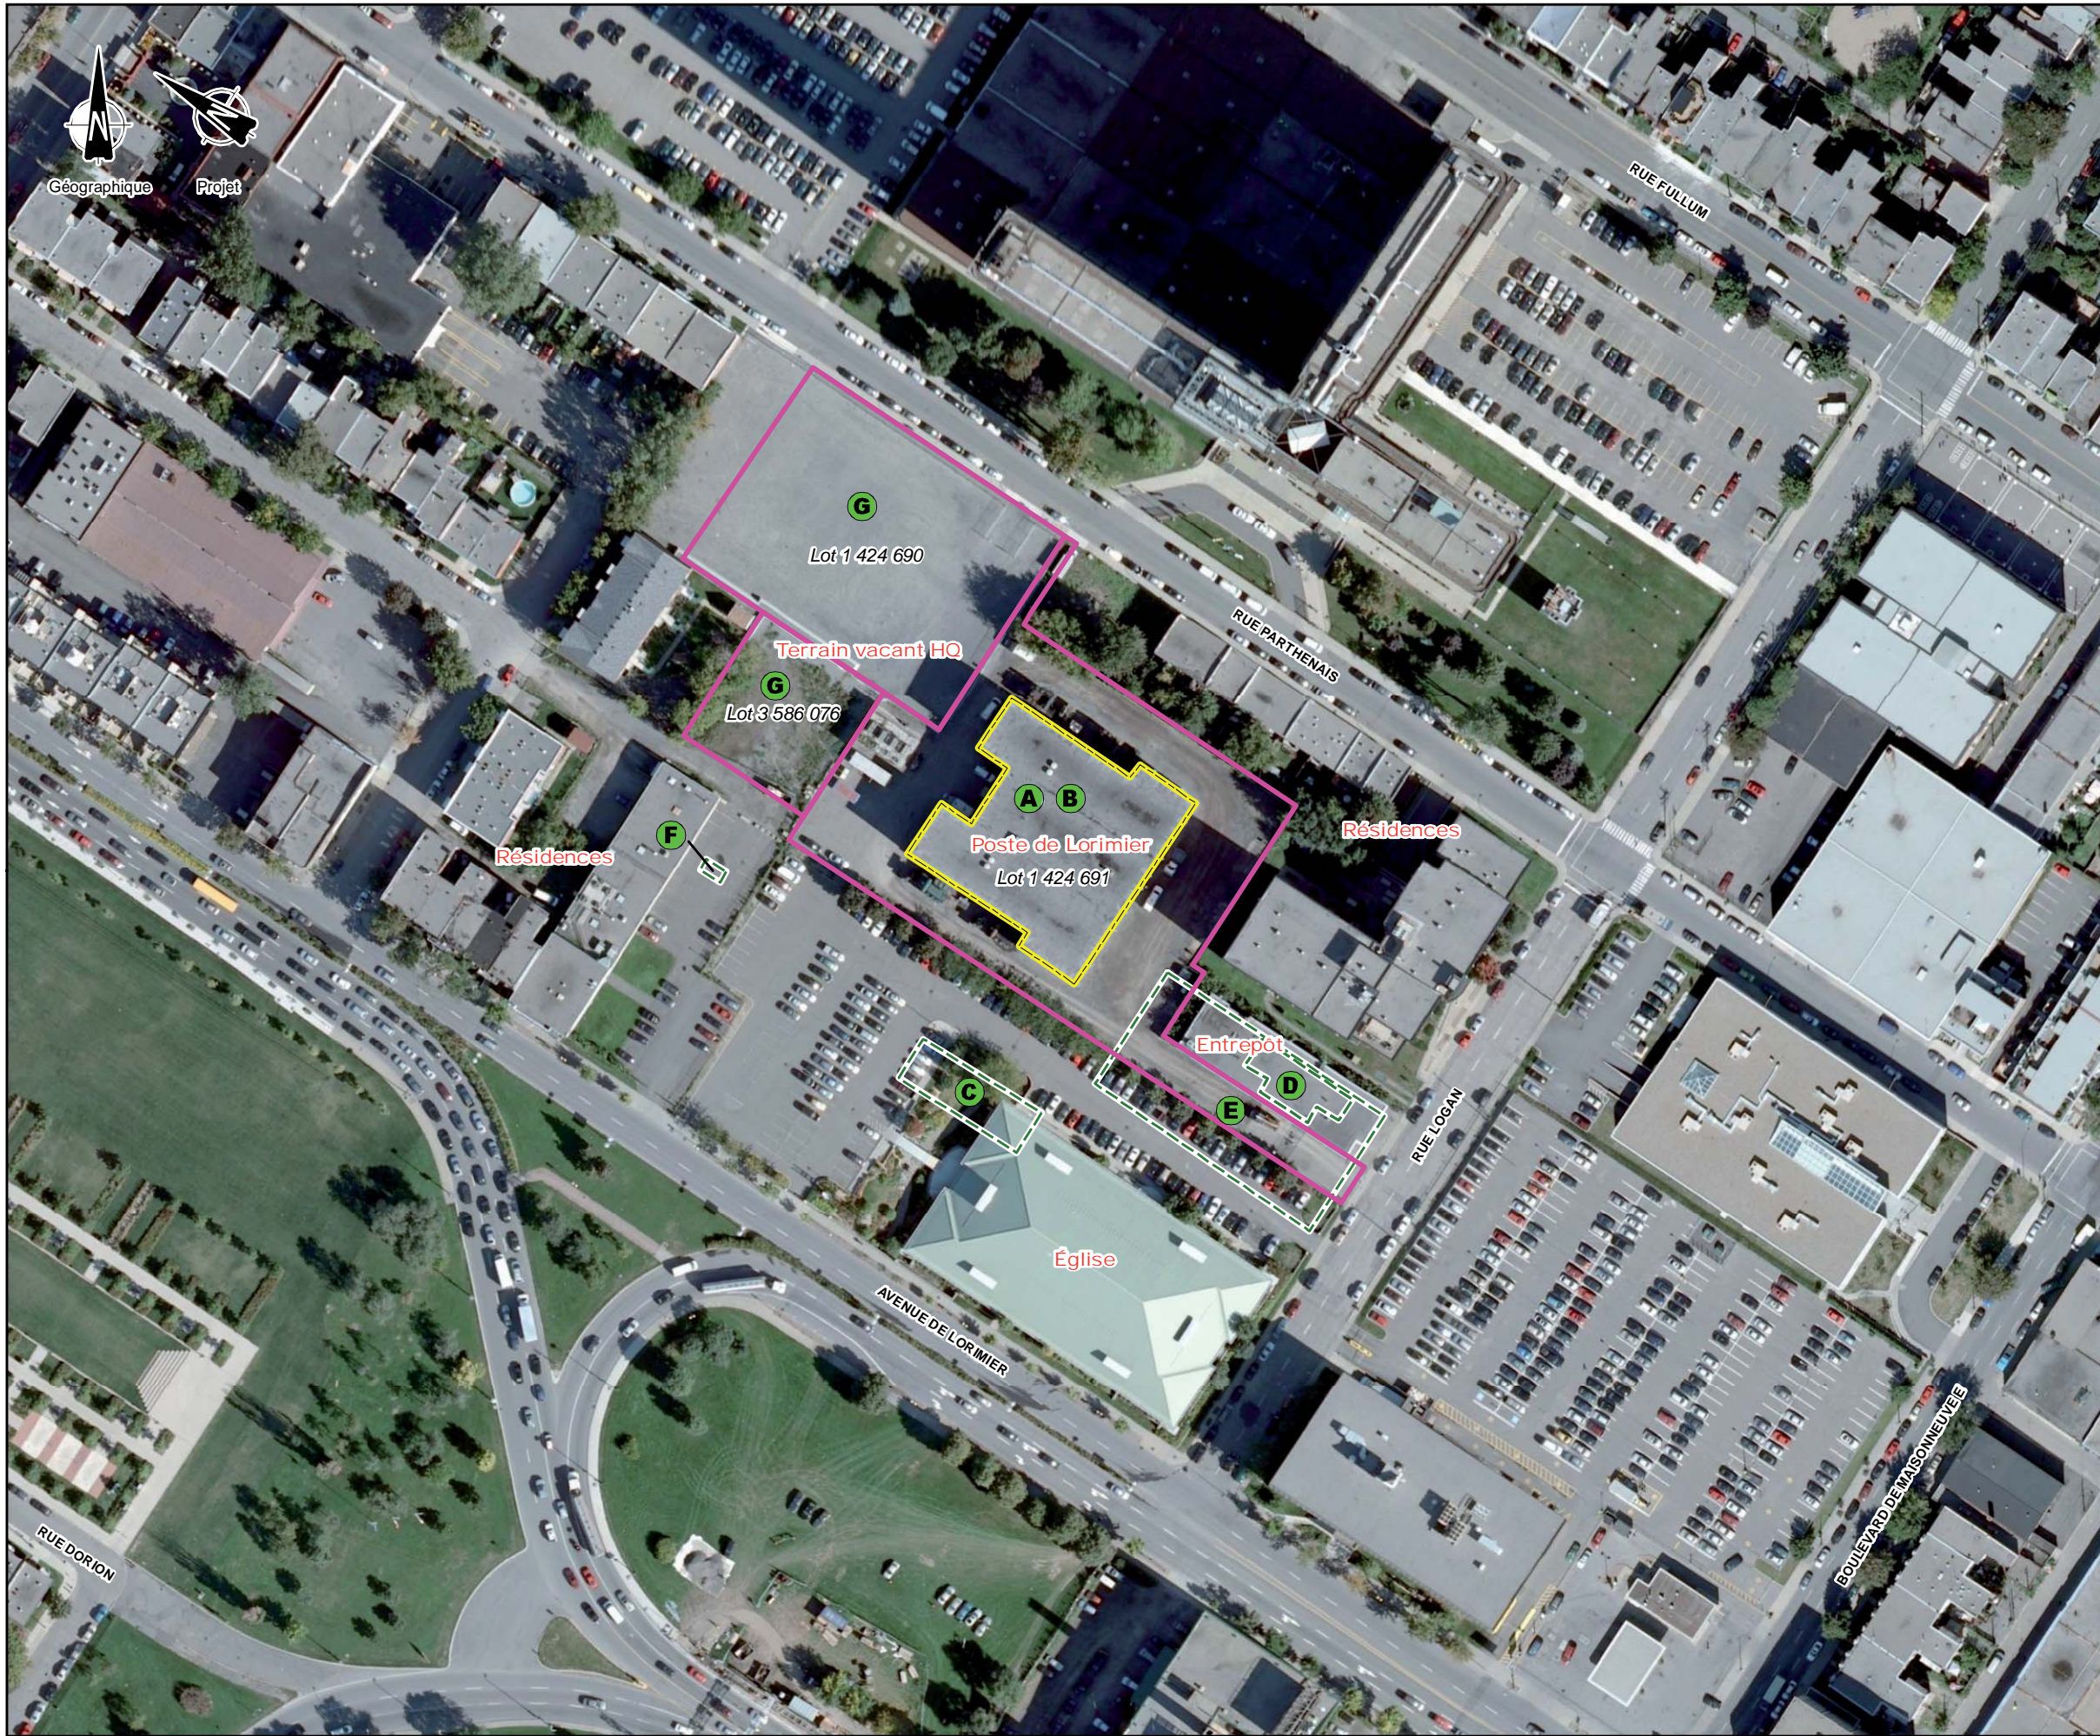
- Enjeux environnementaux potentiels**
- A Équipements électriques
 - B Structures métalliques et bois traité
 - C Réservoir souterrain de produits pétroliers
 - D Équipements électriques
 - E Cour à charbon
 - F Réservoir souterrain de produits pétroliers
 - G Présence de sols contaminés (teinturerie, remblais)
