LABORATOIRES  
D'EXPERTISES  
DE QUÉBEC LTÉE

Québec, le 7 février 2006

**Objet:** Prise d'eau de Sainte-Foy  
Inspection du lot 1 408 324  
N/Dossier : 4541-01

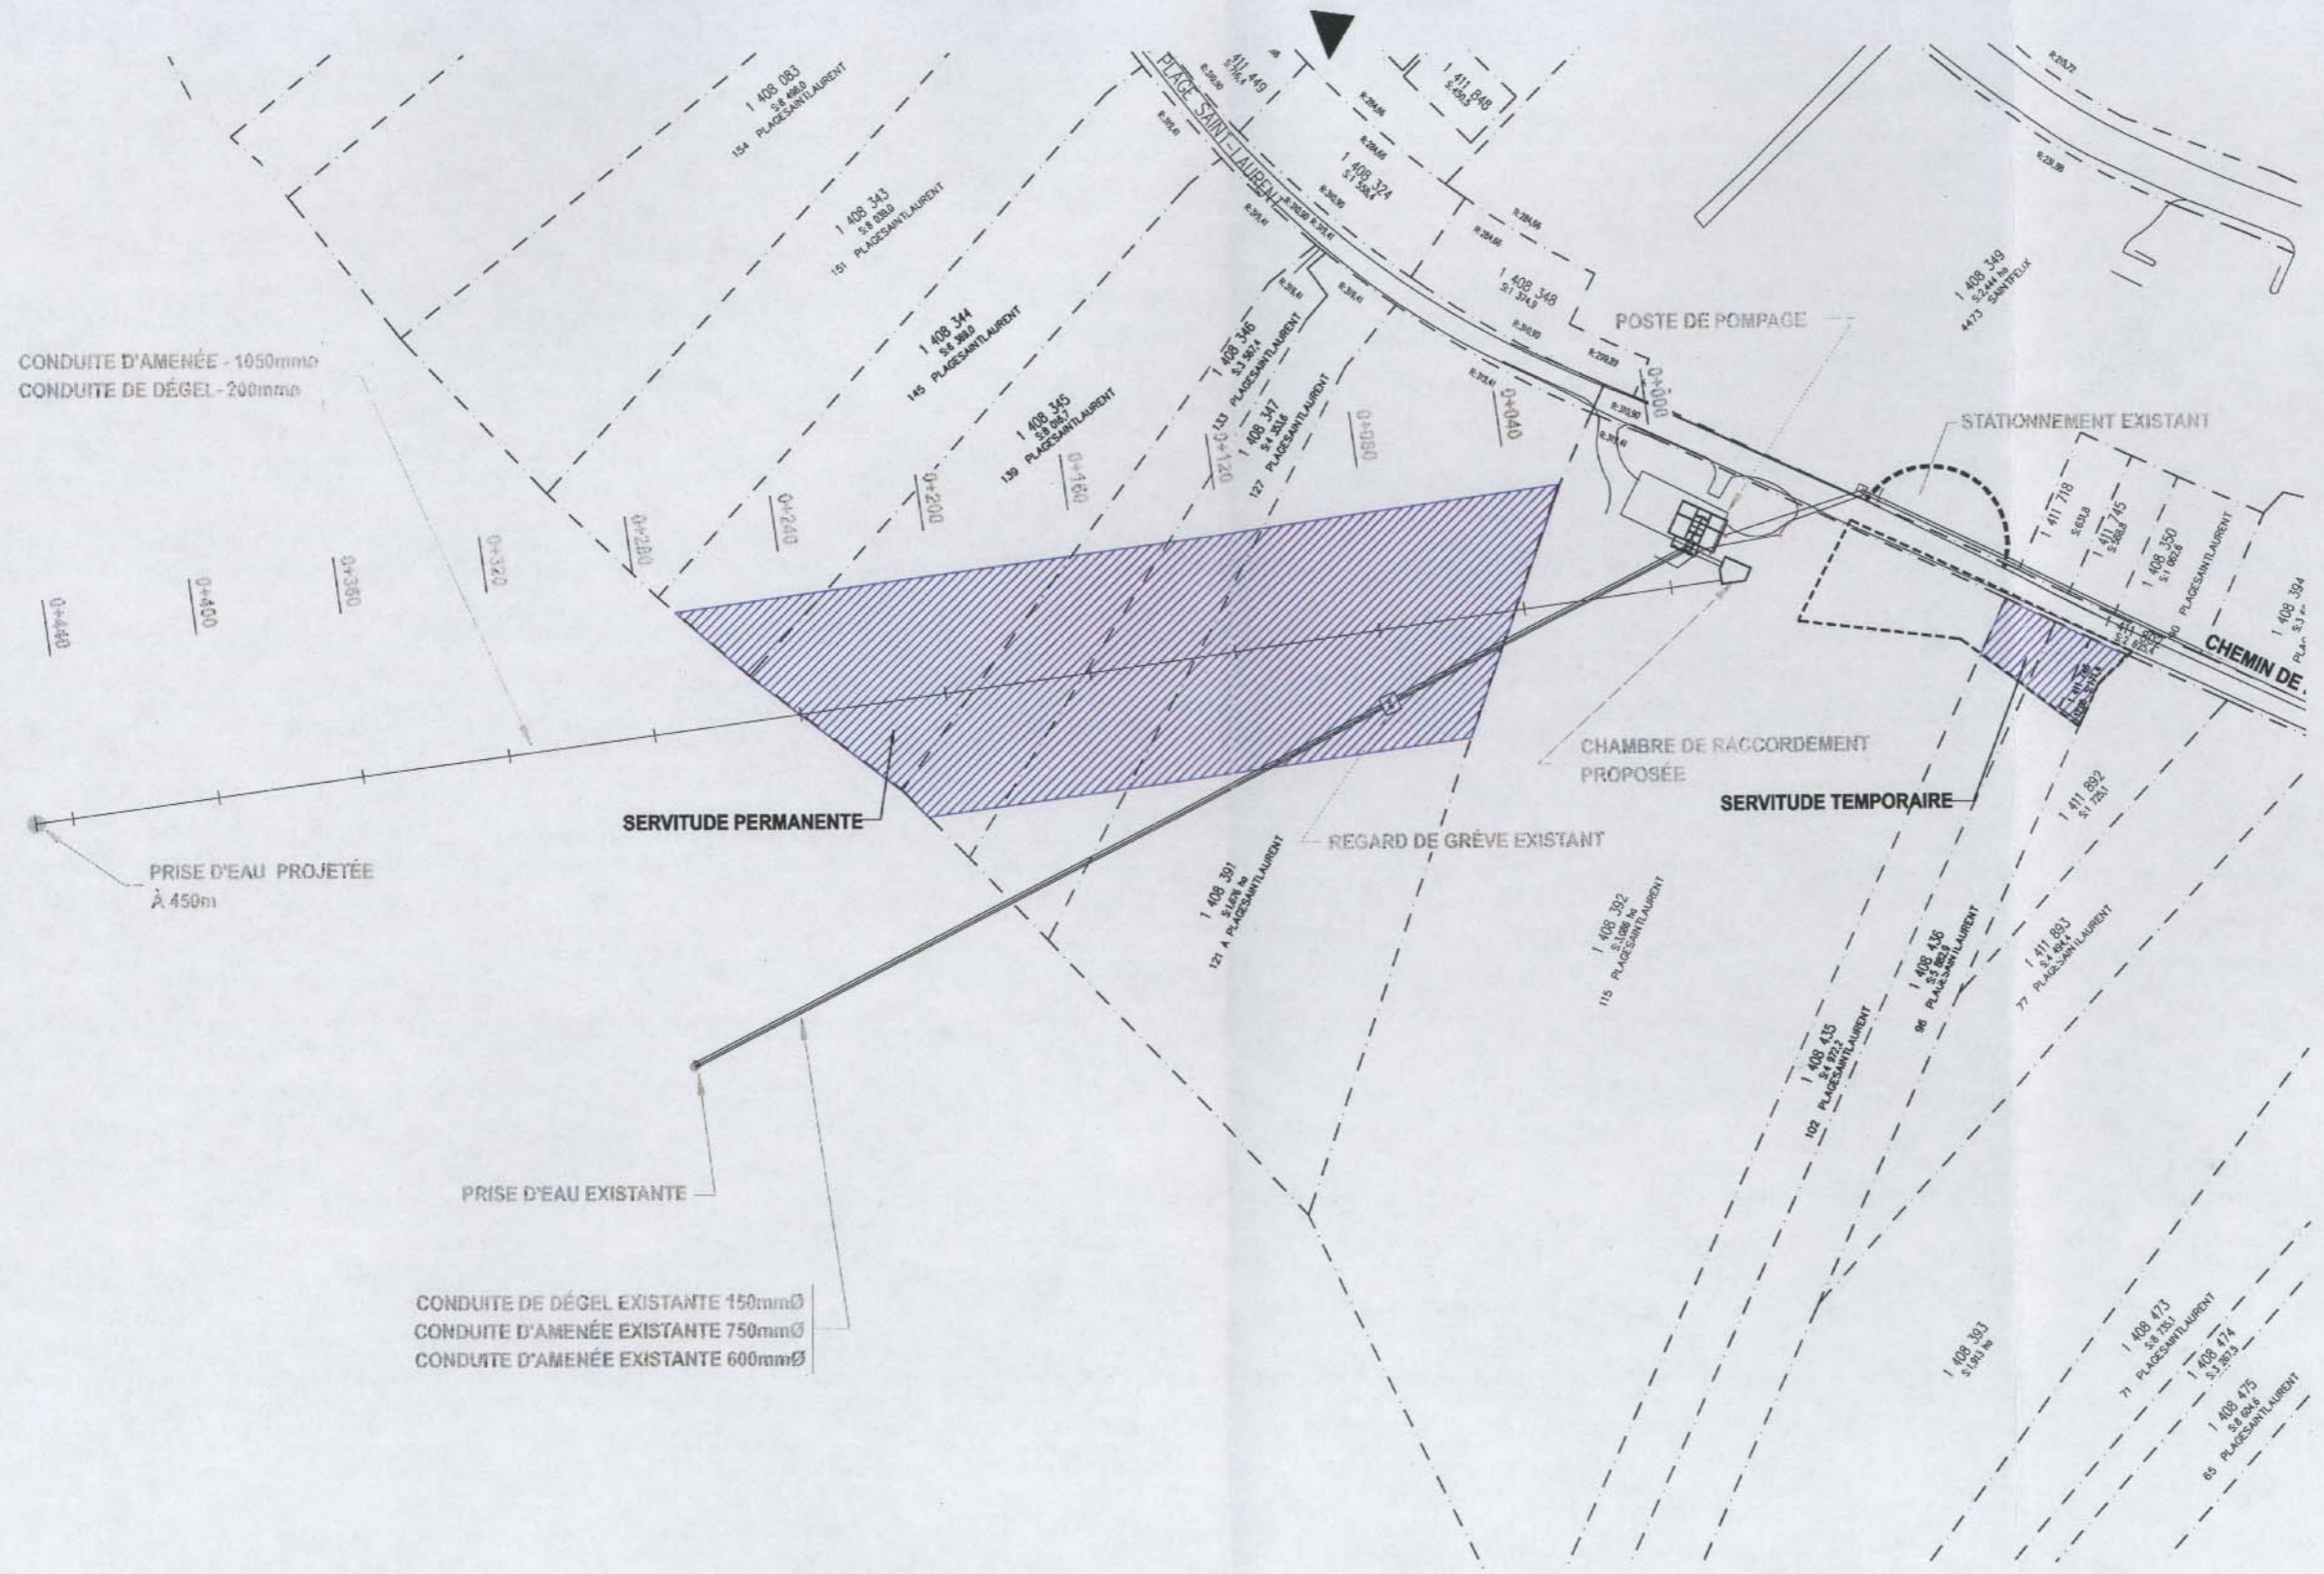
FIGURE x PLAN 1 1

Tel que montré sur le plan ci-joint, le lot 1 408 324 (pointé par une flèche) est situé à environ 100 mètres à l'Ouest du poste de pompage. Ce lot a été couvert par notre inspection de 2003 comme tous les autres lots situés dans le corridor de 700 mètres de longueur, entre le chemin Plage Saint-Laurent, au pied du talus, et la rue Saint-Félix située au sommet du talus.
