VÉRIFICATION ENVIRONNEMENTALE SPÉCIFIQUE

CONDUITE DE REFOULEMENT EXISTANTE

EMPRISE NORD DU BOULEVARD CHAMPLAIN

N/RÉF. : Q-05427-E, RAPPORT N° 1

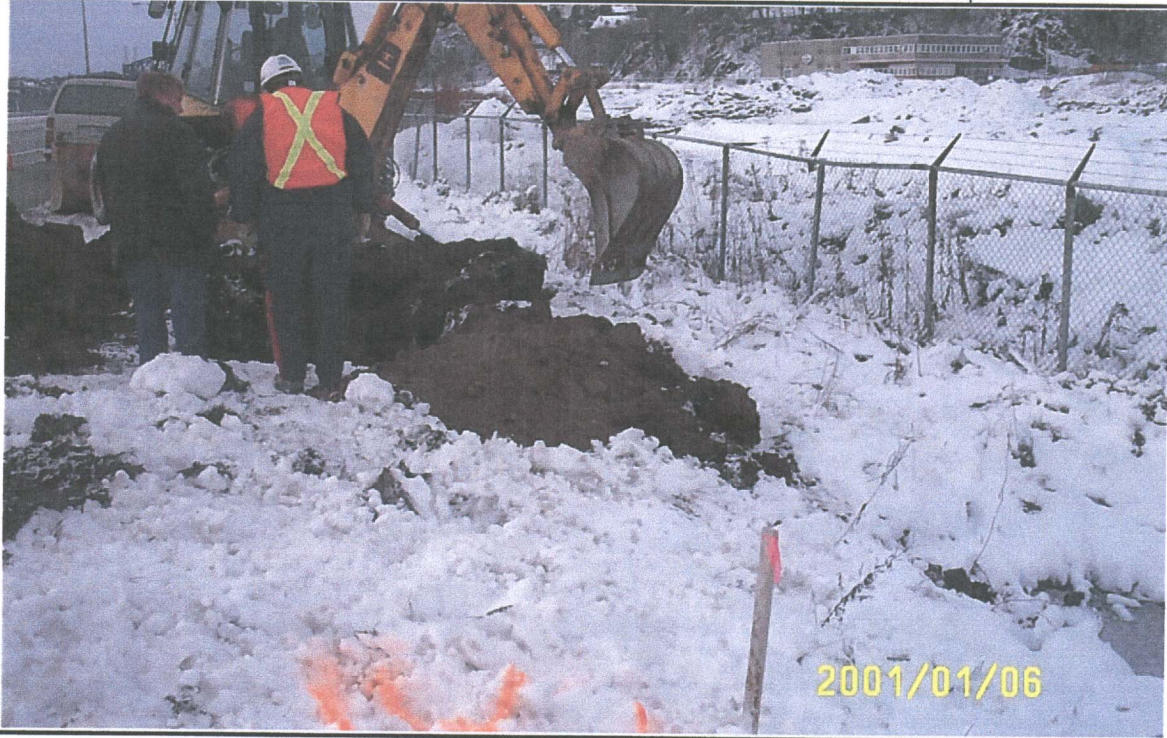
PHOTO NO : 1

DESCRIPTION : Aperçu du site à l'étude (secteur du sondage PU-1)
On peut y apercevoir le bâtiment Irving en arrière plan

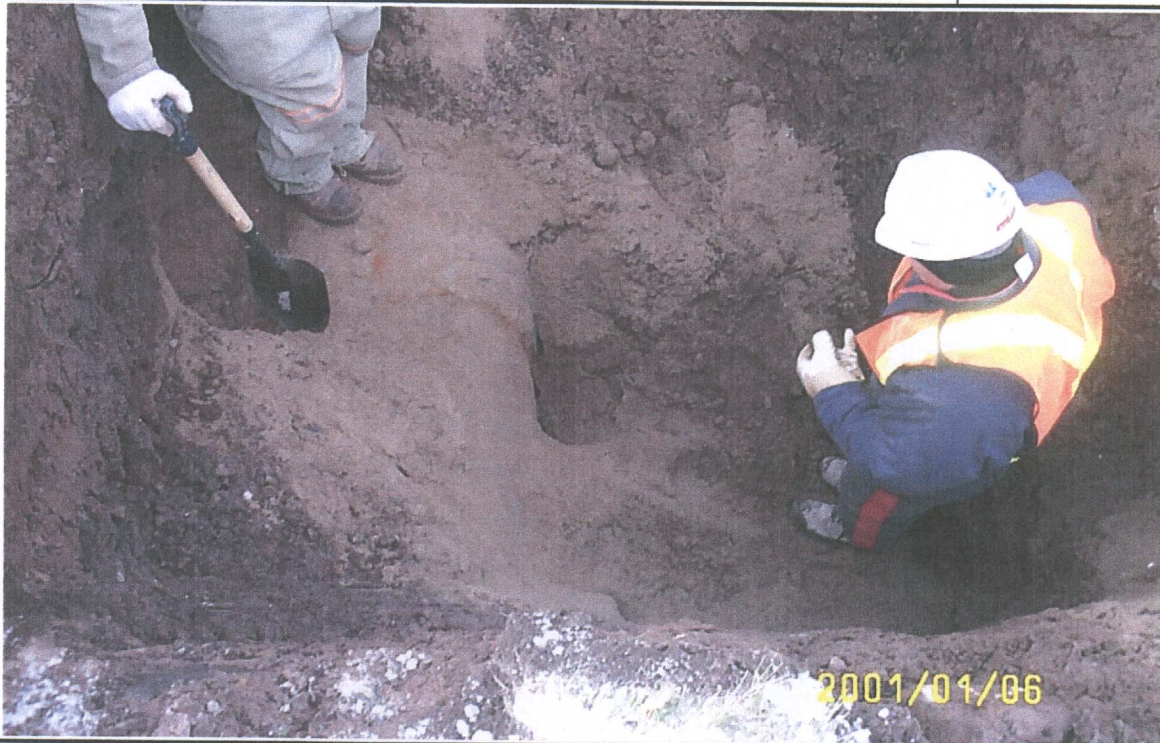
PHOTO NO : 2

Sondage N ^o	Profondeur atteinte (m)	Échantillons prélevés	Conditions observées
PU-1 Photos N ^{os} 1 et 2	2,65	EM-1 et EM-2	<ul style="list-style-type: none"> ✓ Le dessus de la conduite se situe à 1,75 m de profondeur ✓ Un remblai de 1,30 m d'épaisseur (mélange de silt et gravier avec cailloux), suivi du sable d'enrobage de la conduite furent interceptés jusqu'à la profondeur atteinte dans la tranchée ✓ Un joint de liaison a été identifié à cet endroit. Ce joint a été vérifié par le représentant d'Hyprescon ✓ Aucune présence évidente de contamination n'a été, sur une base organoleptique, perçue au niveau des matériaux rencontrés
PU-2 Photos N ^{os} 3 et 4	2,60	EM-1 et EM-2	<ul style="list-style-type: none"> ✓ Le dessus de la conduite se situe à 1,80 m de profondeur ✓ Un remblai de 1,55 m d'épaisseur (mélange de silt et gravier avec cailloux) suivi du sable d'enrobage de la conduite furent interceptés jusqu'à la profondeur atteinte dans la tranchée ✓ Aucune présence évidente de contamination n'a été, sur une base organoleptique, perçue au niveau des matériaux rencontrés

DESCRIPTION : Conduite de refoulement (PU-1) enrobée de sable et visuellement en bon état. La partie dégagée nous laissait voir un joint entre deux feuilles

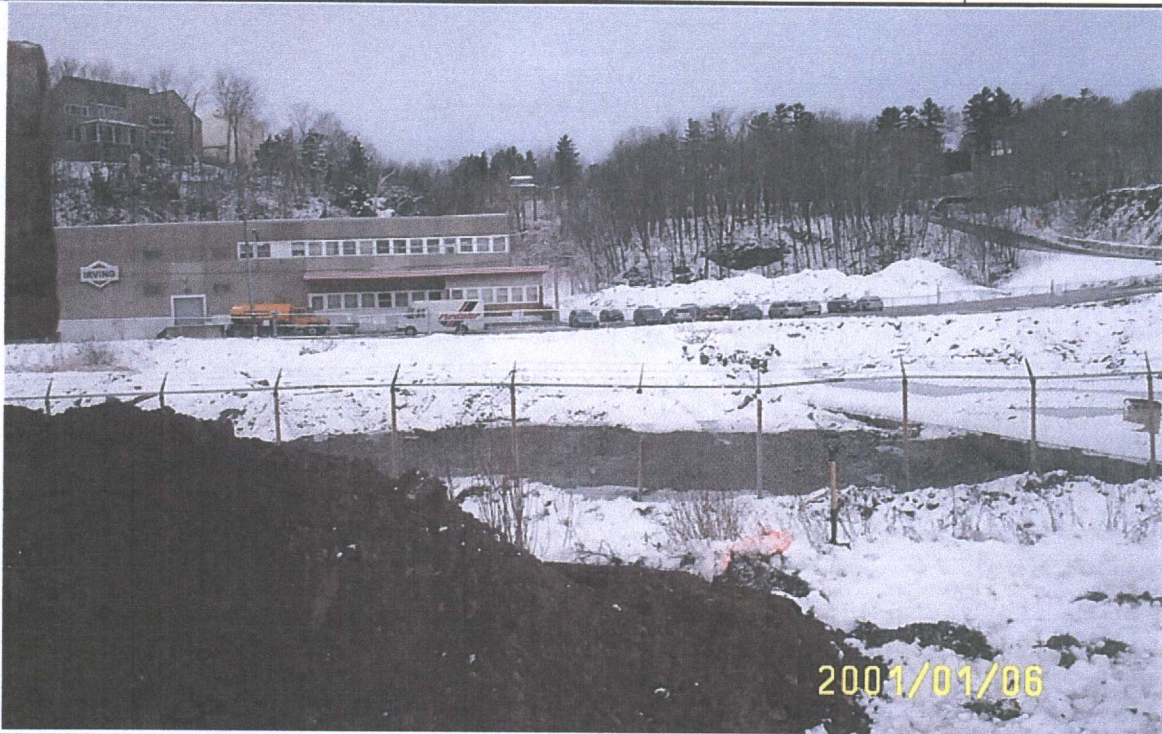
PHOTO NO : 3

DESCRIPTION : Aperçu du site à l'étude (secteur du sondage PU-2)
On peut y apercevoir le bâtiment Irving en arrière plan

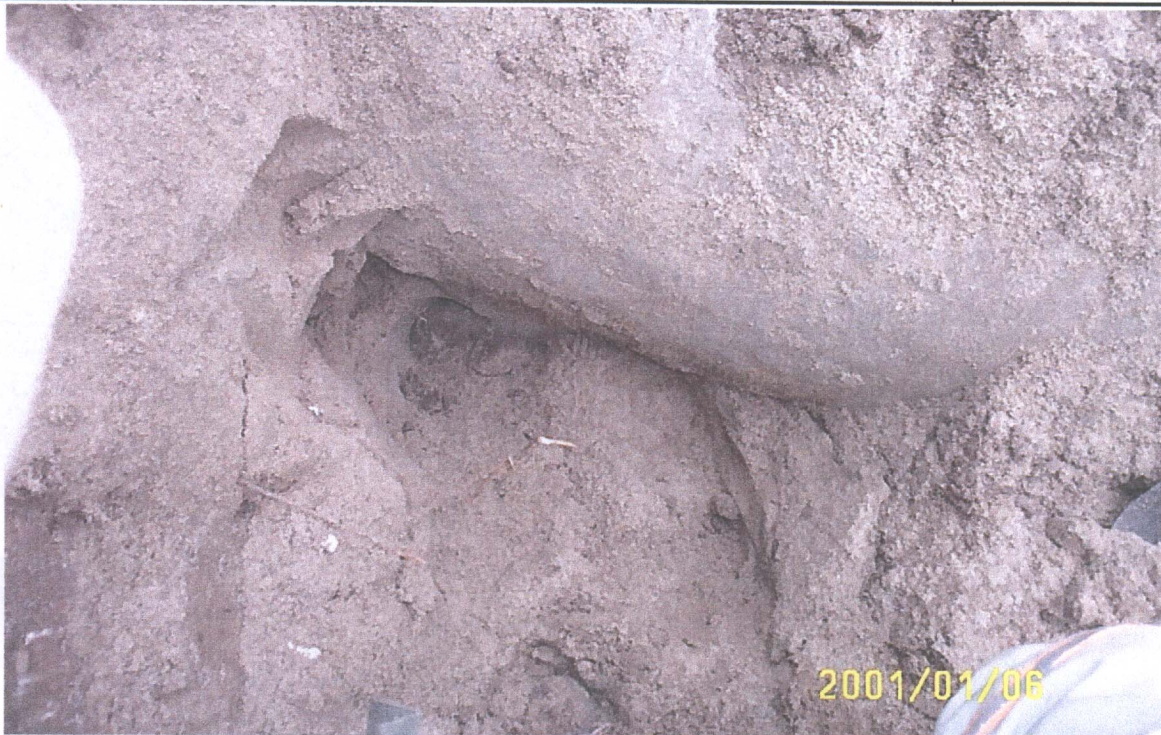
PHOTO NO : 4

DESCRIPTION : Conduite de refoulement enrobée de sable propre et visuellement en bon état (PU-2)

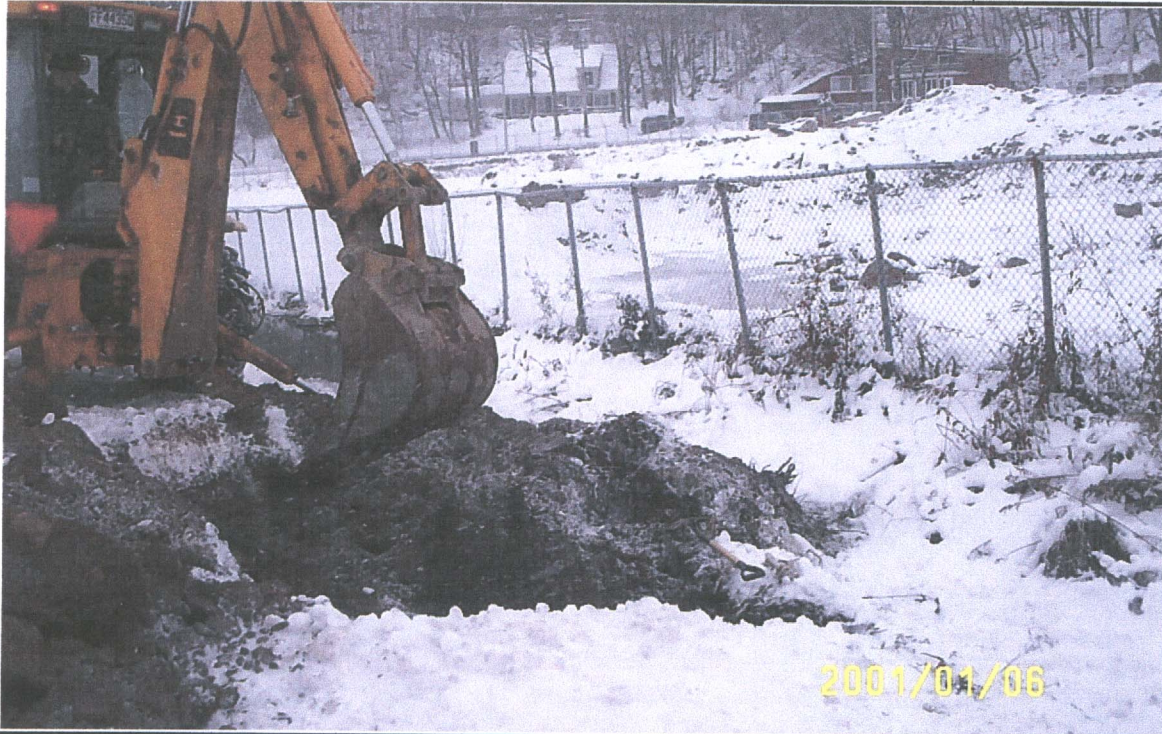
PHOTO NO : 5

DESCRIPTION : Aperçu du site à l'étude (secteur du sondage PU-3)
Terrain de Irving en arrière plan

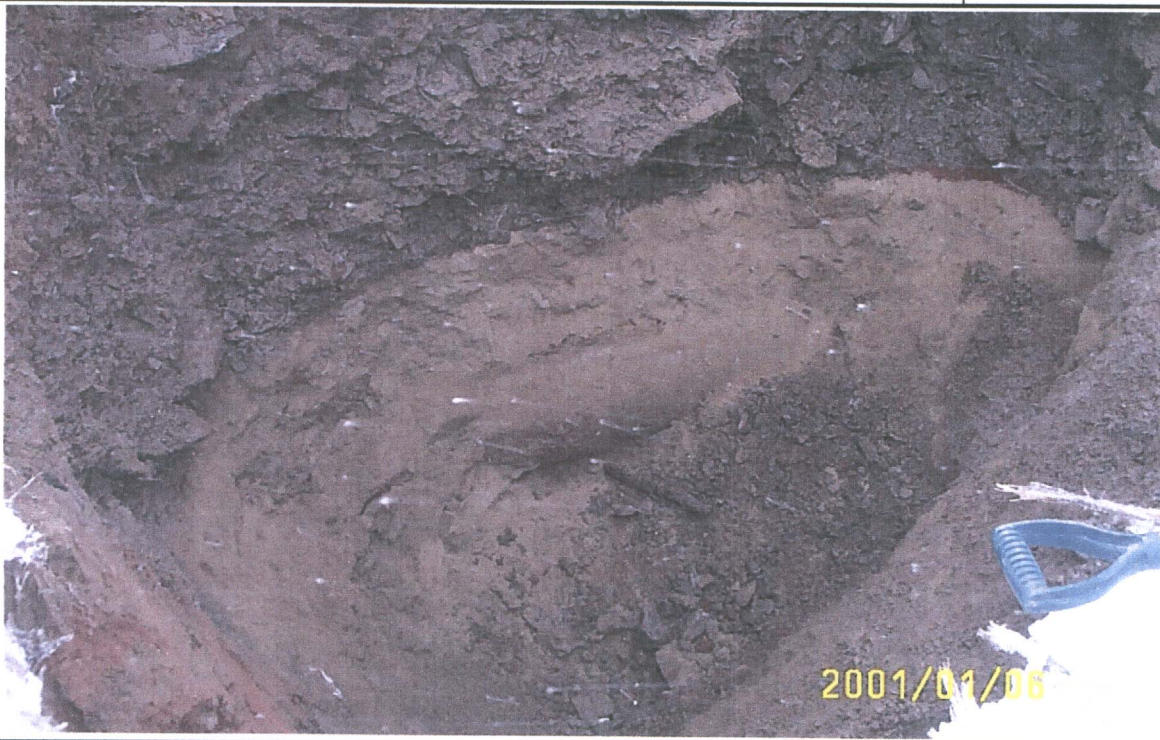
PHOTO NO : 6

PU-3 Photos N ^{os} 5 et 6	2,60	EM-1 et EM-2	<ul style="list-style-type: none"> ✓ Le dessus de la conduite se situe à 2,10 m de profondeur ✓ Un remblai de 1,80 m d'épaisseur (mélange de silt et gravier avec cailloux) suivi du sable d'enrobage de la conduite furent interceptés jusqu'à la profondeur atteinte dans la tranchée ✓ Aucune présence évidente de contamination n'a été, sur une base organoleptique, perçue au niveau des matériaux rencontrés
<ul style="list-style-type: none"> ✓ Préalablement à la réalisation des sondages, une signalisation de sécurité appropriée a été mise en place dans la zone des travaux (TCD 019) ✓ Les sondages ont été exécutés à l'aide d'une rétrocaveuse sur roues (opérée par le personnel de l'entreprise Excavation Jos Pelletier inc.). Celle-ci est montrée sur les photos N^{os} 1 et 5 de l'annexe C ✓ Les sondages ont été volontairement arrêtés aux profondeurs indiquées ✓ Aucune difficulté particulière n'a été rencontrée lors des travaux ✓ Les parois des tranchées étaient relativement stables ✓ EM : Échantillon manuel (EM-1 : remblai de surface, EM-2 : sable d'enrobage) ✓ Aucune présence d'eau d'infiltration notable ne fut notée jusqu'aux profondeurs atteintes dans les sondages ✓ La conduite rencontrée, aux endroits expertisés, semblait être en bon état (à confirmer avec Hyprescon)

DESCRIPTION : Conduite de refoulement enrobée de sable propre et visuellement en bon état (PU-3)
