Rapport sur l'état de l'enrochement produit par GENIVAR en 2010

NOTE TECHNIQUE

DESTINATAIRE(S) : Commission de la Capitale nationale du Québec
EXPÉDITEUR : M. Steve Renaud, GENIVAR
COPIE : M. Jacques Desjardins
M. Etienne Cormier
DATE : 11/11/2009
OBJET : **Évaluation des besoins en restauration des enrochements de protection le long de la Promenade Samuel-De Champlain – Phase 3**
N/réf. : Q120591

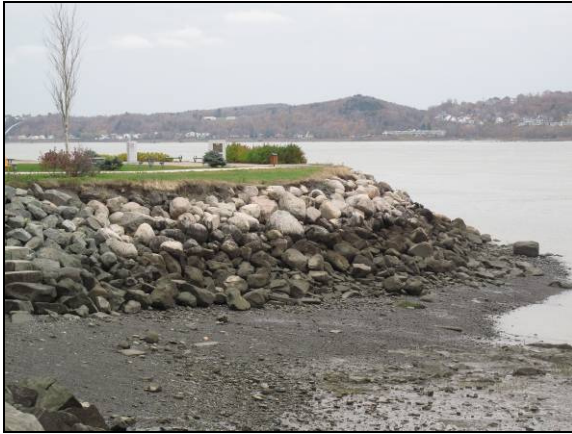
Photo 1540

L'enrochement de cette section est composé d'une seule couche de pierres rondes granitiques de bonne qualité. Leur taille moyenne est de 800 à 1000 mm. Les pierres rondes sont toutefois placées de manière désordonnée et selon une forte pente. Une grande partie des pierres de carapace composant le bas de talus ont été déplacées et la sous-couche y est aussi apparente. On y retrouve beaucoup de débris de béton. La photo 1549 montre la démarcation entre le haut et le bas du talus ainsi que la sous-couche qui est visible. De l'érosion est aussi observable en crête du côté ouest de la zone (photo 1540) en haut de talus.

Dans ce secteur de 150 mètres de longueur, il est recommandé de reconstruire l'empierrement au complet, notamment en retirant les pierres rondes, lesquelles sont moins stables que les pierres anguleuses. L'élévation du perré est d'environ 6 m (entre les élévations -1 et 5 m). La mise en place de deux couches de pierres de carapace, de diamètre 1000-1300 mm, est requise à cet endroit en raison de l'avancée que forme ce tronçon, qui est plus attaqué par les vagues et les glaces. Le volume de pierres requis est estimé à 5000 m³, dont environ 1200 m³ peuvent être récupérés de l'enrochement existant.

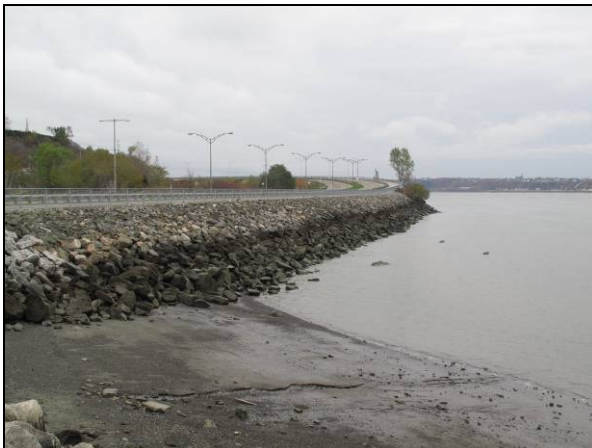
Photo 1548

L'enrochement de cette section a été refait récemment dans le cadre de réfection du boulevard Champlain (photo 1548). L'état de l'enrochement est acceptable et des travaux ne sont donc pas nécessaires pour ce tronçon.

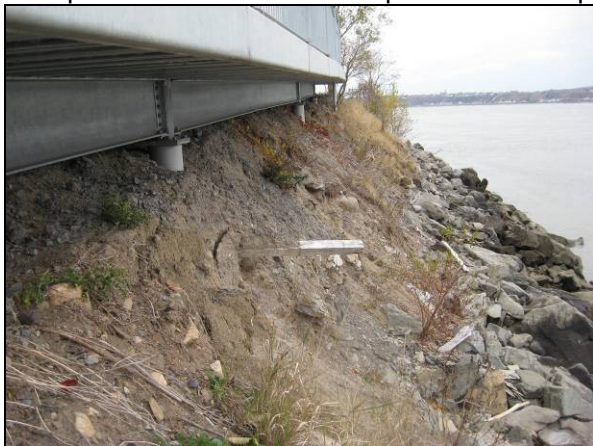
Photo 2441

L'enrochement de ce tronçon est en très mauvais état et de l'érosion importante est observable dans le haut de talus (photo 2441). La sous-couche est apparente à plusieurs endroits (photo 1556) et les pierres de carapace se retrouvent qu'à quelques endroits localisés sur le talus. La pente très abrupte, de l'ordre de 1 :1, rend l'enrochement instable et susceptible d'éboulements de pierres vers le pied du talus.

L'élévation du terrain projeté par les architectes dans ce secteur ainsi que jusque dans le secteur du quai Frontenac est d'environ 5,0 m. Ceci fait en sorte que le perré à réhabiliter serait d'une hauteur d'environ 6 m. La mise en place de deux couches de pierres de carapace, de diamètre 1000-1300 mm, est requise à cet endroit en raison de l'exposition aux vagues et aux glaces ainsi qu'en raison de la profondeur au pied de l'ouvrage qui fait en sorte que les vagues déferleront sur celui-ci. Le volume de pierres requis est estimé à 3 050 m³, dont environ 800 m³ peuvent être récupérés de l'enrochement existant.

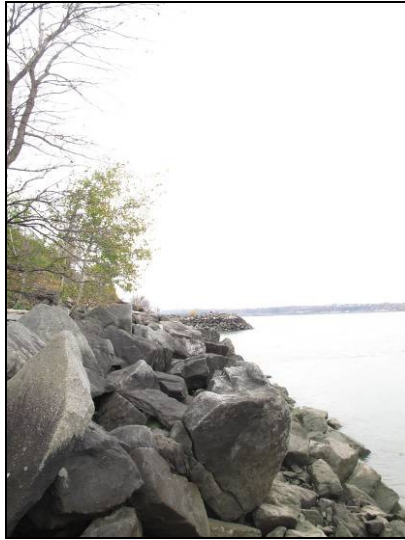
Photo 1564

Aucune érosion n'est observable en haut de talus sur ce tronçon. Les pierres de la carapace couvrent encore 80 à 85% de la superficie du talus, malgré une pente abrupte (photo 1564). La taille moyenne des pierres de ce tronçon est de 1,3x1,2x1,0 m. Une recharge de pierres de carapace de 1 000 à 1 300 mm de diamètre est nécessaire pour combler certains vides dans la structure, soit un volume total de l'ordre de 175 m³. Le haut de talus est composé en partie de pierres de calcaire très friables non résistantes aux vagues (photo 1561). Celles-ci doivent être enlevées et à remplacées par des pierres de qualité appropriée.

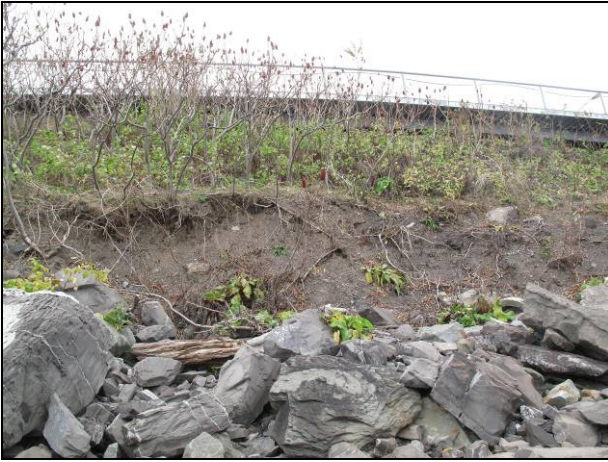
Photo 1572

Ce tronçon est marqué par la présence d'érosion en haut de talus (photo 1572) et d'un enrochement instable. La photo 1587 montre les tronçons 5 et 6 ainsi que la ligne des hautes eaux (démarcation noire) qui longe le haut du talus en enrochement. Quoique ces secteurs soient un peu plus à l'abri des vagues, la faible hauteur des enrochements fait en sorte qu'il y a érosion en haut de talus, probablement lors de tempêtes en période de hautes eaux. La sous couche est visible aussi sur de grandes superficies (photo 1571). La taille moyenne des pierres carapaces restantes de ce tronçon est de 1,4x1,1x0,85 m. L'enrochement est donc à réhabiliter complètement.

Environ 60 à 65% des pierres de carapace peuvent être récupérées et servir pour la reconstruction. Le perré à réhabiliter a une hauteur d'environ 6 m (5.0 m - - 1,0 m). La mise en place de deux couches de pierres de carapace, de diamètre 1000-1300 mm, est requise à cet endroit, ce qui représente un volume de pierres estimé à 1 200 m³, dont environ 400 m³ peuvent être récupérés de l'enrochement existant. Enfin, il est important de mentionner qu'une structure de signalisation maritime est présente dans ce secteur et qu'elle devra vraisemblablement être relocalisée ou du moins consolidée (1570).

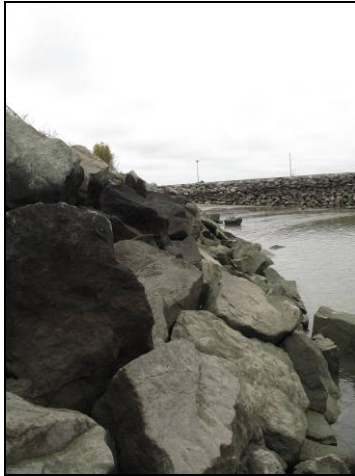
Photo 1581

L'état de ce tronçon est en général acceptable, à l'exception de quelques vides causés par le déplacement de pierres de carapace (photo 1581). Un peu de recharge avec des pierres de diamètre 1 000 à 1 300 mm est à prévoir (une trentaine de m³), principalement dans les 15 à 20 derniers mètres du tronçon. À noter que ce tronçon est protégé des vagues qui sont bloquées par le quai Frontenac et l'avancée du remblai du boulevard Champlain.

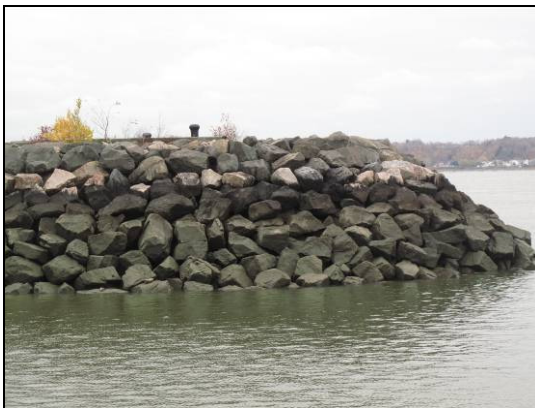
Photo 1580

Ce tronçon est composé du quai Frontenac dont l'enrochement a récemment été refait. Il est donc dans un parfait état. Les pierres de grès et granite sont parfaitement disposées afin que l'enrochement soit très stable et la crête de l'enrochement est suffisamment large pour protéger la structure en cas de tempête (photo 1588).

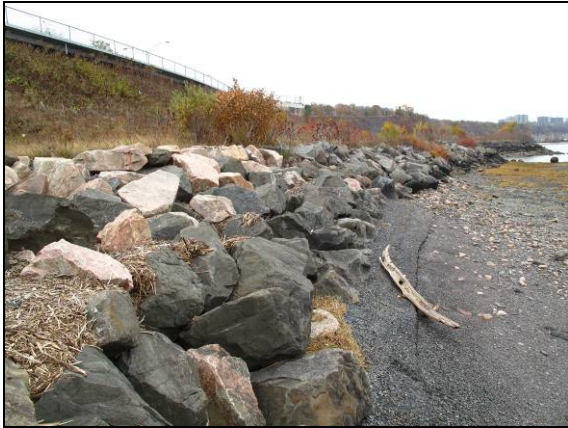
Photo 1590

L'enrochement de ce tronçon est en parfait état, tout comme l'enrochement du quai Frontenac, et il est composé d'un mélange de pierres de granite et de grès (photo 1590). Sa faible hauteur s'explique par la présence de la batture rocheuse au pied de l'enrochement (à l'élévation 1,0 à 1,5 m) où les vagues perdent une grande partie de leur énergie en déferlant

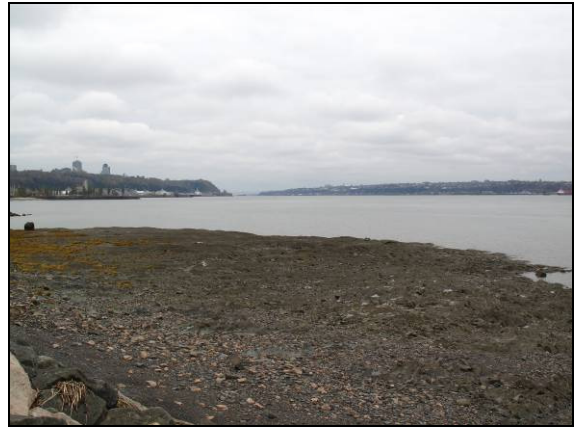
Photo 1591

(photo 1591). Les pierres sont aussi de taille inférieure à ce qui était généralement retrouvé plus à l'ouest.

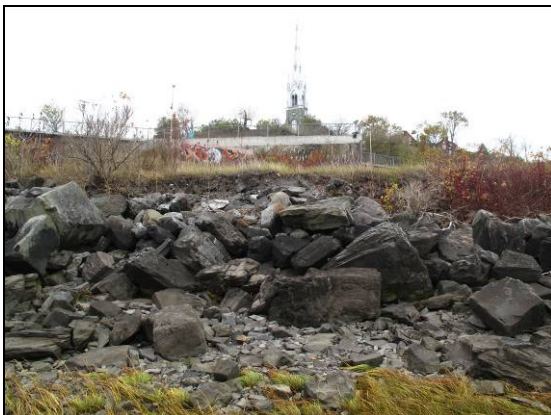
Photo 1592

Ce tronçon est caractérisé par de l'érosion en haut de talus sur la presque totalité de sa longueur (photo 1592). La taille moyenne des pierres actuellement en place est de l'ordre de 1,5x1,1x1,0 m. Quelques pierres de carapace ont été délogées du talus, probablement par l'action des glaces (photo 1601), mais aussi par les vagues qui rencontrent une batture beaucoup moins large et plus basse à cet endroit (élévation 0 m).

Une recharge avec de la pierre de calibre 1 000 à 1 300 mm est donc souhaitable en haut de talus ainsi qu'à plusieurs endroits où des vides sont présents. Le volume de pierres requis est estimé à environ 125 m³.

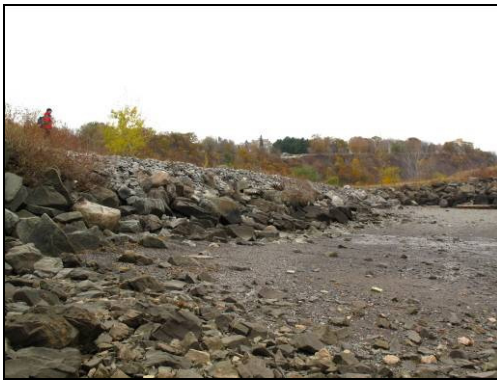
Photo 1604

Ce tronçon longe la voie ferrée et est protégé des vagues par une plage située à son pied à l'élévation approximative de 2.0 m.. Les plus gros blocs dispersés sur le talus ont des dimensions d'environ 1,0x1,0x1,2 m. Le remblai de l'infrastructure ferroviaire, qui est composé de pierres de petit calibre (150-300 mm), recouvre le haut de l'enrochement à l'élévation 5,7 m avec une pente abrupte (photo 1605). L'enrochement est peu structuré, ce qui en réduit la résistance et des vides sont apparents par endroits.

Quoique ce secteur soit peu soumis aux vagues de tempêtes, la reconstruction d'un enrochement composé de pierres placées de façon stable et enchevêtrée est souhaitable. Un volume d'environ 1200 m³ de pierres de calibre 800-1000 mm serait requis pour remettre en état cet enrochement. Environ 50% du volume est probablement récupérable dans la structure existante..

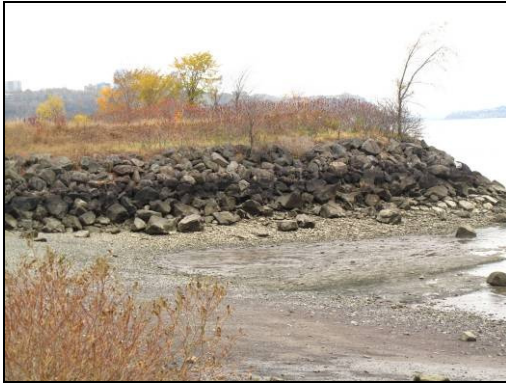
Photo 1603

De manière générale, l'état de l'enrochement de ce tronçon est acceptable (photos 1603 et 1614). Aucun signe d'érosion n'est observable en haut de talus. Seulement quelques pierres de carapace ont été délogées du bas de talus du côté ouest du tronçon (photo 1603). Ces pierres se retrouvent à quelques mètres du pied du talus. L'enrochement du côté est est en très bon état (photo 1611). La taille moyenne des pierres actuellement en place est de 1,0x1,1x1,0 m. Environ une cinquantaine de pierres seraient requises sur l'ensemble du secteur pour combler les quelques blocs perdus.

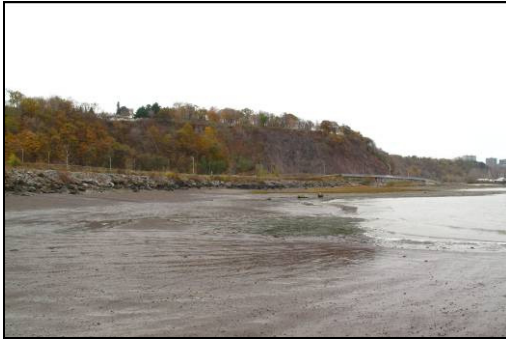
Photo 1615

L'enrochement de ce long tronçon est généralement acceptable, quoiqu'à plusieurs endroits, il semble peu structuré. Il y a peu de signes d'érosion dans ce secteur, ce qui démontre l'efficacité de la batture à réduire l'énergie des vagues (photo 1615 et 1636). La voie ferrée longe le talus et son remblai déborde à quelques endroits sur l'enrochement. À d'autres endroits, la végétation arbustive s'est implantée dans l'empierrement, améliorant localement la résistance à l'érosion. En somme, l'empierrement dans ce secteur est moins sollicité qu'ailleurs. Le haut et le bas du talus se situent aux élévations 5,5 m et 2.5 m, soit une hauteur totale d'environ 3 m.

Si le projet est réalisé tel que projeté, un remblai de largeur variable entre 10 à 42 m sera construit au-dessus de la batture, ce qui fait en sorte que le talus aura une hauteur de l'ordre de 5 m. Étant donné que le pied de l'enrochement sera plus bas (élévation 0 m), des vagues de plus grande énergie pourront déferler sur celui-ci, ce qui fait en sorte que la mise en place de pierres de plus grande dimension que celles en place actuellement est nécessaire tout le

long du secteur. De plus, la construction de bassins et de piscines le long de l'enrochement rend essentielle la mise en place d'un enrochement massif pour protéger ces infrastructures. Des volumes de pierres de carapace (1000 à 1300 mm) de l'ordre de 17 500 m³ et de pierres de sous-couche (200-500 mm) d'environ 6000 m³ seront donc requis pour protéger les nouvelles infrastructures contre l'érosion.

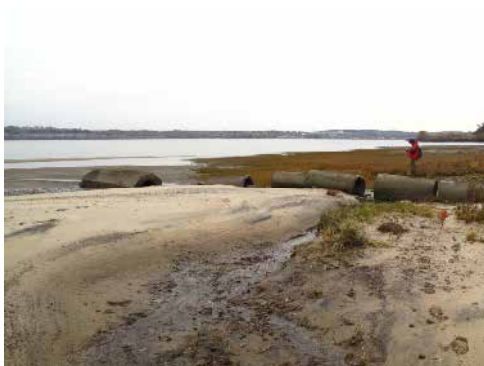
Photo 1652

Ce tronçon est constitué essentiellement de deux bancs de sable qui se sont développés à l'abri du remblai et du brise-lame de la marina de Sillery, situés à l'est. Le banc situé au fond de la batture est maintenu en place à l'ouest par des sections de ponceau de 1200 mm de diamètre, lesquels ont permis à la plage de s'accroître verticalement (photo 1652). Ce ponceau a probablement aussi un effet stabilisateur pour la plage en cassant les vagues et en retenant le sable derrière celui-ci. Deux conduites de drainage sont aussi présentes, ce qui fait en sorte d'éroder la partie arrière de la plage (photo 1652 et 1653).

Afin de préserver les plages existantes et de favoriser la recharge naturel de sable, il est recommandé de construire un épi de 75 mètres de longueur à la position de l'actuel ponceau en béton, ce qui permettra de retenir le sable en remplacement de cette conduite désuète. Aussi, si une conduite de drainage doit être maintenue dans le secteur, l'émissaire devrait être placé à l'ouest de l'épi, de sorte à éviter l'érosion de la plage par les eaux de drainage.

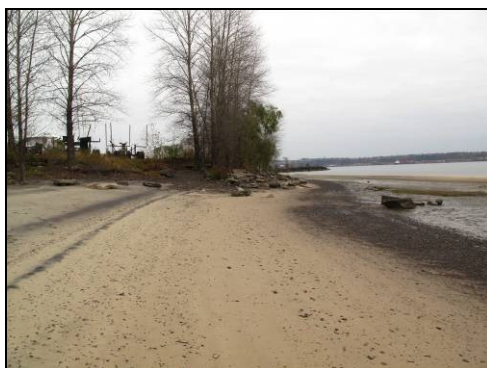
Photo 1656

Le second banc de sable consiste en un prolongement vers l'ouest de la plage qui est présente le long du remblai de l'aire d'entreposage de la marina et qui se termine à l'est vis-à-vis du brise-lame. La plage contournant au pied du remblai de la marina est particulièrement touchée par l'érosion (photo 1656). Les racines des arbres ont été mises à nu, ce qui démontre les pertes de sol qui ont eu lieu au cours des dernières années (photo 1674). Aucune protection n'est présente pour contrer l'érosion. Seuls des débris de béton et de petits remblais inefficaces ont été déversés sur les talus, dont la hauteur varie de 1 à 2 m.

Afin de limiter l'érosion du talus de l'aire d'entreposage de la marina, il est recommandé de mettre en place une méthode de protection dite douce afin de limiter au maximum les risques de perte de la plage. La construction d'un enrochement dans ce secteur pourrait mener, en raison de la réflexion des vagues sur celui-ci, à un abaissement du niveau de la plage, ce qui serait regrettable. Les méthodes de protection dites douces incluent notamment la recharge de plage, l'implantation de petits épis ou encore de brise-lames détachés de la berge. Les épis et les brise-lames visent à retenir le sable et à ainsi faire déferler les vagues sur celle-ci, loin du haut de talus.
