ANNEXE 10

Reportage photographique réalisé lors
de la visite pour la phase I

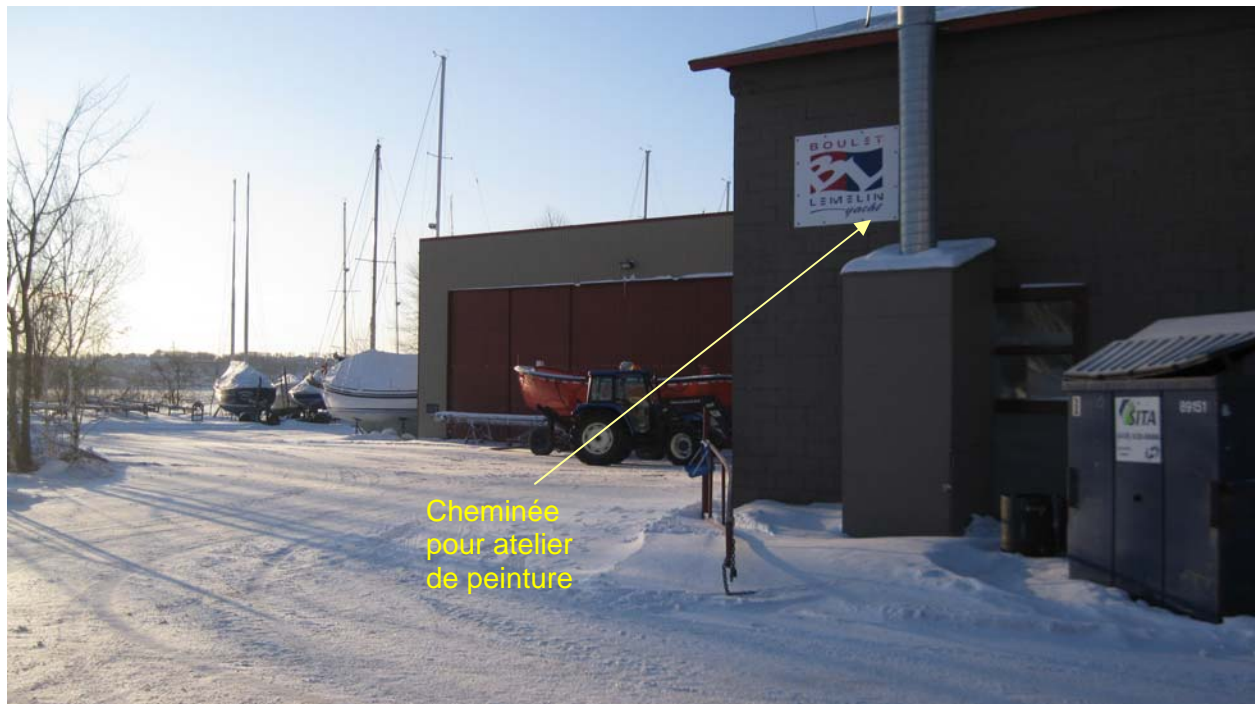
Photo 1a Vue vers le sud-est des bâtiments de Boulet, Lemelin Yacht inc, (Marina).

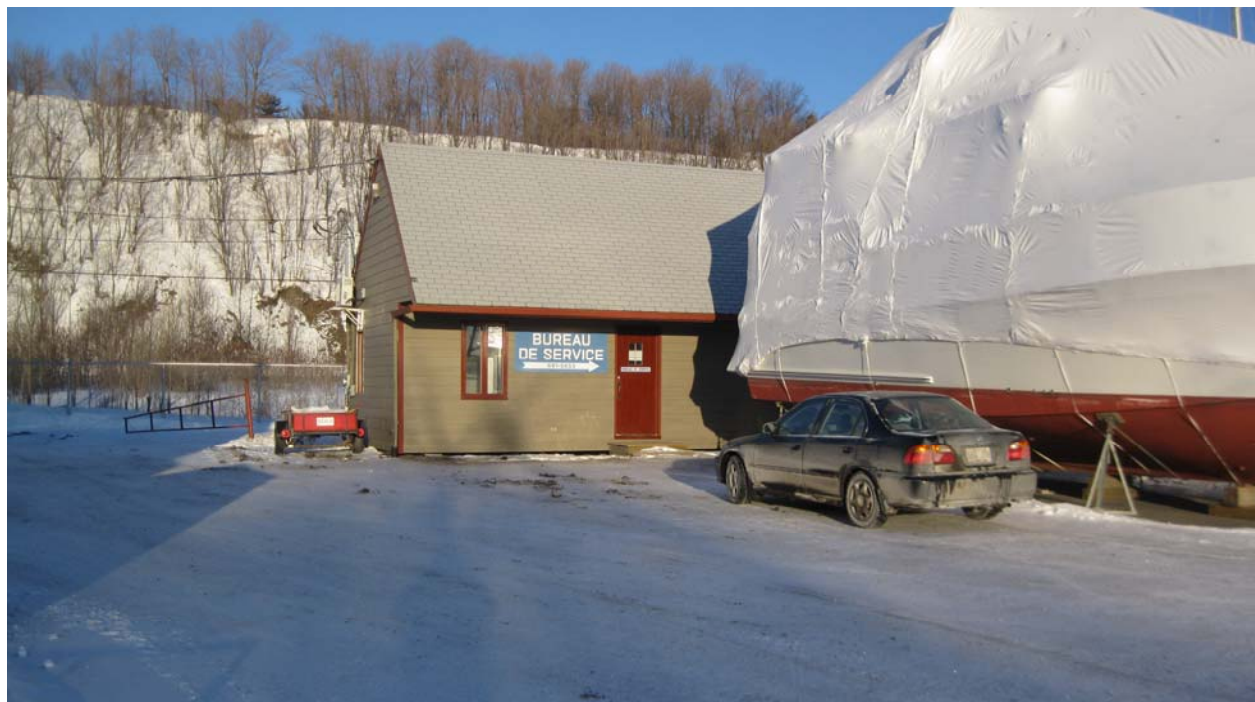
Photo 1b Vue vers l'ouest- Bâtiment de service - Boulet, Lemelin Yacht inc. (Marina).

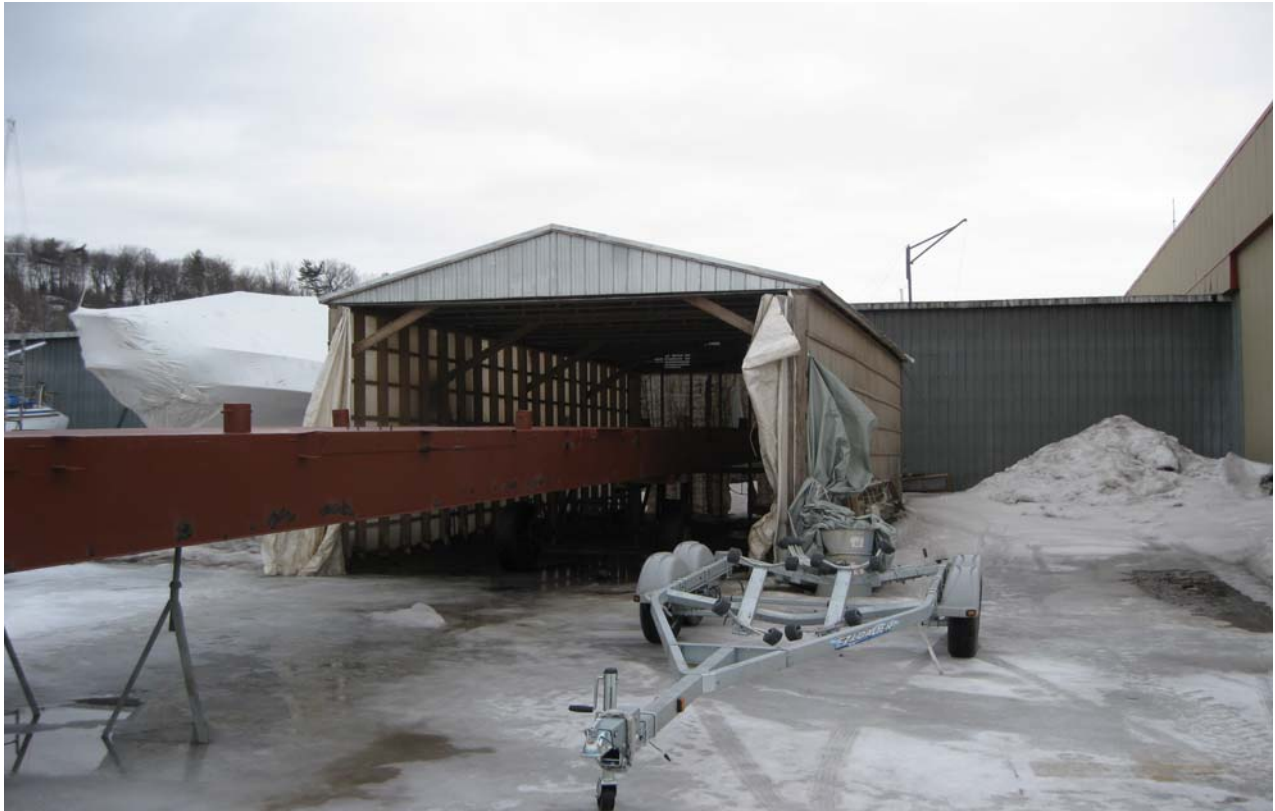
Photo 2a Abri temporaire pour le sable par jet.
Boulet, Lemelin Yacht inc. (Marina).

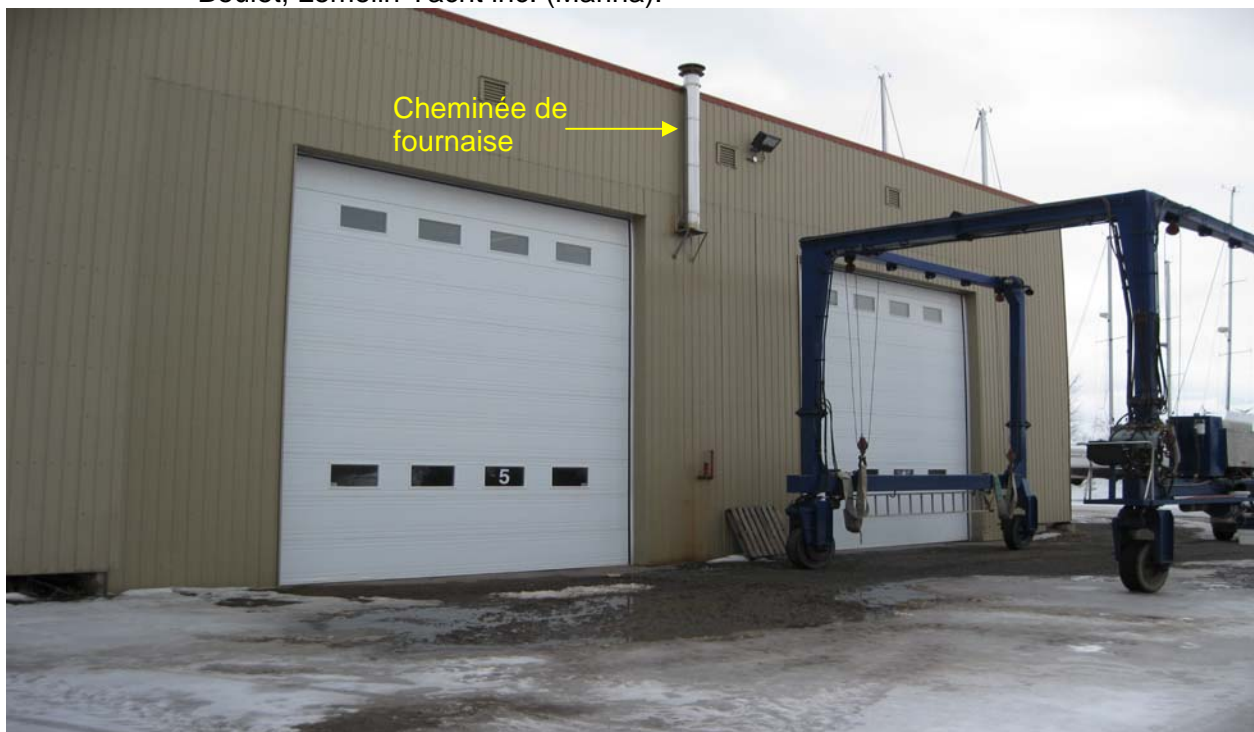
Photo 2b Portes 4 et 5, section d'entreposage,
Boulet, Lemelin Yacht inc. (Marina). Vue vers le nord-est.

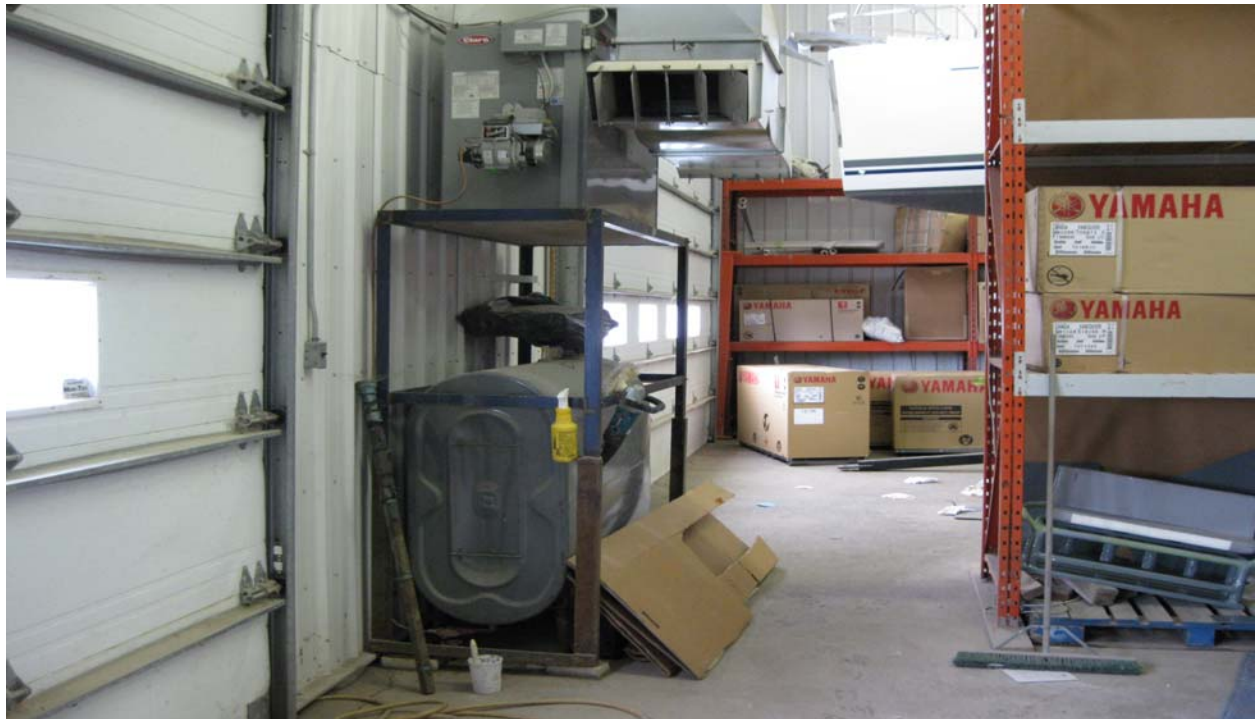
Photo 2 c Réservoir intérieur d'huile à chauffage (portes 4 et 5).

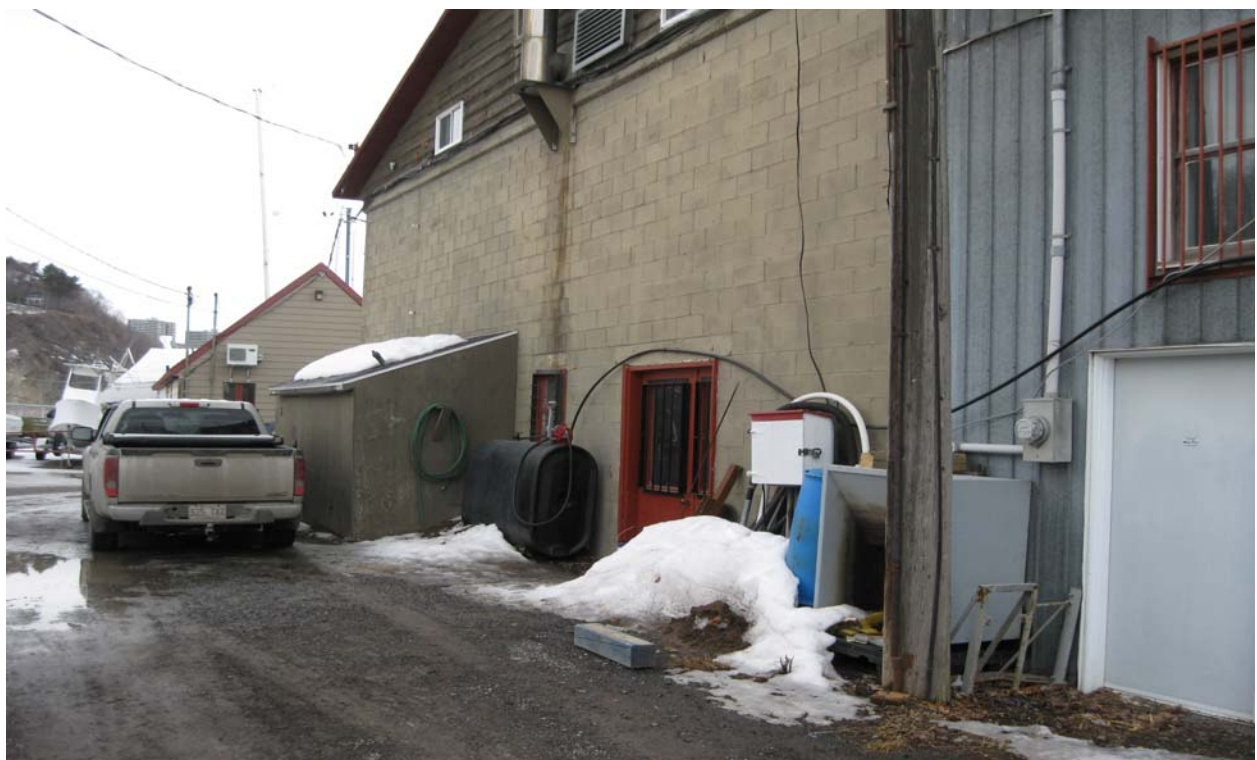
Photo 3 Réservoir extérieur de diesel.

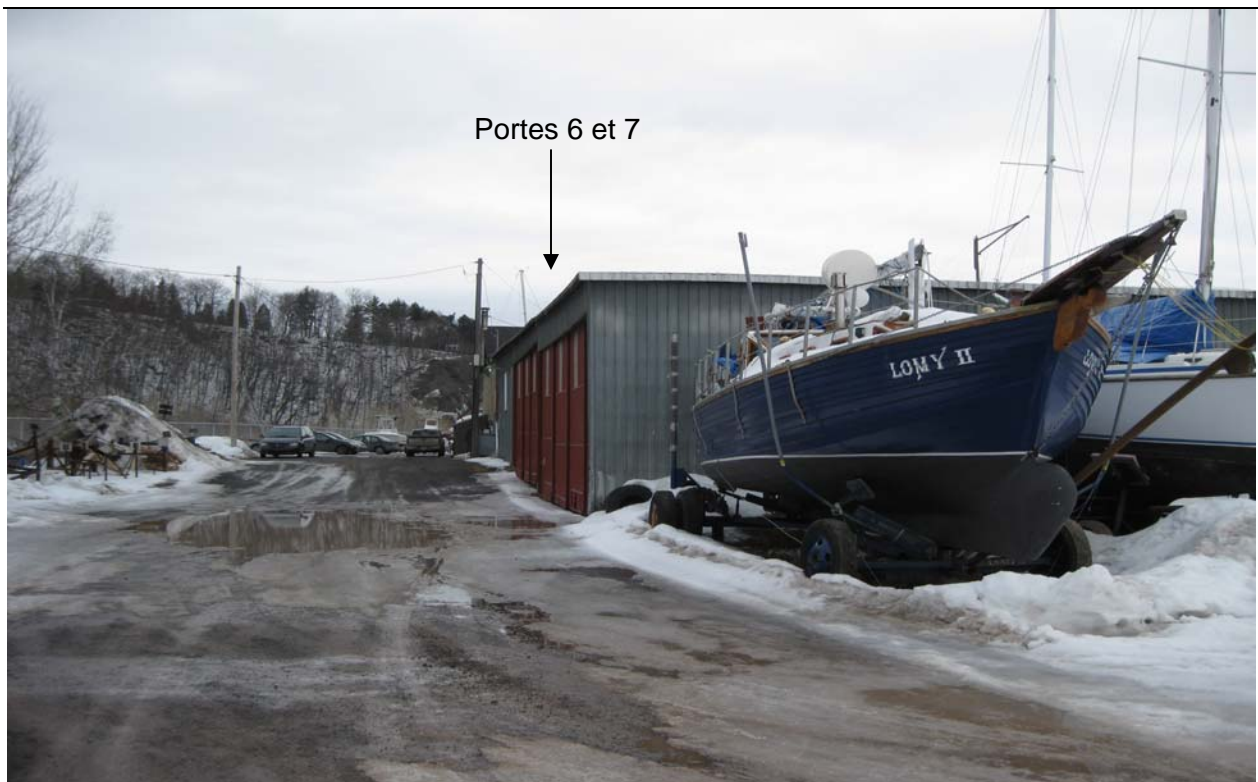
Photo 4a Vue du bâtiment (remisage de bateaux), portes 6 et 7.

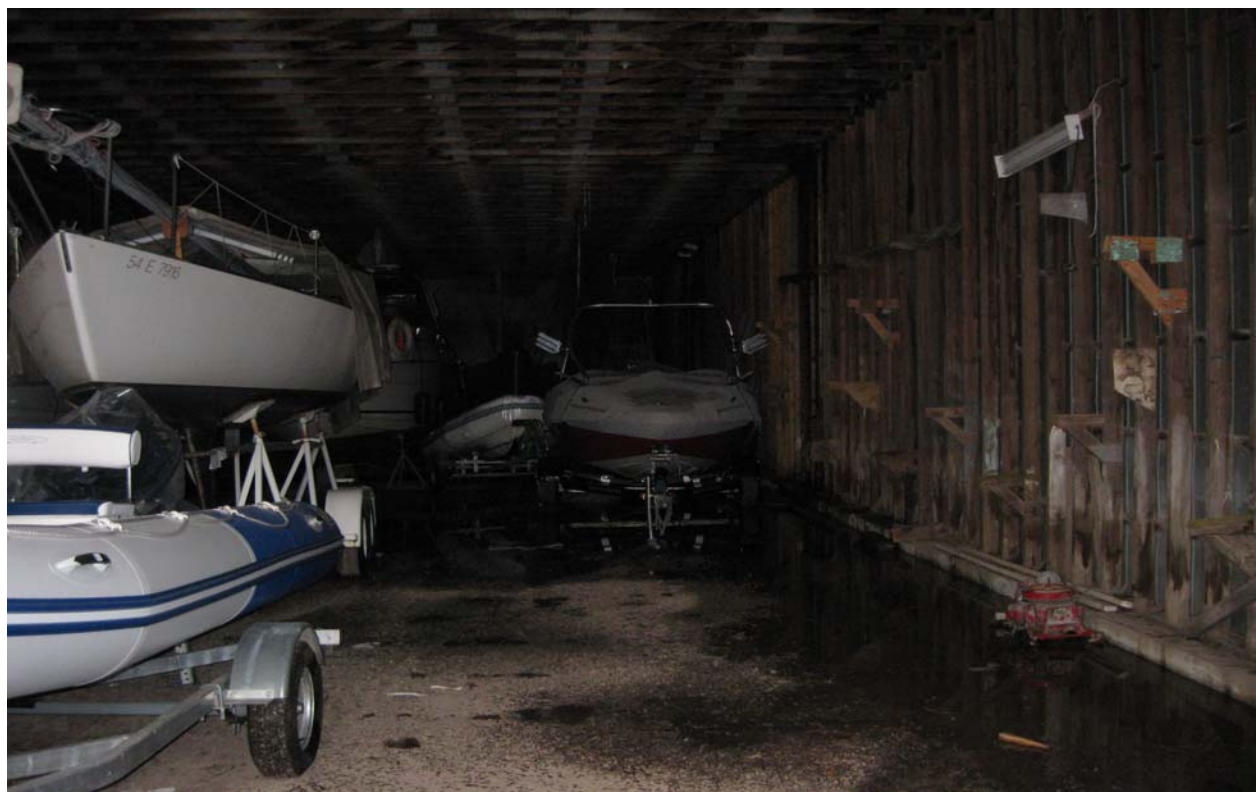
Photo 4b Remisage de bateaux sur gravier (intérieur, portes 6 et 7).

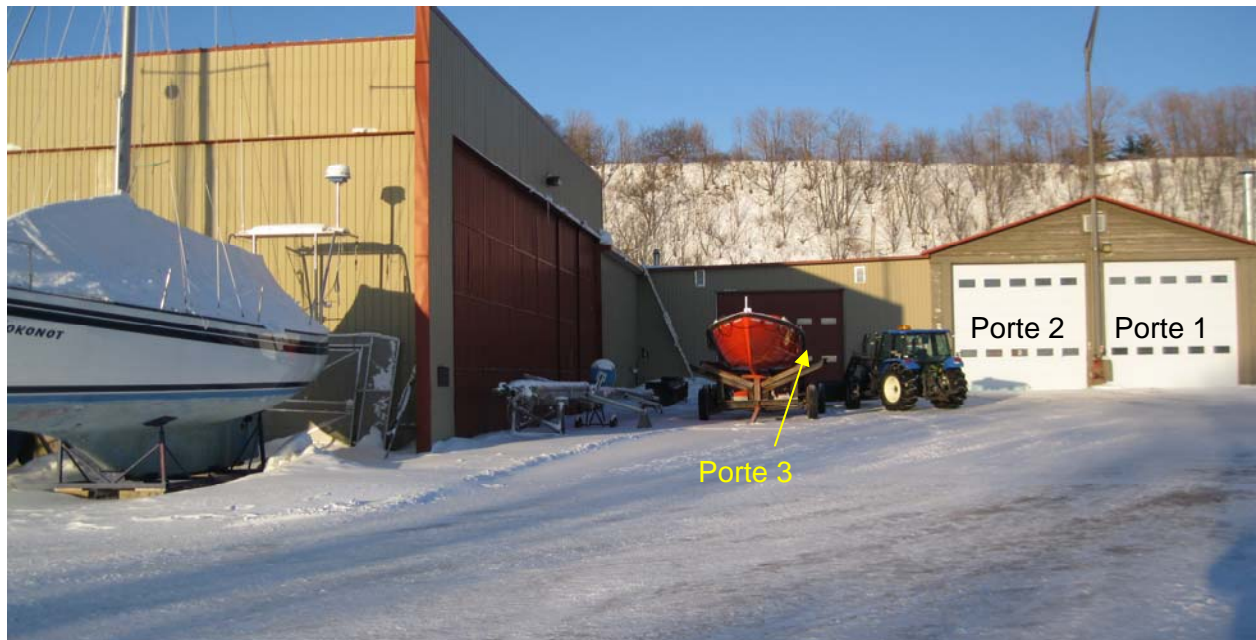
Photo 5a Bâtiment de Boulet, Lemelin Yacht : portes 1, 2 et 3. Vue vers l'ouest.

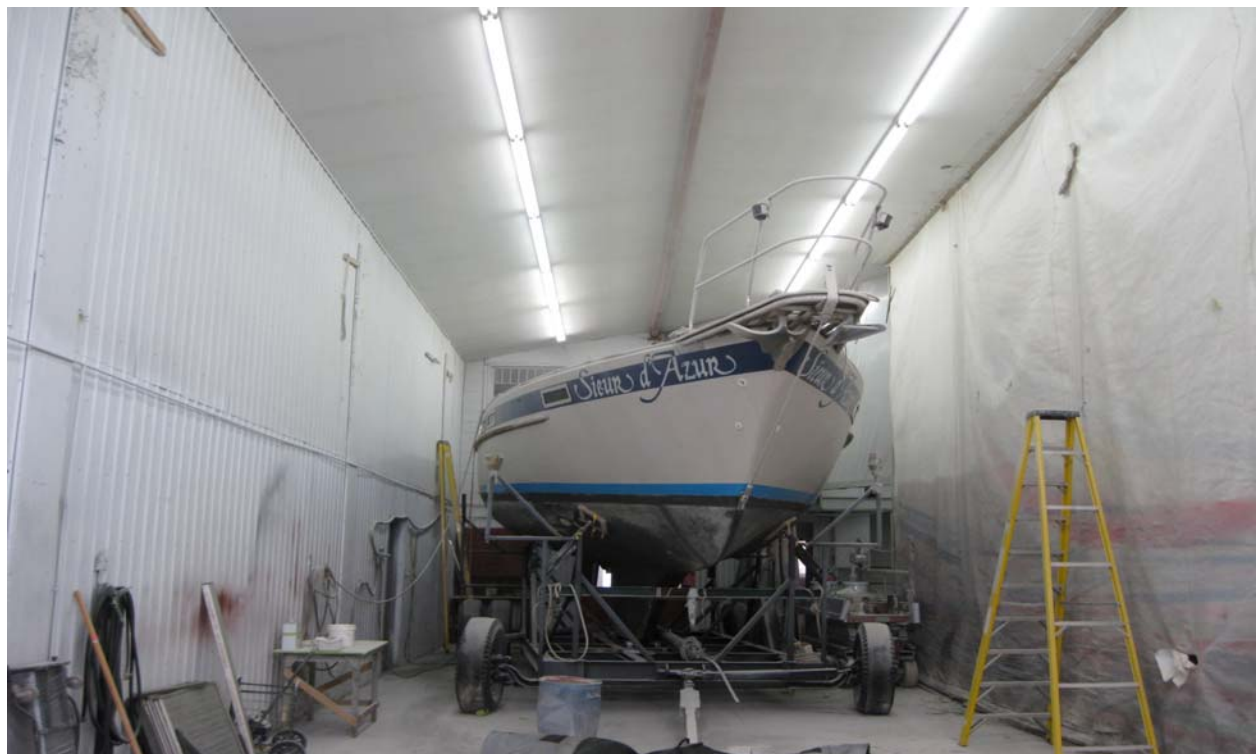
Photo 5b Vue intérieure (bâtiment, portes 1 et 2).

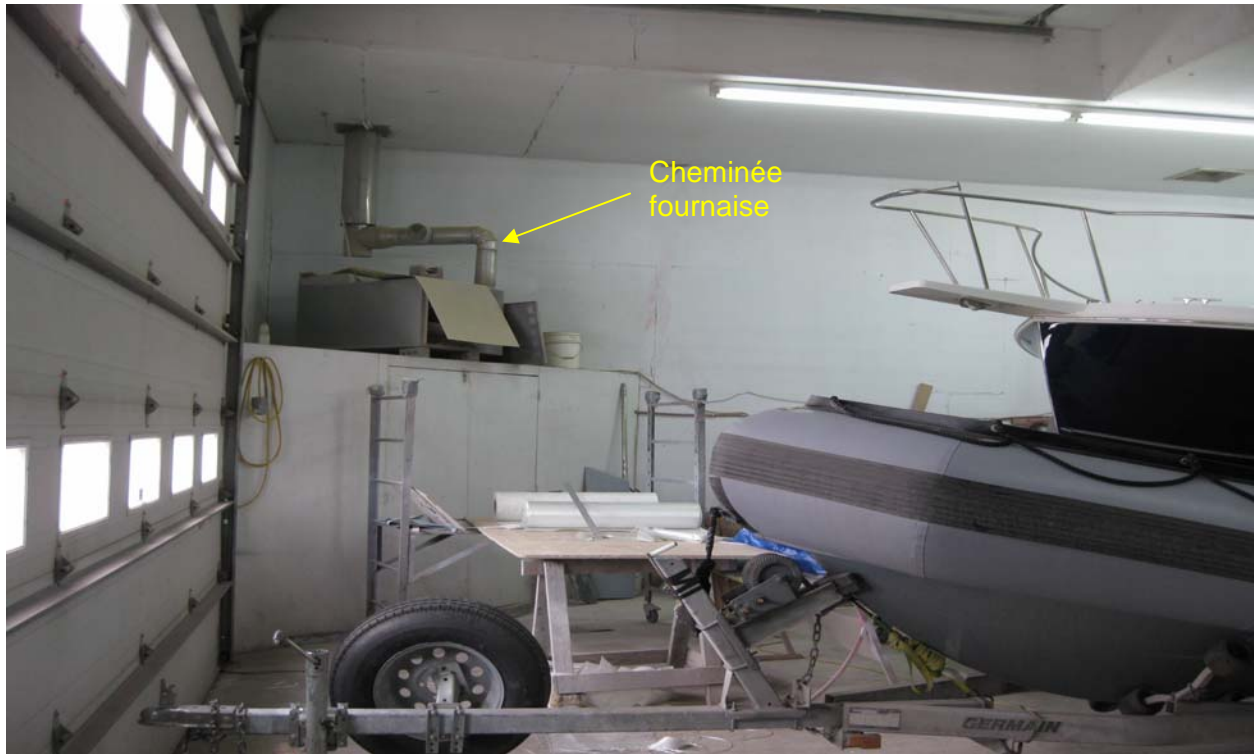
Photo 5c Vue intérieure bâtiment – porte 3.

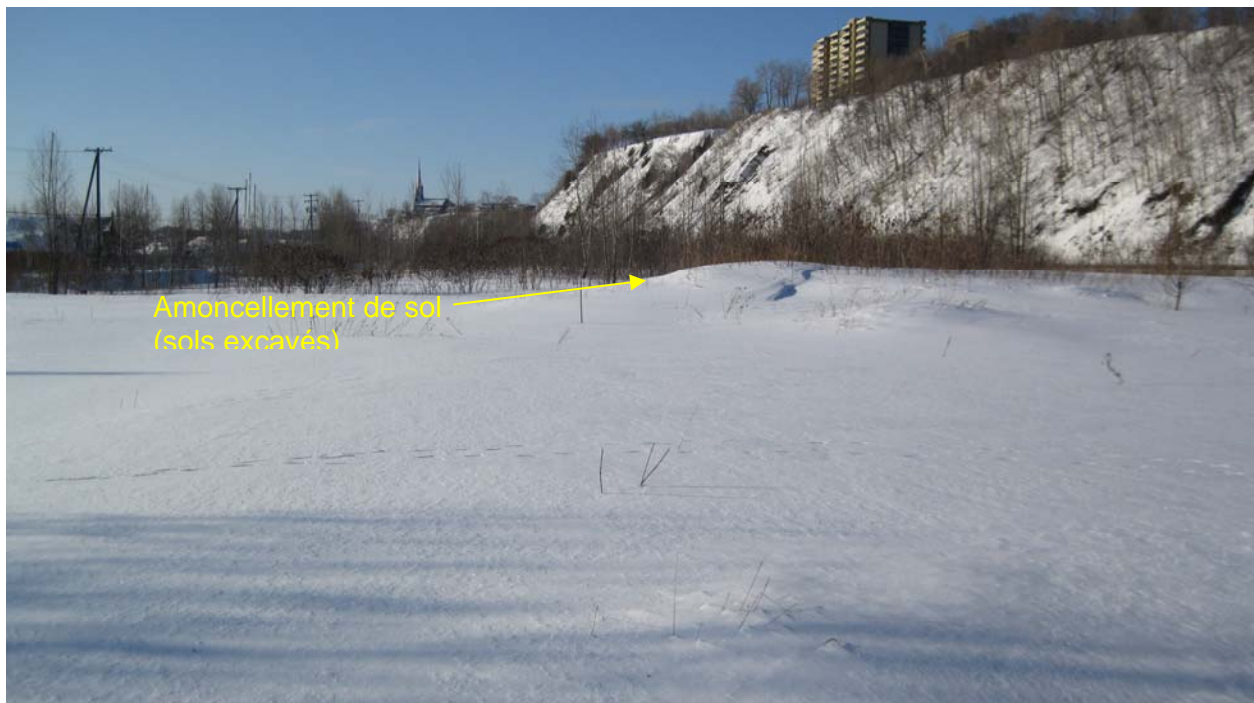
Photo 6a Site de l'ancien dépôt d'Ultramar. Vue vers le sud-ouest (section 5).

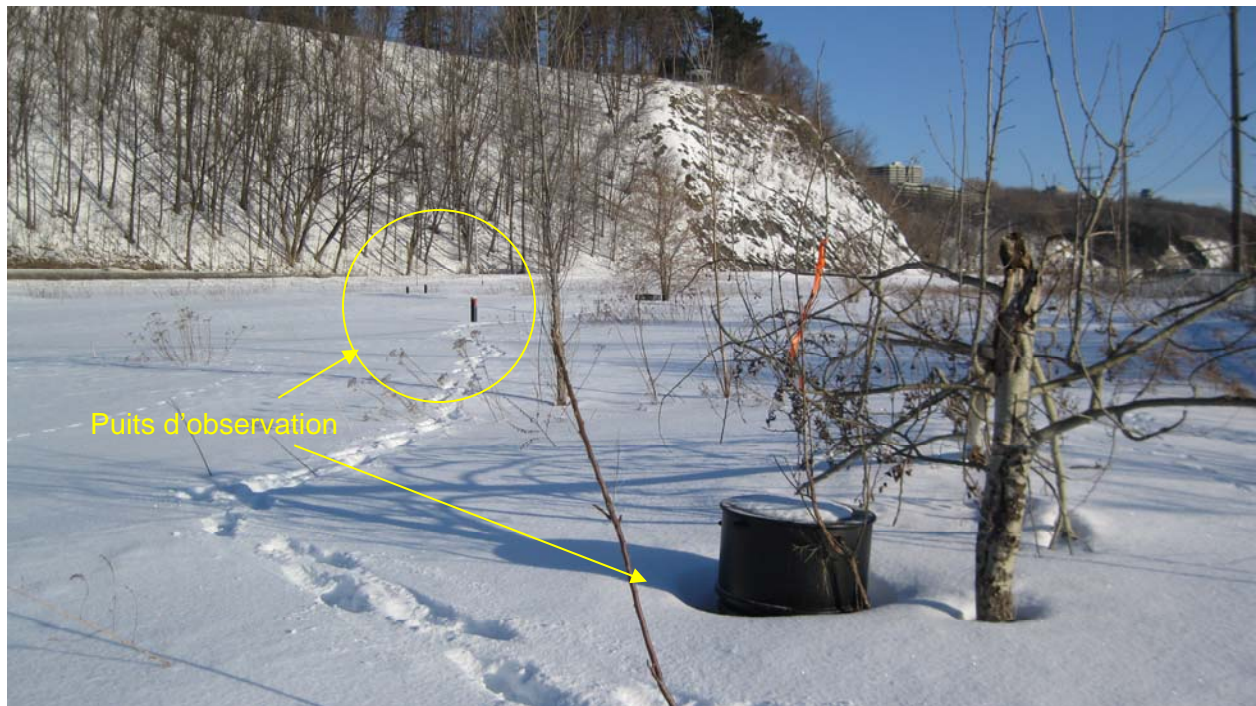
Photo 6b Site de l'ancien dépôt d'Ultramar. Vue vers le nord (section 5).

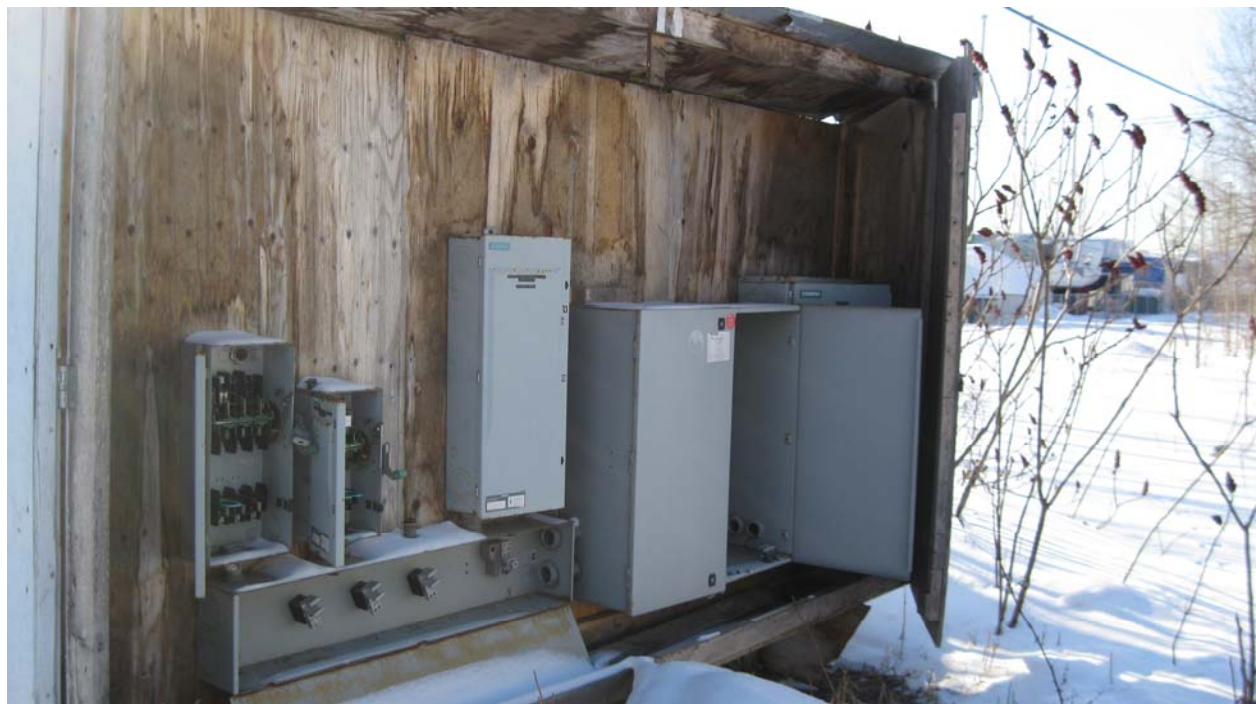
Photo 7a Vestige des installations électriques utilisées lors de la réhabilitation environnementale (Ancien dépôt de Esso - section 4).

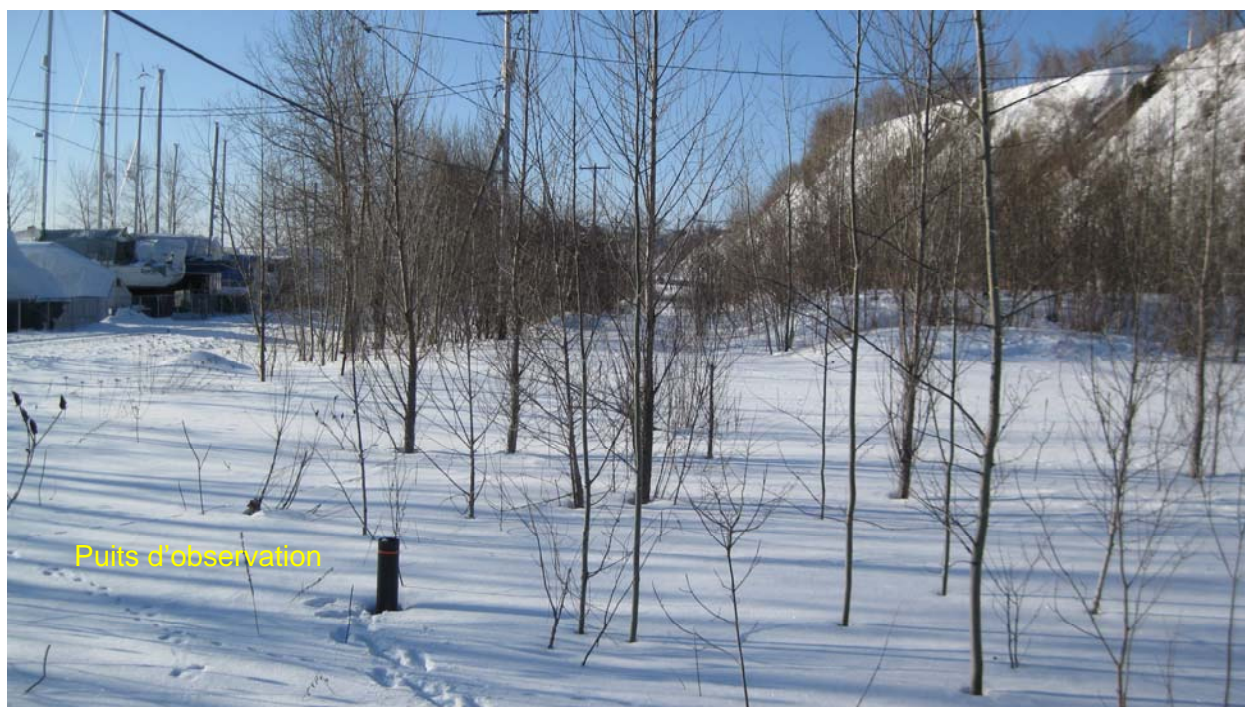
Photo 7b Ancien dépôt de Esso (section 4). Vue vers le sud.

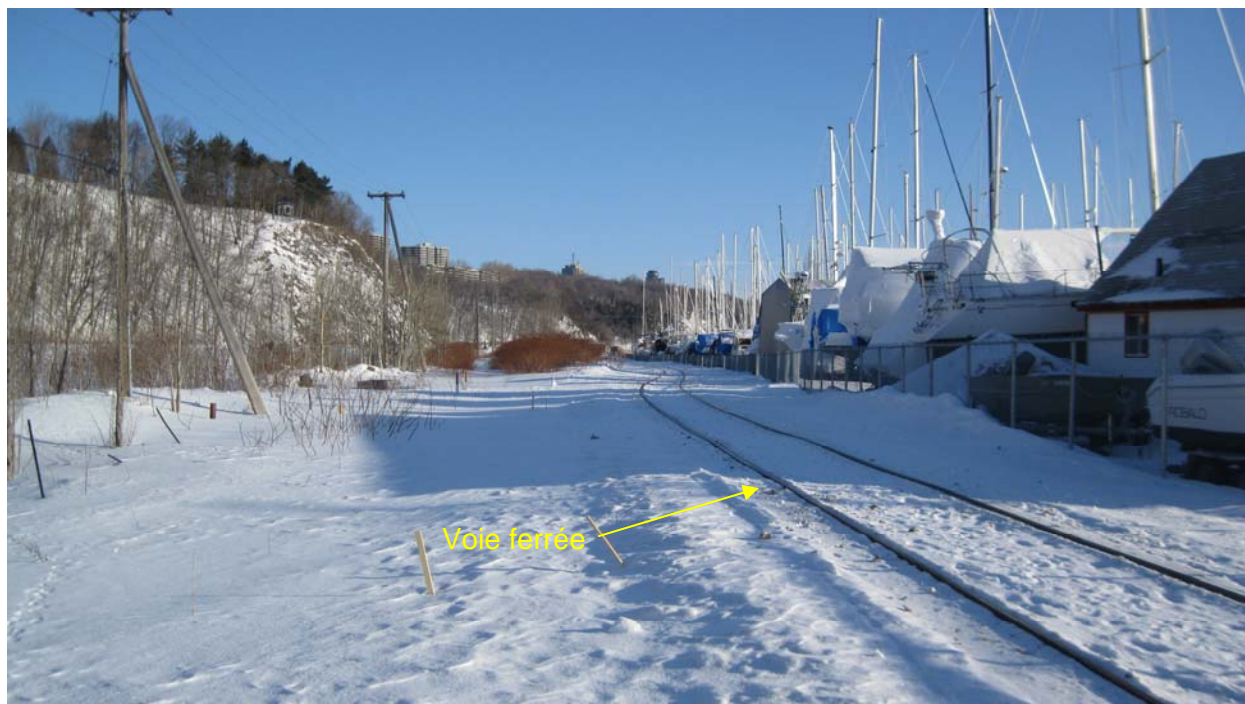
Photo 7c Ancien dépôt de Esso (section 4). Vue vers le nord-est.

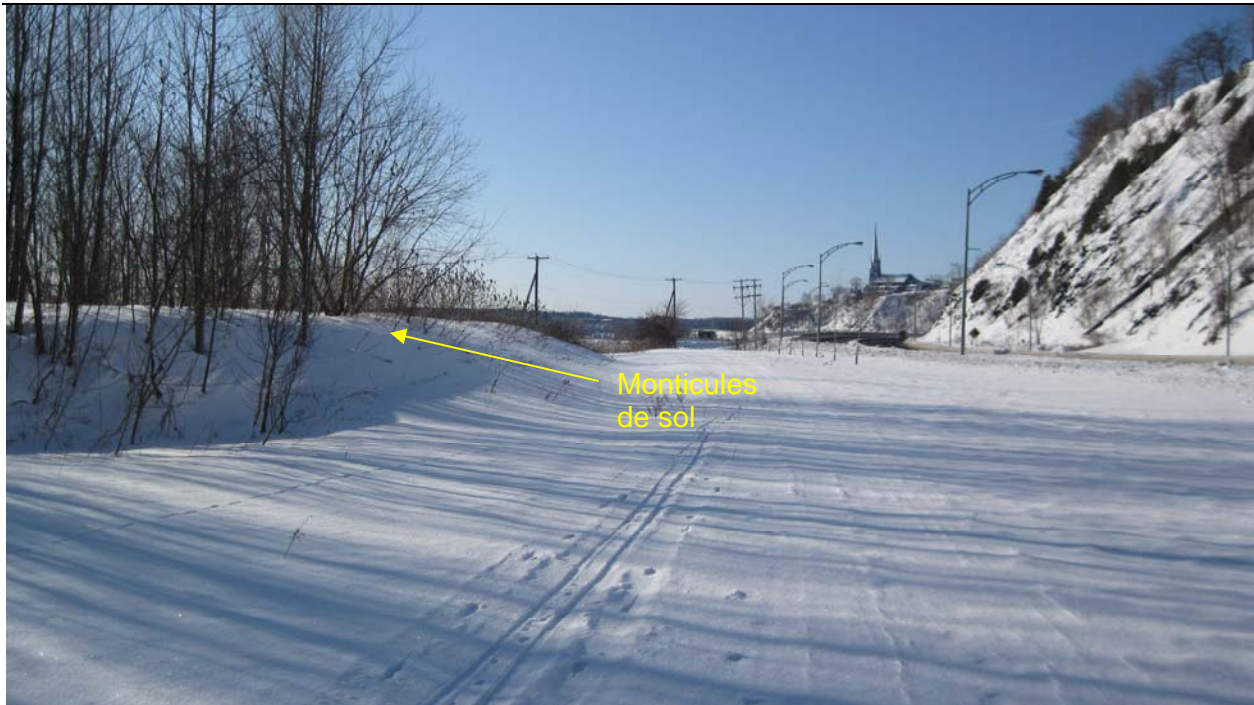
Photo 8 Monticule de sols sur l'ancien dépôt de Esso (anciennes biopiles).
Vue vers le sud (section 4).

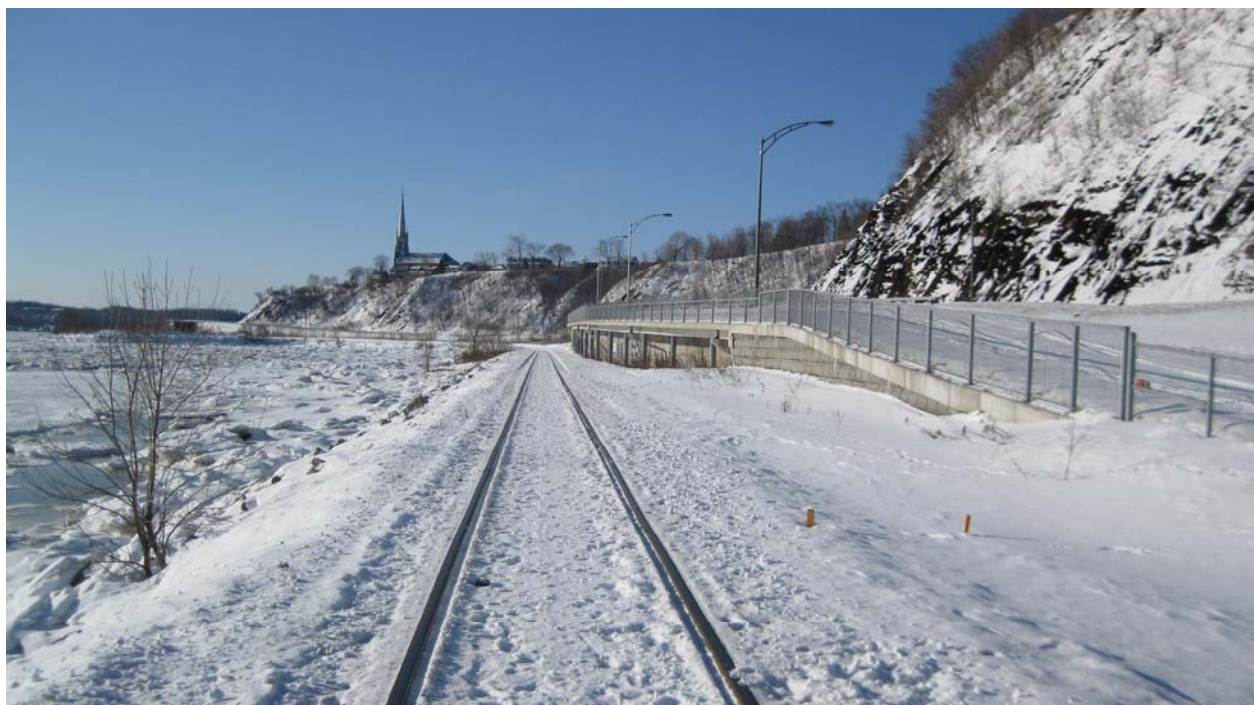
Photo 9 Voie ferrée (section 4). Vue vers le sud.

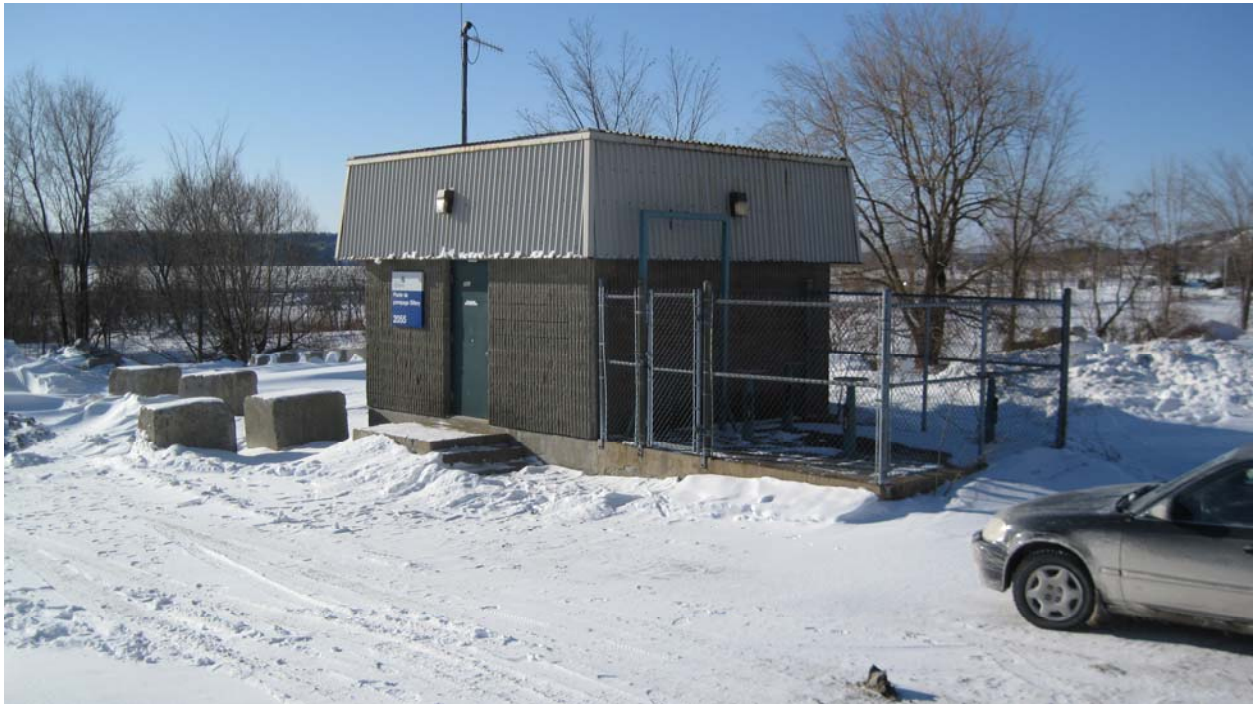
Photo 10a Station de pompage, Ville de Québec (section 1).

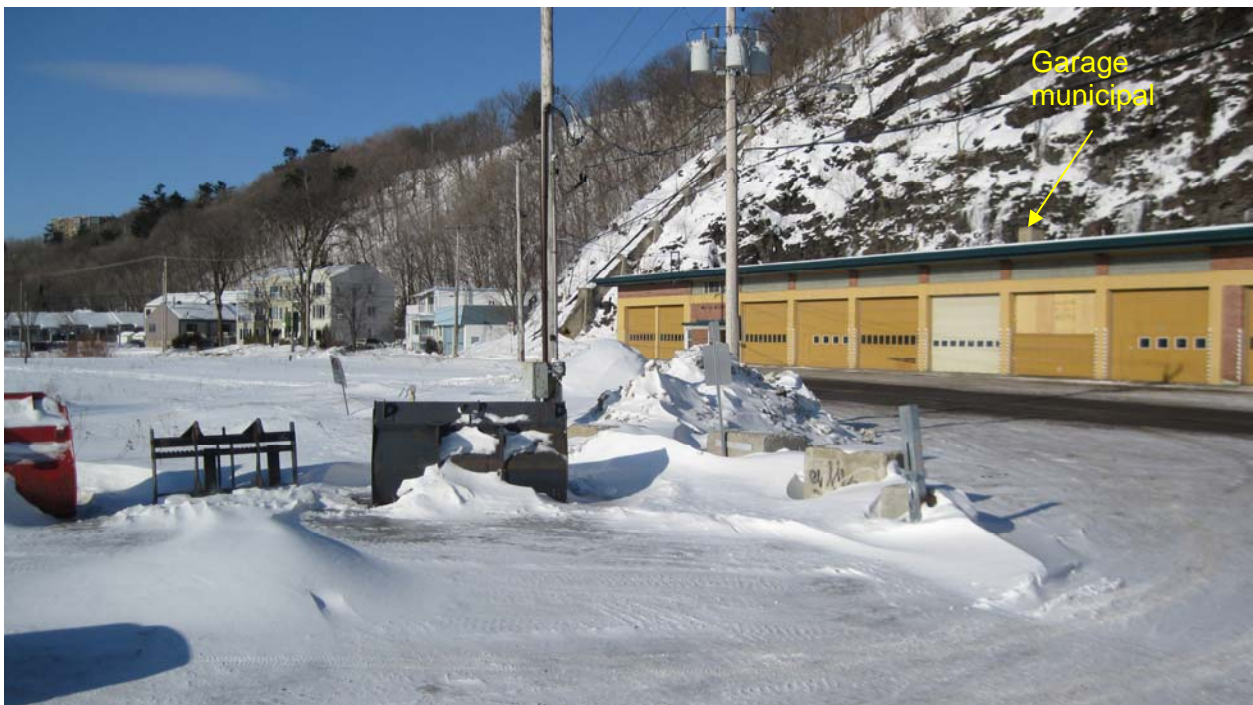
Photo 10b Garage municipal (face à la section 1). Vue vers le nord-ouest.

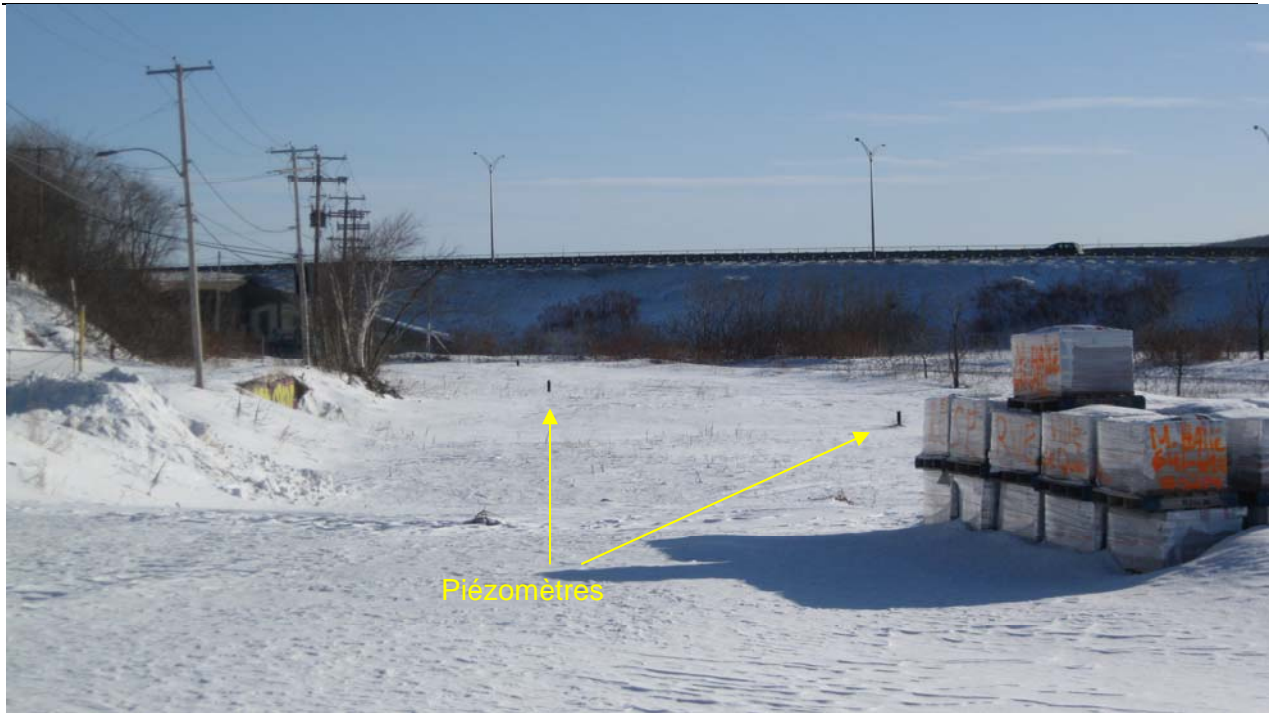
Photo 10c Ancien dépôt pétrolier de Pétro-Canada (section1). Vue vers le sud-est.

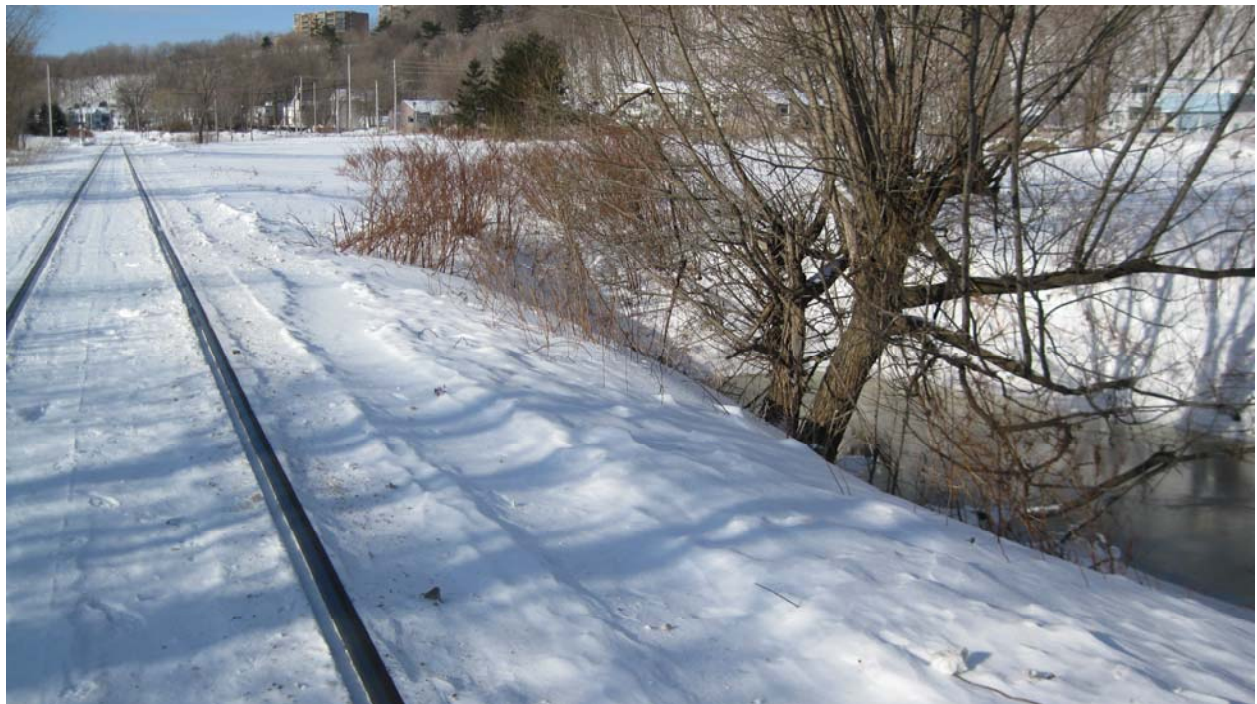
Photo 11 Accumulation d'eau en bordure de la voie ferrée (section 1).
Vue vers l'ouest.

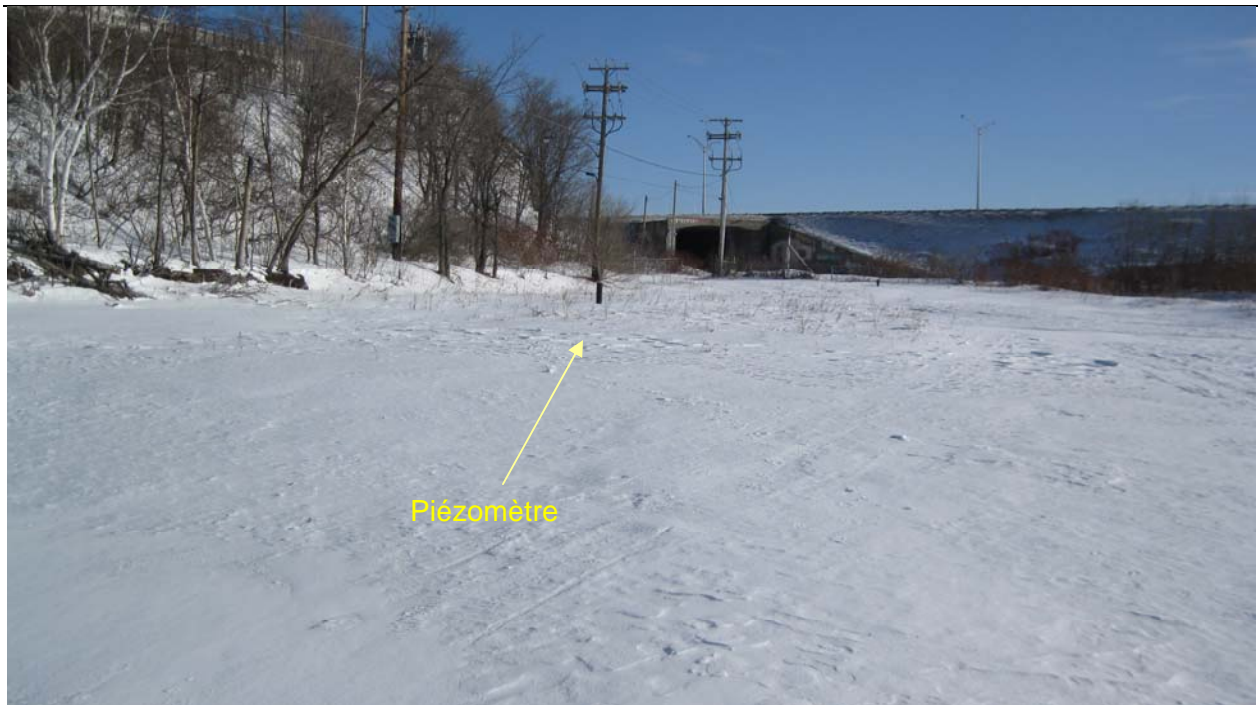
Photo 12 Ancien dépôt pétrolier de Pétro-Canada (section1). Vue vers le nord-est.

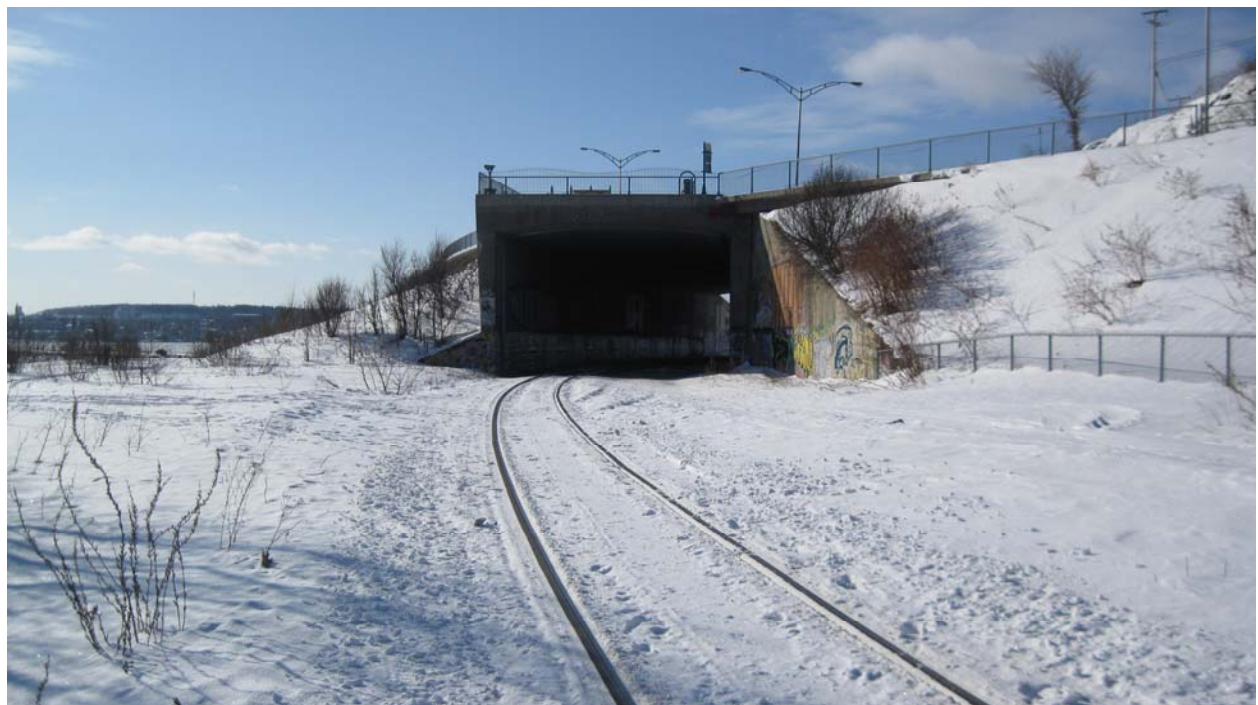
Photo 13 Tunnel ferroviaire (section 3). Vue vers le sud.

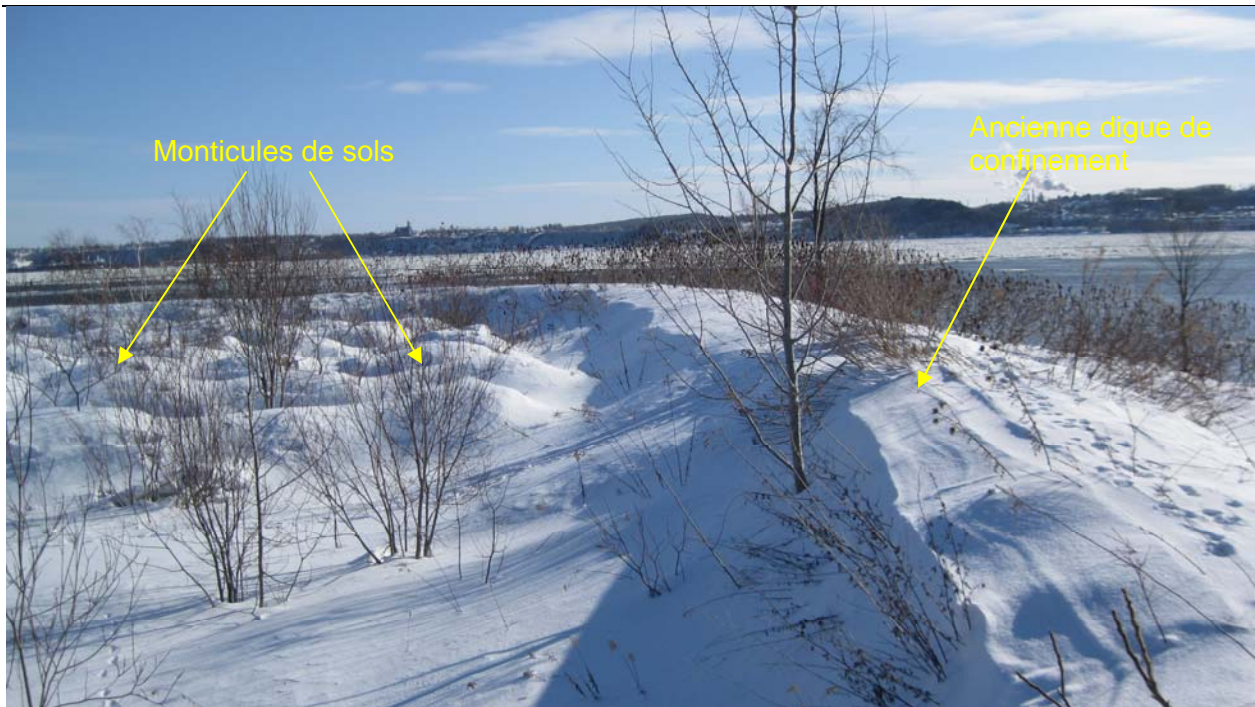
Photo 14 Prolongement de la section 3 avec digue de confinement (terrains de Shell). Vue vers l'est.
