ANNEXE 10

Reportage photographique réalisé lors
de la visite pour la phase I

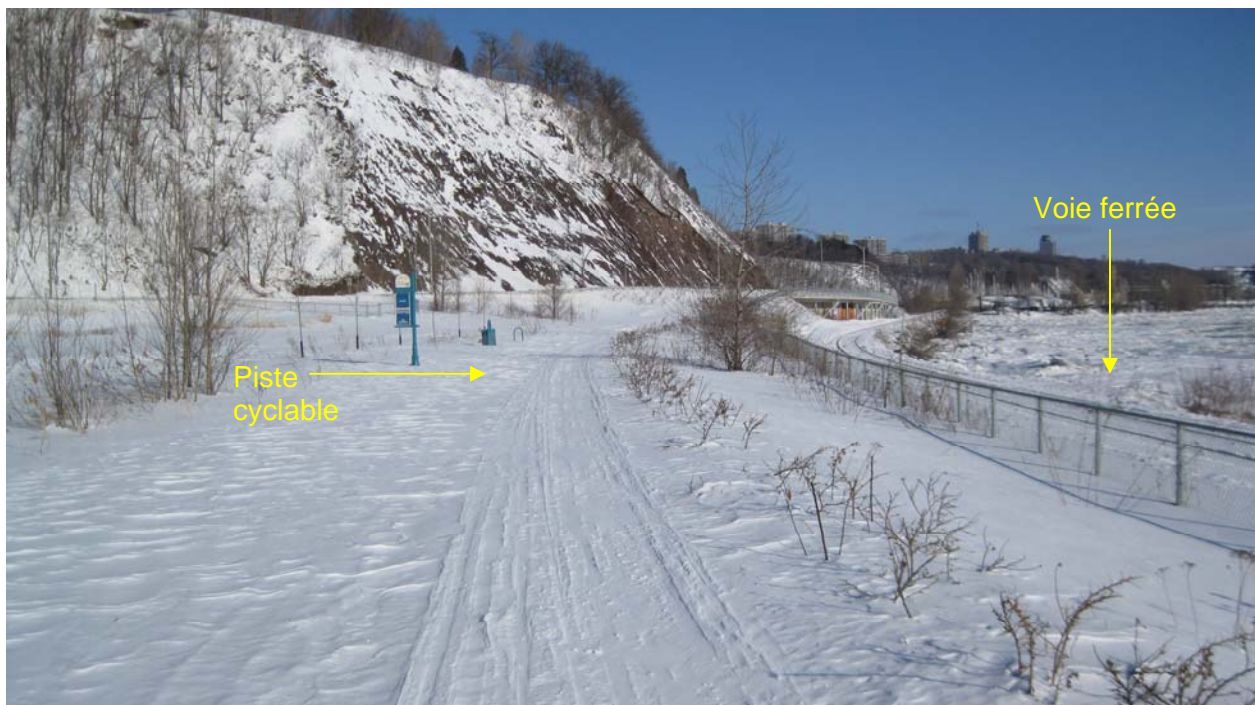
Photo 15 Terrains de l'ancien dépôt de Shell (section 3). Vue vers le nord.

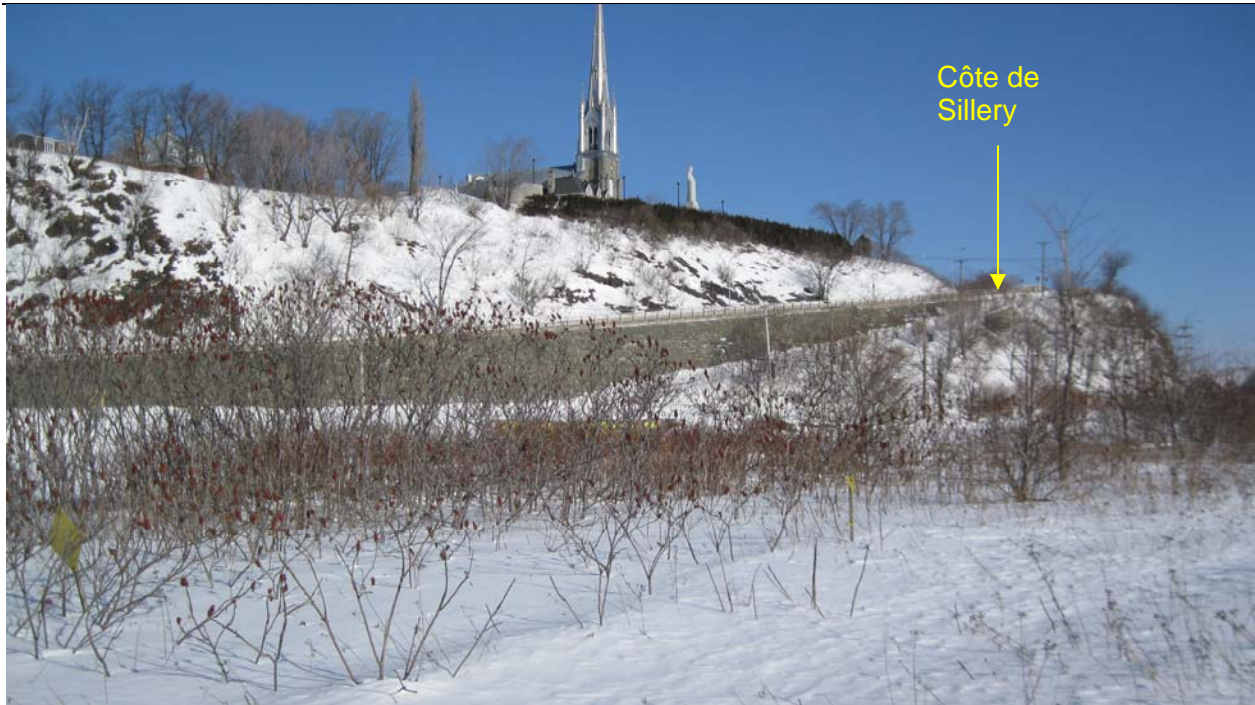
Photo 16 Terrains vacants de la section 2. Vue vers le nord-est.

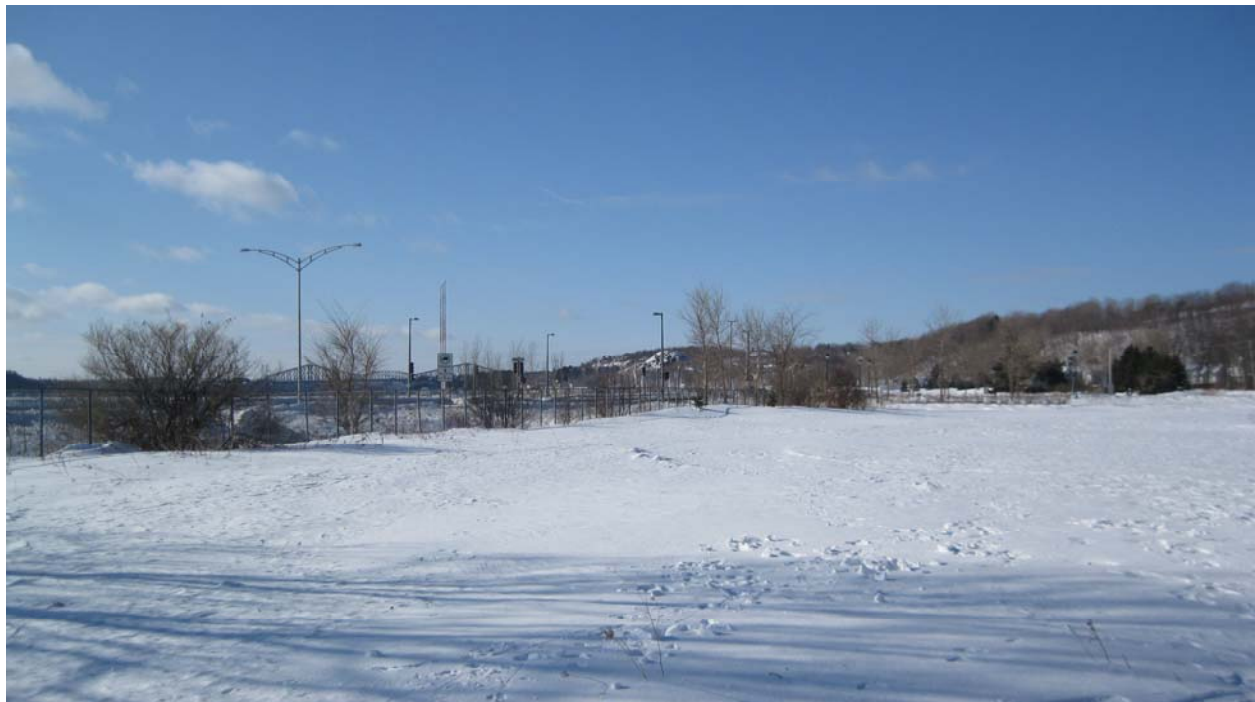
Photo 17 Vue des terrains vacants de la section 2. Vue vers le sud-ouest.
