## ANNEXE II

ANNEXE III  
PHOTOS DES SITES

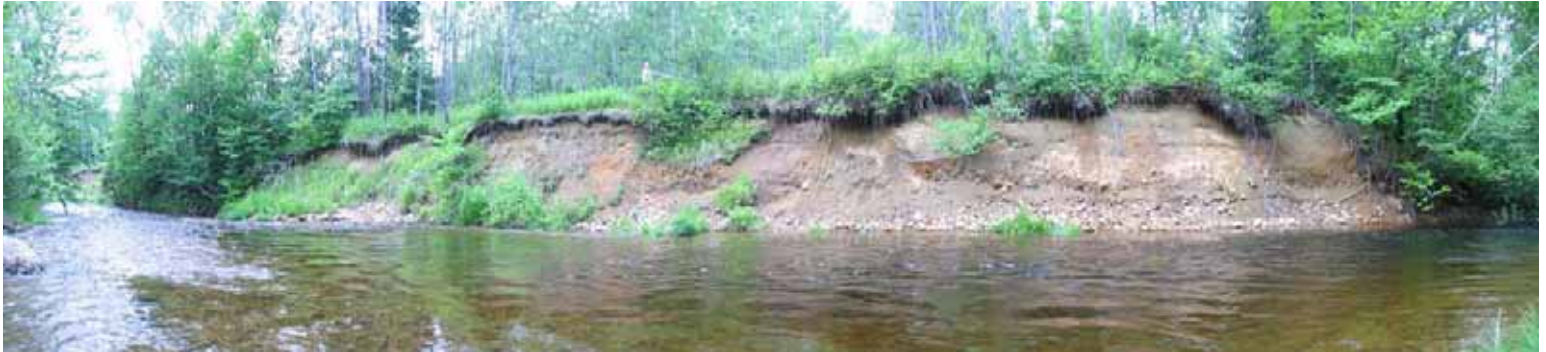
Juin 2004

Site #1 – Talus d'érosion forte sur la rivière des Hurons (site amont)

Note : Le site #2 est visible à l'extrémité gauche de la photo.

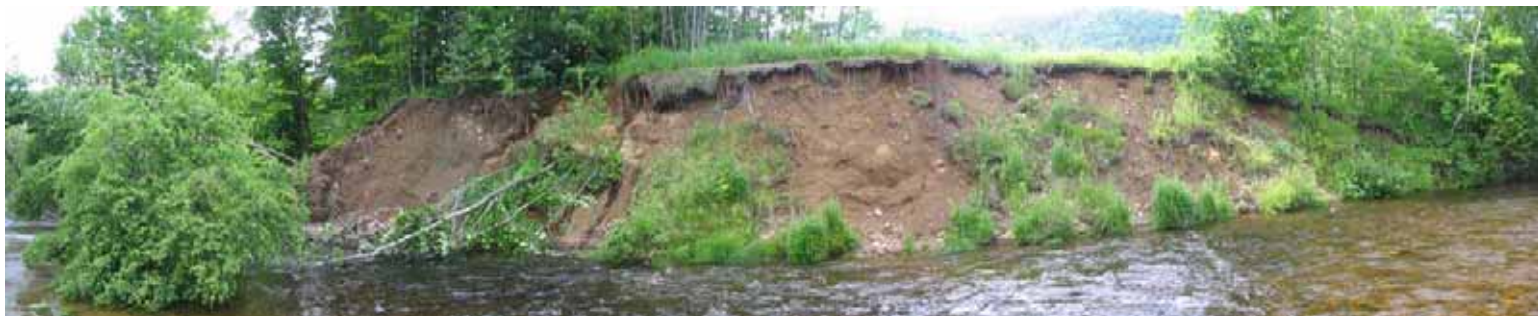
Juillet 2004

Site #2 – Talus d'érosion forte sur la rivière des Hurons (site aval)

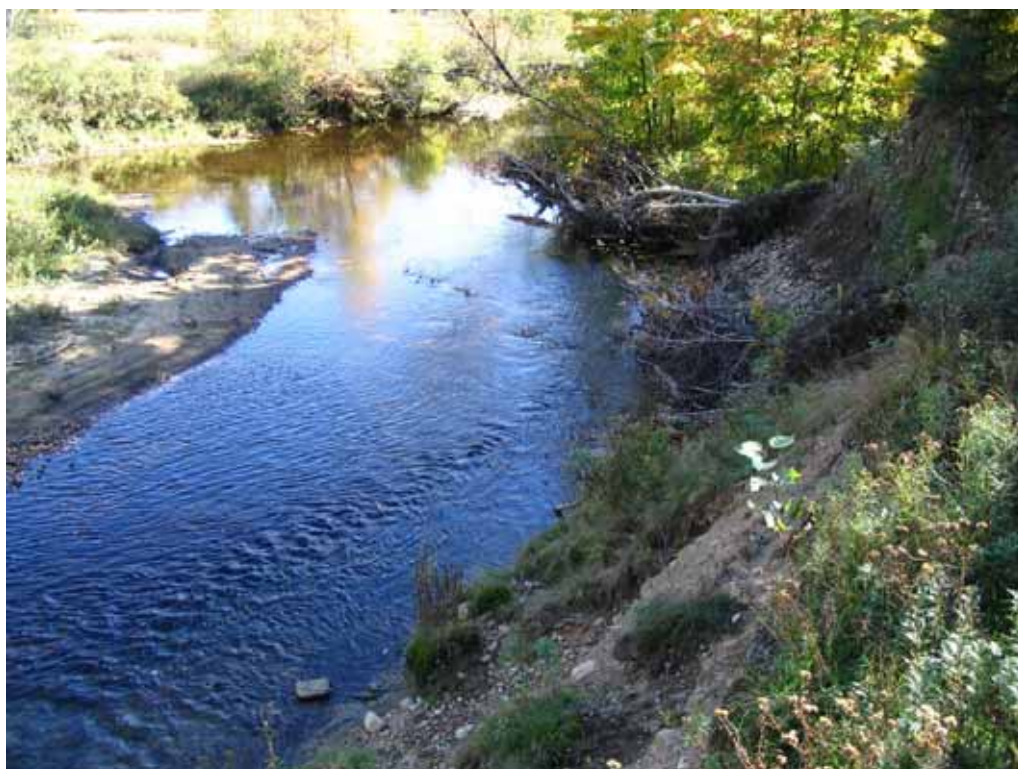
Septembre 2004 : Vue vers l'aval

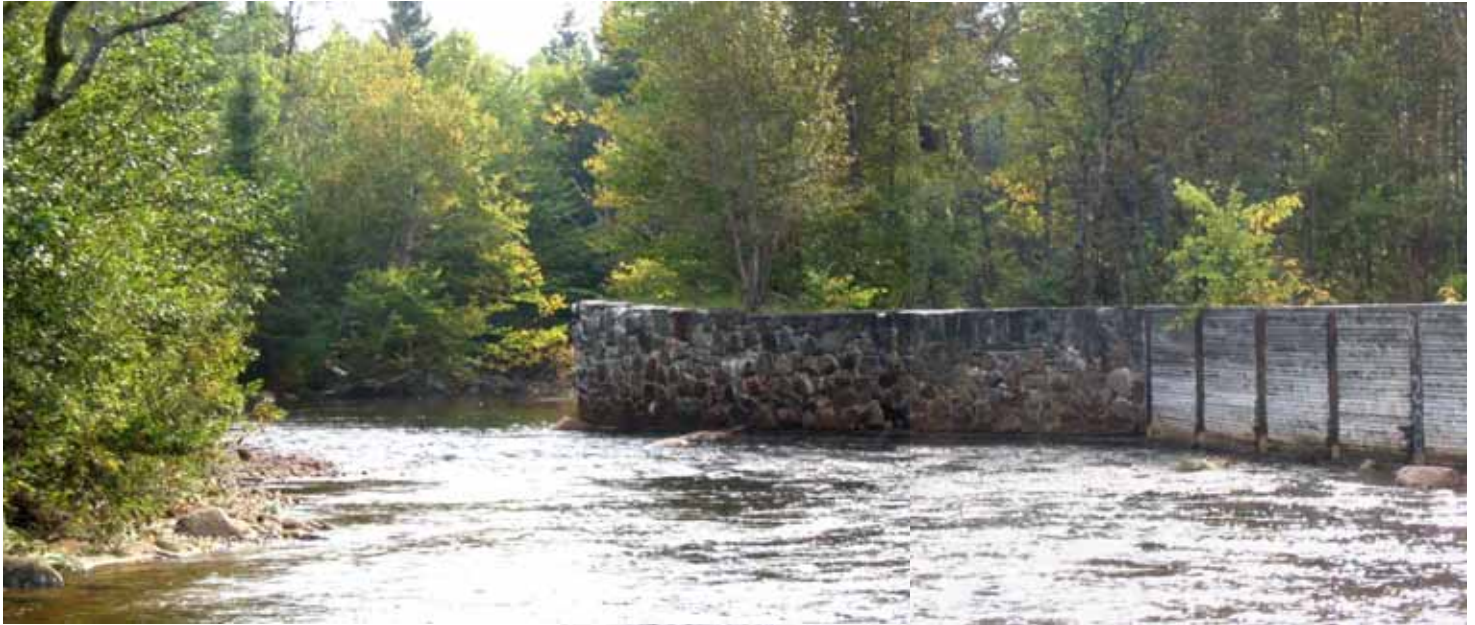
Site #3 – Mur en rive (site d’une ancienne halte routière)

Septembre 2004 : Section aval du mur

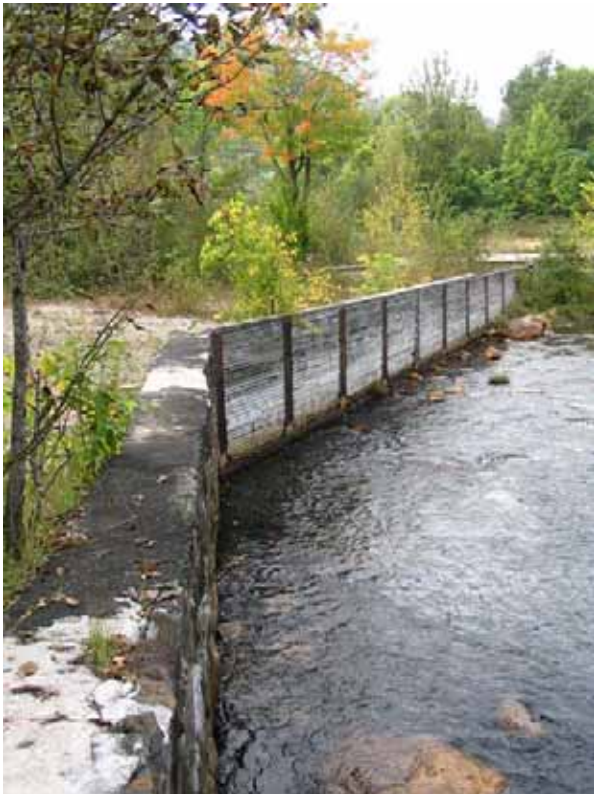
Septembre 2004 : Section centrale du mur

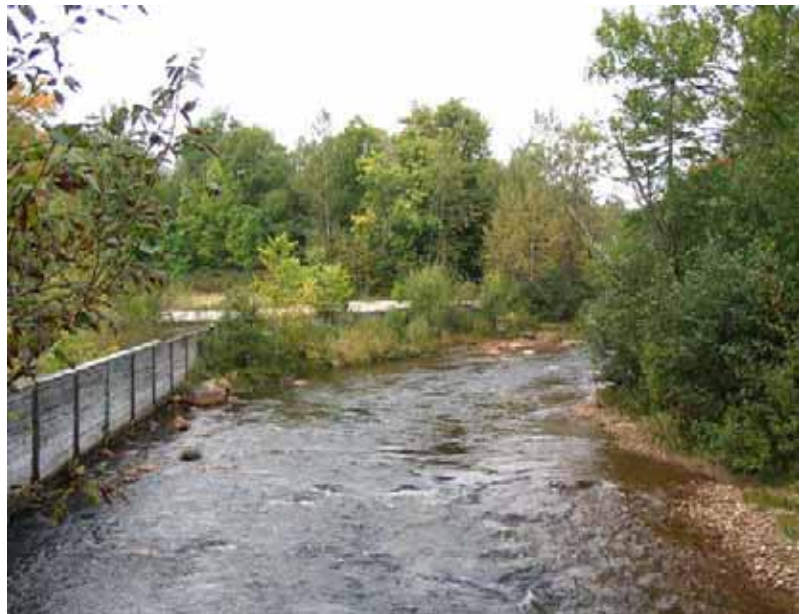
Septembre 2004 : Section amont du mur (caché partiellement par des arbustes)

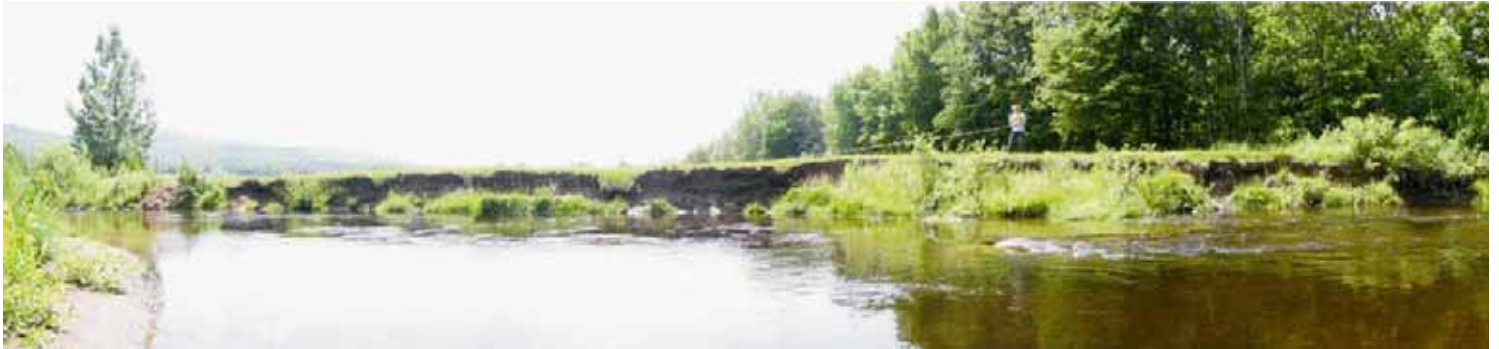
Juillet 2004

Site #4 – Érosion d'un talus dénudé près du chemin Crawford

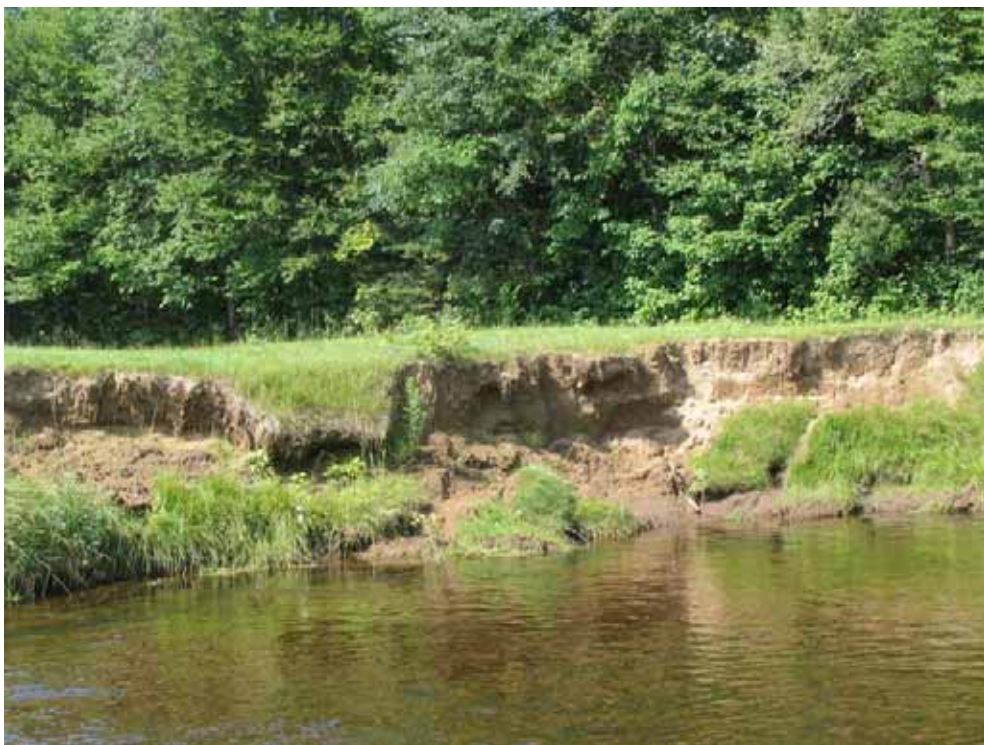
Juillet 2004 : Agrandissement d'une zone de décrochage

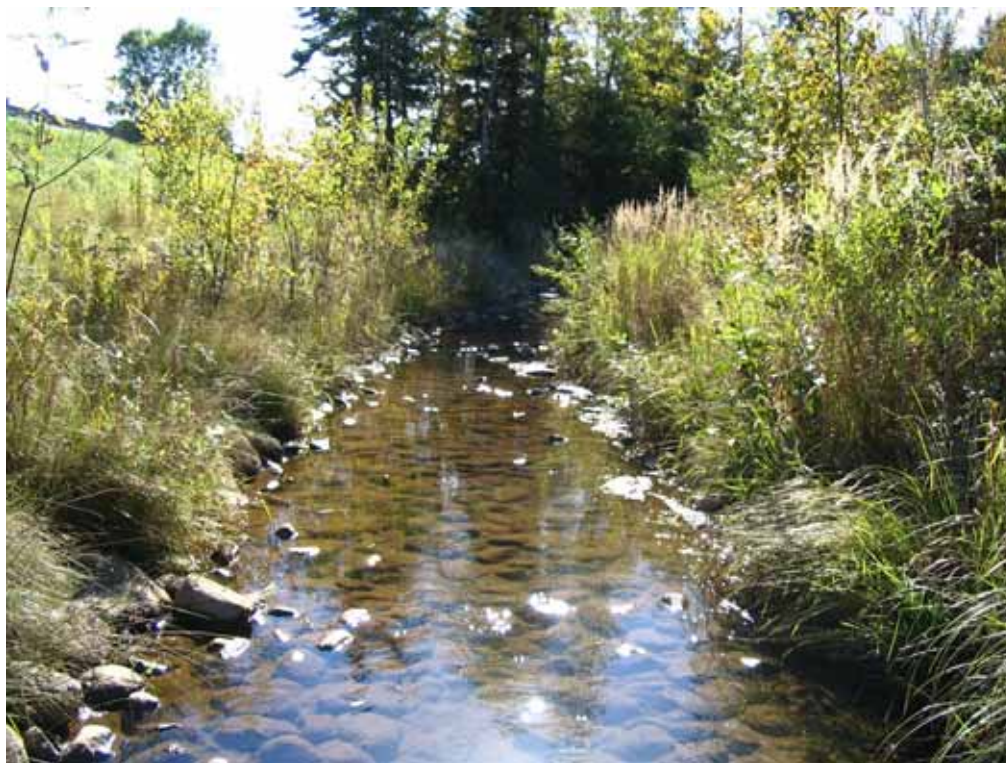
Site #5 – Section très monotone d'un petit affluent longeant le chemin Crawford

Septembre 2004 : Vue vers l'aval

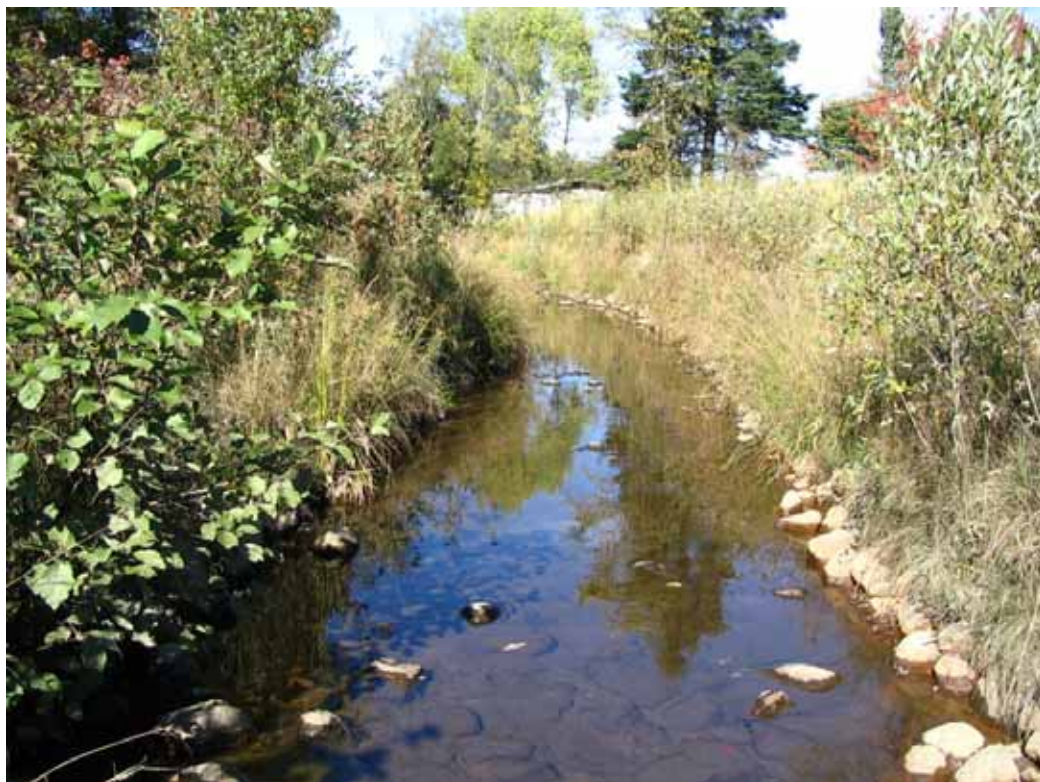
Septembre 2004 : Vue vers l'amont

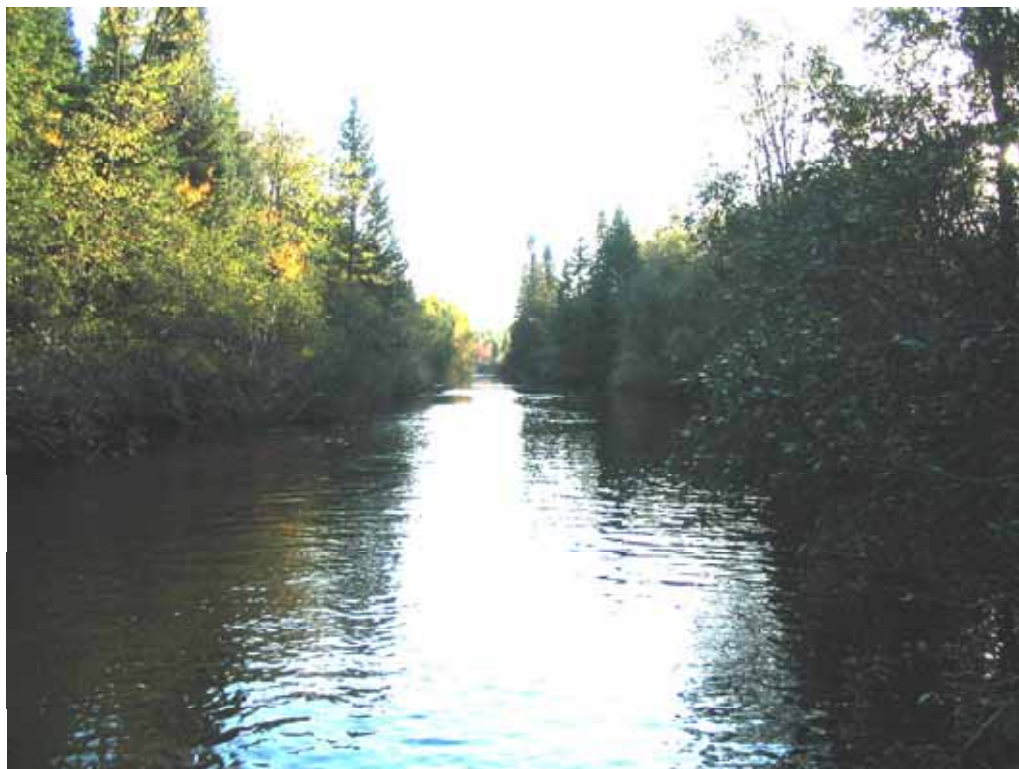
Site #6 – Segment rectiligne dans le secteur de la rue McKee

Septembre 2004 : Vue vers l'aval

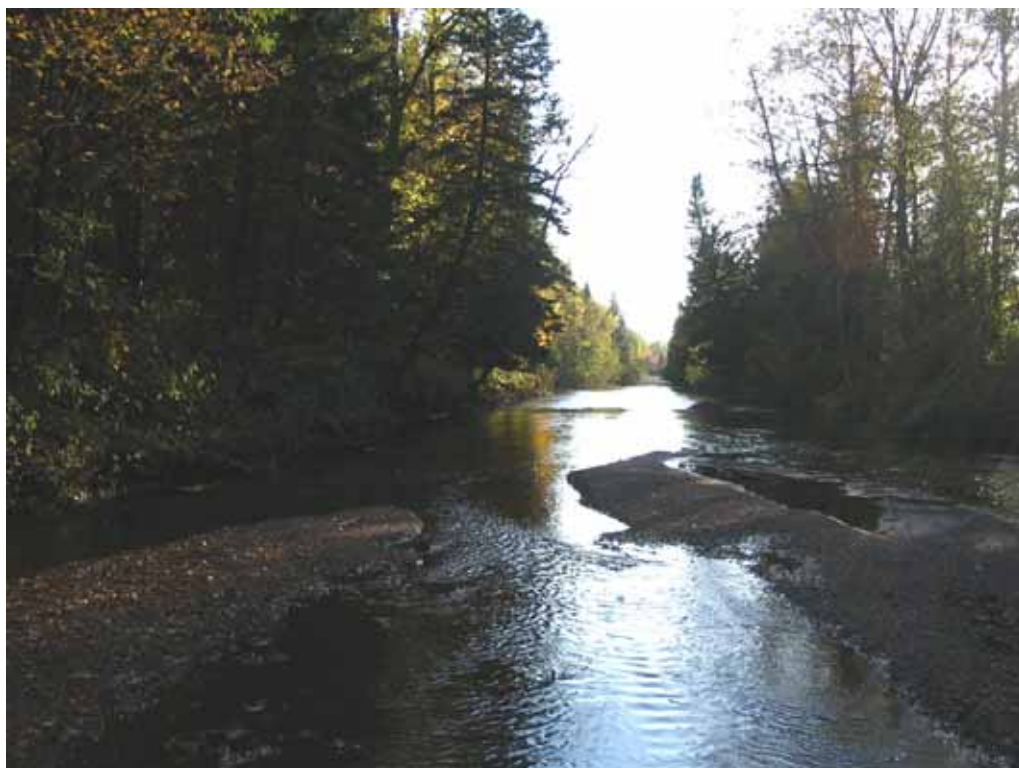
Septembre 2004 : Accumulation de sable et sédiment fin au centre du cours d'eau

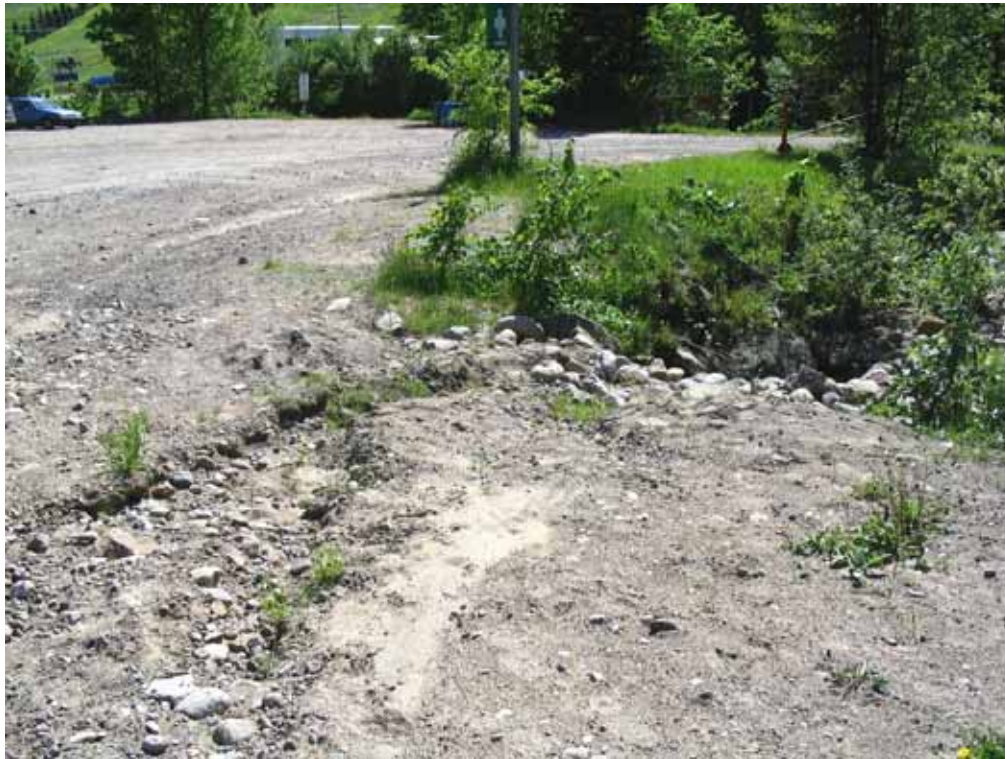
Site #7 – Problème d’apport de sédiment dans la rivière Hibou

Juillet 2004 : Lessivage du sable et du gravier fin vers la rivière Hibou.

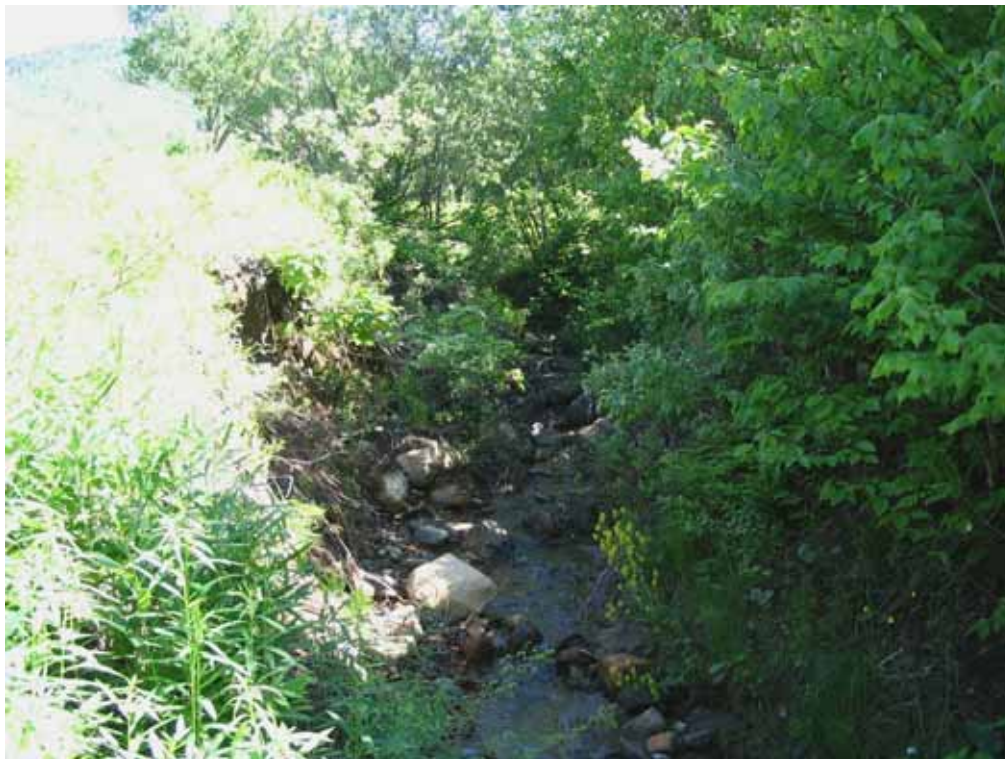
Juillet 2004 : Ruisseau canalisé dont les rives s’érodent et apporte des sédiments à la rivière.

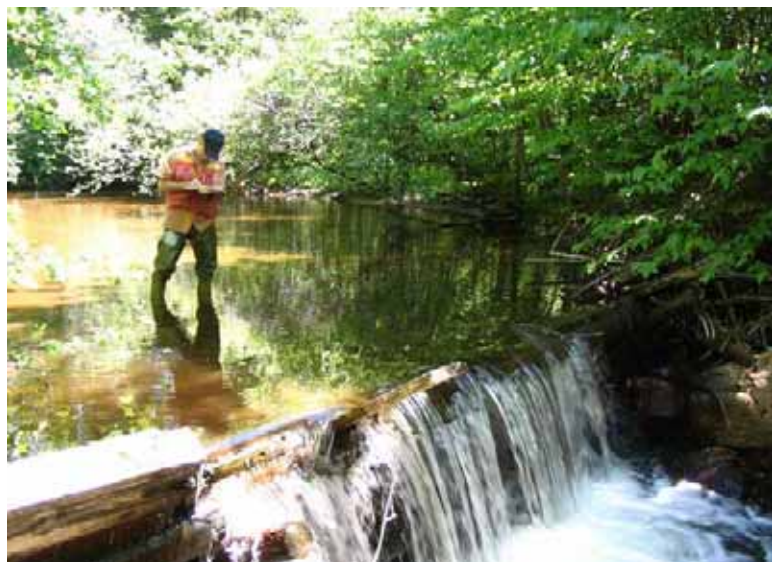
Juillet 2004

Site #8 – Barrage en délabrement dans le secteur de la rue Bon-Air

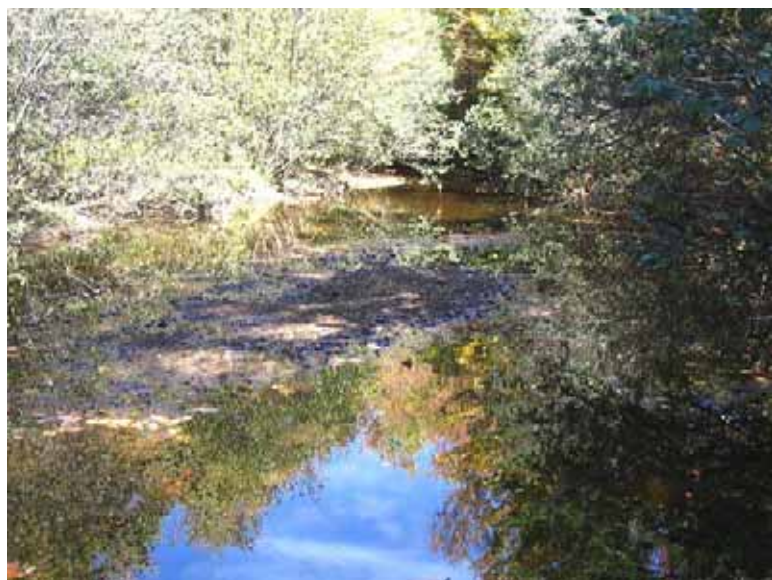
Septembre 2004 : Dépôt de sédiment en amont du barrage

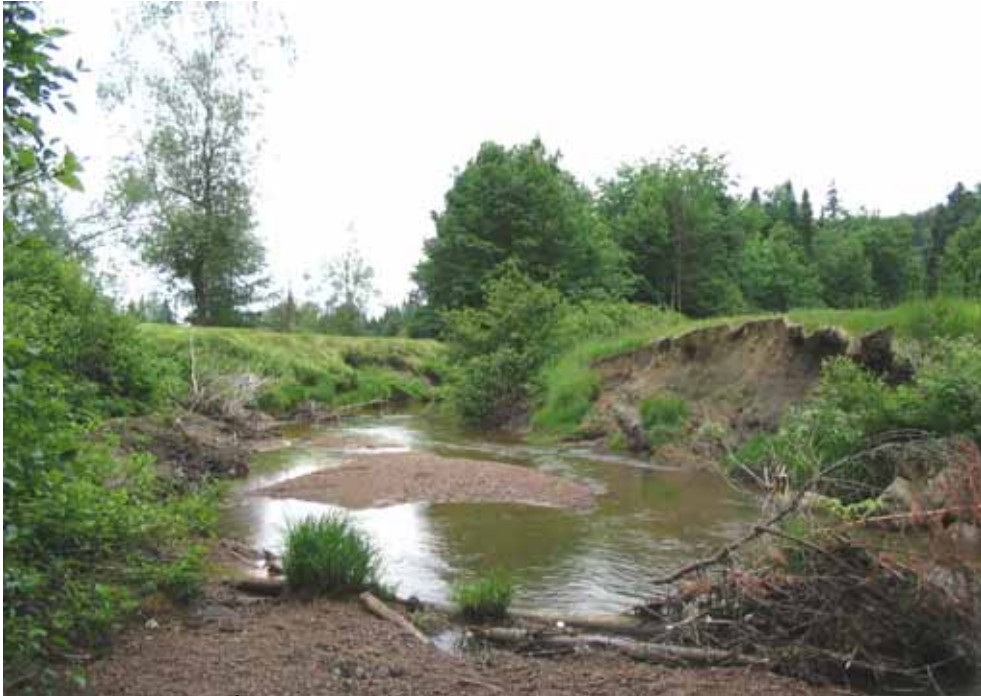
Site #9 – Secteur du Golf Stoneham

Juillet 2004 : Érosion et alluvionnement

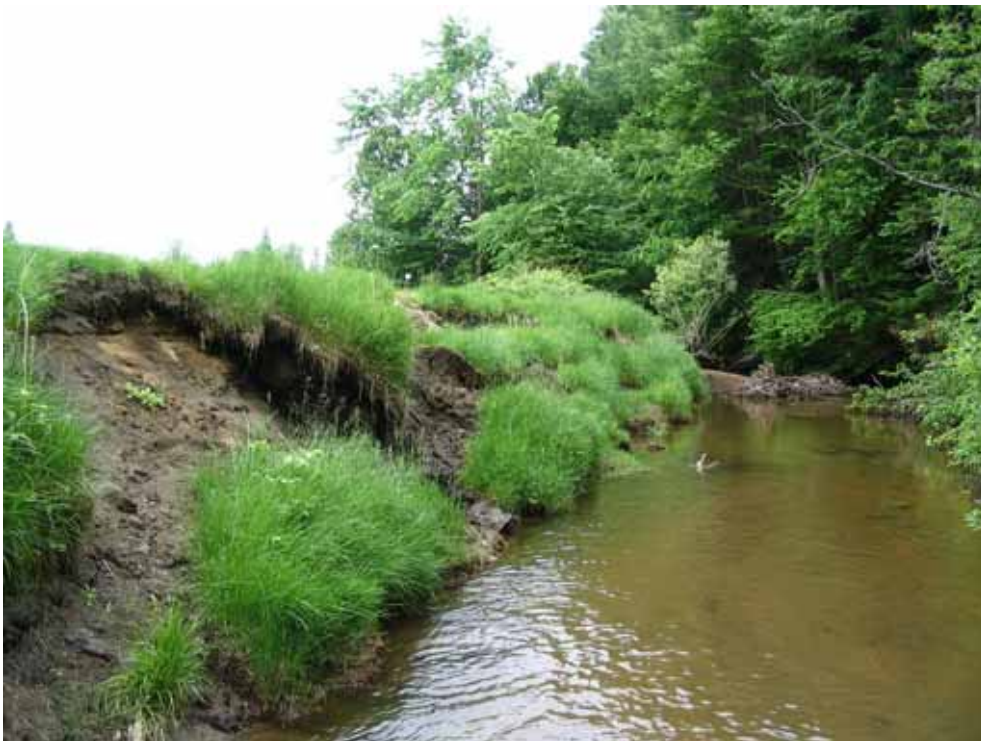
Juillet 2004 : Décrochage du talus herbacé

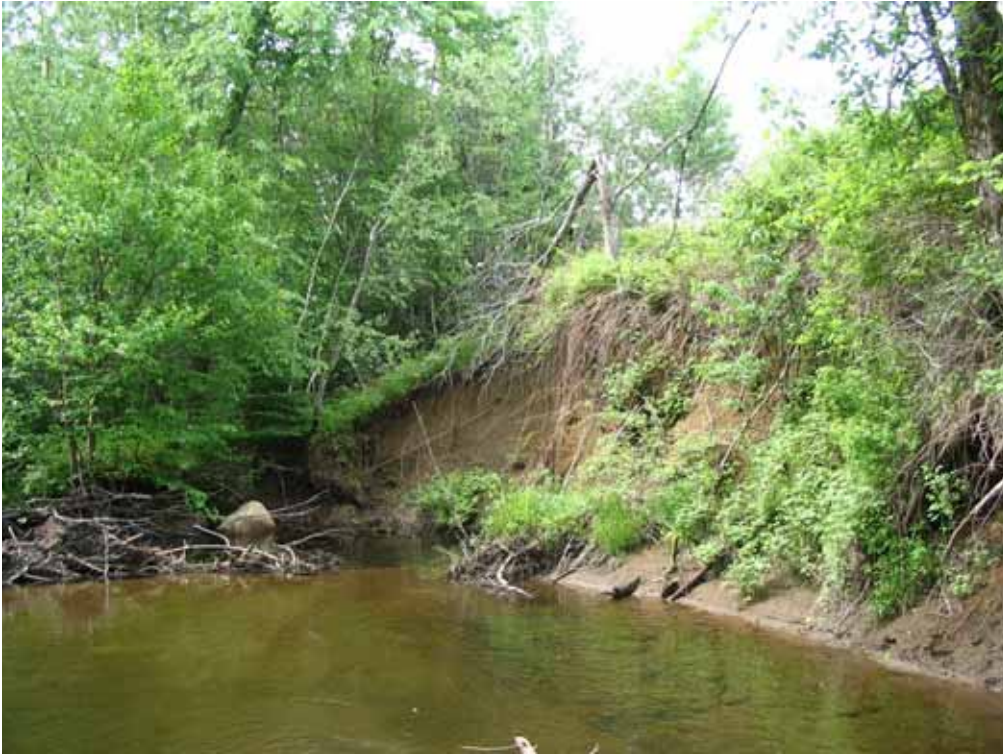
Juillet 2004

Site #10 – Érosion sur la rivière Hibou en aval du pont de la route 371

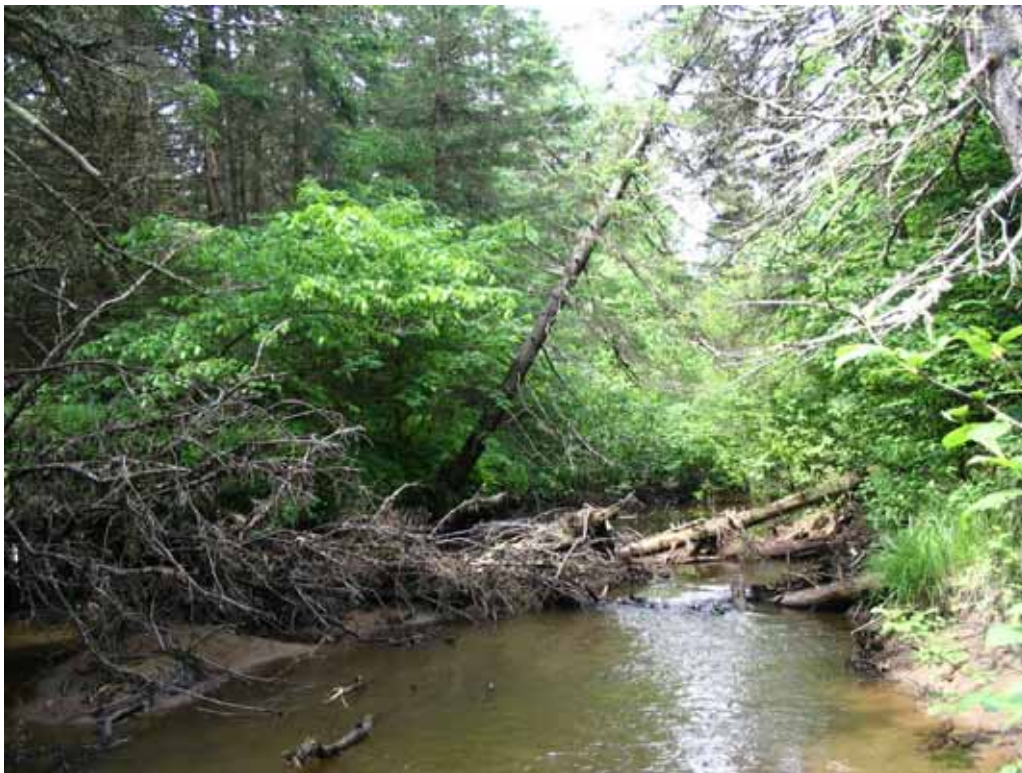
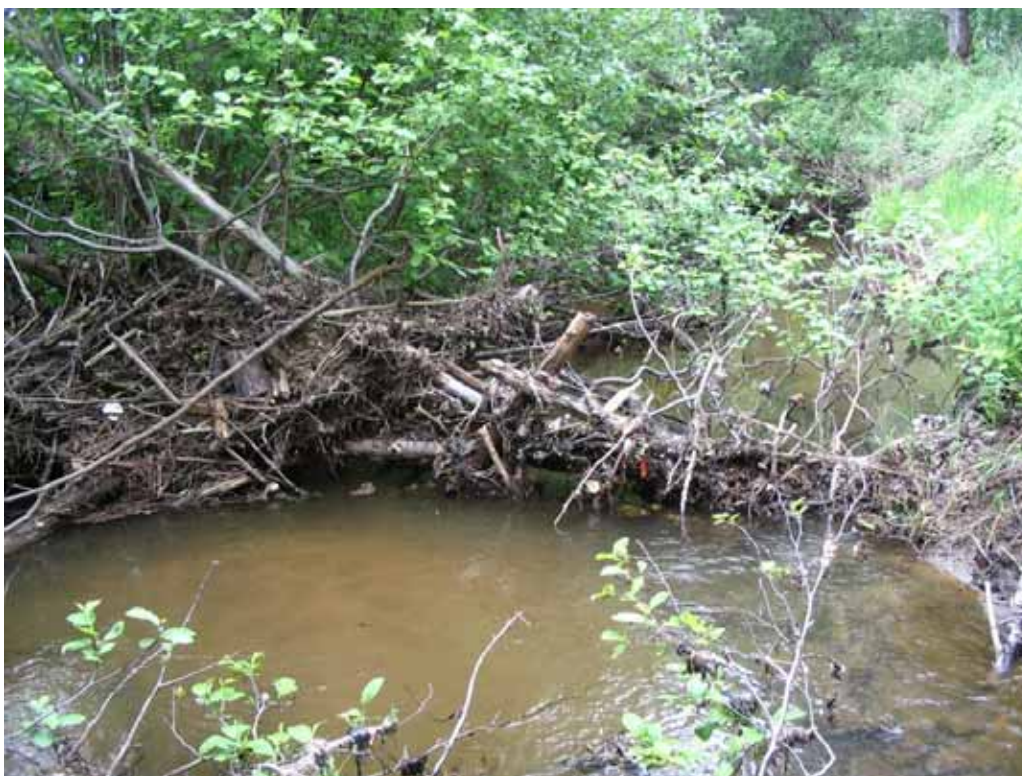
Site #11 – Zone d’embâcle d’accumulation importante de débris sur la rivière Hibou
