Projets d'amélioration de la route 175
des kilomètres 60 à 84 et 84 à 227

**CHANTIER DE LA RIVIÈRE PIKAUBA DE LA ROUTE 175
MINISTÈRE DES TRANSPORTS DU QUÉBEC
SAISON 2004**

**BILAN DES CONTRÔLES EFFECTUÉS
PAR
PÊCHES ET OCÉANS CANADA
ET
SECTEUR FAUNE QUÉBEC**

Avril 2005

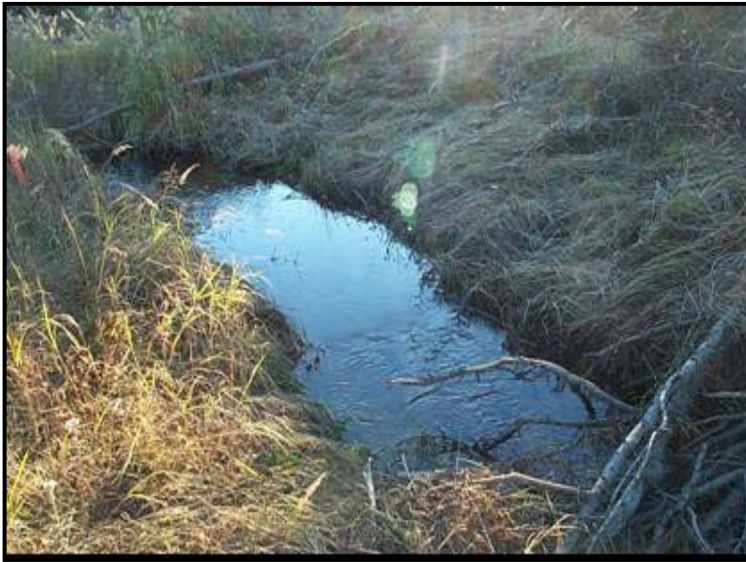
► Ce petit cours d'eau (habitat du poisson confirmé) à débit permanent se joignait au fossé ouest de la route actuelle à la hauteur du km 148,400. Son écoulement a été détourné en dehors de l'emprise de la nouvelle route projetée. Il se joint maintenant à un autre cours d'eau permanent qui n'est cependant pas un habitat désigné et qui s'écoule vers la rivière Pikauba aux environs du km 148,470.

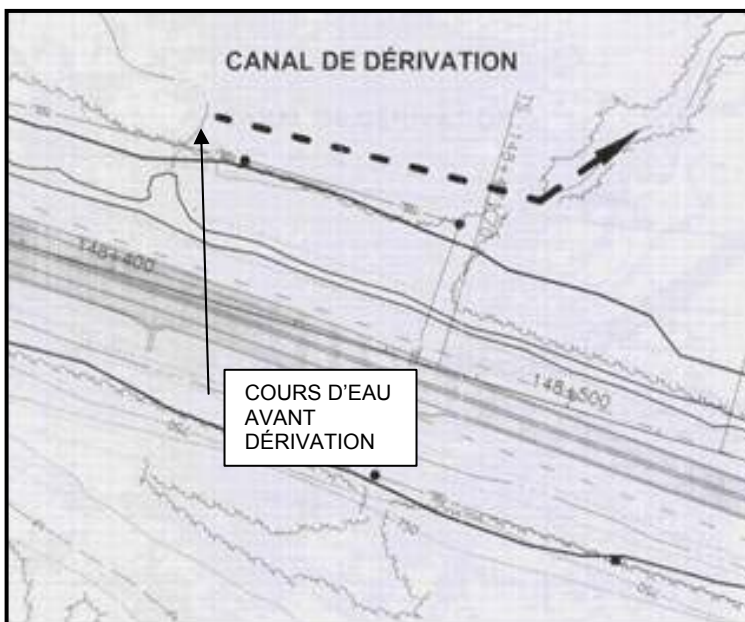
► Une tranchée a donc été creusée à même la partie forestière extérieure à l'emprise de la nouvelle route. Ce détournement visait à relier ces deux cours d'eau.

- Les travaux de détournement de ce cours d'eau ont eu lieu le ou vers le 10 septembre 2004. La tranchée nécessaire à la jonction des deux cours d'eau a été creusée dans le sol forestier. Aucun représentant de Faune Québec ou du MPO n'était présent lors de la mise en eau de cette tranchée pour voir si les travaux étaient effectués de façon adéquate. Par contre, étant donné la pente du site qui est presque nulle, et que l'écoulement à l'exutoire de cette dérivation se fait dans la végétation, les problèmes d'érosion et de contamination du cours d'eau en aval par les sédiments ont probablement été minimes.

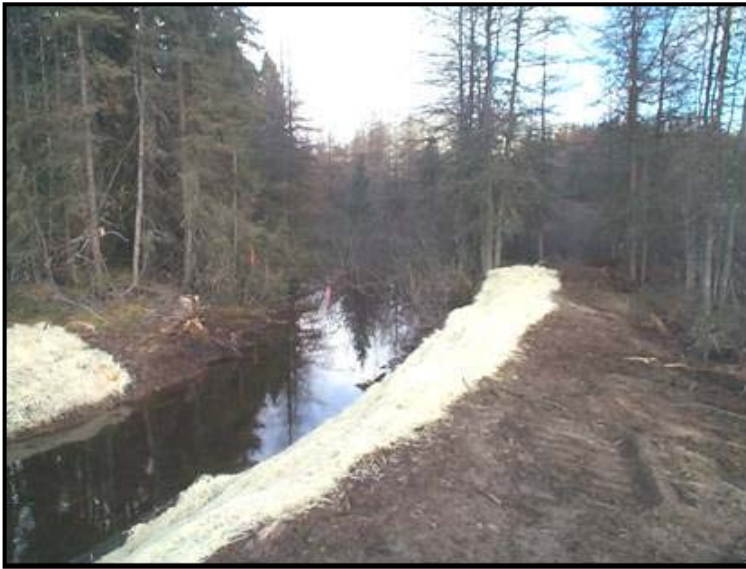
- Lors de la visite du 27 octobre, les rives avaient été stabilisées par l'ajout de toiles de fibres végétales tissées.

En raison de la très faible pente du secteur, des problèmes de drainage sont peut-être à prévoir à cet endroit au printemps 2005. Si tel est le cas, l'érosion et le transport de sédiments vers les habitats aquatiques d'un tributaire de la rivière Pikauba seront à surveiller, ce qui a été convenu avec le représentant du surveillant du MTQ.

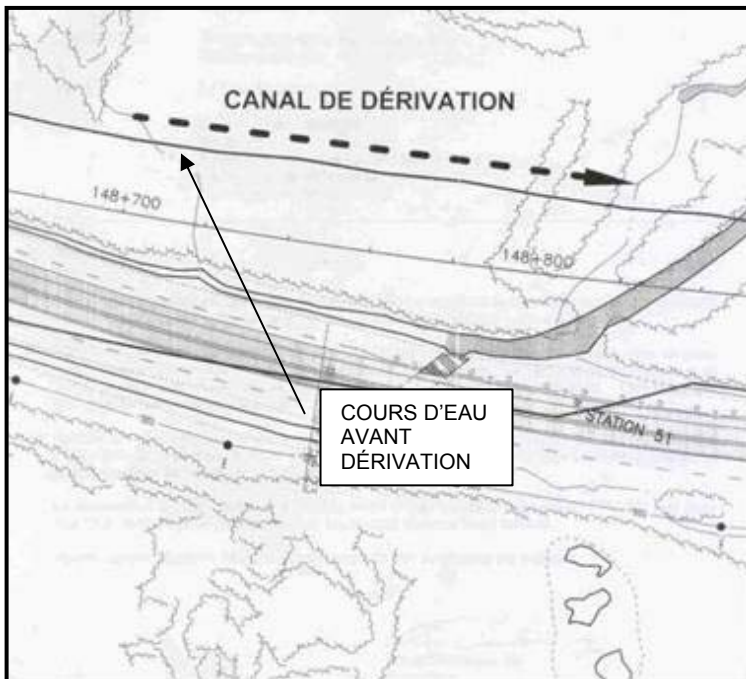
► L'écoulement de ce cours d'eau intermittent qui joignait le fossé ouest (habitat du poisson confirmé) de la route actuelle à la hauteur du km 148,720 a été redirigé lui aussi en dehors de l'emprise de la route projetée pour le joindre à un petit cours d'eau permanent au vis-à-vis du km 148,820. Pour ce faire, une tranchée a été creusée dans la zone forestière extérieure à l'emprise de la nouvelle route.

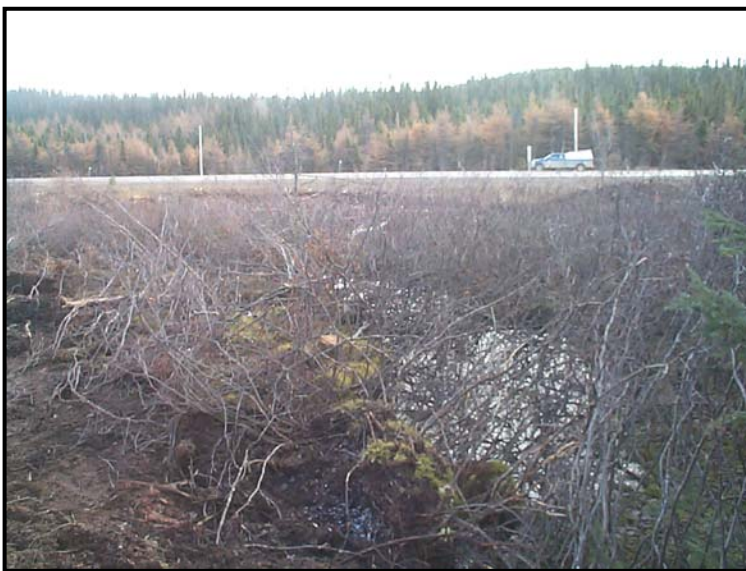
(Le cours d'eau avant détournement). Le décapage de la bande riveraine a été réalisé en gardant une bordure de protection de 1,5 mètre de celui-ci. La largeur a été jugée suffisante compte tenu de la faible pente.

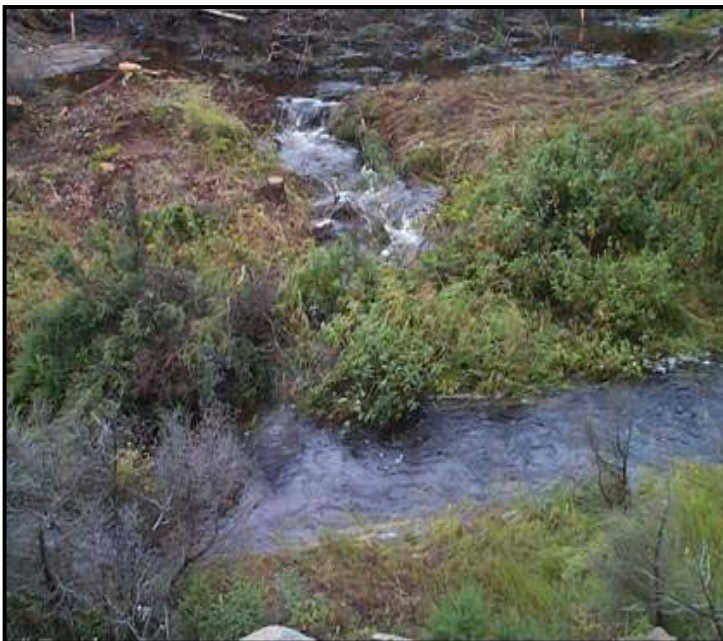
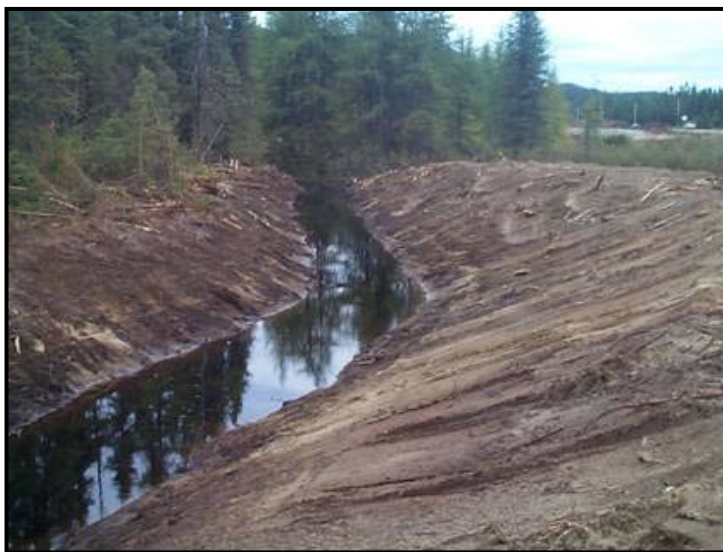
- Les travaux de détournement de ce cours d'eau ont eu lieu le ou vers le 15 septembre 2004. La tranchée nécessaire à la jonction des deux cours d'eau a été creusée dans le sol forestier. Aucun représentant de Faune Québec ou du MPO n'était présent lors de la mise en eau de cette tranchée pour voir si les travaux étaient effectués de façon adéquate. Par contre, étant donné la pente presque nulle du détournement, les problèmes d'érosion et de contamination de l'eau par les sédiments ont probablement été minimisés.

Lors de la visite du 27 octobre, les rives avaient été stabilisées en partie par l'ajout de toiles de fibres végétales tissées.

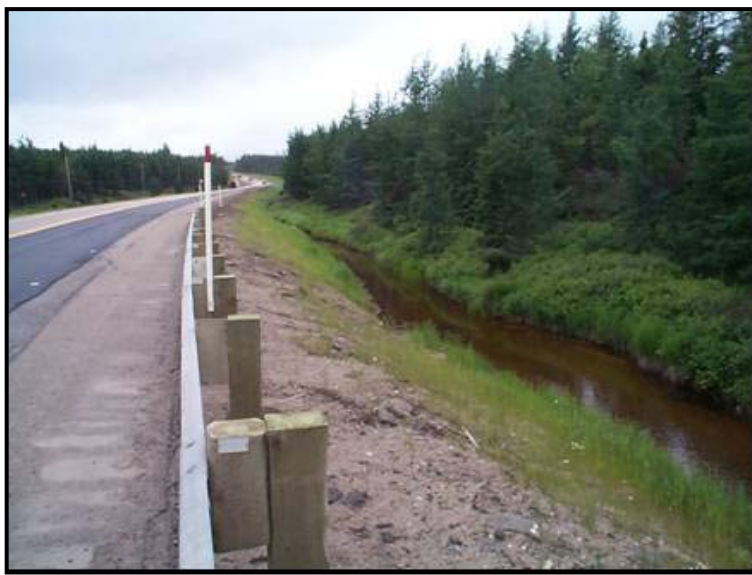
► Du km 148,3 (début du chantier) au km 148,8 (sur 500 mètres) le fossé en bordure ouest de la route était en bonne partie constitué par un cours d'eau à débit permanent. Ce cours d'eau, coulant dans le fossé de la route, se connectait aux environs du km 148,760 à un autre cours d'eau permanent déjà identifié habitat du poisson par le promoteur. Le cours d'eau désigné par erreur par le promoteur comme fossé constituait donc, lui aussi, un habitat du poisson en raison de la connectivité des deux habitats. Des poissons (ombles de fontaine) ont d'ailleurs été aperçus dans ce fossé par Jacques Boivin (Faune Québec) et Simon Blais (MPO) à plusieurs reprises.

- Cet habitat du poisson n'avait pas été pris en compte dans l'évaluation préliminaire des pertes nettes d'habitats, lors de la réalisation de l'étude d'impact.
- La superficie totale de ces cours d'eau (du même système de drainage des sites 1, 2 et 3) entièrement détournés était de 1237 m² (tel que mesuré par Jacques Boivin et Simon Blais). Cette omission de prendre en compte une destruction d'habitat nécessaire au projet a été constatée par Faune Québec et le MPO (France Pouliot) que lors de la première visite de chantier le 9 juin. Le promoteur en a été avisé sur le champ et devait alors nous présenter son plan de travail pour les détournements, ce qui a été fait.

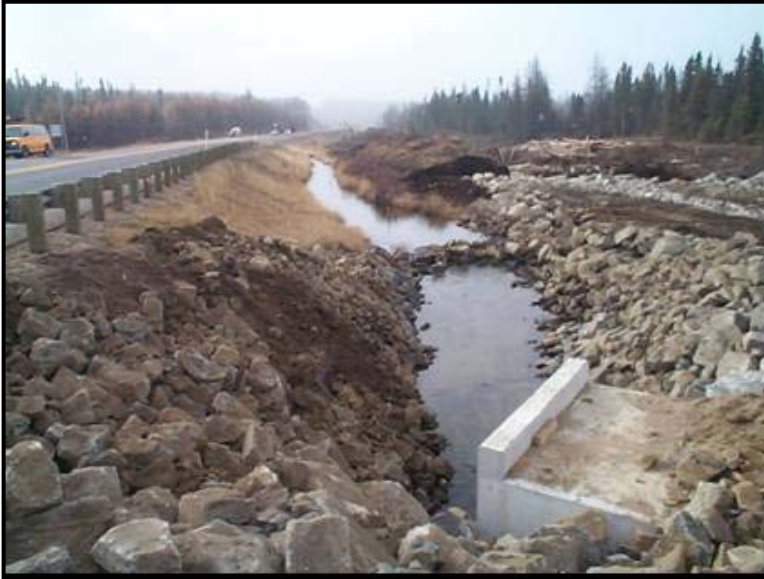
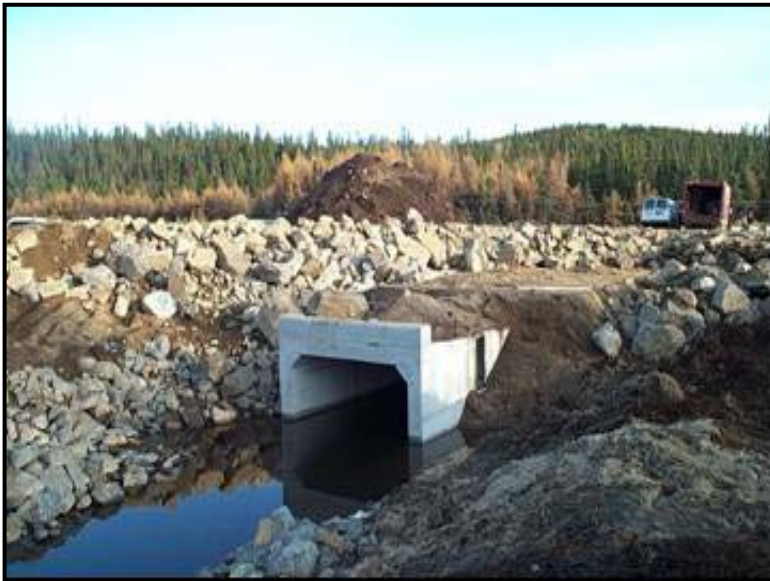
(Vue en amont du nouveau ponceau)

Durant la période des travaux, nous avons constaté des mesures d'atténuation mais certaines insuffisantes quant à la protection et la stabilisation des rives et des ponceaux. Certaines de ces mesures de stabilisation ont été appliquées tardivement, puisqu'elles n'avaient pas été prévues avant le début des travaux.

- L'ensemble du déboisement de cette emprise a été réalisé sans dommage important aux habitats aquatiques. Nous avons cependant observé les traces de quelques traverses à gué par la machinerie, entraînant la destruction de la bande riveraine et une augmentation de la turbidité. Les traverses à gué contreviennent aux dispositions du RNI, ainsi qu'aux conditions de l'autorisation émise par le

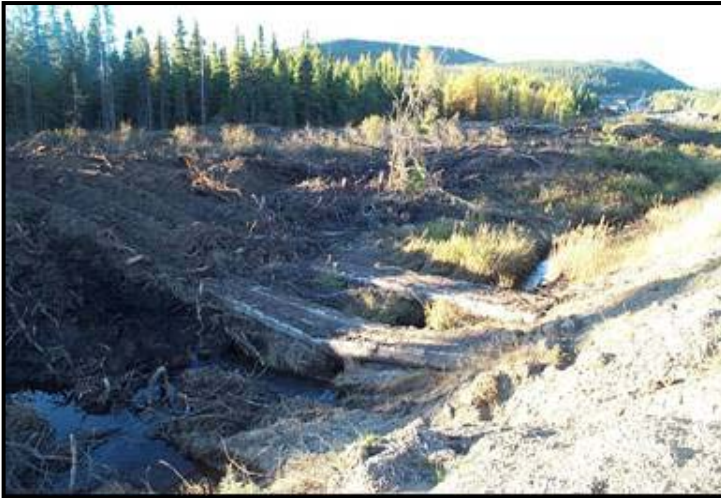
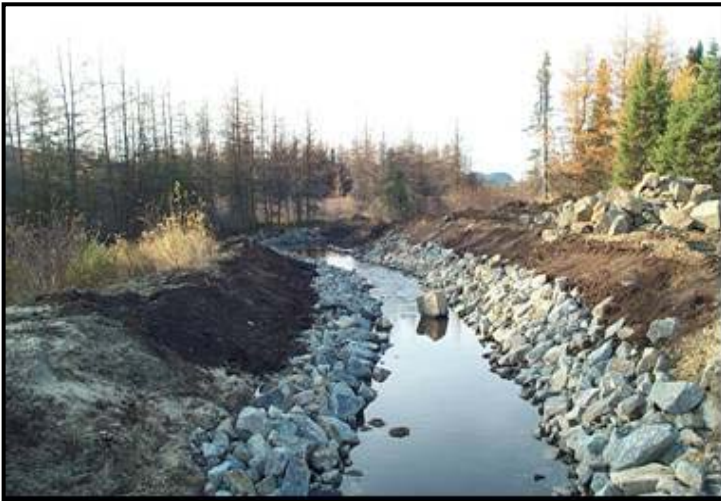
MPO en vertu du paragraphe 35(2) de la Loi sur les pêches. Un pontage temporaire a rapidement, sur notre avis, été installé entre le km 148,4 et le km 148,7 le ou vers le 17 août 2004. Ce pontage a été utilisé mais a par contre été écrasé par la machinerie en cours de saison.

Des interventions par la machinerie dans le cours d'eau en aval de l'emprise ouest ont été observées. Ces interventions ont été justifiées dans le but d'aligner l'écoulement de ce cours d'eau à débit permanent dans le ponceau de la route projetée. En effet, un redressement et un enrochement du cours inférieur de celui-ci ont été effectués en aval ouest de l'emprise de la route. Ces modifications de l'habitat, non prévues cependant au bilan initial des pertes et des détériorations d'habitats du poisson, seraient donc à ajouter au bilan final des pertes, après vérification à la fin des travaux en 2005.

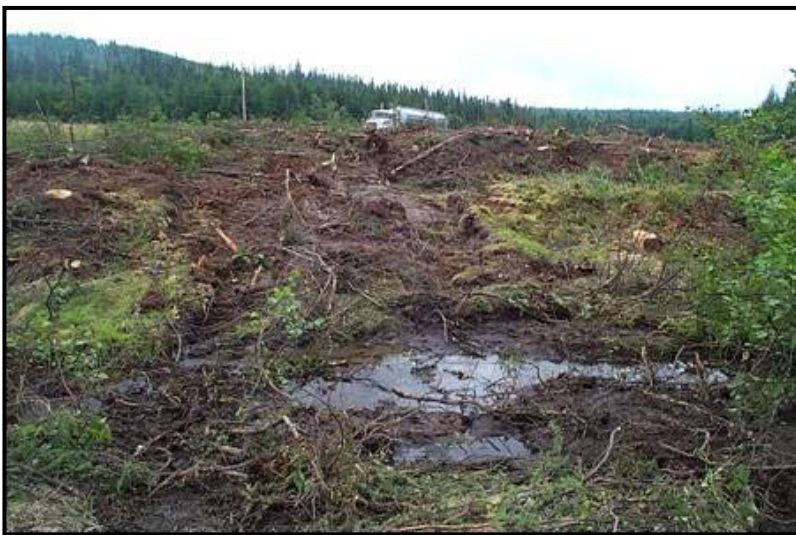
► Ce petit cours d'eau à écoulement permanent (± 1 m de large) traverse la route actuelle aux environs du km 148,970. Toutefois, ce petit cours d'eau apparaît comme cours d'eau intermittent sur les plans de construction.

► Des alevins d'omble de fontaine y ont été aperçus par FQ ainsi que par le MPO le 11 août.

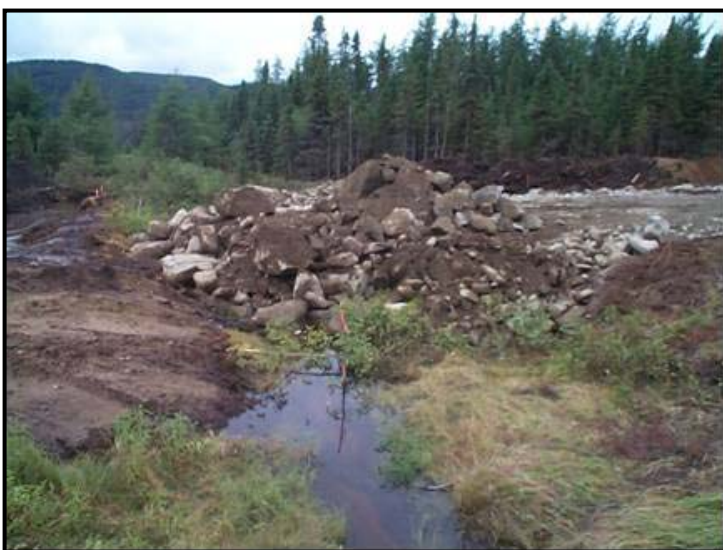
- Ce site n'ayant pas été bien identifié sur les plans du projet, le 11 août 2004, les mesures d'atténuation concernant la protection de l'habitat du poisson n'ont pas été appliquées correctement. Par exemple, des traces de traverses à gué par de la machinerie forestière ont été observées. La bande riveraine n'a pas été conservée et le fond du ruisseau a été perturbé sur environ 20 m². Cette portion du ruisseau était cependant déjà incluse dans le bilan des pertes d'habitats du poisson effectué préalablement aux travaux. L'exploitant forestier responsable du déboisement a été averti de l'illégalité de ces pratiques et un rapport d'expertise a été constitué par Simon Blais du MPO, puis transféré aux agents de protection de la faune.

- Le 30 août 2004, un remblai de grosses pierres et de matières fines sur une section de plus de 17 m de long par 4 m de large a été constaté sur ce ruisseau. Ce remblai, non autorisé par le MPO, a été érigé comme traverse à gué. Cette intervention a détérioré l'habitat aquatique et la bande riveraine dans l'emprise autorisée des travaux bien avant que le ruisseau ne soit détourné dans le ponceau de la nouvelle route.

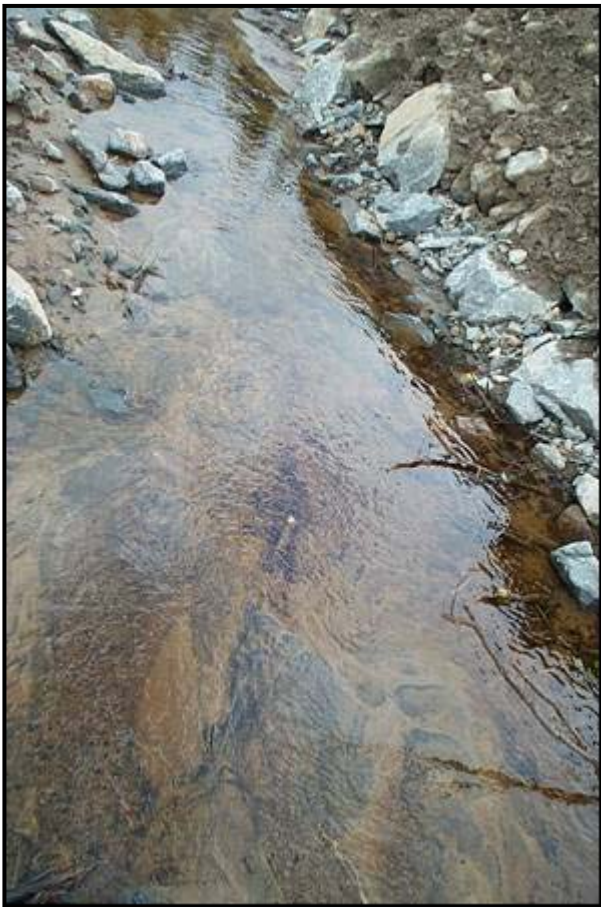
- Le 1^{er} septembre, le remblai de pierres dans le cours d'eau avait été enlevé mais les rives n'ont pas été immédiatement stabilisées.

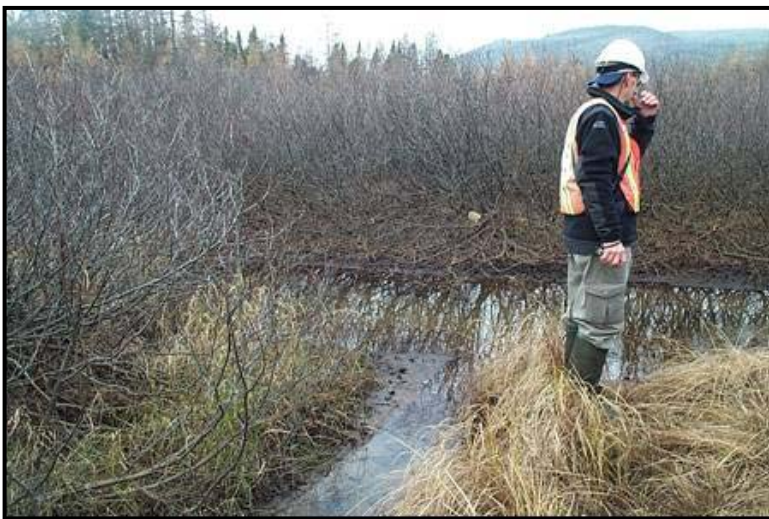
- Le 27 octobre, l'ensablement du fond de ce ruisseau d'environ 1 m de largeur a été constaté sur toute sa longueur en aval de l'emprise, jusqu'à sa jonction avec le plus gros cours d'eau. Cet ensablement équivaut à une perte supplémentaire d'habitats du poisson de 45 m², telle que mesurée par J. Boivin de FQ et S. Blais du MPO.

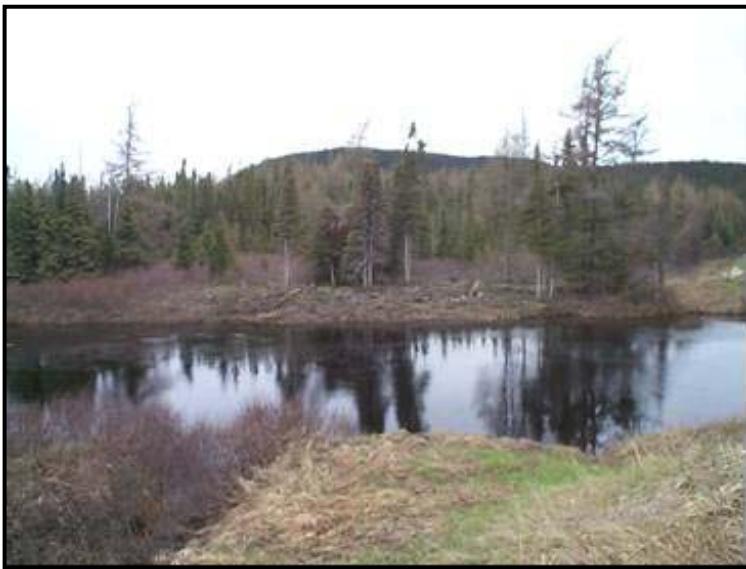
► Un pont temporaire a été construit sur la rivière Pikauba, quelques dizaines de mètres à l'ouest (en aval) du pont de la route actuelle, le ou vers le 11 août 2004 et celui-ci est demeuré en place jusqu'à la fin du chantier sous couvert de neige et de glace vers le 8 décembre.

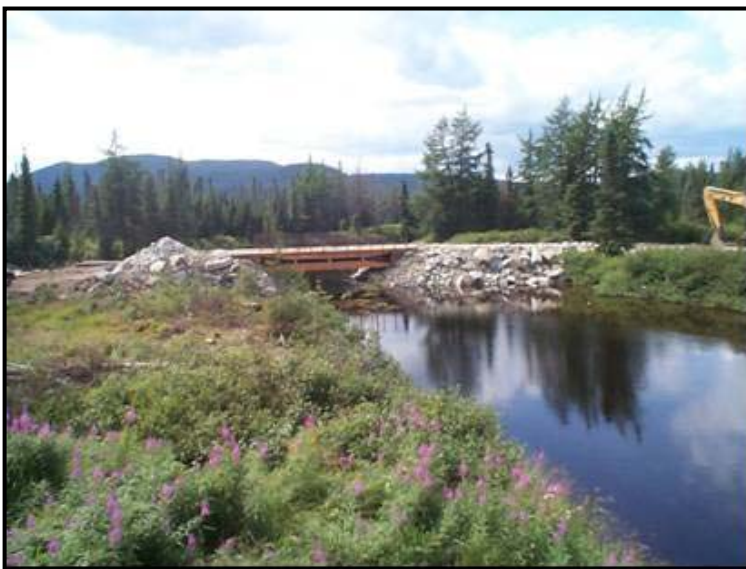
- L'empiètement observé dans la rivière occasionné par la construction de ce pont était d'environ 300 m² (environ 100 m² en rive gauche et 200² en rive droite) dans l'habitat du poisson. Cet empiètement peut-être considéré comme une perturbation de l'habitat de longue durée (plus de quatre mois). Nous n'étions pas en mesure à la fin du chantier (neige et glace) de

déterminer les pertes permanentes et supplémentaires d'habitats sur ce site. Nous ne pourrions les mesurer précisément que lors de la prochaine saison. Ces pertes d'habitats par empiètement suite au retrait du pont temporaire n'avaient pas été prévues par aucun des intervenants au début du chantier.

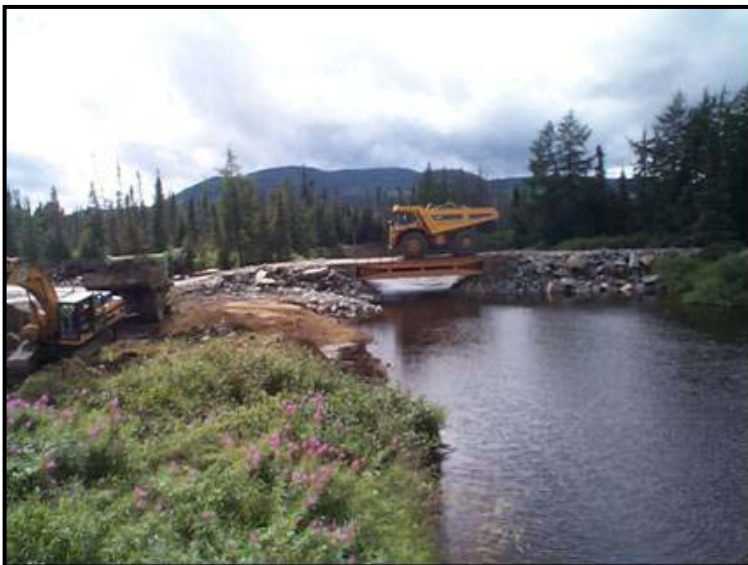
- Cet empiètement a causé un rétrécissement de la largeur de la rivière de 75 %. L'empiètement de part et d'autre était de 24 mètres pour une largeur de rivière de 32 mètres. Cette dernière mesure correspondant à la définition de la ligne naturelle des hautes eaux.

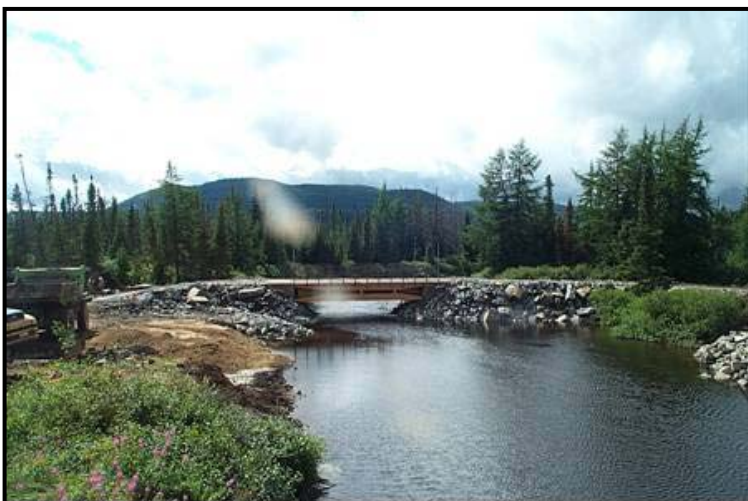
- Cette mesure de rétrécissement (restriction de l'écoulement de la rivière) a été pour une bonne part responsable de l'inondation du chantier du pont qui a débuté vers le 10 et le 11 septembre après des pluies abondantes.

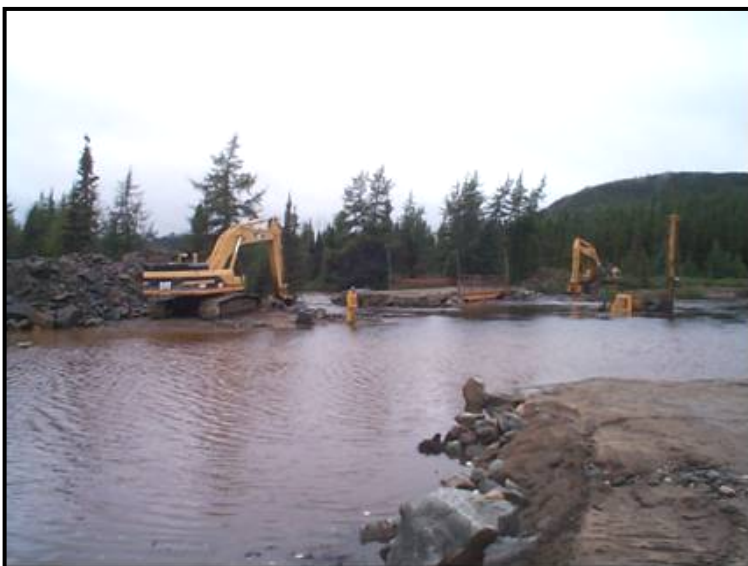
- Le 10 et le 11 septembre 2004, des interventions d'urgence avec machinerie (brèches dans le pont temporaire) ont été nécessaires en cette période d'inondation.

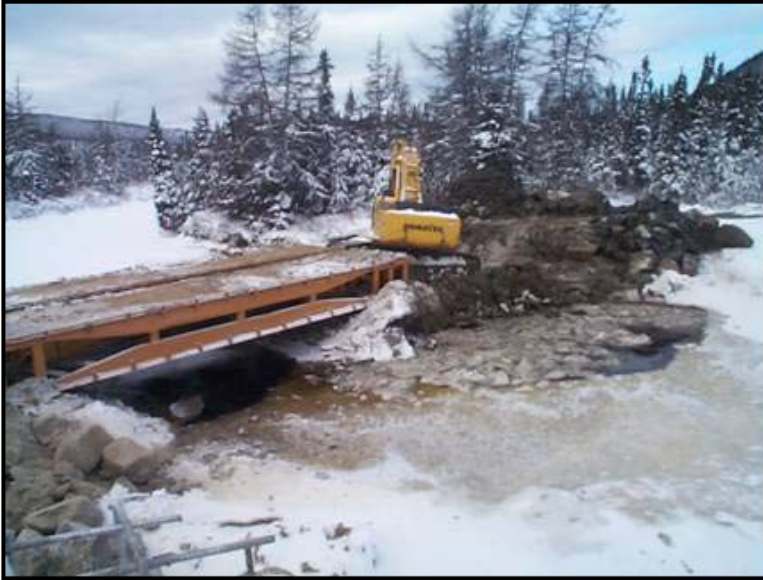
- Une estacade flottante (absorbante pour les hydrocarbures) a été installée au début des travaux en aval du pont temporaire mais n'a pu être enlevée à cause des glaces (période trop tardive).

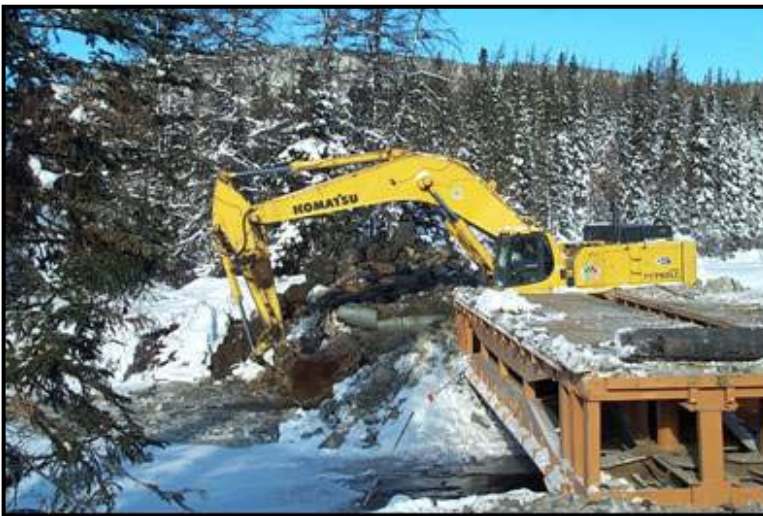
- Selon le surveillant de chantier, le pont temporaire a été enlevé la dernière journée du chantier (8 décembre) avec couvert de glace et de neige.

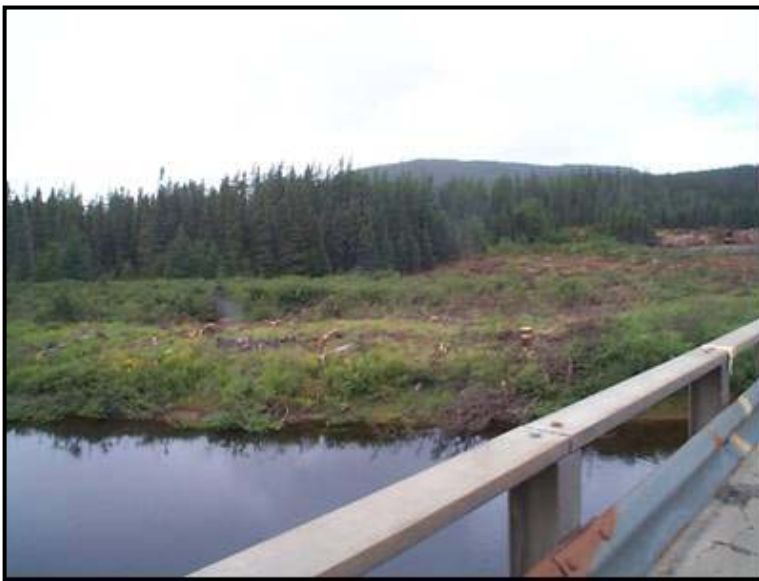
► Les culées du pont permanent de la route projetée ont été construites de part et d'autre de la rivière Pikauba, quelques dizaines de mètres à l'ouest du pont de la route actuelle. Selon l'autorisation du MPO, les culées étaient supposées être installées en milieu

terrestre, soit au-dessus du niveau des crues de récurrence de deux ans. Toujours selon le même document, un enrochement de protection des culées de l'ordre de 40 m² sur chaque rive était nécessaire, pour un total de pertes permanentes d'habitats du poisson de 80 m² autorisées pour ce site. Le couvert végétal sur les rives a été conservé pour toute la période précédant les travaux sur cette emprise.

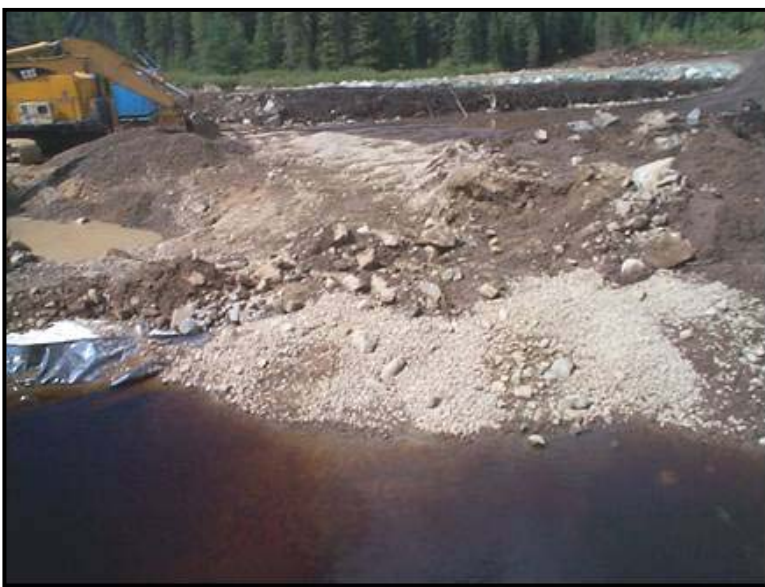
- Le 28 juillet, le déboisement avait commencé pour le chantier du pont permanent.
- Le 19 août, la construction du batardeau en rive nord avait débuté.

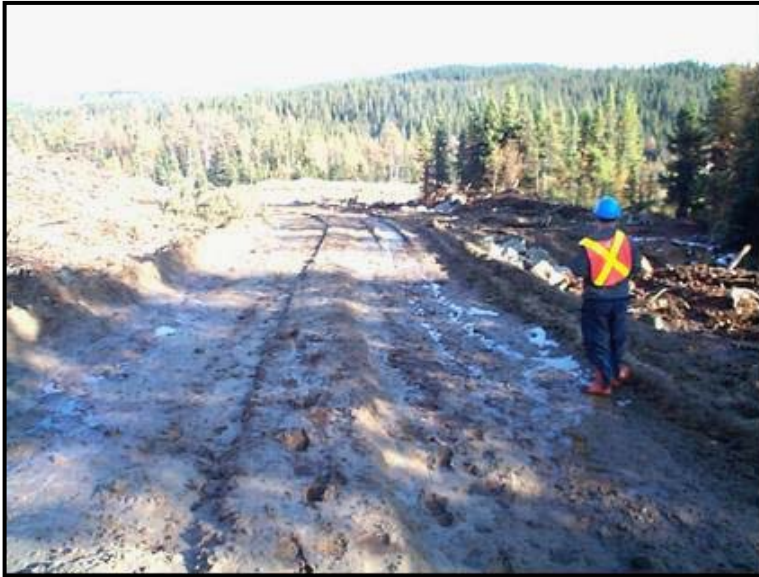
- Le 17 août, une problématique importante reliée à la gestion du drainage du chantier orienté vers la rivière a été constatée et signalée au MTQ. Des correctifs ont été apportés.

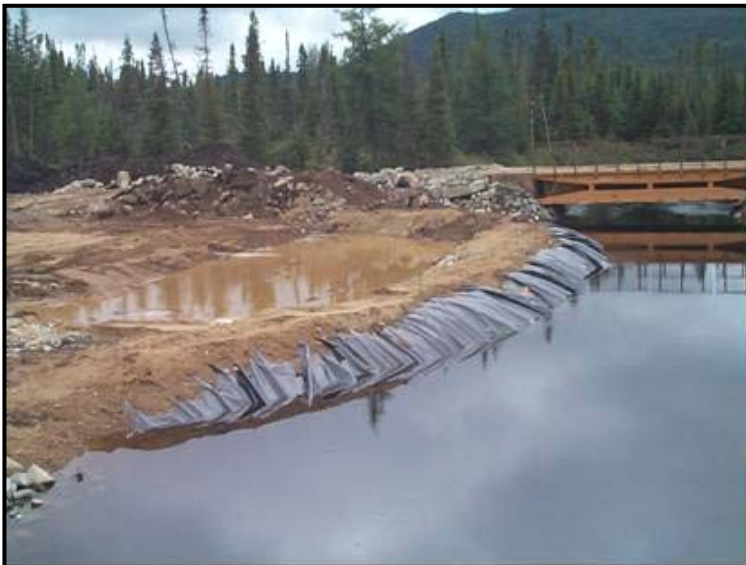
- Le 23 août, la construction du batardeau de la rive sud avait débuté, ce qui a également causé une restriction supplémentaire et la destruction d'une partie d'un herbier aquatique composé principalement de rubanier. Ces perturbations, n'ont pas été prévues lors de la planification du projet. Il était probablement impossible de définir l'envergure de la superficie d'empiètement dans la rivière, mais la durée de cetempiètement devait être connue.

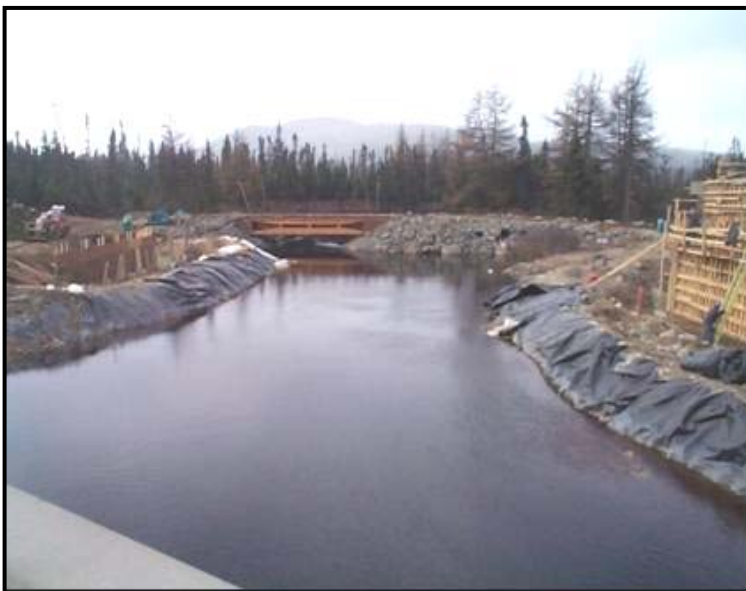
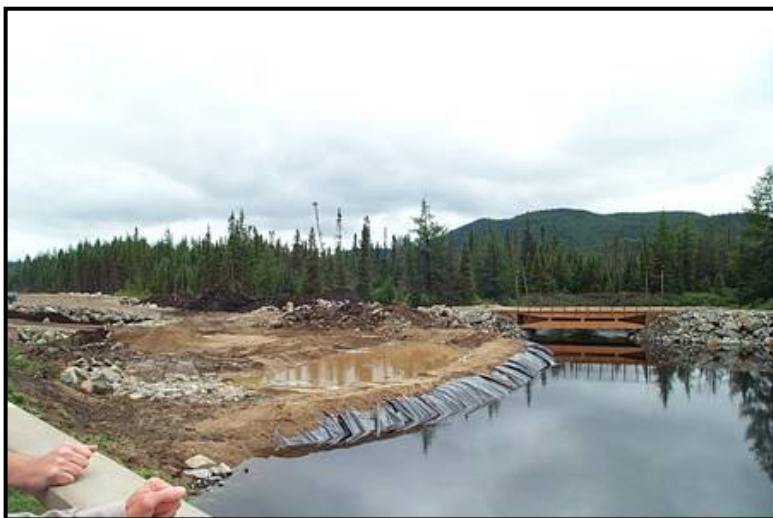
- Du 30 août jusqu'au mois de novembre, des problèmes d'étanchéité du batardeau en rive sud ont obligé l'entrepreneur à pomper une énorme quantité d'eau sale vers un bassin de sédimentation près du pont temporaire. Des écoulements d'eau contaminés par des sédiments ont été observés dans la rivière Pikauba.

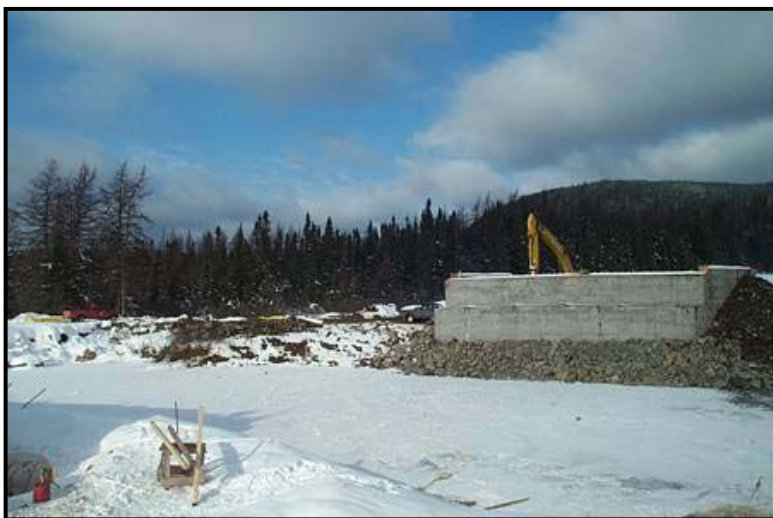
- Le 16 novembre, un empiètement permanent dans l'habitat du poisson, issu de la construction des culées du pont permanent et des enrochements autour, a été évalué à quelque 150 m² par Jacques Boivin et Simon Blais.

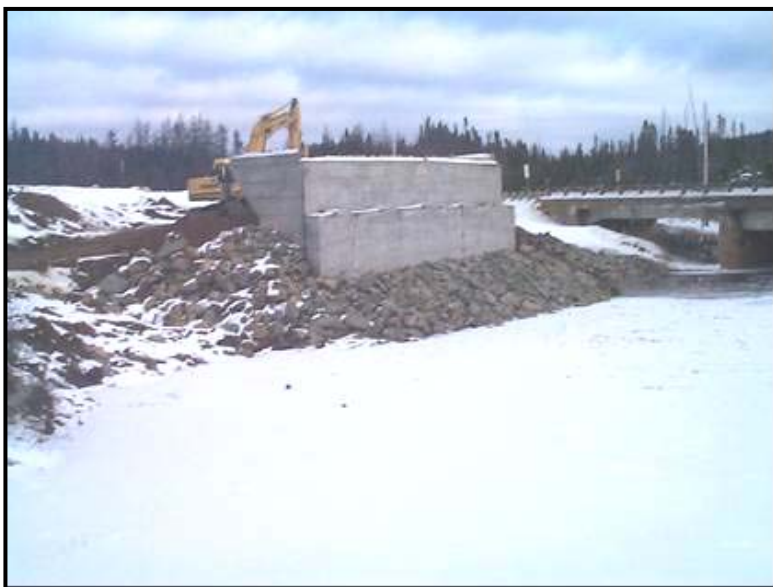
Cette évaluation de pertes nettes et supplémentaires devra être mesurée précisément au printemps prochain, avec la ligne naturelle des hautes eaux. Les pertes prévues et autorisées par le MPO étaient estimées par le MTQ à 80 m² pour les deux culées lors de la planification des travaux.

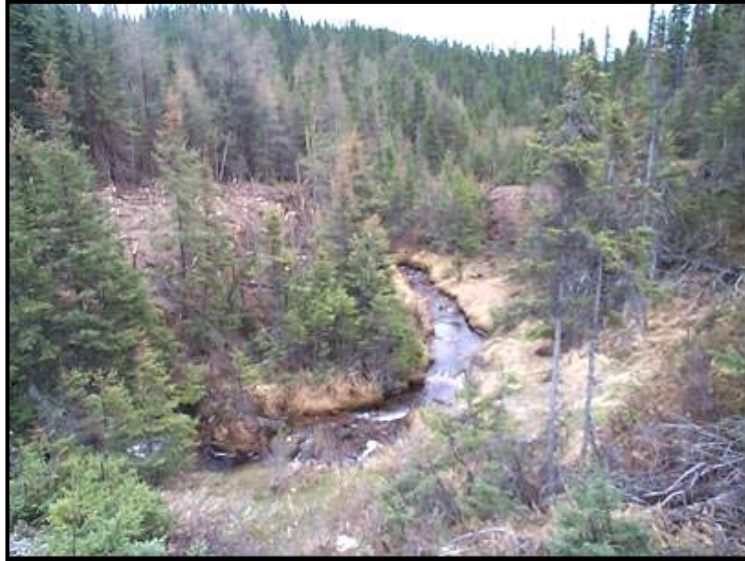
► Ce cours d'eau à débit permanent était classé comme habitat du poisson seulement dans la partie en aval du ponceau existant de l'ancienne route 175. Une chute à l'exutoire du vieux ponceau ne permettait pas aux poissons d'avoir accès en amont. La pente du terrain était très accentuée.

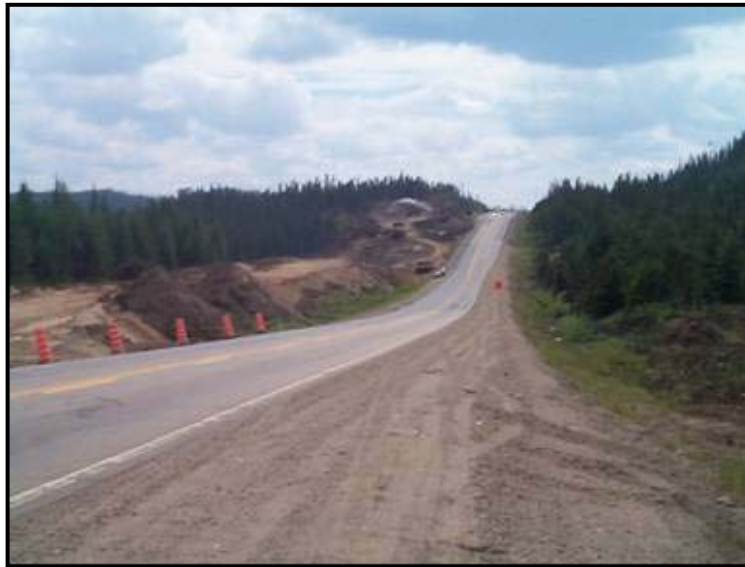
► En 2004, les travaux sur ce site consistaient à construire dans un premier temps, du côté est de la route 175, un ponceau bétonné qui, une fois complété, serait entièrement recouvert de terre et matériaux secs. Le ruisseau naturel est détourné vers celui-ci avant

son recouvrement. Ce ponceau à remplacer et à prolonger était localisé dans une dépression de la route 175. Cette route, les fossés et le cours d'eau identifié à débit permanent sur les cartes et les plans du MTQ, drainent une superficie de terrain qui est très significative, surtout lors de pluie importante.

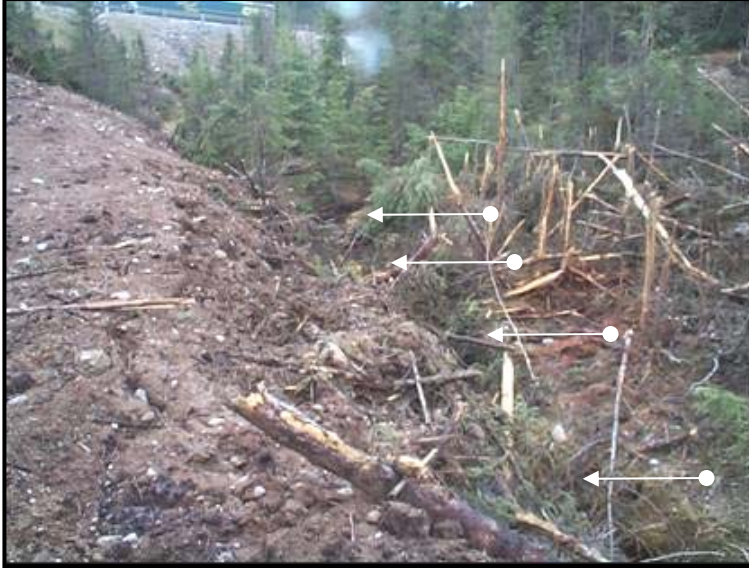
- Des sondages avec machinerie lourde ont été réalisés à l'hiver 2003-2004 sur ce site du côté aval de l'emprise. Une petite bande riveraine a été conservée. Des déchets (arbres) et des sédiments ont cependant été déversés dans le cours d'eau.

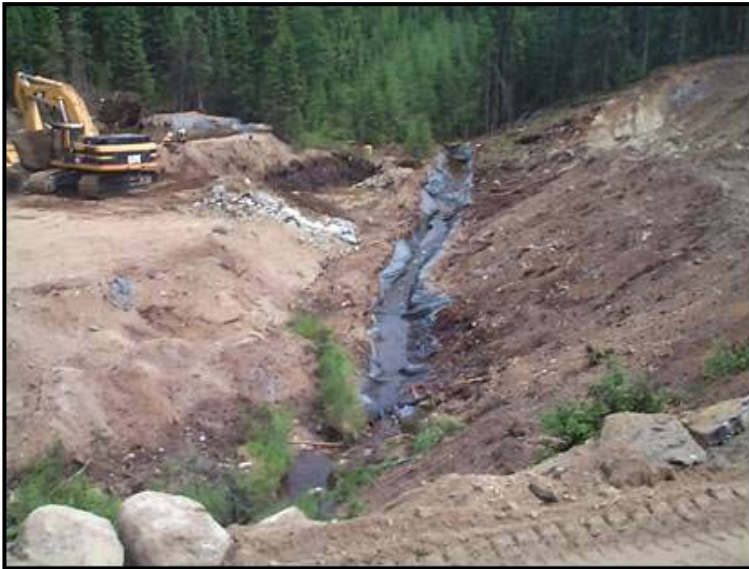
- Le chantier, en 2004, a commencé à la mi-juillet. La bande riveraine (végétale) de protection près du cours d'eau (à l'est) a été complètement enlevée, et le cours d'eau a été protégé et canalisé dans une toile géotextile. L'érosion des talus en bordure du cours d'eau était cependant visible dès cette période. Les intervenants ont sous-évalué dès le début la vulnérabilité du système de drainage (ruisseau permanent, fossés de la route, ruisseaux

intermittents) de ce site, lors de précipitations abondantes.

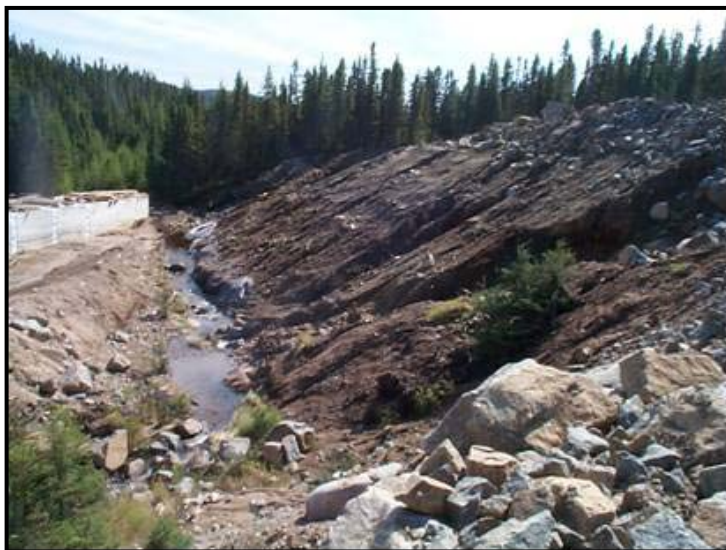
- Le talus du versant sud du cours d'eau a été érodé lors des pluies en milieu d'août. Les mesures de stabilisation et de protection ont été jugées insuffisantes.

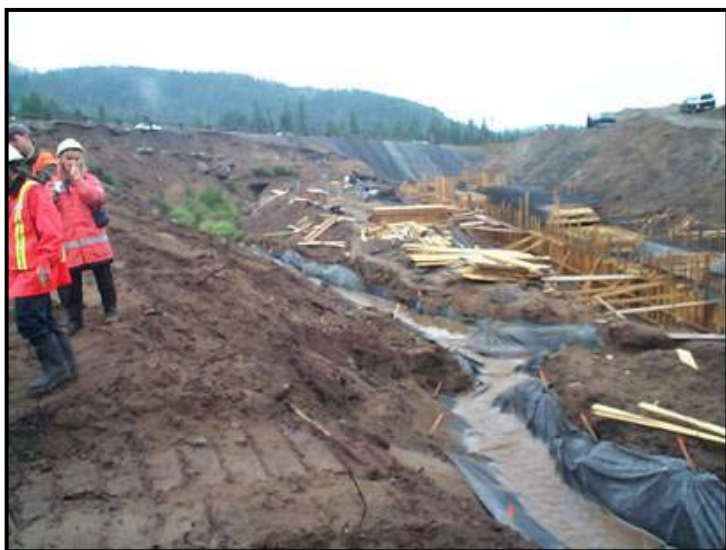
- Le 19 août, un orage a lessivé une bonne partie de tout le réseau de drainage de ce site, de part et d'autre de la route, entraînant des charges sédimentaires dans le cours d'eau.

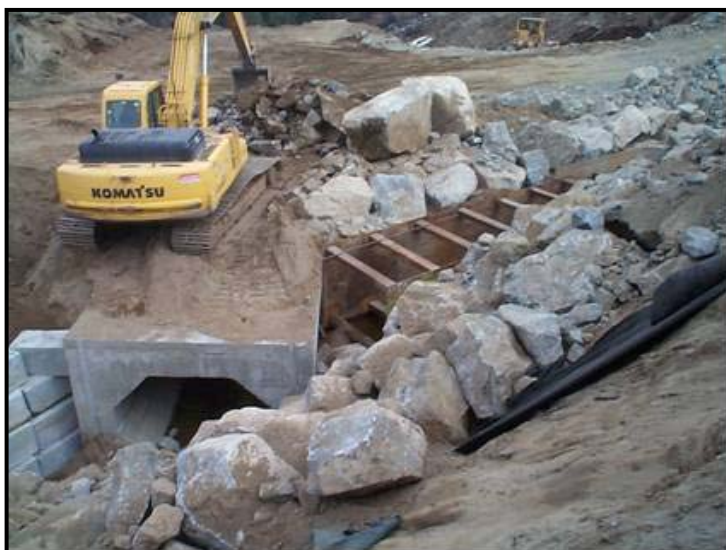
- Le nouveau ponceau n'étant pas dans l'alignement de l'ancien, une dérivation temporaire (hiver 2004-2005) a été disposée pour faciliter le drainage.

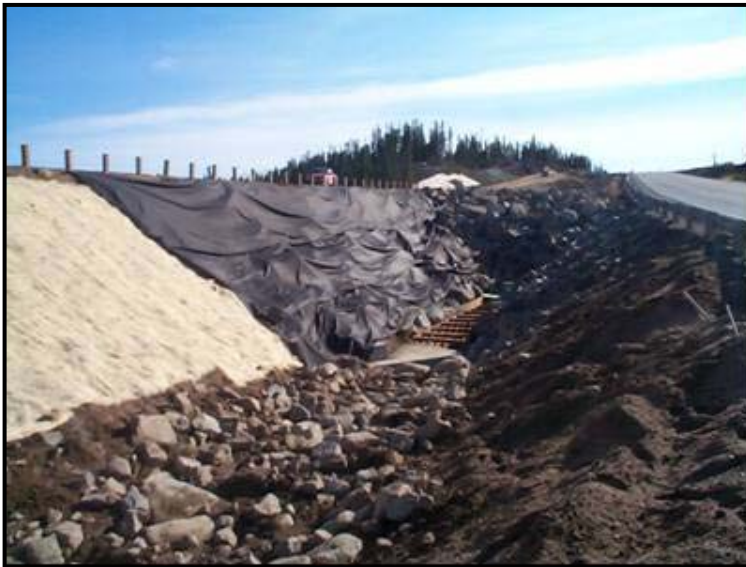
- À la fin octobre seulement, les talus du côté est (aval) de l'ancienne route ont été protégés avec paillis et toile géotextile

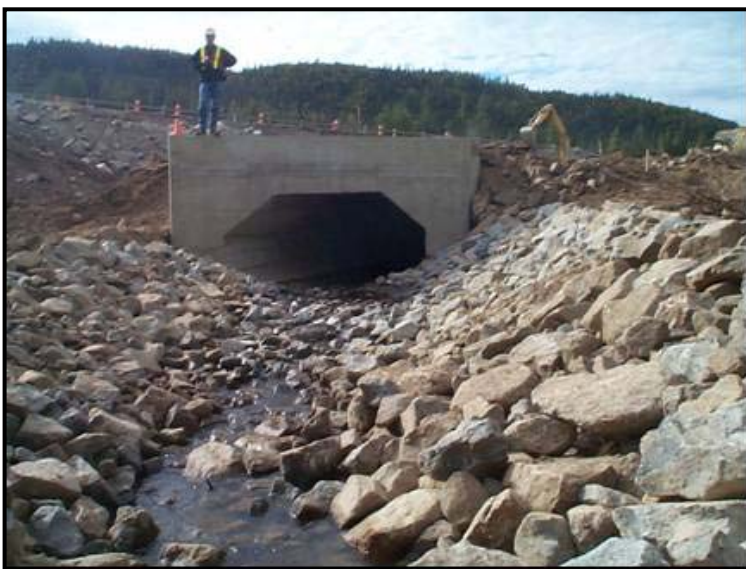
- Vue de la sortie bien stabilisée du nouveau ponceau à la fin octobre.

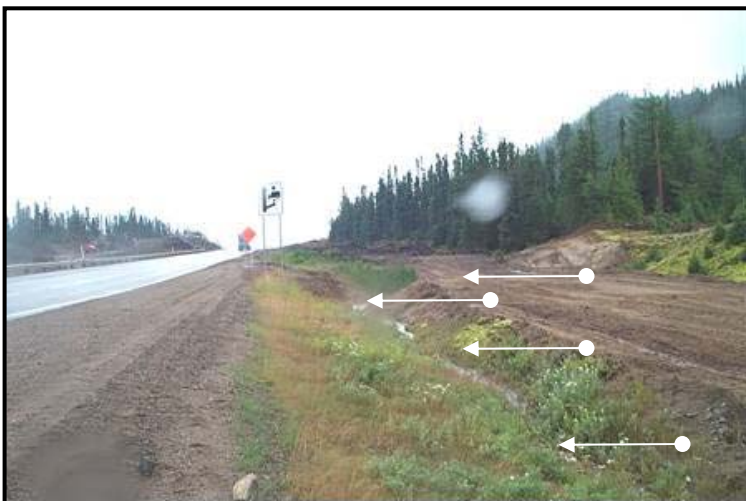
- Le déboisement complet et le décapage de l'emprise du chantier sur le côté ouest de la route ont été faits le ou vers le 19 août. Le ruisseau à débit permanent n'a pas été adéquatement protégé.

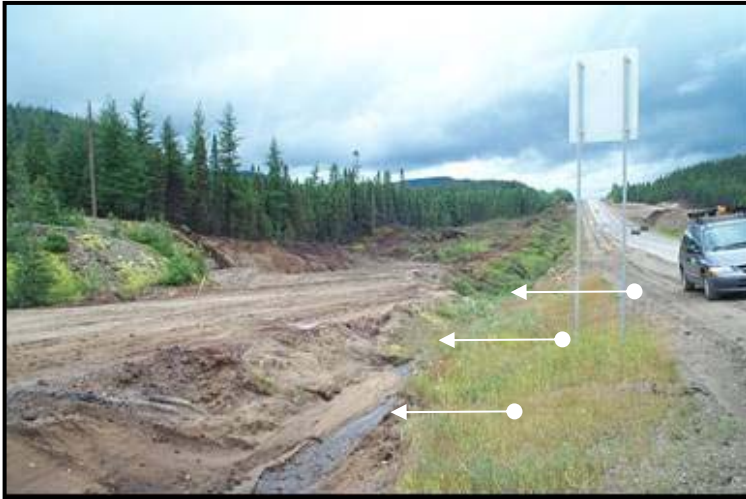
- L'importance du système de drainage sur ce site a également été sous-évaluée. Aucune mesure d'atténuation relativement au drainage du site n'a été réalisée au départ.

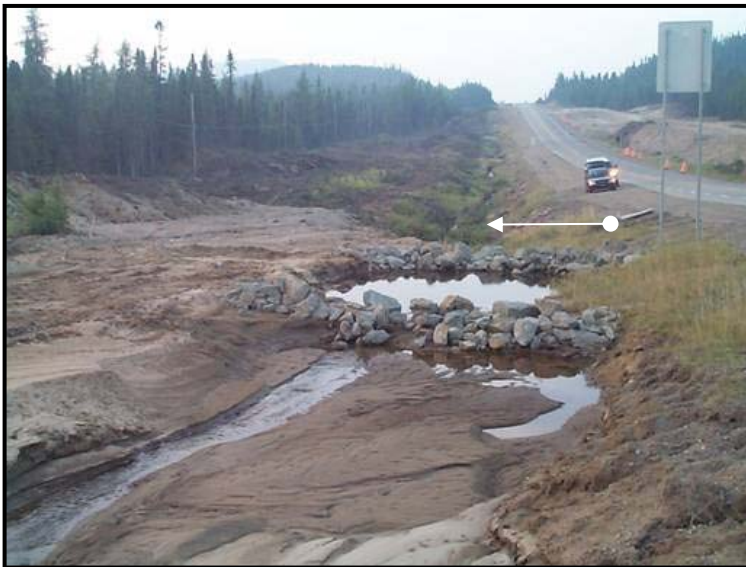
- Ce n'est qu'après les pluies d'août que les premiers travaux de stabilisation ont été réalisés.

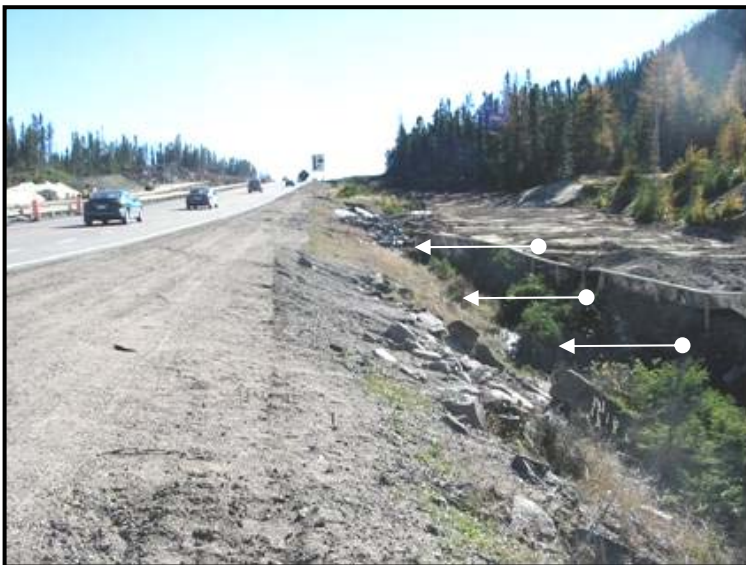
- Le site au complet n'était pas suffisamment protégé pour subir les pluies importantes mais normales du mois de septembre.
