Projets d'amélioration de la route 175
des kilomètres 60 à 84 et 84 à 227

**CHANTIER DE LA RIVIÈRE PIKAUBA DE LA ROUTE 175
MINISTÈRE DES TRANSPORTS DU QUÉBEC
SAISON 2004**

**BILAN DES CONTRÔLES EFFECTUÉS
PAR
PÊCHES ET OCÉANS CANADA
ET
SECTEUR FAUNE QUÉBEC**

Avril 2005

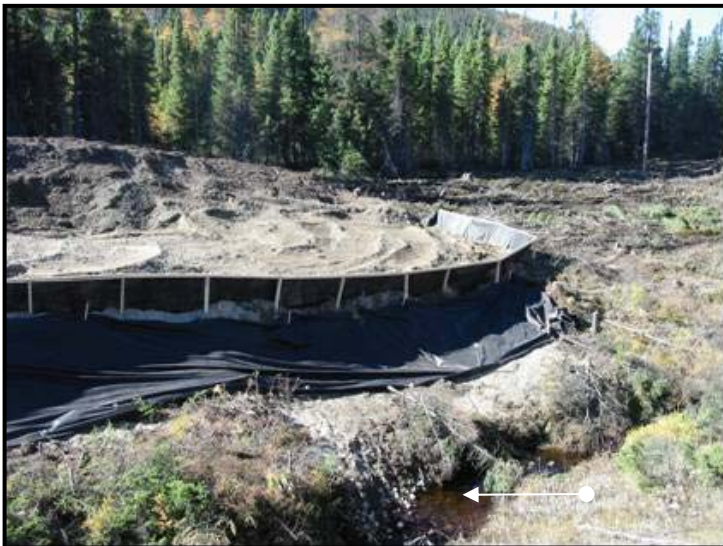
- De nombreux correctifs ont été demandés ou suggérés à plusieurs reprises. Nous devons souligner cependant que l'écoute à nos demandes et remarques de la part de l'entrepreneur et des représentants du surveillant ont toujours été cordiales.

Les travaux doivent se poursuivre sur ce site l'année prochaine afin de compléter la partie ouest de la nouvelle emprise. Un suivi du site devra être fait au printemps prochain et un inventaire complet de l'habitat en aval à la fin des travaux en 2005.

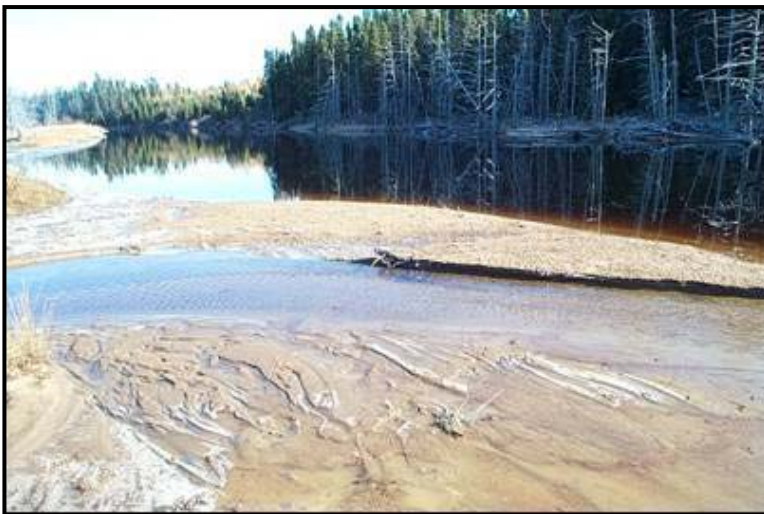
- L'apport de sédiments en provenance du chantier a permis d'identifier des impacts significatifs et non prévus de l'exutoire même du ponceau à la limite de l'emprise des travaux jusque dans la rivière Pikauba, à plus de 1 kilomètre en aval.

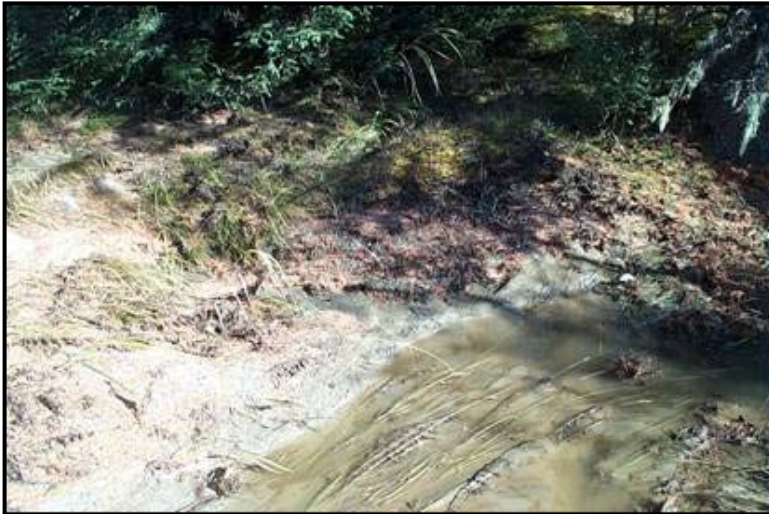
- Dans la partie amont du cours d'eau à partir de l'exutoire du ponceau vers l'aval, les pertes nettes sont de 685 m². Il y avait suffisamment de sédiments dans ce cours d'eau pour bloquer complètement l'écoulement et détourner le cours d'eau en forêt, rendant cette portion de l'habitat inutilisable pour le poisson. Certains travaux de restauration peuvent cependant être envisagés à la fin du chantier afin de récupérer une partie de cette perte non prévue.

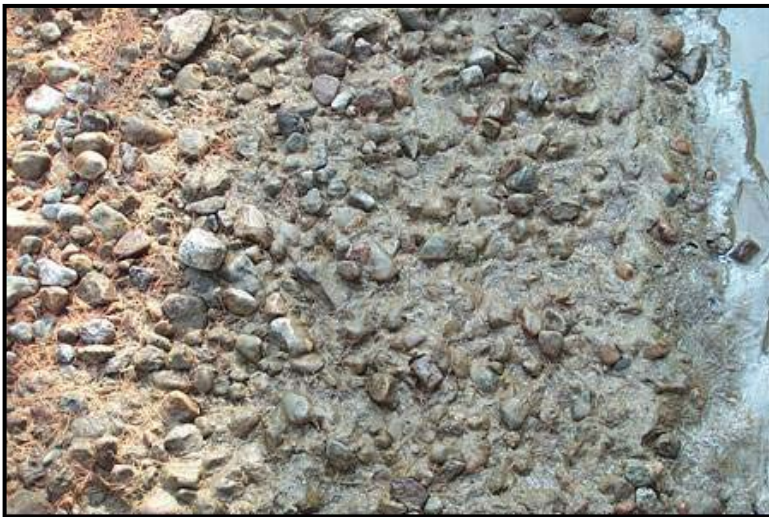
(Colmatage des frayères)

- Des détériorations permanentes et des perturbations sont identifiées sur les 720 m², plus en aval dans le même cours d'eau.
