**Écoulement d'acide sulfurique du réservoir
51 du terminal 3 de la compagnie IMTT-
Québec au quai 50 du port de Québec**

Travaux de caractérisation et de restauration

Rapport technique

20 février 2001
Dossier: 0041

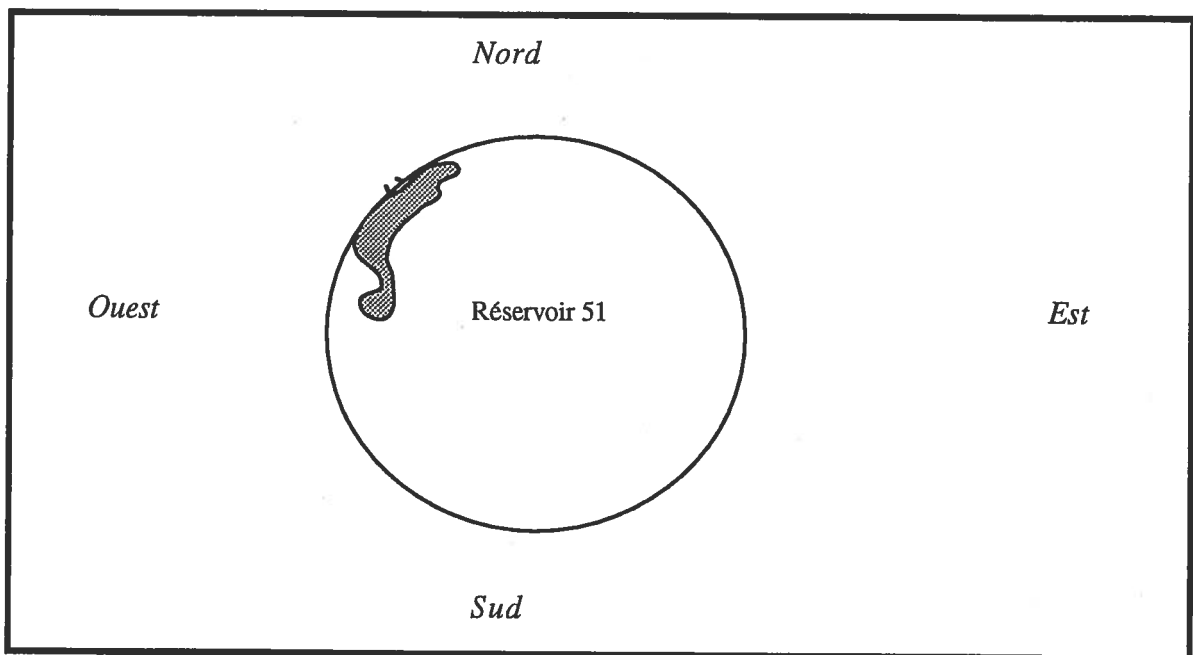
Figure 3: Croquis de l'écoulement de l'acide sulfurique

Selon les résultats des tests de vérification du plancher du réservoir 51 et des coupons effectués en certains endroits sur des plaques, il a été possible de déterminer plus exactement l'étendue probable de l'écoulement de l'acide sulfurique sous le plancher d'acier du réservoir. Selon ces tests, la zone affectée était concentrée dans la partie ouest du réservoir 51 et le liquide se serait écoulé en suivant un couloir parallèle au mur du réservoir (voir figure 3 ci-après).

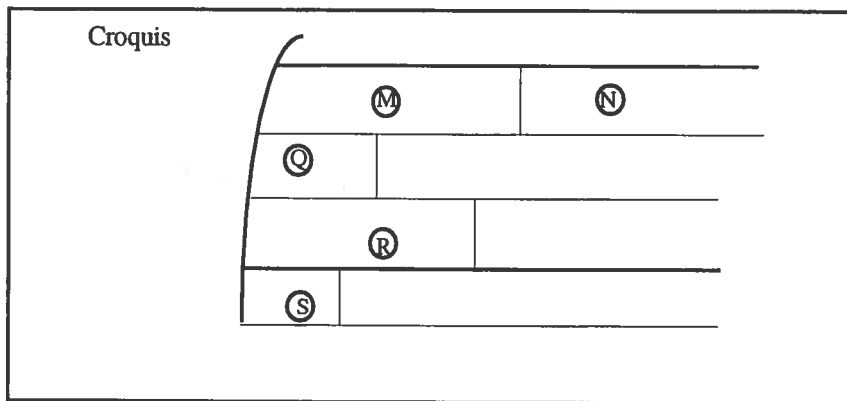
- Plaques Q-R-S

Le matériel sous chacune de ces 3 plaques a été prélevé et vérifié en termes de pH. Les résultats ont été les suivants:

Échantillon composite de Q:	pH= 7,29
Échantillon composite de R:	pH= 7,16
Échantillon composite de S:	pH= 6,93

Selon ces résultats probants, aucun matériel n'a été enlevé sous ces dernières.

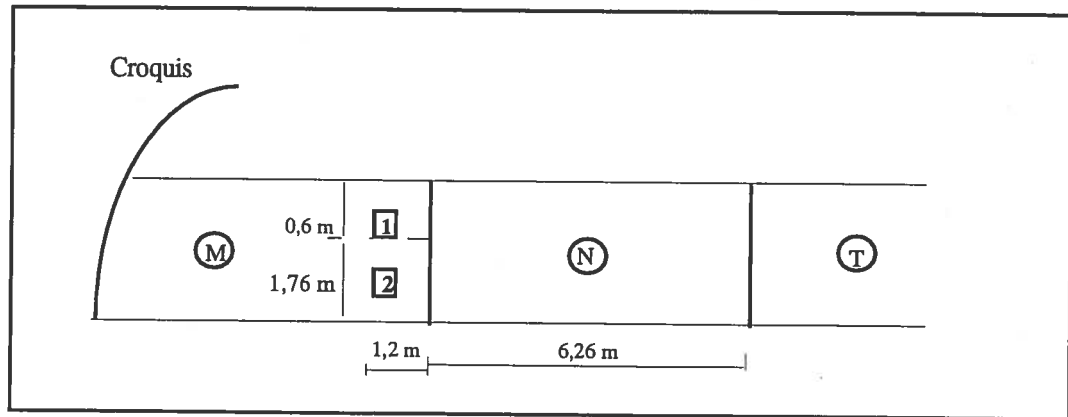
• Plaques M-N

Les premiers travaux sous la plaque M ont débuté à la frange des plaques M et N. Une première coupe a été faite à 1,2 m du joint de la plaque N. Cette section a par la suite été scindée en deux parties et un échantillon composite a été prélevé dans chacune de ces parties. Dans chaque cas, aucun matériel n'avait encore été excavé (profondeur 0). Les résultats des mesures de pH ont été les suivantes:

Échantillon **1-M** : pH= 6,49

Échantillon **2-M** : pH= 6,73

Les résultats obtenus montraient qu'il n'était pas nécessaire d'excaver dans cette portion de la plaque M.

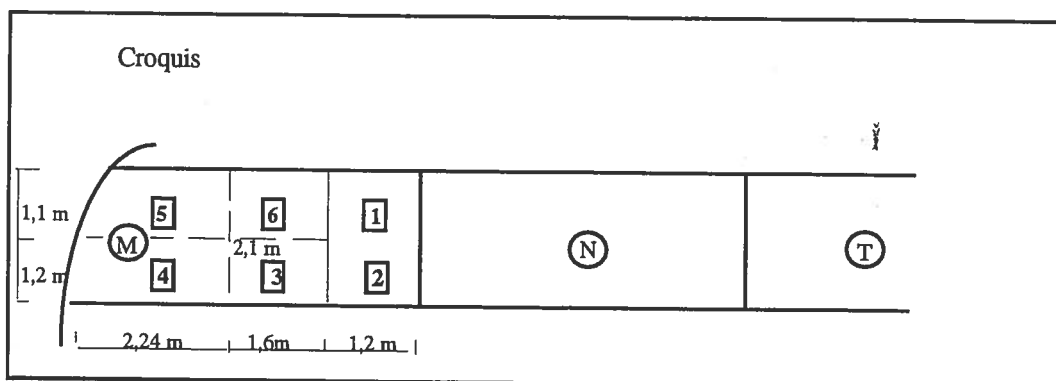
Les travaux se sont poursuivis dans la portion plus à l'ouest. La section restante a été scindée en quatre parties (3-4-5-6), tel qu'illustré au croquis suivant.

Les résultats obtenus dans chacune de ces parties sont les suivants:

Échantillon	Profondeur de l'échantillon composite prélevé	Surface couverte	Résultat pH
3-M	0	1,2 m x 1,6 m	7,00
4-M	0	1,2 m x 2,24 m	7,14
5-M	0	1,1 m x 1,6 m	7,09
6-M	15 cm	1,1 m x 2,1 m	6,04

Trois des quatre parties montraient des résultats satisfaisants. La partie 6 présentait une valeur légèrement inférieure au bruit de fond du site, ce qui obligea à creuser davantage cette partie. La valeur obtenue dans le nouveau test fut de 6,30 à une profondeur de 25 cm.

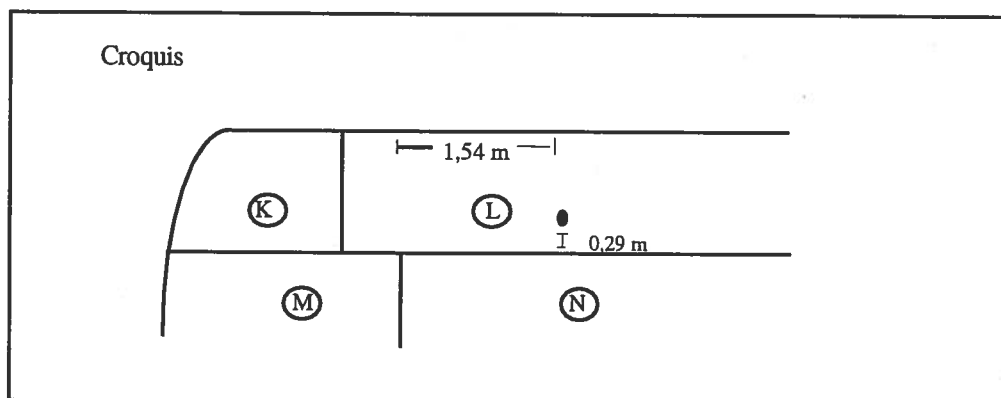
• Plaque L

Au niveau de la plaque L, un échantillon ponctuel a été prélevé à 1,54 m du joint de la plaque M et cela à une profondeur de 36 cm. Le résultat de l'échantillon prélevé a montré un pH de 7,63, ce qui est largement au-dessus du seuil fixé.

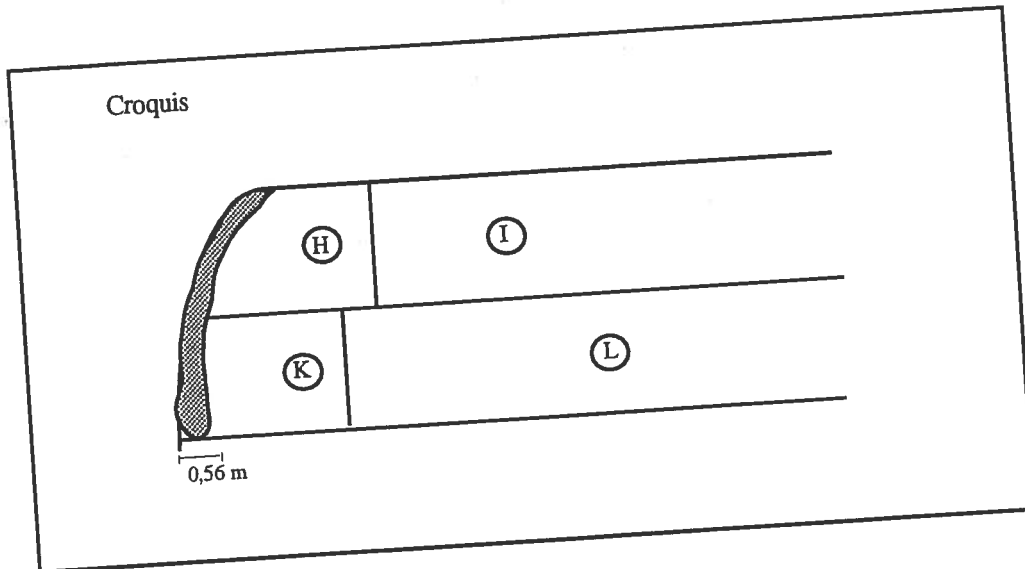
• Plaques K et H (intérieur)

Les sols en bordure intérieure immédiate du réservoir au niveau des plaques K et H ont été échantillonnés sur une bande de 56 cm, à une profondeur de 16 cm. Le résultat de pH de l'échantillon composite prélevé montrait une valeur de 6,63, au-dessus du seuil minimal fixé préalablement en fonction du bruit de fond.

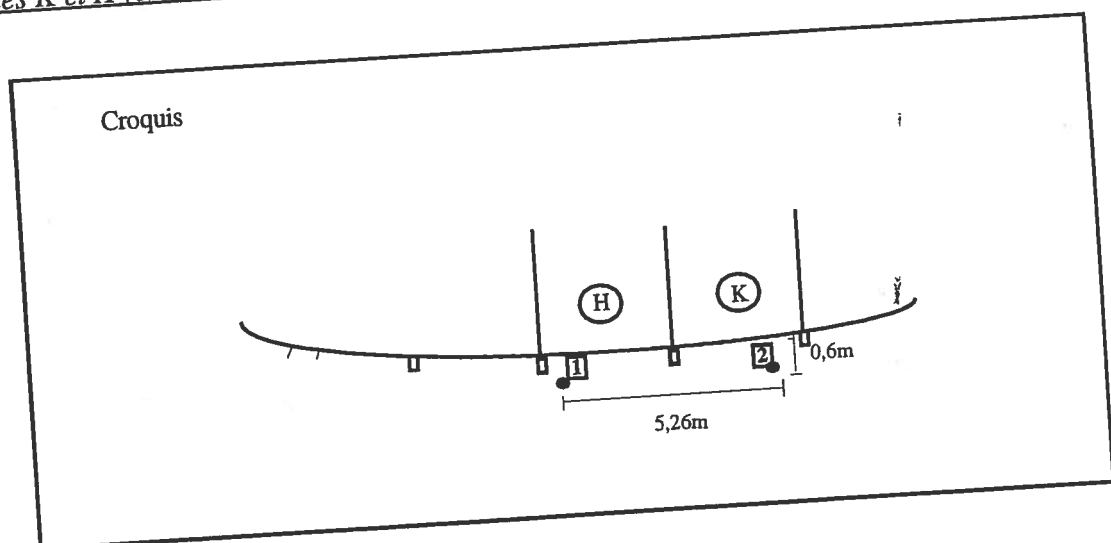
• Plaques K et H (extérieur du réservoir)

Les sols situés à l'extérieur du réservoir au niveau des plaques K et H ont également été échantillonnés sur une bande de 60 cm à une profondeur de 15 cm et sur une longueur de 5,26 m. Le résultat de pH de l'échantillon composite prélevé montrait une valeur de 6,76. De plus, 2 échantillons ponctuels ont été pris immédiatement sur et sous la membrane présente dans ce terminal. Les résultats sont:

Échantillon 1 : pH= 6,78

Échantillon 2 : pH= 6,91

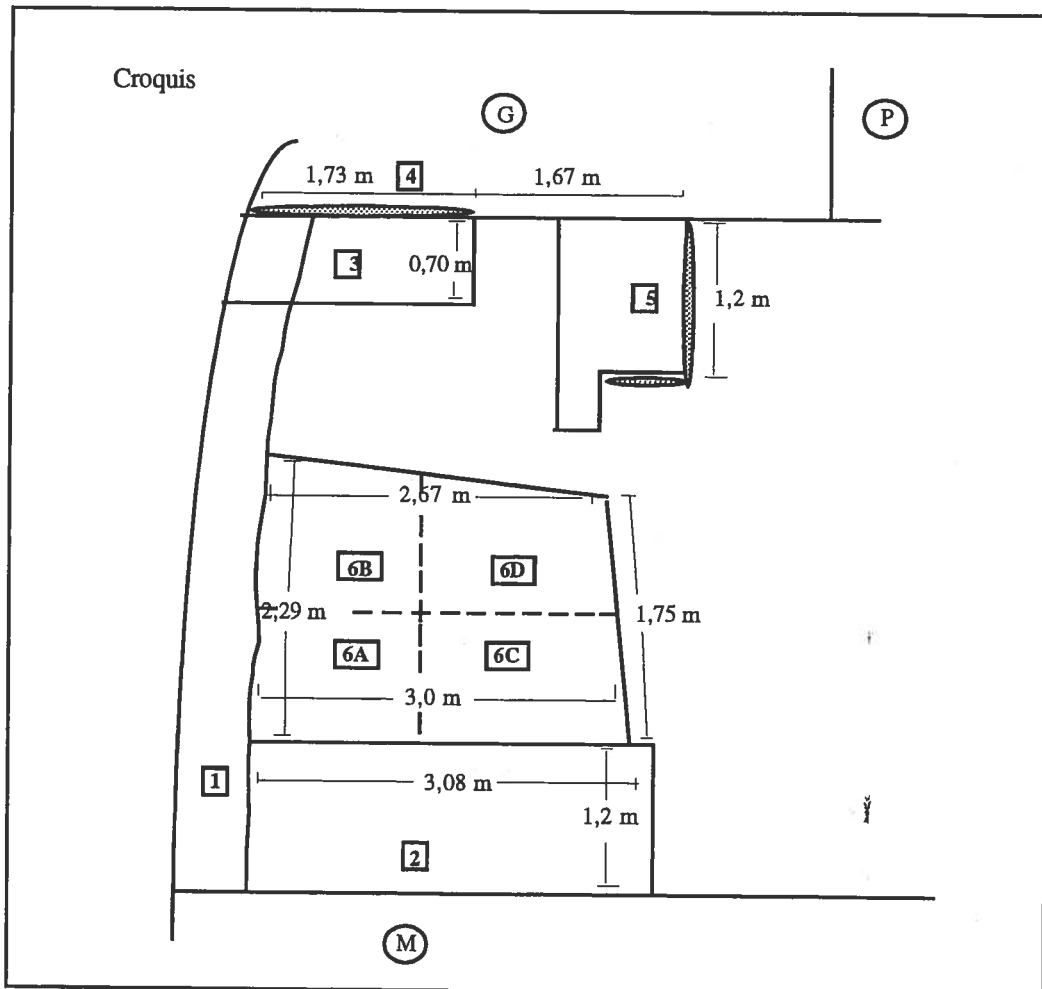
• Plaques K et H (intérieur)

Au niveau des plaques K et H, des travaux plus importants ont été réalisés et plus de matériel a été excavé pour permettre d'atteindre le seuil acceptable. Des tests ont été faits au fur et à mesure de l'excavation, de sorte à vérifier les zones où le pH n'était pas satisfaisant. Lorsque le résultat n'était pas correct, l'excavation se poursuivait. Tel qu'illustré sur le croquis précédent, cette zone a été divisée en plusieurs sous-zones, afin de permettre une meilleure évaluation de la situation en cet endroit. Les résultats finaux obtenus sont les suivants:

Échantillon	Profondeur de l'échantillon composite prélevé	Surface couverte	Résultat pH
1	16 cm	56 cm du mur du réservoir (largeur des plaques K et H)	6,63
2	20 à 33 cm	1,2 m par 3,08 m (fond)	6,53
3	33 cm	0,7 m par 1,73 m (fond)	6,30
4	22 à 27 cm	7 à 20 cm par 1,73 m (paroi de G)	6,77
5	18 cm	Paroi de 1,90 m	7,34
6	1,51 m	Fond de l'excavation divisé en 4:	
		6A	6,16
		6B	6,20
		6C	6,19
		6D	6,33

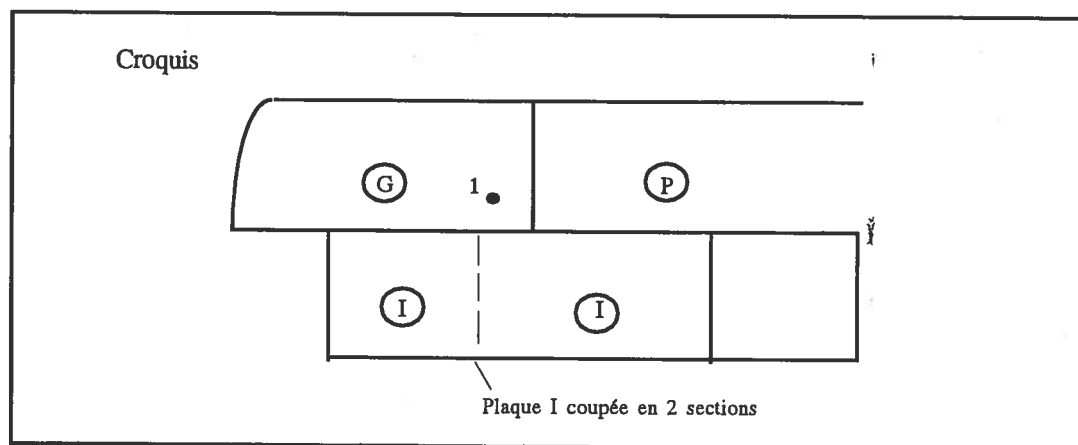
• Plaque G

Un échantillon ponctuel a été prélevé au niveau de la plaque G, à 0,76 m du joint de la plaque P-G et à 0,08 m de la plaque I. Cet échantillon a été prélevé à 0,5 m de profondeur et le résultat de pH obtenu était de 7,41.

Considérant l'importance des travaux effectués au niveau des plaques K et H, l'excavation du matériel a été poursuivie sous la plaque G, un peu à l'ouest du point de contrôle ci-haut mentionné. Bien que des travaux avaient été réalisés en décembre 2000 à cet endroit (enlèvement de matériel contaminé et comblement avec poussière de pierre), les sols ont quand même été excavés jusqu'en dessous de la couche de bicarbonate disposée.

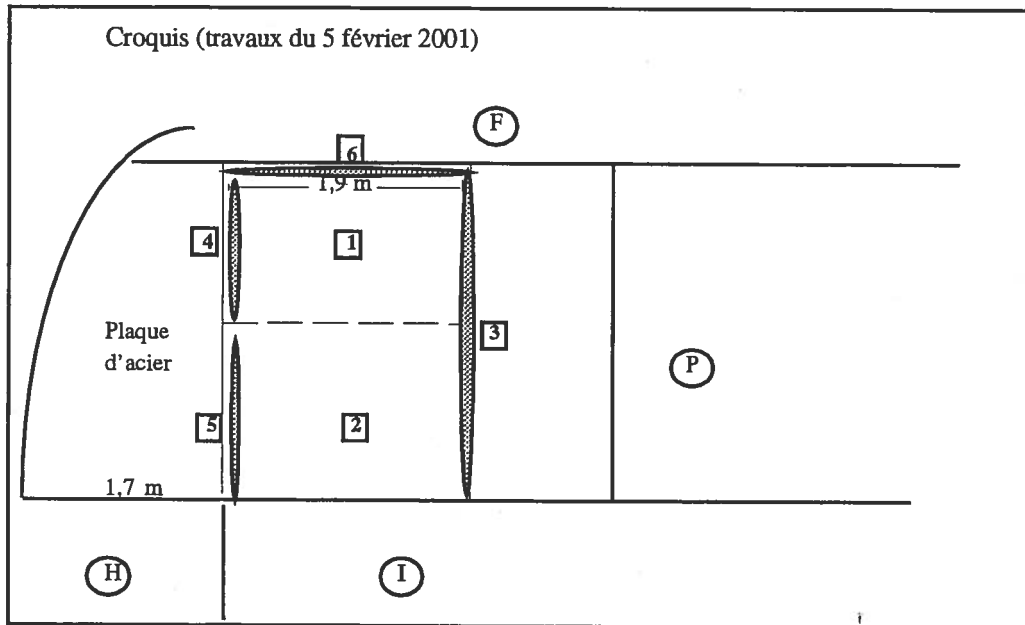
Les résultats des travaux réalisés à cet endroit ont été les suivants:

Échantillon	Profondeur de l'échantillon composite prélevé	Surface couverte	Résultat pH
1	40-50 cm	Fond de l'excavation	5,60
2	40-50 cm	Fond de l'excavation	6,20
3	30-50 cm	Paroi est de l'excavation	6,28
4	30-40 cm	Paroi ouest de l'excavation	4,40
5	30-40 cm	Paroi ouest de l'excavation	3,44
6	30-50 cm	Paroi nord de l'excavation (plaque F)	6,38

Les résultats obtenus lors des travaux montrent que certaines sections ne sont pas encore satisfaisantes par rapport au seuil de pH préétabli en fonction du bruit de fond. Aussi, il a été nécessaire de poursuivre plus avant l'enlèvement de matériel en 3 endroits précis. Toutefois, compte tenu des contraintes techniques associés à la stabilité du réservoir advenant l'enlèvement de la plaque d'acier, la poursuite des travaux n'a pu qu'être amorcée une semaine plus tard, après que de nouvelles plaques furent réinstallées en d'autres endroits à proximité.

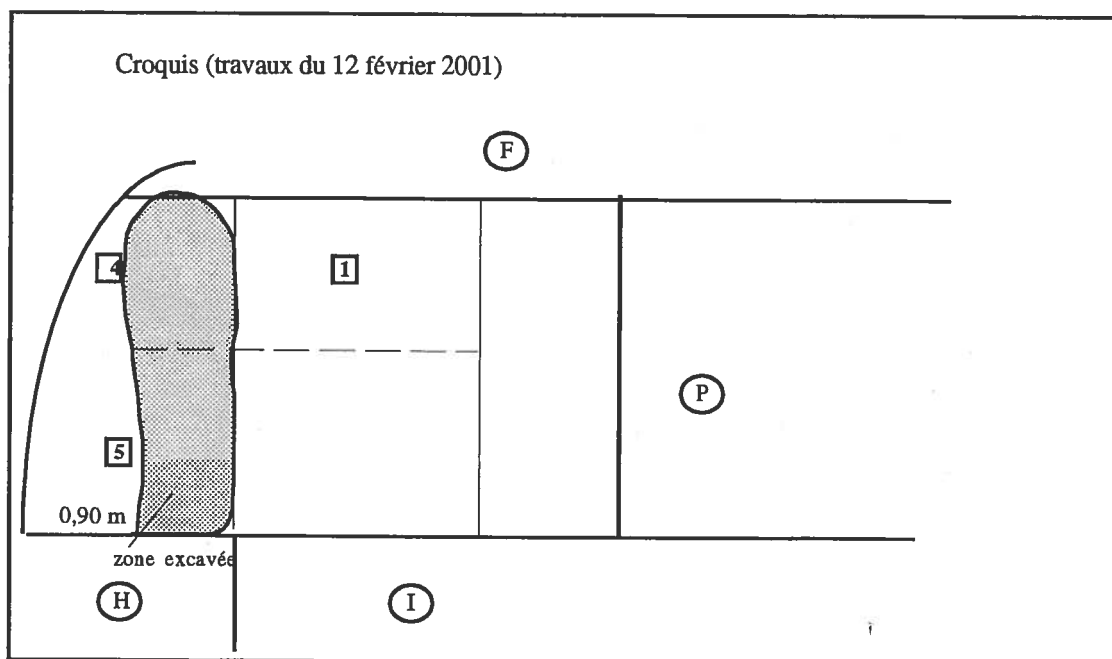
La poursuite des travaux d'enlèvement de matériel aux points 1, 4 et 5 a permis d'obtenir les résultats ci-après:

Échantillon	Profondeur de l'échantillon composite prélevé	Surface couverte	Résultat pH
1	70 cm	Fond de l'excavation	6,65
4	30-70 cm	Paroi ouest de l'excavation	7,39
5	30-70 cm	Paroi ouest de l'excavation	7,28

Ces derniers résultats ont démontré des valeurs très satisfaisantes par rapport au bruit de fond du site.

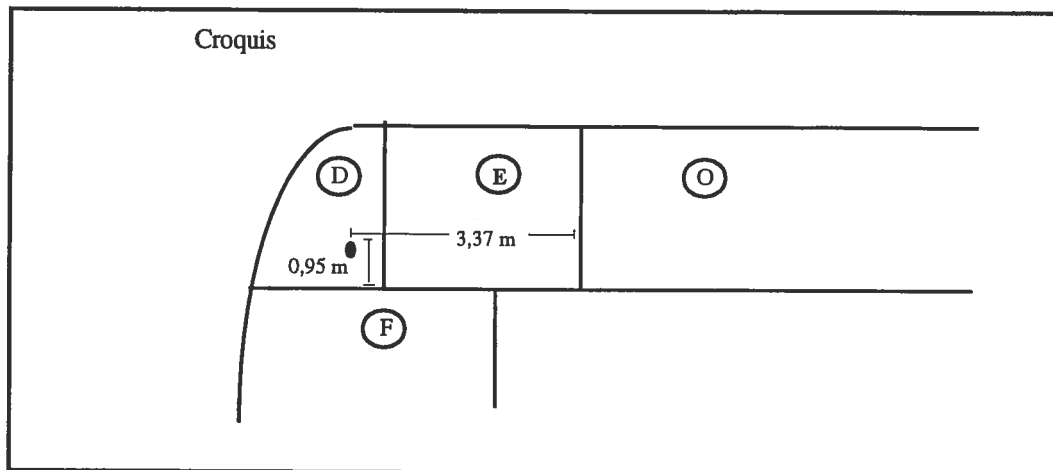
• Plaques D et E

Au niveau de la plaque D, un point d'échantillonnage de vérification des travaux réalisés antérieurement (décembre 2000) par un autre entrepreneur a été réalisé. Ce point se situait à quelque 3,37 m du joint des plaques E-O et à 0,95 m du joint des plaques F-D. L'échantillon (sable fin brun) a été prélevé à 42 cm et le pH indiquait alors 6,81.

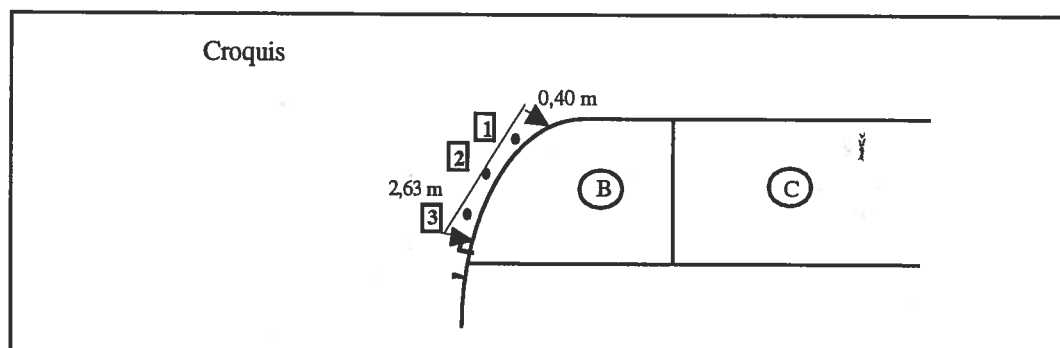
• Plaque B (extérieur du réservoir)

Trois (3) échantillons ponctuels ont été pris à l'extérieur du réservoir, au niveau de la plaque B. Ceux-ci ont été prélevés sur une surface de 2,63 m par 0,40 m et à une profondeur de 0,14 m. Les résultats obtenus sont les suivants:

Échantillon	Profondeur de l'échantillon composite prélevé	Surface couverte	Résultat pH
1	14 cm	Échantillon ponctuel	6,88
2	14 cm	Échantillon ponctuel	6,96
3	14 cm	Échantillon ponctuel	6,96

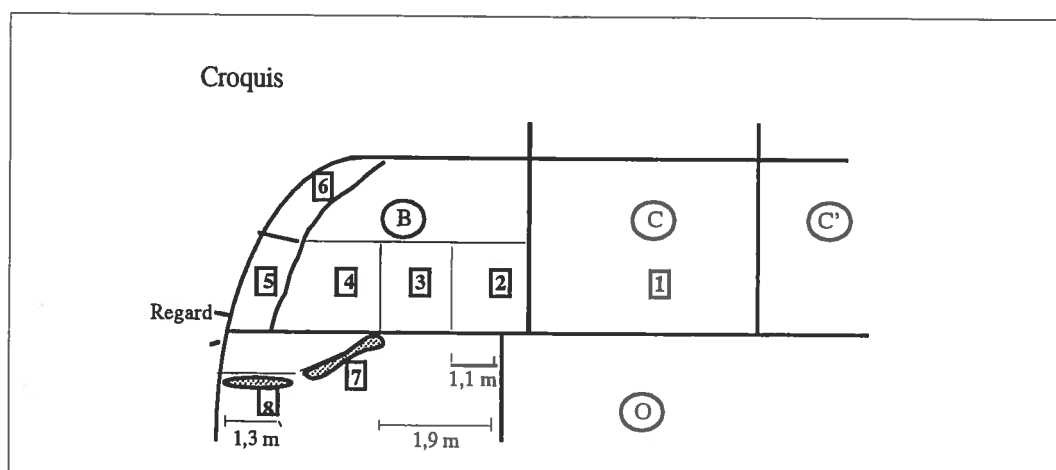
• Plaques B (intérieur du réservoir) et C

Échantillon	Profondeur de l'échantillon composite prélevé	Surface couverte	Résultat pH
1	30 cm	Fond de l'excavation (plaque C)	6,58
2	30 cm	Fond de l'excavation (plaque B)	6,40
3	90 cm	Fond de l'excavation	6,55
4	90 cm	Fond de l'excavation	6,55
5	0-90 cm	Paroi ouest (mur du réservoir)	6,21
6	0-90 cm	Paroi ouest (mur du réservoir)	6,46
7	40-90 cm	Paroi sud de l'excavation	6,52
8	40-90 cm	Paroi sud de l'excavation	6,20

Les travaux dans ce secteur ont nécessité l'enlèvement de matériel sur une profondeur assez importante, particulièrement près d'un des regards du réservoir. De fait, la couche de matériel enlevé a varié de 30 à 90 cm selon la zone. Des travaux avaient déjà été faits à cet endroit, mais il a fallu recreuser pour être en mesure de respecter le seuil établi. Précisons qu'une attention particulière a été portée sur le prélèvement des échantillons, du fait de la présence d'une couche de bicarbonate de soude visible en plusieurs endroits. Les échantillons ont été pris dans le matériel sous cette couche, de sorte à ne pas biaiser les résultats.

Le tableau présenté auparavant montre les résultats finaux atteints après l'enlèvement du matériel. L'ensemble des résultats sont jugés satisfaisants.

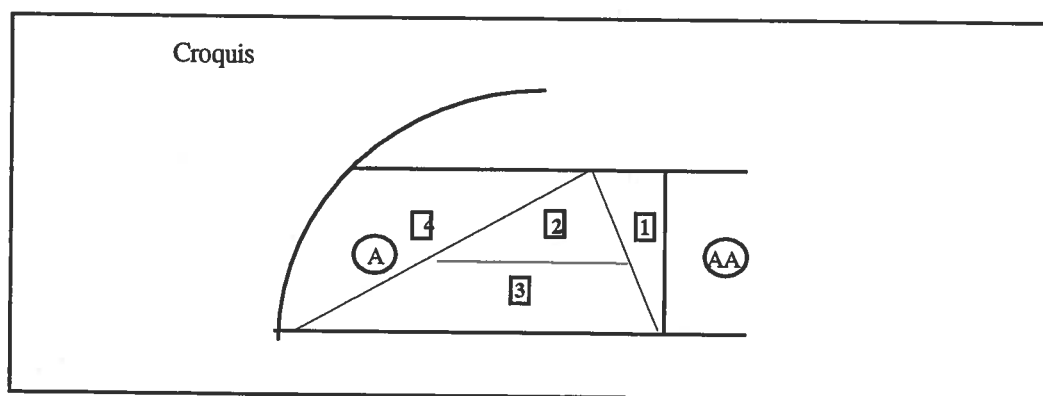
• Plaque A

1	10 cm	Fond de l'excavation	6,22
2	30 cm	Fond de l'excavation	6,31
3	30 cm	Fond de l'excavation	6,22
4	10 cm	Fond de l'excavation	6,37

L'excavation de matériel sous la plaque A a été limitée. En un endroit, la profondeur de l'excavation a atteint quelque 30 cm. Les résultats finaux obtenus ont été jugés satisfaisants.

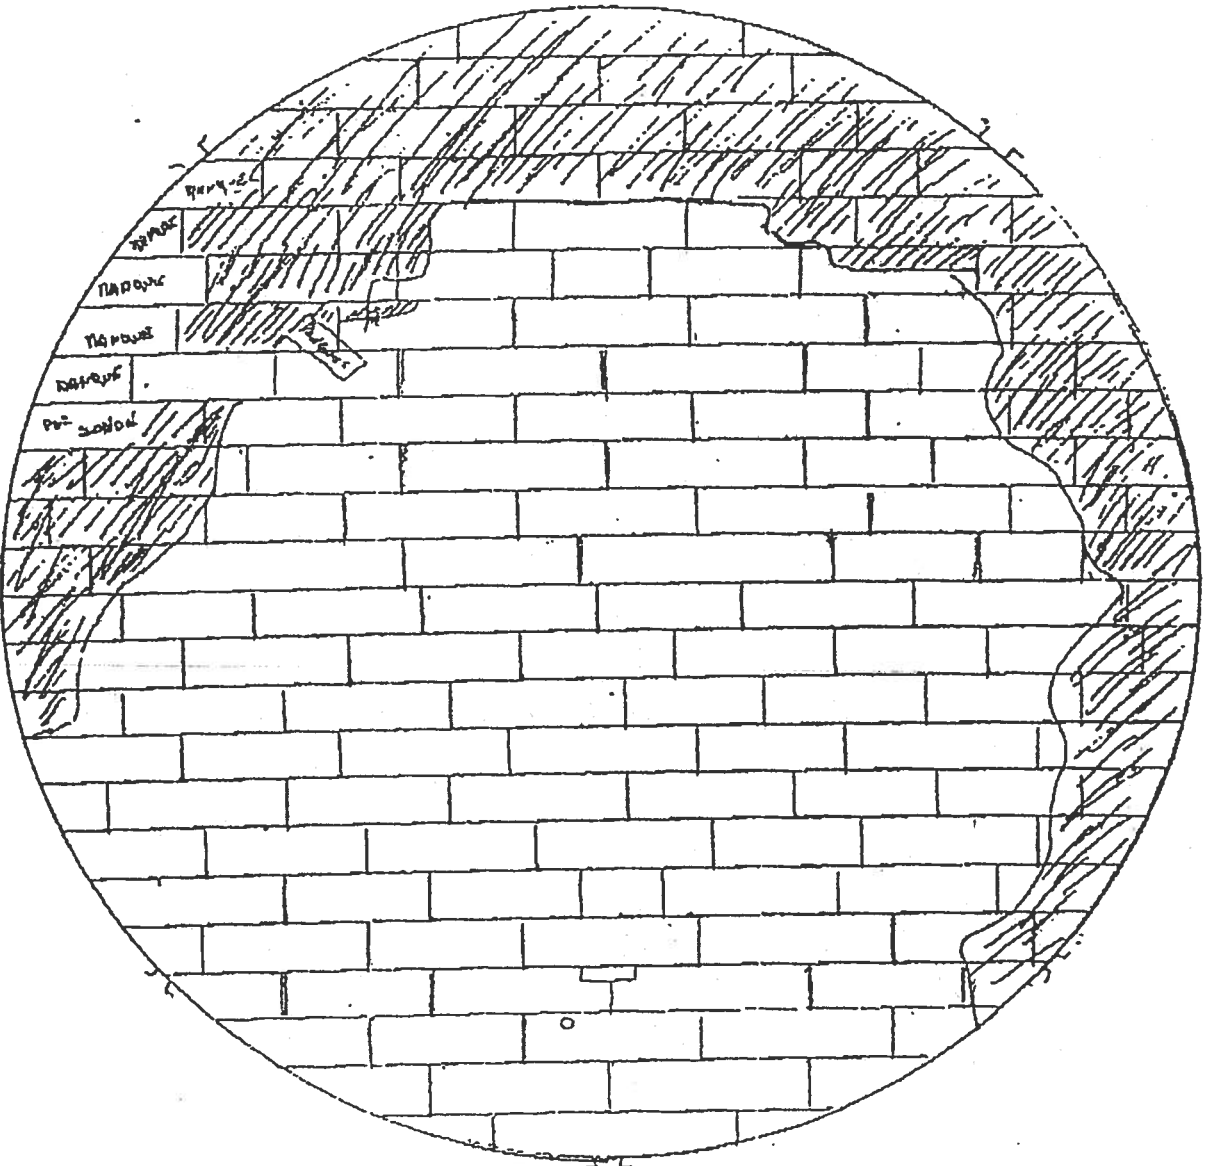
Le croquis en annexe indique la zone où la corrosion est importante et peut être consécutive à un écoulement d'acide sous le plancher. Les zones corrodées par ultrasons ont indiquées une corrosion d'une profondeur jusqu'à 0.100".

Une zone assez importante de corrosion a été décelée. Cette corrosion se présente surtout sous la forme de plaques de corrosion et non de piqûres. Toutefois, il est conseillé de procéder à la prise d'échantillons dans la zone indiquée pour confirmer qu'il s'agit bien de corrosion due à de l'acide.

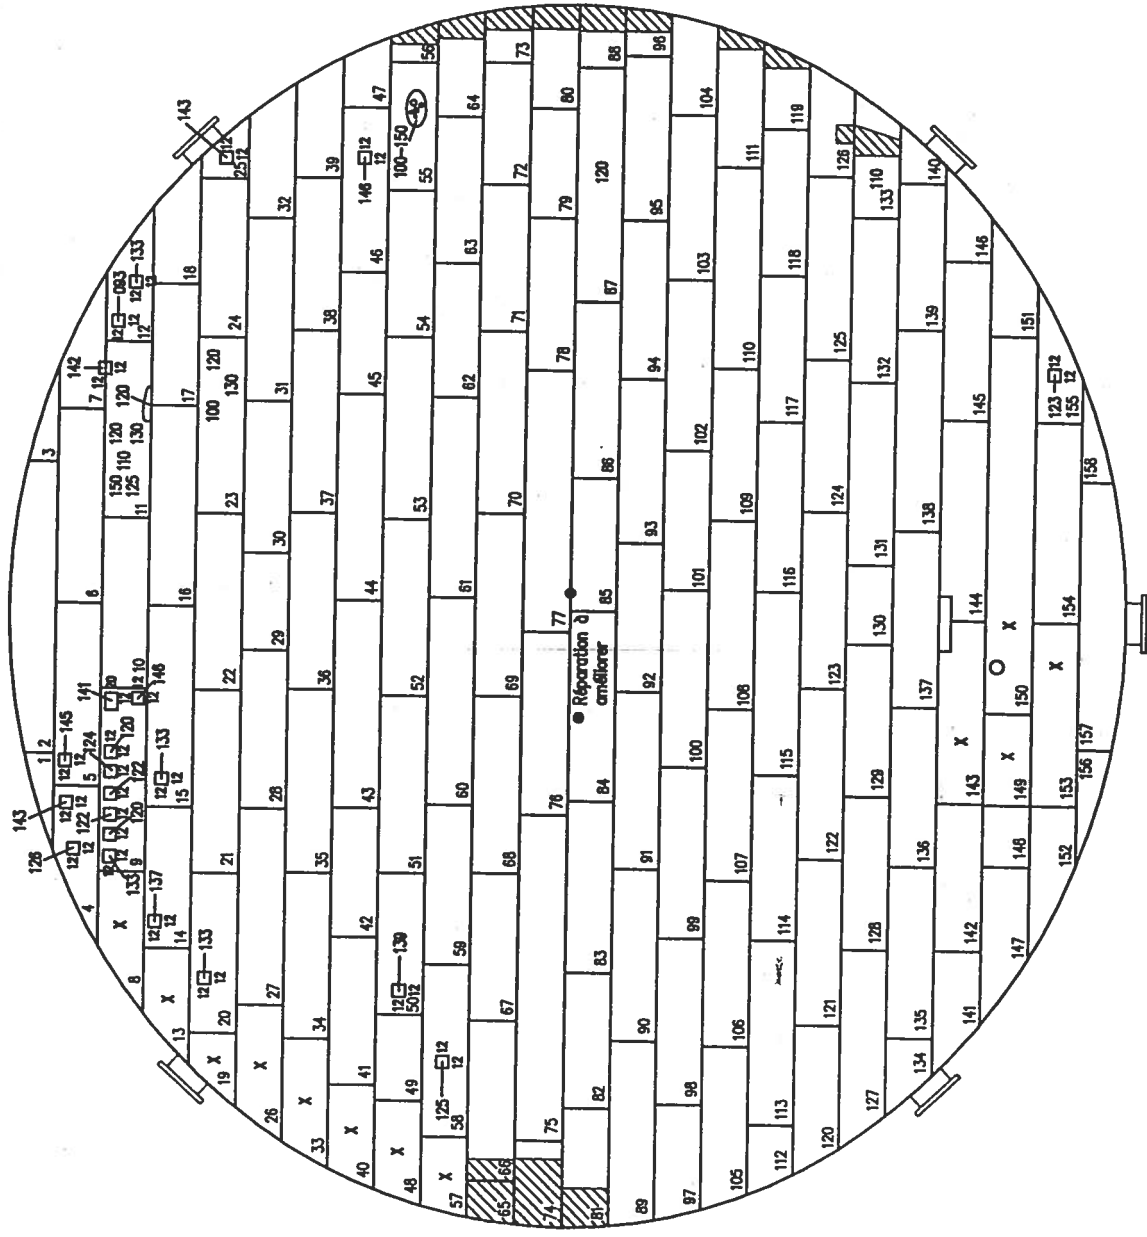
PLANCHER - RÉPARATIONS

Vingt et un (21) endroits sur le plancher ont révélé de la corrosion nécessitant des réparations. Treize (13) plaques situées sur les bords du réservoir présentant de la corrosion excessive du côté externe qui n'est pas mesurable par ultrasons étant donné l'irrégularité de la surface opposée qui ne permet pas d'obtenir un écho de fond exploitable.

Les vingt et un (21) endroits corrodés par l'extérieur nécessitant réparation doivent être réparés et soudant des plaques de renfort d'une épaisseur de ¼ pouce dont les dimensions sont indiquées sur le croquis en annexe.

Les treize (13) plaques ou portions de plaques contenant de la corrosion excessive pour l'extérieur doivent être remplacées par des plaques neuves (Voir croquis pour localisation). Les piqûres de corrosion en surface seront réparées par soudage.

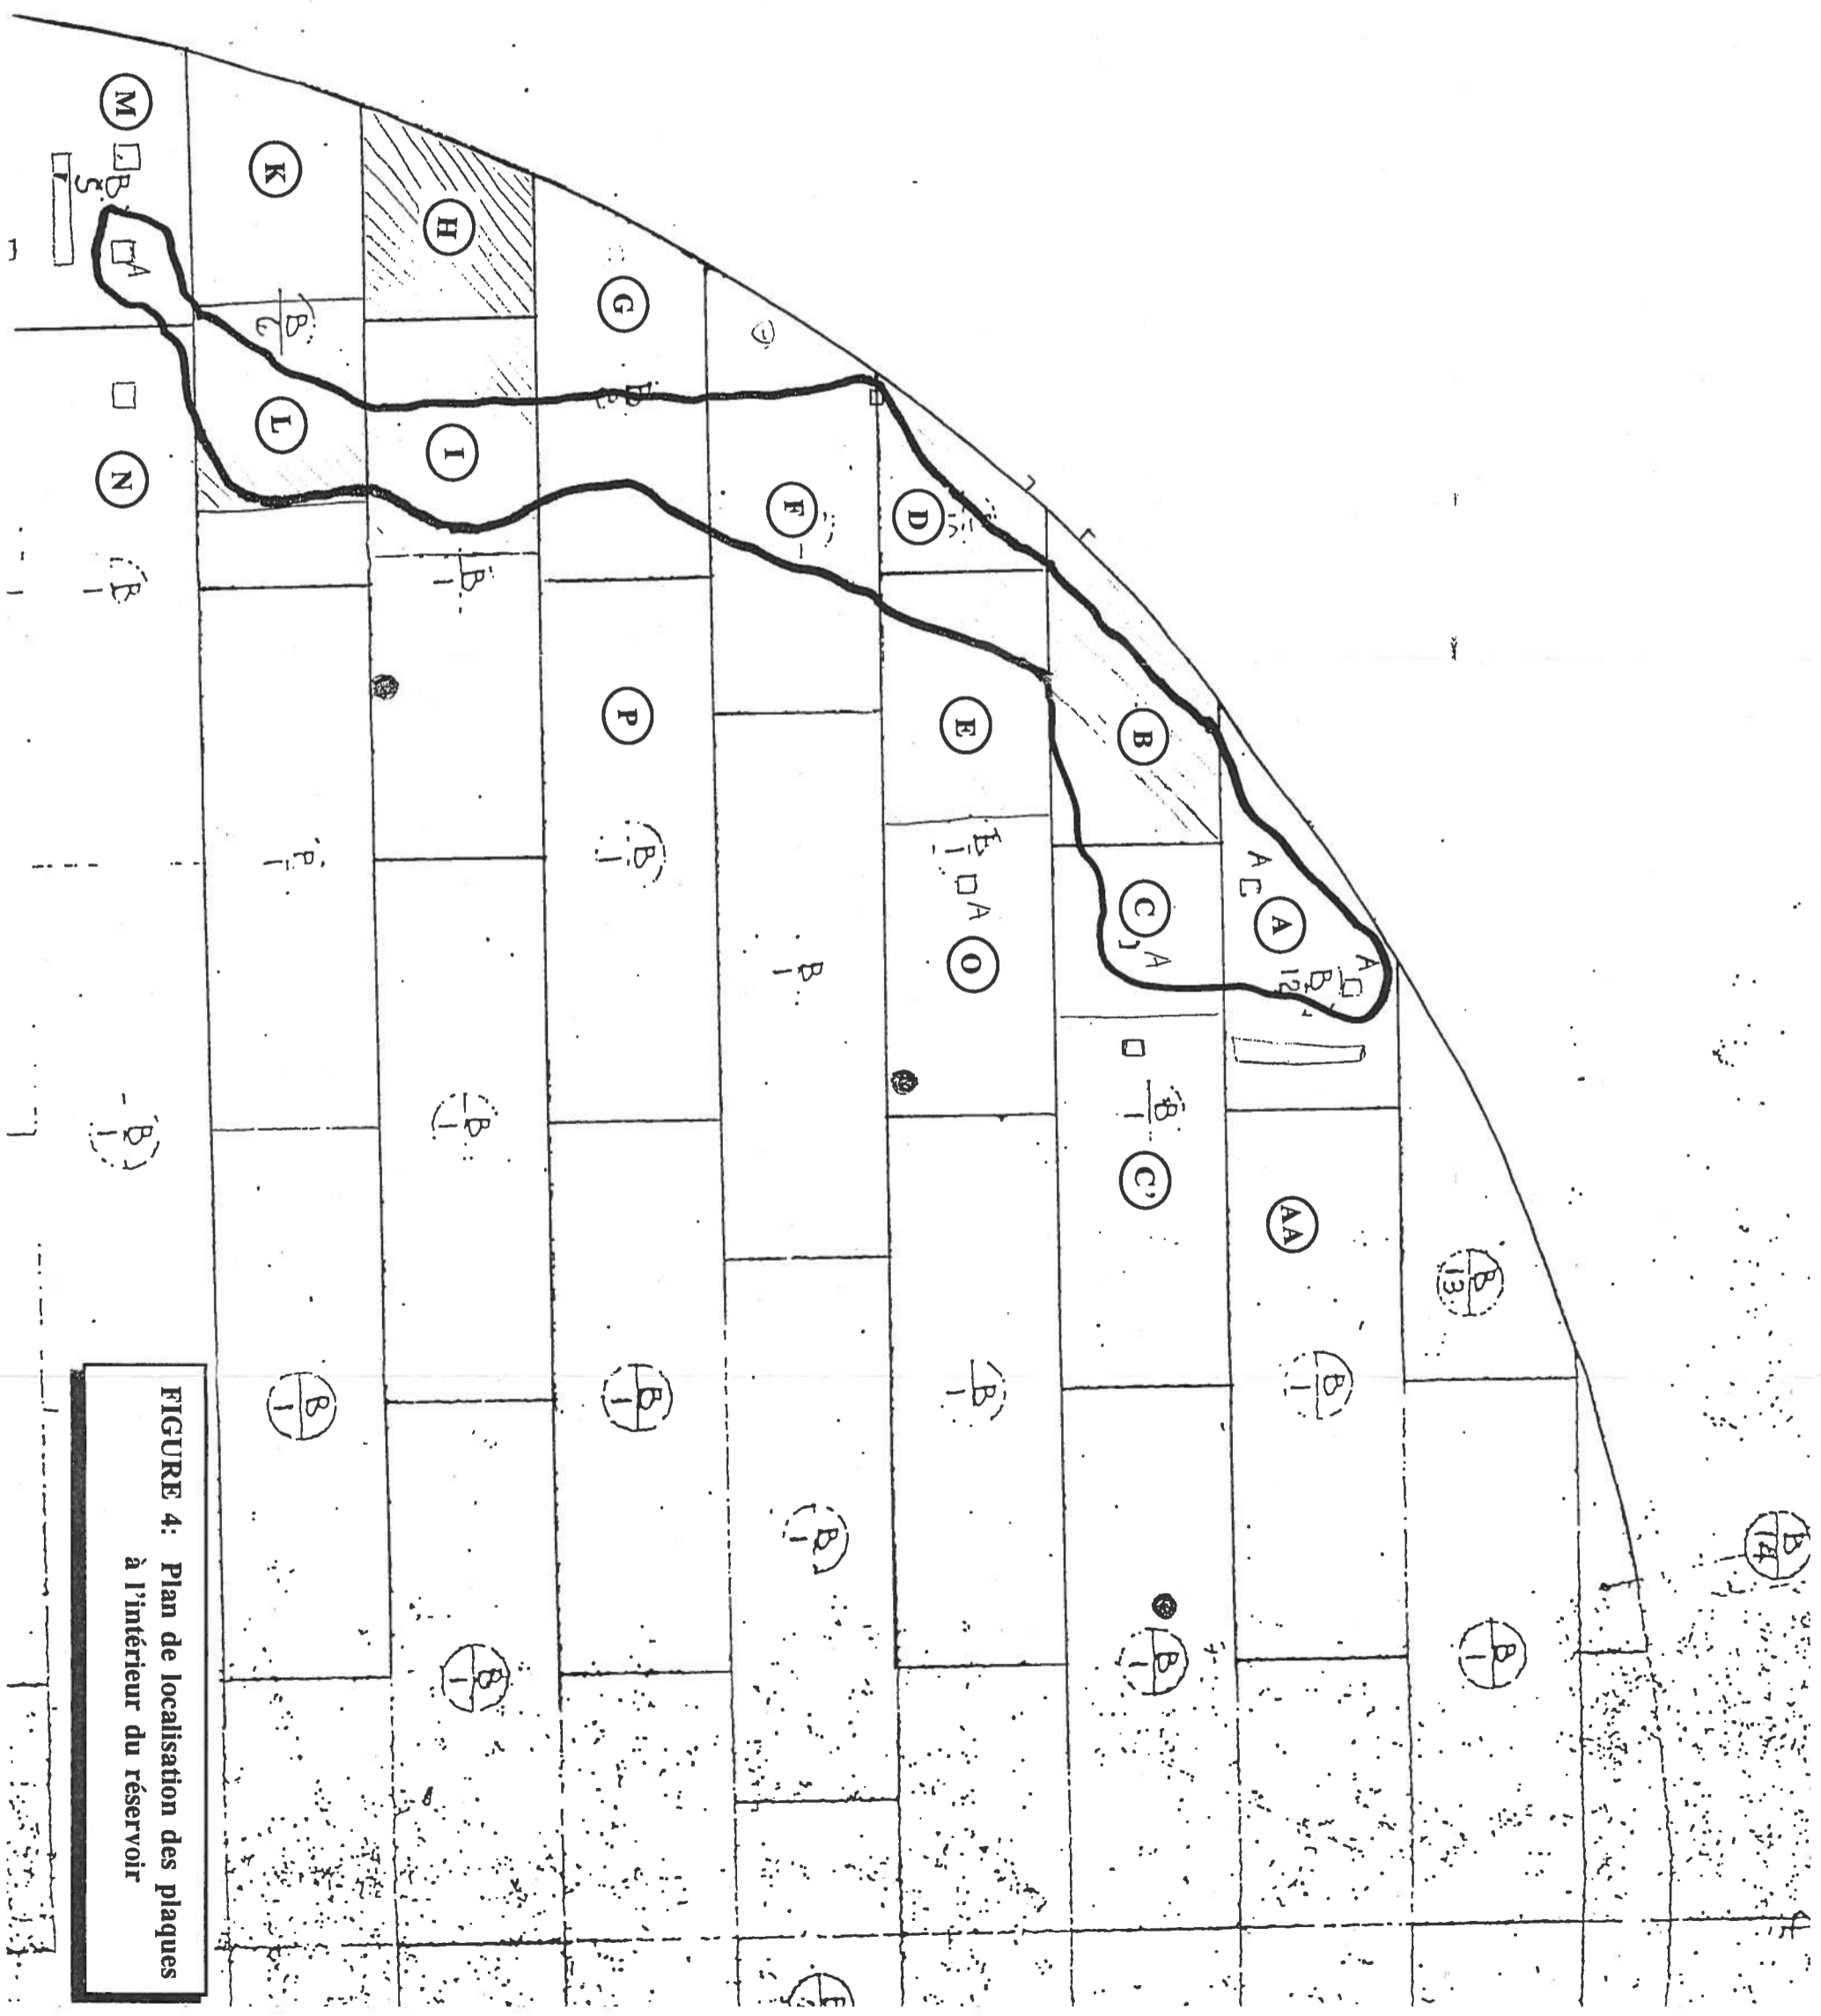
FIGURE 4: Plan de localisation des plaques à l'intérieur du réservoir

Les travaux de caractérisation et de restauration ont donc été réalisés selon une séquence bien déterminée, à savoir par plaques. La figure 4 montre l'ordonnancement des plaques dans le réservoir 51 et la zone affectée par l'acide sulfurique.
