OBJET : Renseignements supplémentaires en lien avec la construction de 7 réservoirs aux terminaux 2 et 3 d'IMTT-Québec inc. situés au Quai 50 du Port de Québec à Québec (N/RÉF. : IM1251)

MISE EN CONTEXTE

**RENSEIGNEMENTS SUPPLÉMENTAIRES
CONSTRUCTION DE 7 RÉSERVOIRS
QUAI 50, PORT DE QUÉBEC, QUÉBEC (QUÉBEC)**

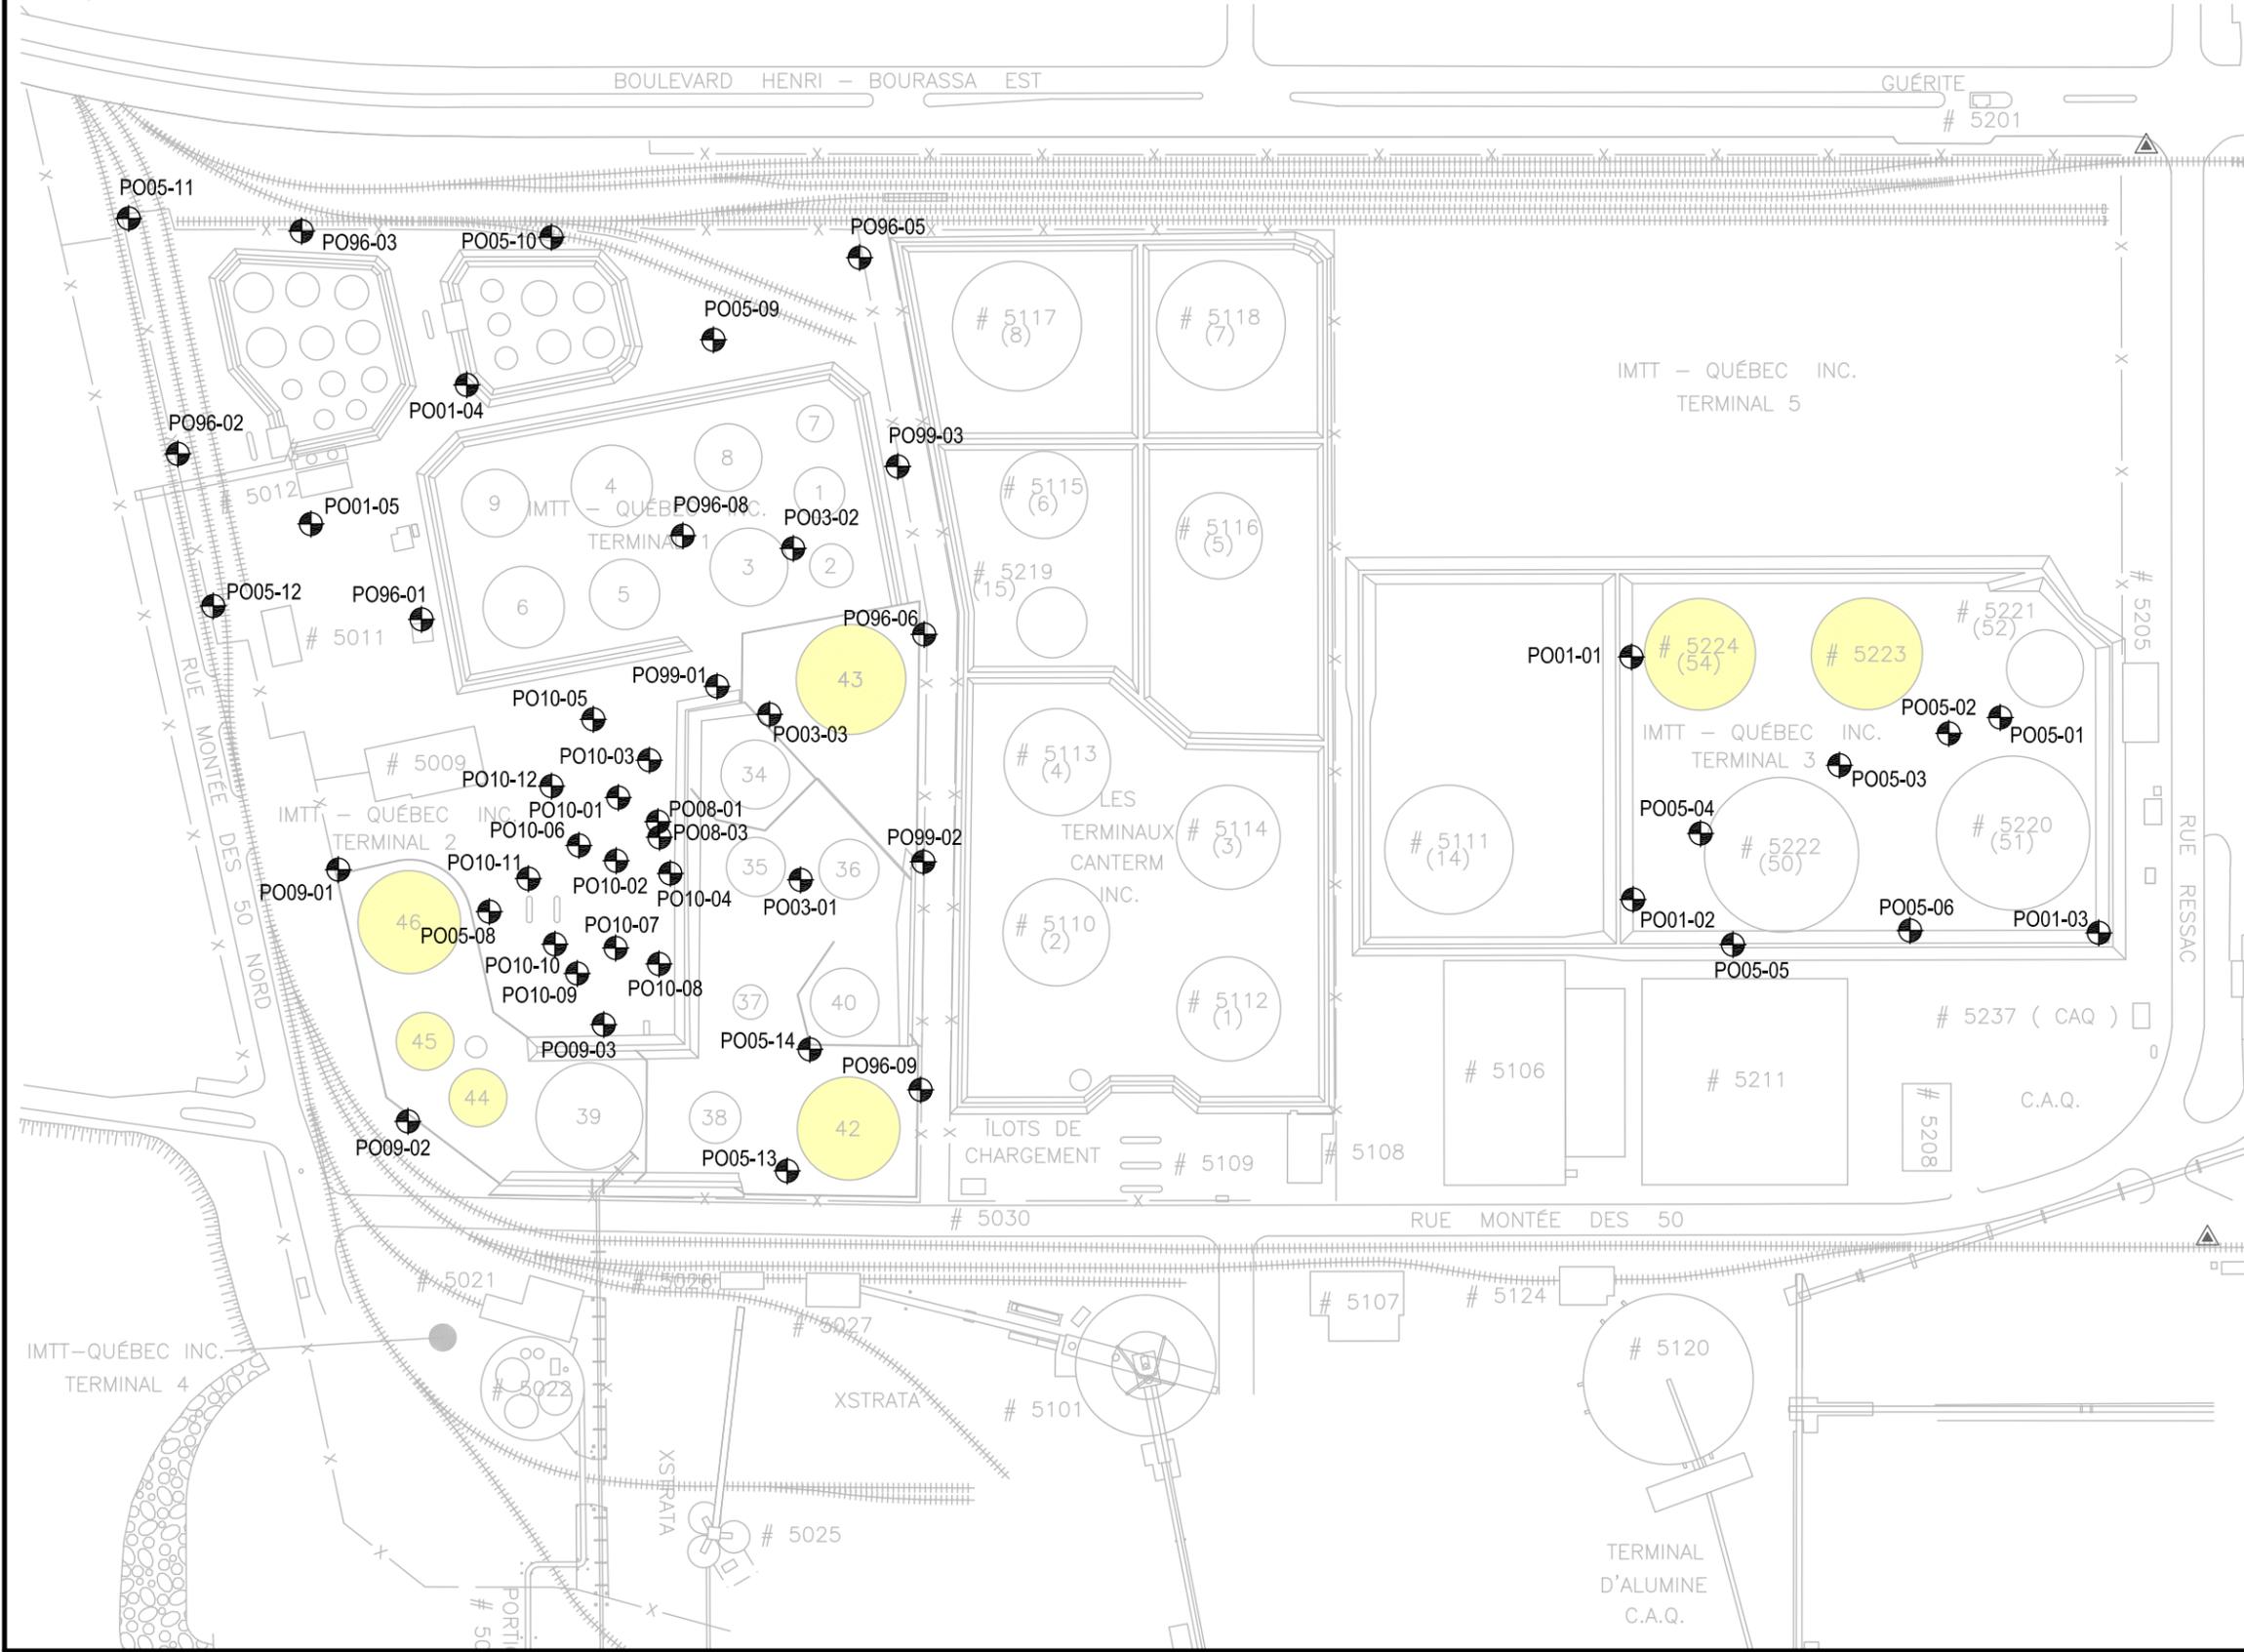
FIGURE 1

À l'automne 2006, IMTT-Québec inc. (IMTT) a procédé à la construction de 5 réservoirs dans le secteur du terminal 2 (réservoirs 42, 43, 44, 45 et 46) et de 2 réservoirs dans le secteur du terminal 3 (réservoirs 53 et 54). La localisation de ces réservoirs est présentée à la figure 1.

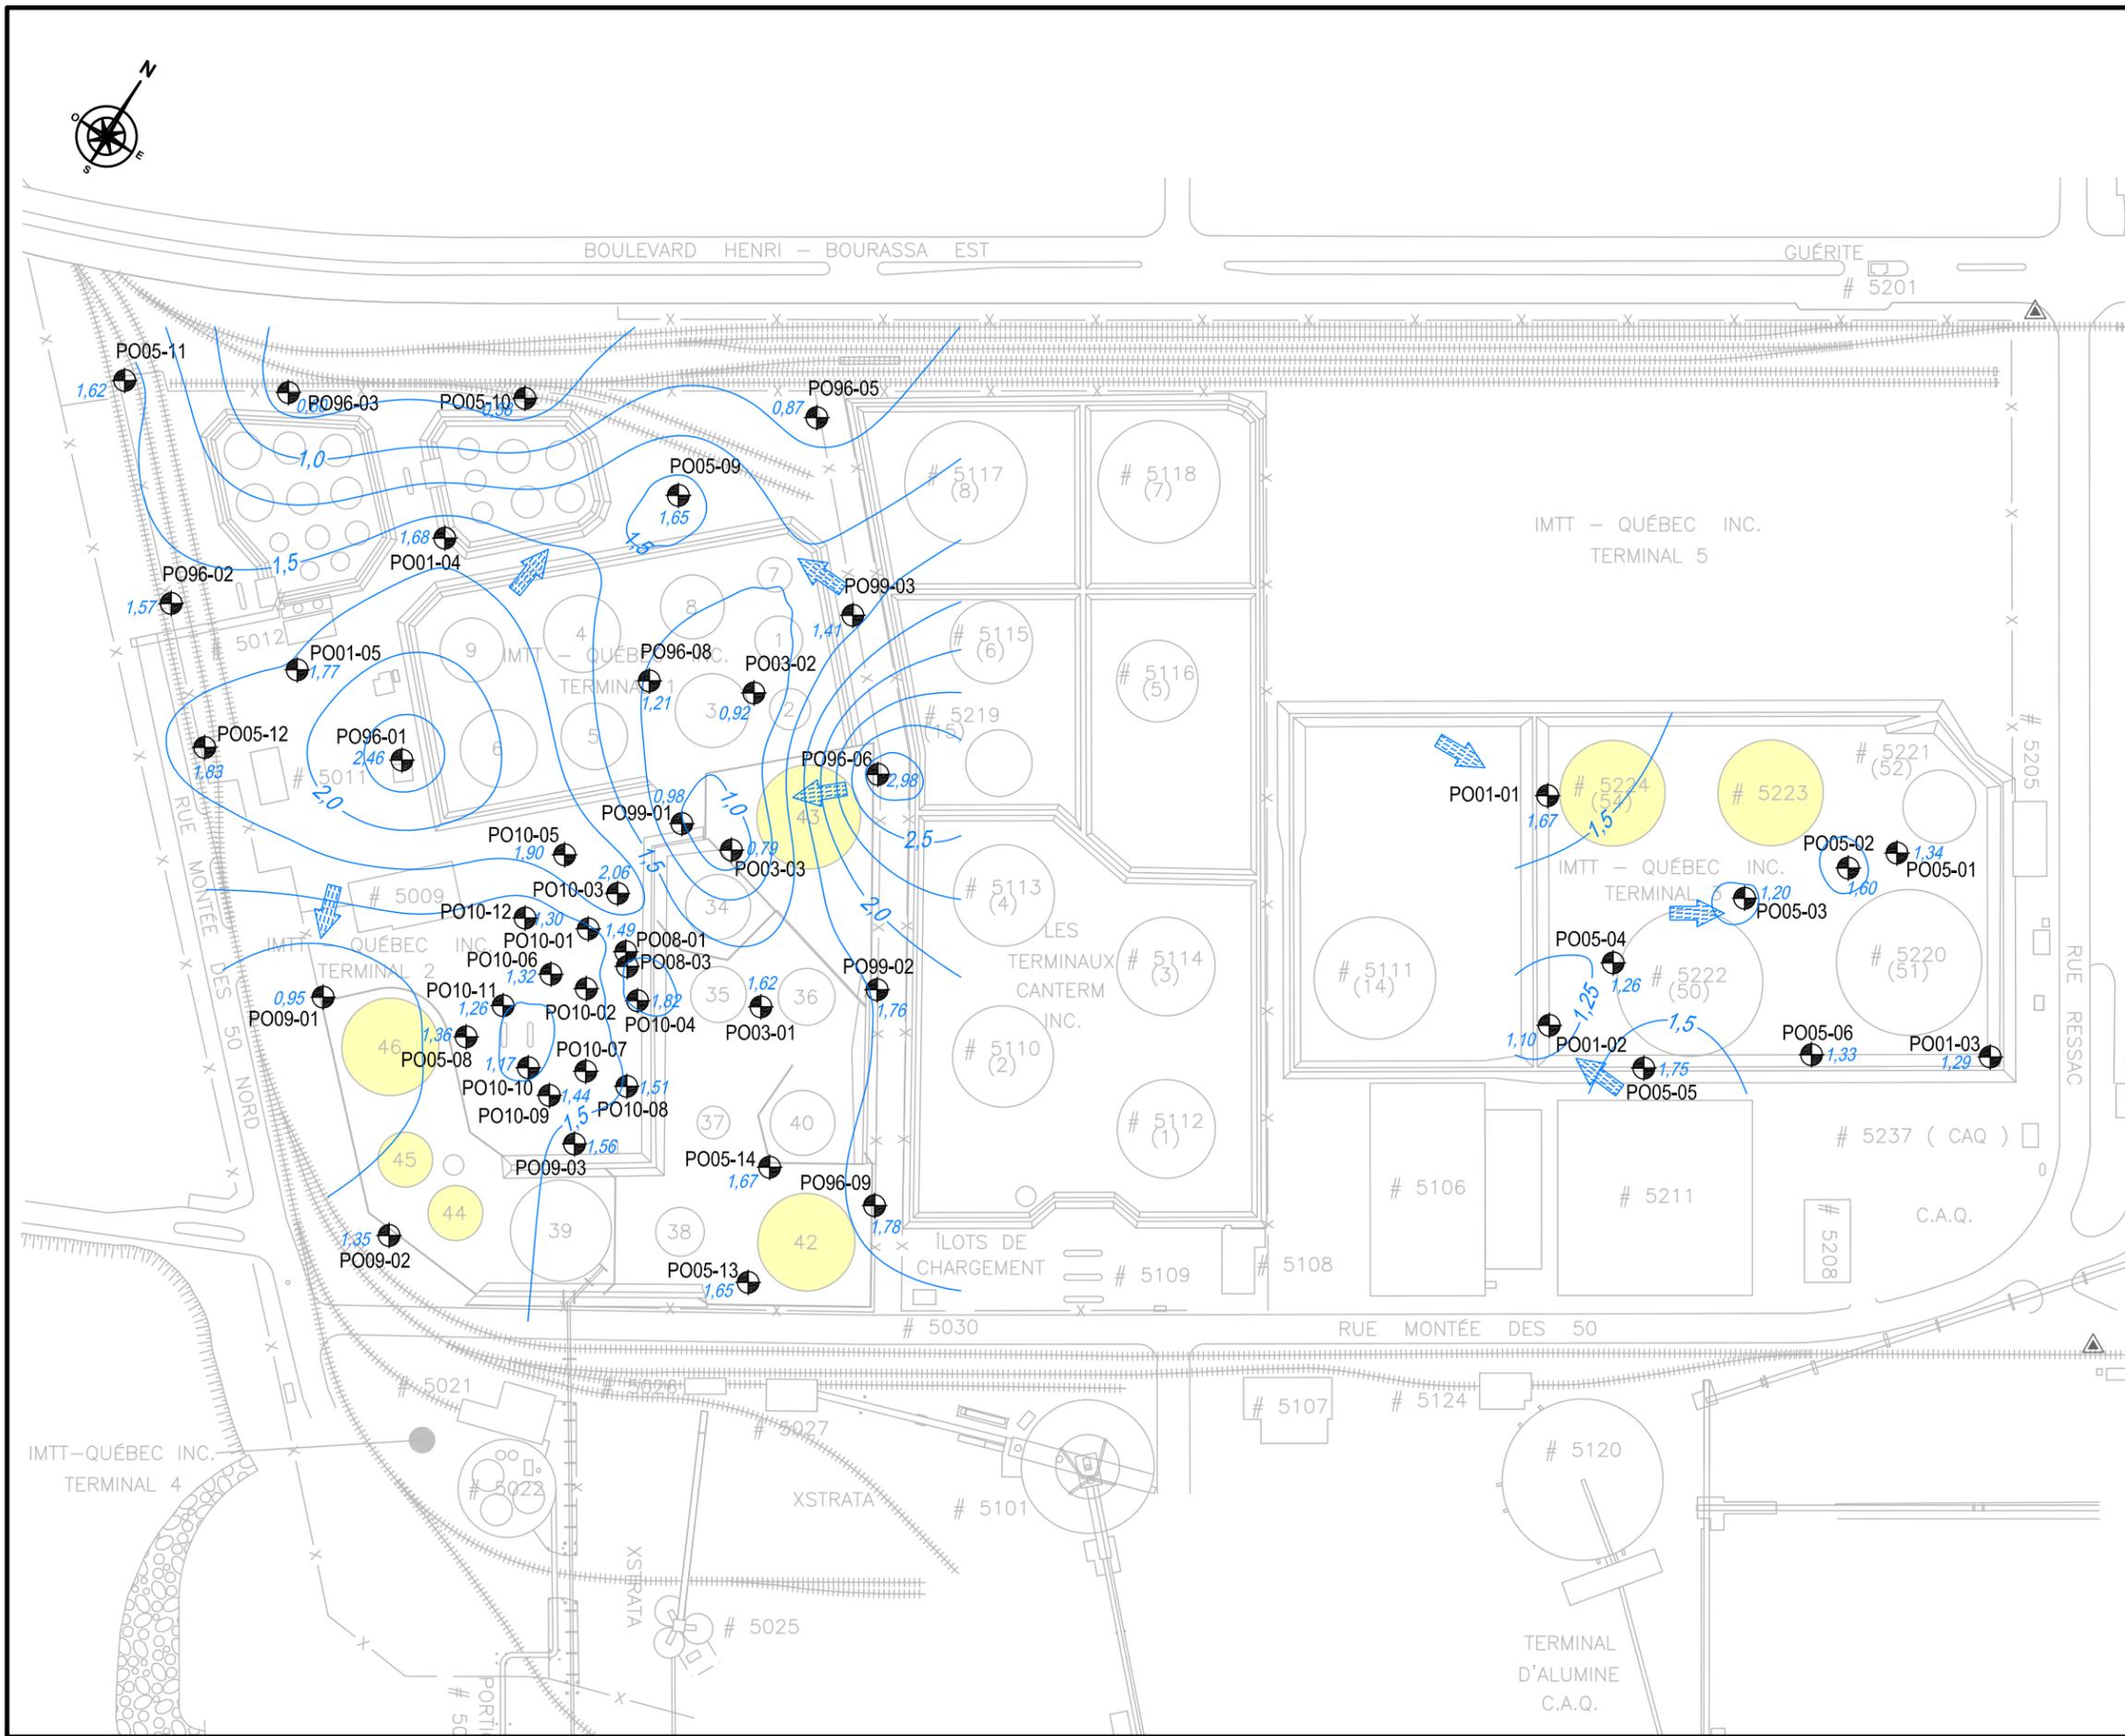
FIGURE 2

À partir des mesures des niveaux d'eau relevés sur le site en octobre 2010 et de la carte piézométrique produite à partir de ces lectures (voir figure 2), il est difficile d'établir une direction générale de l'écoulement de l'eau souterraine, de même que le gradient hydraulique. Il semble que les infrastructures présentes sur le site, le type de sol (matériau de remblai provenant de différents endroits) et le mouvement des marées aient une influence sur l'écoulement général de la nappe phréatique. Selon la carte piézométrique obtenue à la suite du relevé effectué le 4 octobre, le mouvement de l'eau souterraine semble s'effectuer vers l'intérieur de la propriété pour le terminal 1, vers le sud pour le terminal 2 et est très peu défini au sein du terminal 3.

Malgré certaines données piézométriques atypiques, il est toutefois probable que le profil général d'écoulement de l'eau souterraine du secteur s'effectue en fonction du mouvement des marées et préférentiellement en directions sud et est. De fait, le remblai composant la majeure partie du terrain à l'étude constitue une portion artificielle du bassin versant du fleuve Saint-Laurent et de l'exutoire de la rivière Saint-Charles.

Donc, les terrains voisins d'IMTT qui sont situés au sud du terminal 2 sont susceptibles d'être affectés par l'écoulement de l'eau souterraine en provenance de chez IMTT.

Pour ce qui est des terrains voisins du terminal 3 d'IMTT, les données actuelles ne permettent pas de statuer quant à la possibilité que l'écoulement de l'eau souterraine se fasse dans leur direction.
