Annexe 2 Rapport Photographique

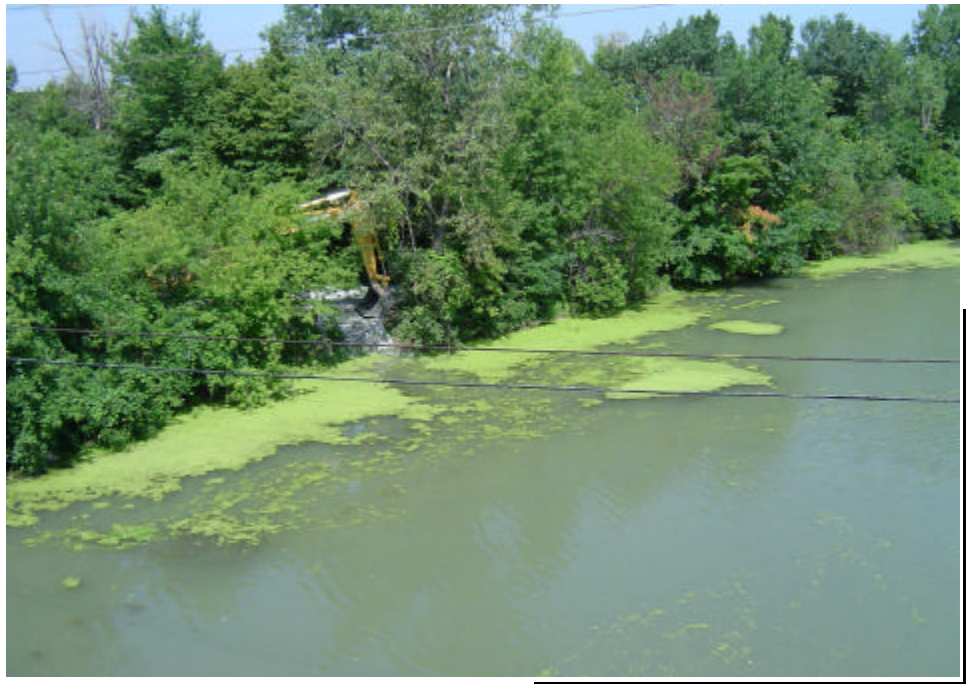
Photo n° 1. Secteur des travaux sur le tronçon amont de la rivière St-Louis – Photo prise à partir du pont ferroviaire

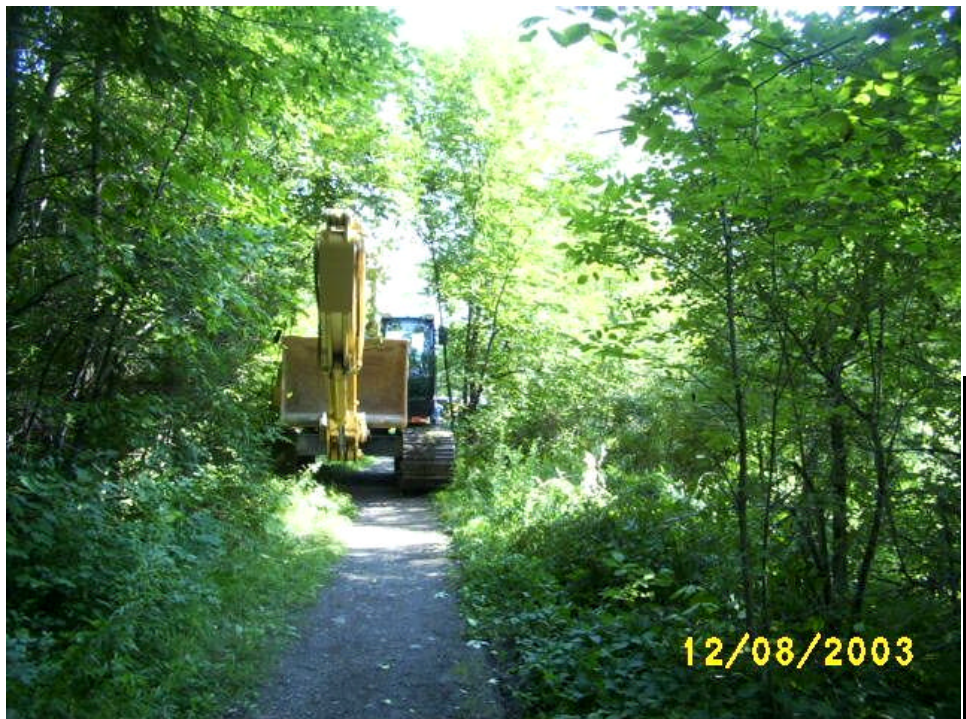
Photo n° 2. Accès au site des travaux via le sentier Robert (Chemin # 2)

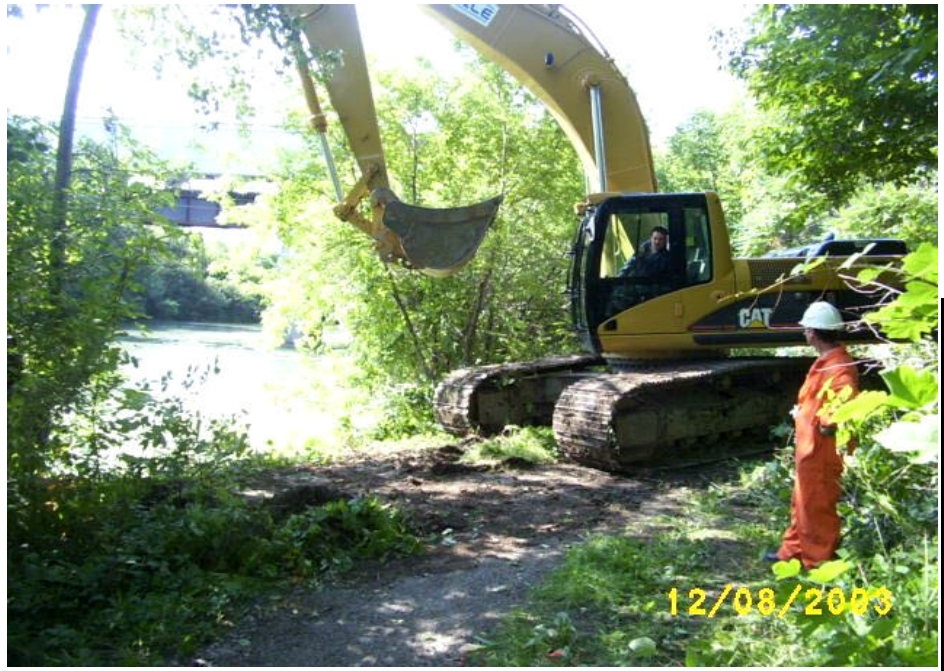
Photo n° 3. Site des travaux et excavatrice utilisée

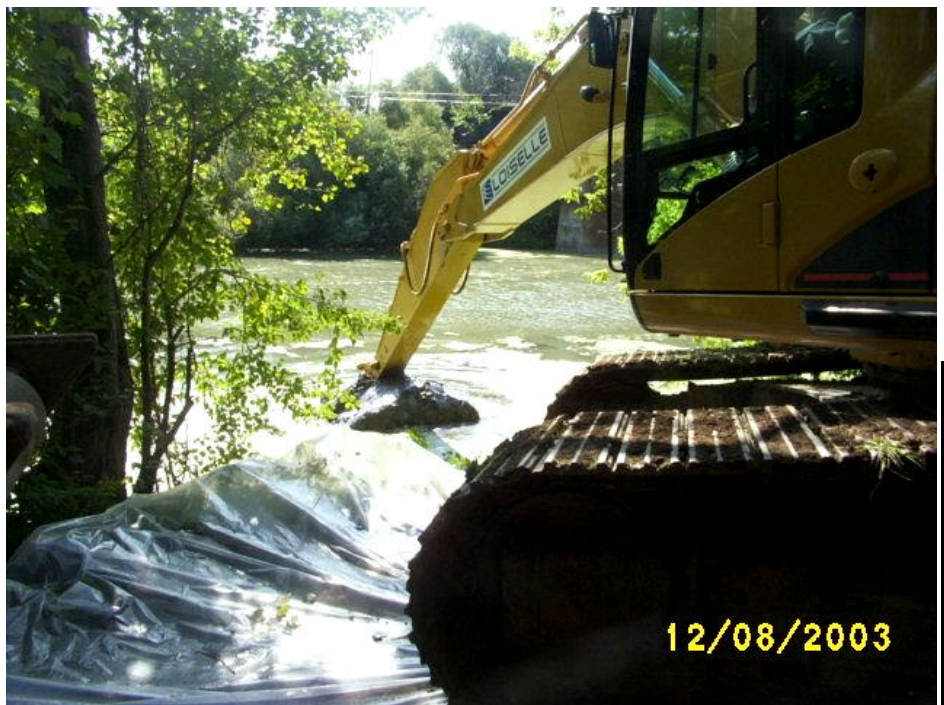
Photo n° 4. Début des travaux, Godet # 1 (note : membrane de polythène pour la protection du site)

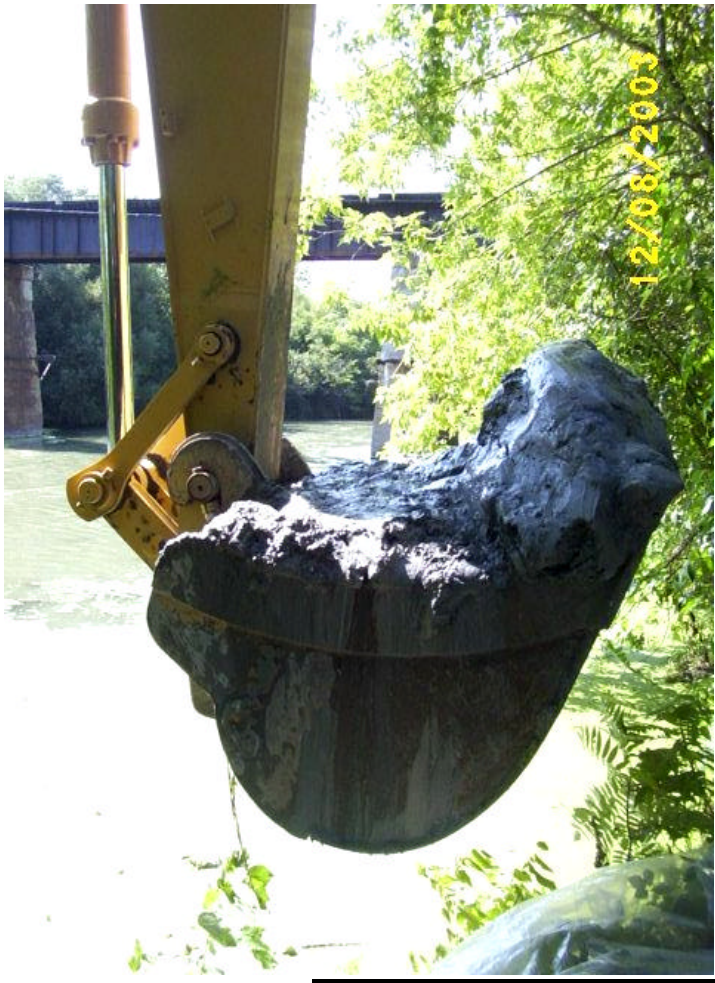
Photo n° 5. ← Godet # 1, noter la couche d'argile raide sur le bout du Godet

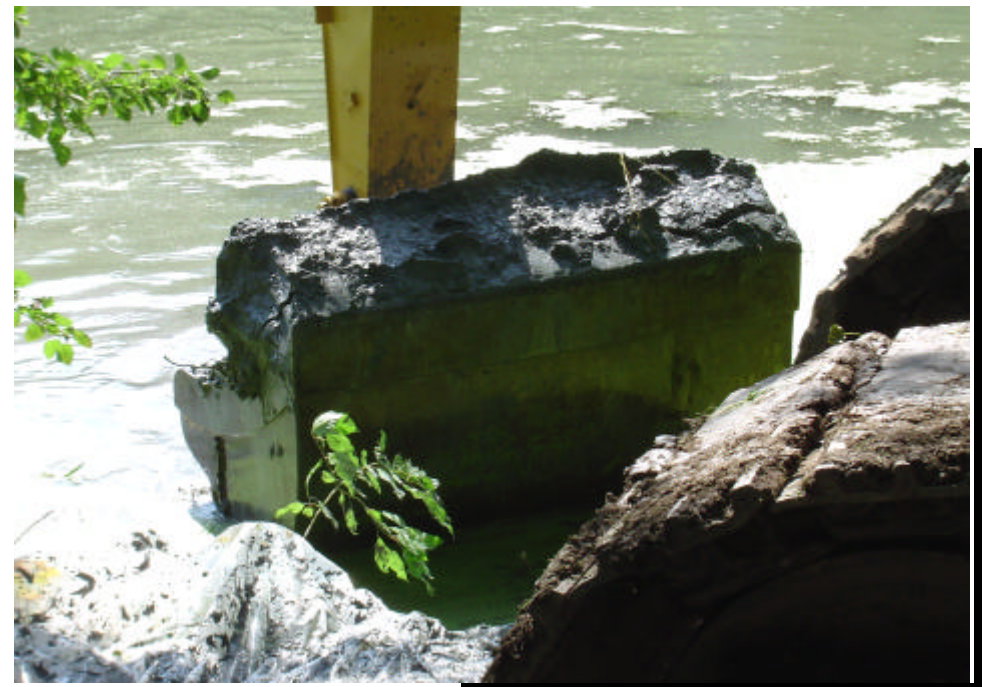
Photo n° 6. → Godet # 1, noter la couche d'argile raide sur le bout du Godet

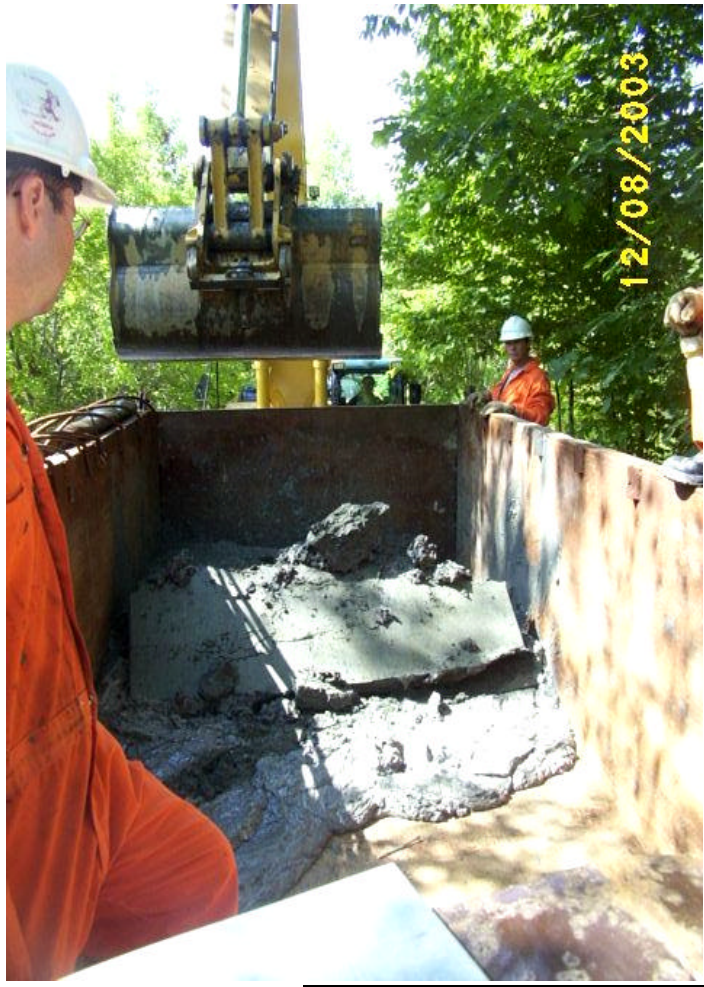
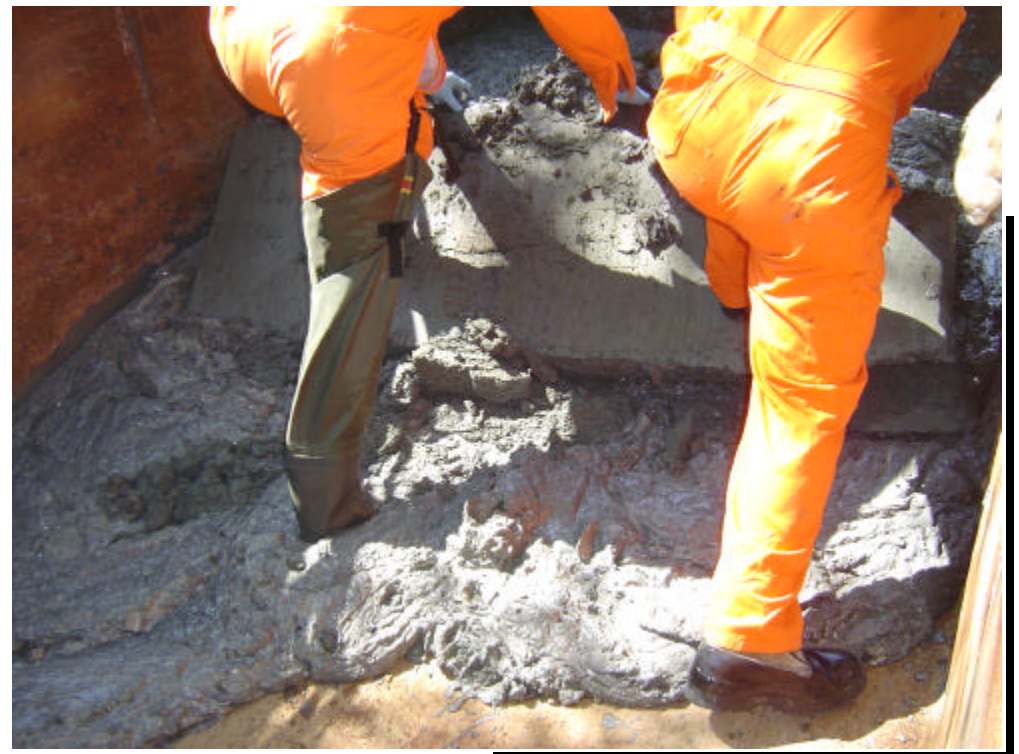
- Photo n° 7.** ← Dépôt du Godet # 1 à l'intérieur de la benne # 1 : sédiments liquides et silt et argile raide
- Photo n° 8.** → Benne # 1, Godet # 1

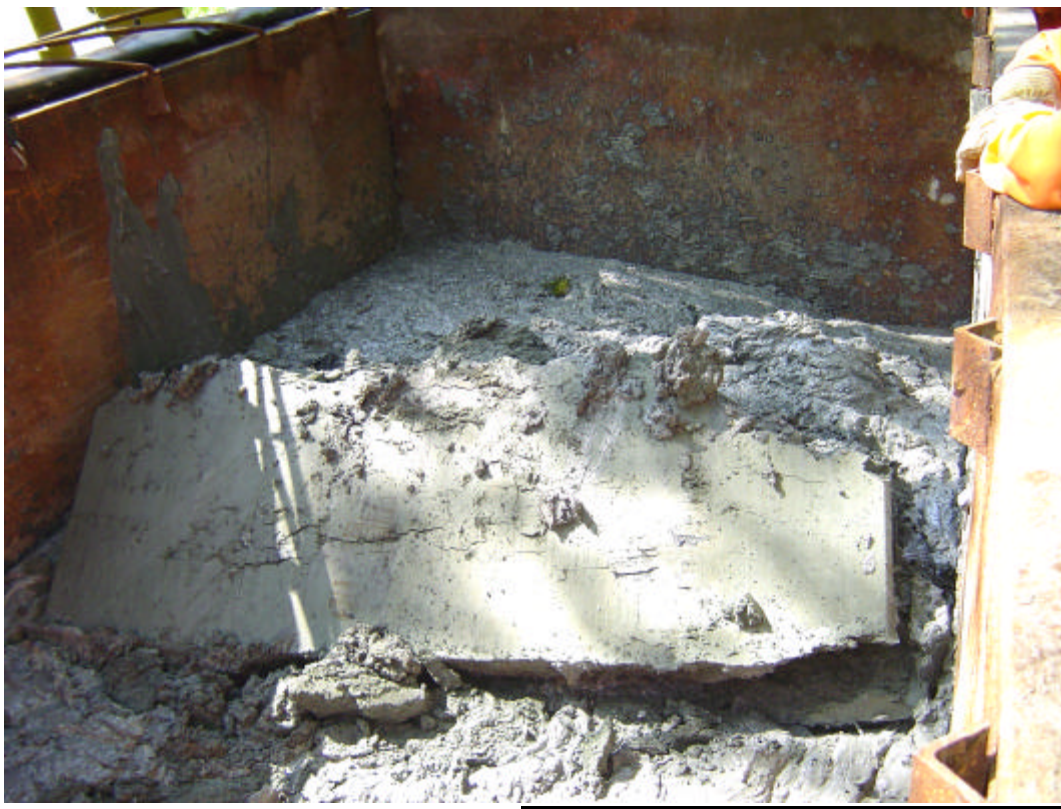
Photo n° 9. ↑ Benne # 1, Godet # 2

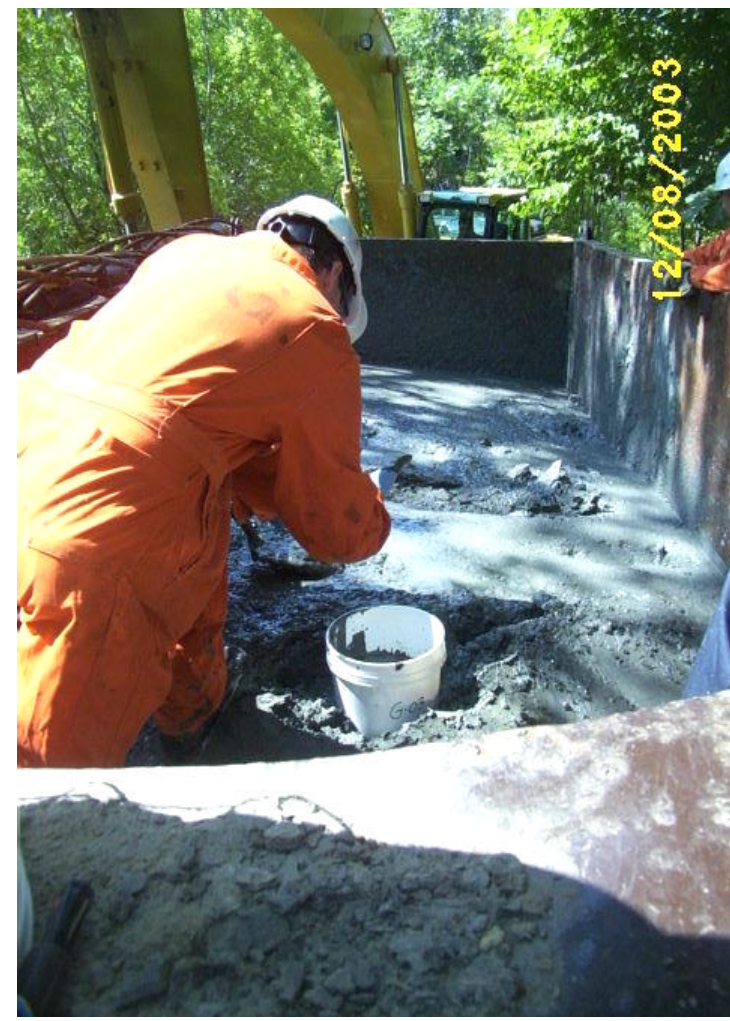
Photo n° 10. → Échantillonnage et description des matériaux

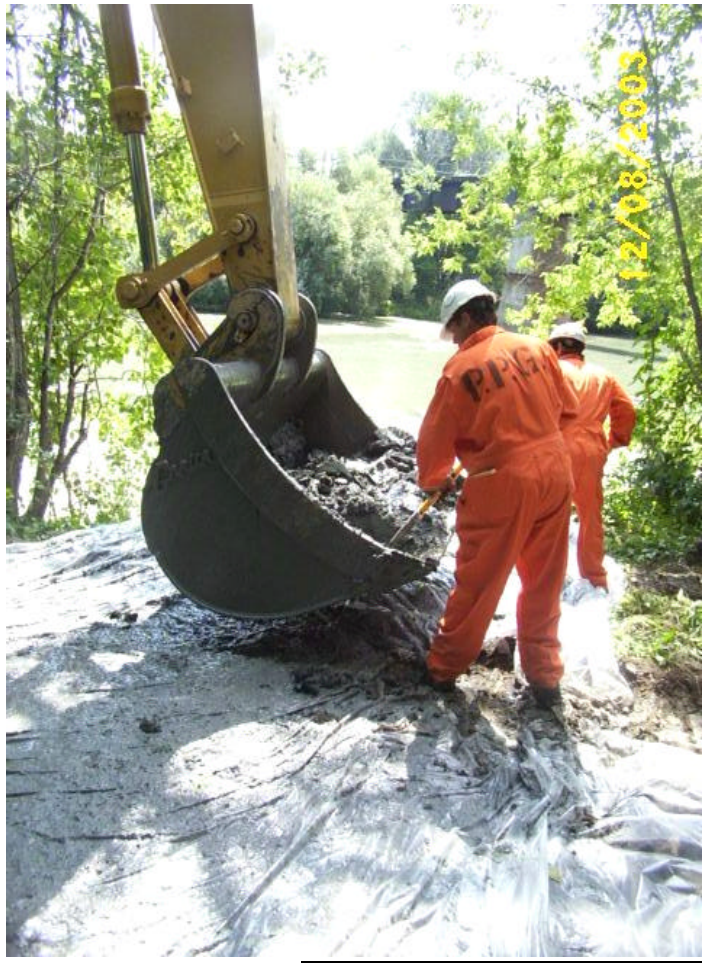
Photo n° 11. ← Description et prélèvement directement à partir du godet

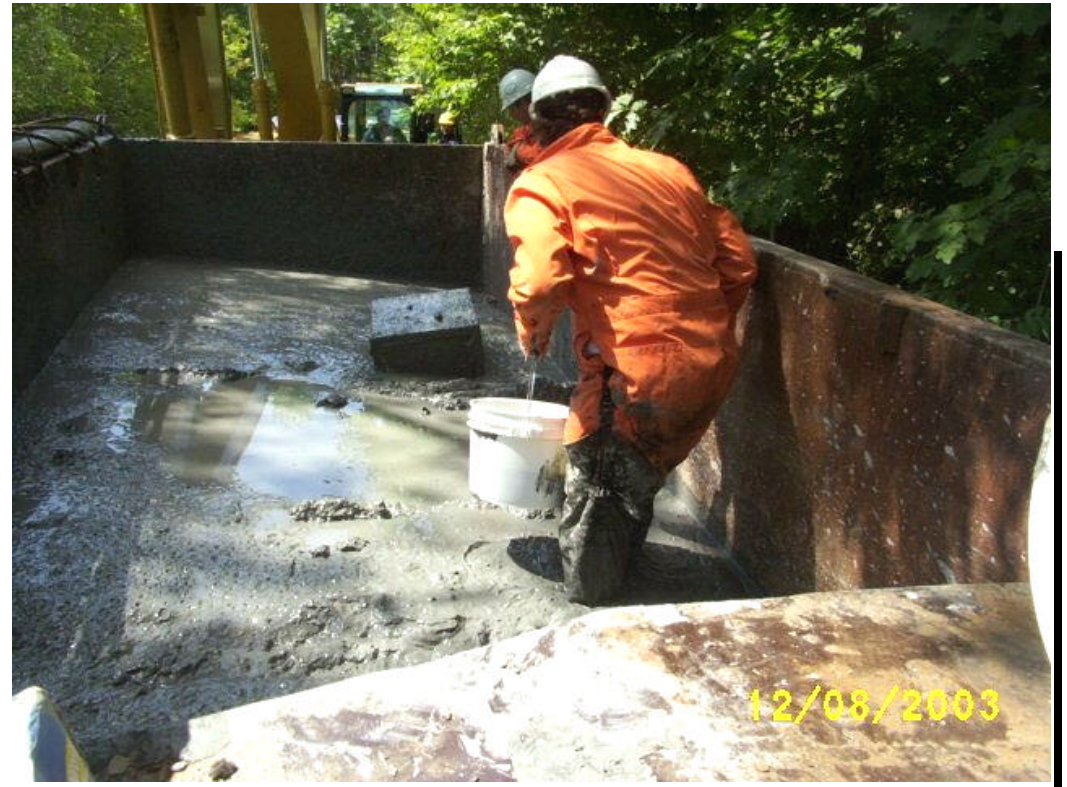
Photo n° 12. → Prélèvement d'échantillons

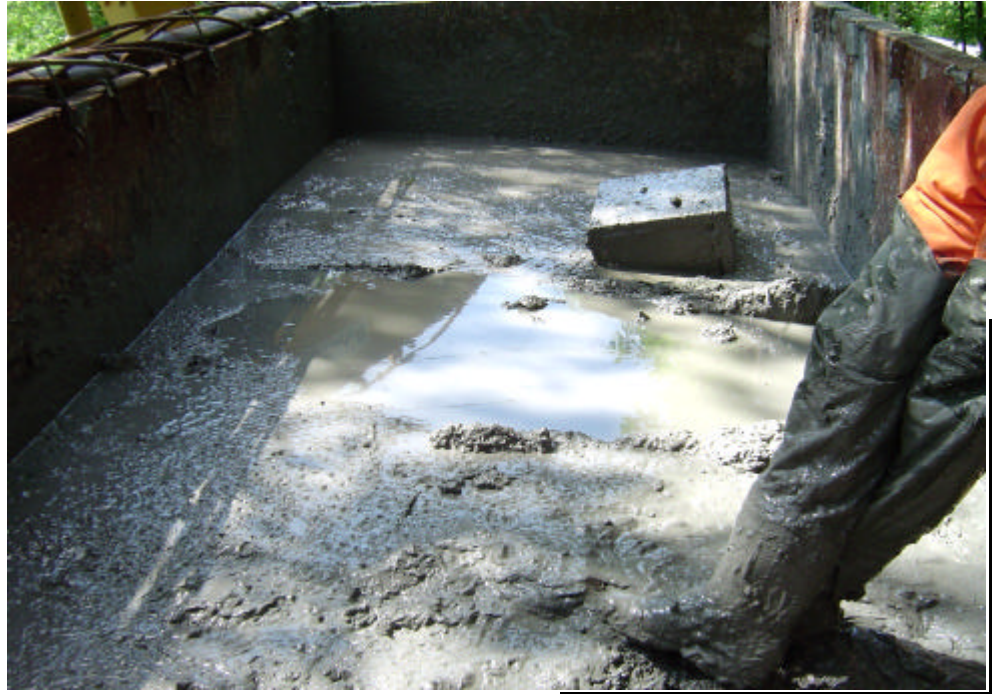
Photo n° 13. Présence de déchets, coffre-fort dans le Godet # 4, Benne # 1

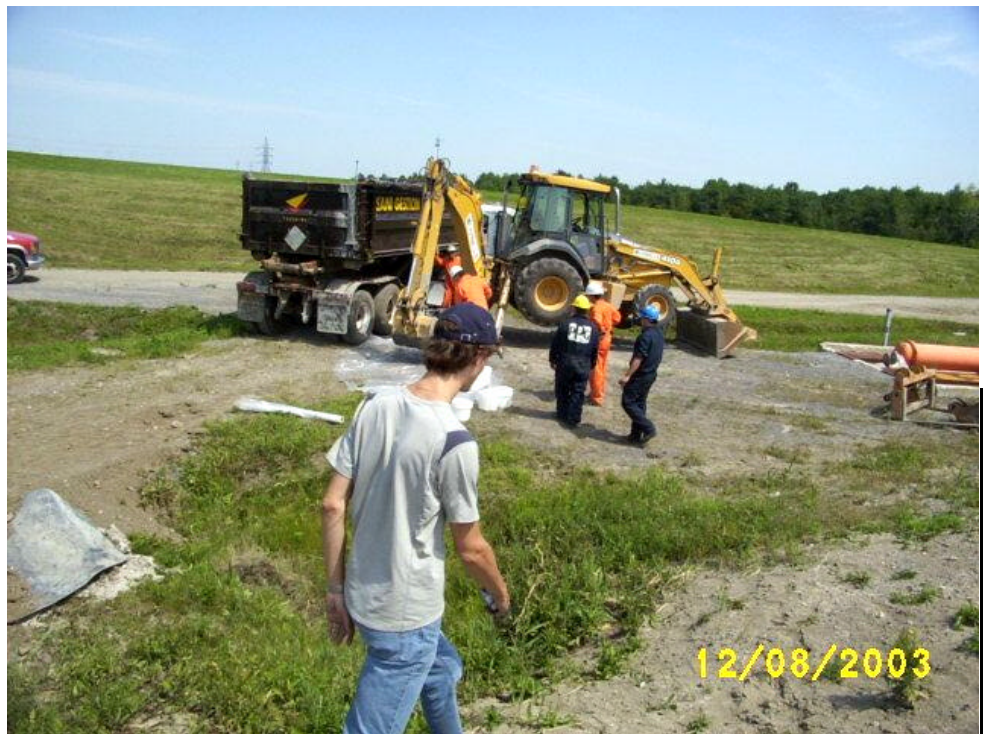
Photo n° 14. Prélèvement des échantillons dans la benne # 1, suite au transport à l'aide d'une rétrocaveuse

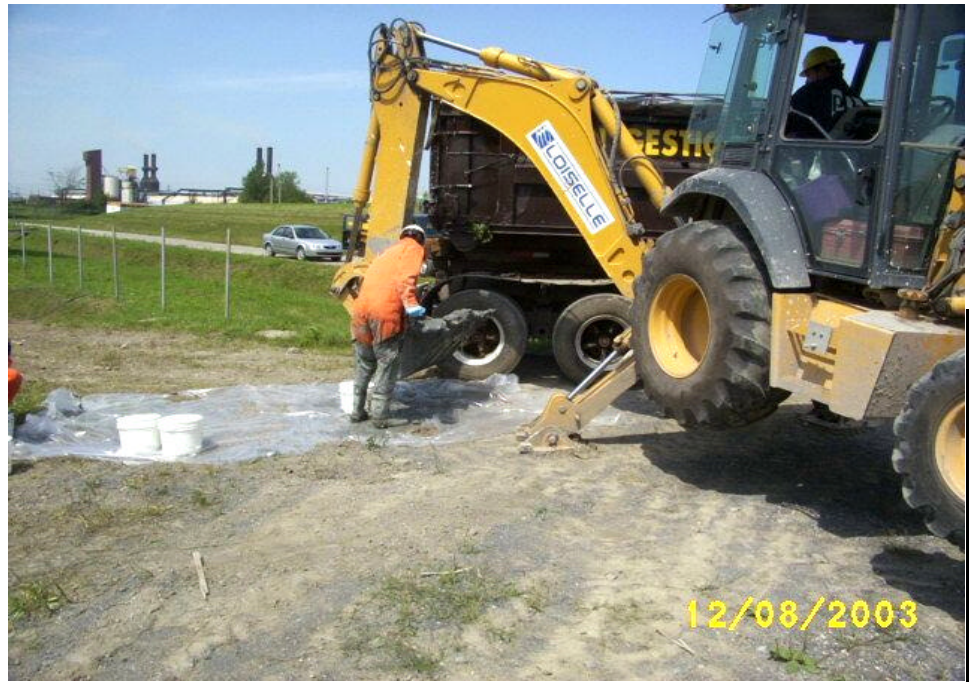
Photo n° 15. Prélèvement des échantillons dans la benne # 1, suite au transport, à l'aide d'une rétrocaveuse

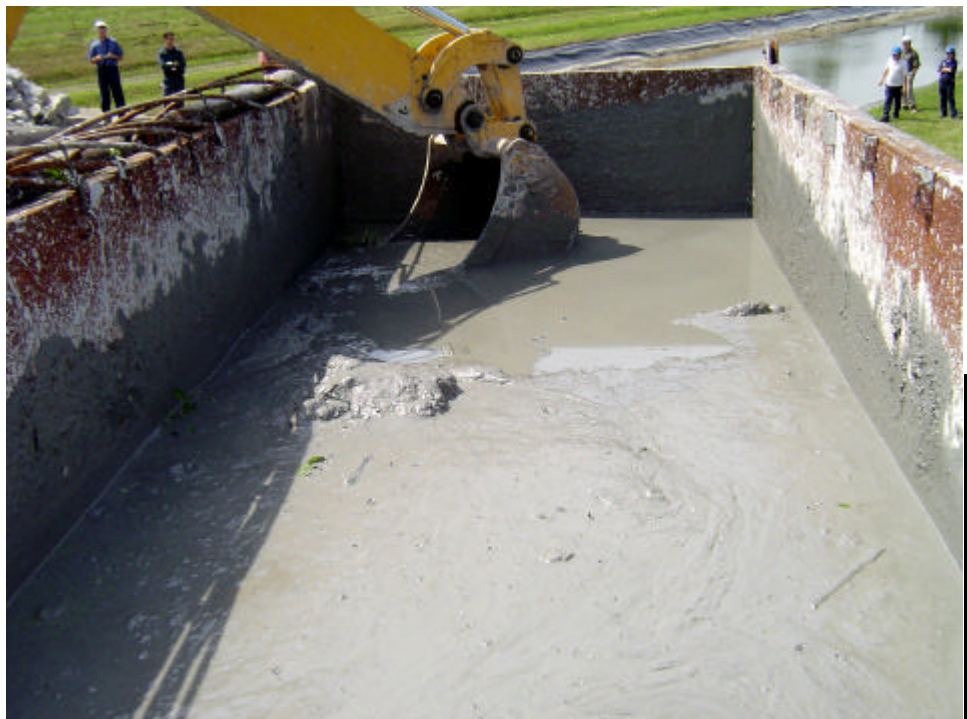
Photo n° 16. Benne # 1, prélèvement des échantillons. Noter la consistance des sédiments suivant leur transport au site d'enfouissement

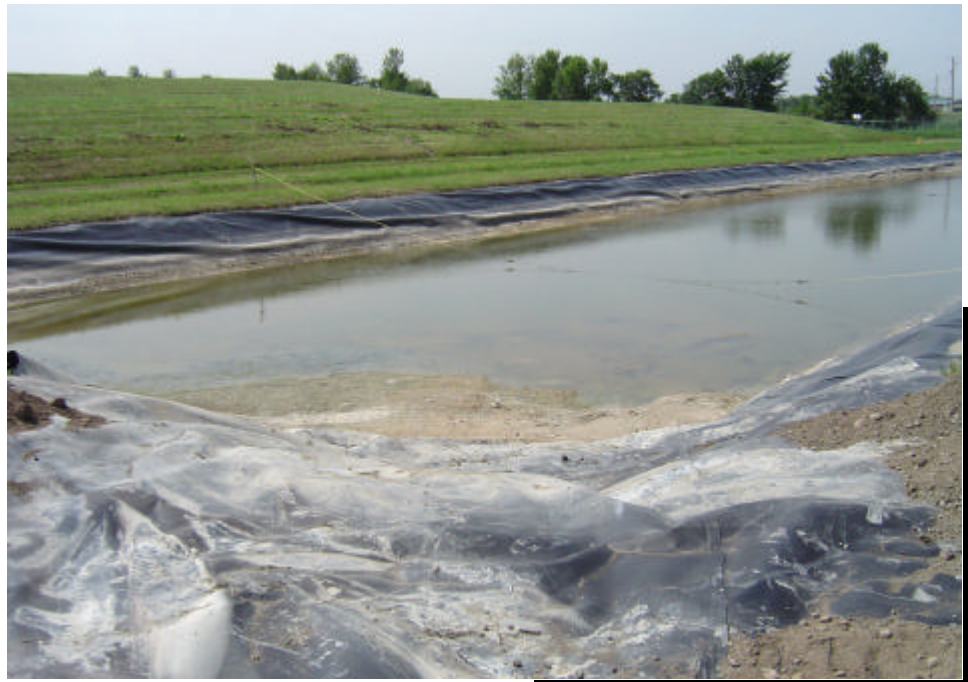
Photo n° 17. Bassin de traitement # 6 avant le déversement de la benne # 1

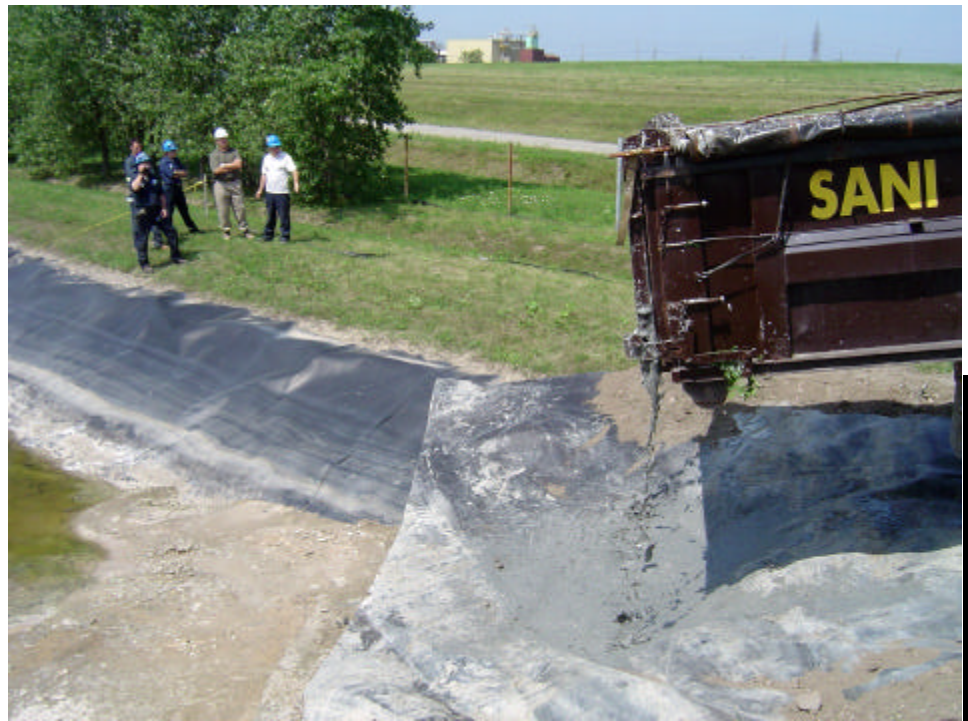
Photo n° 18. Comportement liquide des sédiments avant le déversement de la benne #1

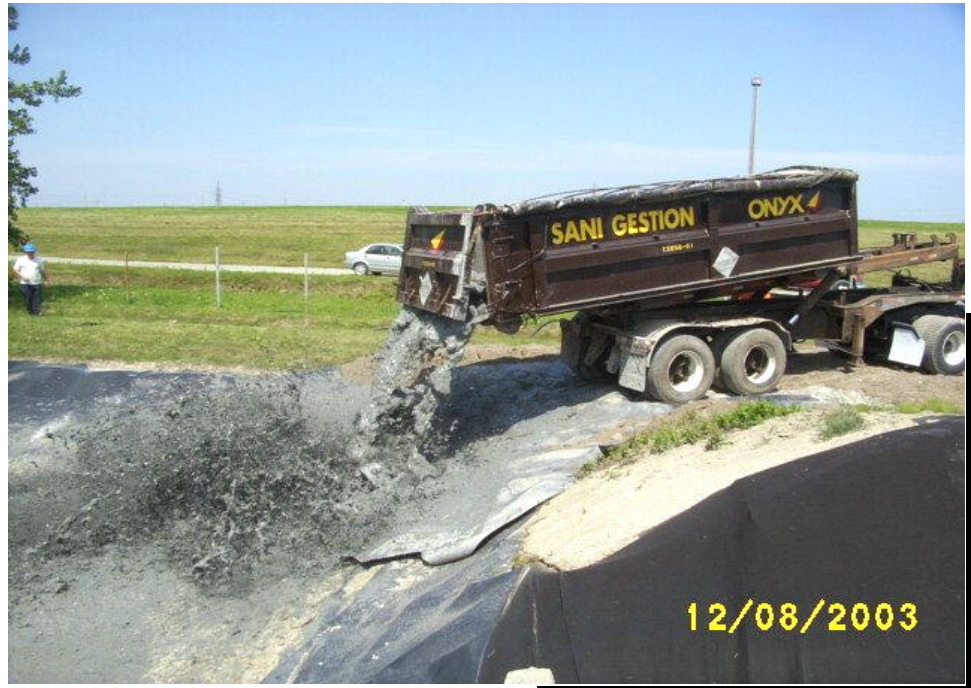
Photo n° 19. Déversement de la benne # 1

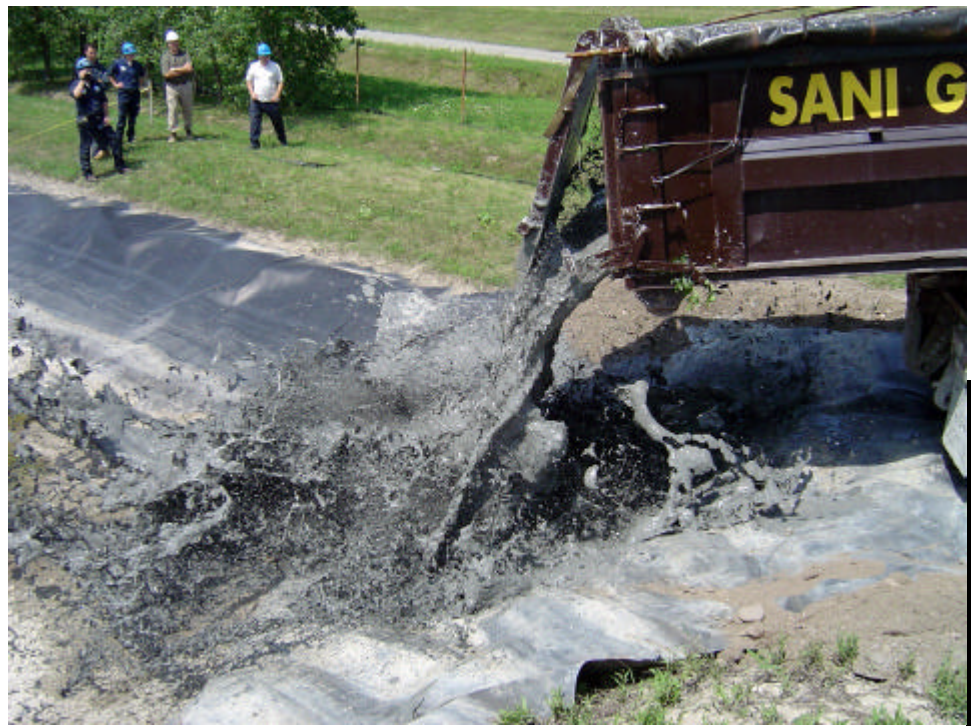
Photo n° 20. Déversement de la benne # 1

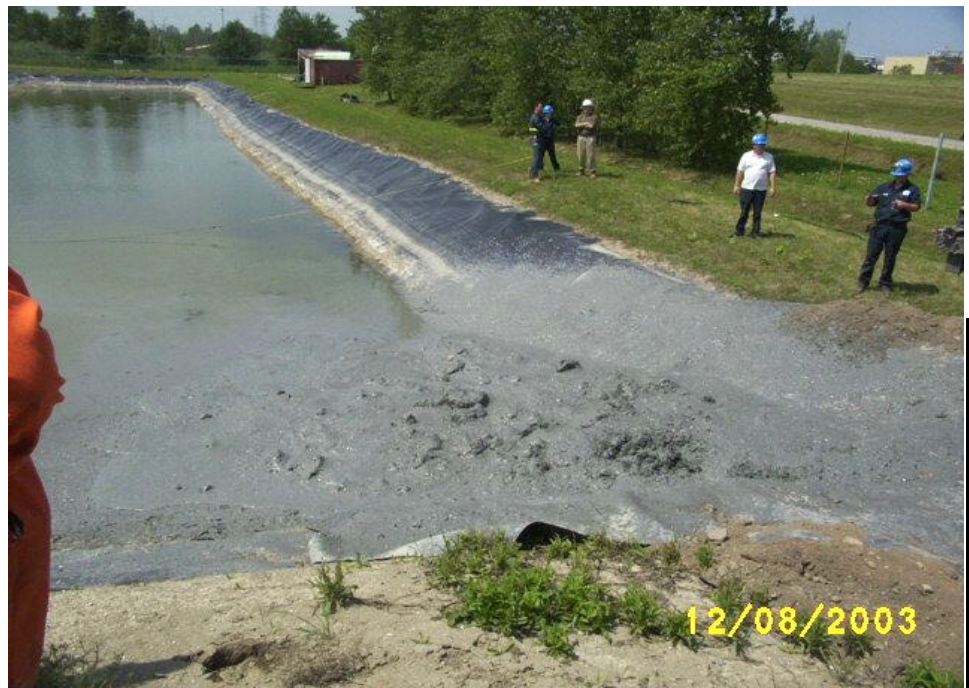
Photo n° 21. Migration des sédiments dans le bassin # 6

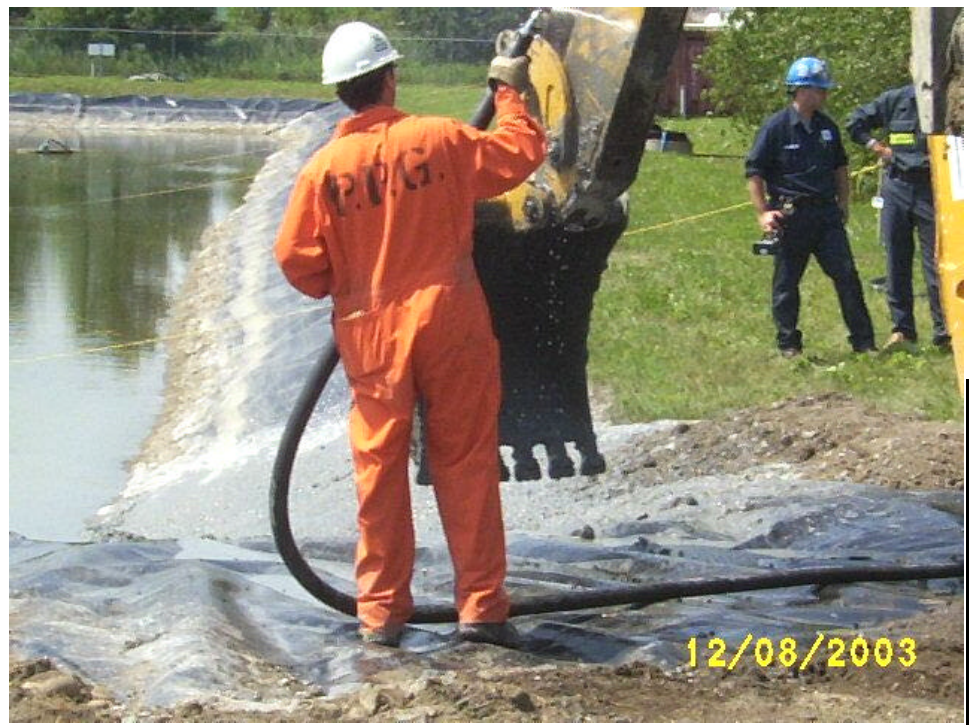
Photo n° 22. Nettoyage des équipements

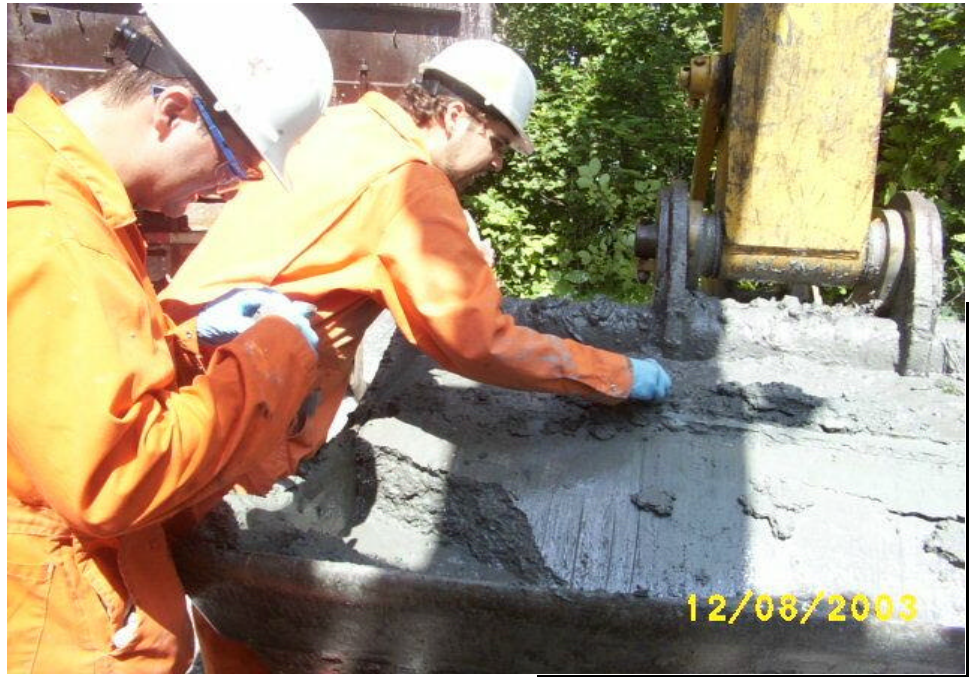
Photo n° 23. Description des sols naturels

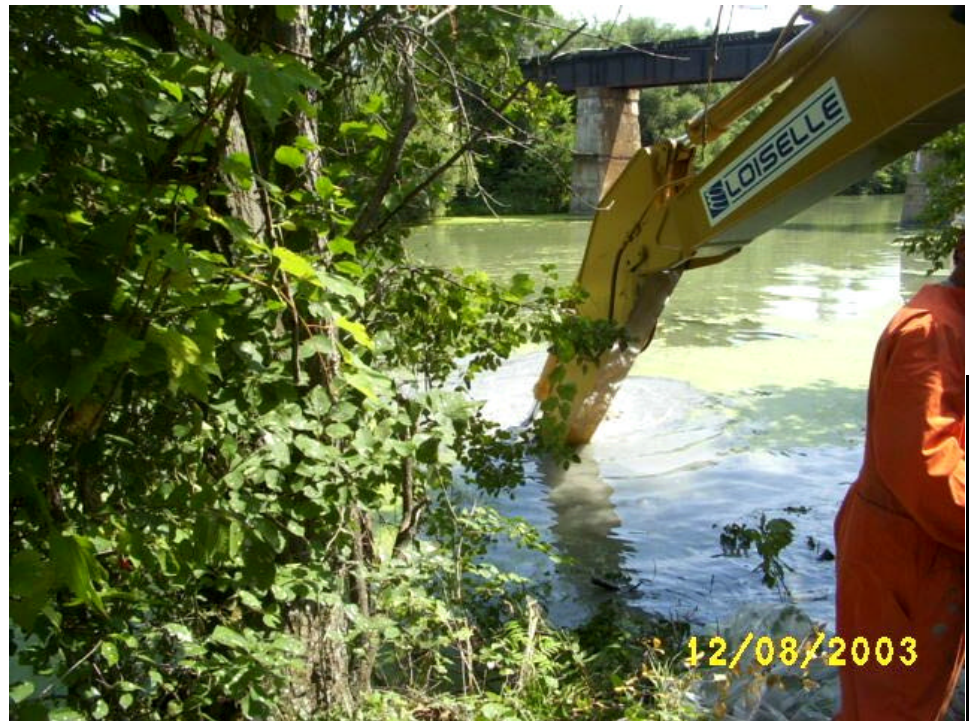
Photo n° 24. Suite des travaux, environ 3,2 m de profondeur (Godet # 8, benne # 2)

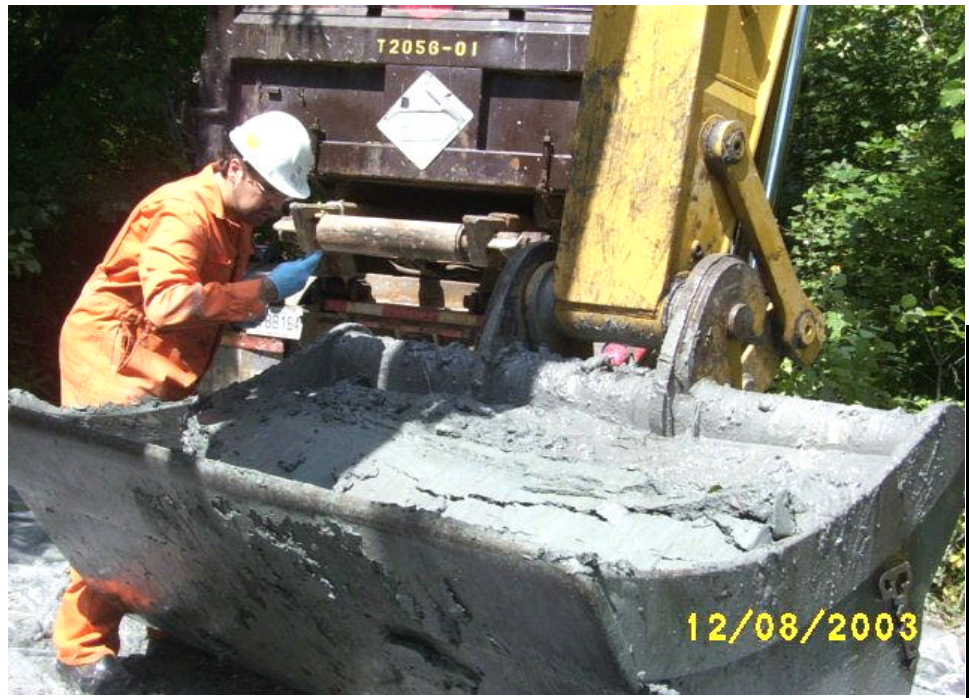
Photo n° 25. Description des sols et des sédiments

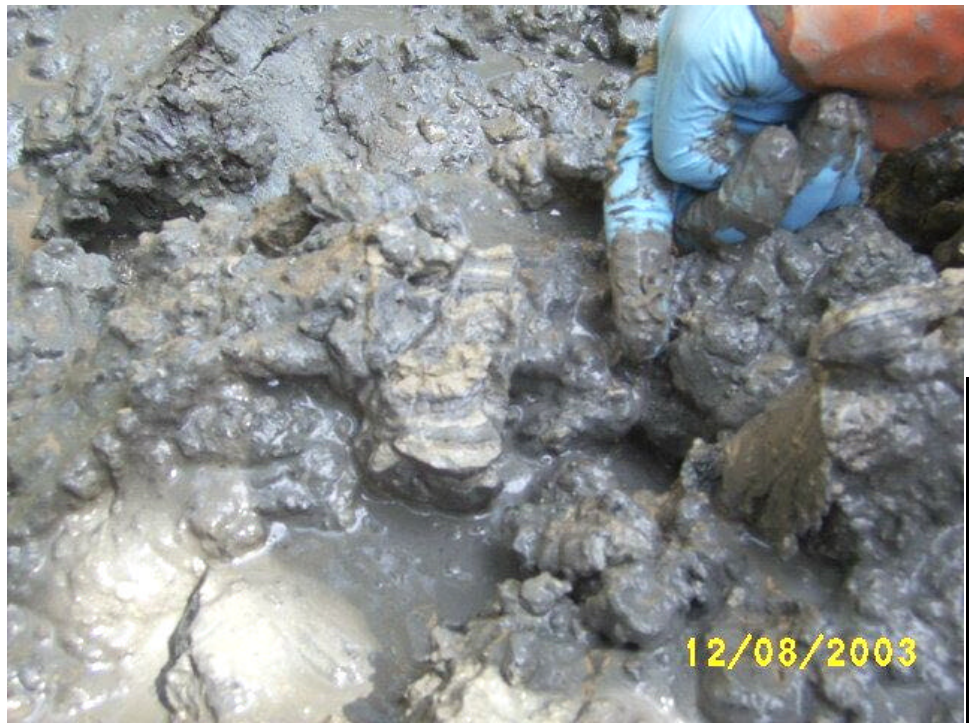
Photo n° 26. Présence de cailloux dans le till

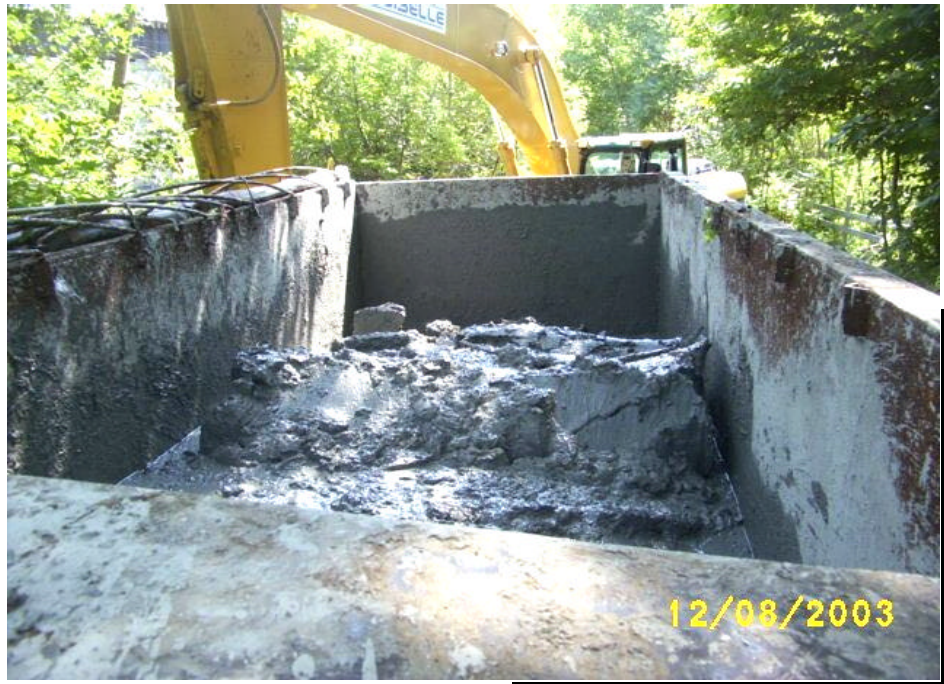
Photo n° 27. Benne #2 avant son acheminement au site d'enfouissement de PPG

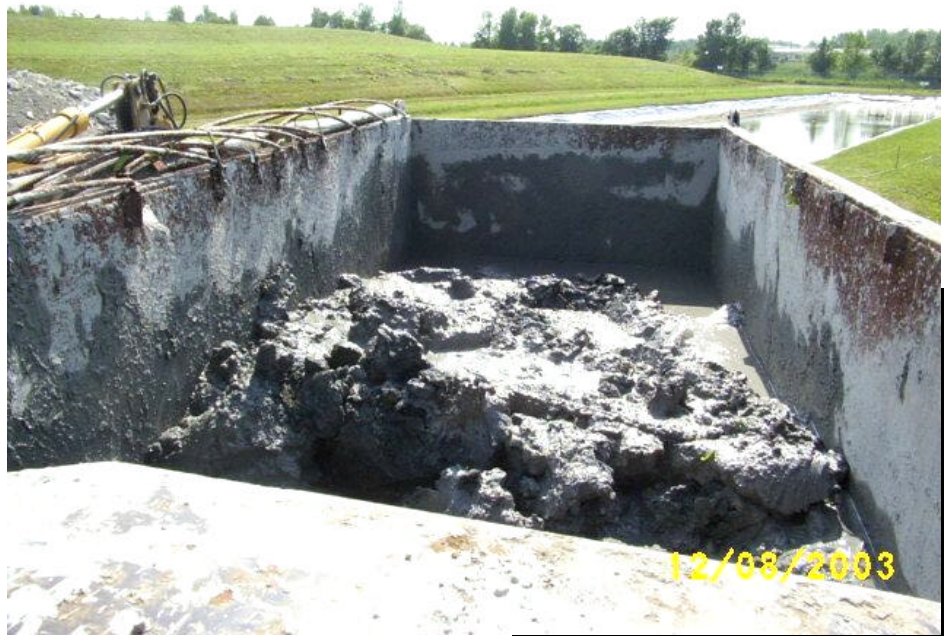
Photo n° 28. Benne # 2, suivant le transport au site d'enfouissement

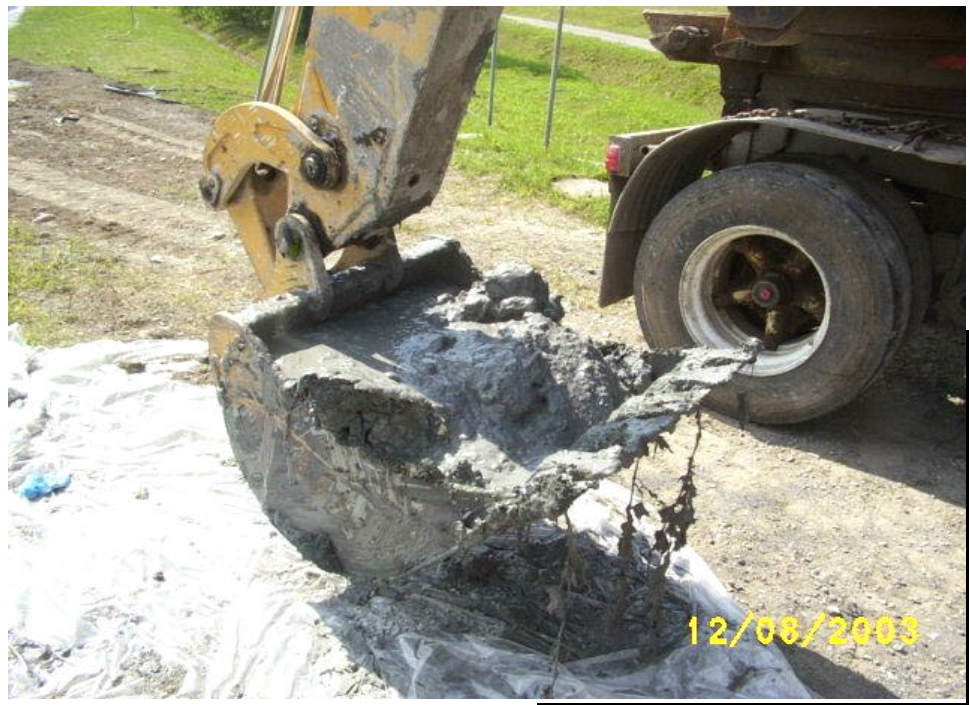
Photo n° 29. Prélèvement d'échantillons dans la benne # 2

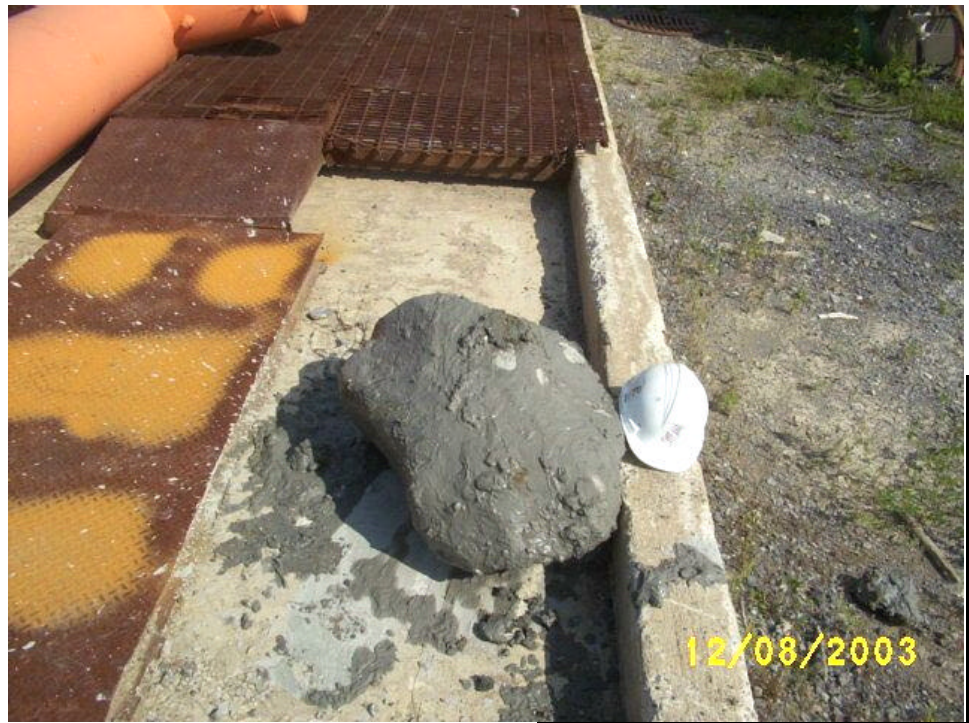
Photo n° 30. Bloc récupéré dans le till

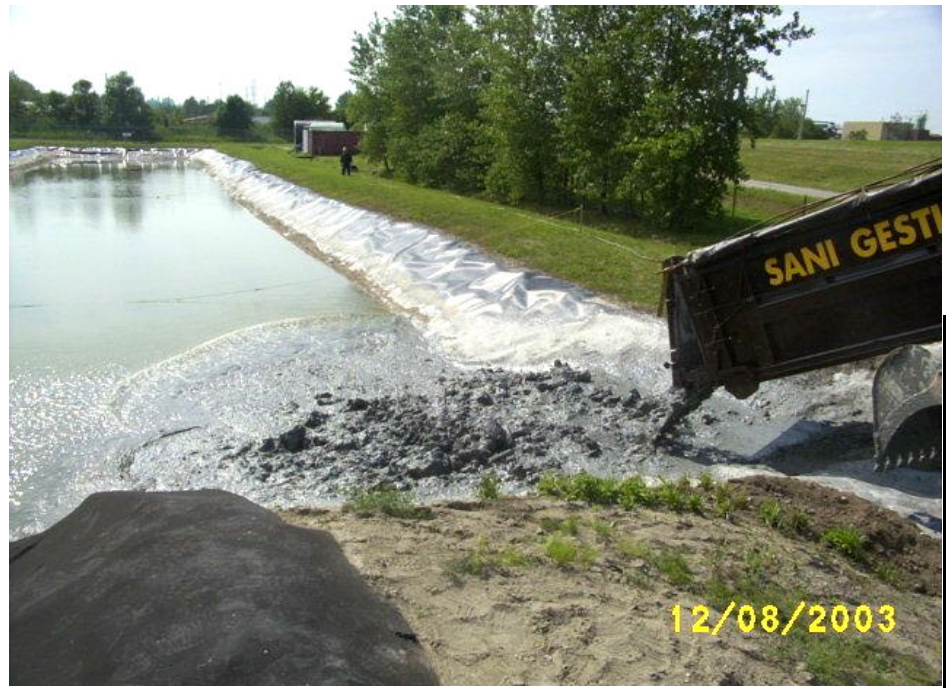
Photo n° 31. Déversement de la benne #2, matériau fluide

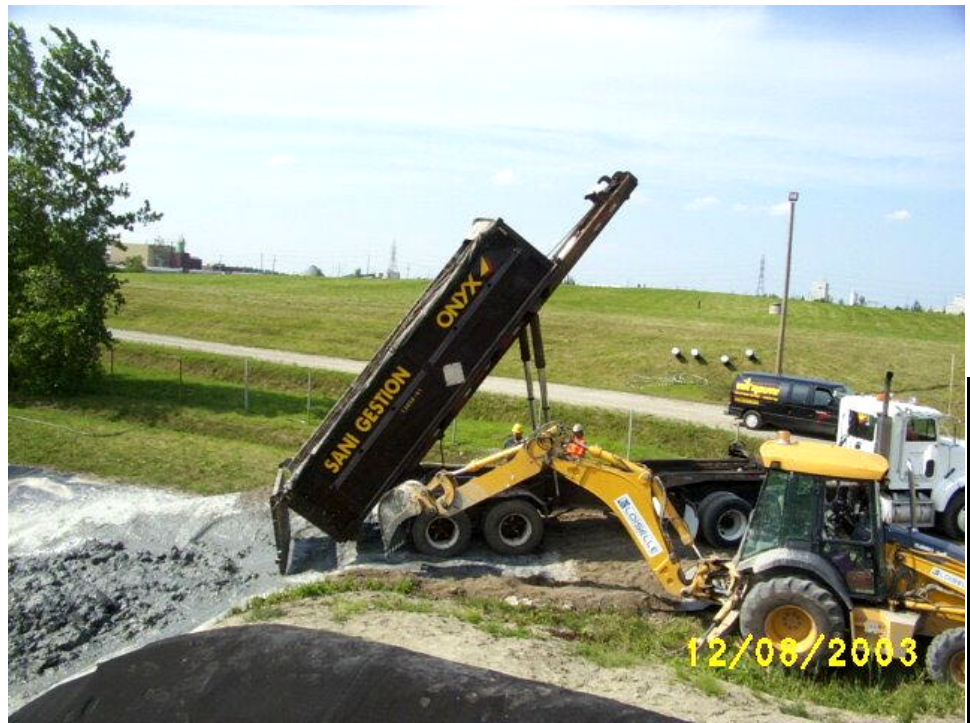
Photo n° 32. La totalité du contenu de la benne a été déversé dans le bassin # 6
