Annexe 2 Rapport Photographique

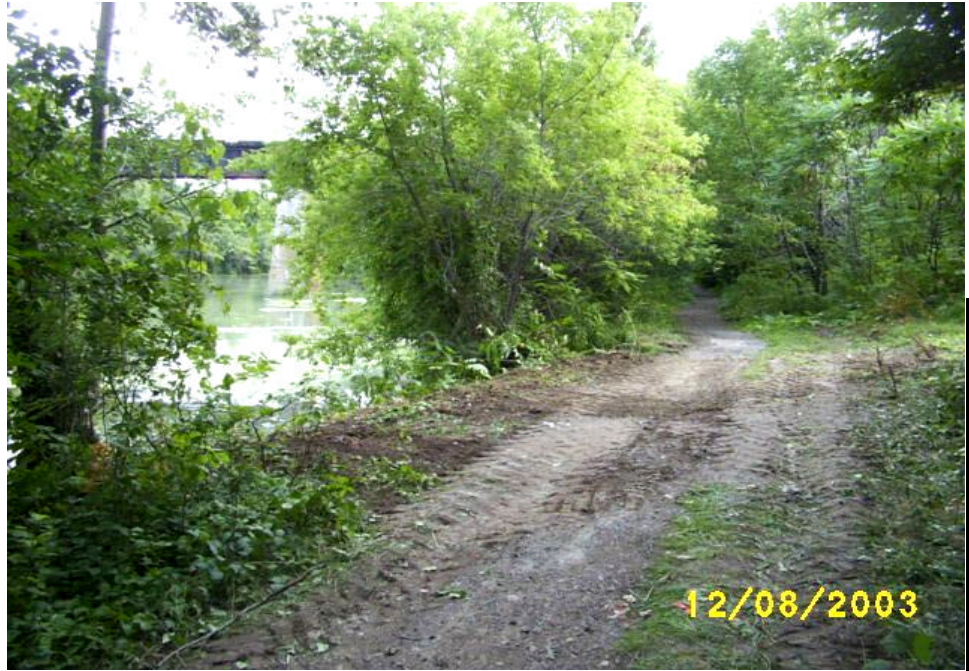
Photo n° 33. État du site de prélèvement suite aux travaux

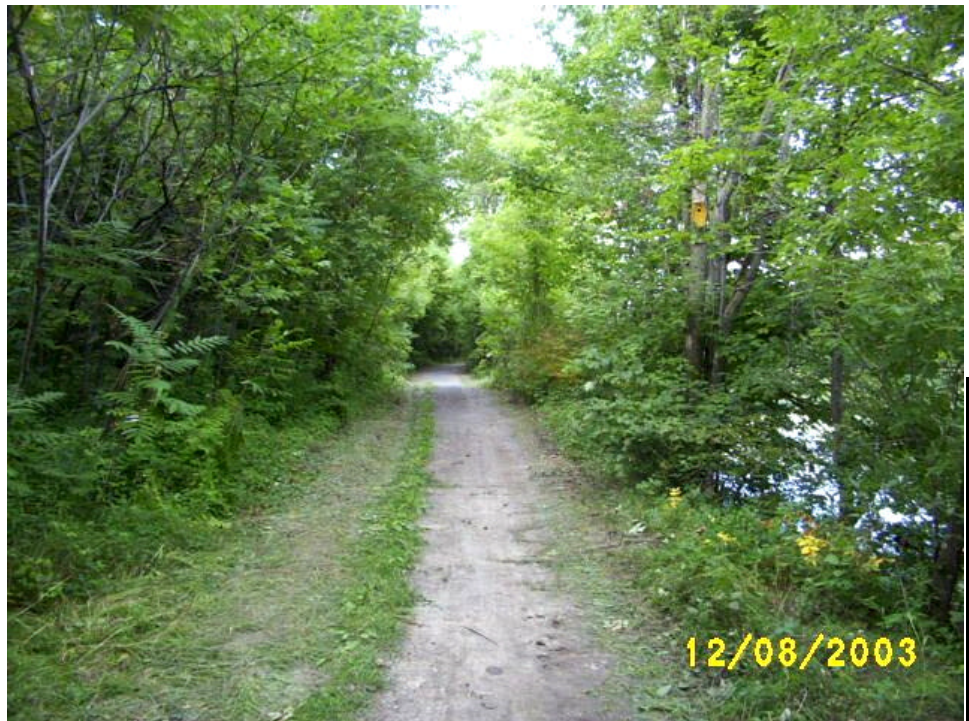
Photo n° 34. État du sentier Robert suite aux travaux à la démobilité de la machinerie

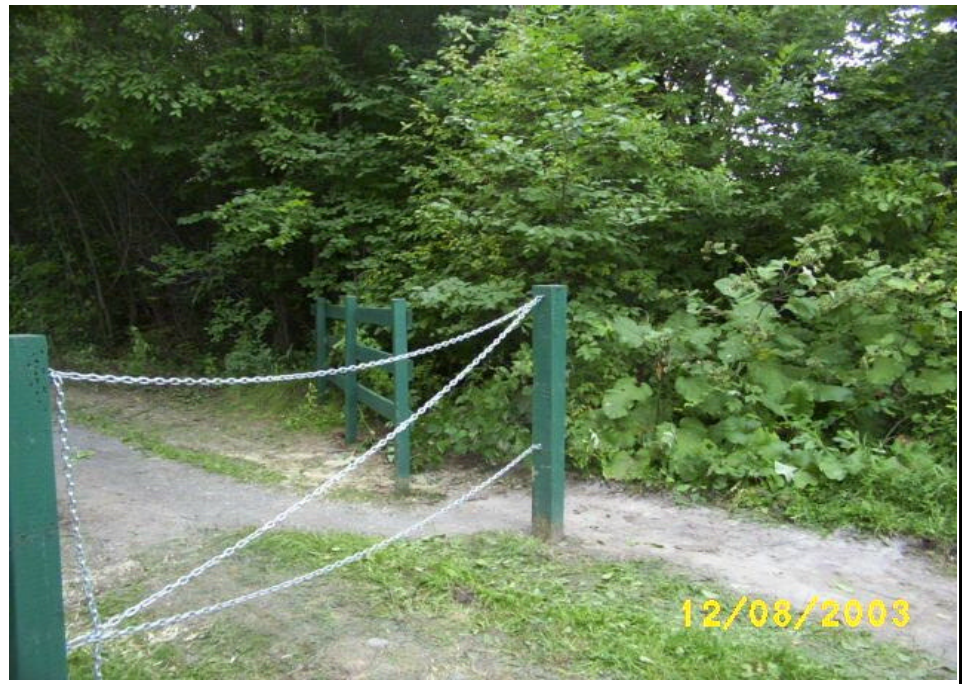
Photo n° 35. État de la barrière suivant sa reconstruction à la fin des travaux

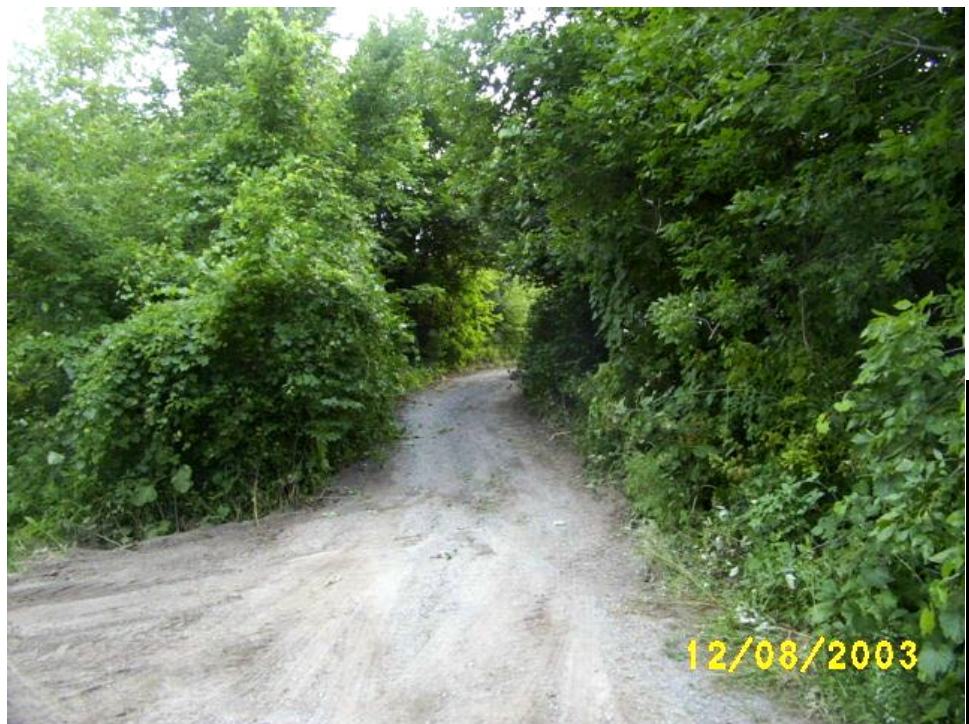
Photo n° 36. État de la montée (chemin d'accès # 3) vers le garage municipal suite aux travaux

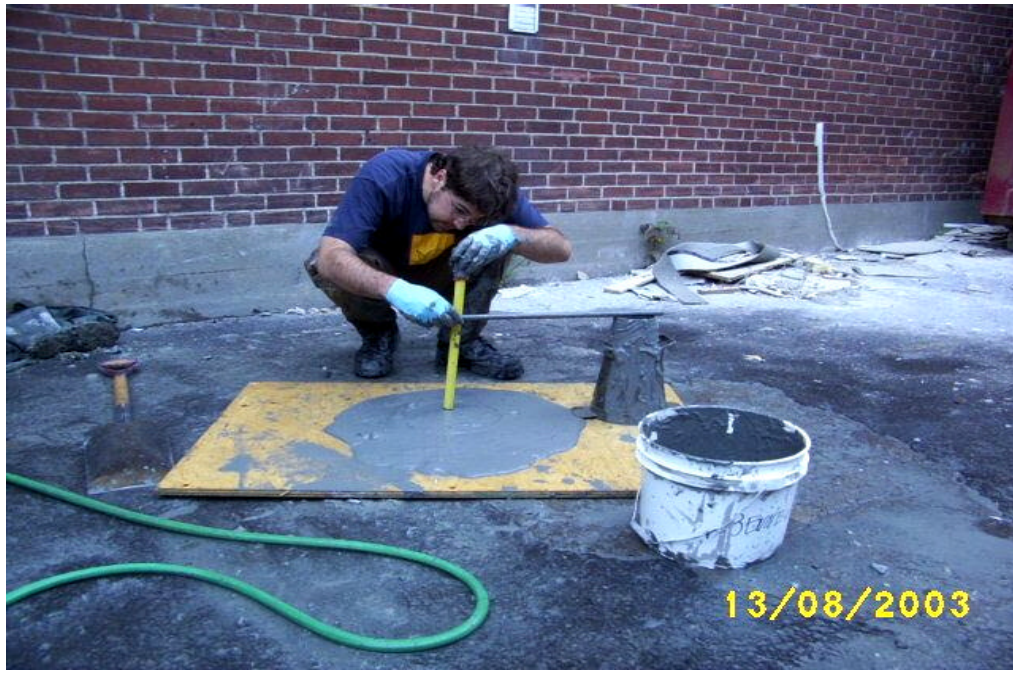
Photo n° 37. ↑ Essai d'affaissement sur un échantillon contenant très peu de modules d'argile (benne # 1)

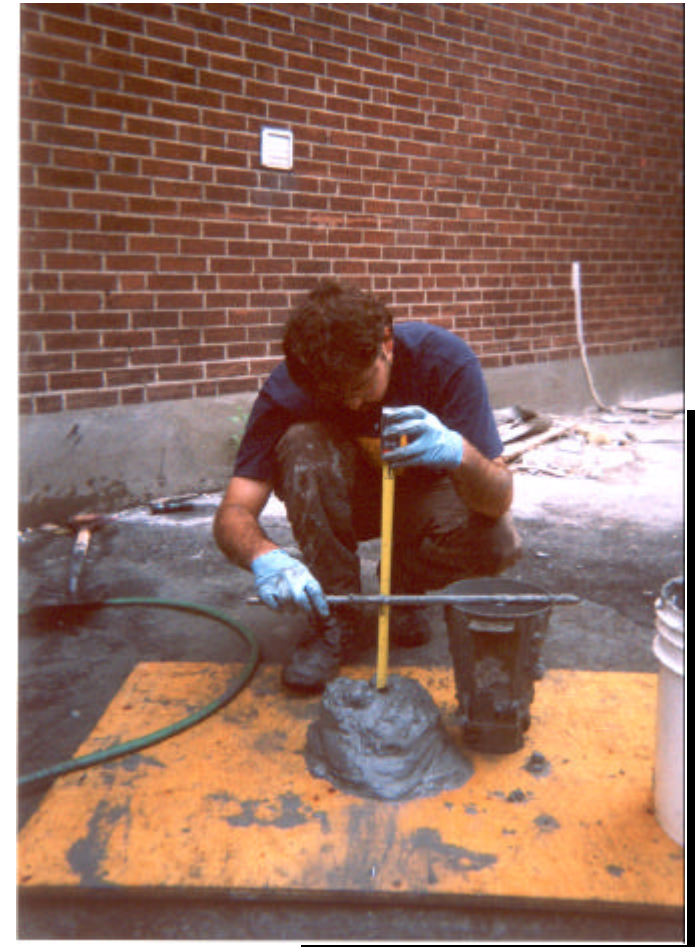
Photo n° 38. → Essai d'affaissement sur un échantillon plus visqueux, contenant du till (benne # 2)
