Rapport final d'inventaire

Accès routier aux ouvrages
Addenda – caractérisation des cours d'eau

Présenté à
Hydro-Québec

Octobre 2008

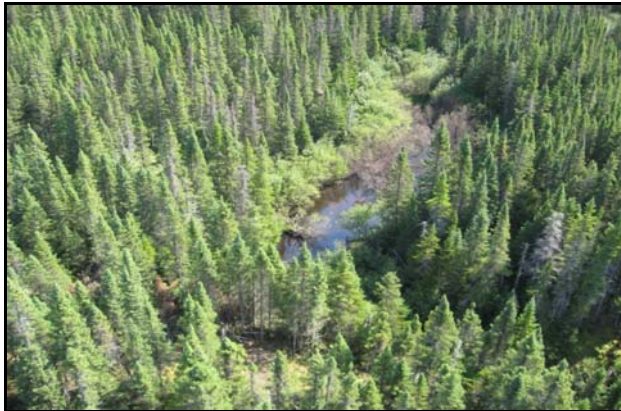
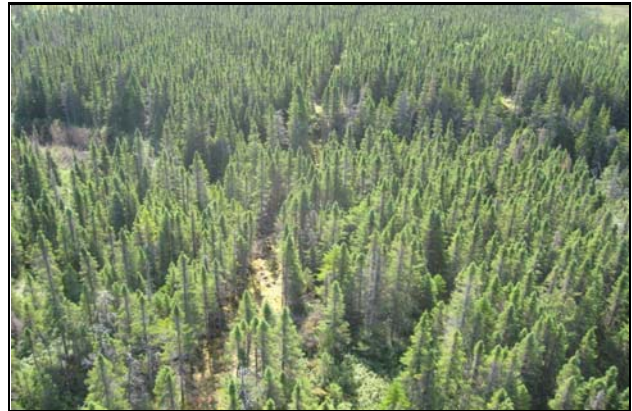
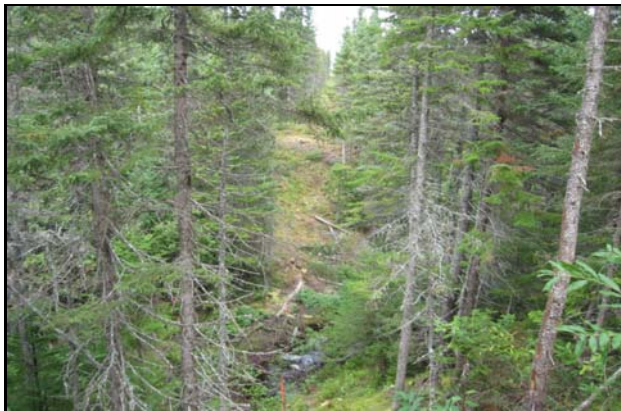
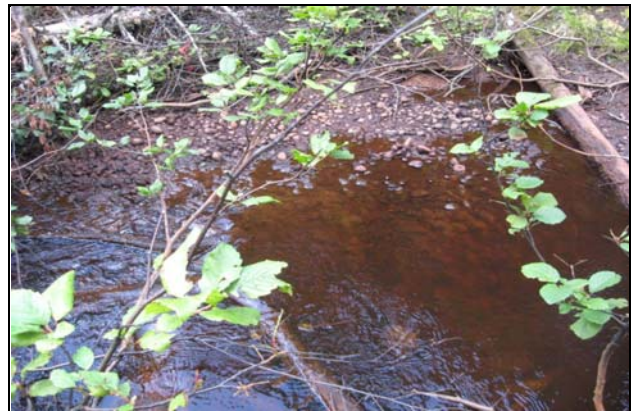
Fiche n° 2 Site de traversée TR-118 Effectué par D. Gamache Date de la visite 6 sept. 2008

notes : **Barrage castor (vieux) en amont et rapide au site de traversée**

notes : **substrat colmaté**

Obstacles naturels à la migration Ancien barrage de castor à 20 m en amont du site de traversée.

Faible potentiel d'habitat. Substrat en grande partie colmaté par mousse brune foncée.

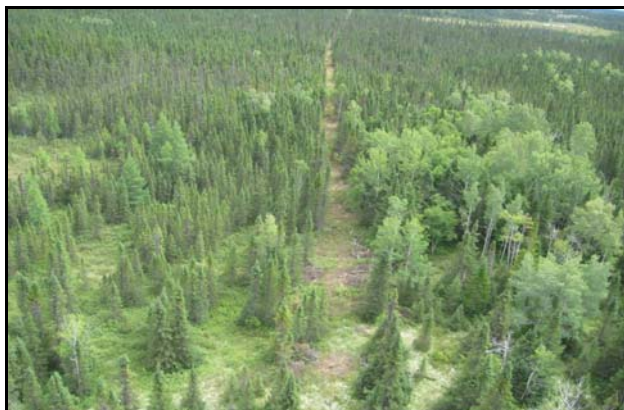
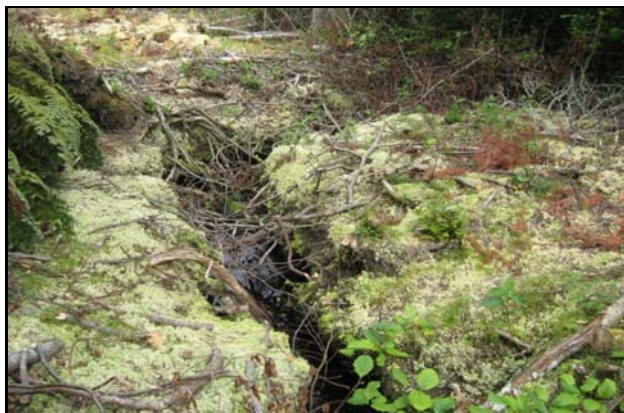
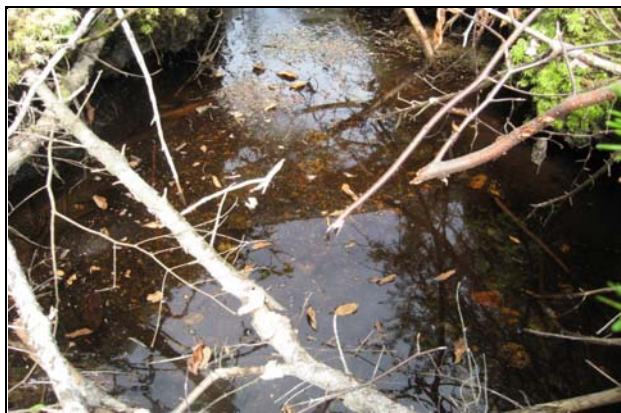
Fiche n° 3 Site de traversée TR-119 Effectué par D. Gamache Date de la visite 5 sept. 2008
 Point kilométrique 14+407 Feuillet n° 3.2 Photos n° IMG_194 IMG_196 IMG_185 IMG_187

Obstacles naturels à la migration Tapis végétal surplombe le ruisseau par endroits.

Étroit fen riverain en aval du site de traversée (Sm-f MoVC/ALiS plus large en amont) (Sm-f Mo/ALiS) Aulnaie recouvre le ruisseau (en surplomb). Faible potentiel d'habitat.

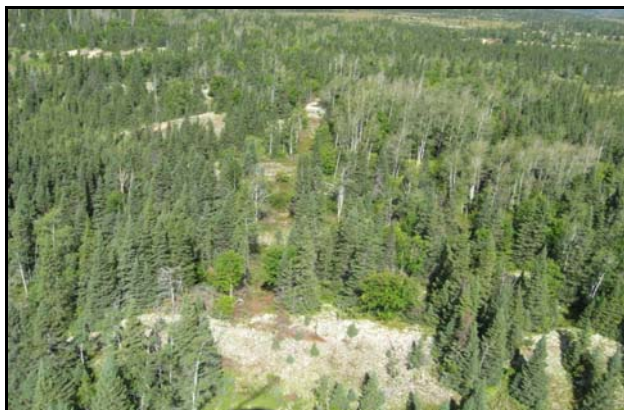
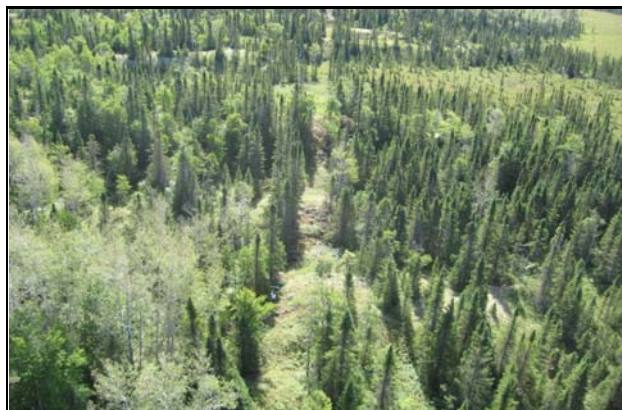
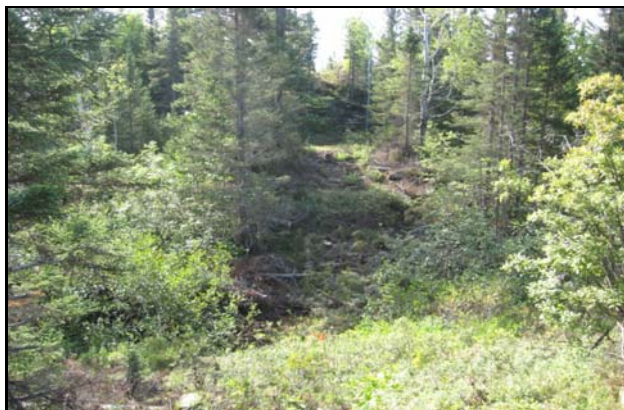
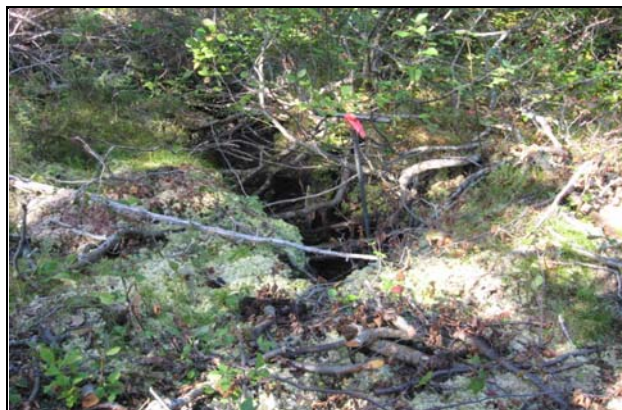
Fen riverain étroit en aval, colonisé par les aulnes. Fen riverain plus large en amont également colonisé par les aulnes.

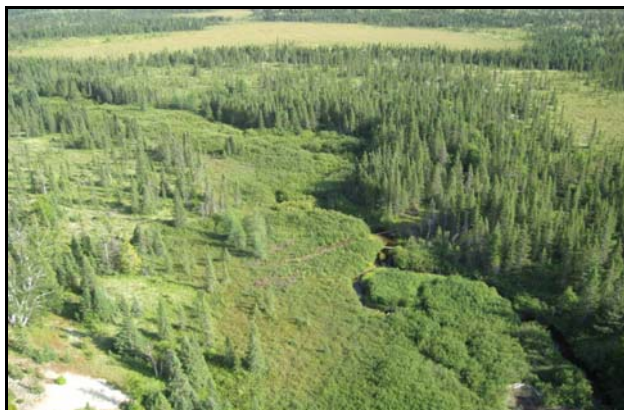
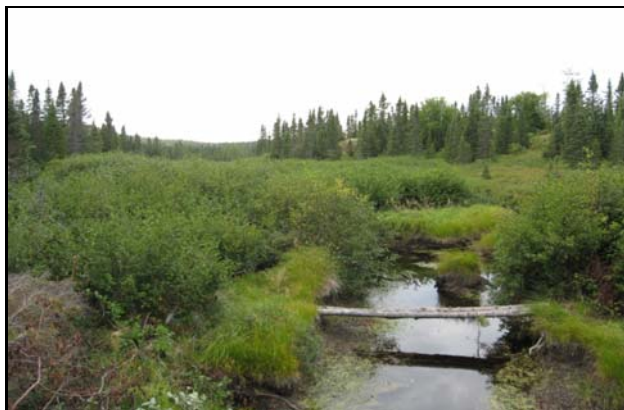
Cours d'eau entre deux champs de dunes. Partie amont se divise en plusieurs chenaux. Partie aval, aulnaie très dense.

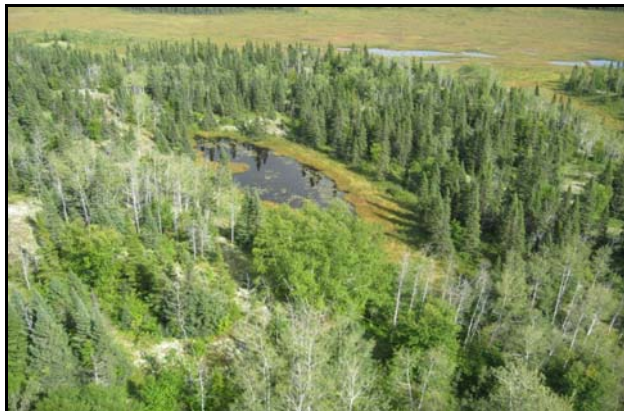
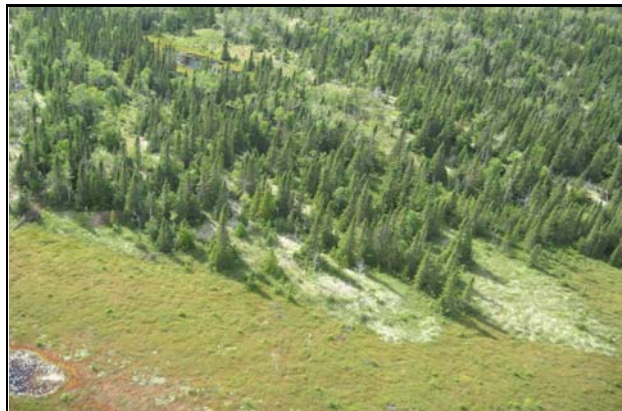
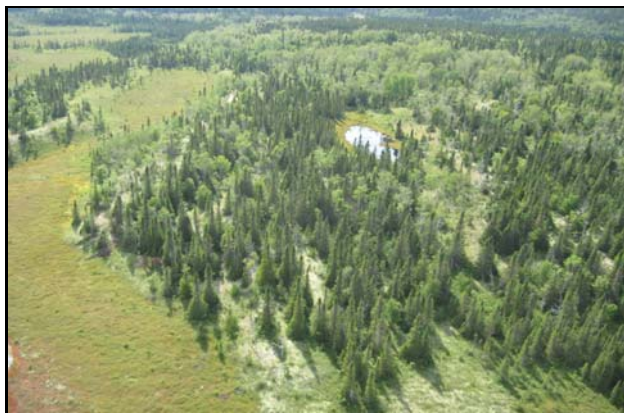
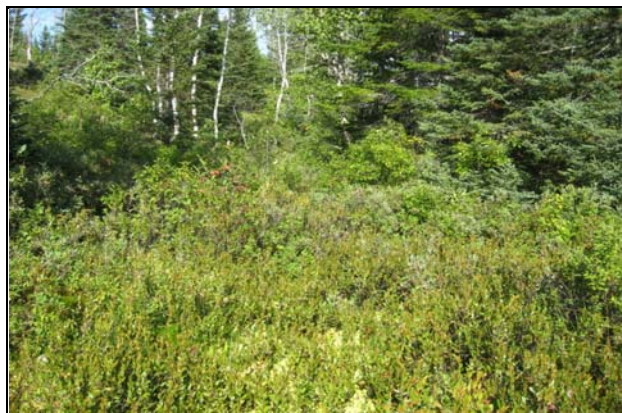
Pas de cours d'eau d'observé à cet endroit. Petit lac sans exutoire.

Exutoire du petit lac. Écoulement souterrain (sous matière organique)

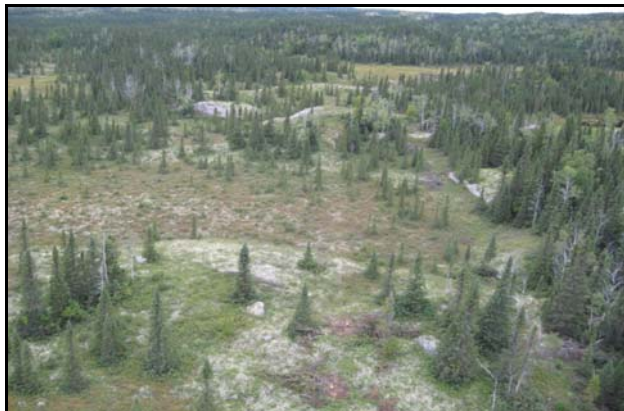
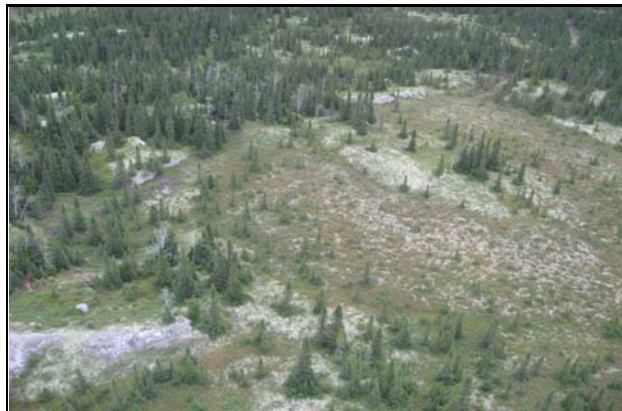
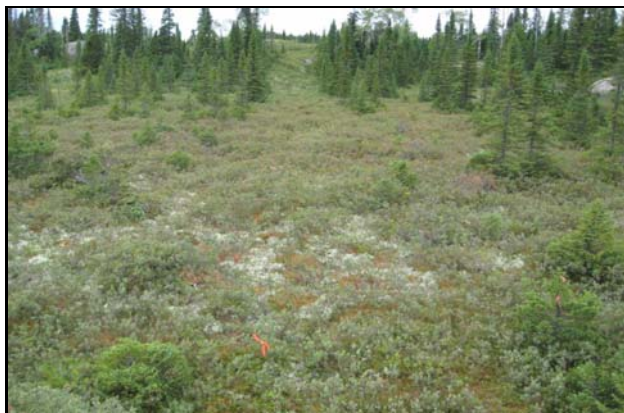
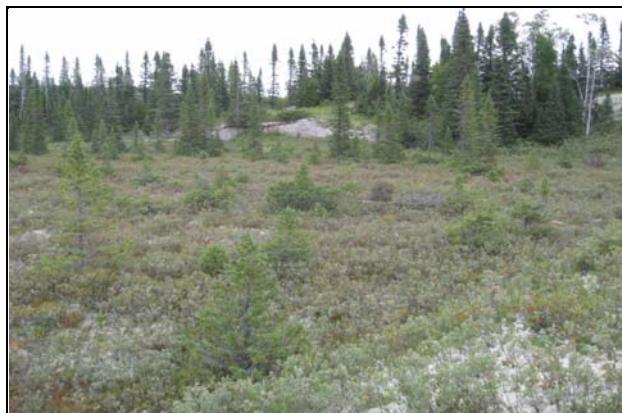
Pas de ruisseau à cet endroit. Surface colonisée par éricacées, lichens et sphaignes.

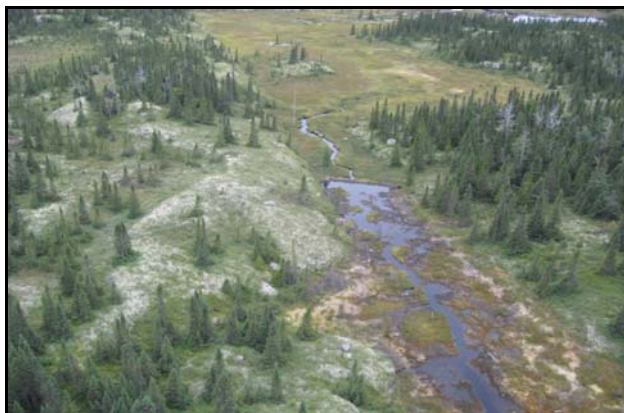
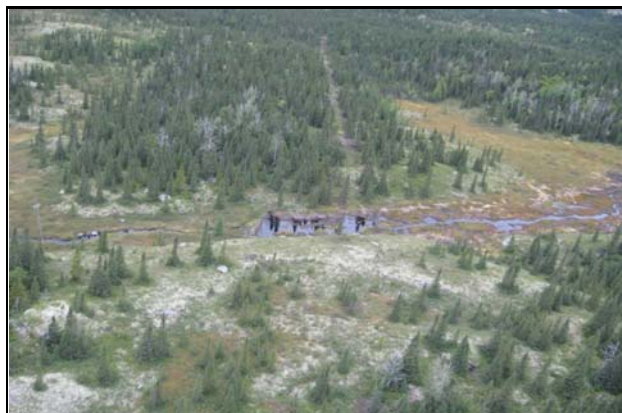
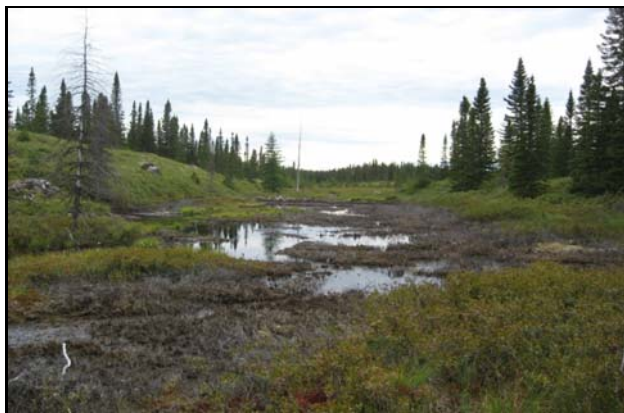
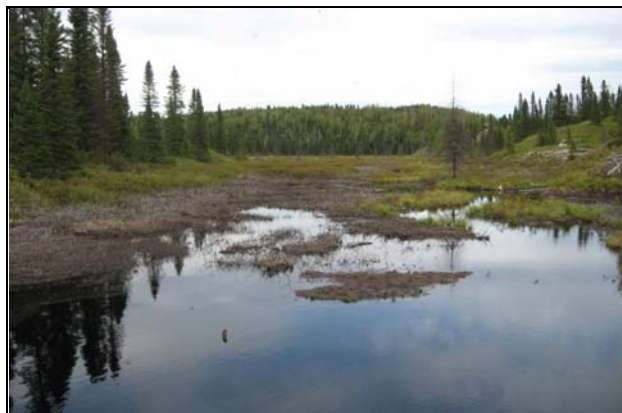
Fiche n° 8 Site de traversée TR-124 Effectué par D. Gamache Date de la visite 5 sept. 2008

Ancien barrage de castor juste au droit et ancienne zone inondée. Plus de 1 m de matière organique. Faible potentiel d'habitat.

Site de traversée. Ancien barrage de castors - vue vers le sud-ouest

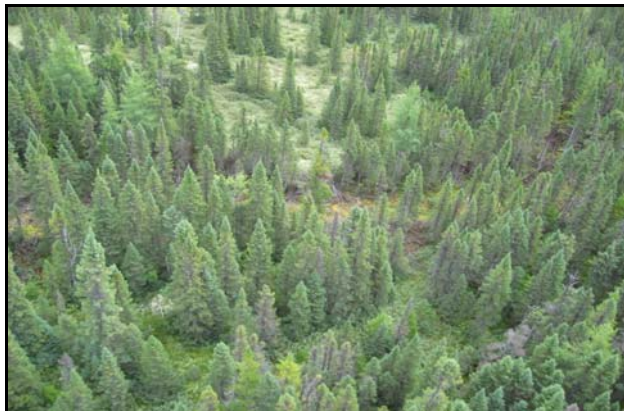
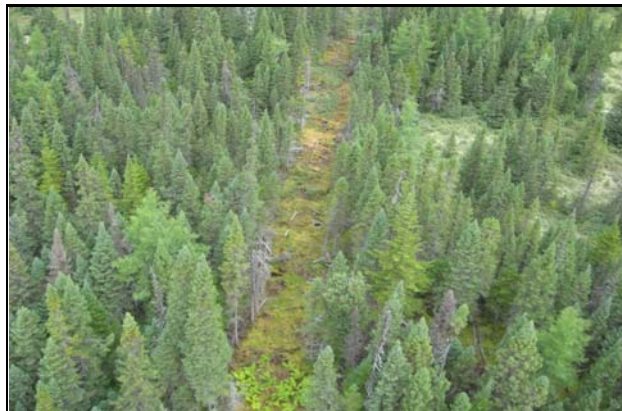
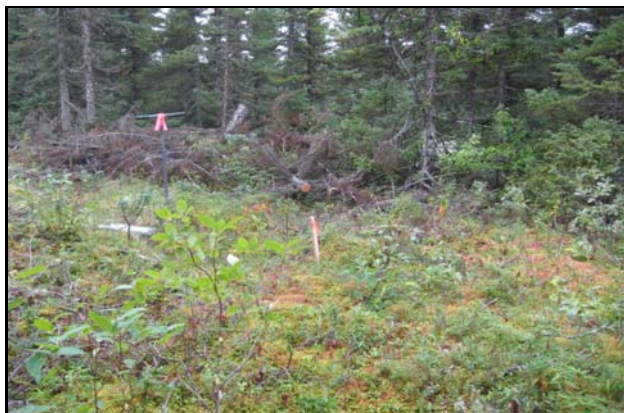
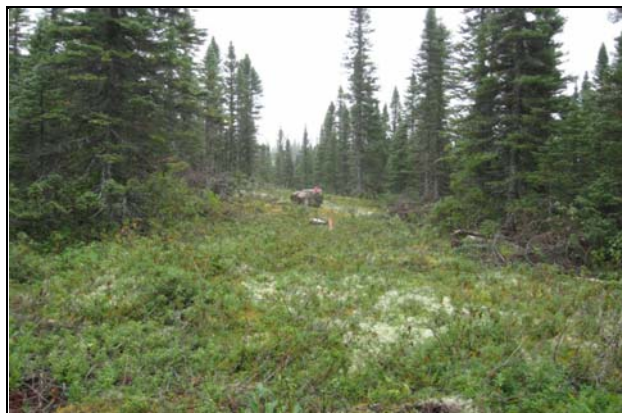
Pas de cours d'eau au site inventorié.

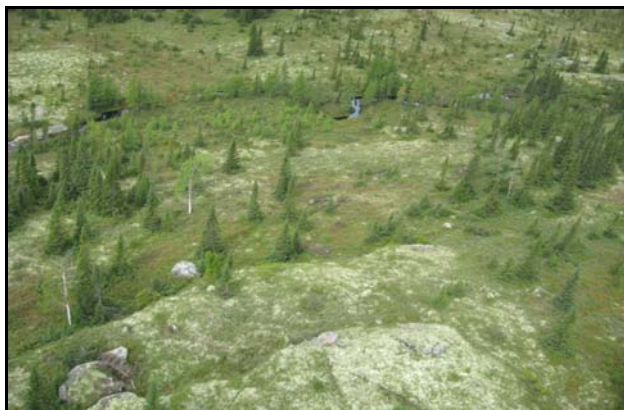
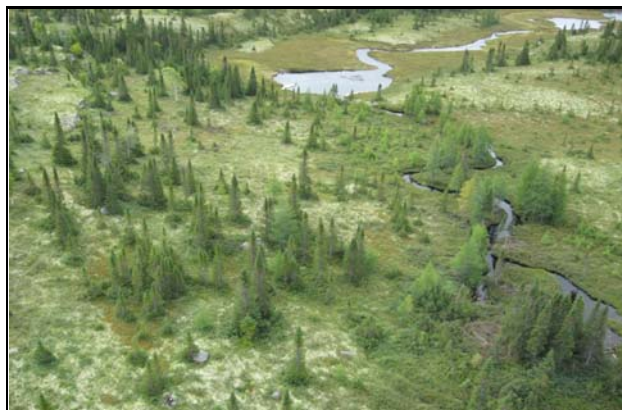
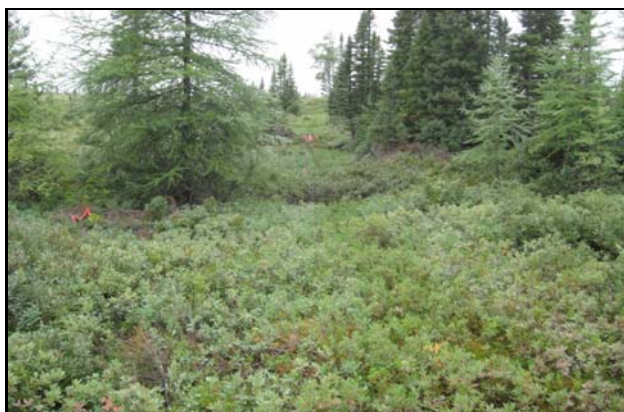
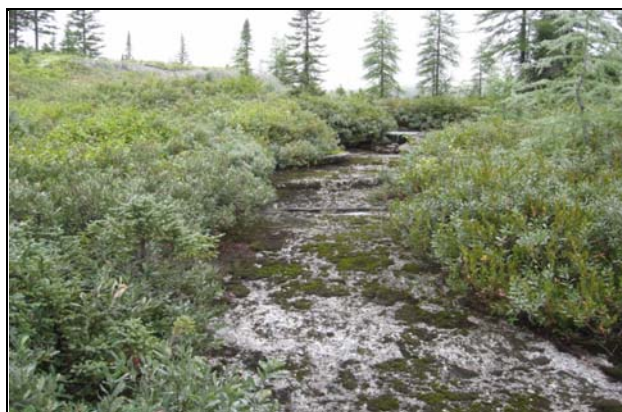
Obstacles naturels à la migration Écoulement laminaire et cascade. Fracture de la roche dans le lit du cours d'eau.

Ruisseau divisé en deux branches au site de traversée. Écoulement souterrain dans la fracture rocheuse (branche nord). Écoulement en surface, branche sud. En aval du site de traversée ou observé > 1m de profond et chenal.

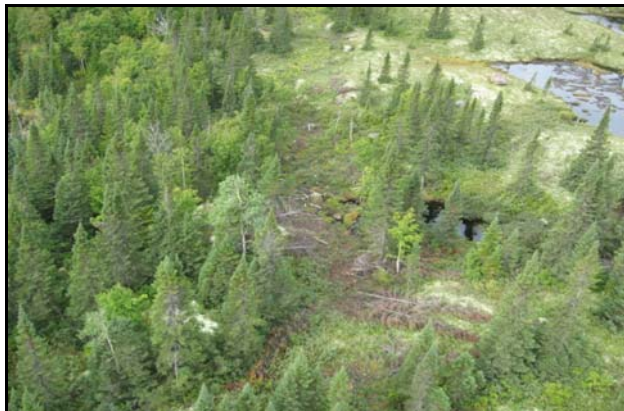
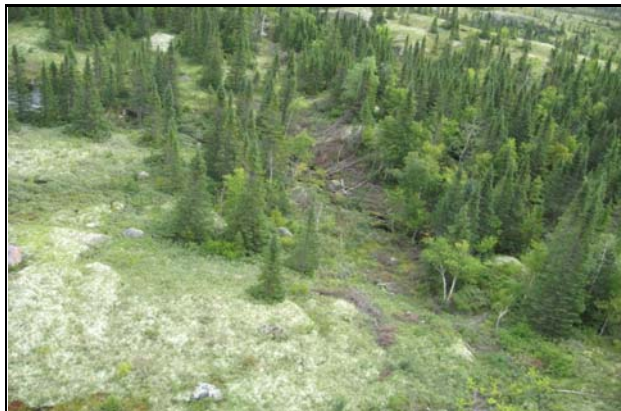
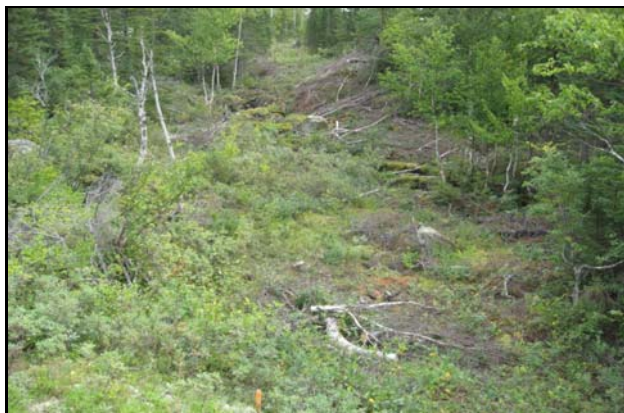
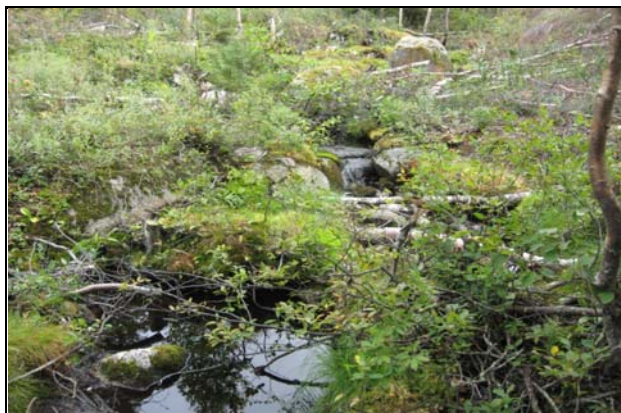
Série de barrages de castors formant plusieurs petits bassins. Rupture de pente et cascades. Faible potentiel d'habitat.

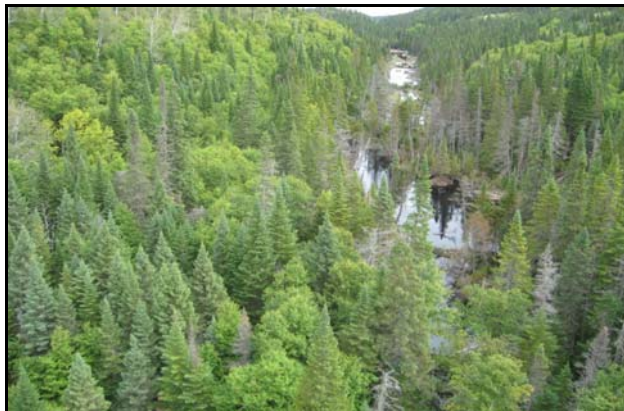
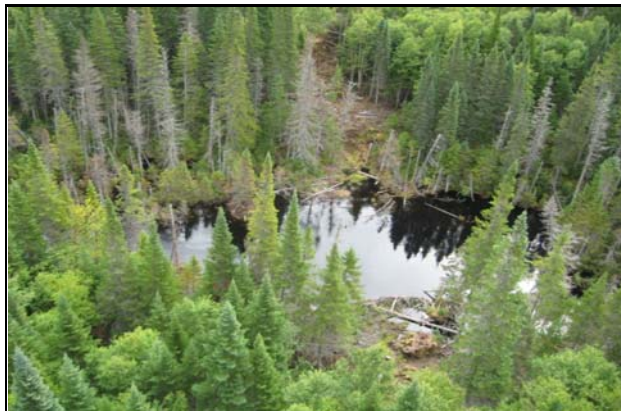
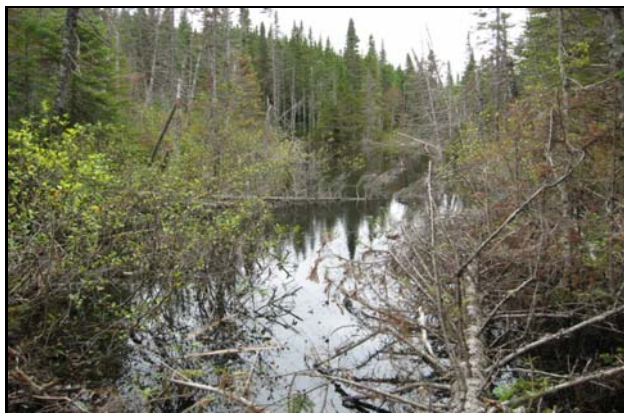
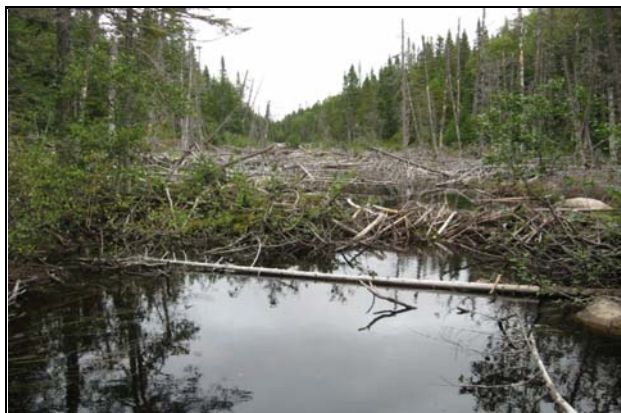
Série de barrages de castors formant des étangs. Hutte de castors côté est de la future route.

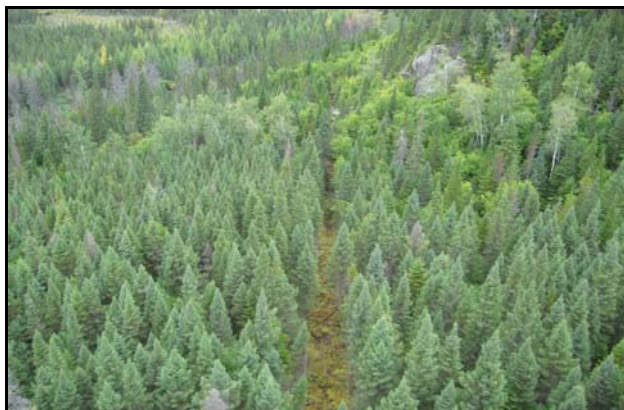
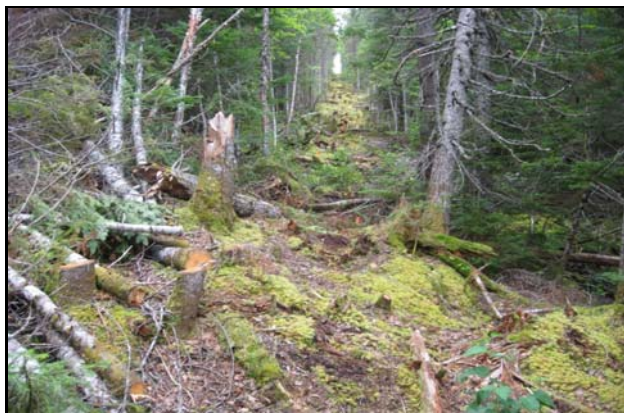
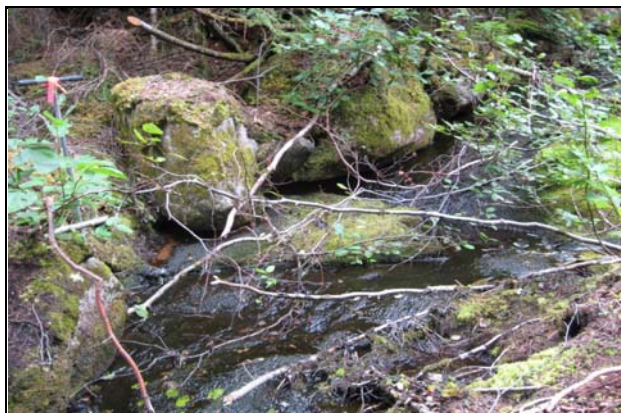
Écoulement laminaire sur roche en place. Présence d'une chute en aval du site de traversée. Aucun potentiel d'habitat.

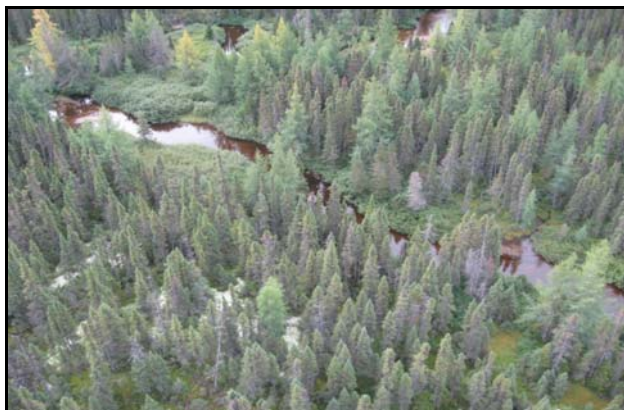
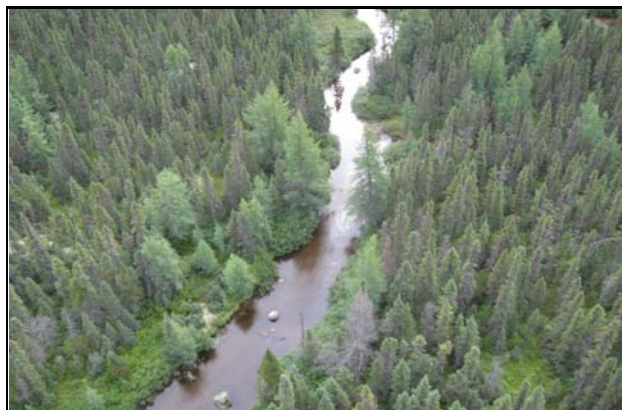
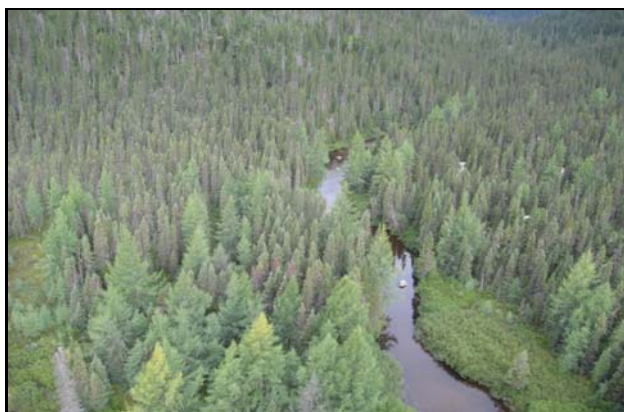
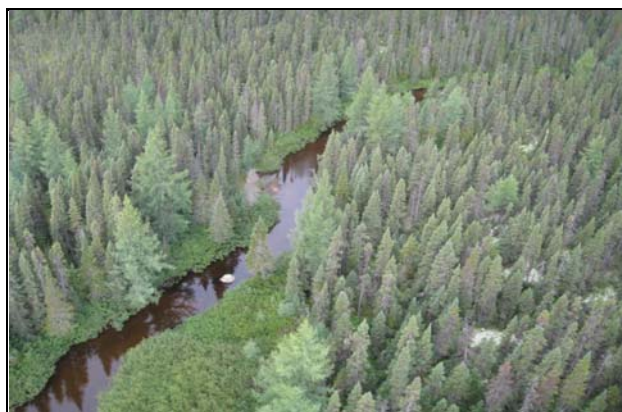
Inaccessible. Atterrissage à proximité impossible. Fen riverain bordé de pessière T.B. potentiel d'habitat surtout en amont et au site de traversée.

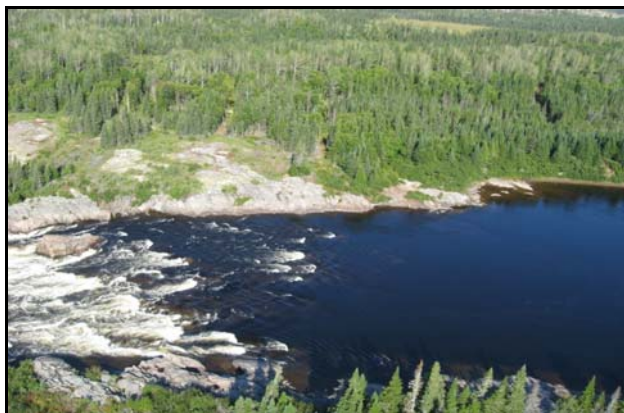
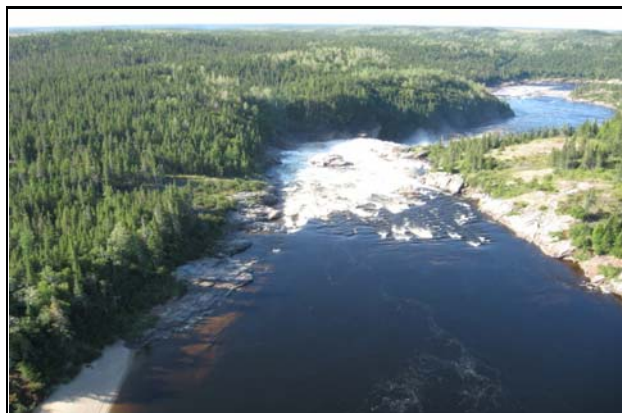
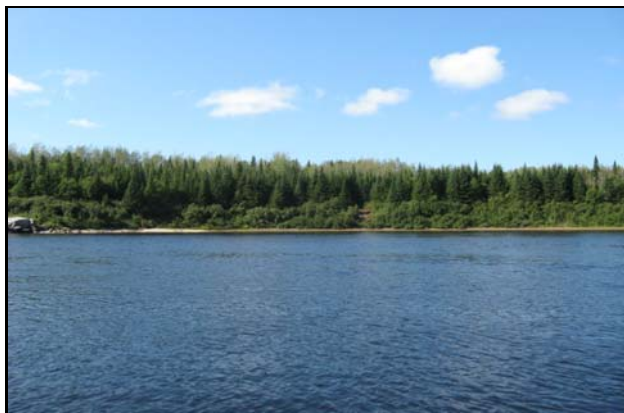
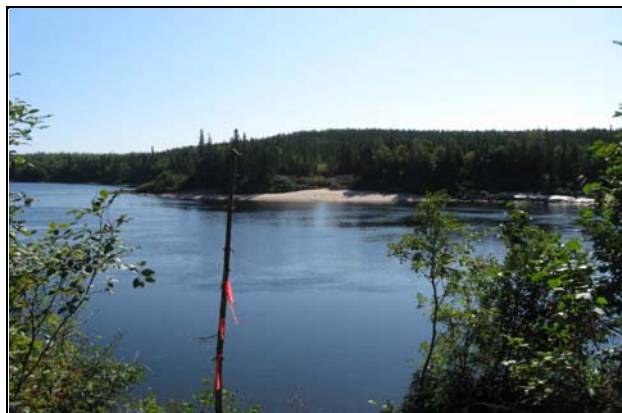
Site d'accès au pont temporaire Romaine 1, scénario 1B. Site d'implantation juste en amont du futur barrage. Chenal profond (> 6m) au pilier central.

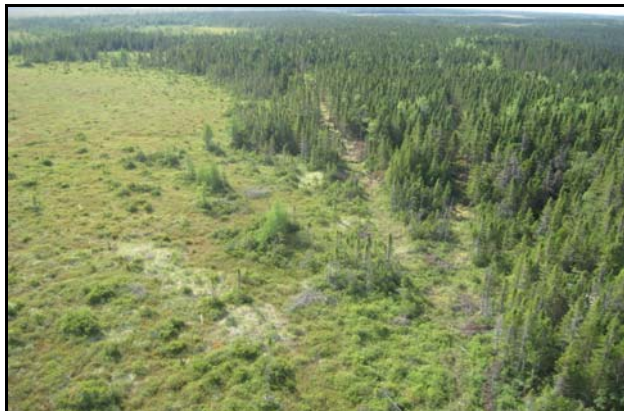
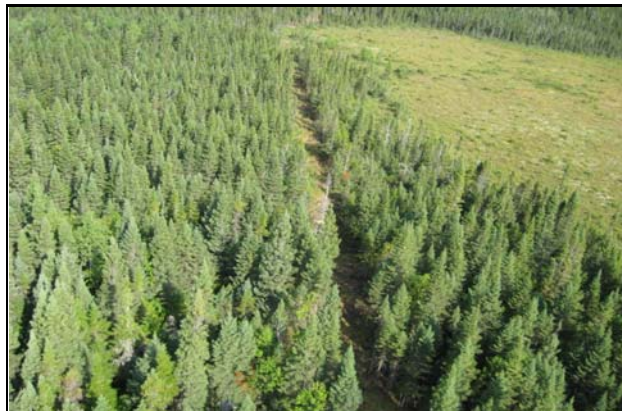
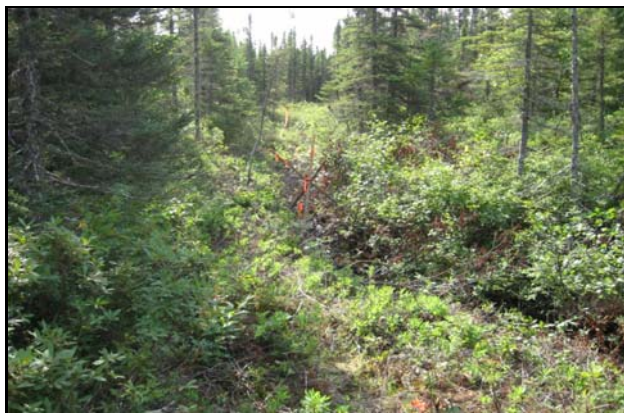
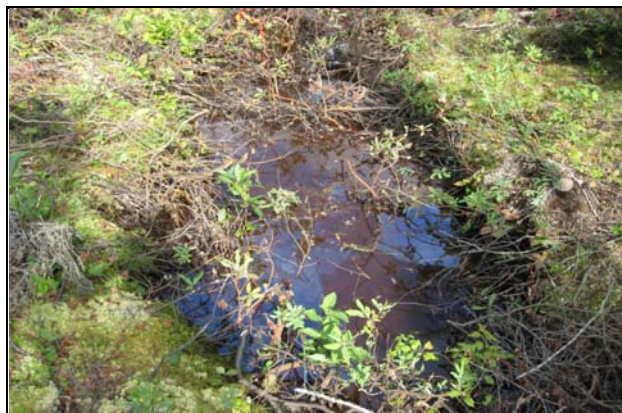
Nouveau ruisseau. Non répertorié sur carte. La route le longe sur près de 30 m. Irisations sur l'eau (huile végétale). Coule sous tapis végétal par endroits. Encaissé dans les dépôts.

Détail de l'aspect du ruisseau au site de traversée (irisations et algues)
