RAPPORT N° 131-17097-00

PROJET MINIER DU LAC À PAUL

NOUVEAU CHEMIN POUR LE TRANSPORT
DU CONCENTRÉ D'APATITE VERS
SAINT-FULGENCE – CARACTÉRISATION
DES SITES DE TRAVERSÉE DE
COURS D'EAU

AVRIL 2014

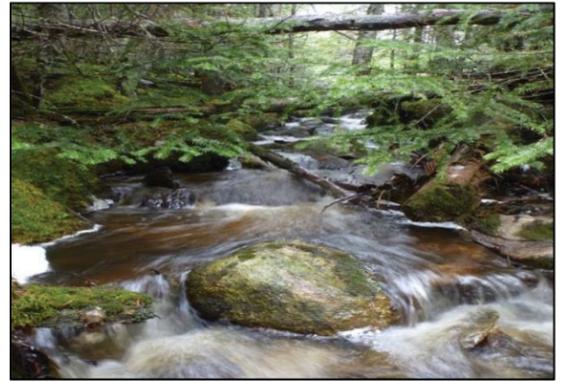
Photo 3 : Segment 1 (cascade), vue vers l'amont

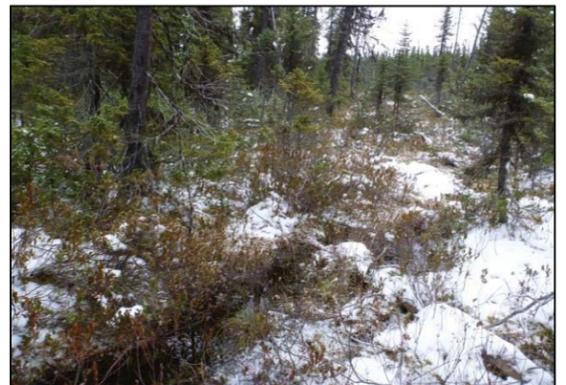
Photo 3 : Segment 4 (chenal), vue vers l'amont

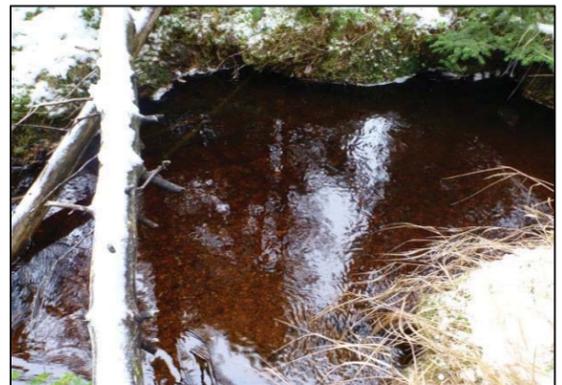
Photo 3 : Frayère potentielle ombre de fontaine (FP 9), vue de la rive gauche

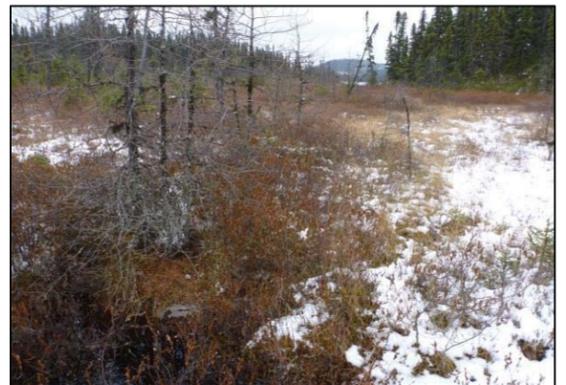
Photo 3 : Segment 1 (souterrain) tourbière, vue vers l'aval

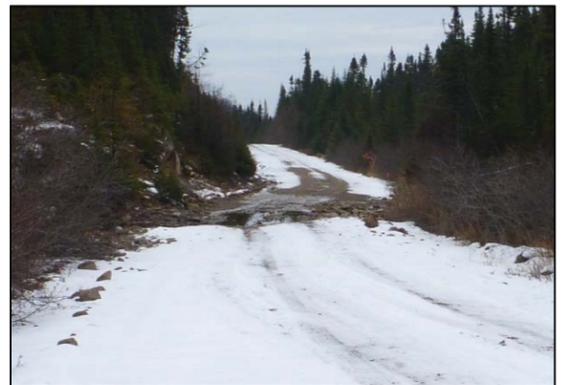
Photo 3 : Refoulement du bassin (seg 6) par-dessus la route 20 m au sud

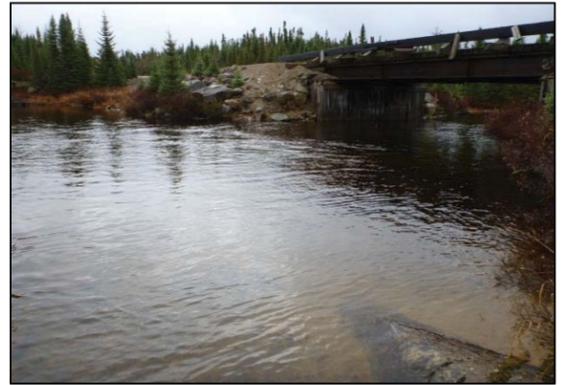
Photo 3 : Segment 2 (seuil sous le pont),
vue en amont de la rive gauche

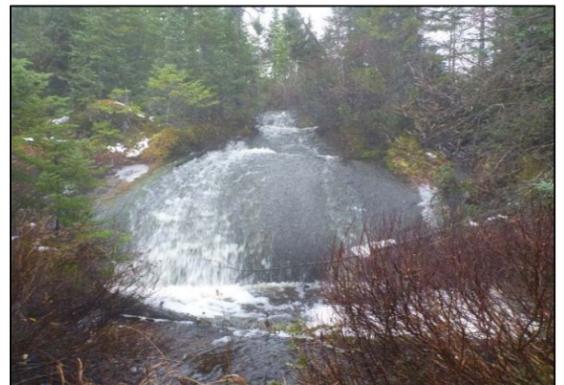
Photo 3 : Segment 2 (cascade) infranchissable (OBS25), vue vers l'amont

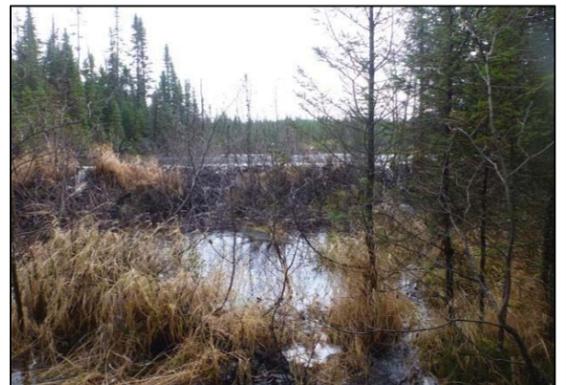
Photo 3 : Écluse à castor infranchissable (segment 2), vue vers l'amont

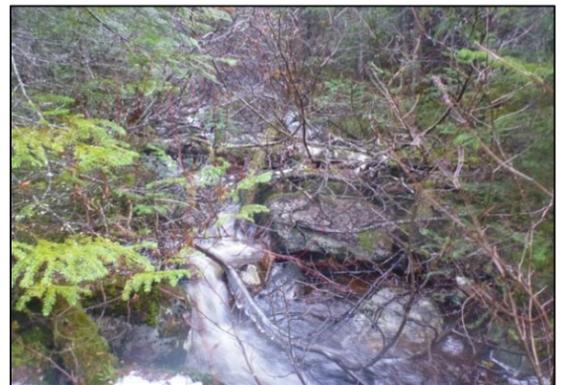
Photo 3 : Segment 1 (cascade), vue vers l'amont

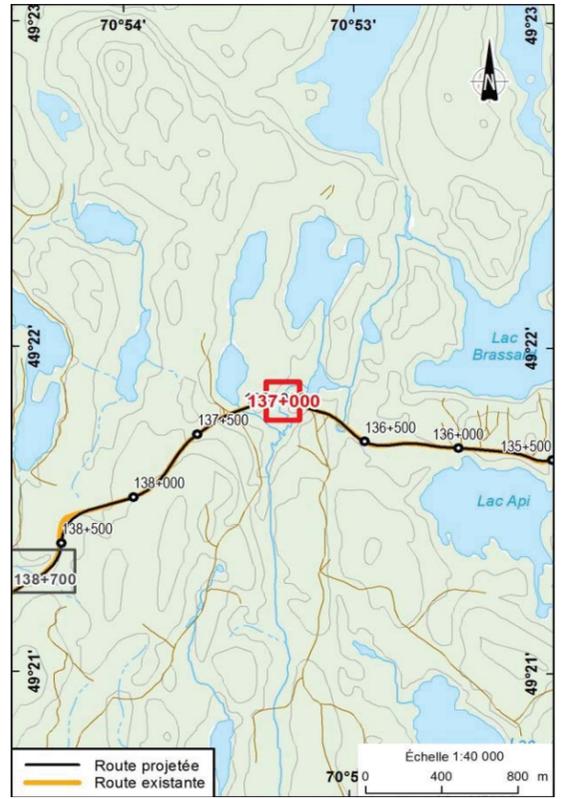
Photo 1 : Segment 1 (chenal), vue vers l'aval

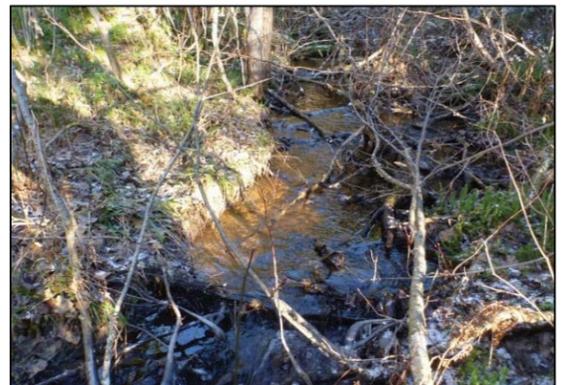
Photo 3 : Segment 1 (seuil) et frayère potentielle FP27, vue vers l'amont

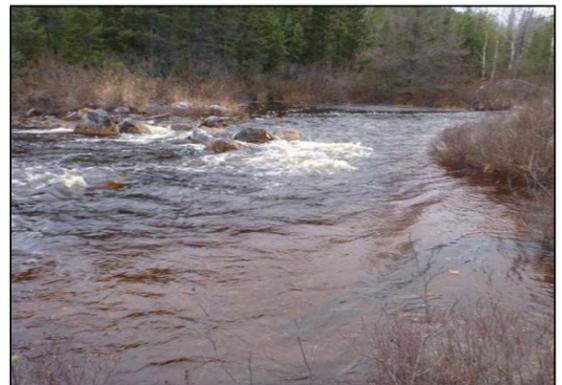
Photo 3 : Segment 3 (rapide) et frayère potentielle Fp19 en rive gauche
