Projet de stabilisation de berges le long du fleuve Saint-Laurent par la municipalité de Pointe-aux-Outardes

**MISE À JOUR DE L'ÉTUDE D'IMPACT SUR
L'ENVIRONNEMENT DÉPOSÉE AU MINISTRE DU
DÉVELOPPEMENT DURABLE, DE
L'ENVIRONNEMENT ET DES PARCS**

**STABILISATION LE LONG DES BERGES DU FLEUVE
SAINT-LAURENT SUR LE TERRITOIRE MUNICIPAL
DE POINTE-AUX-OUTARDES**

Addenda n°1

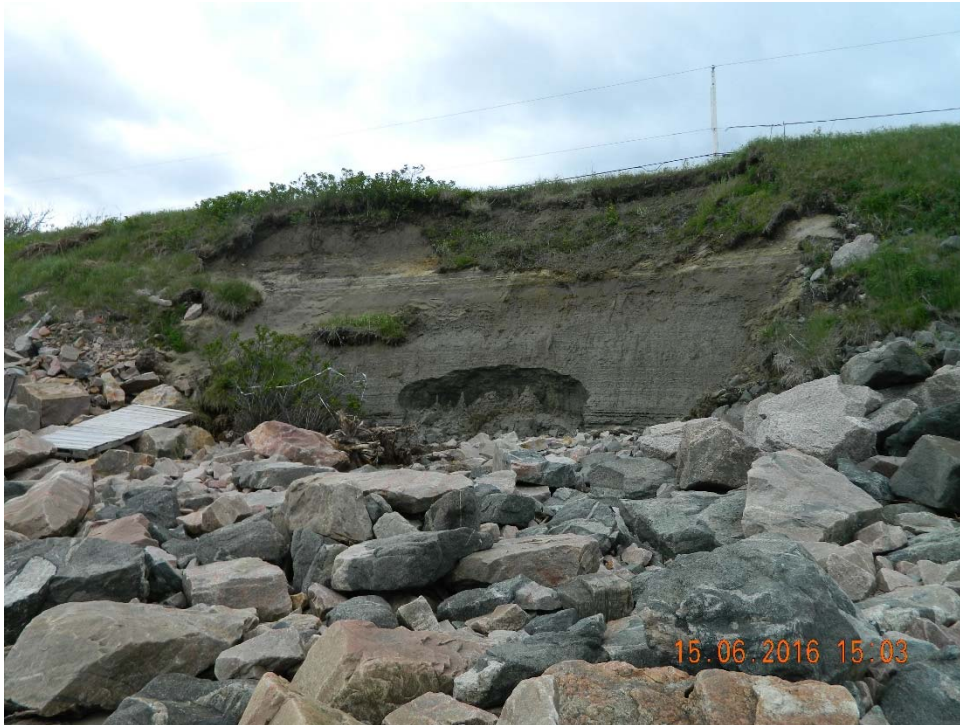
Figure 1 : Berge de la rue Labrie dans le secteur d'intervention, juillet 2016

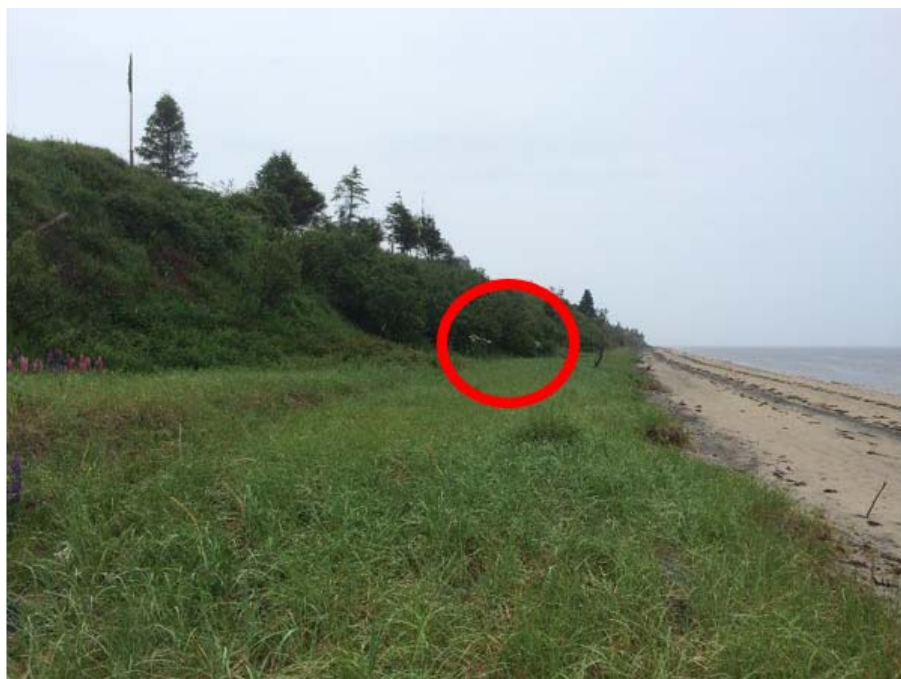
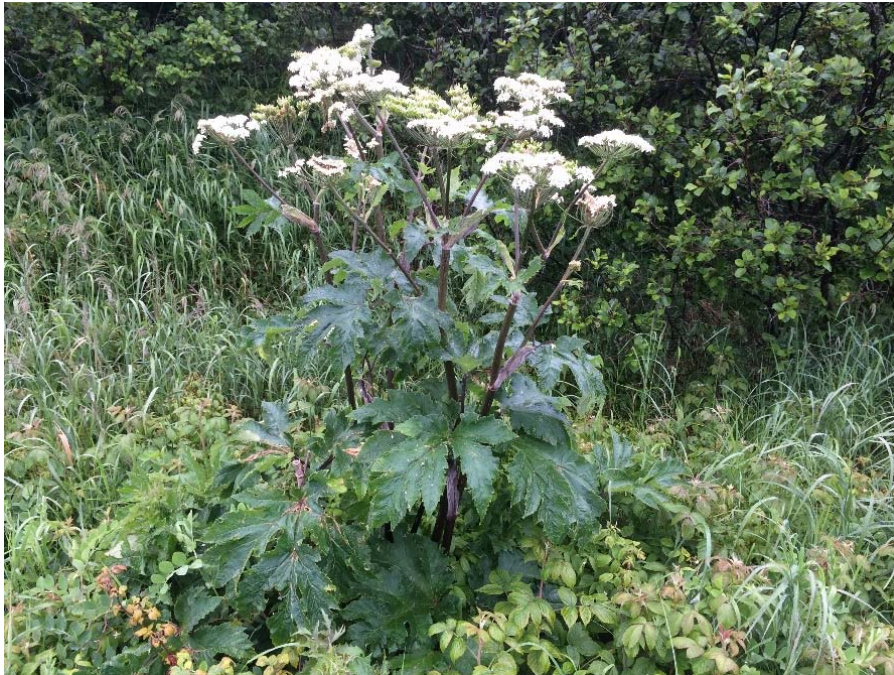
Un inventaire sera effectué pour la préparation des plans et devis, dans une phase ultérieure du projet. Néanmoins, le secteur a été exploré afin de vérifier la présence d'EEE. La végétation présente à l'est du quai municipal est beaucoup plus abondante (figure 3). Deux spécimens de berce du Caucase (*Heracleum mantegazzianum*) ont été identifiés, à la limite du bas de talus et du haut de plage (figures 4 et 5). La position géographique de ces individus est la suivante : 49,042255 / 68,418975 (WGS84).

Figure 4 : Localisation des deux spécimens de berce de Caucase à l'est du quai municipal

Figure 5 : Berce de Caucase recensée à l'est du quai municipal

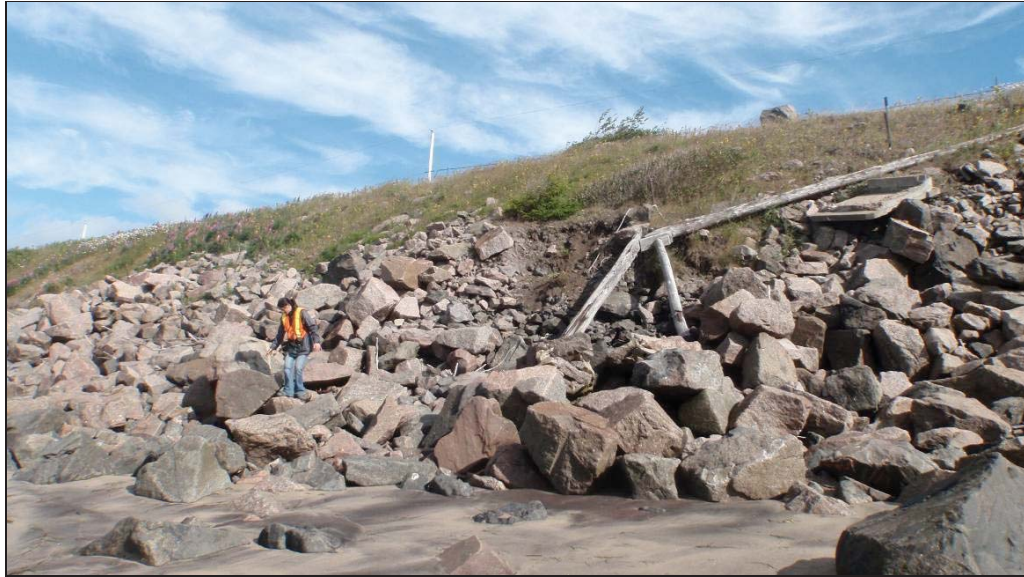
Figure 3 : Signe d'érosion au-dessus de l'enrochement et instabilités de surface devant l'adresse civique du 109, rue Labrie (11 juillet 2013).

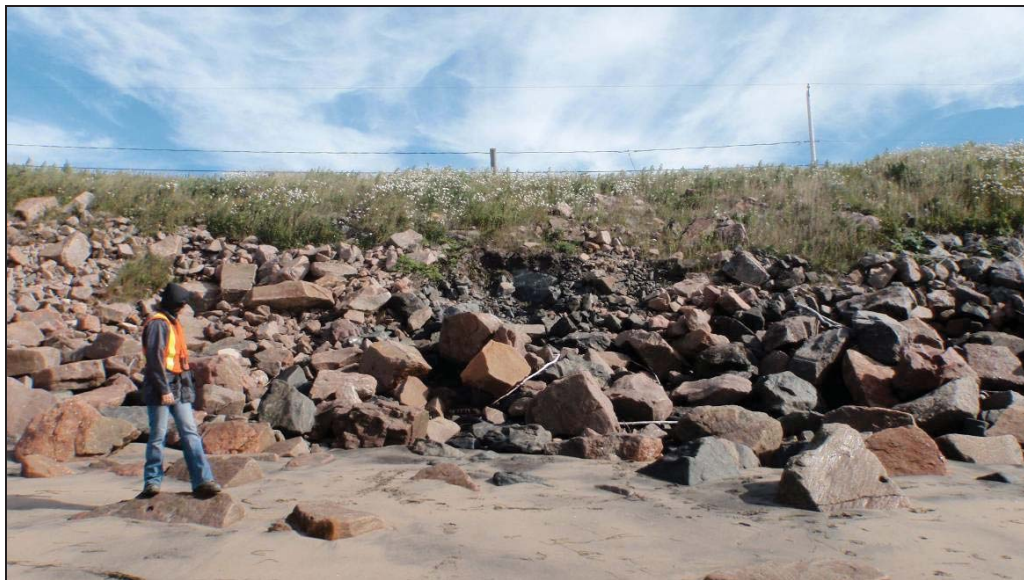
Figure 4 : Signe d'érosion au-dessus de l'enrochement et instabilités de surface devant l'adresse civique du 105, rue Labrie (11 juillet 2013).

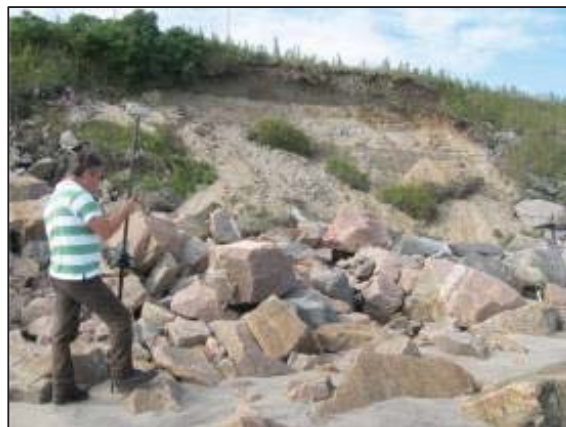
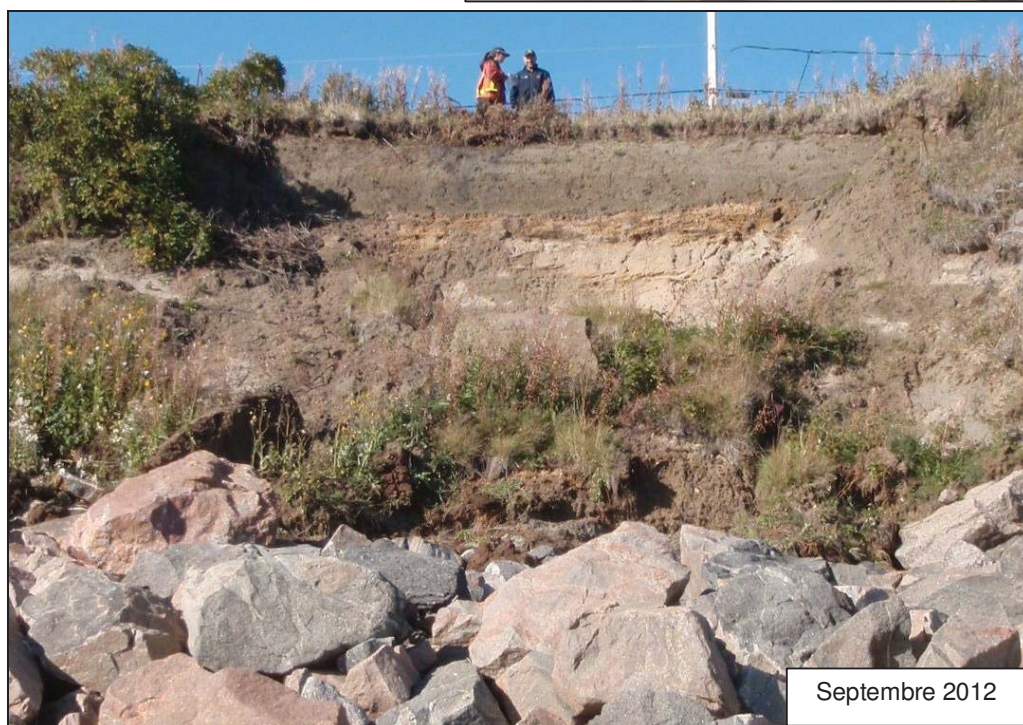
Figure 5 : Vues de la même falaise affectée par un glissement de terrain en face du 97 de la rue Labrie, en 2011 et 2012.

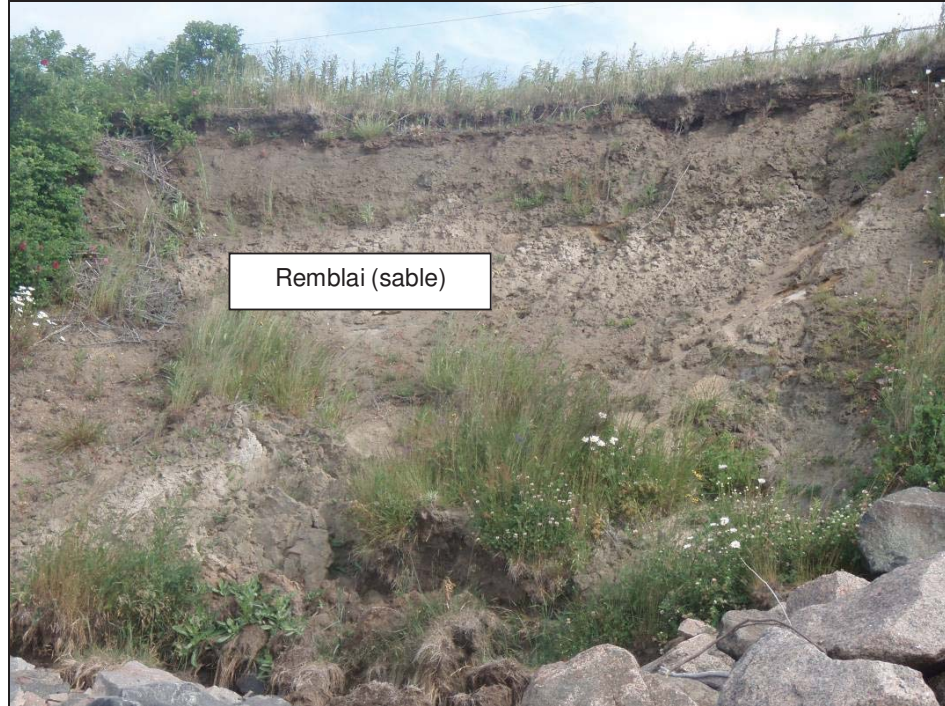
Figure 6 : Vue de la falaise affectée par un glissement de terrain en face du 97 de la rue Labrie, en juillet 2013.

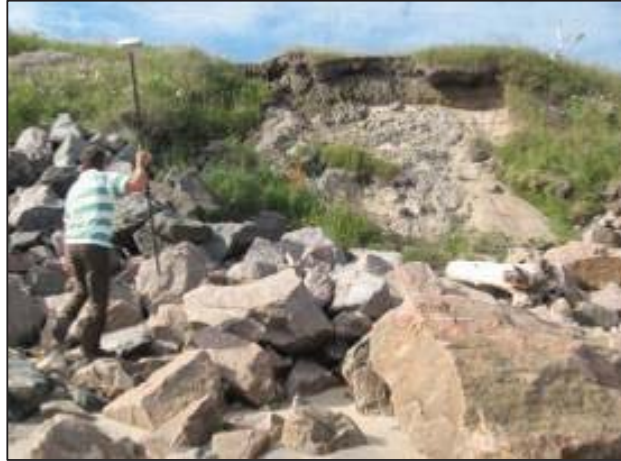
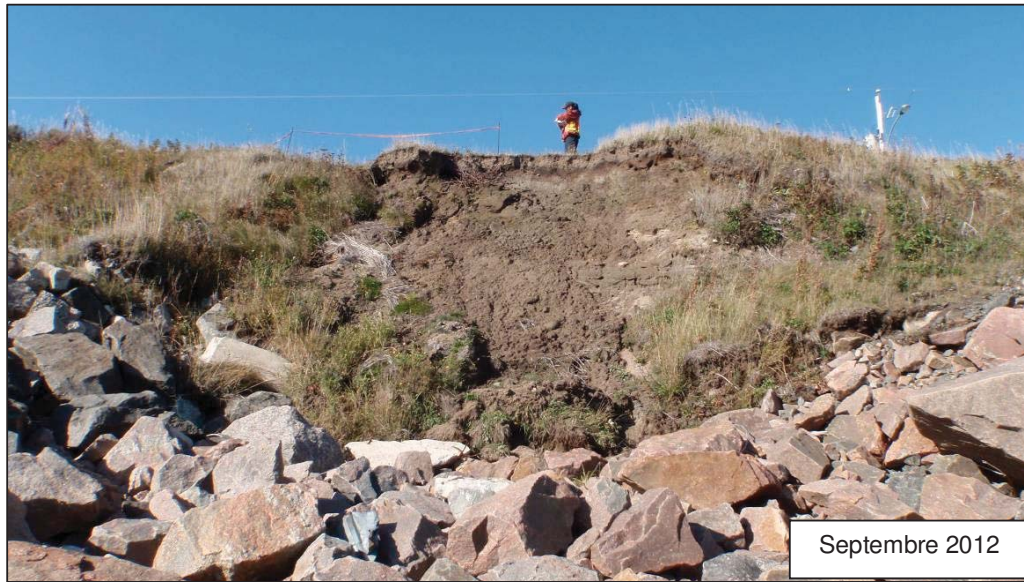
Figure 9 : Vues de la même falaise affectée par un glissement de terrain en face du 101 de la rue Labrie, en 2011 et 2012.

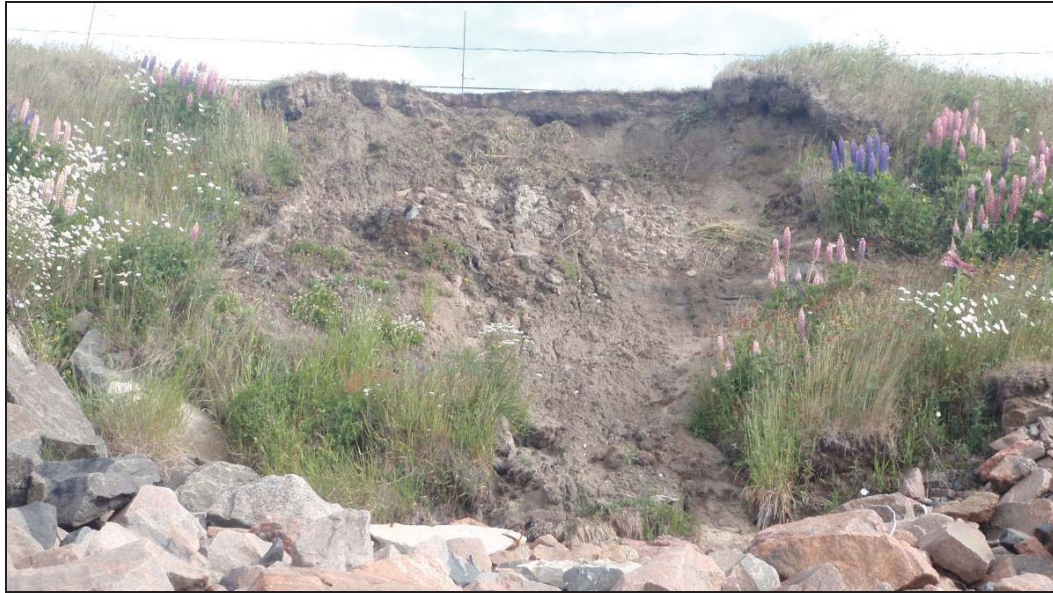
Figure 10 : Vue de la falaise affectée par un glissement de terrain en face du 101 de la rue Labrie, en juillet 2013.

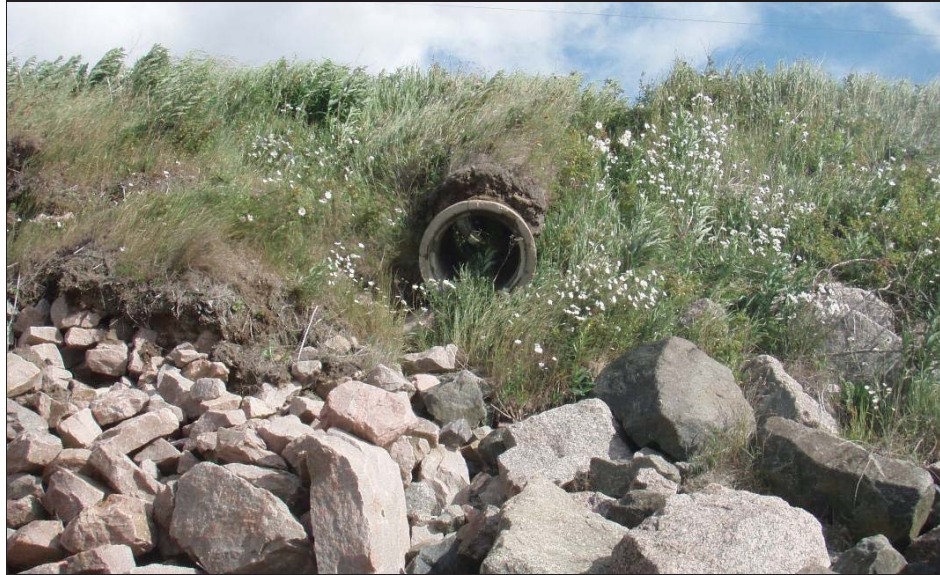
Figure 13 : Section de ponceau ayant basculé dans la pente entre les adresses civiques du 97 et du 101, rue Labrie (11 juillet 2013).

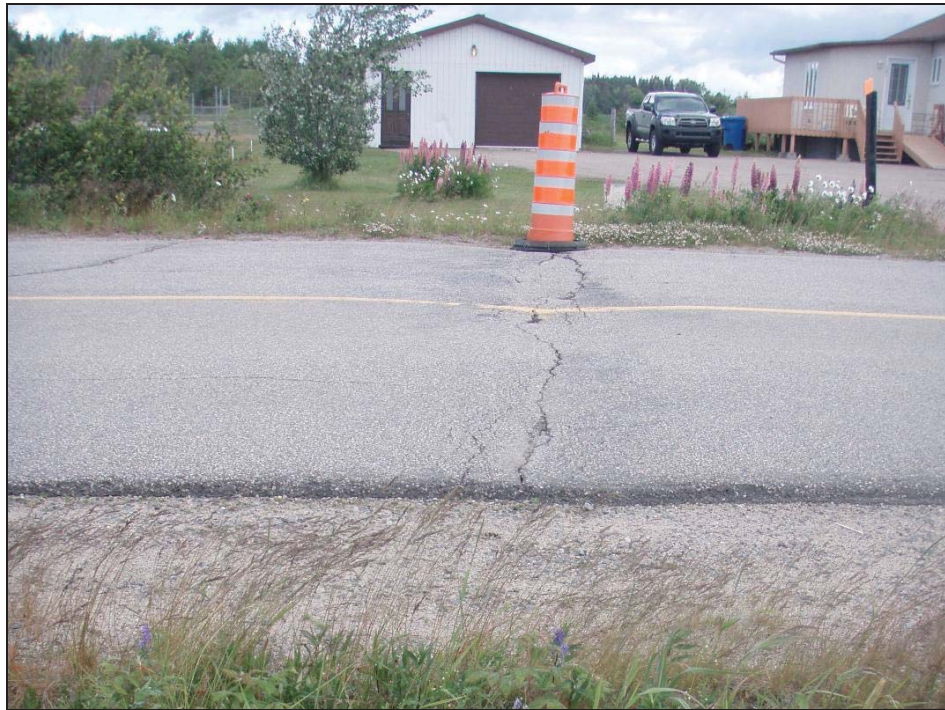
Figure 14 : Zone de déformation (affaissement) observée sur la chaussée dans l'alignement du ponceau (11 juillet 2013).

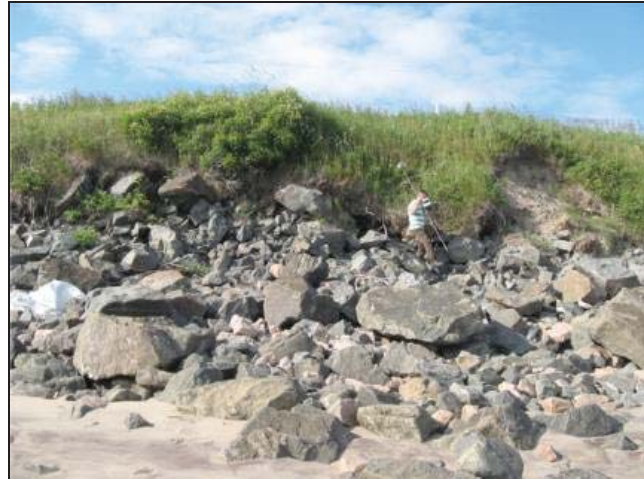
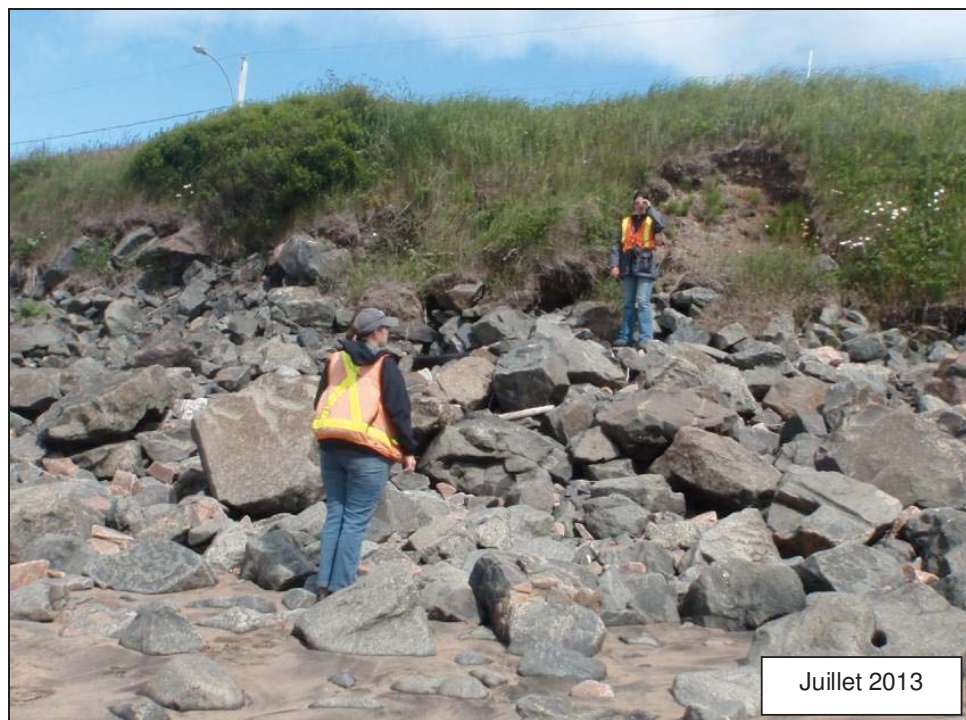
Figure 15 : Vues du même point d'érosion observé en face du 83 de
la rue Labrie, en 2011 et 2013.

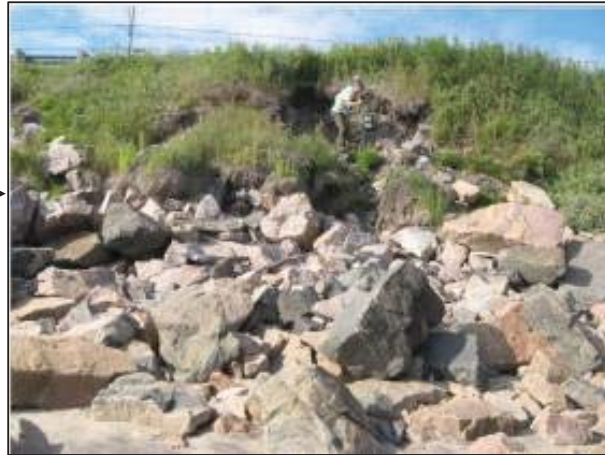
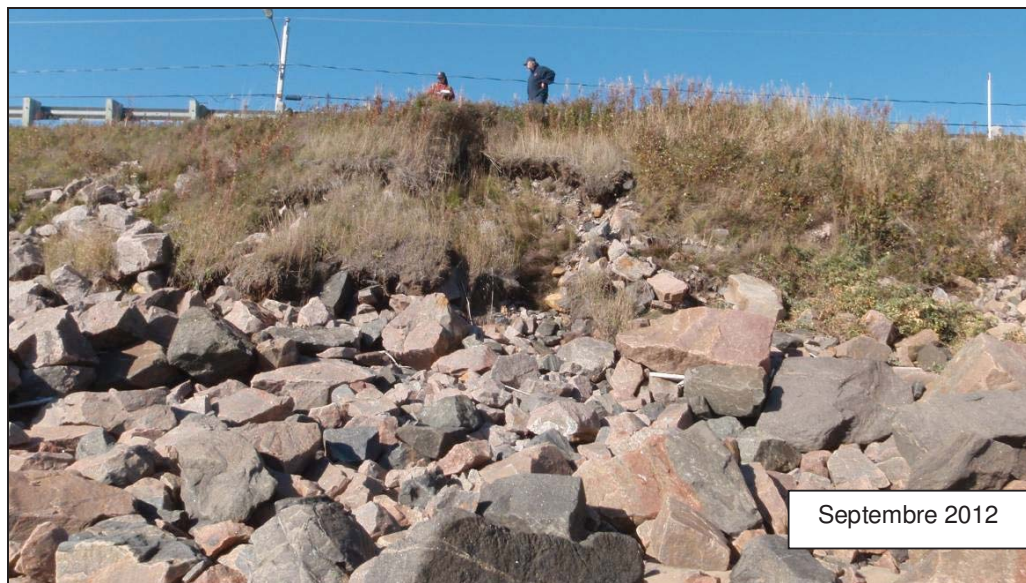
Figure 17 : Vues de la même falaise, plus ou moins en face du 87 de la rue Labrie, en 2011 et 2012.

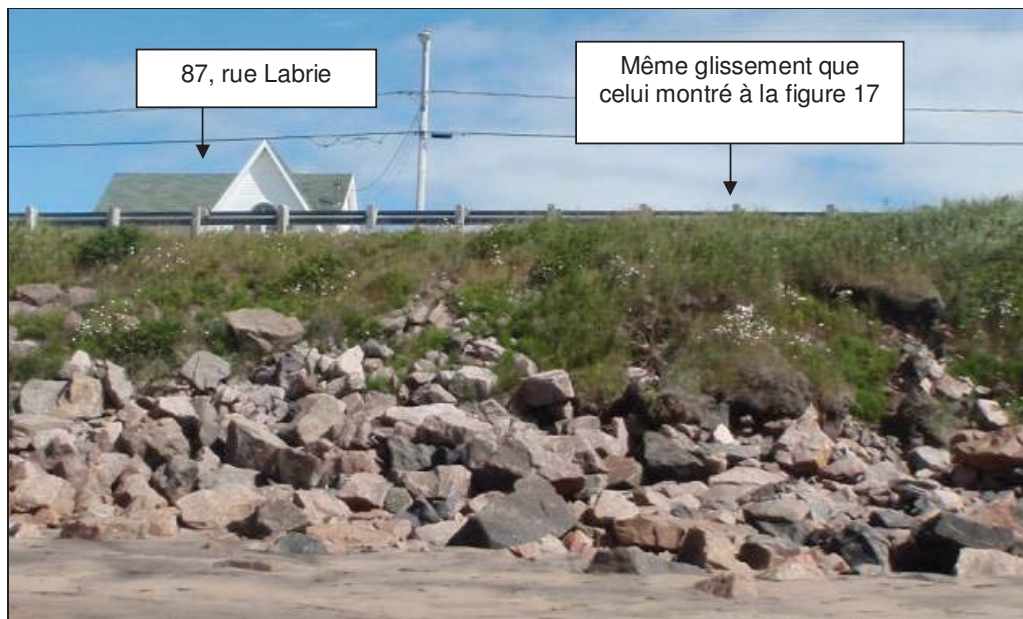
Figure 18 : Vue de la falaise, plus ou moins en face du 87 de la rue Labrie, en juillet 2013.

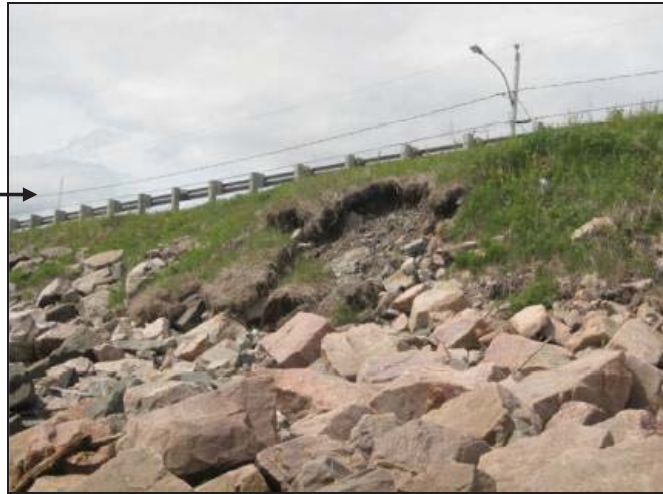
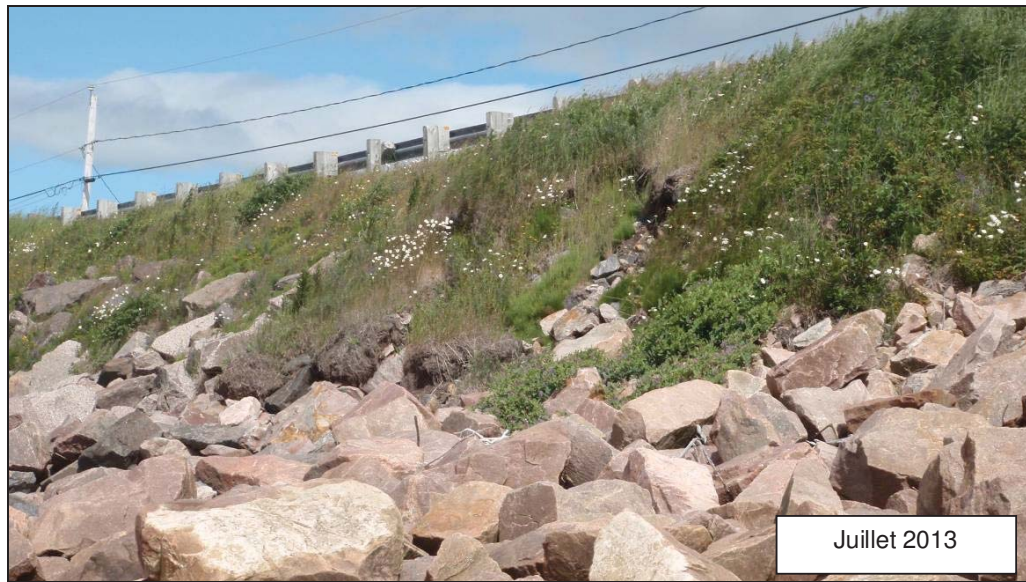
Figure 20 : Vues de la même falaise, vis-à-vis le point d'érosion correspondant à la *photo 11* du rapport de Groupe-conseil TDA, en 2011 et 2013.

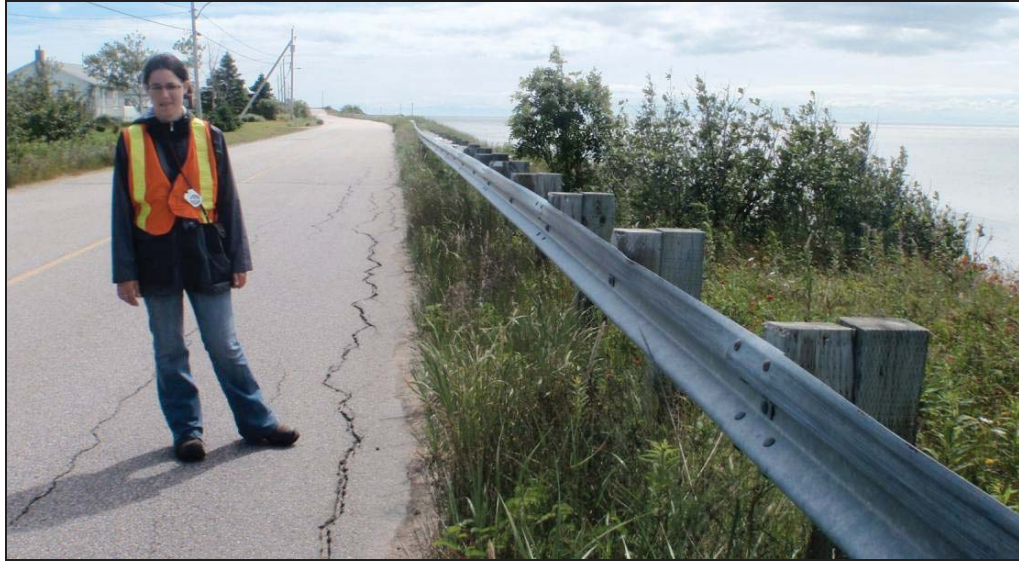
La figure 21 montre des fissures observées en bordure de la chaussée en face du 83 de la rue Labrie. Considérant la nature des sols, la géométrie des lieux et nos observations de terrain, nous pouvons affirmer que ces fissures ne sont pas des signes précurseurs de glissement de terrain. Il en est de même des autres endroits dans le secteur 2, comme plus ou moins en face du 105 de la rue Labrie, où des fissures d'apparence similaire ont été observées lors de notre visite des lieux.

2011 et 2013. Or, les fissures observées par endroits en bordure de la chaussée et l'agrandissement des mouvements de terrain superficiels existants ne représentent pas de danger imminent de glissement de terrain pour la route. Dans le même ordre d'idées, il est à noter que la circulation actuelle de véhicule sur la chaussée n'aggrave pas la situation par rapport au danger de glissement de terrain étant donné la nature des sols et leurs comportements.

Figure 21 : Exemple de fissures observées en bordure de la chaussée en face du 83 de la rue Labrie (11 juillet 2013).

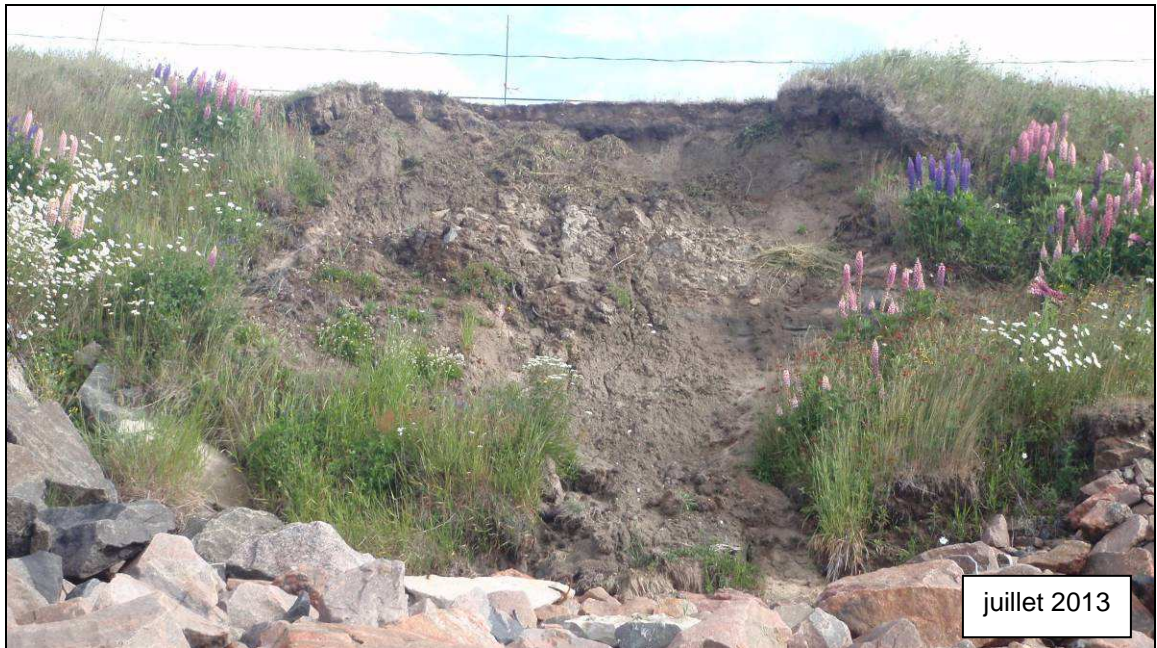
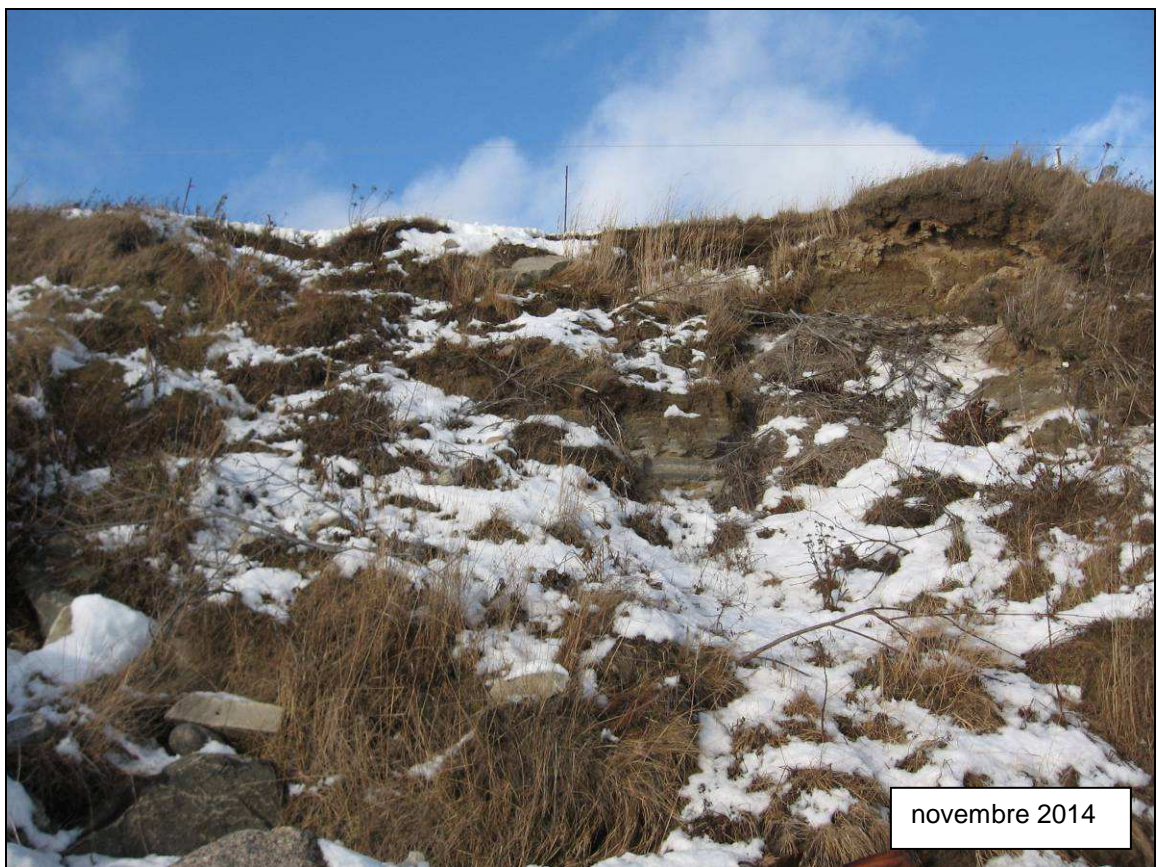
Figure 1 : Vue de la falaise affectée par un glissement de terrain en face du 101 de la rue Labrie, en juillet 2013 et novembre 2014.

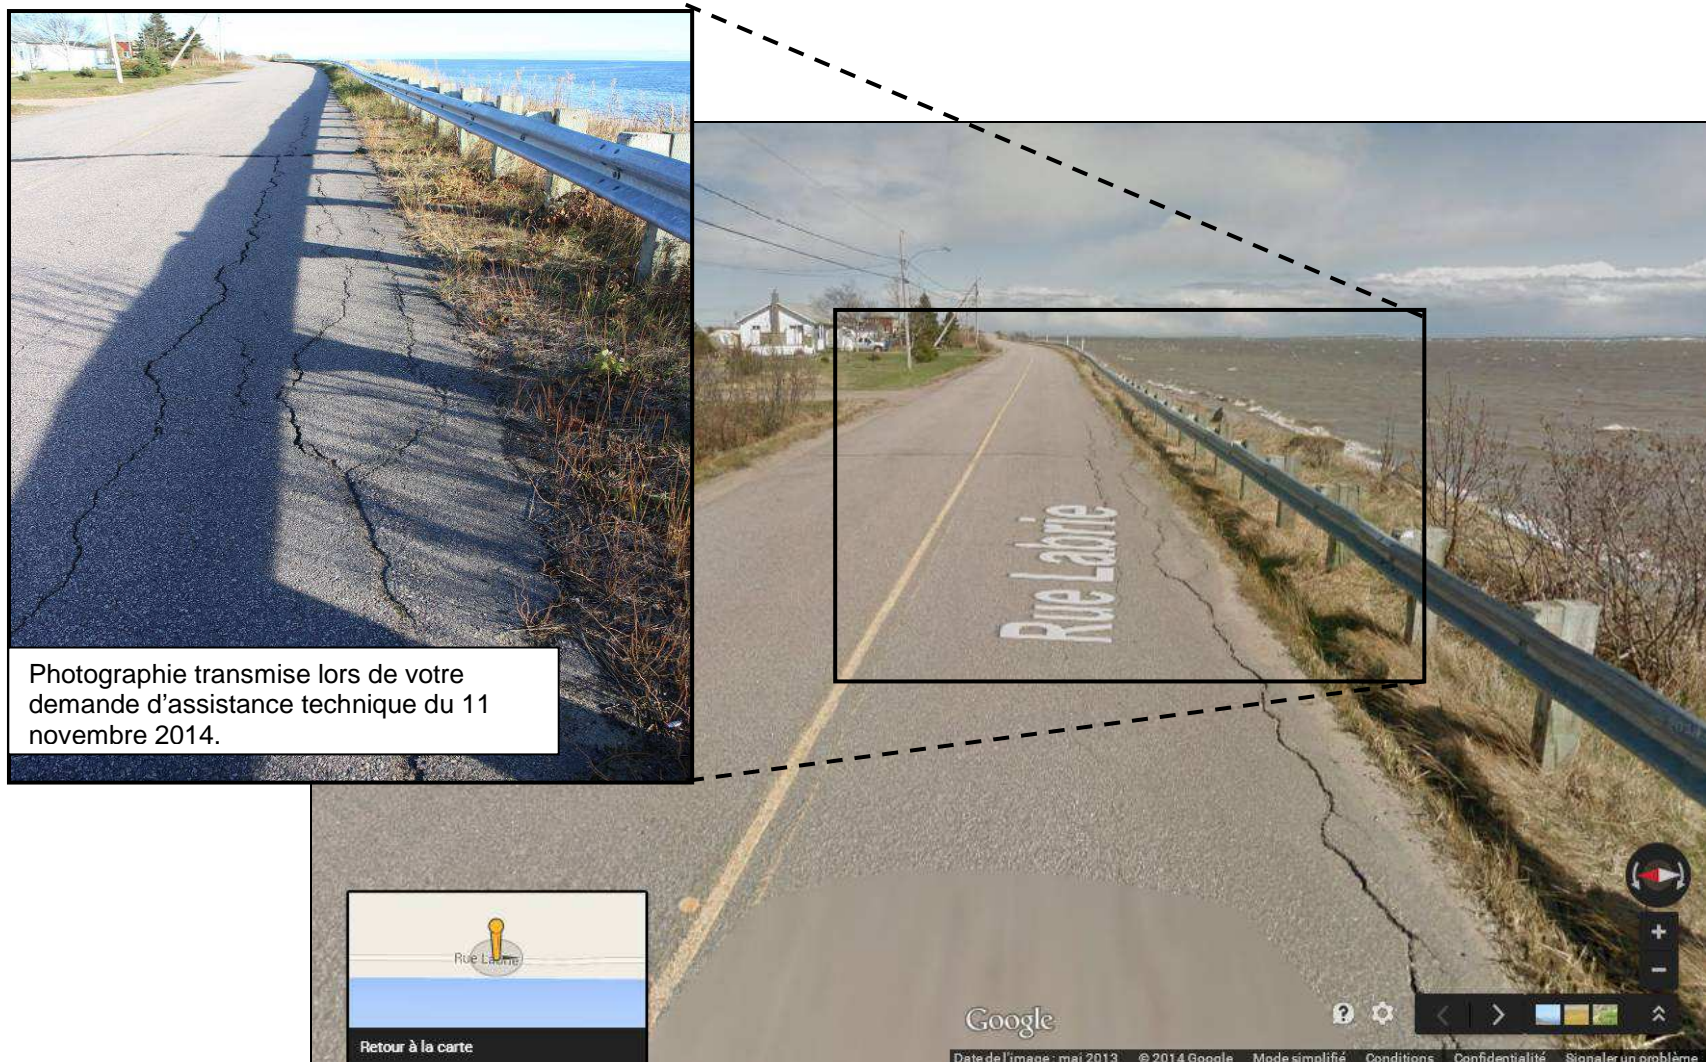
Figure 2 : État de la chaussée dans le secteur du 83, rue Labrie. Date de l'image de fond : mai 2013. Source : Google Street View, © Google.

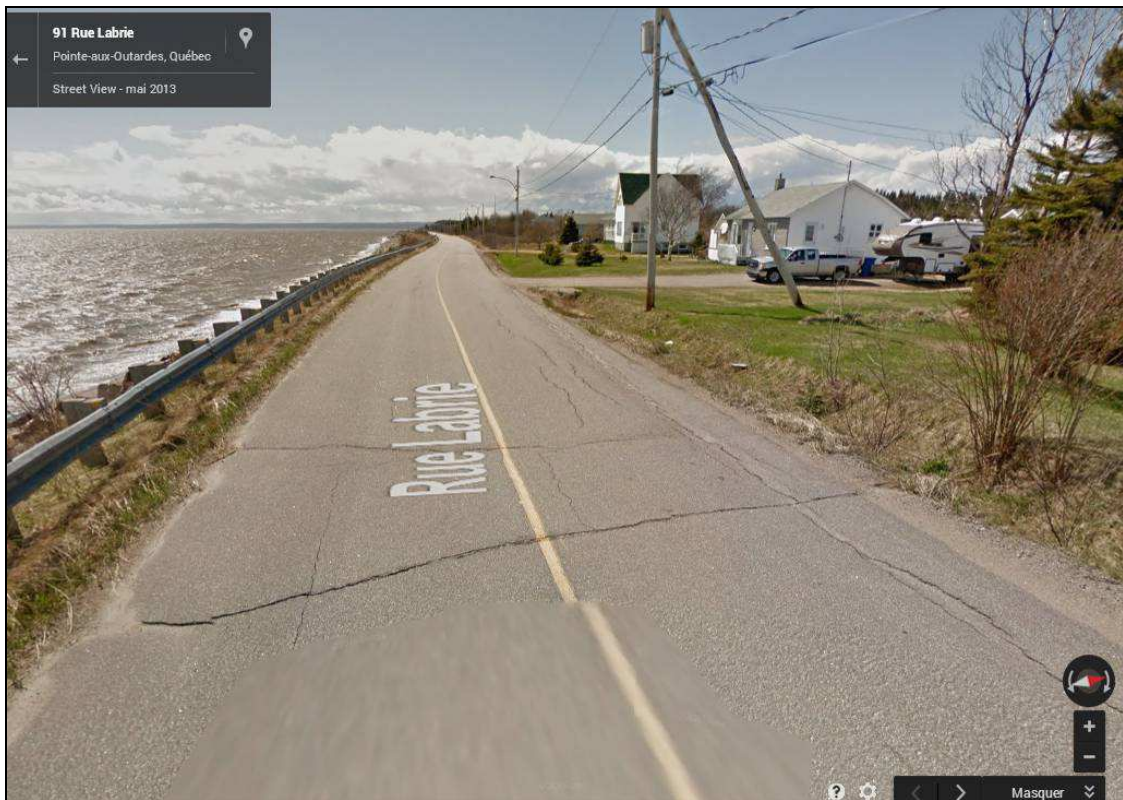
Figure 4 : État de la chaussée en face du 91, rue Labrie. Fissures observées du côté opposé au talus. Date de l'image : mai 2013. Source : Google Street View, © Google.

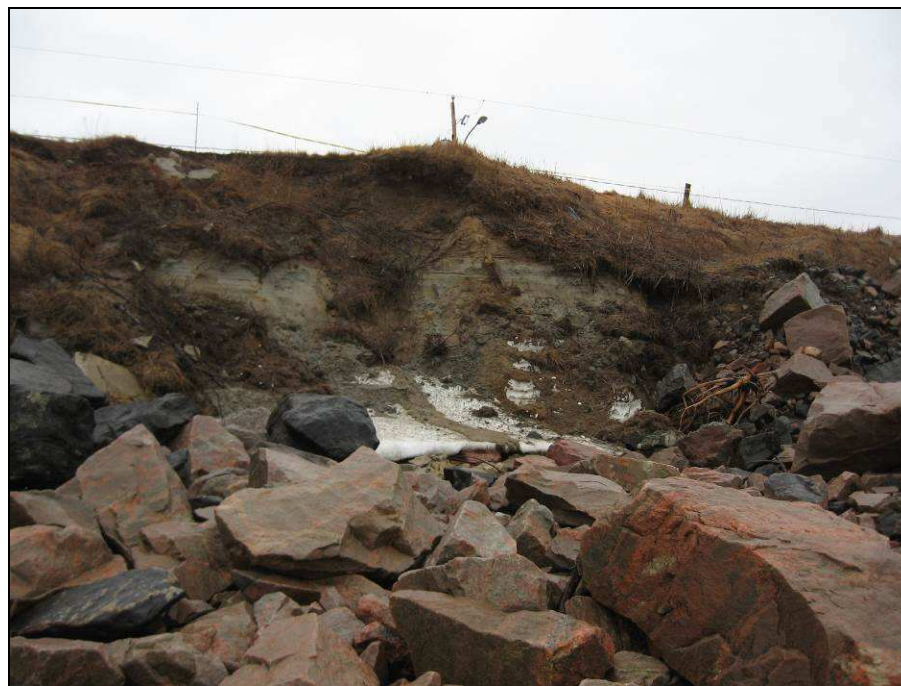
Figure 2 : Vue du glissement de terrain situé plus ou moins en face du 101, rue Labrie (Glissement A : photo du MSP).

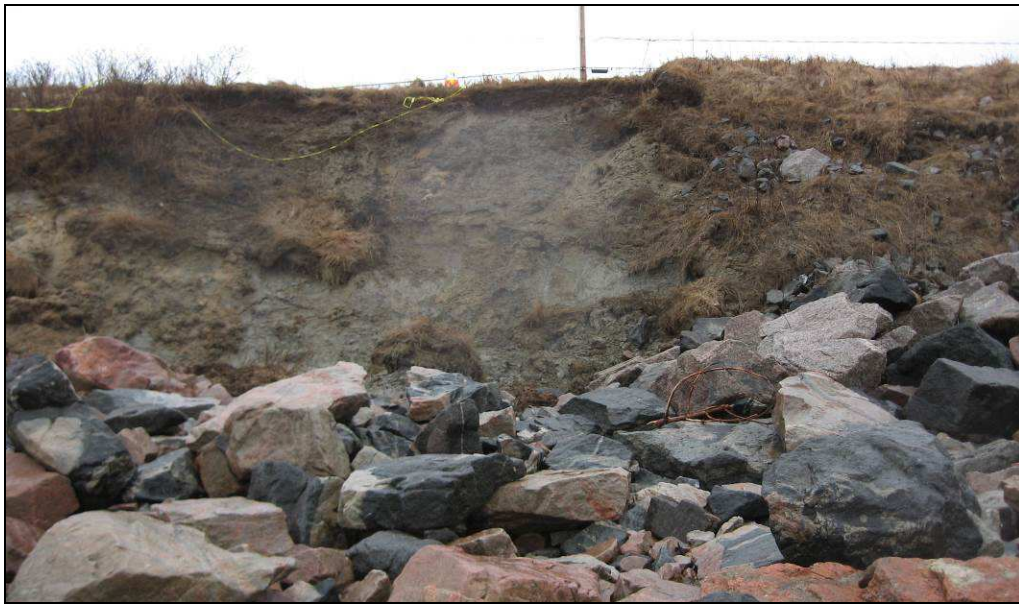
Figure 3 : Vue du glissement de terrain situé plus ou moins en face du 97, rue Labrie (Glissement B : photo du MSP).

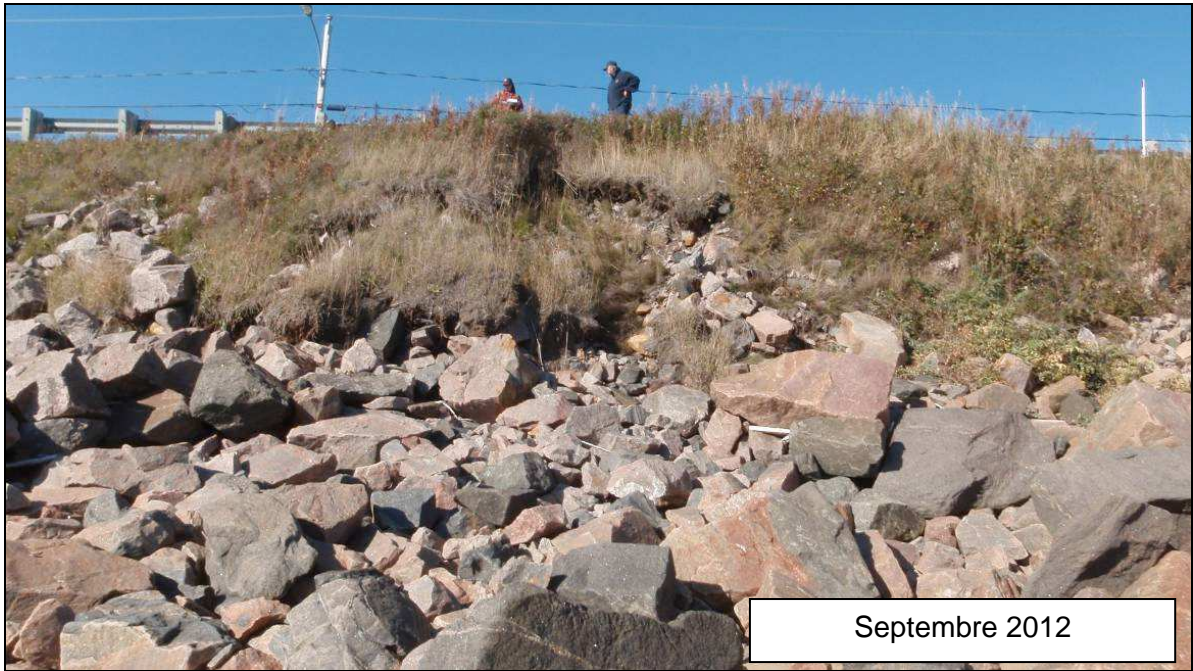
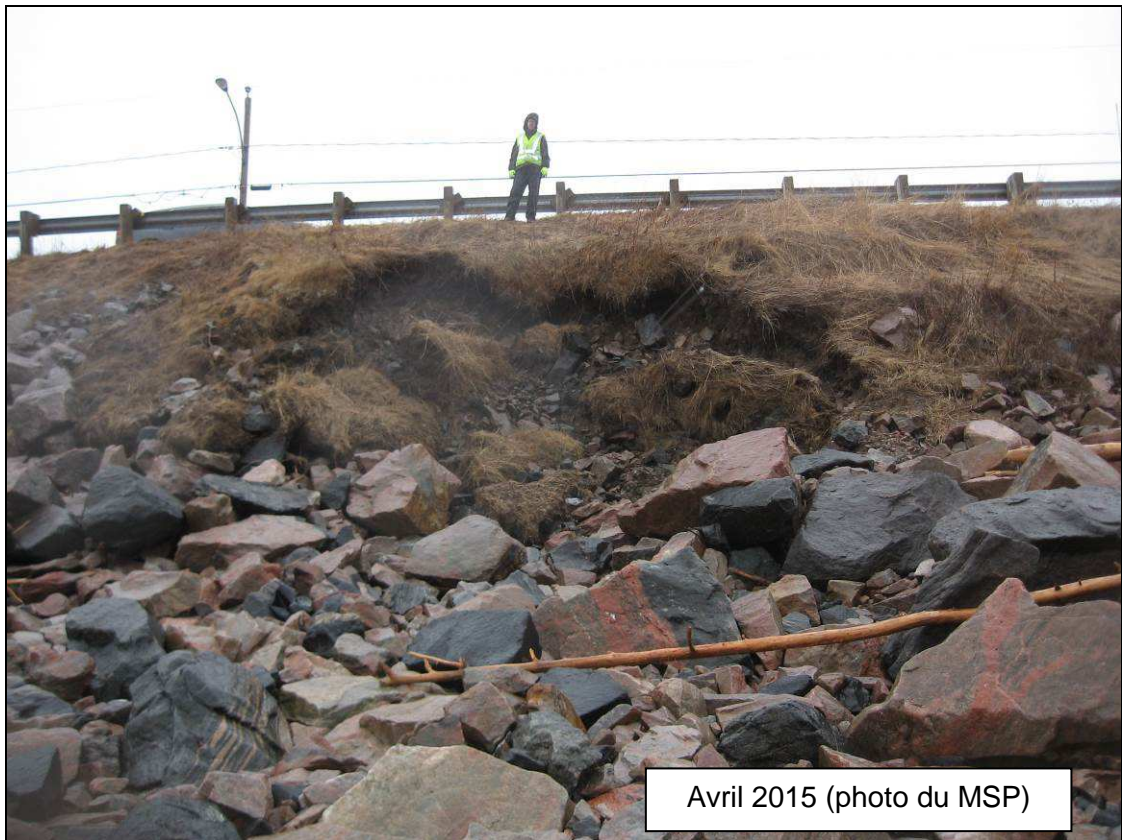
Figure 5 : Vues de la falaise, plus ou moins vis-à-vis le 87, rue Labrie (Glissement C).

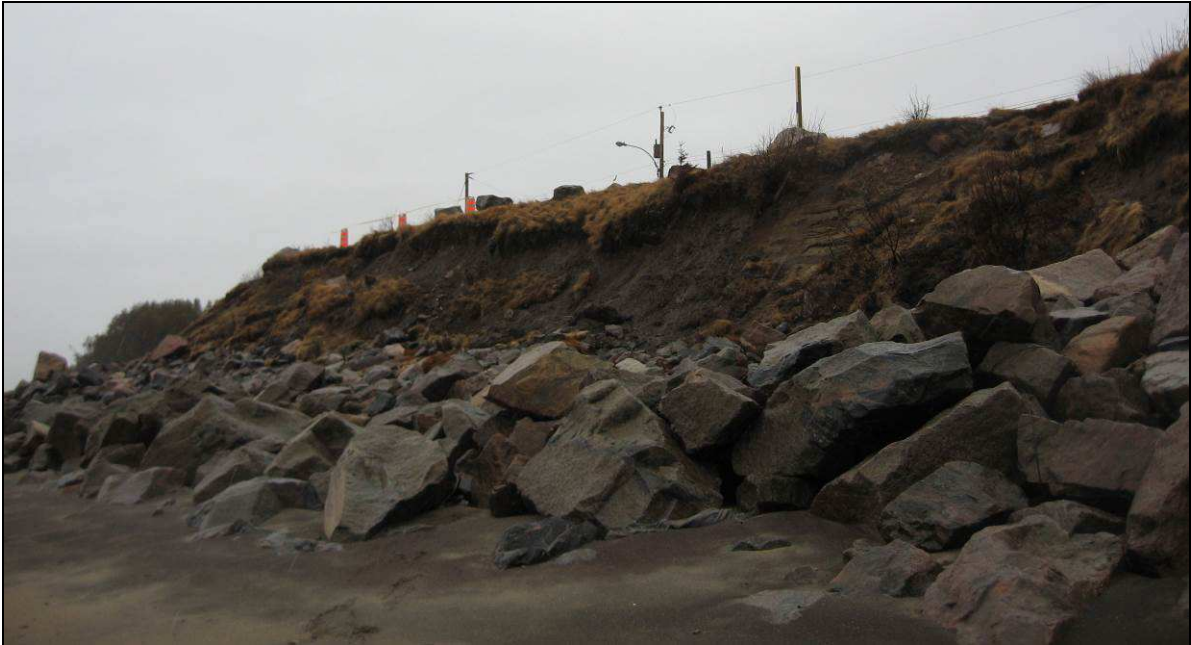
Figure 6 : Vue de la zone de glissements de terrain superficiels affectant la falaise au niveau du rond-point situé à l'entrée du Parc Nature (Glissement D : photo du MSP).
