**ANNEXE 1**

**Fiches de caractérisation  
des cours d'eau**

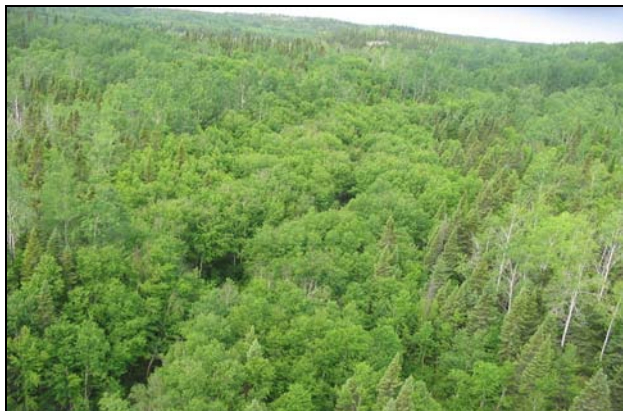
IMG\_0298

**Barrage de castor en amont brisé récemment, berges déstabilisées par la vidange du lac.**

Site de traversée - vue vers le nord-ouest (amont)

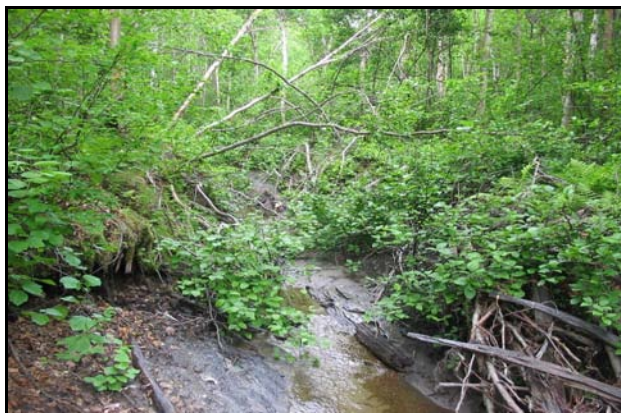
IMG\_0309

Détail du site de traversée (dépôt argileux érodé)

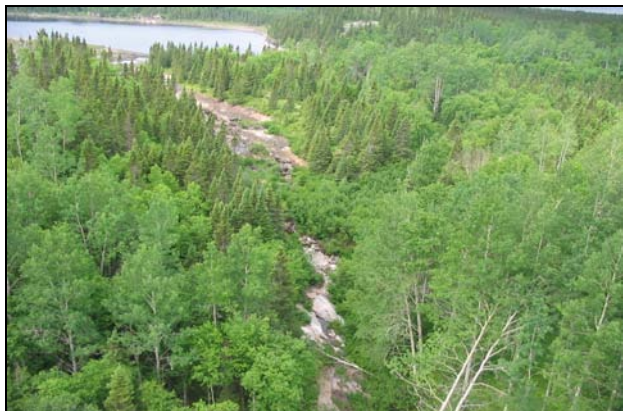
IMG\_0300

**Bris des digues de castors. Beaucoup d'arbres tombés au-dessus du ruisseau.**

Site de traversée - vue vers l'ouest-sud-ouest

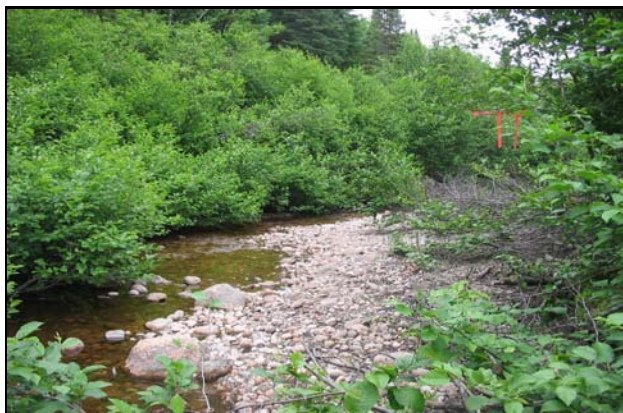
IMG\_0317

Détail du site de traversée - vue vers l'aval
