Fiche n° 100 Site de traversée TR-100 Effectué par D. Gamache Date de la visite août 2005

Point kilométrique 138,9 Feuillelet n° 7 Photos n° IMG_0149 IMG_0150 IMG_0155 IMG_0156

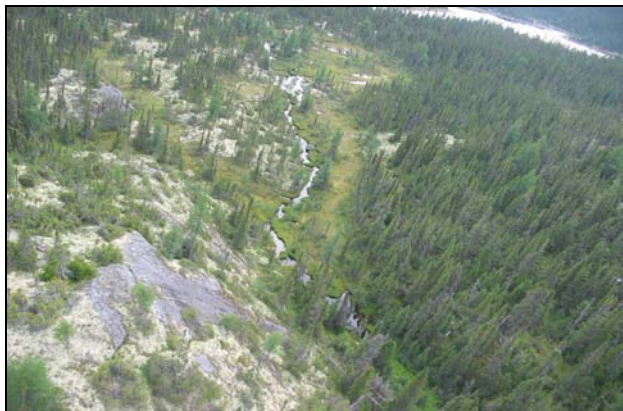
IMG_0149

Site de traversée - vue vers le sud-sud-ouest (aval)

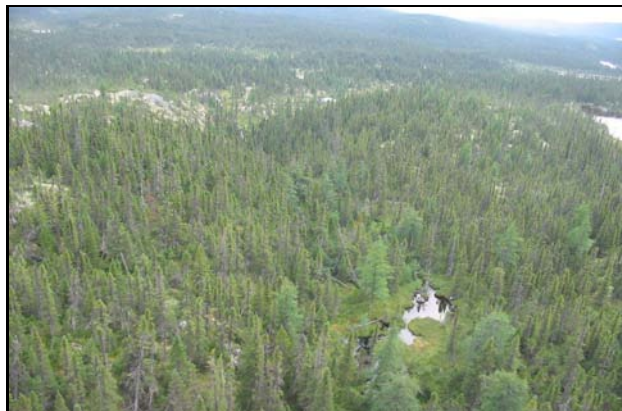
IMG_0150

Site de traversée - vue vers le sud (milieu humide)

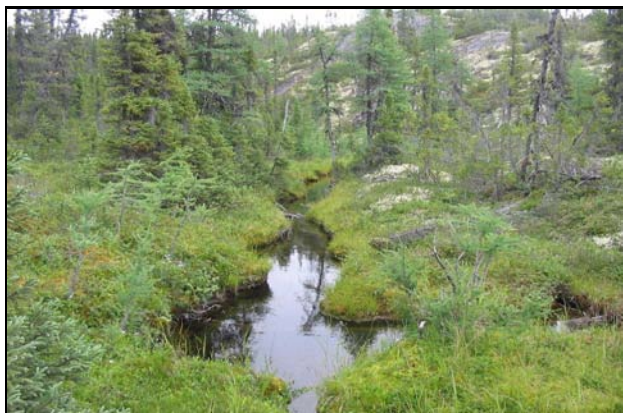
IMG_0155

Site de traversée - vue vers le nord (amont)

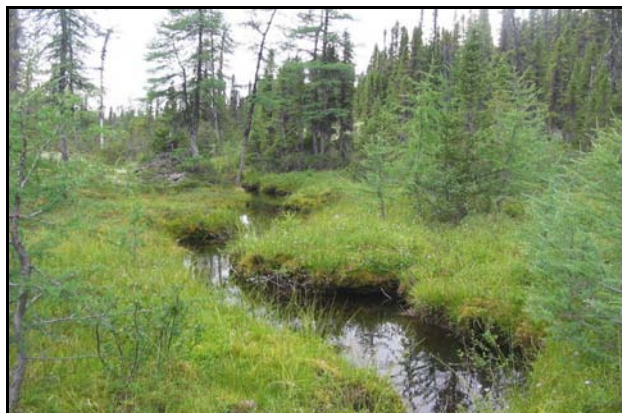
IMG_0156

Site de traversée - détail végétation et faciès d'écoulement -
vue vers le sud (aval)

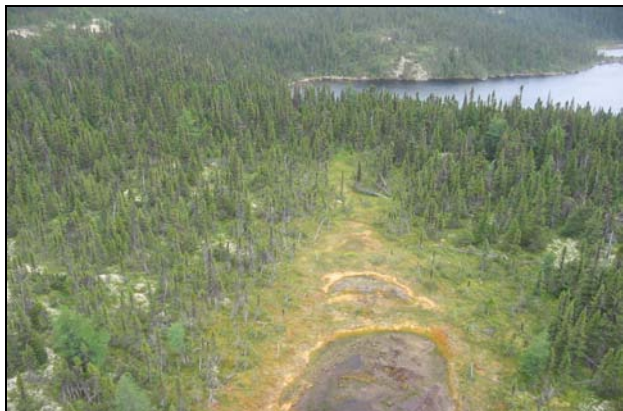
IMG_0159

Pas de petit ruisseau près du lac. Petite tourbière à son extrémité SSW. Au lac pas d'indice d'arrivée de cours d'eau.

Site de traversée - vue vers le sud. Pas de cours d'eau.
Tourbière à l'avant plan

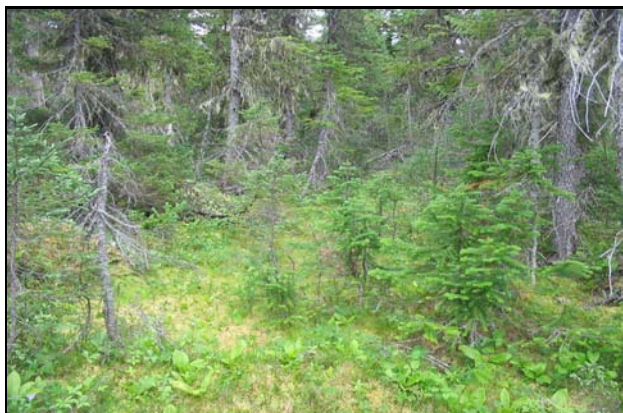
IMG_0161

Site de traversée - vue vers le sud, extrémité sud de la
tourbière

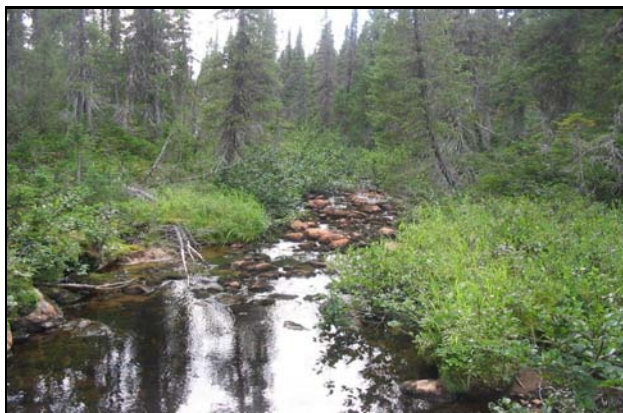
IMG_0168

Rapides avec petits bassins et seuils. Quelques petites cascades.

Site de traversée - vue vers le sud-ouest (amont)

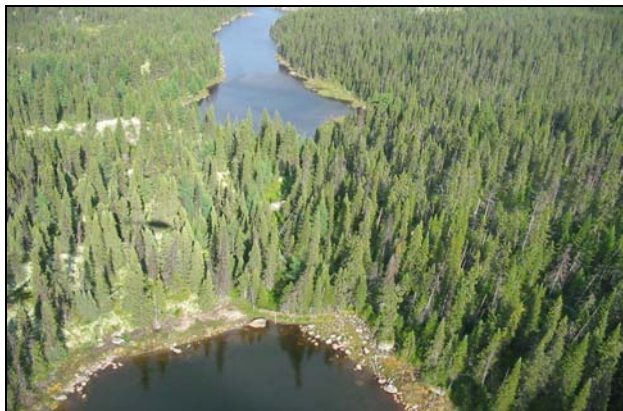
IMG_0172

Ruisseau intermittent, avec écoulement en partie souterrain et en surface drainant la tourbière au nord. Écoulement souterrain au site de traversée.

Site de traversée - vue vers l'est (aval)

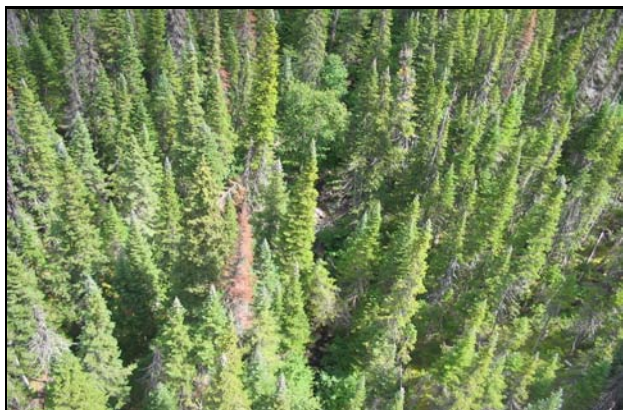
IMG_0005

Détail du cours d'eau (vue verticale)

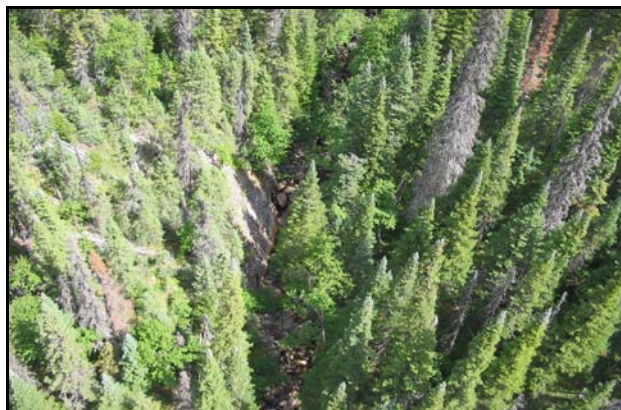
IMG_0006

Description à partir du haut des airs. Berges rocheuses le long du parcours.

Verticale du ruisseau (berge rocheuse)

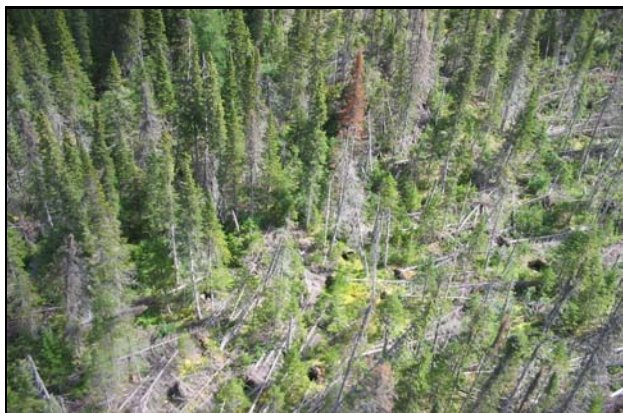
IMG_0009

Difficilement visible des airs. Pas accessible par voie terrestre.

Détail à la verticale du site de traversée

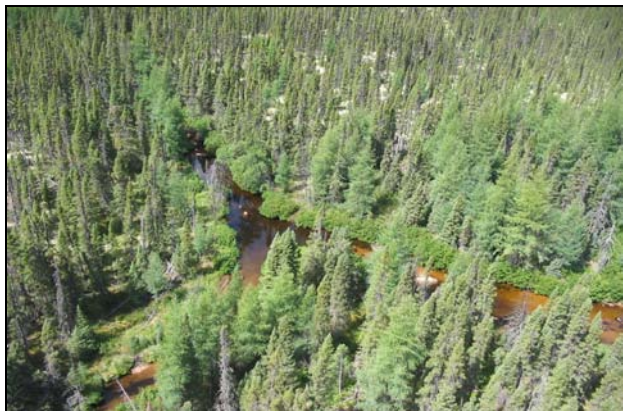
IMG_0013

Site potentiel de fraie

Site de traversée - vue vers l'ouest-nord-ouest (rencontre de deux cours d'eau)

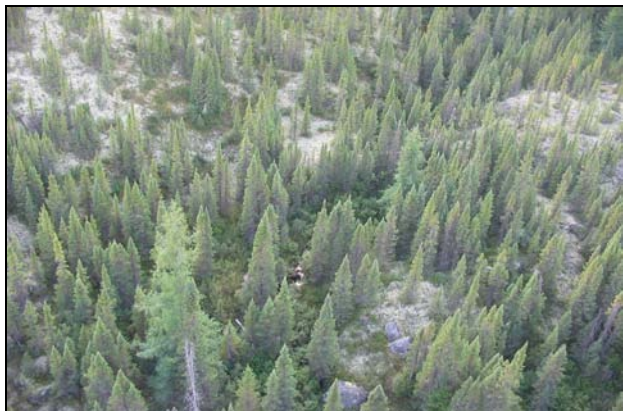
IMG_0042

Paroi rocheuse de 4 à 6 m de hauteur en rive droite.

Site de traversée - vue vers l'ouest (amont)

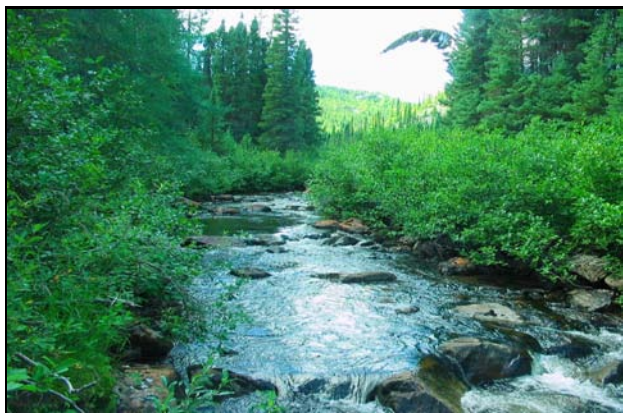
IMG_0040

Détail faciès d'écoulement et faciès granulométrique au site de traversée - vers l'amont

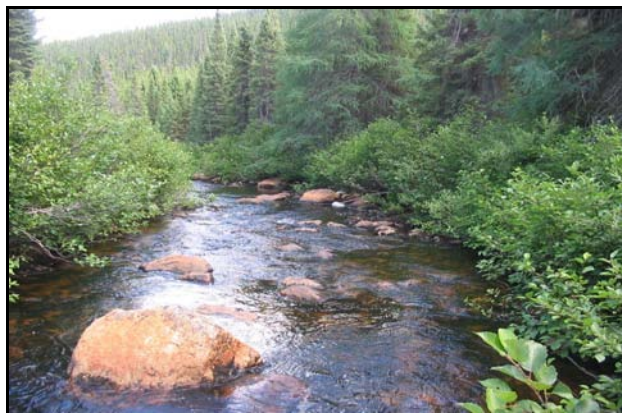
IMG_0041

Faciès d'écoulement et granulométrique au site de traversée - vers l'aval

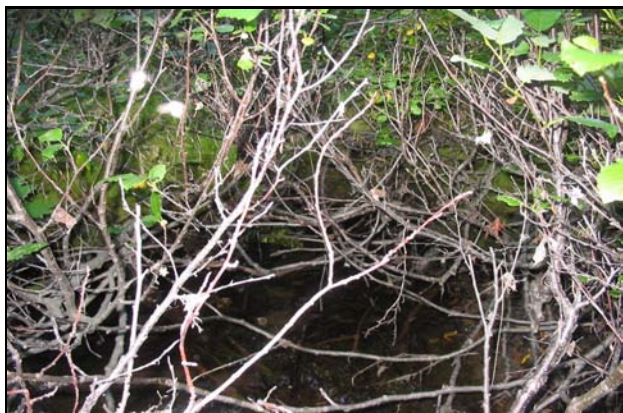
IMG_0049

Couverture végétale : aulnaie basse

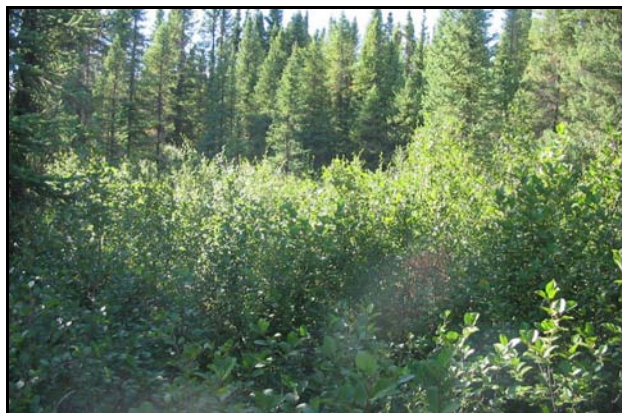
IMG_0050

Aulnaie basse couvrant le cours d'eau

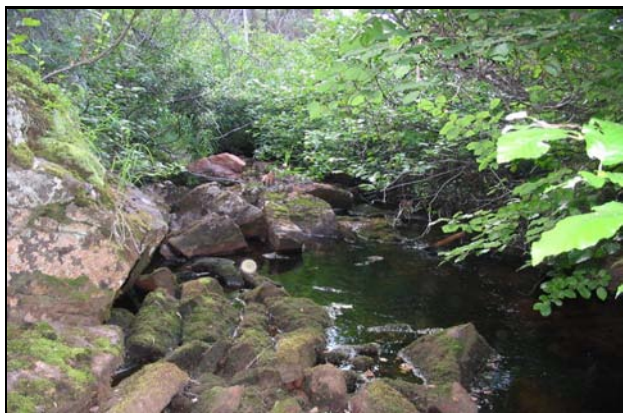
IMG_0059

Ruisseau coulant en grande partie sur la roche en place.

Détail du site de traversée - vue vers l'amont

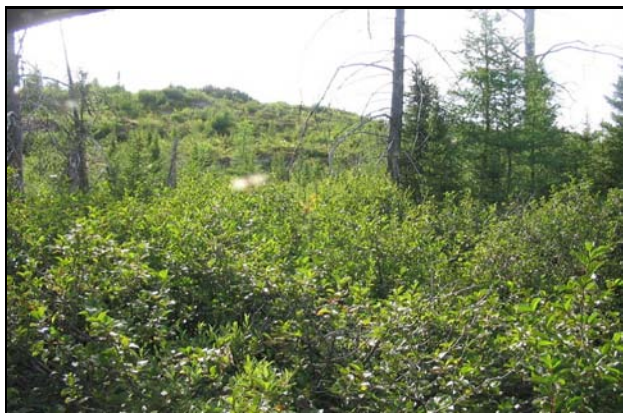
IMG_0067

Détail couvert végétal au site de traversée - vue vers l'ouest

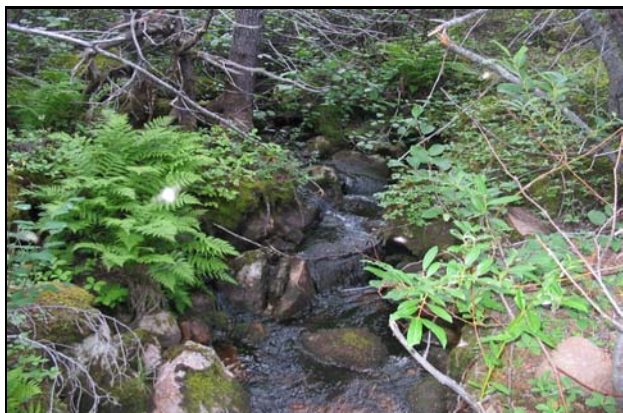
IMG_0255

Détail faciès d'écoulement (cascade)

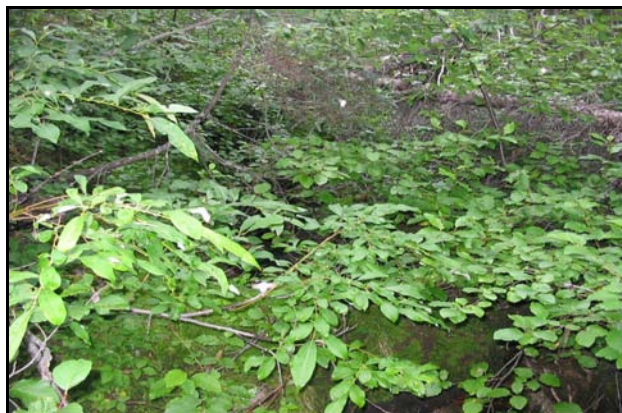
IMG_0256

Ruisseau difficile à voir. Couverture végétale dense.

Détail couverture végétale dense

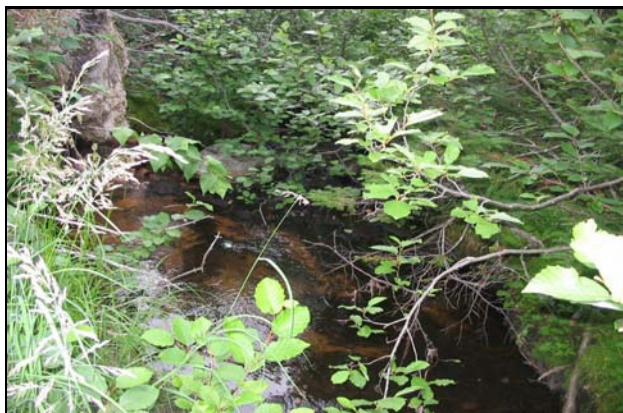
IMG_0263

Détail faciès d'écoulement : rapide

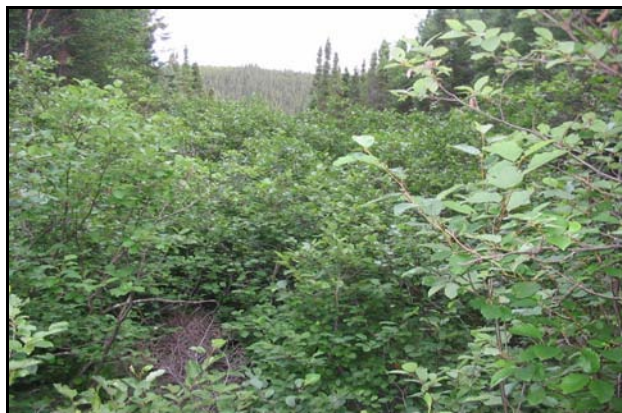
IMG_0264

Détail couverture végétale : aulnaie dense (fen riverain)
