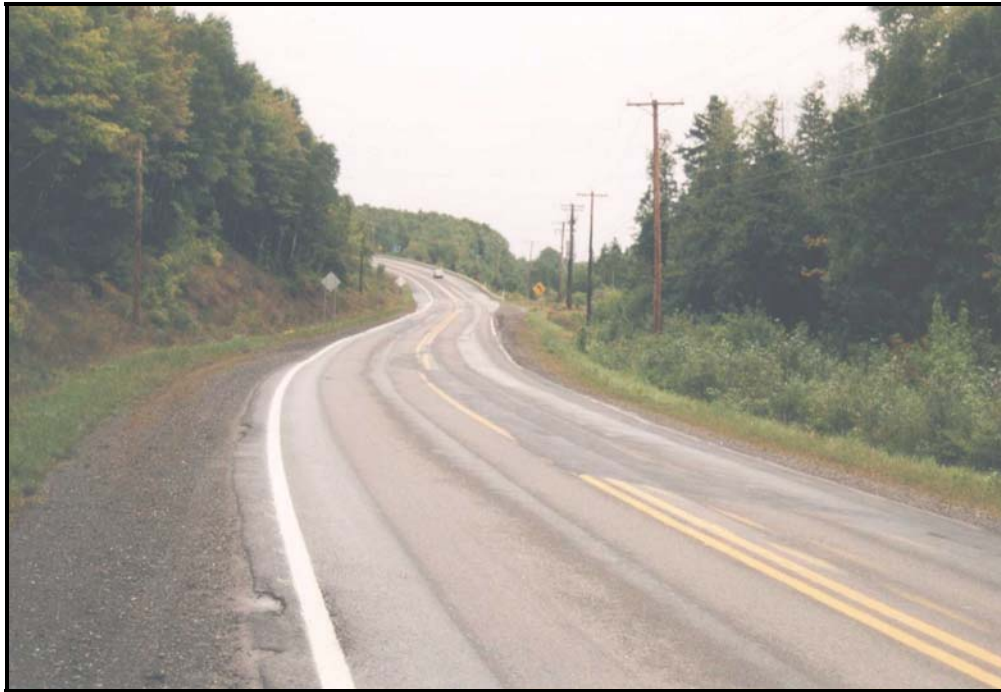
Photo 1 : Au chaînage 6+300, prise en direction est vers la côte à l'approche sud-ouest de l'intersection route Shipyard. Falaise du côté nord et proximité du chemin de fer du côté sud.

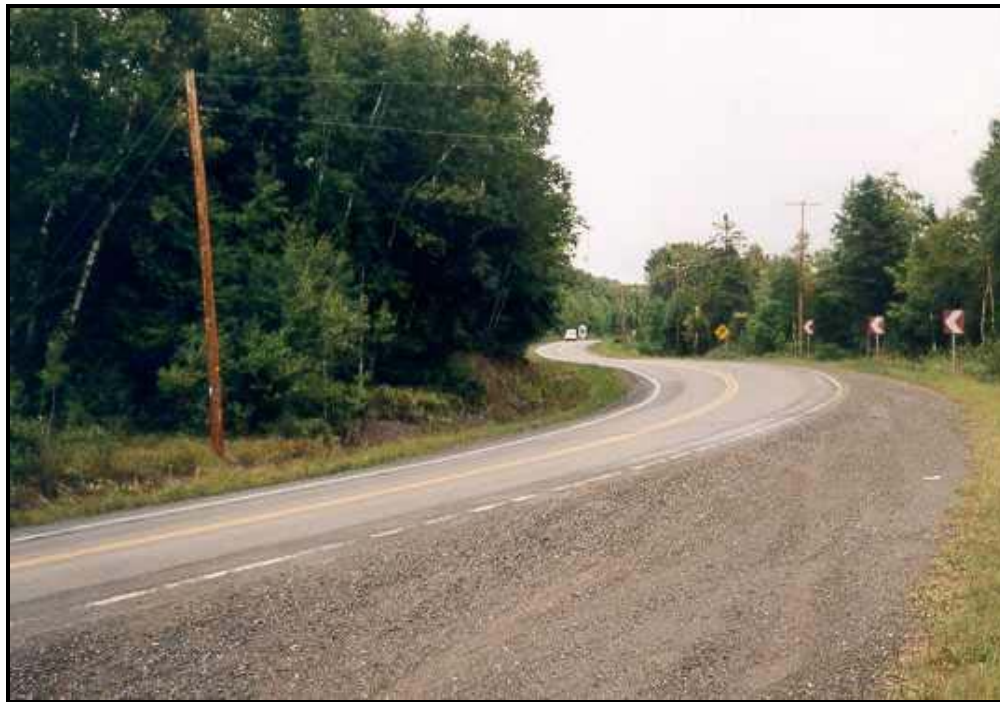
Photo 2: À partir de l'entrée du chemin McNeil, vue vers l'est. Les courbes (C5 et C4) sont sous standard et annoncées à une vitesse recommandée sécuritaire de 55 km/h.

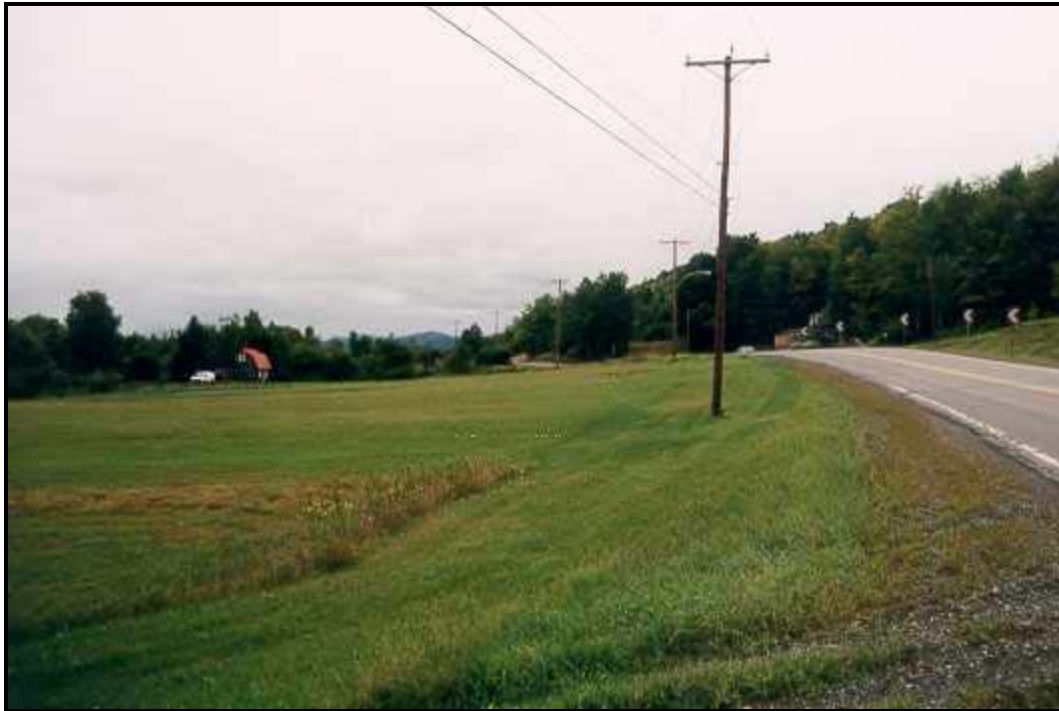
Photo 3: Déplacement du tracé sur ce terrain, propriété du # 383. Le bâtiment au toit rouge est à quelques mètres de l'emprise du projet.

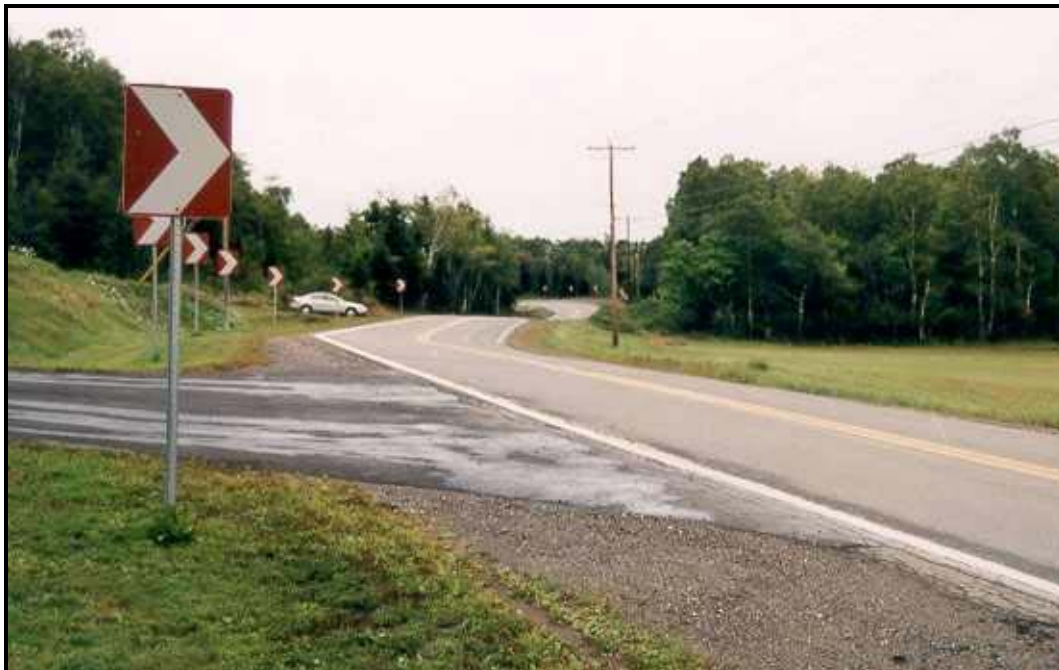
Photo 4: Vue vers l'est à partir de l'entrée du # 383 : courbes, profil déficient et problème de visibilité.

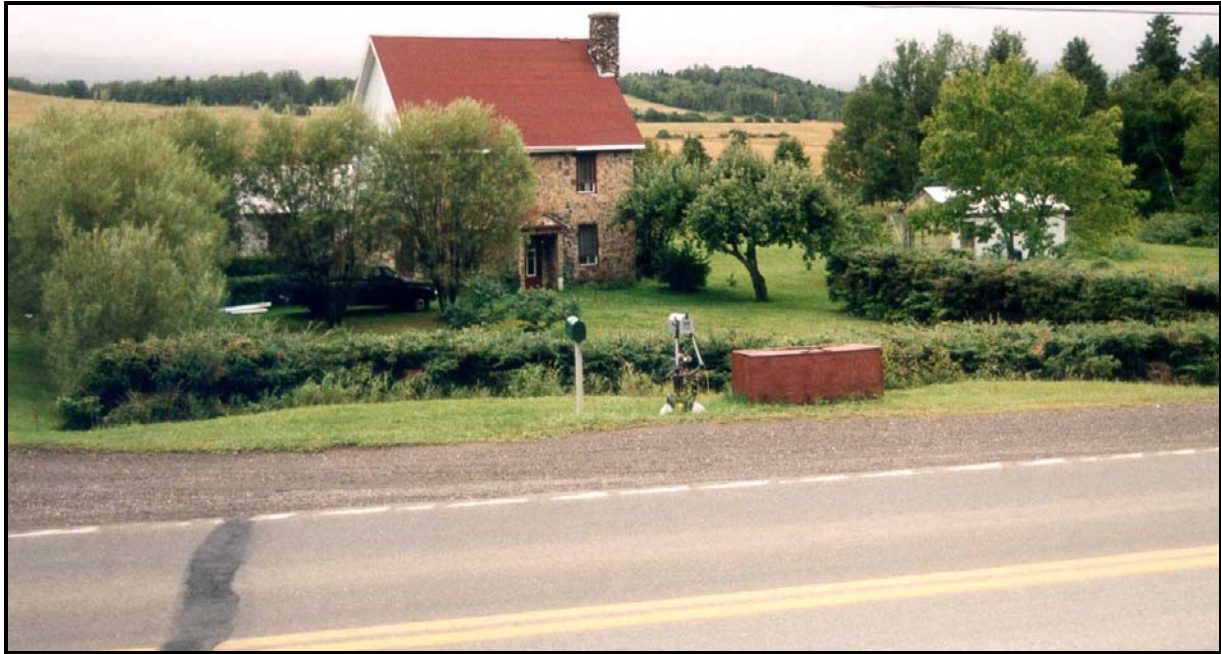
Photo 5: Propriété du # 348. Terrain plus bas que la route aménagé avec nombreux arbres et haies d'arbustes.

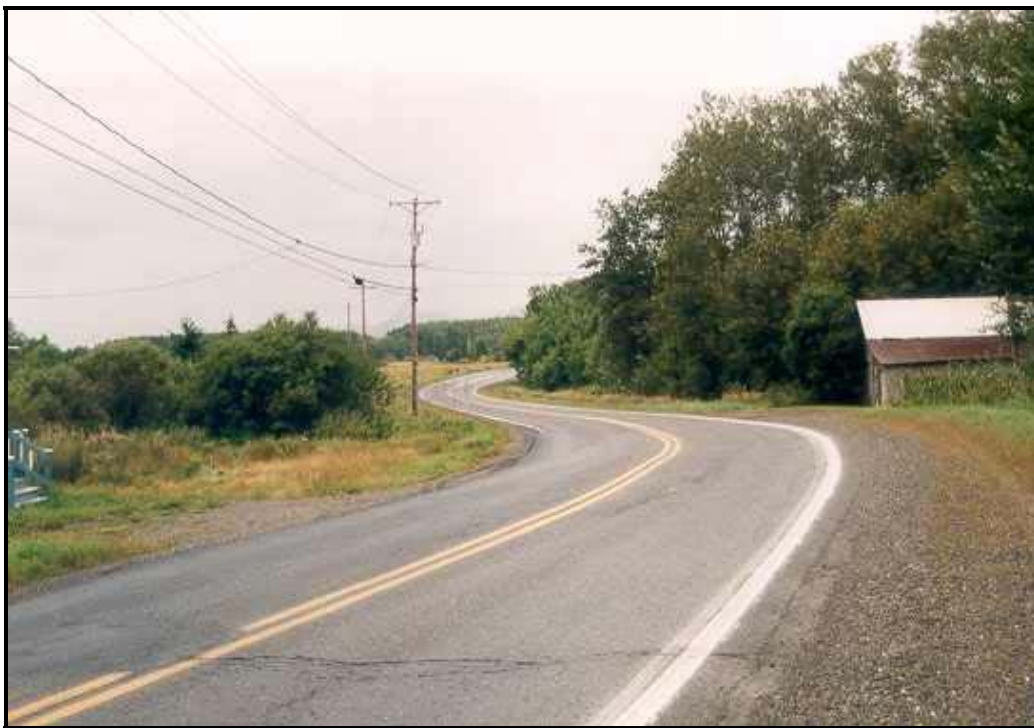
Photo 6: Courbes (C11 et C12) dans le secteur des résidences #342 (à gauche) et #339 (côté droit).

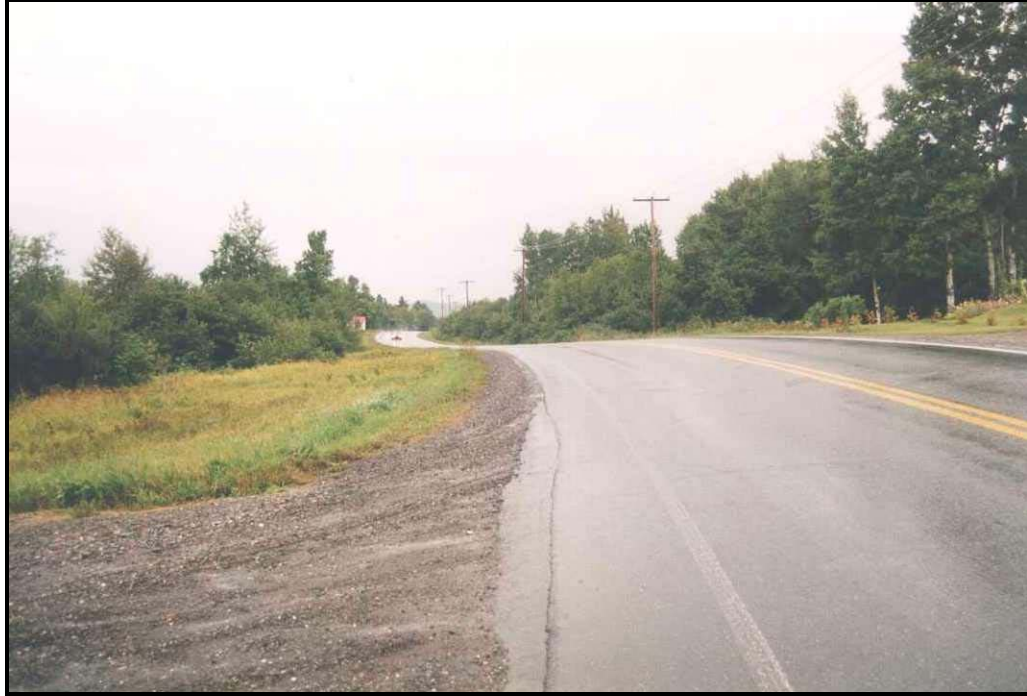
Photo 7: À partir du chemin Oatman, situé à la hauteur du # 319, vue vers l'ouest.
Le nouveau tracé passe sur le terrain à gauche, dans l'alignement d'un des
2 hangars à exproprier dont l'un au toit rouge qu'on aperçoit dans la courbe.

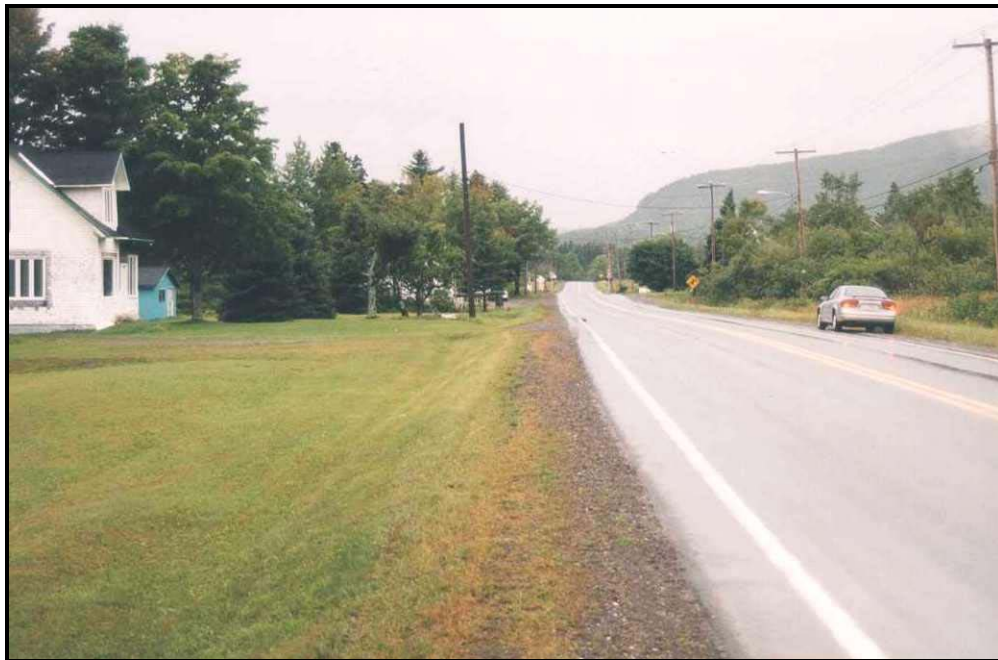
Photo 8: La future chaussée passe sur le terrain avant de la résidence #308, la résidence est dans
l'emprise du projet.

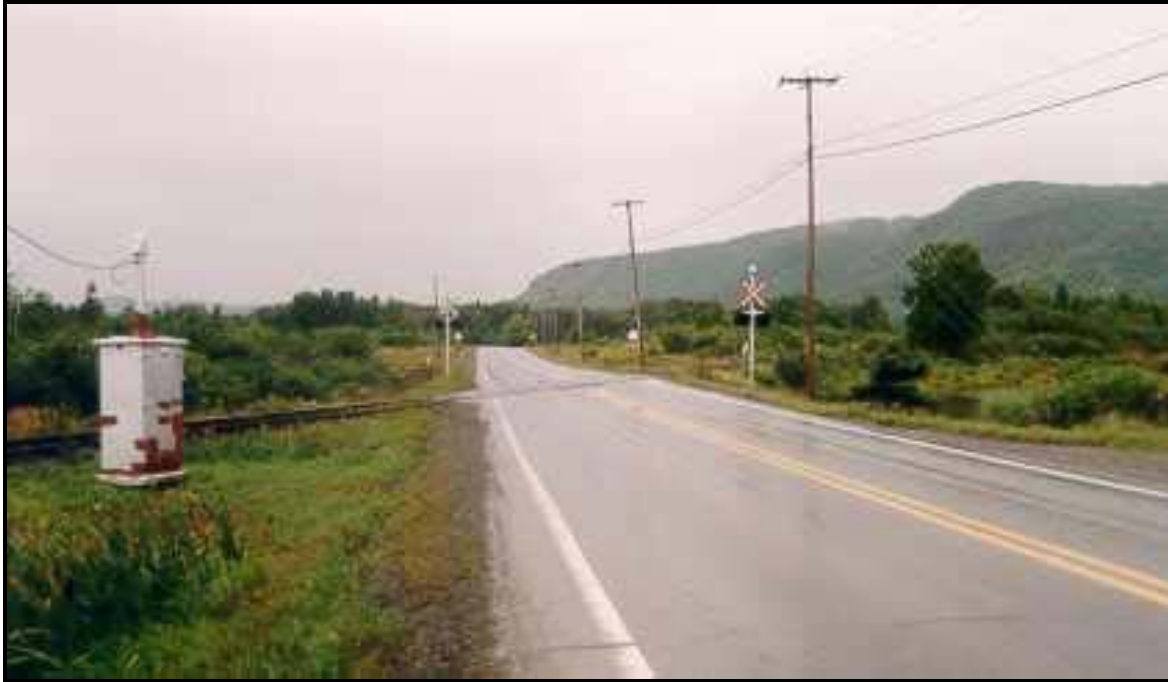
Photo 9: Au passage à niveau actuel, vue vers l'ouest. Le nouveau passage sera 15 m. plus au sud.

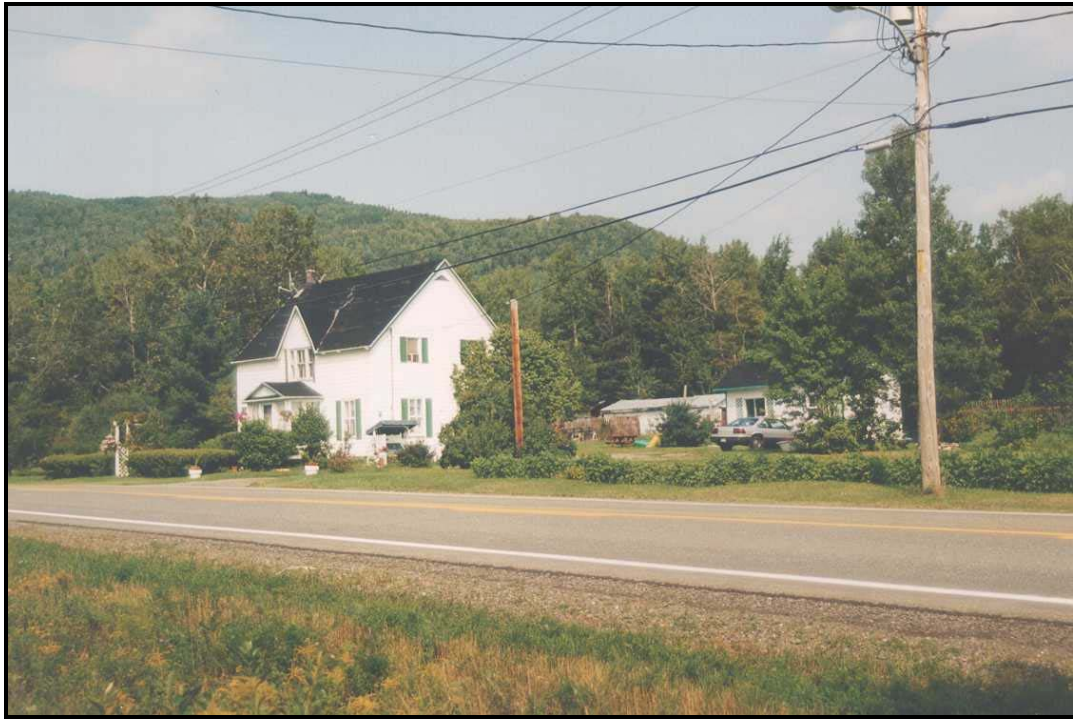
Photo 10 : Propriété aménagée du # 269. Éloignement de la future route de cette résidence.

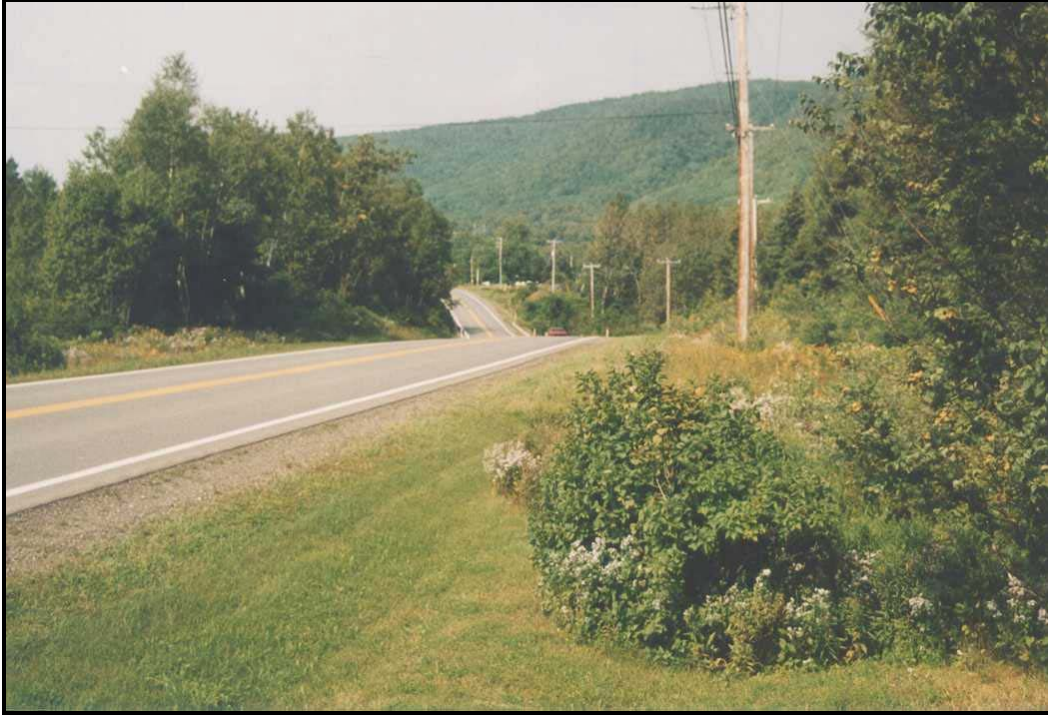
Photo 11: À partir du terrain de la résidence # 269, vue en direction sud-ouest du ravin aux approches du ruisseau Busteed. À noter la perte de visibilité du au profil et à la courbe C16.

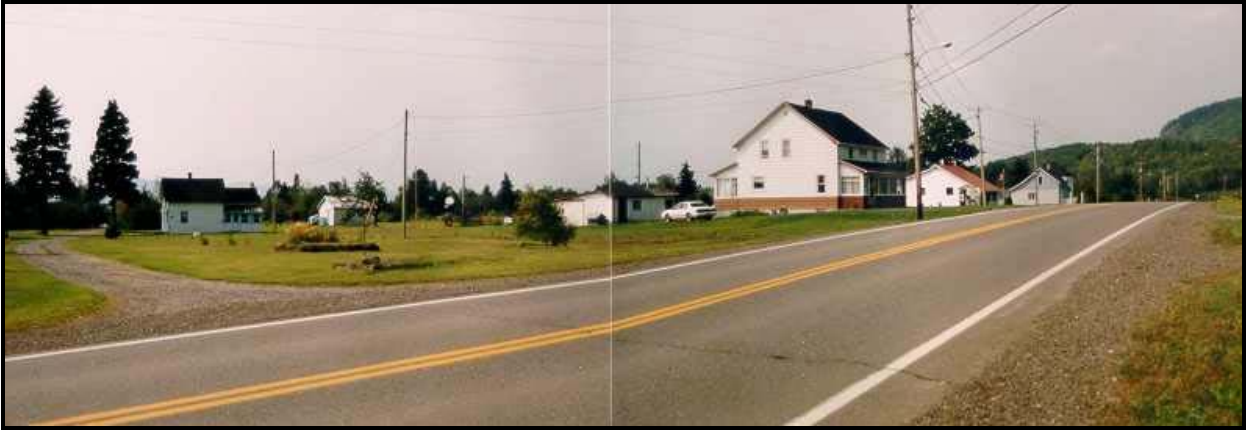
Photo 12 : Résidences situées à l'extrémité ouest du projet. La résidence #252 est à l'avant plan. Perte de visibilité dans ce secteur. Point haut de drainage et absence de fossés.
