Annexe A

Dossier photographique

Fiches d'inventaire de l'habitat du poisson

Projet : Réfection de la route 147 à Compton

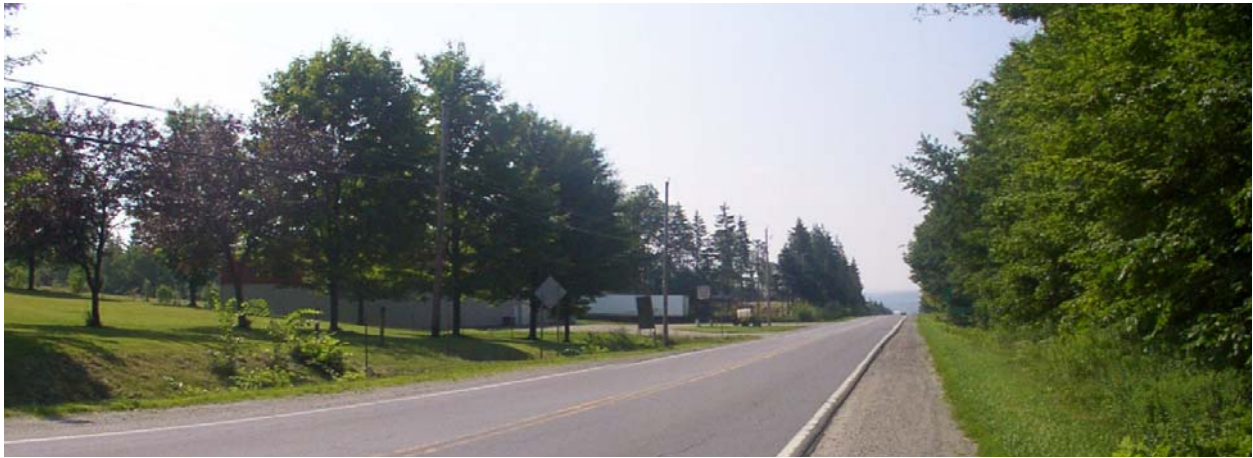
Photographie 1 : Vue vers le sud de la route 147 depuis l'extrémité nord du projet (2 août 2007).

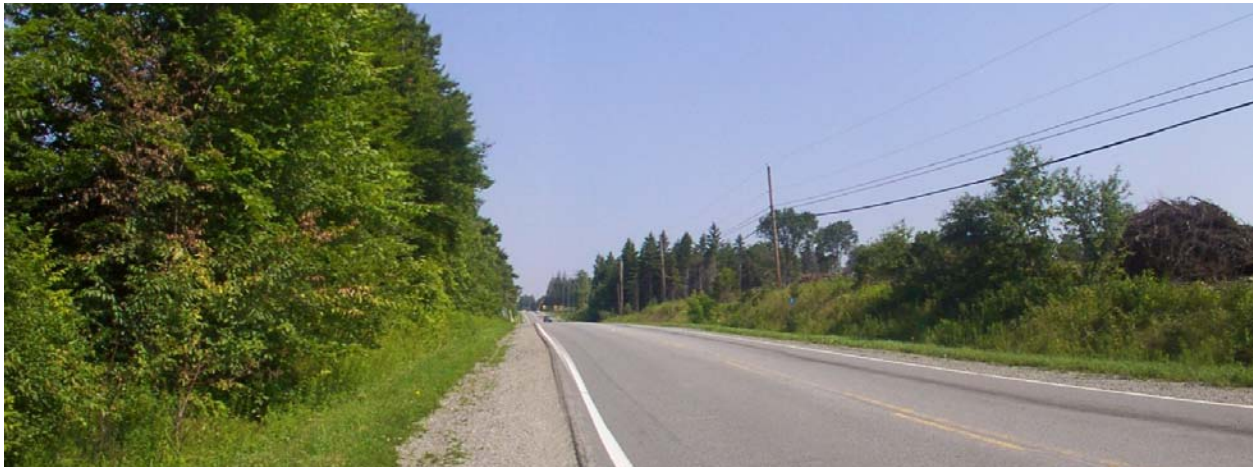
Photographie 2 : Vue vers le nord face au 7305 de la route 147 (2 août 2007).

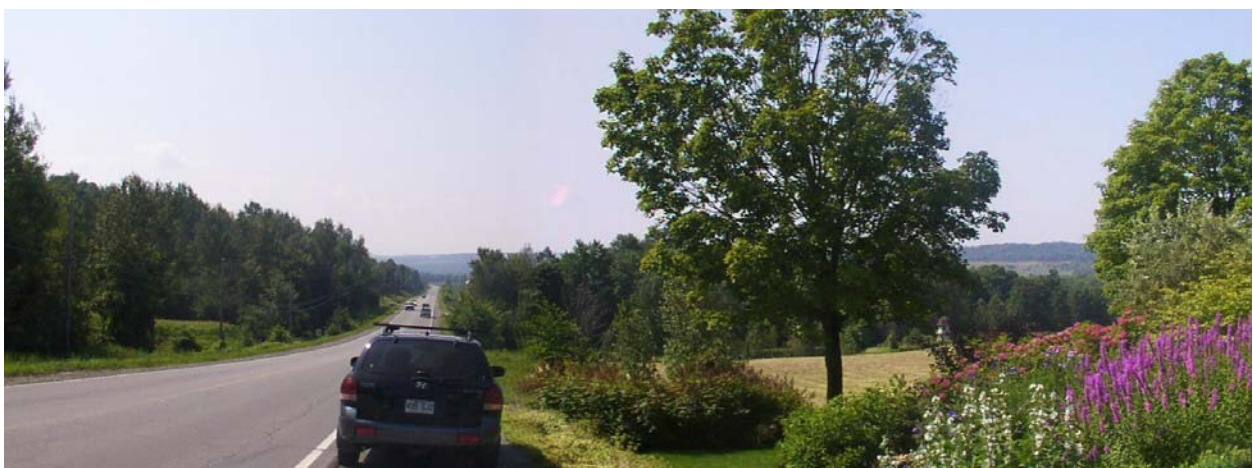
Photographie 3 : Vue vers le sud face au 7305 de la route 147 (2 août 2007).

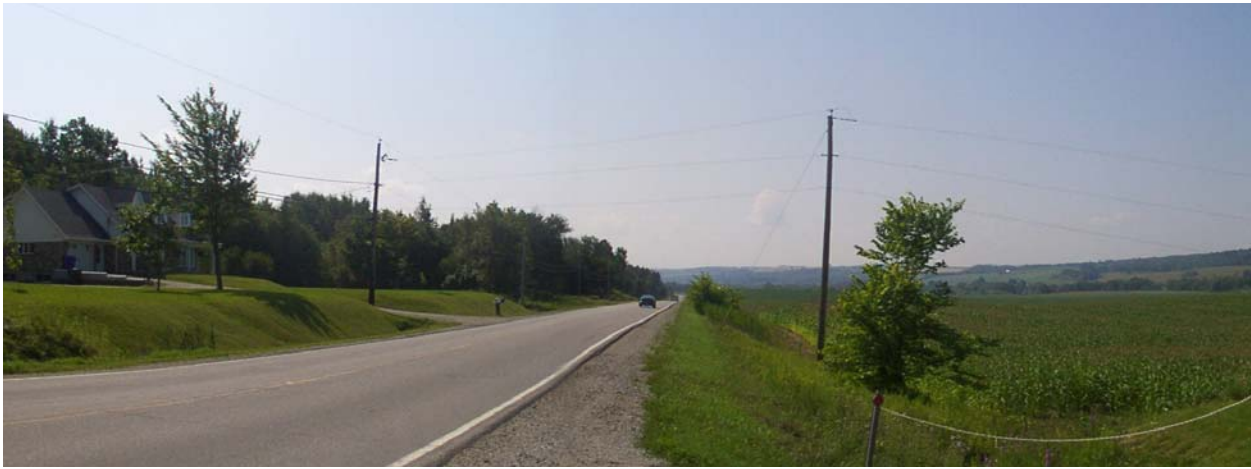
Photographie 4 : Vue vers le sud face au 7345 de la route 147 (2 août 2007).

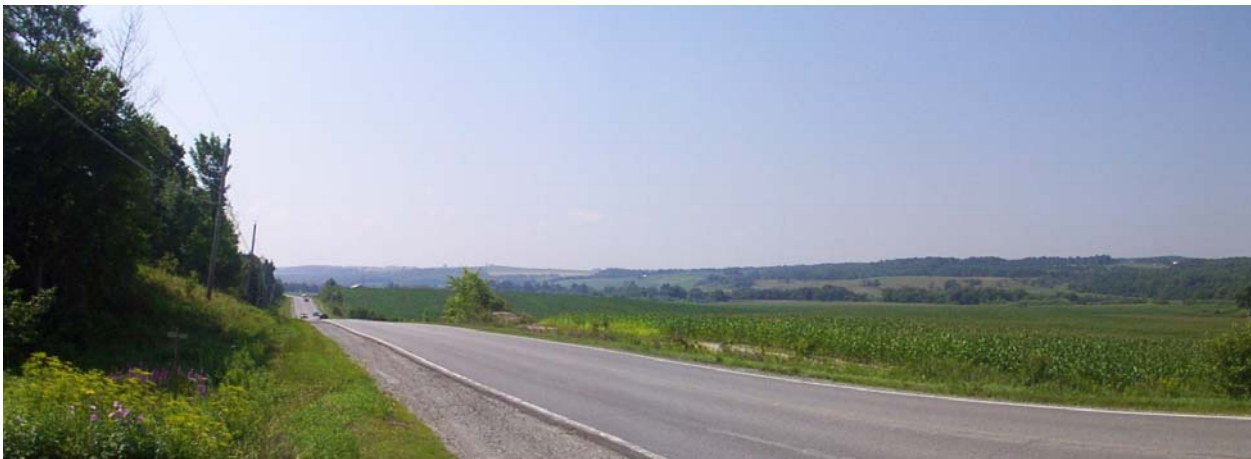
Photographie 5 : Vue vers le sud face au 7360 de la route 147 (2 août 2007).

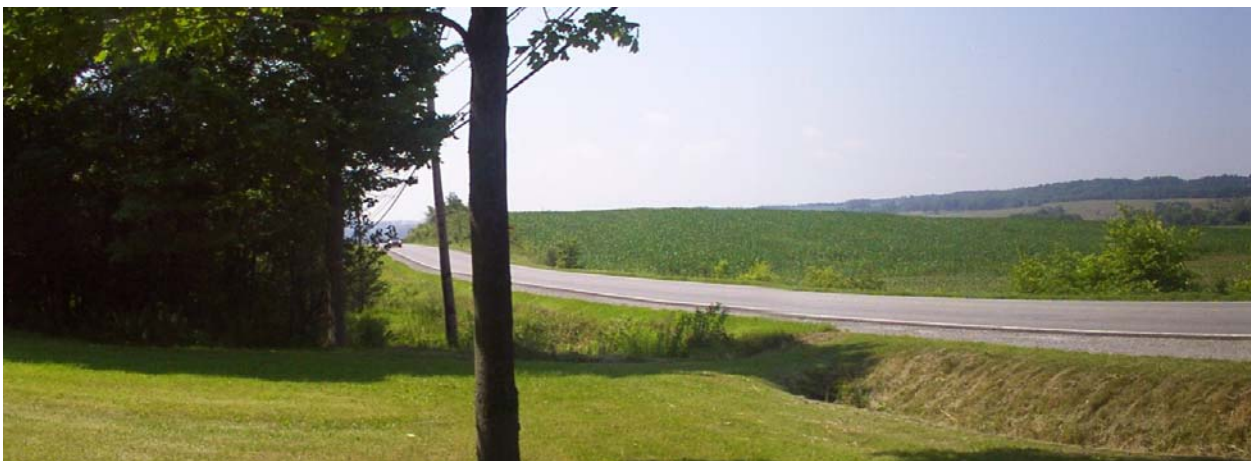
Photographie 6 : Vue vers le sud face au 7370 de la route 147 (2 août 2007).

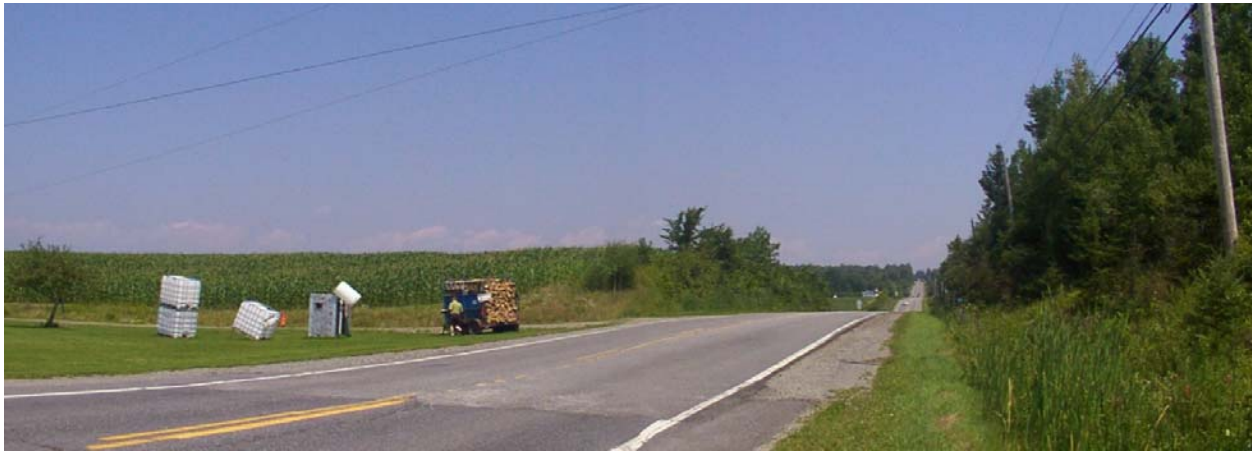
Photographie 7 : Vue vers le nord face au 7385 de la route 147 (2 août 2007).

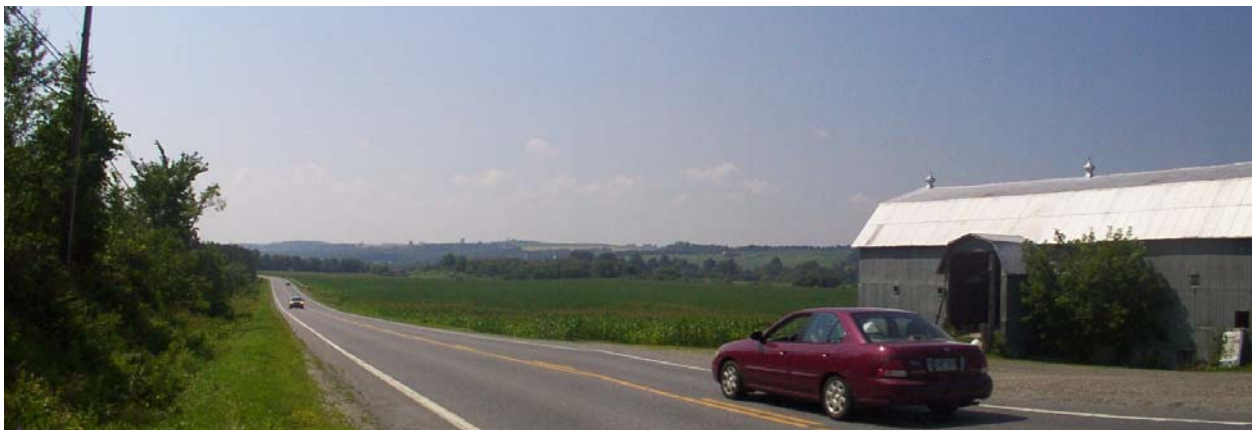
Photographie 8 : Vue vers le sud face au 7385 de la route 147 (2 août 2007).

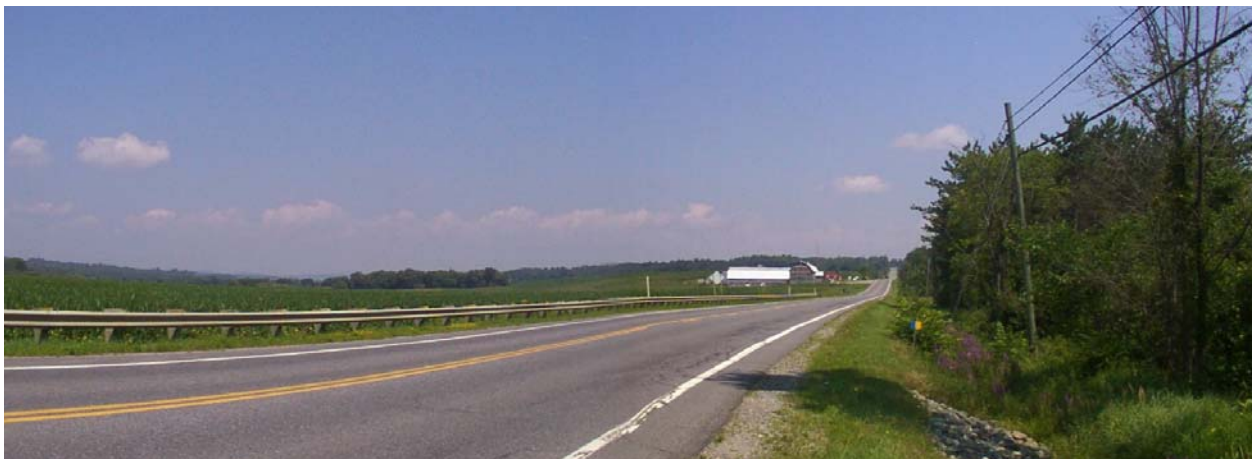
Photographie 9 : Vue vers le nord de la route 147 depuis l'extrémité sud du projet (2 août 2007).

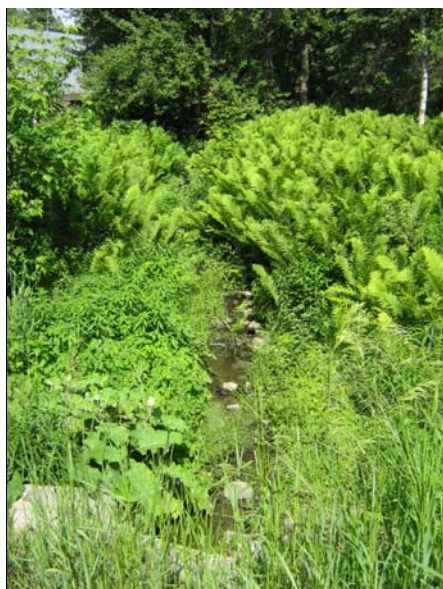
Cours d'eau vu vers l'amont et colonie de matteucie fougère-à-l'autruche de plus de 500 plants.

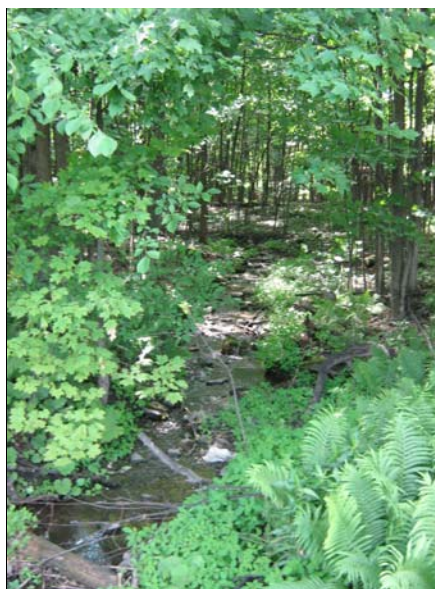
Cours d'eau vu vers l'aval en sous-bois d'érablière avec matteucie fougère-à-l'autruche en bordure du fossé routier.

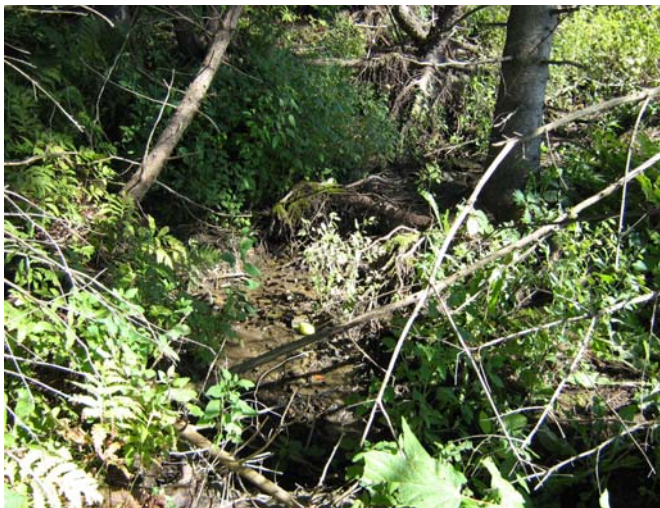
Cours d'eau vu vers l'amont (est) en sous-bois dans la sapinière.

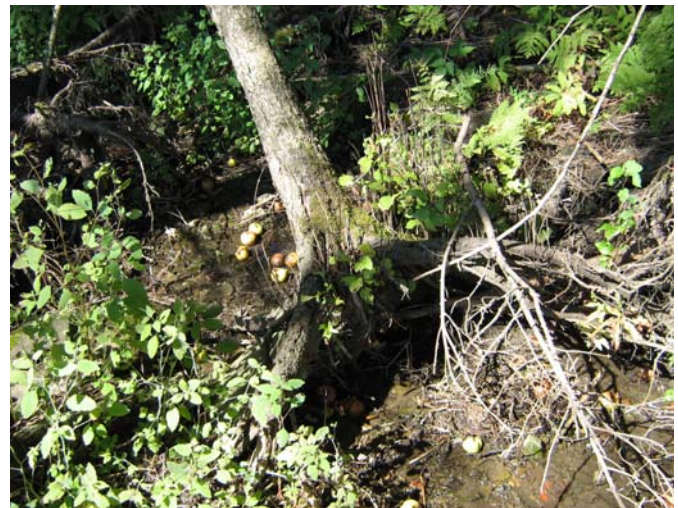
Cours d'eau vu vers l'aval (ouest) dans la sapinière.

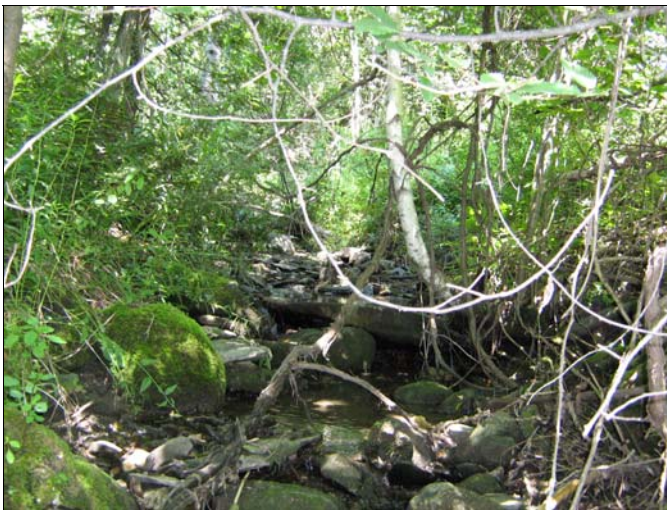
Cours d'eau vu vers l'amont (est) en sous-bois de la peupleraie.

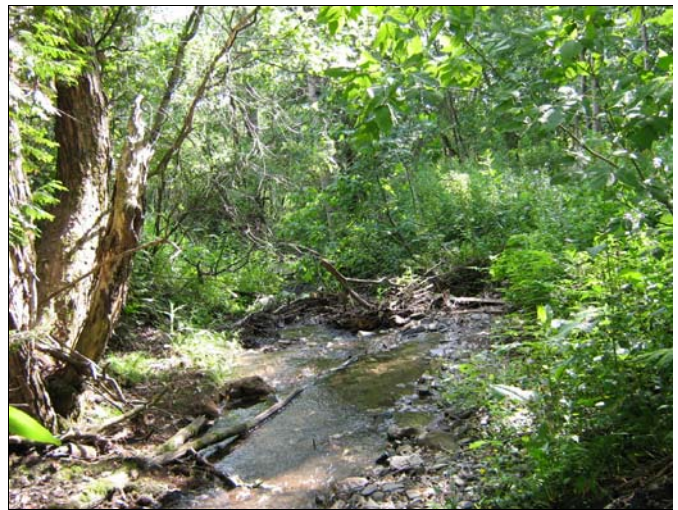
Cours d'eau vu vers l'aval (ouest) près du fossé de la route 147 et de la prairie agricole.

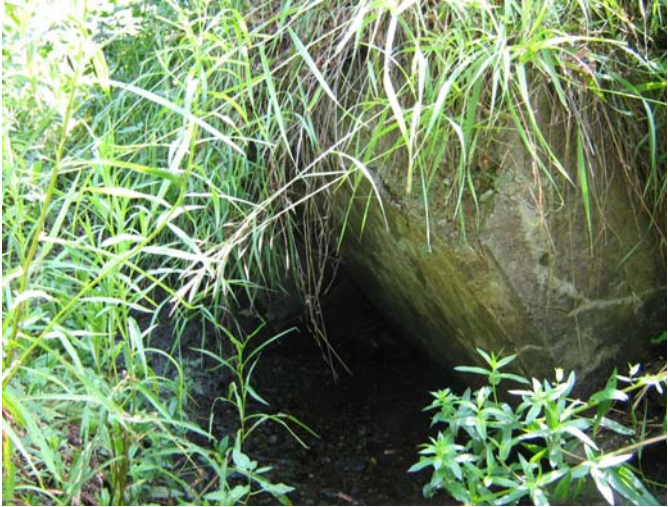
Vu du ponceau de route défectueux à l'est de la route 147.

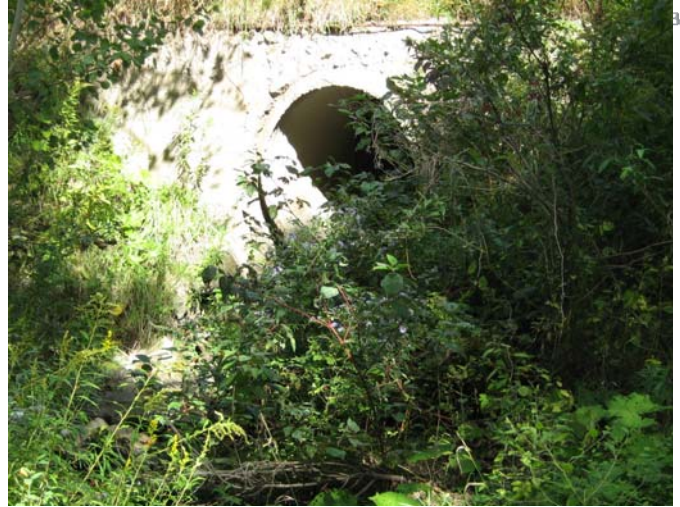
Cours d'eau et ponceau de route vu vers l'amont, du côté ouest de la route.

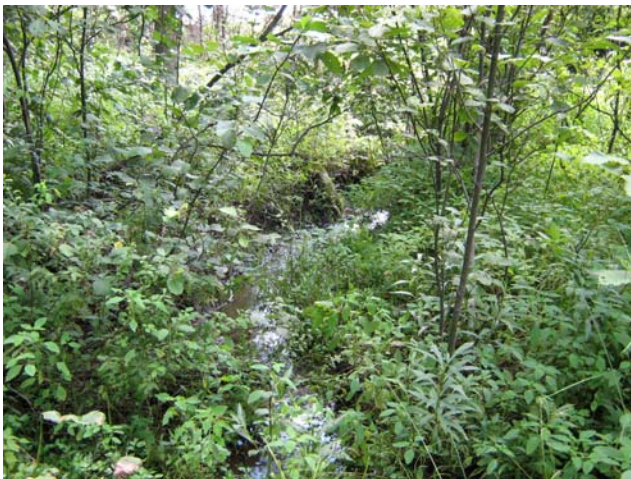
Cours d'eau vu vers l'aval, dans la portion s'écoulant à l'intérieur de l'aulnaie, près de la route 147.

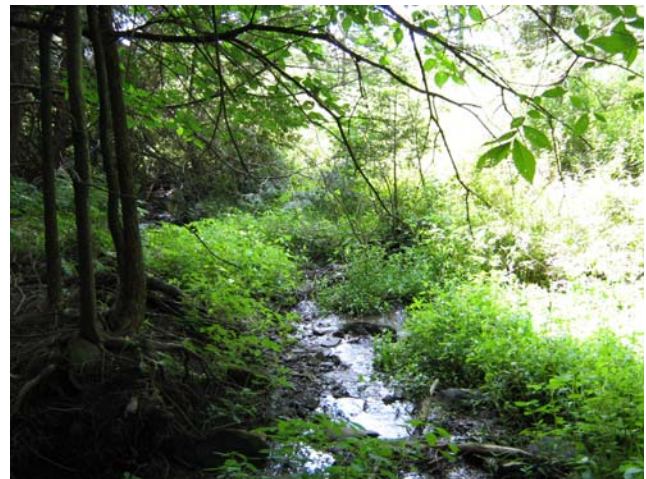
Cours d'eau vu vers l'amont, en bordure de la cédrière.

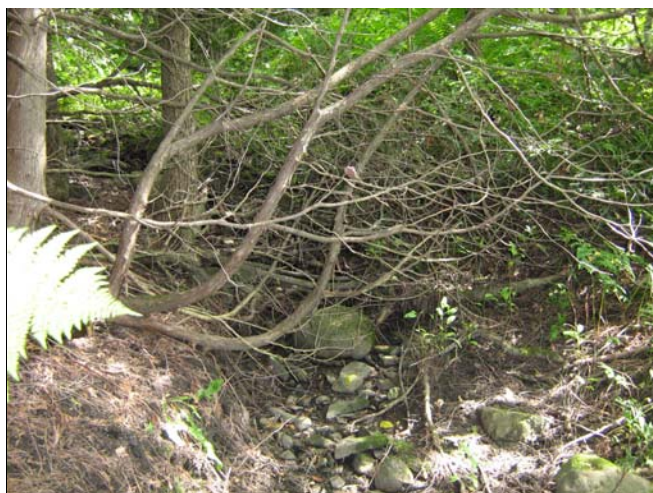
Lit naturel du cours d'eau qui s'écoule en sous-bois d'une cédrière, vu vers l'amont.

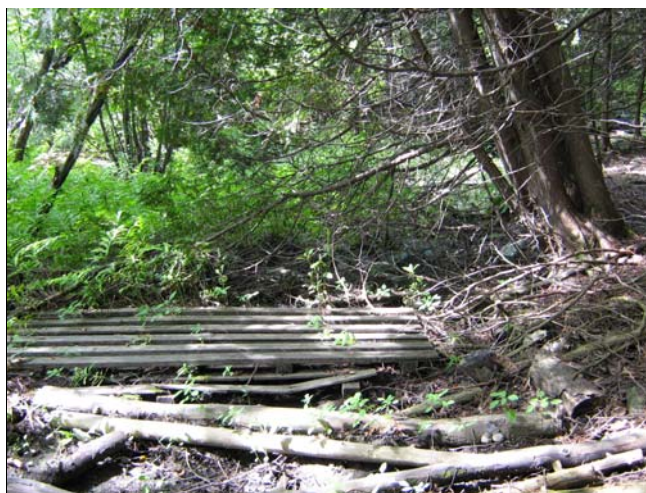
Aménagements qui obstruent le lit du cours d'eau, servant à traverser en véhicule tout-terrain, vu vers l'aval.

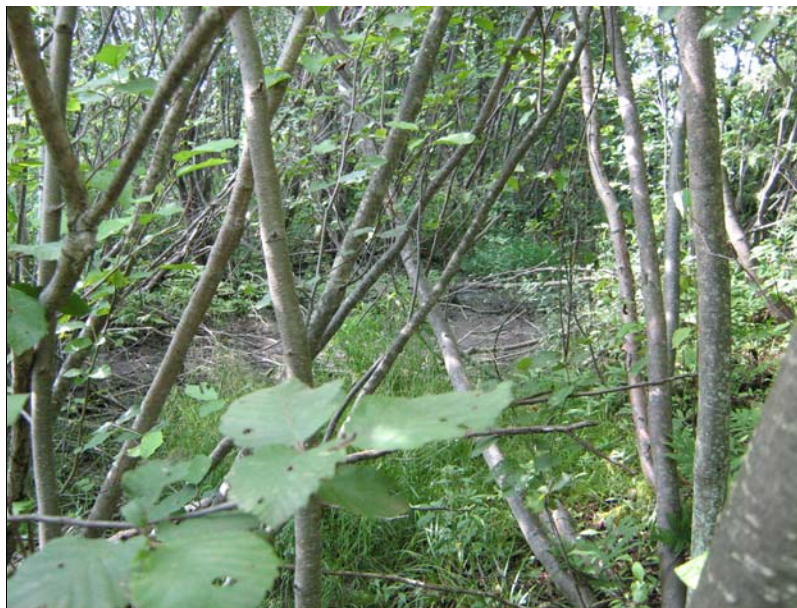
Ce cours d'eau intermittent, dont le fond est vaseux, est à sec une bonne partie de l'année. L'argile sèche du lit était craquelée lors de la visite du 30 juillet. Cette situation témoigne d'une fréquence d'écoulement relativement faible de ce ruisseau. Le potentiel d'habitat pour le poisson (abri et alimentation) est nul. De plus, le potentiel de reproduction des cyprinidés est nul puisque ce cours d'eau est en partie interrompu avant d'arriver au fossé routier. Effectivement, le remblai de la route retient en partie l'eau avant son passage vers le fossé routier.

Lit à sec du cours d'eau qui s'écoule dans l'aulnaie.

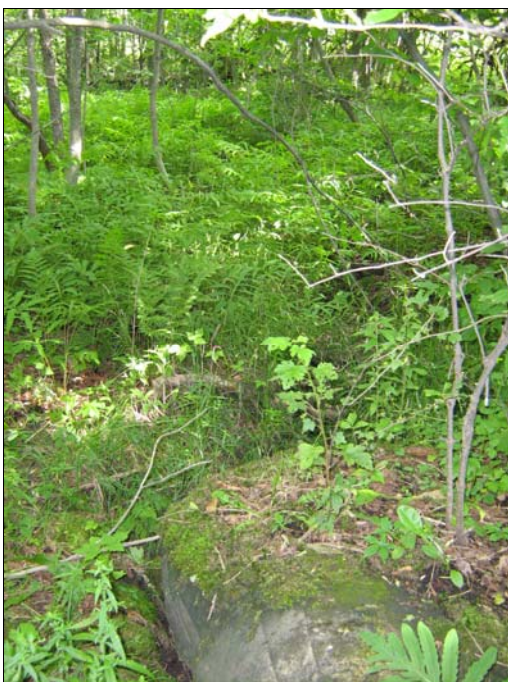
Lit d'écoulement bien défini vers l'amont, encaissé en sous-bois de la frênaie d'Amérique.

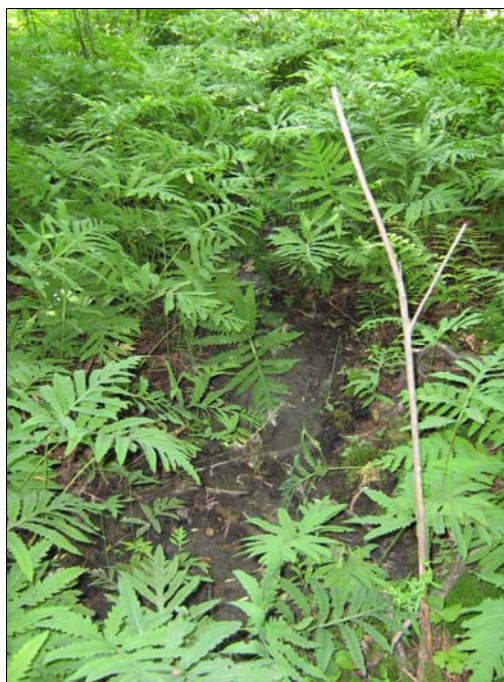
Lit d'écoulement vu vers l'aval, sous un tapis d'onoclée sensible, dans un secteur à très faible pente.

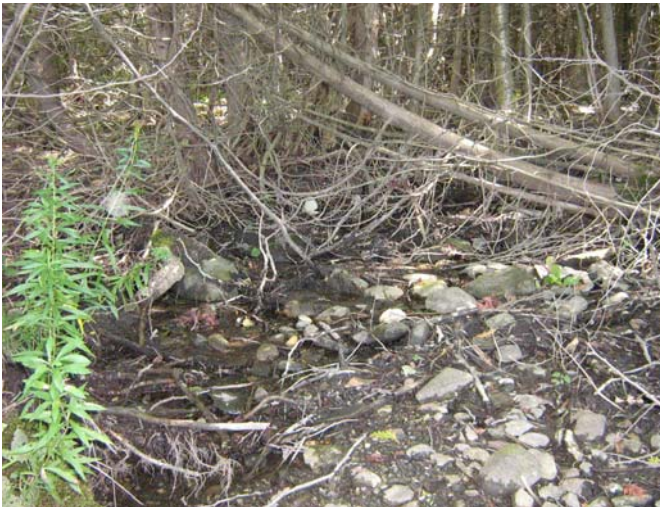
Cours d'eau vu vers l'amont (est) en sous-bois dans la cédrière.

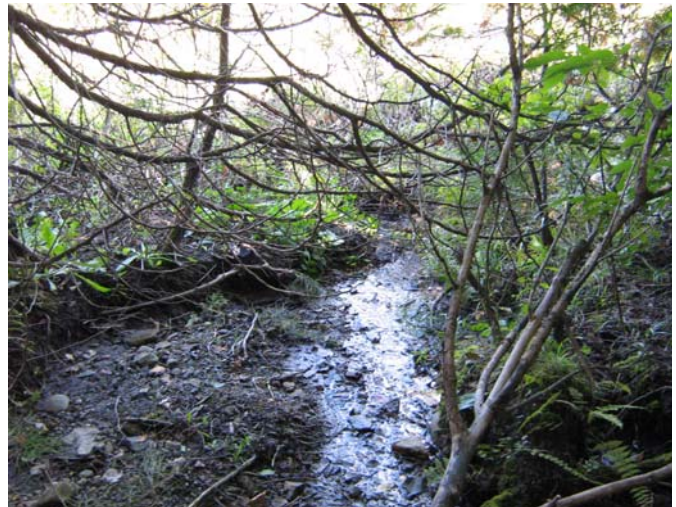
Cours d'eau vu vers l'aval (ouest) près du fossé de la route 147, à la limite de la cédrière avec le fossé de route.

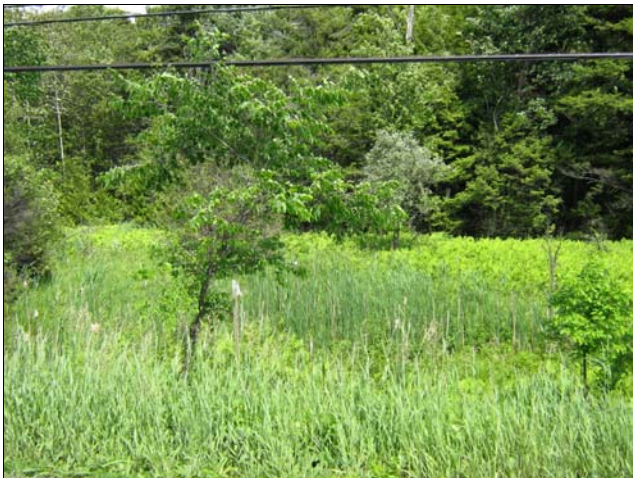
Marais en amont du ponceau 0921-0 de la route 147, vu vers l'est.

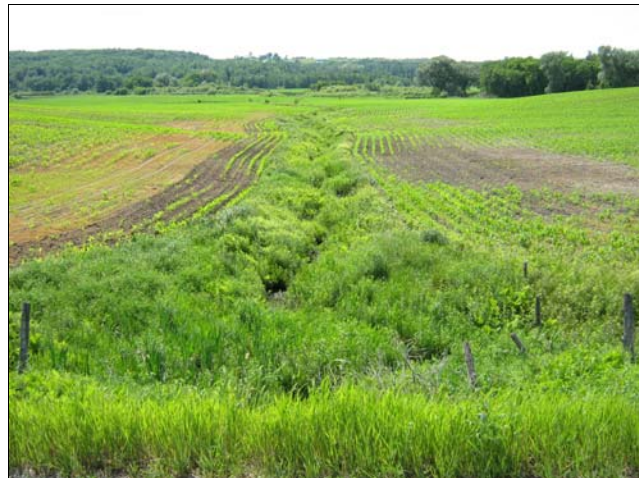
Cours d'eau en milieu agricole à sa sortie du ponceau 0921-0 de la route 147, vu vers l'ouest.
