**ÉTUDE D'IMPACT SUR L'ENVIRONNEMENT :**  
**RECONSTRUCTION D'UN MUR LE LONG DE LA ROUTE 132**  
**MUNICIPALITÉ DE MARIA,**  
**BAIE DE CASCAPÉDIA**

**RAPPORT PRINCIPAL**

**SEPTEMBRE 2001**

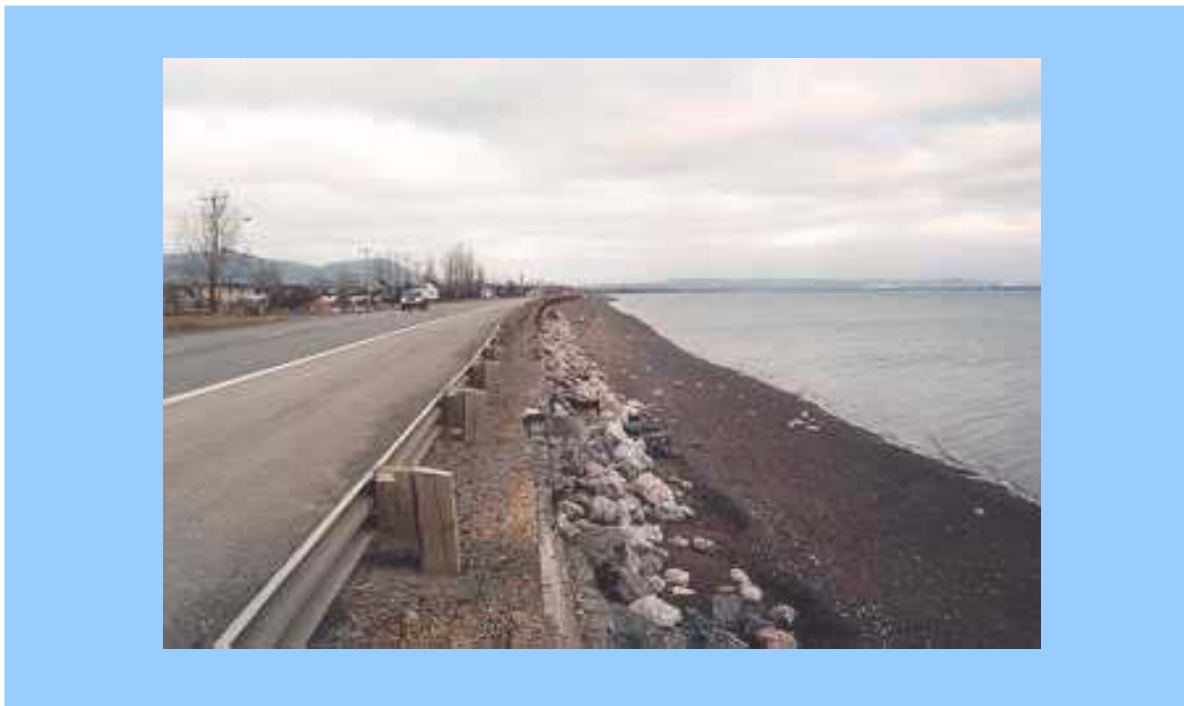
**Figure 3** Vue en direction est du mur et de l'empierrement dans le secteur du projet

C'est pour contrer l'érosion et stabiliser le mur sur un segment détérioré de quelque 150 mètres que le ministère des Transports a déversé en urgence des blocs au pied du mur à la suite d'une tempête ayant endommagé ce mur (voir Planche 2, secteur B et Figures 3 et 4). Cette technique d'urgence pose toutefois des contraintes environnementales par l'empiètement et la dégradation de la plage. En effet, cet enrochement déversé à la base du mur a été, en grande partie, étalé sur la plage au gré des courants, des vagues et des glaces.

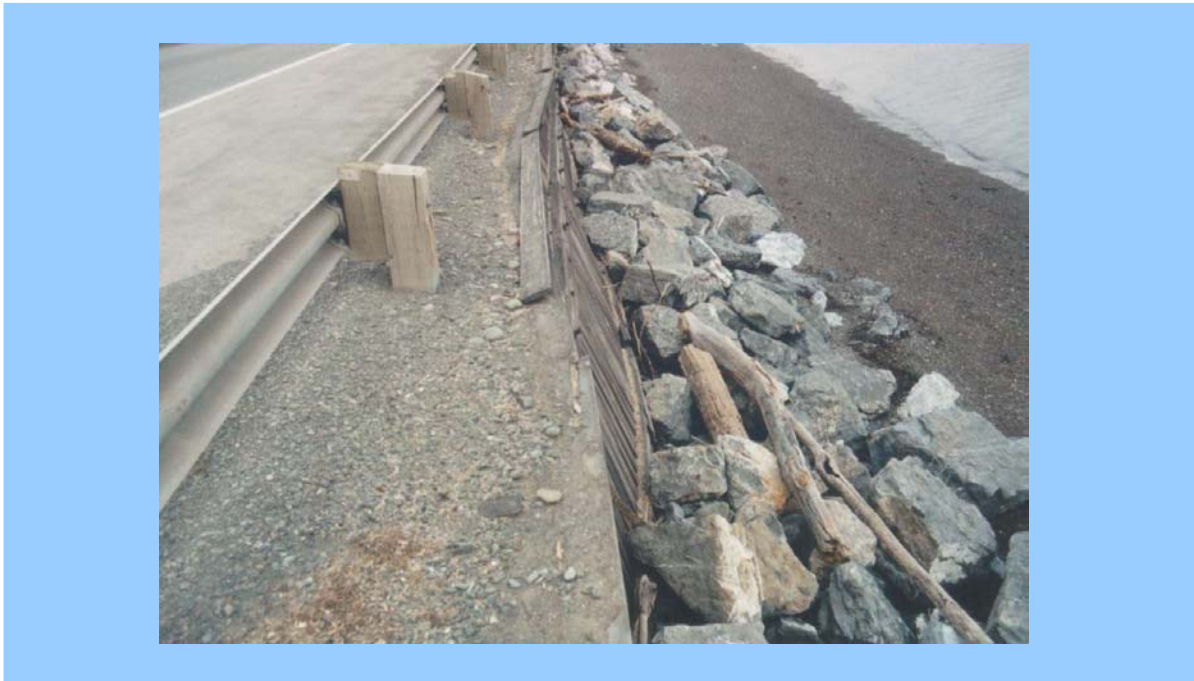
**Figure 4** Détérioration avancée du mur dans le secteur du projet

Sur une distance de près de 300 mètres, le mur a subi une forte détérioration qu'on associe à son affouillement. Un empierrement a été installé à la base du mur, mais celui-ci a graduellement été emporté par l'érosion de la mer, de sorte que depuis quelques années les problèmes d'affouillement à maints endroits déstabilisent le mur et compromettent la sécurité des usagers de la route. La durée de vie estimée du mur est maintenant incertaine. Une intervention sur environ 300 mètres le long du littoral de Maria est donc requise d'ici deux ans afin d'apporter une solution durable à la protection de l'infrastructure routière.

Tel qu'il est précisé dans la section précédente, la solution retenue est la reconstruction d'un mur sans déflecteur dans la même position que le mur actuel ou avec un empiètement d'au plus un mètre vers la mer. Il s'agit d'un empiètement maximal qui sera précisé lors de la préparation des plans et devis nécessaires à l'obtention du certificat d'autorisation de construction, tout comme le choix du type de mur. Cette solution comprend également des épis et la recharge de sable de la plage, si le suivi environnemental confirme la nécessité de ces ouvrages. Une protection de pierres est nécessaire au pied du mur afin d'assurer la durabilité de l'ouvrage.
