***Expertise sur la présence
de chauves-souris***

Prolongement du boul. Portland

Rapport d'inventaire

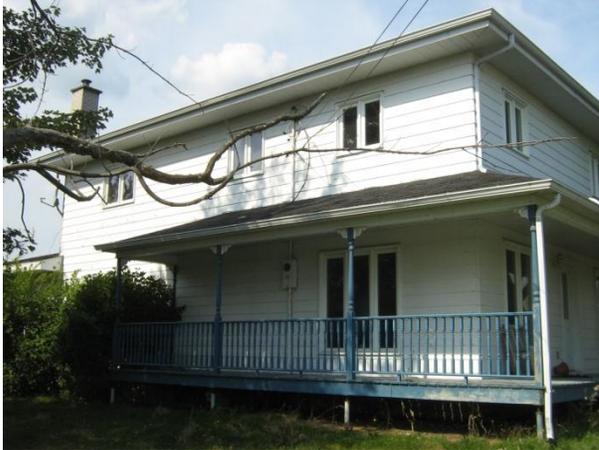
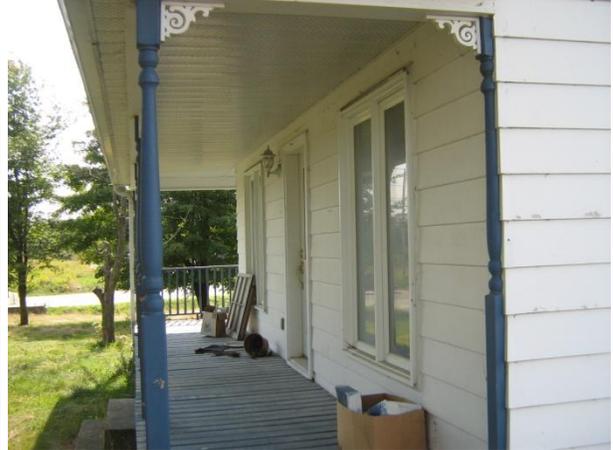
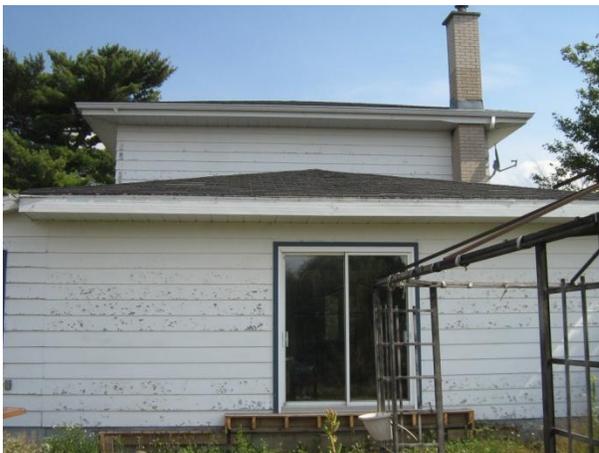
Le bâtiment est assez âgé, mais extérieurement, il semble avoir été bien conçu et bien entretenu jusqu'à son abandon récent (photos 1-01, 1-02 et 1-03). Le revêtement extérieur est en bon état, bien jointé et sans ouverture majeure, présentant peu de possibilités d'entrée pour les chauves-souris. Les soffites sont en bon état (photos 1-04 et 1-05), de même que le joint de la cheminée (photo 1-06). Quelques petites ouvertures ont été observées sur la façade nord (photo 1-07), mais ce n'est pas une bonne exposition pour l'installation d'une colonie ou le séjour prolongé d'individus.

Photo 1-01. Façade sud

Photo 1-02. Façade est

Photo 1-03. Façade ouest

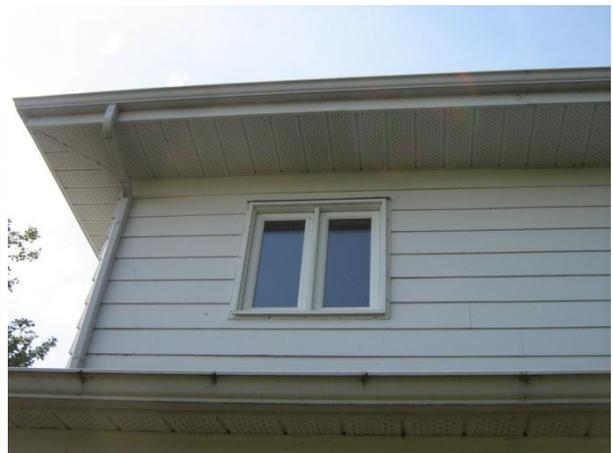
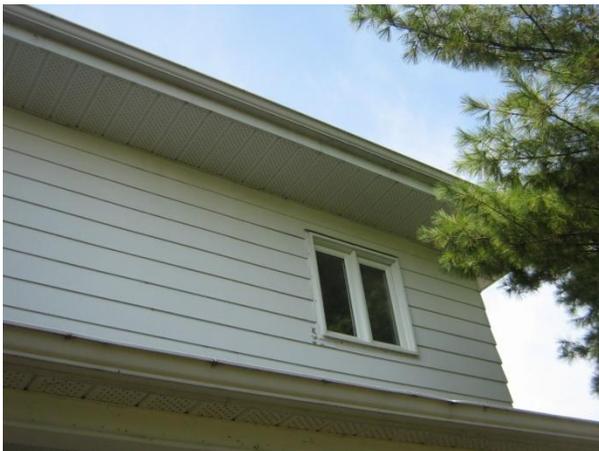
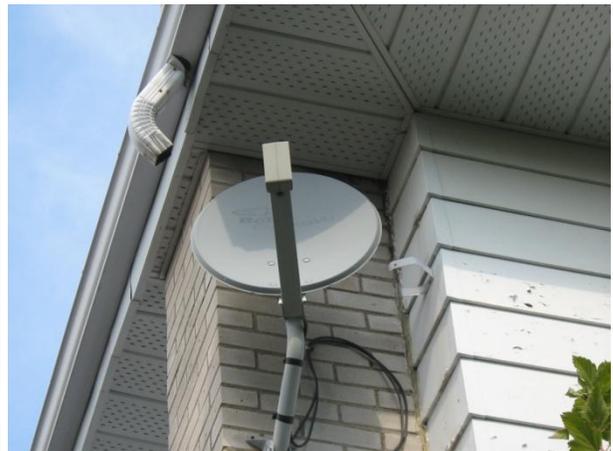
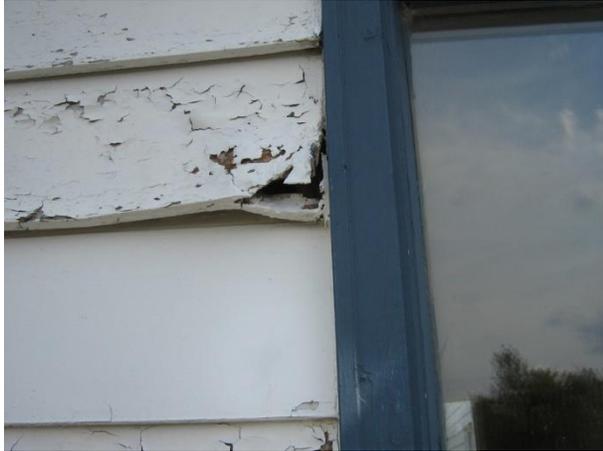
En conclusion, les seules voies d'entrées potentielles observées à l'extérieur du bâtiment l'ont été sur la façade nord, orientation qui, pour des raisons d'ensoleillement, n'est pas propice à l'installation des chauves-souris. Aucun signe de présence n'a d'ailleurs été observé, ni à l'extérieur, ni à l'intérieur de ce bâtiment.

Photo 1-04. Façade sud, soffites 2° étage

Photo 1-05. Façade sud, soffites 2° étage

Photo 1-06. Coin sud-ouest, soffites et cheminée

Photo 1-07. Façade nord, petite ouverture

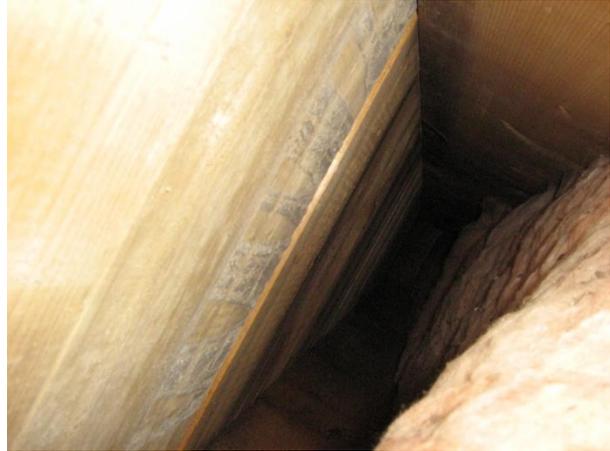
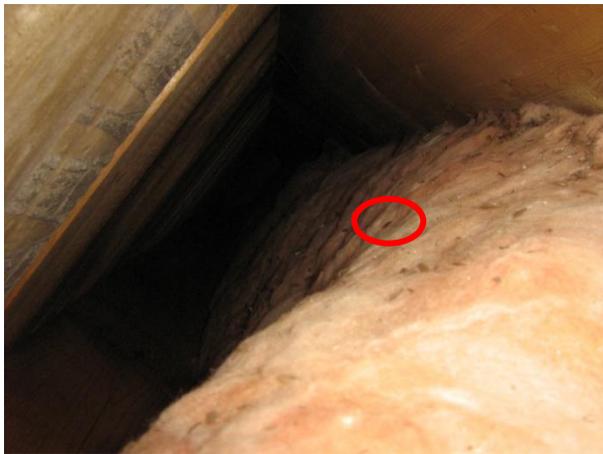
Les observations réalisées au cours de la visite d'inspection semblent indiquer que le bâtiment a subi trois ou quatre agrandissements successifs au cours de son histoire. Ces modifications ont créé un cloisonnement progressif de l'intérieur du bâtiment. Lors de l'inspection du grenier (photos 1-08 et 1-09) quelques crottes de souris ont été trouvées sur la laine isolante, mais aucun guano de chauve-souris n'a été observé. De même, des crottes de souris ont été observées sur le plancher lors de la visite du sous-sol (photos 1-10, 1-11 et 1-12), mais aucun guano de chauve-souris.

Photo 1-08. Grenier

Photo 1-09. Grenier, crotte de souris sur la laine isolante

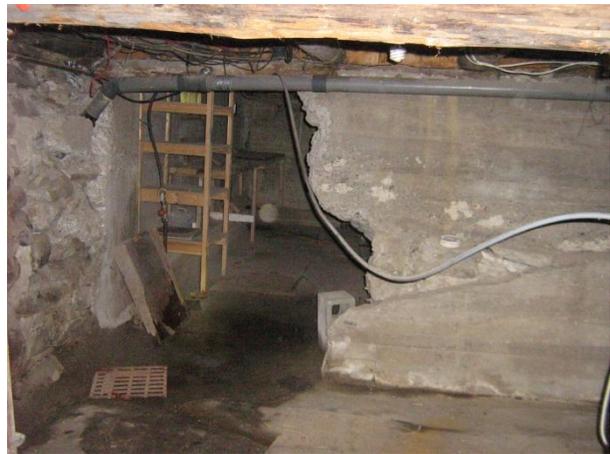
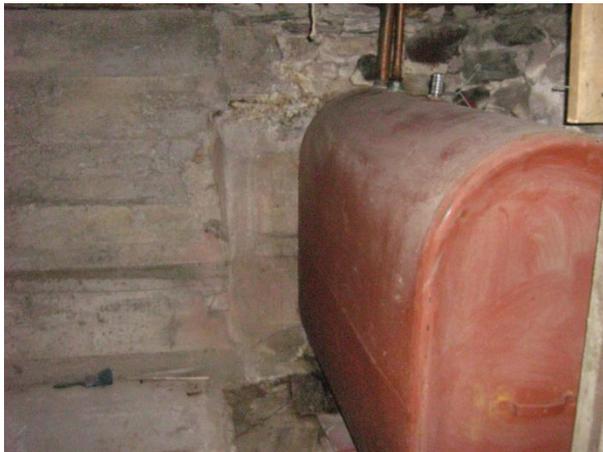
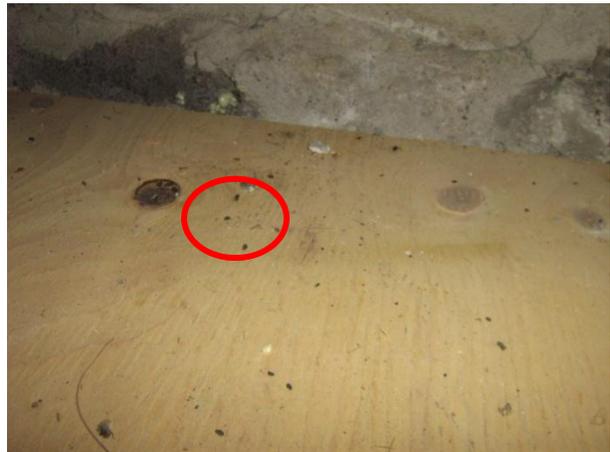
Photo 1-10. Sous-sol

Photo 1-11. Sous-sol

Photo 1-12. Sous-sol, crottes de souris sur le plancher

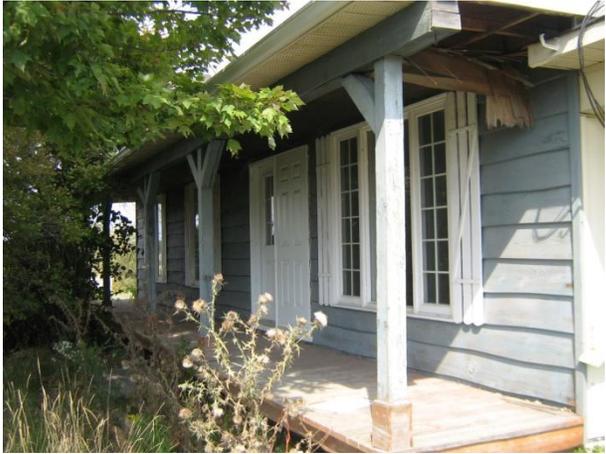
L'extérieur du bâtiment est en relativement bon état, mais une ouverture béante au coin sud-ouest, au niveau des soffites de la galerie, donne un accès direct au grenier (photo 1-13). Une autre ouverture majeure est observée au niveau de l'abri à voiture, où la trappe d'accès au grenier est restée ouverte (photo 1-14). Compte tenu de ces deux ouvertures, on peut considérer que les chauves-souris ont eu, au moins récemment, accès à l'ensemble du grenier. Toujours à l'extérieur, des voies d'accès potentielles ont été observées au niveau de la cheminée, à des endroits où le mortier a disparu (photo 1-15). Cependant, la cheminée se trouvant sur la façade nord, l'utilisation des espaces vides situés le long de celle-ci par les chiroptères est peu probable. Par ailleurs, les façades ouest et sud du bâtiment sont ombragées par la présence d'arbres et d'arbustes (photo 1-16), ce qui limite le réchauffement solaire.

Photo 1-13. Façade ouest, ouverture majeure

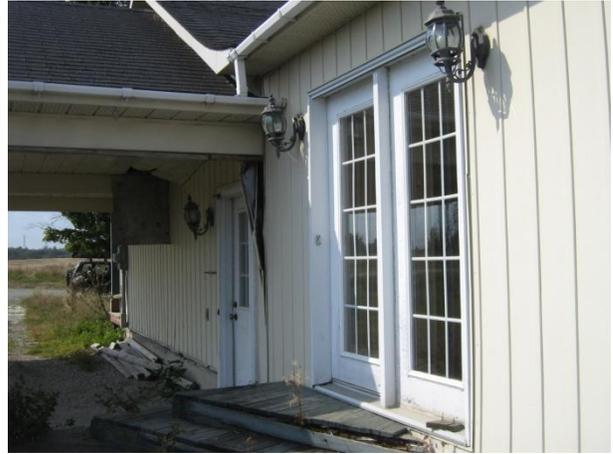
Photo 1-14. Abris à voiture, ouverture majeure

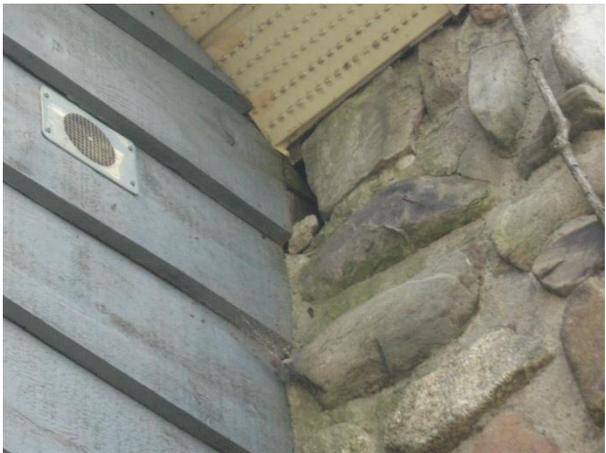
Photo 1-15. Façade nord, cheminée et mortier disparu

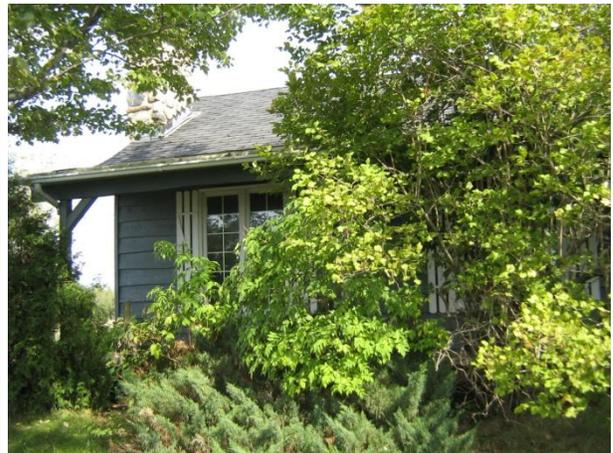
En conclusion, les façades ouest et sud étant à l'abri des arbres, le bâtiment n'offre pas de site de reproduction optimal pour les chiroptères. Si des indices de fréquentation par les chauves-souris ont été observés au grenier, ceux-ci témoignent d'une exploration récente, probablement du fait de l'abandon de la maison et des ouvertures laissées béantes. Ce bâtiment ne constitue pas un habitat de qualité pour les chauves-souris.

Photo 1-16. Façade ouest ombragée par la végétation

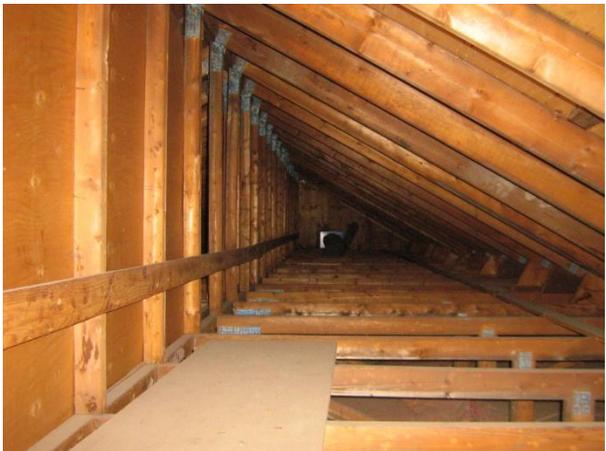
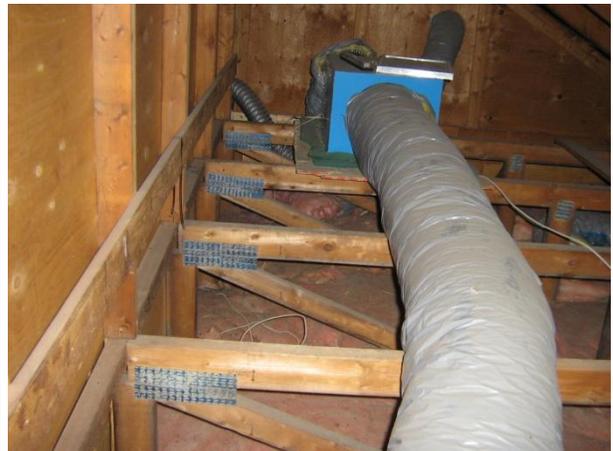
Lors de l'inspection de l'intérieur du bâtiment, aucun signe de présence de chiroptères n'a été observé dans les parties habitées. Par contre, à l'intérieur du grenier (photos 1-17 et 1-18), du guano de chauves-souris a été observé par endroits, collé sur la laine isolante (photos 1-19 et 1-20). La faible quantité de guano et sa couleur indiquent un séjour récent

Photo 1-17. Grenier

Photo 1-18. Grenier

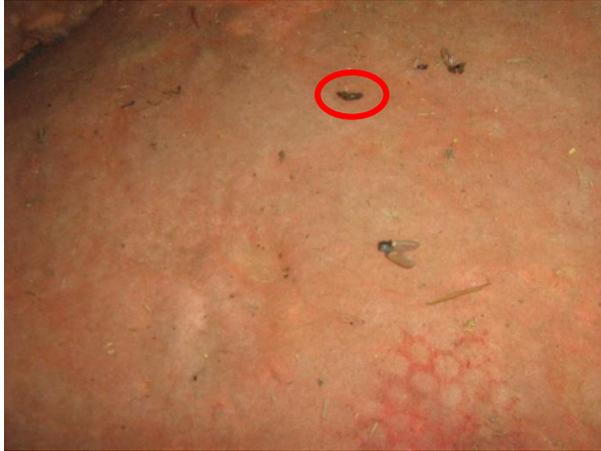
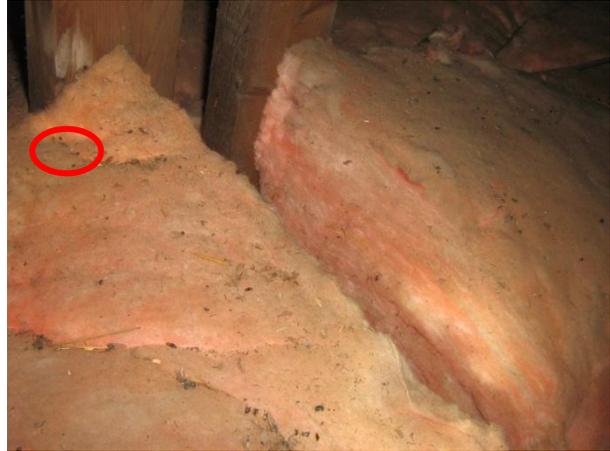
de chiroptères en faible nombre (probablement moins de dix individus), remontant au maximum au printemps ou à l'automne 2011.

Photo 1-19. Grenier, guano dans la laine isolante

Photo 1-20. Grenier, guano dans la laine isolante

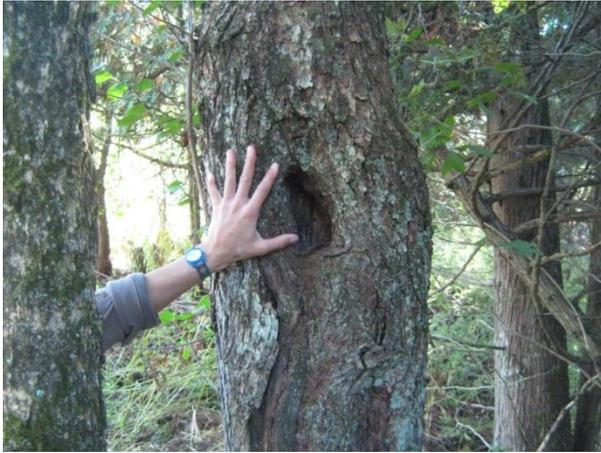
Photo 2-01. Site H01

Numéro site	Latitude	Longitude	Description	Photo
H01	-71,976490	45,402265	Chicot, environ 30 cm DHP*, écorce soulevée par endroits, cavité de 5 cm de diamètre à 1,5 m du sol	2-01
H02	-71,977410	45,401578	Chicot d'épinette, environ 35 cm DHP, écorce soulevée par endroits	2-02
H03	-71,977710	45,401383	2 chicots de pin blanc, environ 30 cm DHP, à 5 m l'un de l'autre, écorce décollée à environ 6 m du sol.	2-03 et 2-04
H04	-71,977830	45,401198	Chicot de pin blanc, environ 30 cm DHP, écorce soulevée par endroits et cavités dans le bois pourri	2-05
H05	-71,977895	45,401242	Chicot de pin blanc, écorce soulevée à différentes hauteurs	2-06
H06	-71,977597	45,400978	4 pins blancs de fort diamètre, environ 1 m DHP	2-07 à 2-10
H07	-71,980438	45,399528	Chicot de pin blanc, environ 60 cm DHP, écorce soulevée par endroits	2-11
H08	-71,980593	45,399158	Chicot de pin blanc, cavités de pics près de la base, à 1,5 m du sol, écorce soulevée par endroits	2-12

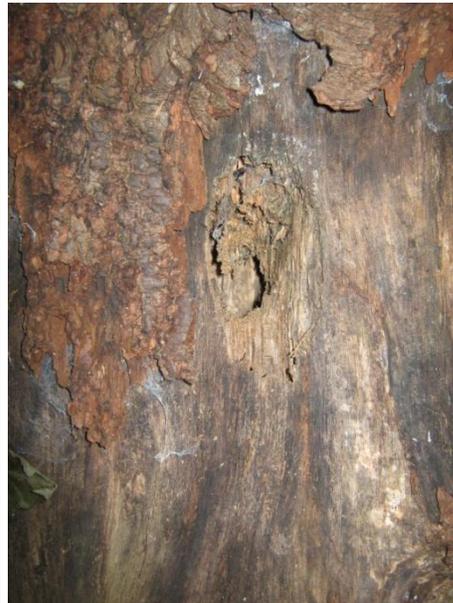
Photo 2-12. Site H08, trou de pic

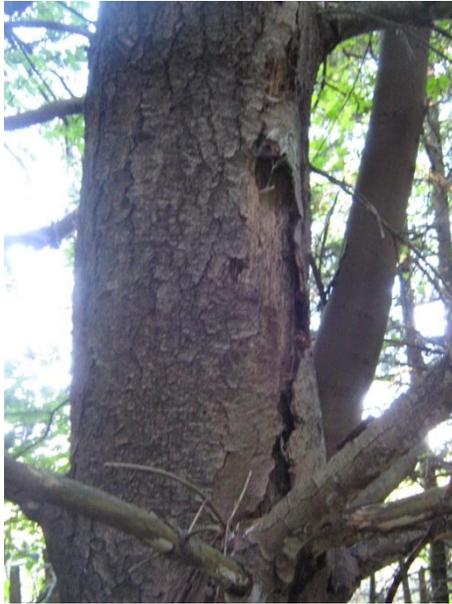
Photo 2-13. Site H09

H09	-71,980345	45,399195	Chicot de pin blanc, environ 30 cm DHP, écorce soulevée et trous de pics sur toute la hauteur	2-13

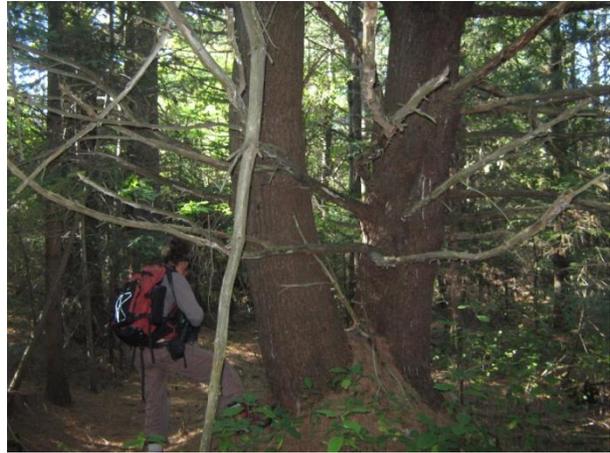
Photo 2-14. Site H10

Numéro site	Latitude	Longitude	Description	Photo
H10	-71,980852	45,399022	Chicot de pin blanc, environ 60 cm DHP, écorce soulevée en hauteur, dans pinède avec plusieurs pins matures	2-14
H11	-71,982593	45,397610	Chicot, environ 60 cm DHP, tronc creux, trou de pic, écorce soulevée par endroits, présence de fèces de souris	2-15 et 2-16
H12	-71,982493	45,397375	Cavité causée par branche arrachée sur érable rouge	2-17
H13	-71,982305	45,397255	Chicot hêtre à grandes feuilles, environ 30 cm DHP, tronc creux et trous de pics	2-18
H14	-71,984583	45,395715	Trio de chicots étêtés, environ 40 cm DHP, cavité à la base	2-19
H15	-71,985093	45,395947	Pin blanc, environ 75 cm DHP, quelques trous au niveau de branches coupées	2-20

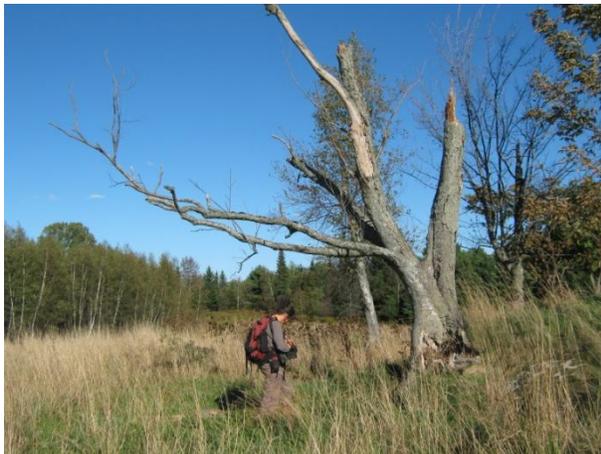
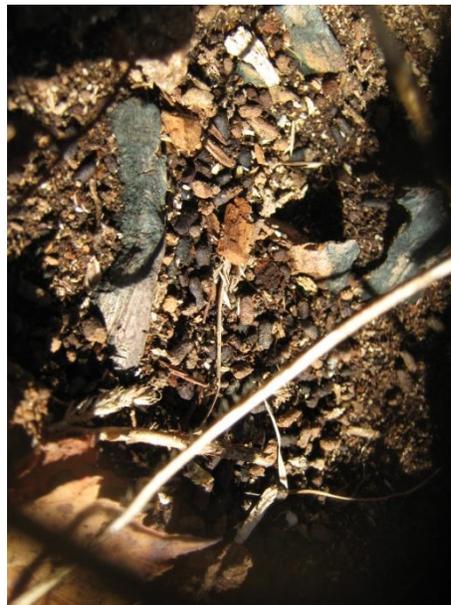
Photo 2-15. Site H11

Photo 2-16. Site H11, fèces de souris à la base du tronc creux

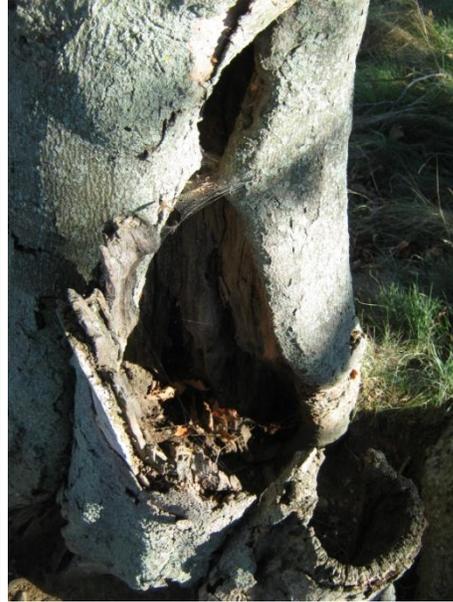
Photo 2-18. Site H13, cavité à la base du tronc

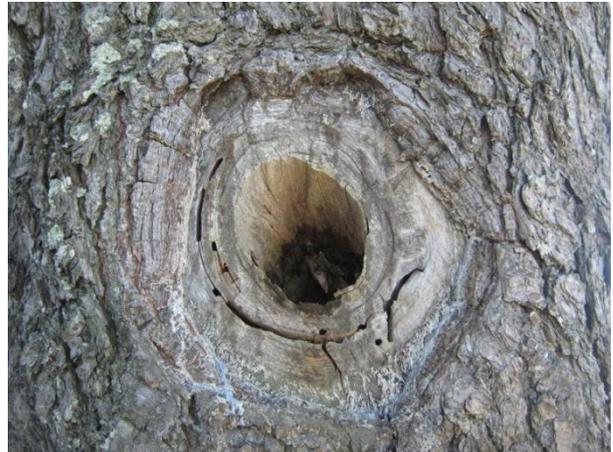
Photo 2-20. Site H15, trou causé par une branche coupée
