Annexe 4 Rapport photographique

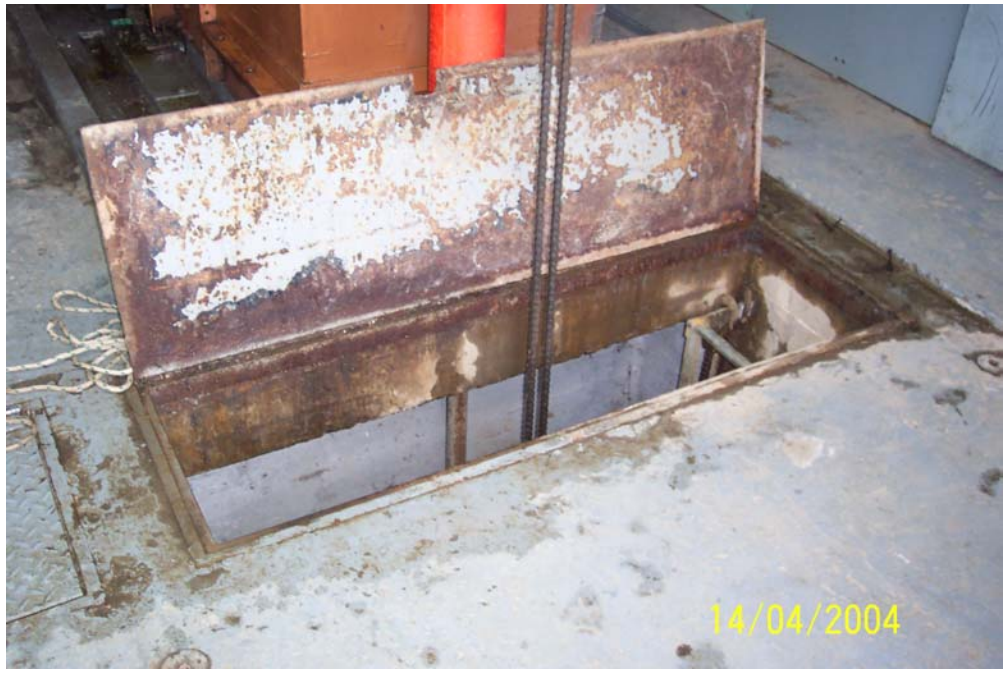
Photo n° 1. Ouverture dans le plancher donnant accès au puits.

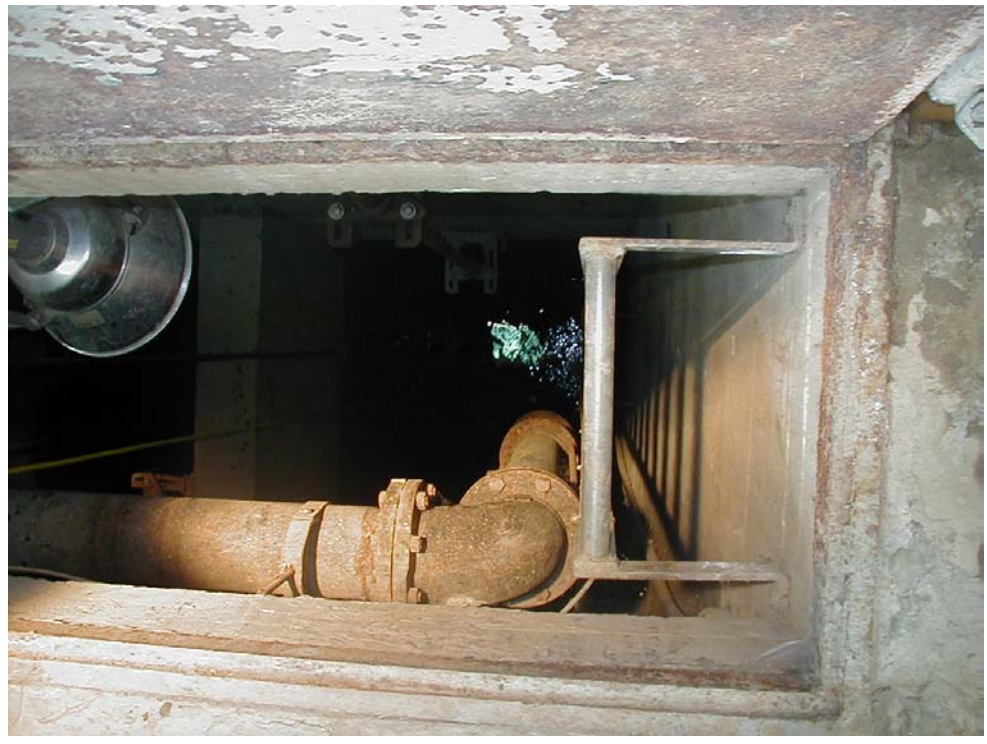
Photo n° 2. Puits où s'accumule l'eau provenant de la prise d'eau.

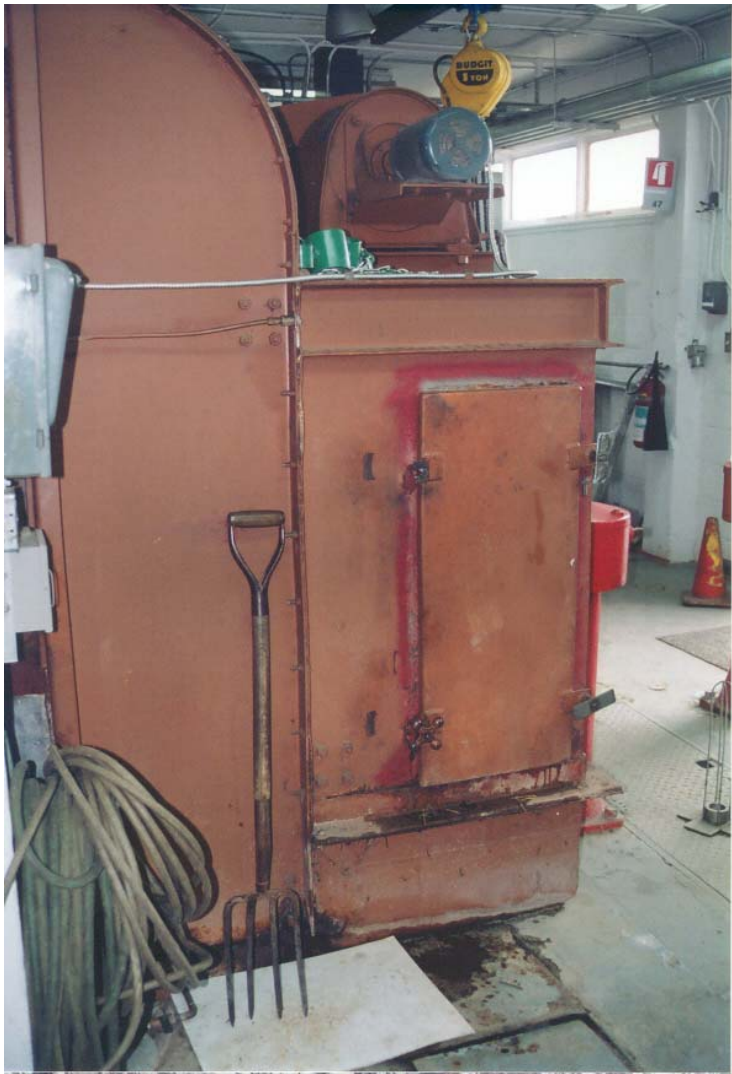
Photo n° 3. ↑ Caissons du systèmes de tamisage rotatif.

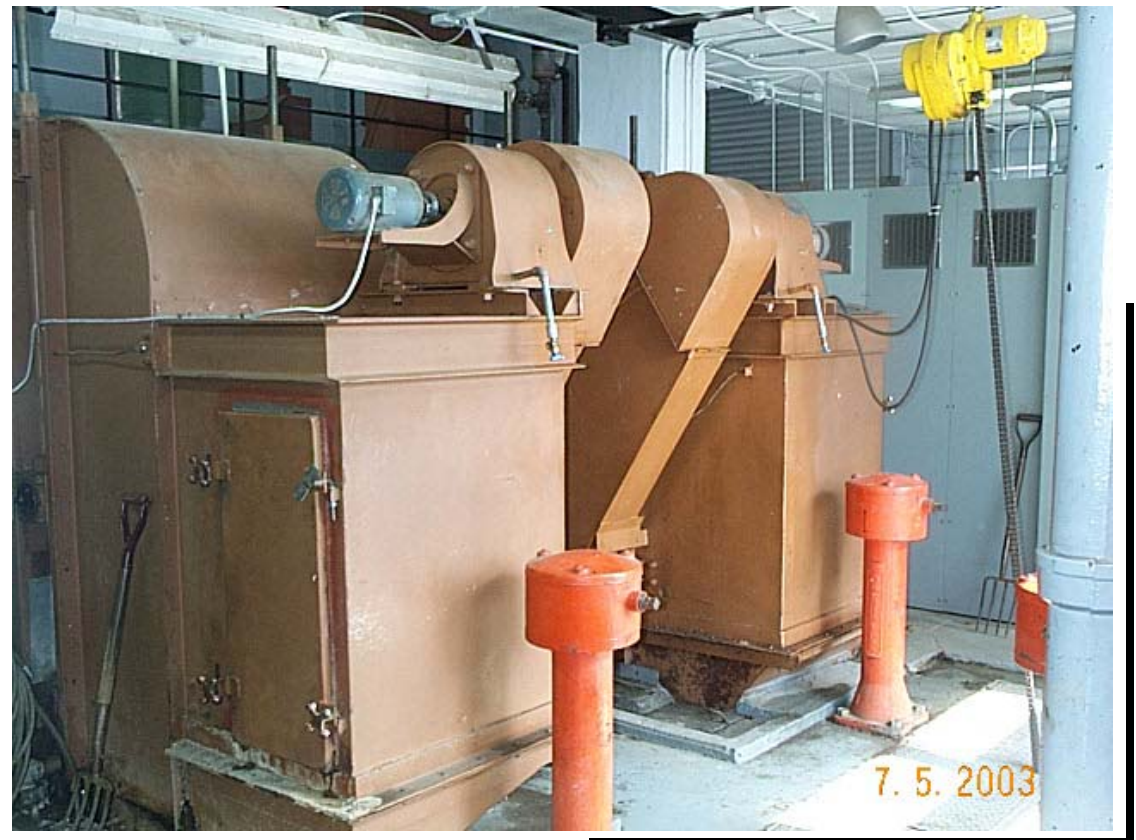
Photo n° 4. ← Porte du caisson donnant accès au tamis rotatif.

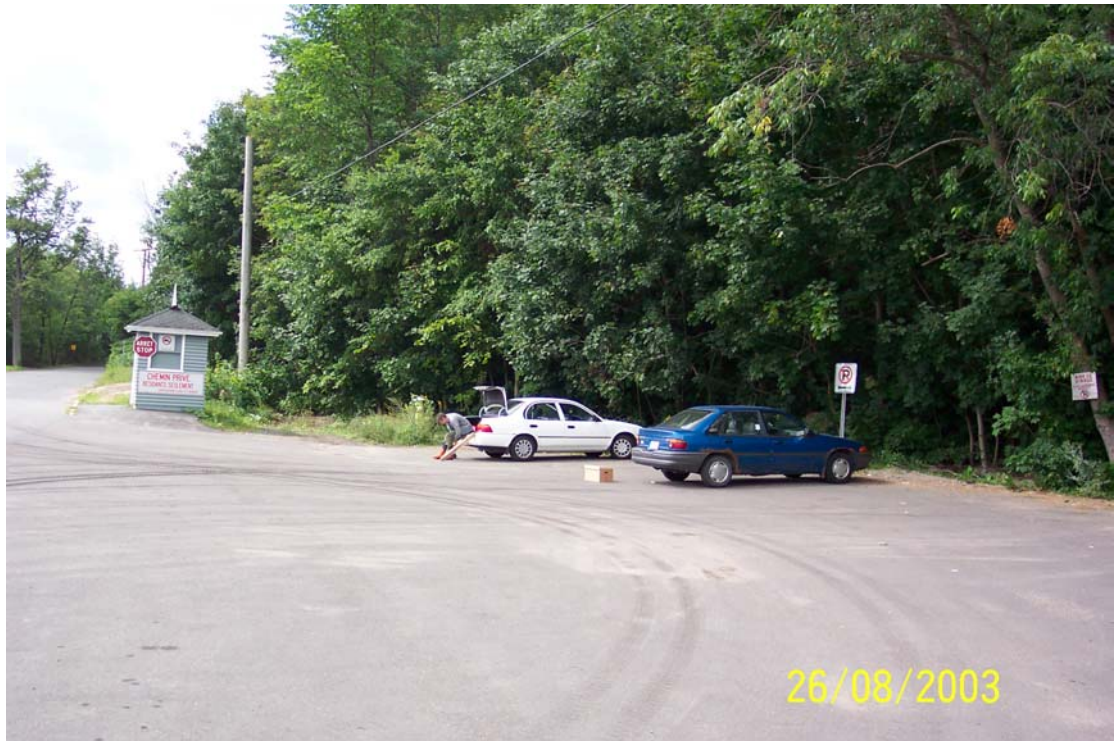
Photo n° 7. Végétation en bordure du stationnement.

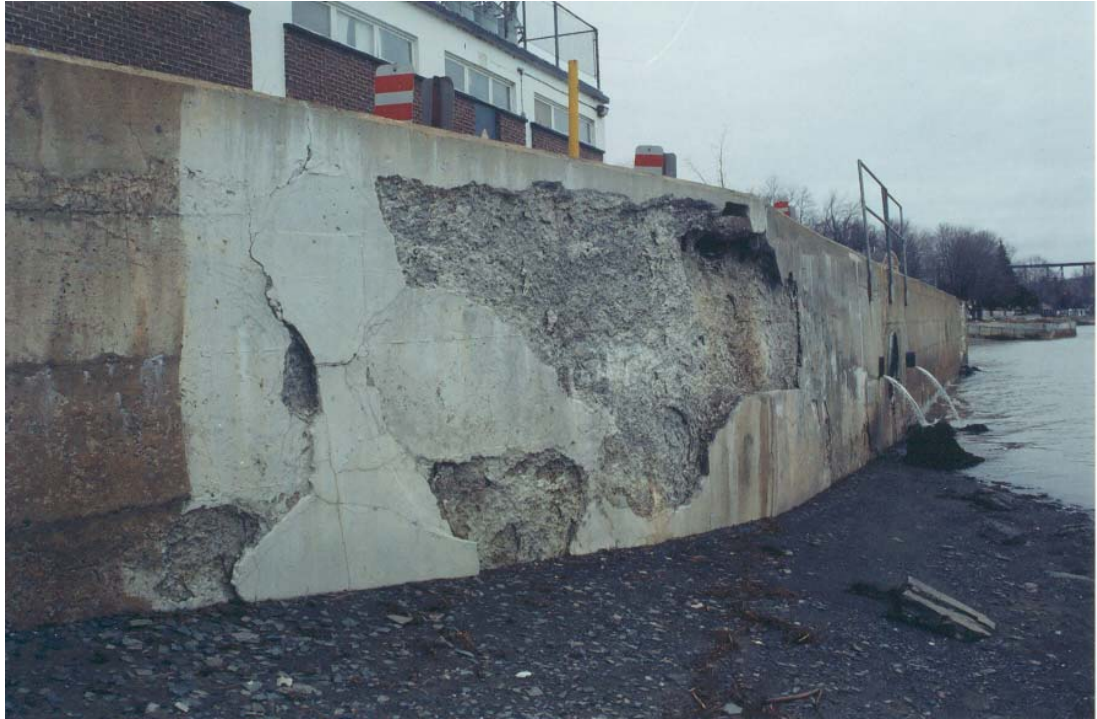
Photo n° 9. État du mur de soutènement en avril 2005.
