PROJET DE RÉAMÉNAGEMENT À QUATRE VOIES SÉPARÉES DE LA ROUTE 175 ENTRE LES KILOMÈTRES 60 ET 84

*Établissement d'un programme de
compensation de l'habitat du poisson*

Rapport final

LE 14 DÉCEMBRE 2004

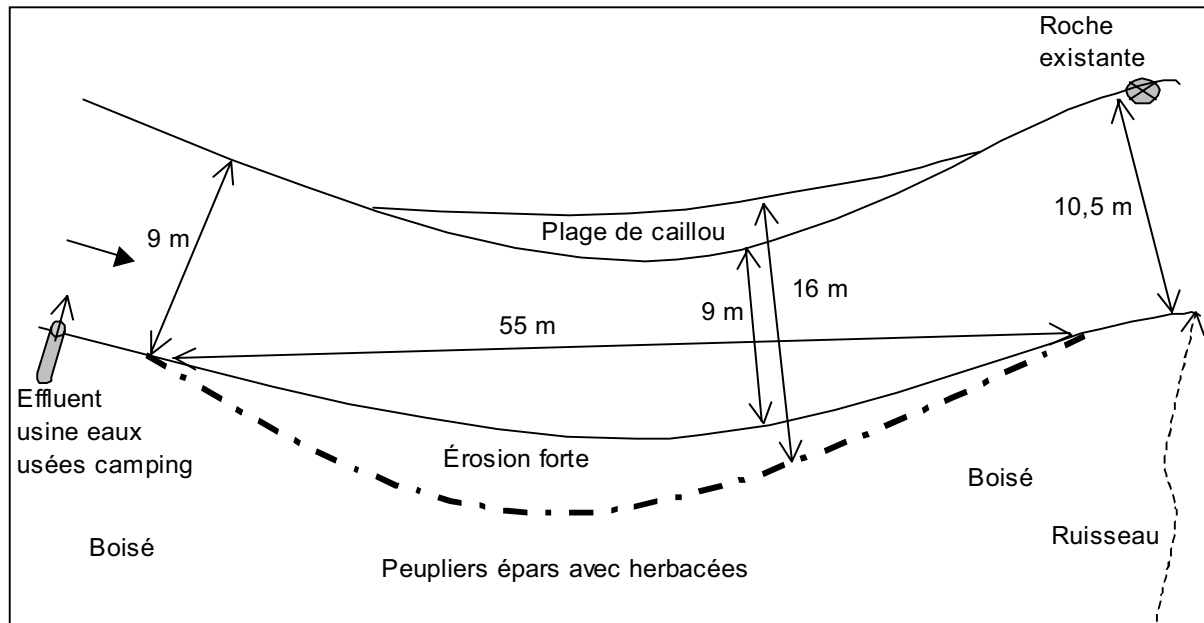
Situation actuelle du site 1

Site no. 1	Érosion forte sur rivière des Hurons - Amont.	
Cours d'eau	Rivière des Hurons.	
Position GPS	N47.03024 W71.33664	
Lots concernés	Rive gauche et droite : 1 827 183 (terrain privé)	
Vitesse du courant	Moyenne.	
Substrat lit	Galet et gravier + sable.	
Substrat rive	Sable sur couche de gravier et galet sur couche de limon-argile.	
État rive Gauche	Talus de 1 à 1,5 m. Forêt + arbustes sur la rive.	
État rive Droite	Talus de 4 m en loam sableux. Veine de glaise apparente par endroits. Érosion très forte. Herbacées et groupement de peupliers (friche arborescente) sur la rive.	
Cause de la perte d'habitat	Perte de la végétation riveraine arbustive sur un talus très élevé et puissante force hydrique de la rivière.	
Zone touchée	55 mètres de long sur la rive droite (4 mètres de haut).	
Situation en amont	Première zone calme après les torrents du secteur St-Adolphe. Suite de radiers et de méandres sur fond de caillou avec talus de 1 à 2 mètres couverts de forêt ou occupés par un terrain de camping.

Situation en aval	Site No. 2 à moins de 40 mètres.	
Évaluation de l'état actuel de l'habitat du poisson ^(a)	Reproduction : 1 Abris : 1	Alimentation : 1 Accessibilité : 3
Création d'habitat suggérée	A) Retalutage du haut du talus afin d'éviter un décrochage massif. B) Augmentation de la résistance du bas de talus en insérant des billots de bois et des roches sous la ligne des hautes eaux. C) La création d'un seuil en aval permettra d'affaiblir la force hydrique faite sur la zone érodée. Création d'une fosse en aval (habitat de repos et d'alimentation). D) Restauration de la végétation riveraine arbustive (habitat d'alimentation).	
Contraintes	Accès possible par l'approche du site #2, il faudra cependant franchir un petit ravin, où coule un ruisseau, par l'installation d'un ponceau temporaire.	
Superficie d'habitats restaurés	Végétation riveraine : 55 m x 5 m = 275 m ² x 100% Seuil : fosse 10 m x 12 m + frayère 10 m x 6 m = 180 m ² x 100% Abris sous roches en bas de talus : 5 x 5 m ² = 25 m ² x 100% Total : 480 m²

Aménagements proposés pour le site 1

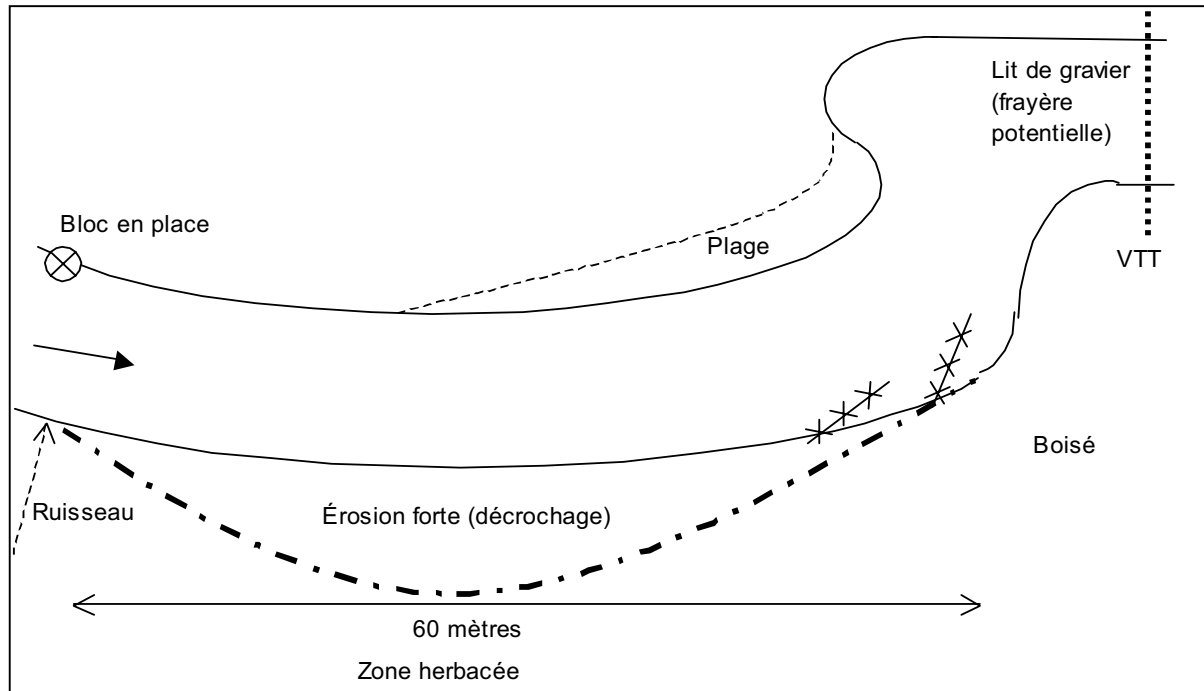
Situation actuelle pour le site 2

Site no. 2	Érosion forte sur rivière des Hurons - Aval.	
Cours d'eau	Rivière des Hurons.	
Position GPS	N47,02930 W71,33712	
Lots concernés	Rive gauche et droite : 1 827 184 (terrain privé)	
Vitesse du courant	Moyenne (radier et mouille de concavité).	
Substrat du lit	Galet et caillou.	
Substrat rives	Sable sur galet et caillou. Couche silto-argileuse par endroit sous la ligne des hautes eaux.	
État rive Gauche	Friche arbustive (dépôt d'alluvion en colonisation), talus en pente douce de moins de 2 m, emprise électrique à moins de 50 m.	
État rive Droite	Replat de talus herbacé, route 175 à moins de 100 m.	
Cause de la perte d'habitat	Déstabilisation de la rive par enlèvement de la couverture végétale naturelle. Veine de glaise affleurante sous le talus d'érosion.	
Zone touchée	5 mètres de haut sur 60 mètres de rive.	
Situation en amont	Suite de radiers et de plats lenticules dans le secteur du Camping Stoneham et forêts. Site No. 1 à ~40 m.

Situation en aval	Frayère à moins de 25 m. Piste de VTT traversant à gué pour aller rejoindre le corridor des lignes haute tension sur la rive gauche. Site No. 3 à ~300 m.	
Évaluation de l'état actuel de l'habitat du poisson ^(a)	Reproduction : 2 Abris : 1	Alimentation : 1 Accessibilité : 3
Création d'habitat suggérée	A) Retalutage du haut du talus afin d'éviter un décrochage massif en lui donnant une pente semblable aux sections amont et aval (1:3) (protection de l'habitat de reproduction situé en aval). B) Implantation d'une clé et d'un enrochement à la base du talus. C) Ancrage de gros blocs agissant comme déflecteurs dans la base du talus (habitat de repos) et d'abris sous roches en aval de l'enrochement. D) Restauration de la végétation riveraine arbustive (10 m) et arborescente en haut de talus (habitat d'alimentation).	
Contraintes	Les travaux du site n° 1 et n° 2 devront être fait en même temps, car ils sont fortement liés. L'accès est facile. L'utilisation du site par des VTT ne semble pas trop fréquente, mais on devra s'assurer que ceux-ci ne viennent pas détruire les plantations placées sur les rives. Le propriétaire du terrain devra être informé, aucune infrastructure n'est présente sur le site.

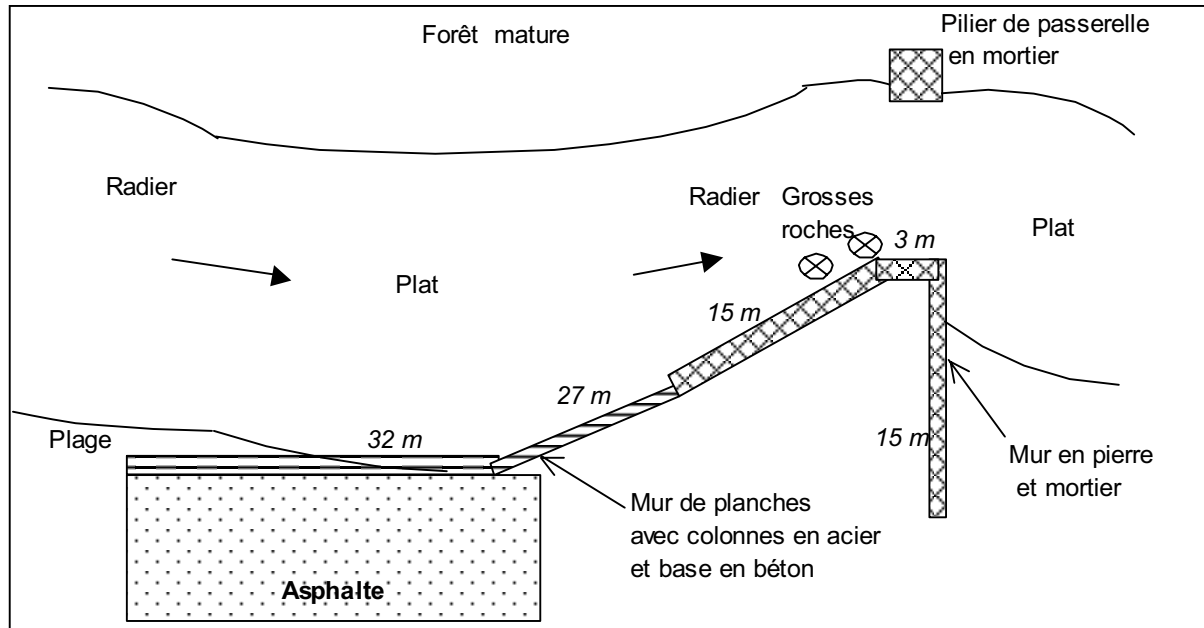
Situation actuelle pour le site 3

Site no. 3	Vieux murs de soutènement.	
Cours d'eau	Rivière des Hurons.	
Position GPS	N47.02716 W71.33911	
Lots concernés	Rive gauche et droite : 1 827 186 (terrain privé)	
Vitesse du courant	Rapide.	
Substrat lit	Grosses roches et galets.	
Substrat rives	Gravier et litière forestière. Asphalte et gravier derrière les murs.	
État rive Droite	Forêt mature.	
État rive Gauche	Halte routière désaffectée, surface asphaltée et murs de soutènement en bois et en pierre. Utilisé par des fêtards (site de feux, bouteilles cassées), traces de VTT.	
Cause de la perte d'habitat	Construction d'un mur de soutènement et de piliers dans la rive pour une passerelle piétonnière aujourd'hui détruite.	
Zone touchée	90 mètres sur la rive droite et 10 m sur la rive gauche.	
Situation en amont	Méandres sur fond de galet et gravier avec plage de sable, érosion moyenne.	
Situation en aval	Suite de radiers et de plats, peu d'érosion, rives naturelles jusqu'au pont de la route 175. Fosse créée par l'effet de rétrécissement des piliers en mortier.

Évaluation de l'état actuel de l'habitat du poisson ^(a)	Reproduction : 2 Abris : 1	Alimentation: 2 Accessibilité : 4
Création d'habitat suggérée	Restauration de la rive droite et protection des habitats de reproduction situés en aval. A) Retirer l'asphalte et le remplissage derrière le mur. Destruction des murs de soutènement en planches et en mortier. Enrochement de la base de la rive. B) Installation d'abris sous roches. (habitat de repos) C) Reprofilage de la rive avec une pente semblable aux sections amont et aval (~1:3). D) Plantation d'arbustes sur la rive et d'arbres sur le haut du talus. E) Le pilier sur la rive gauche devra être remplacé par un enrochement.	
Contraintes	Le site est à l'abandon depuis plusieurs années et visité par des fêtards (feux de joie) et des VTT. La restauration de l'habitat devra en tenir compte, en particulier, de la bonne reprise des végétaux en rives. Accès très facile : site à moins de 100 m de la route 175 Tenter de maintenir l'effet de rétrécissement créé par la structure existante, celle-ci crée une fosse.

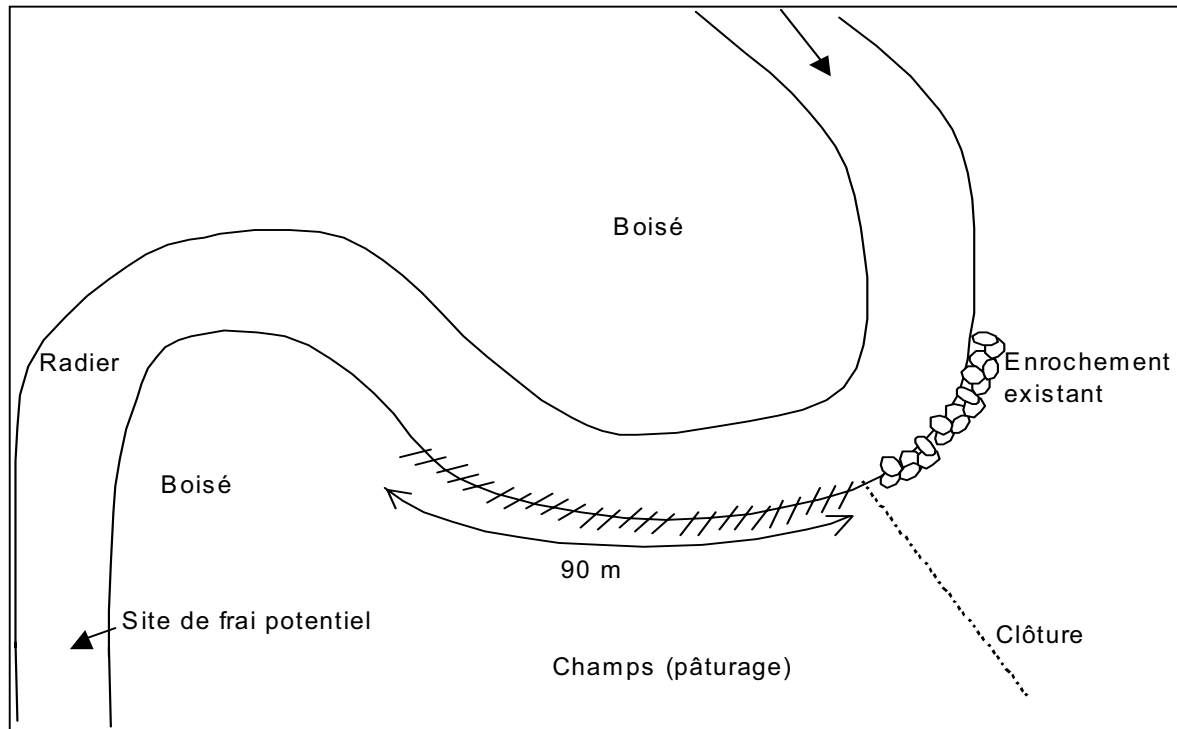
Situation actuelle pour le site 4

Site no. 4	Érosion d'un talus dénudé près du chemin Crawford.	
Cours d'eau	Rivière des Hurons.	
Position GPS	N47,00760 W71,35687	
Lots concernés	Rive gauche : 1 829 708 (terrain privé), rive droite : 2 927 543 (terrain privé)	
Vitesse du courant	Moyenne.	
Substrat lit	Gravier et caillou.	
Substrat rives	Sable (loam sablonneux).	
État rive Gauche	Champs agricole servant de pâturage aux chevaux.	
État rive Droite	Plage arbustive (colonisation d'alluvions récentes), boisé mature à l'arrière.	
Cause de la perte d'habitat	Érosion de la berge sans végétation et transport des sédiments jusqu'au site de frayère situé en aval.	
Superficie touchée	90 m de rive (talus de 1,5 m) soit 135 m ² .	
Situation en amont	Terrain privé avec enrochement bien végétalisé immédiatement en amont. Secteur résidentiel du chemin de la Rivière.	
Situation en aval	Succession de radiers et plats lenticules sur lit de gravier et galet. Secteur forestier avec résidences secondaires (chalets).

Évaluation de l'état actuel de l'habitat du poisson ^(a)	Reproduction : 1 Abris : 1	Alimentation : 1 Accessibilité : 3
Création d'habitat suggérée	A) Adoucissement du talus. B) Implantation d'un cordon de roche à la base du talus et de déflecteurs en roches. C) Plantation d'arbustes dans le talus et le replat sur une distance minimale de 10 mètres. D) Aménagement d'une frayère (bac de gravier) en aval dans un segment plus forestier.	
Contraintes	Une attention particulière devra être portée afin de ne pas créer de zones d'érosion dans le virage situé immédiatement en aval lors de l'aménagement de l'enrochement et des déflecteurs.. Accès facile par le champs se rendant jusqu'à la rivière et le chemin Crawford. Une entente devra être faite avec l'agriculteur afin de réaliser les travaux et d'obtenir de sa part l'assurance qu'il protégera la végétation implantée.	
Superficie d'habitats restaurés	Végétation riveraine: 90 m x 5 m = 450 m ² x 100 % Contre-courant créé par les déflecteurs : 3 x 5 m x 8 m = 120 m ² x 100% Seuil : fosse 10 m x 10 m + frayère 10 m x 5 m = 150 m ² x 100% Total : 720 m²

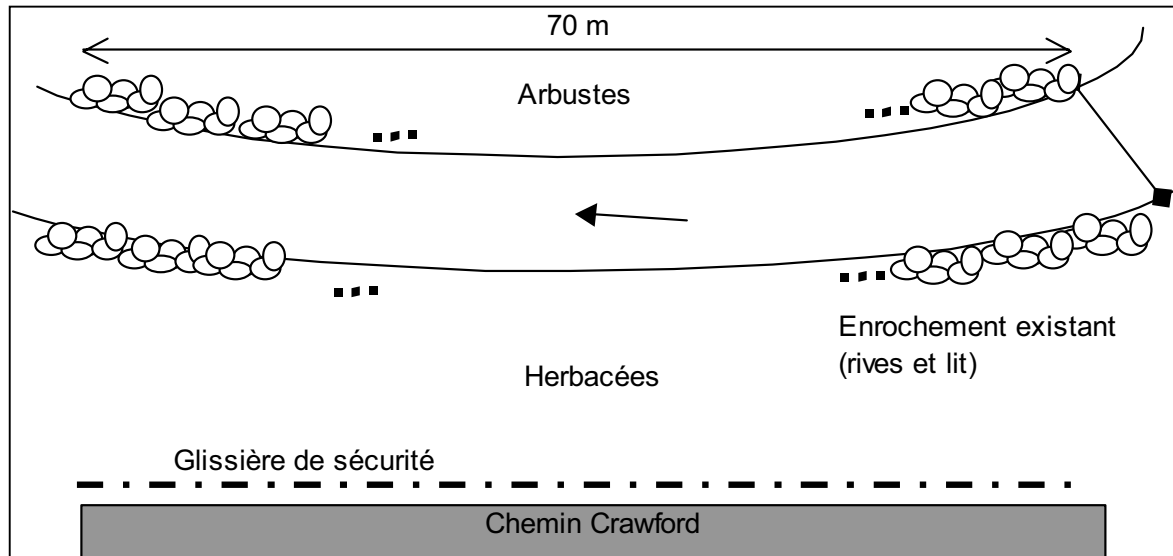
Situation actuelle pour le site 5

Site no. 5	Affluent longeant la rue Crawford.	
Cours d'eau	Affluent de la rivière des Hurons : Ruisseau Wright (non-officiel).	
Position GPS	N47.00452 W71.35831	
Lots concernés	Rive gauche et droite : 1 829 432 (terrain municipal)	
Vitesse du courant	Lente à nulle.	
Substrat lit	Roches recouvertes de limon. Uniforme sur plus de 70 m.	
Substrat rive	Enrochement en base (2 m de large) et sol végétal en talus.	
État rive Gauche	Talus de 3-4 m à pente forte couvert d'herbacées. Chemin Crawford sur le replat (moins de 20 m).	
État rive Droite	Talus de 2 m avec une pente moyenne. Arbustaie.	
Cause de la perte d'habitat	Rectification et uniformisation de l'écoulement. Modification du lit et des rives (enrochement avec des roches de 30 cm de diamètre).	
Superficie touchée	75 m de long x 4 m de large soit 300 m ² .	
Situation en amont	Petit barrage de roches créant un étang. Le ruisseau vient du mont Wright et passe dans un champs agricole (élevage de chevaux).

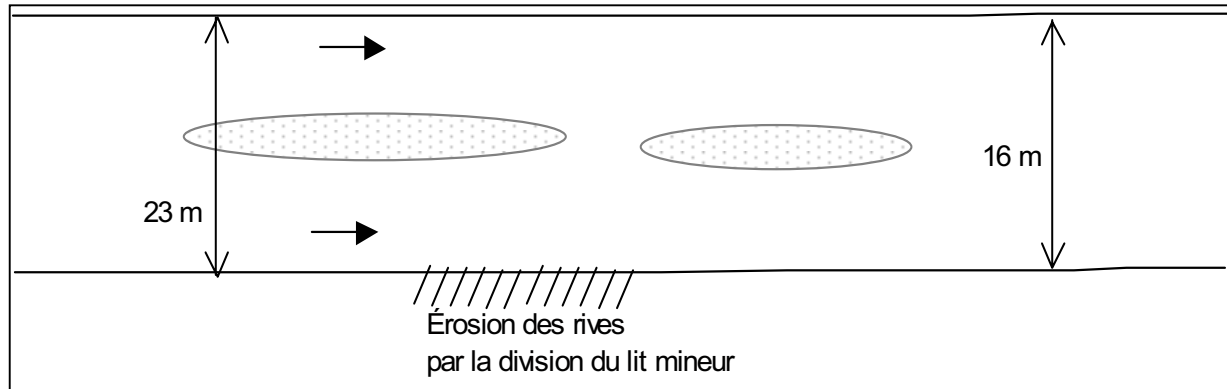
Site no. 6	Section rectiligne dans le secteur de la rue McKee.	
Cours d'eau	Rivière des Hurons.	
Position GPS	N46,97419 W71,37996 (centre du tronçon).	
Lots concernés	Rive gauche : 1 242 074, 1 242 073, 1 241 406, 1 260 059, 1 241 405, 1 241 403, 1 242 706, 1 280 024, 1 280 025, 1 242 704, 1 241 385, 1 241 383, 1 241 382 (terrains privés) ; rive droite : 1 242 081, 1 279 998, 1 241 381 (terrains privés).	
Vitesse du courant	Faible à moyenne.	
Substrat lit	Sable et gravier fins. Dépôts meubles sur plus de 30 cm de hauteur. Argile apparente par endroits.	
Substrat rive	Sable et gravier, enrochement artificiel par endroits.	
État rive Gauche	Talus de 2 m à pente forte. Forêt mature.	
État rive Droite	Talus de 1,5 à 2 m à pente forte. Infrastructures (résidences avec terrains aménagés, gazon, bande riveraine de 0,5 à 4 m). Érosion apparente où la végétation a été retirée.	
Cause de la perte d'habitat	Segment très rectiligne (probablement rectifié artificiellement au début du XX ^e siècle) sur plus de 1 000 m. Uniformité de l'écoulement et division du courant le long des rives causant de l'érosion par endroit. En amont et en aval, la rivière fait naturellement de grands méandres.

Situation actuelle pour le site 6 (type d'écoulement uniforme se répétant sur 1000 m)

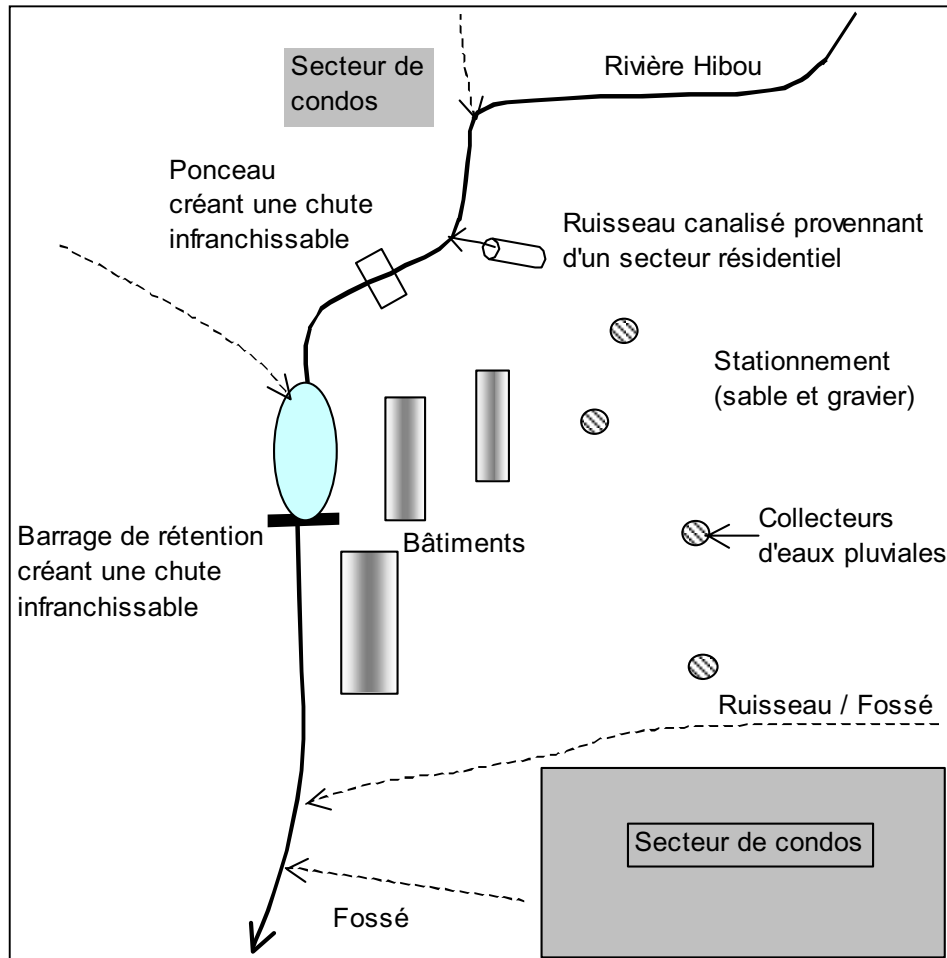
Situation actuelle pour le site 7

Site no. 7	Fond de vallée du secteur station ski Stoneham.	
Cours d'eau	Rivière Hibou.	
Position GPS	N47.02733 W71.38388	
Lots concernés	Rive gauche et droite : 1 828 651 (terrain privé)	
Vitesse du courant	Moyenne à forte.	
Substrat lit	Caillou et galet.	
Substrat rives	Roches et gravier (présence de terre de remplissage à plusieurs endroits).	
État rive Gauche	Arbustive à dénudée.	
État rive Droite	Arbustive à dénudée.	
Cause de la perte d'habitat	Réseau d'évacuation des eaux de drainage déficient. Les fossés et le sol nu près de la rivière s'érodent fortement par endroit.	
Zone touchée	Plus de 1000 m de cours d'eau subissent l'impact de l'apport en sédiments des fossés et ruisseaux dégradés.	
Situation en amont	Rivière et petits affluents naturels provenant des montagnes environnantes. Pente forte à moyenne sur lit de roches. Végétation des rives naturelle avec pente de ski par endroit.	
Situation en aval	Rivière sur lit de gravier et roche avec pente moyenne.

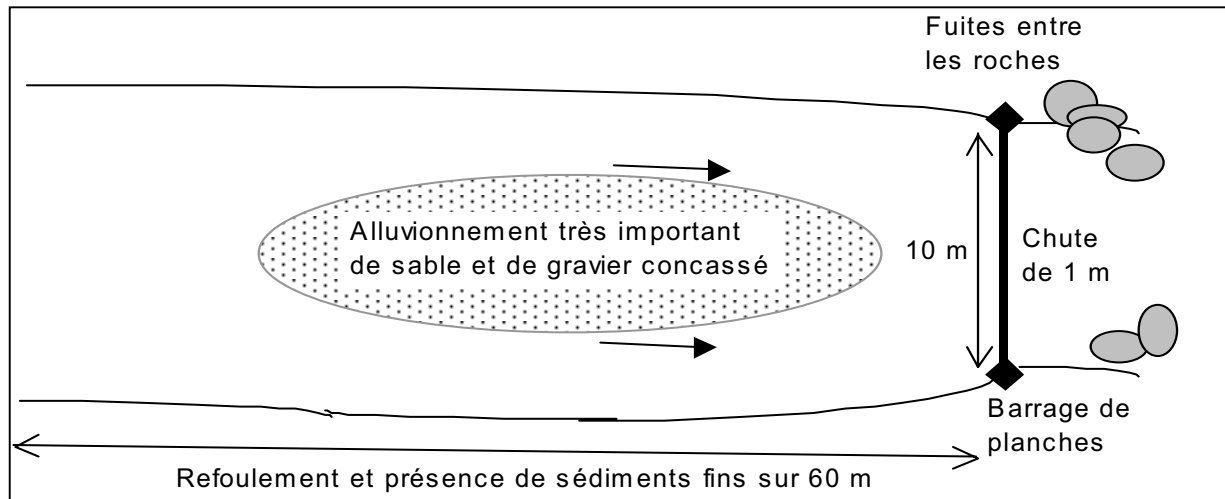
Situation actuelle pour le site 8

Site no. 8	Barrage de planches dans le secteur Bon-Air.	
Cours d'eau	Rivière Hibou.	
Position GPS	N47.02313 W71.38102	
Lots concernés	Rive gauche: 1 829 601; rive droite : 1 829 598, 1 829 602 (terrains privés)	
Vitesse du courant	Lente en amont, moyenne en aval.	
Substrat lit	Sable et gravier concassé recouvert de limon jusqu'au rebord du barrage (haut de 1 m) et sur une distance de 65 m en amont du barrage.	
Substrat rives	Roches et cailloux recouvert de litière végétale.	
État rive Gauche	Bande riveraine de forêt, condos et terrain vacant à moins de 30 m.	
État rive Droite	Terrain résidentiel aménagée (gazon et arbustes) à moins de 10 m.	
Cause de la perte d'habitat	Construction d'un barrage en planches de 1 m de haut bloquant totalement l'écoulement.	
Superficie touchée	65 m de long par 10 à 15 m de large soit ~800 m ² .	
Situation en amont	Station touristique (centre de ski) à moins de 200 m.	
Situation en aval	Passerelle de bois immédiatement en aval du barrage. Solidité précaire.

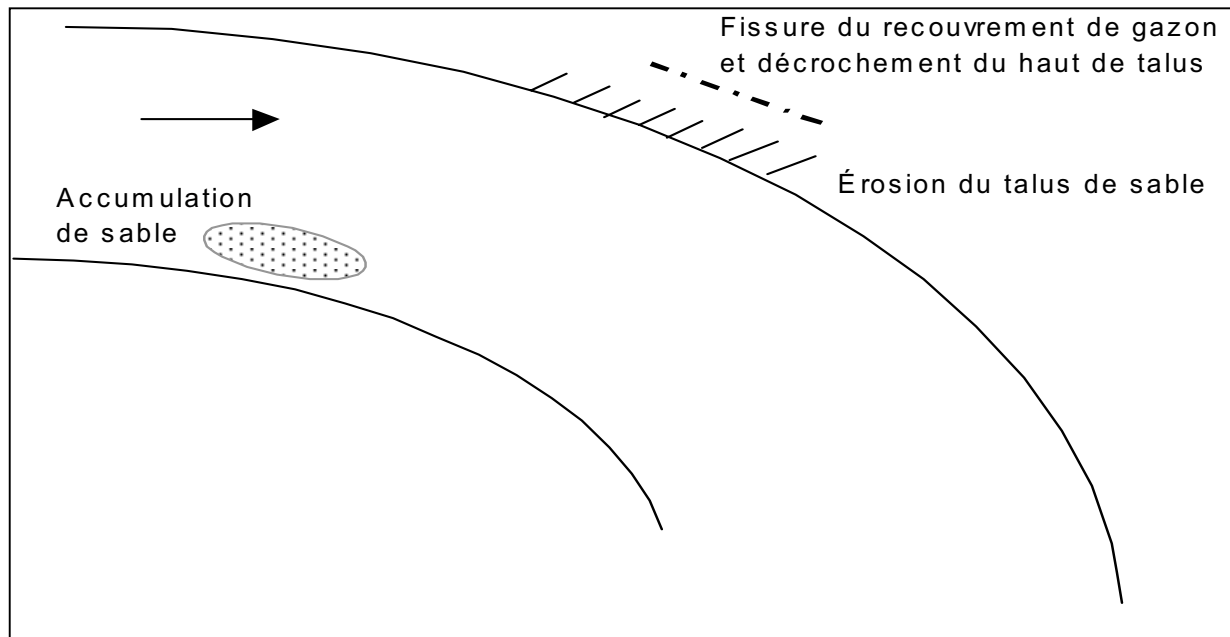
Situation actuelle pour le site 9

Site no. 9	Golf Stoneham.	
Cours d'eau	Rivière Hibou.	
Position GPS	N46.99519 W71.37416	
Lots concernés	Rive gauche et droite : 1 827 691 (terrain privé)	
Vitesse du courant	Modérée (plats lenticules et mouilles).	
Substrat lit	Sable et gravier.	
Substrat rives	Sable et limon, couche d'argile visible à la base par endroit.	
État rive Gauche	Talus de sable et loam argileux de 1,5 m de haut. Dénudé : gazon et herbes hautes.	
État rive Droite	Talus de 1,5 m arbustif.	
Cause de la perte d'habitat	Destruction de la végétation riveraine retenant le talus de sable.	
Zone touchée	Discontinue : 4 sites totalisant 120 m d'érosion linéaire de rive.	
Situation en amont	Section à débit moyen sur lit de roche et gravier avec talus de 1 à 3 mètres. Présence de résidences le long de la rivière.	
Situation en aval	Zone de grosses roches (rapides) et rives arbustives/forestières.	
Évaluation de l'état actuel de l'habitat du poisson ^(a)	Reproduction : 0 Abris : 1	Alimentation : 1 Accessibilité : 2

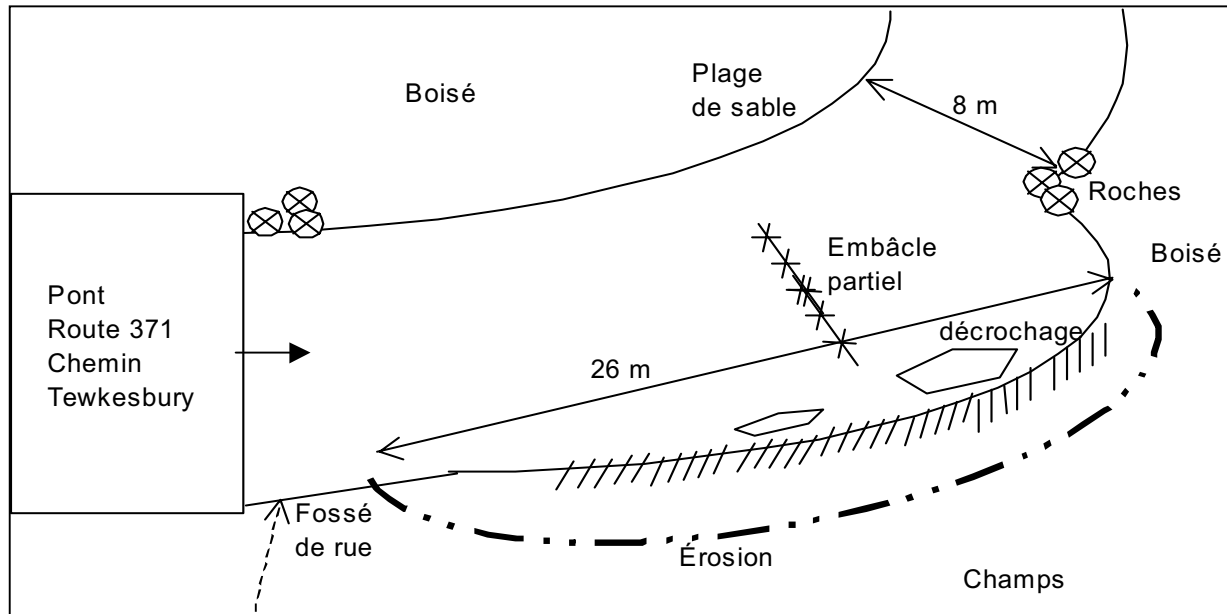
Situation actuelle pour le site 10

Site no. 10	Aval du pont du chemin Tewkesbury (route 371).	
Cours d'eau	Rivière Hibou.	
Position GPS	N46.98615 W71.37392	
Lots concernés	Rive gauche : 1 242 125 (terrain privé), rive droite : 1 241 483 (terrain municipal)	
Vitesse du courant	Moyen à rapide.	
Substrat lit	Roche et gravier.	
Substrat rive	Gravier et sable .	
État rive Gauche	Plage de gravier et arbustaie.	
État rive Droite	Talus de ~5 m montrant un décrochage et une végétation herbacée sur le replat (champ agricole).	
Cause de la perte d'habitat	Infrastructure (pont) modifiant le cours d'eau et dirigeant le courant dans un virage au talus meuble très élevé dont le replat comporte peu de végétation.	
Zone touchée	26 m de décrochage sur rive droite.	
Situation en amont	Zone de rapides sur gros blocs, puis passage dans un immense ponceau (route 371) en métal à fond de caillou et gravier.	
Situation en aval	Section plus calme sur lit de sable et gravier, tournant vers la gauche. Rive variant de 1 à 4 m recouverte de végétation. Présence de nombreux embâcles (site No. 11).

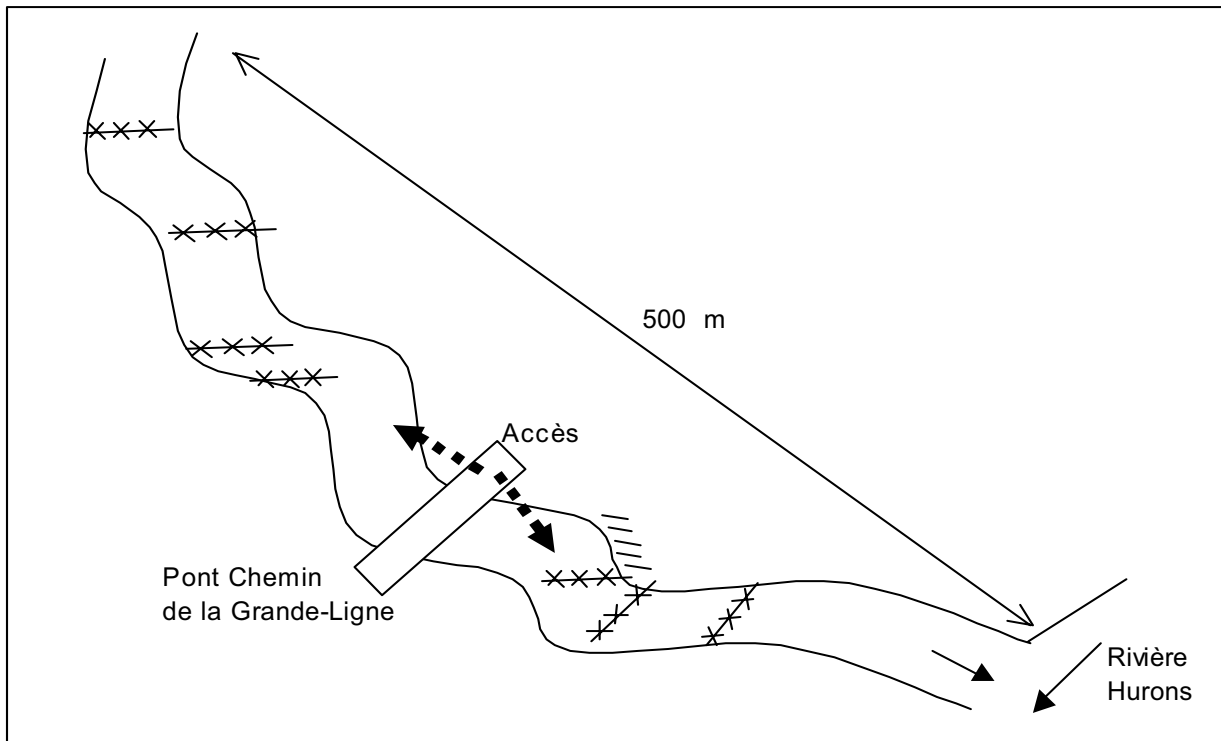
Situation actuelle pour le site 11

11	Embâcles sur le cours inférieur de la rivière Hibou.	Nettoyage des embâcles; Restauration de la végétation arbustive sur les rives.	Moyenne	Reproduction: 0 Repos: 1 Alimentation: 1 Accès : 0	Frayères, zones de repos et d'alimentation, accessibilité à la partie amont du cours d'eau	2	3 800
Total							12 938

Site no. 11	Embâcles sur le cours inférieur de la rivière Hibou.	
Cours d'eau	Rivière Hibou.	
Position GPS	N46.98365 W71.37147 (centre du segment)	
Lots concernés	Rive gauche: 1 242 125, 1 279 975 (terrains privés), 1 242 130 (terrain municipal); rive droite: 1 241 483 (terrain municipal), 1 242 124, 1 242 129, 1 242 080 (terrains privés)	
Vitesse du courant	Faible à moyenne.	
Substrat lit	Gravier et roche recouvert de limon.	
Substrat rives	Sable et loam argileux.	
État rive Gauche	Arbustif et forestier avec talus variant de 1 à 3 m.	
État rive Droite	Arbustif et forestier avec talus variant de 1 à 3 m.	
Cause de la perte d'habitat	Embâcles, sédimentation du lit de la rivière, érosion.	
Superficie touchée	600 m de longueur par 12 m de largeur en moyenne, soit 7 200 m ² .	
Situation en amont	Segment à débit moyen à lent sur fond de roches ou de gravier. Site No. 10 à environ 100 m en amont du début du segment concerné.
