**RÉGIE DES MATIÈRES RÉSIDUELLES DU
LAC-SAINT-JEAN
Lieu d'enfouissement technique
du Lac-Saint-Jean
Intégration visuelle au paysage
Analyse de points de vue supplémentaires**

PROJET N° Q126618

Québec, le 27 juin 2011

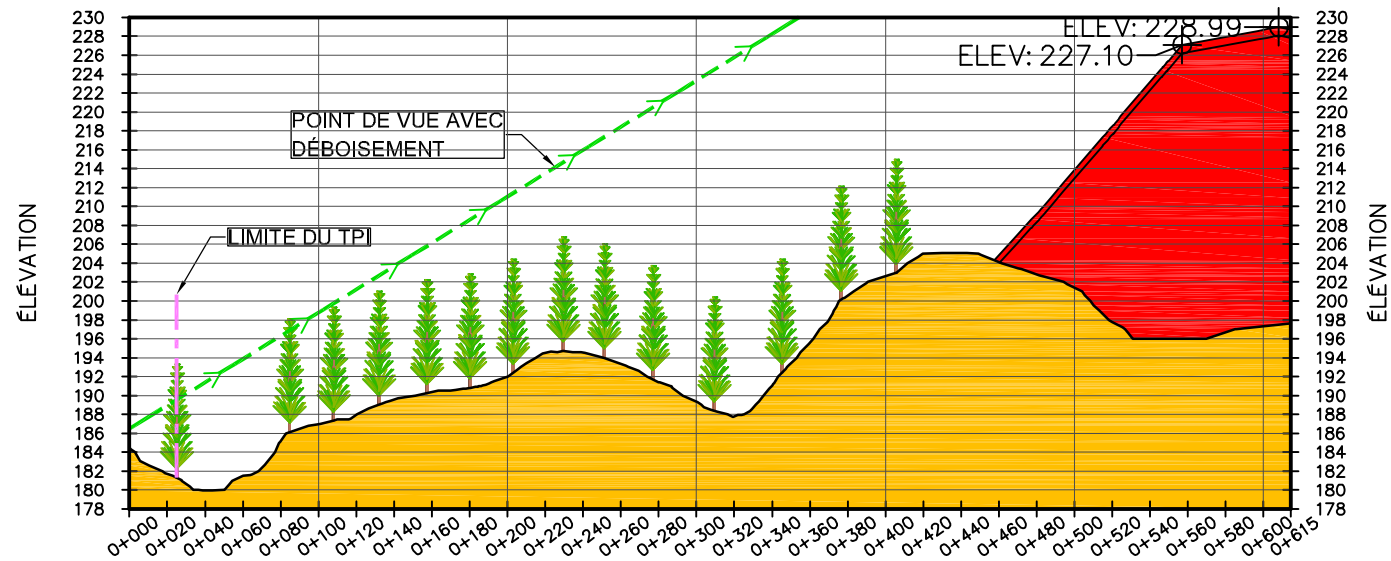
POINT DE VUE - COUPE SCHÉMATIQUE 7

Échelle: Hor. : 1:4000 - Ver. : 1:800

Le deuxième point de vue, soit celui de la coupe 7 présentée à l'annexe 1, est situé sur le terrain de monsieur Léon Gagné. Ce point de vue présente un champ visuel fermé en direction du LET projeté en raison de la topographie et de la présence d'arbres.

En raison de la topographie du terrain, ni les activités ni le site d'enfouissement ne seront pas visibles à partir des points de vue 7 et 8, et ce, peu importe s'il y a déboisement sur les lots contigus au TPI. Les coupes 7 et 8 à la figure 11 de l'annexe 1 illustrent des visées représentatives de ces points de vue.

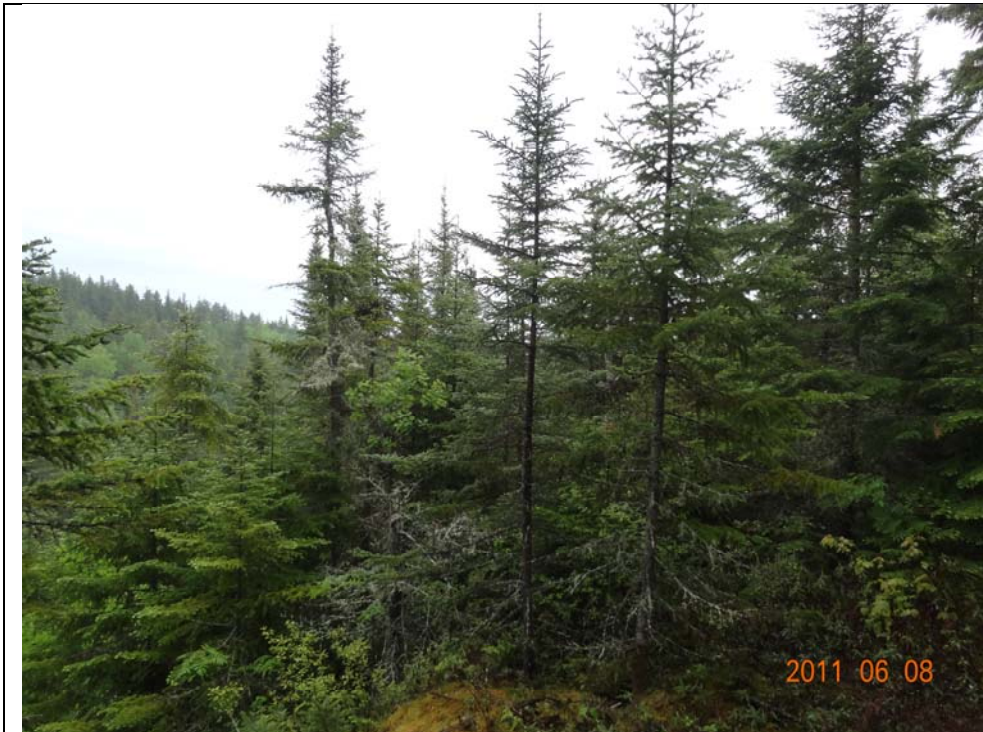
N°	9
Date	08-06-2011
Description :	
Point de vue #6.	
Photo prise à l'emplacement du chalet projeté de madame Joanne Brideau.	
Selon messieurs Léon Gagné et Gilles Lachance, les arbres situés au premier plan seraient coupés dans l'éventualité de la construction du chalet et n'ont donc pas été considérés lors des simulations visuelles.

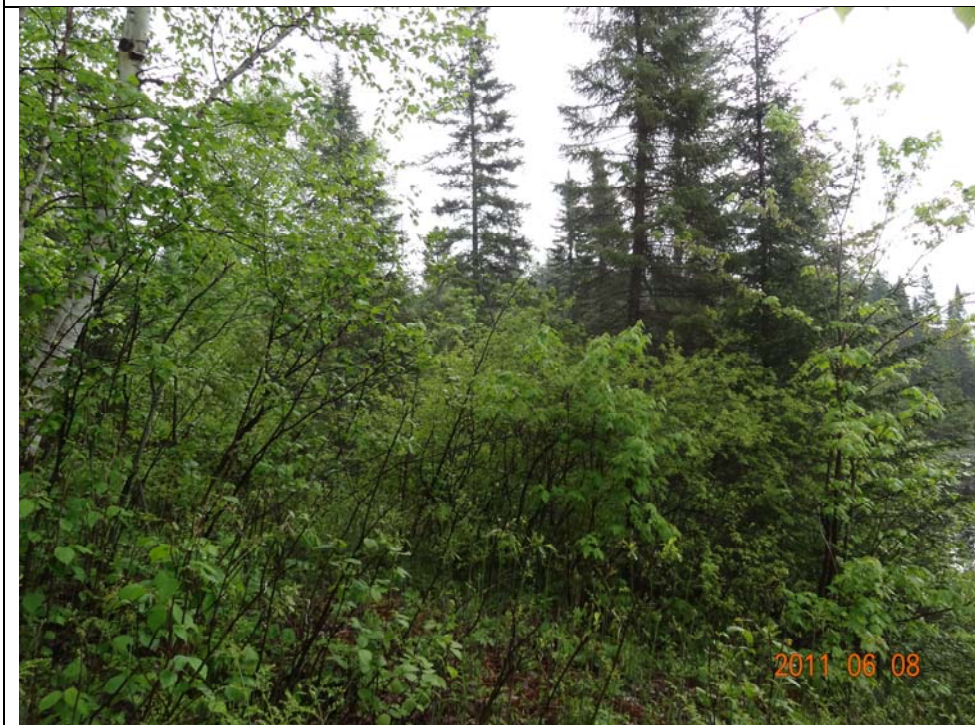
N°	10
Date	08-06-2011
Description :	
Point de vue #7.	
Photo prise à l'emplacement du chalet projeté de monsieur Léon Gagné.	
La simulation visuelle effectuée démontre que le LET projeté n'est pas visible à partir de cet emplacement et ce, même si les arbres situés au premier plan sont coupés.
