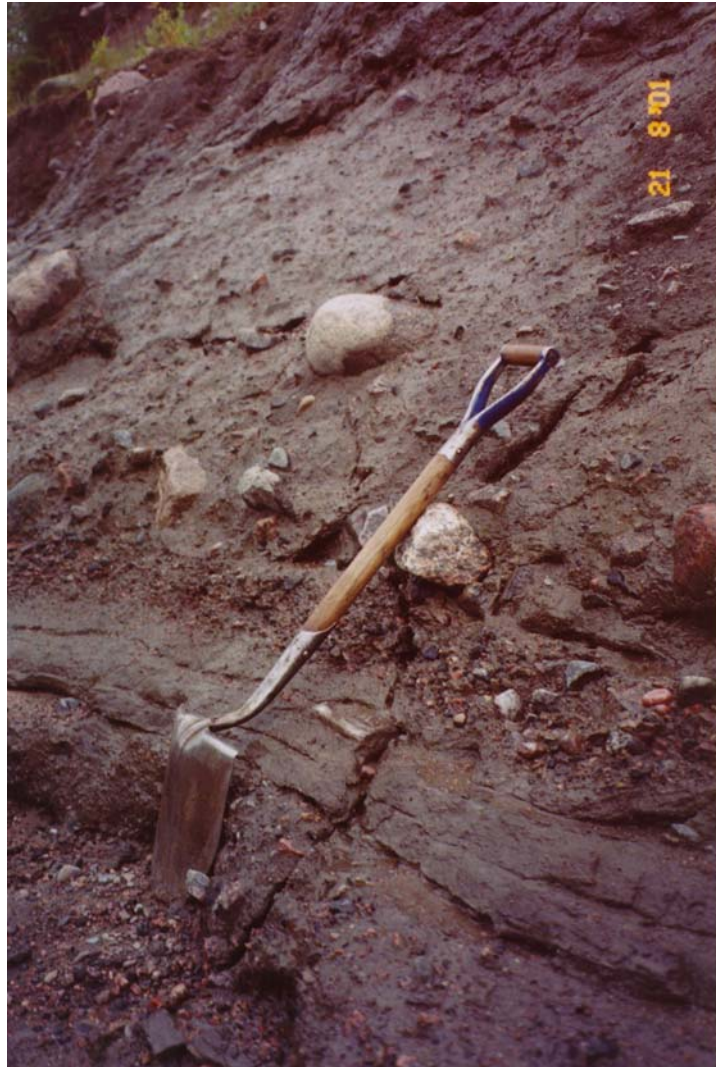
Photo 1 Dépôt typique de till gris très compact avec des sédiments fins glacio-lacustres intercalés. Talus mis à nu par la crue de juillet 1996 sur la rive gauche de la rivière Pikauba, au km 23,2. Les éboulements ont donné lieu au délavage et au transport des matériaux jusqu'à des distances variant selon leur granulométrie.

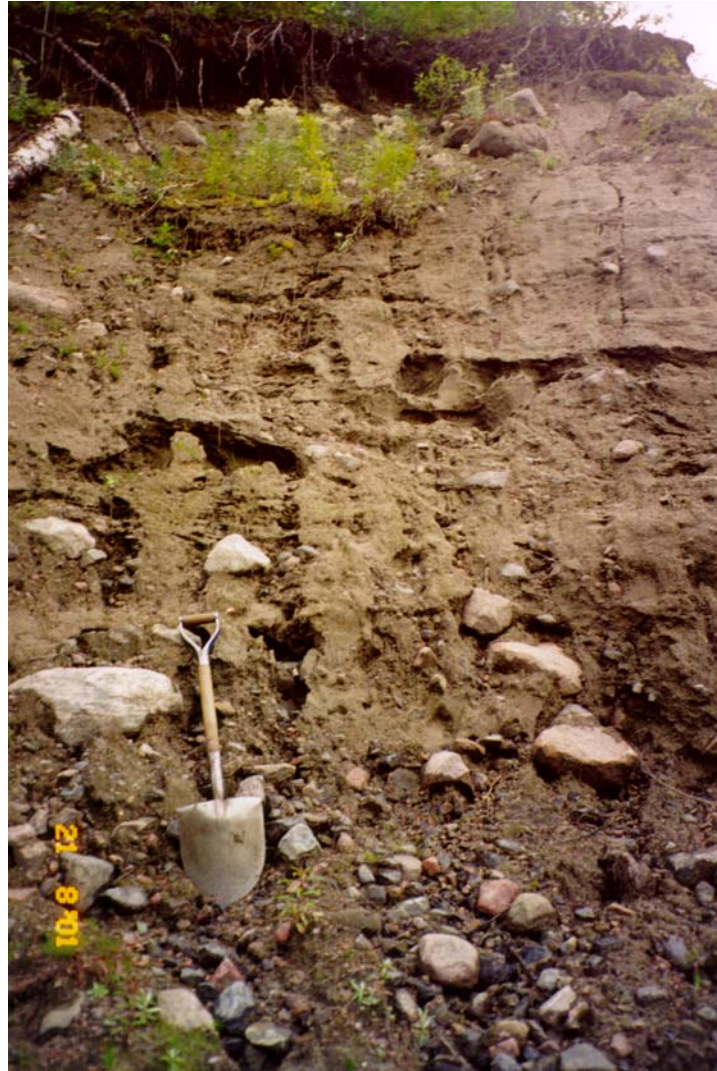
Photo 2 Till brun, peu compact, généralement plus grossier que le till gris décrit à la photo 1. Rive gauche de la rivière Pikauba, km 23,2.

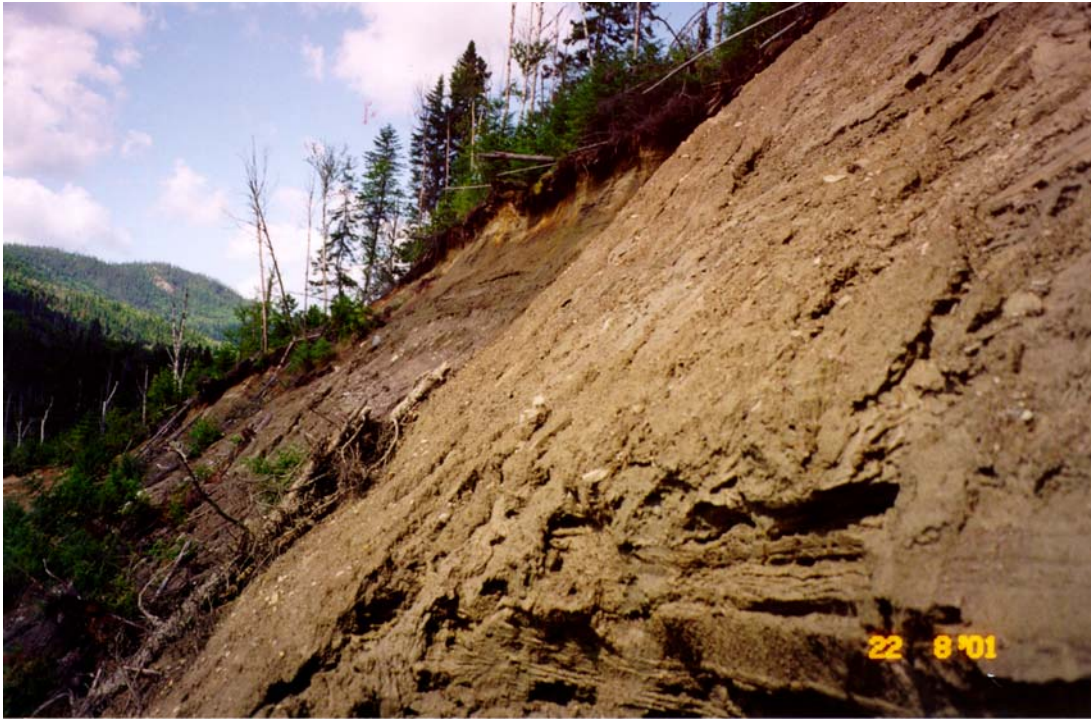
Photo 3 Dépôt glacio-lacustre à faciès de sable et sable silteux.  
Rive droite de la rivière Pikauba, km 58,2.

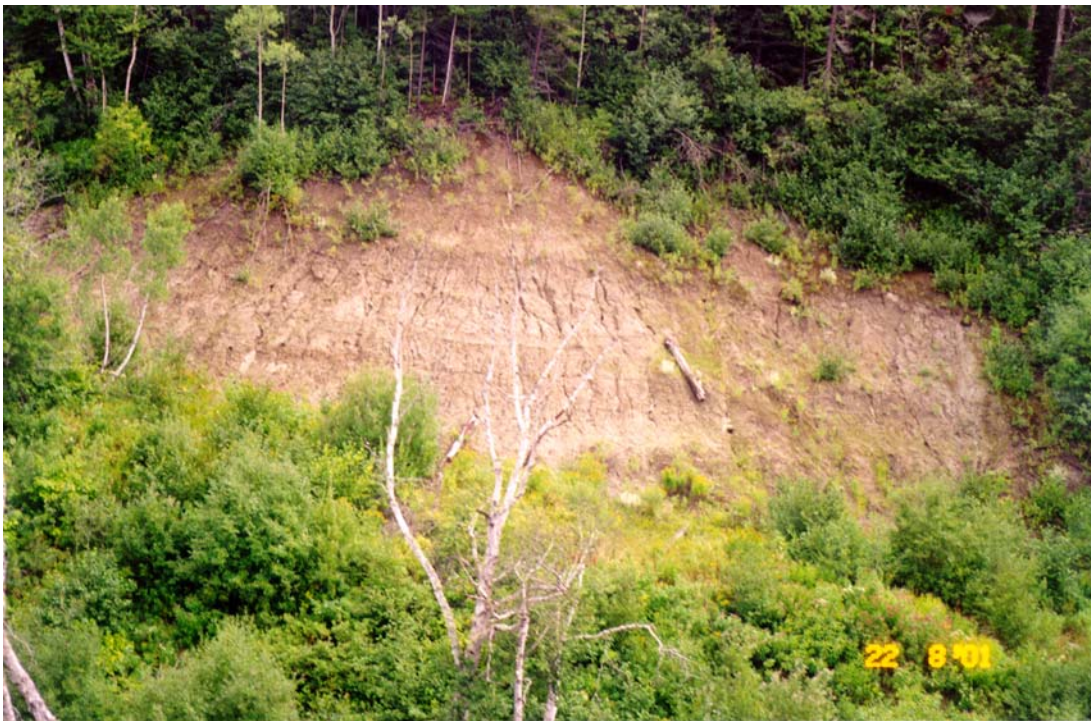
Photo 4 Dépôt glacio-lacustre à faciès de sable silteux et argileux.  
Rive droite de la rivière Pikauba, km 25,7 (près de la confluence avec la Petite Pikauba).

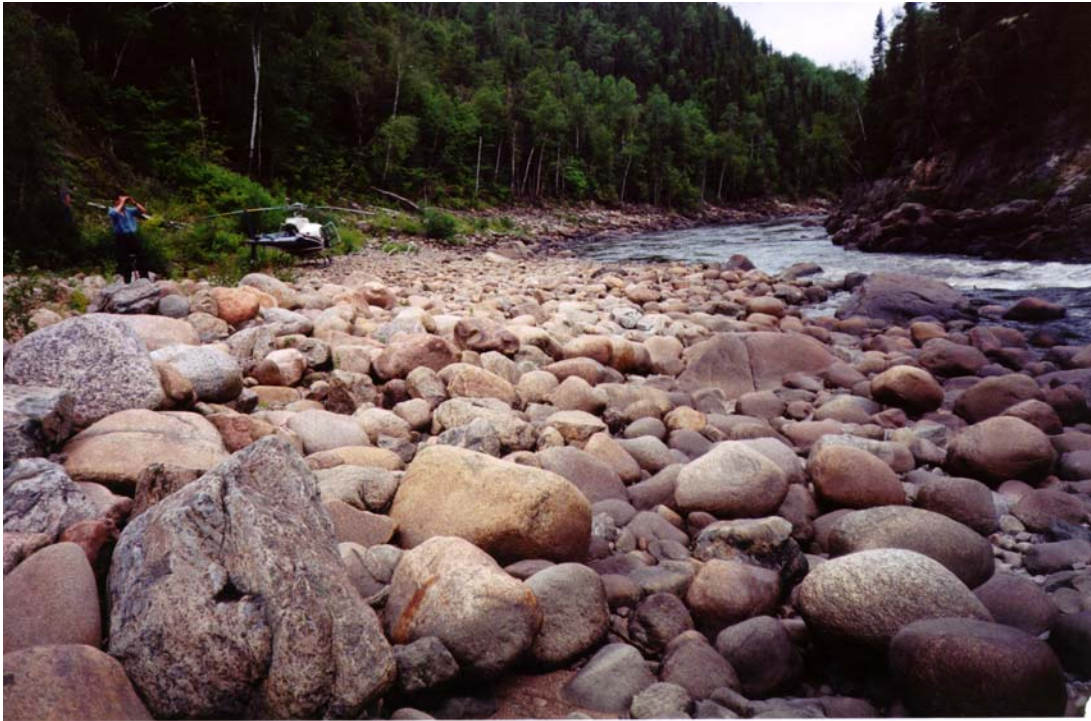
Photo 5 Zone homogène no 2 (km 2,2 à 17,7), caractérisée par un écoulement rapide, sur un lit profondément encaissé composé de matériaux résistants (cailloux, blocs et roc). La traînée de cailloux et blocs visible à l'avant plan a été mise en place pendant la crue de juillet 1996. Rivière Pikauba, km 8,9, vue vers l'aval.

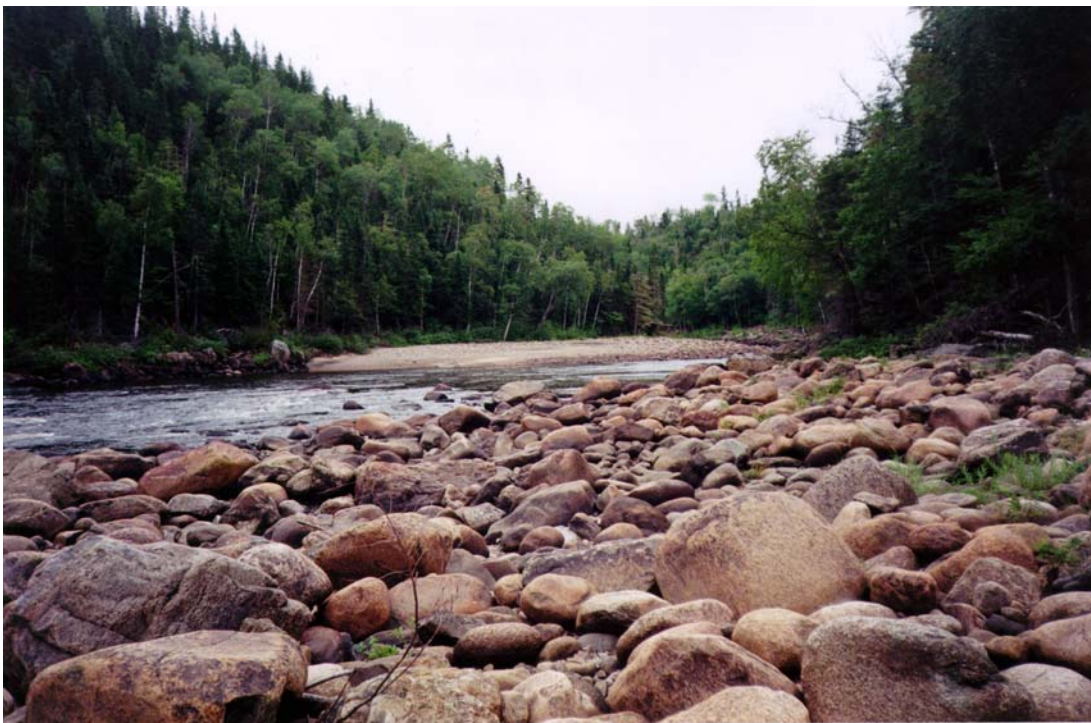
Photo 6 Même site que photo 5, vue vers l'amont. La traînée d'alluvions visible au centre de la photo porte une pellicule de gravier fin à son extrémité d'aval.

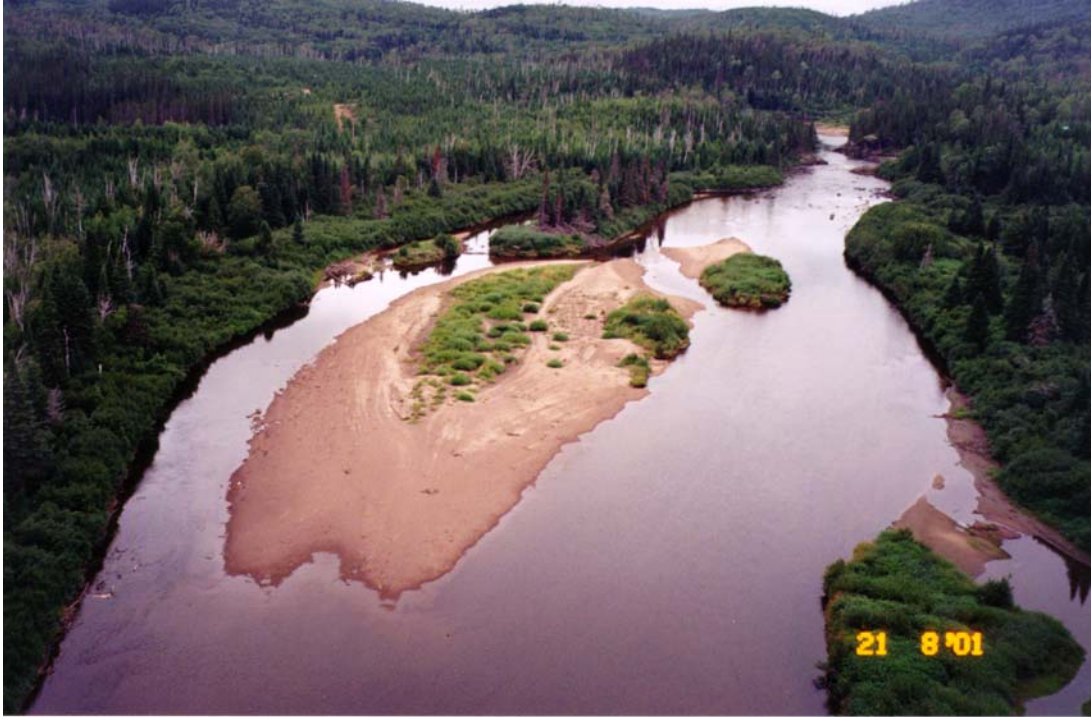
Photo 7 Zone homogène no 3 (km 17,7 à 20), caractérisée par un écoulement lent, et la composition sableuse des talus, des berges et du lit. La rivière Pikauba s'y est encaissée à travers une accumulation de matériaux fluvio-glaciaires. Cette zone à écoulement lent a subi une inondation importante lors de la crue de juillet 1996, mais aucune modification significative des berges et du lit ne s'est produite. Km 19 à 18, vue vers l'aval.

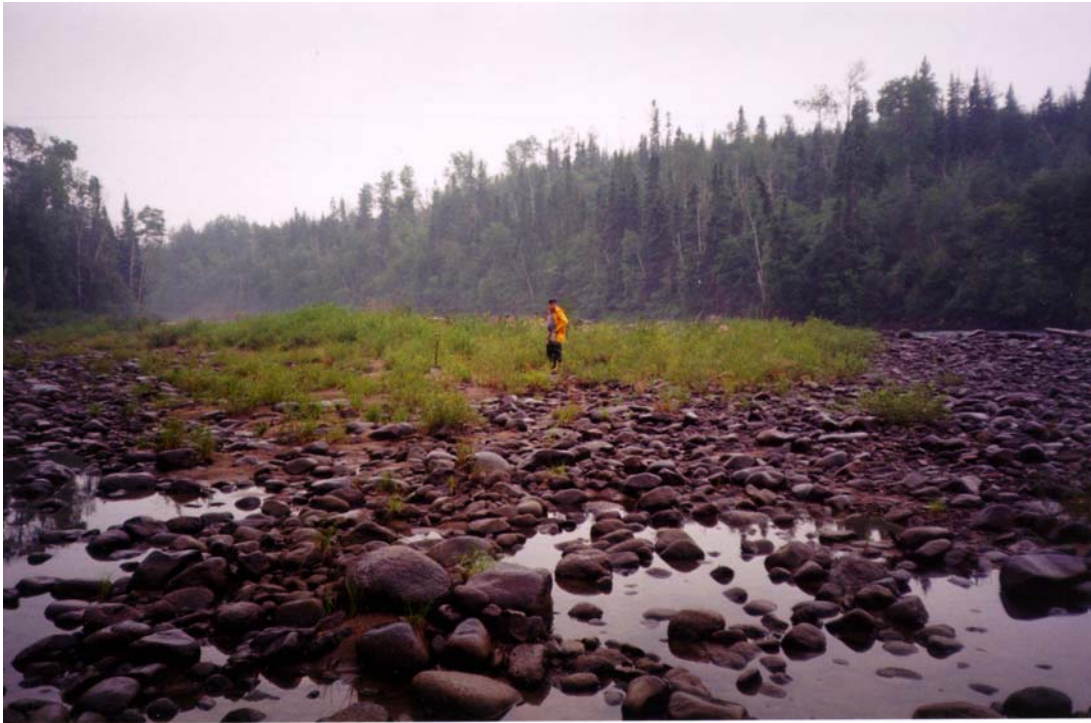
Photo 8 Les talus de la zone homogène no 5 ont subi une érosion importante en juillet 1996 et une accumulation de cailloux et blocs de 200 m de longueur et de 15 à 30 m de largeur a été mise en place immédiatement à l'aval, soit à l'extrémité d'amont de la zone no 4. Le sommet de cette accumulation porte une mince couche de sable. Rive droite, km 21,8, vue vers l'amont.

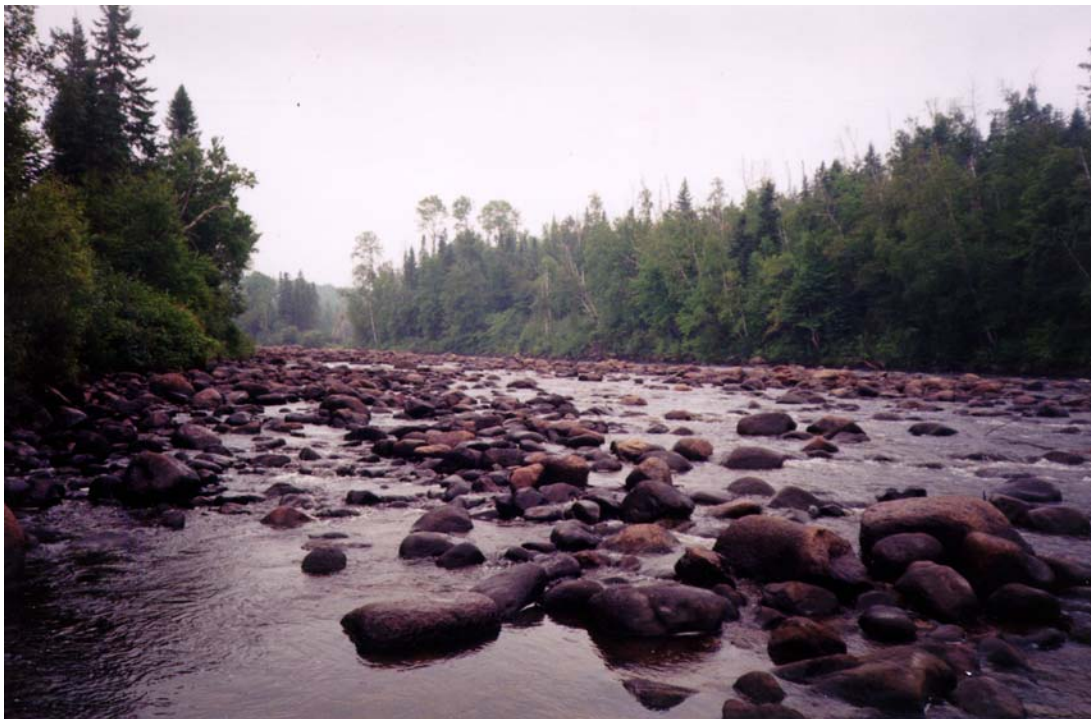
Photo 9 Zone homogène no 5 (km 21,8 à 24,2). Écoulement très rapide sur un lit composé surtout de blocs. Km 22,7, vue vers l'amont.

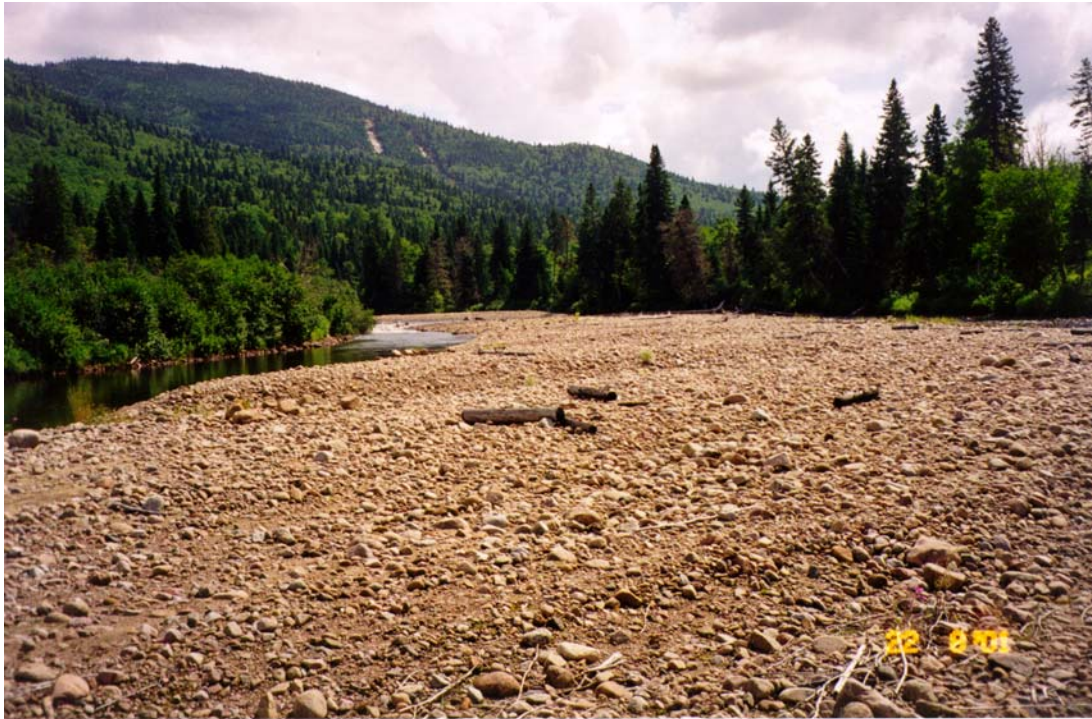
Photo 10 La zone homogène no 10 (km 52,2 à 55) constitue l'aire d'accumulation des matériaux provenant de l'érosion des berges et des talus de la zone 11 et de ses tributaires. Ces accumulations ont subi une accrétion majeure lors de la crue de juillet 1996. Les alluvions sont plus grossières dans la partie d'amont. Km 54,4, vue vers l'amont.

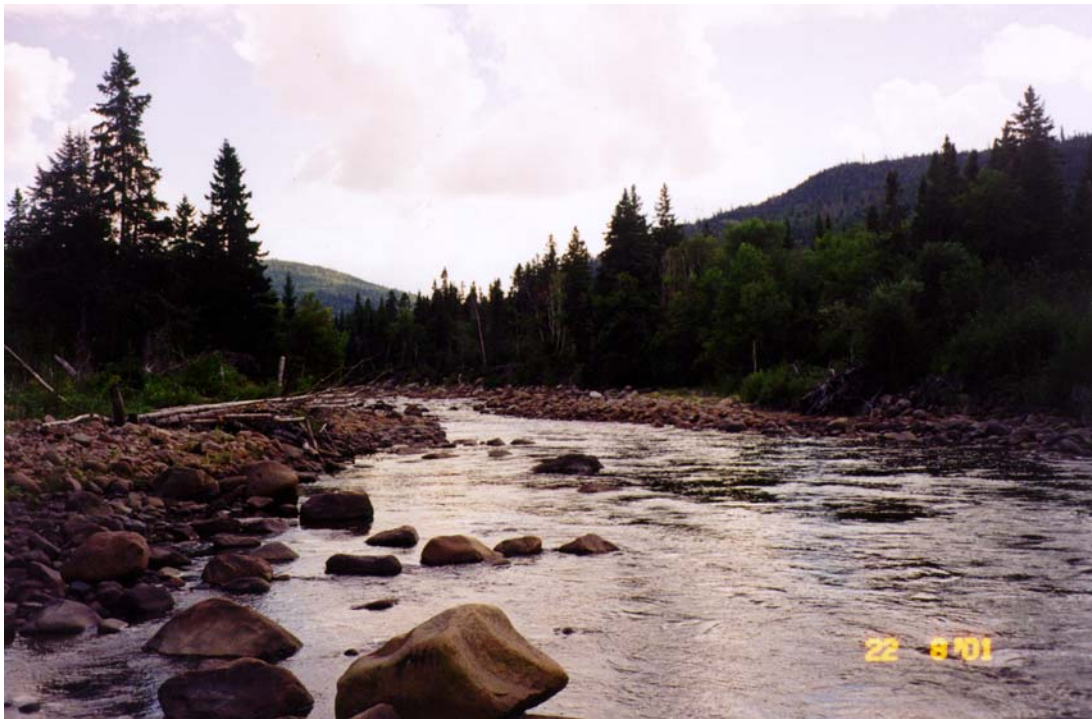
Photo 11 Zone homogène no 11 (amont du km 55). Hautes berges de cailloux et blocs très résistantes à l'érosion. Les talus ne peuvent être érodés qu'à l'occasion d'inondation majeure. Km 58,2, vue vers l'amont.

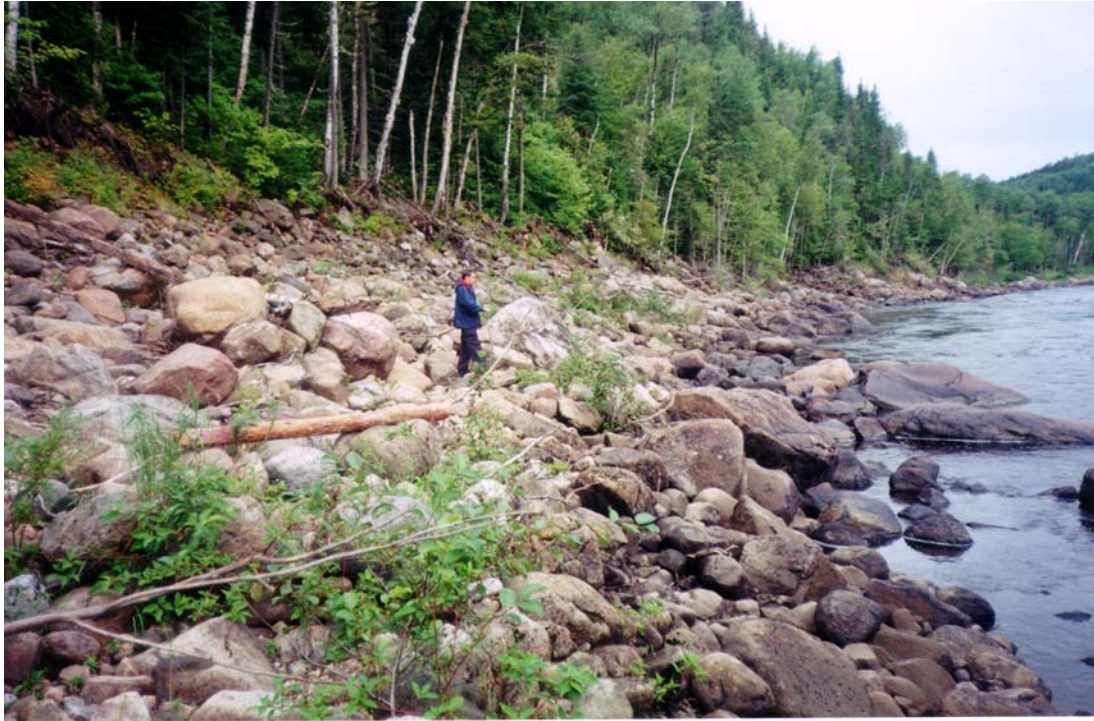
Photo 12 Rempart de blocs rehaussé lors de la crue de juillet 1996 qui constitue une protection efficace contre l'érosion, en autant que le niveau d'eau n'excède pas le niveau supérieur de la couche de matériaux résistants. Rivière Pikauba, rive gauche, km 9, vue vers l'aval.

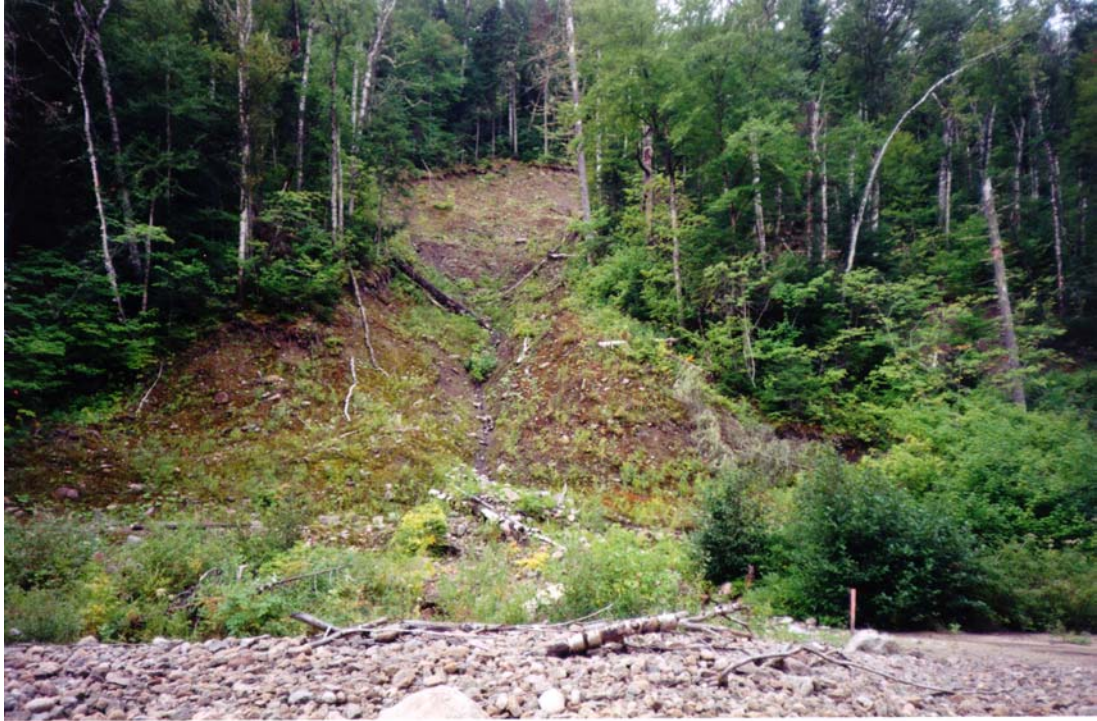
Photo 13 Glissement pelliculaire dans une couche de till mince sur roc, qui s'est produit lors des pluies de juillet 1996, sur un talus bordant la rivière Pikauba. Les débris du glissement ont été érodés, sauf la composante très grossière. Rive gauche, km 9.
