**PROJET DE RÉGULARISATION DES CRUES DU BASSIN VERSANT  
DU LAC-RÉSERVOIR KÉNOGAMI**

**Étude de géomorphologie**

**Hydro-Québec  
Groupe Ingénierie, approvisionnement et construction**

**Mai 2002**

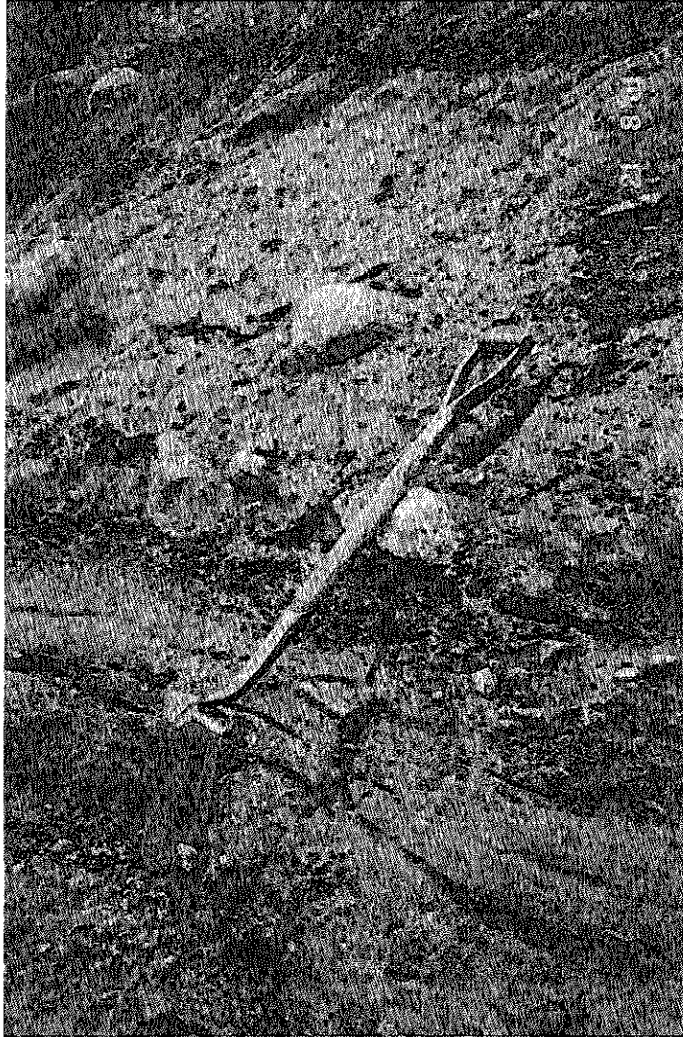
Photo 1 Dépôt typique de till gris très compact avec des sédiments fins glacio-lacustres intercalés. Talus mis à nu par la crue de juillet 1996 sur la rive gauche de la rivière Pikauba, au km 23,2. Les éboulements ont donné lieu au délavage et au transport des matériaux jusqu'à des distances variant selon leur granulométrie.

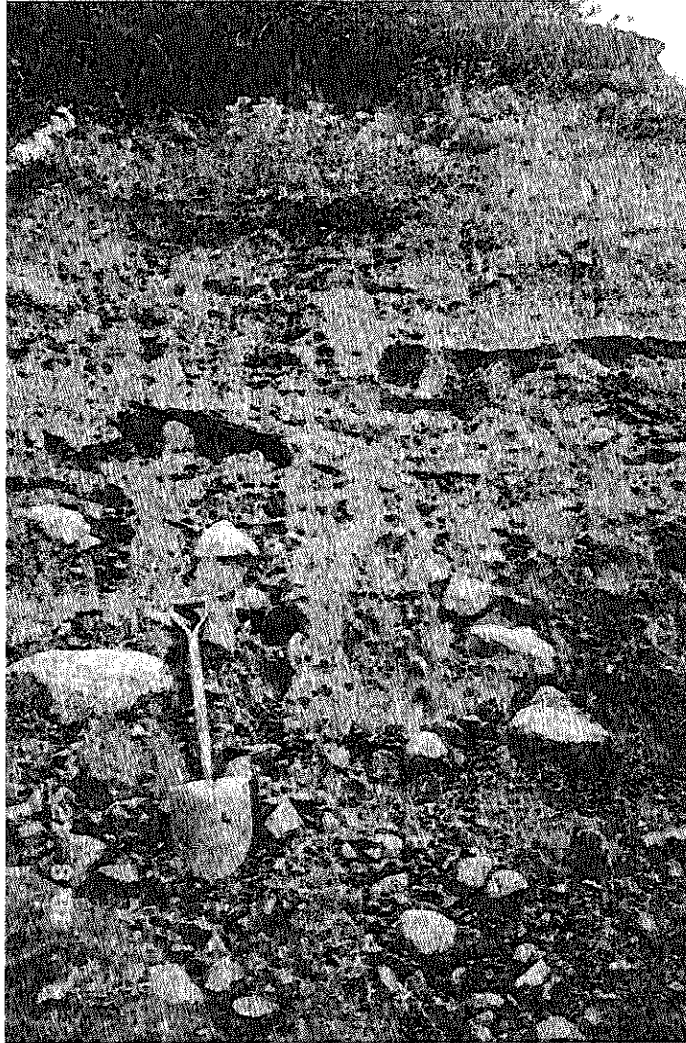
Photo 2 Till brun, peu compact, généralement plus grossier que le till gris décrit à la photo 1. Rive gauche de la rivière Pikauba, km 23,2.

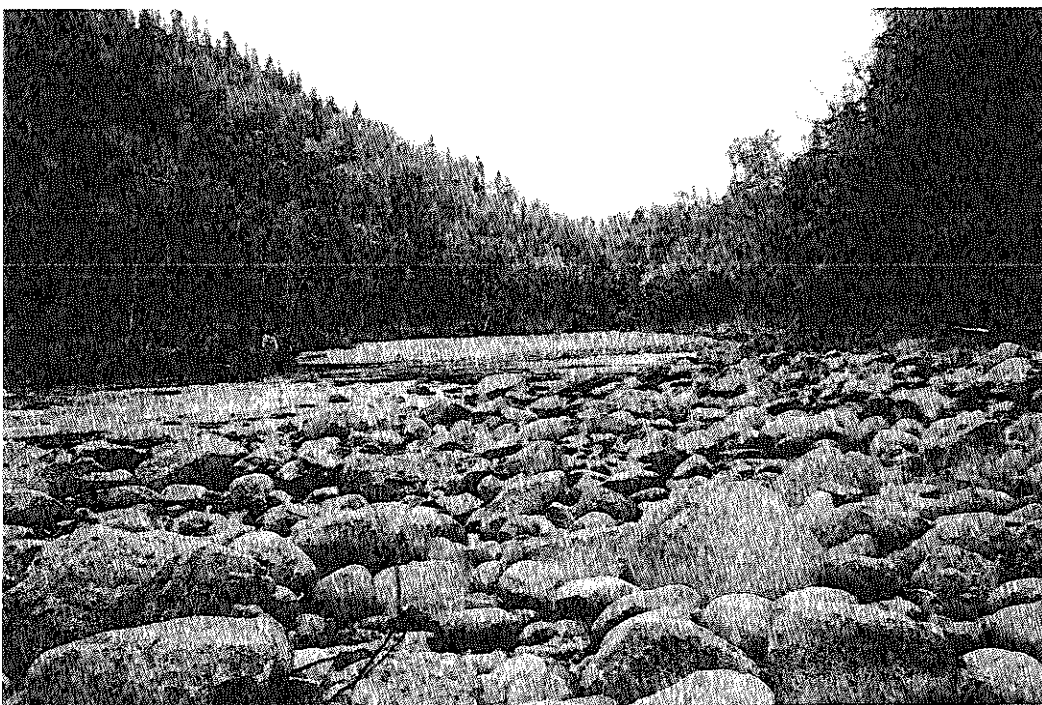
Photo 6 Même site que photo 5, vue vers l'amont. La traînée d'alluvions visible au centre de la photo porte une pellicule de gravier fin à son extrémité d'aval.

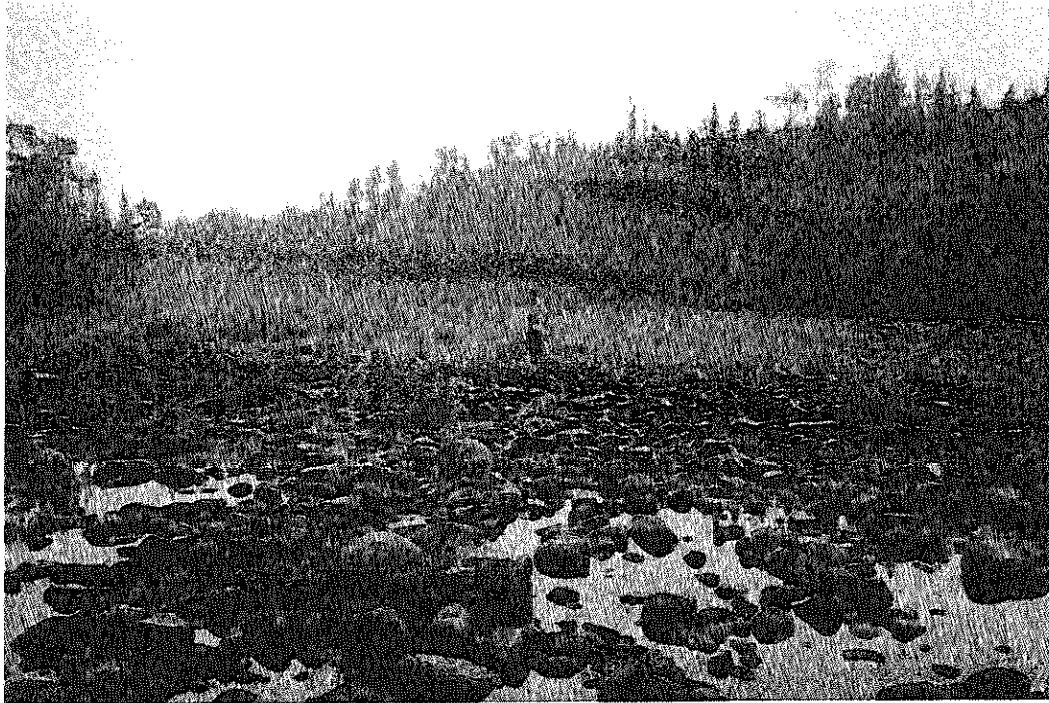
Photo 8 Les talus de la zone homogène no 5 ont subi une érosion importante en juillet 1996 et une accumulation de cailloux et blocs de 200 m de longueur et de 15 à 30 m de largeur a été mise en place immédiatement à l'aval, soit à l'extrémité d'amont de la zone no 4. Le sommet de cette accumulation porte une mince couche de sable. Rive droite, km 21,8, vue vers l'amont.

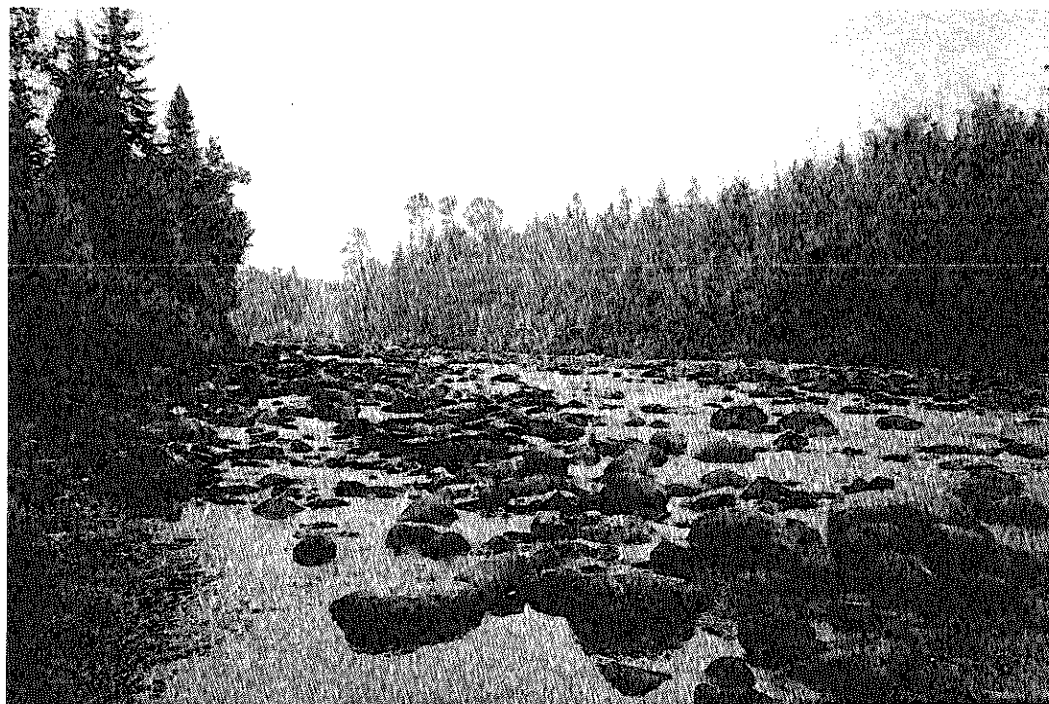
Photo 9 Zone homogène no 5 (km 21,8 à 24,2). Écoulement très rapide sur un lit composé surtout de blocs. Km 22,7, vue vers l'amont.

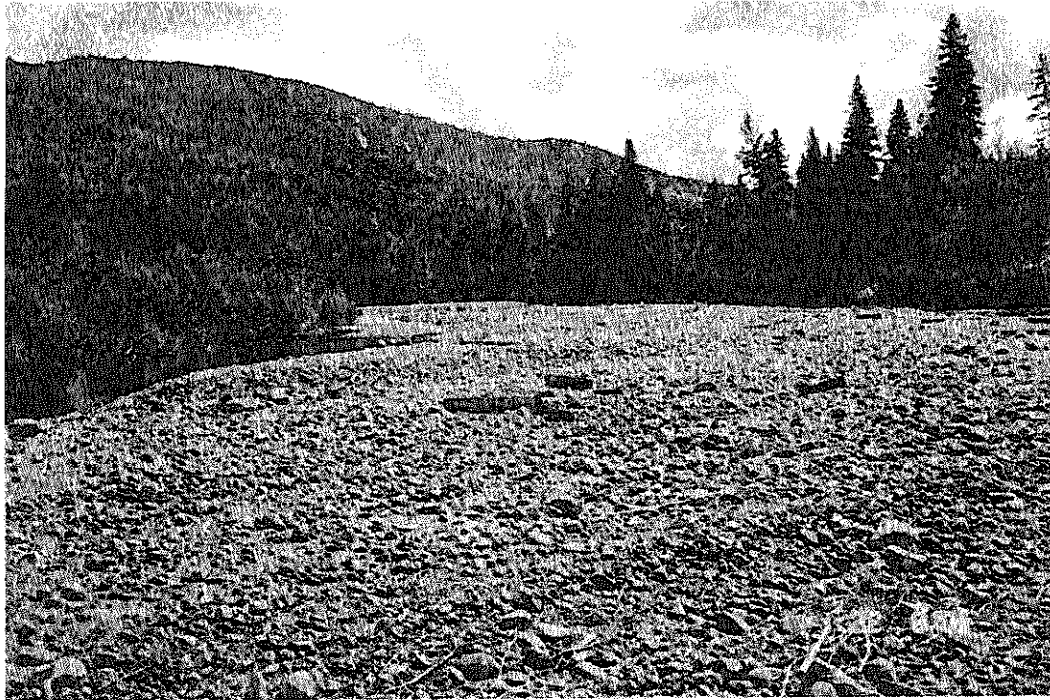
Photo 10 La zone homogène no 10 (km 52,2 à 55) constitue l'aire d'accumulation des matériaux provenant de l'érosion des berges et des talus de la zone 11 et de ses tributaires. Ces accumulations ont subi une accrétion majeure lors de la crue de juillet 1996. Les alluvions sont plus grossières dans la partie d'amont. Km 54,4, vue vers l'amont.

La zone 10 ne reçoit aucun tributaire important et ne draine qu'un bassin étroit. La contribution du bassin au régime sédimentaire dans ce court tronçon de la rivière Pikauba est donc minime dans les conditions actuelles. Les alluvions fines en provenance de la zone 11 sont évacuées vers l'aval, alors que la composante graveleuse et une partie des sables y sont interceptés. La zone 10 sera ennoyée par le réservoir Pikauba.

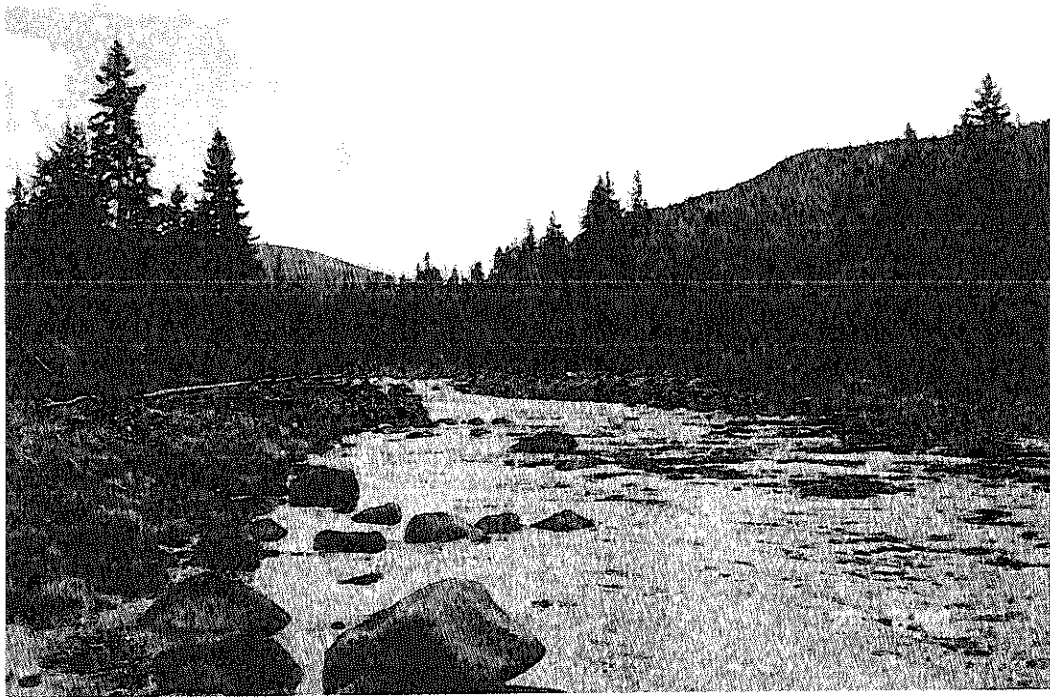
Photo 11 Zone homogène no 11 (amont du km 55). Hautes berges de cailloux et blocs très résistantes à l'érosion. Les talus ne peuvent être érodés qu'à l'occasion d'inondation majeure. Km 58,2, vue vers l'amont.

Dans les conditions actuelles, les berges de cailloux et blocs de la zone 11 constituent une protection très efficace contre l'érosion. Les quelque 500 m de talus instables dans les sables et sables silteux et les 1 000 m de talus instables dans le sable mince ou le sable et gravier pourraient fournir annuellement quelques milliers de mètres cubes d'alluvions, surtout de la taille du sable et du silt. La rivière Apica pourrait fournir également quelques milliers de mètres cubes d'alluvions fines. Étant donné la grande vitesse d'écoulement des eaux dans la zone 11, ces alluvions sont transportées vers la zone 10.

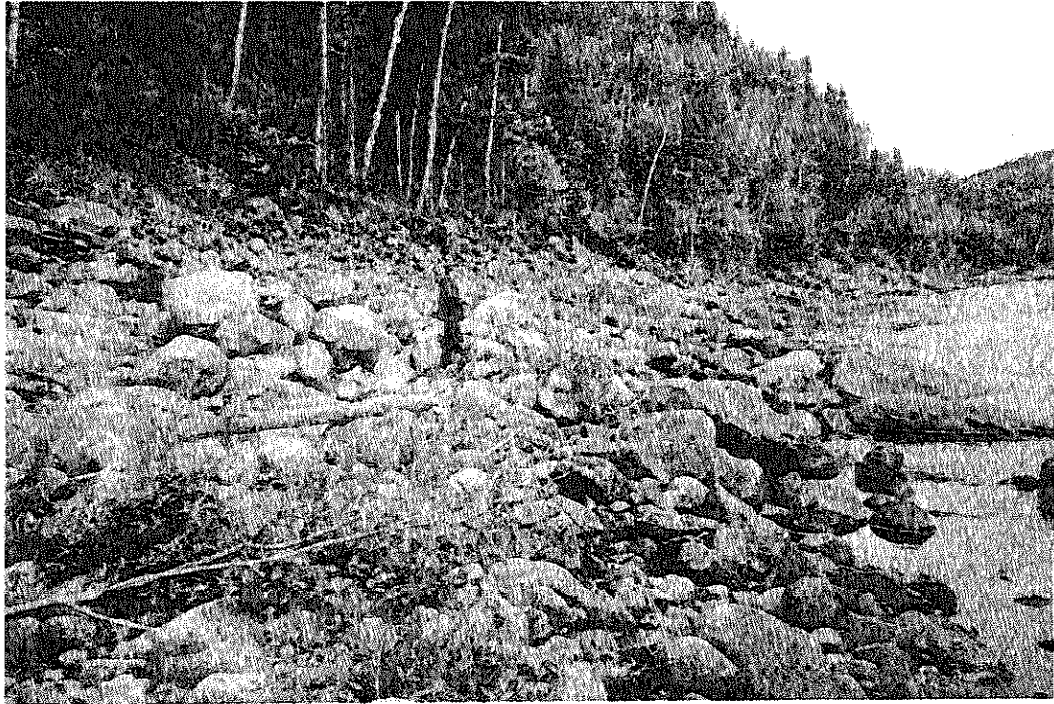
Photo 12 Rempart de blocs rehaussé lors de la crue de juillet 1996 qui constitue une protection efficace contre l'érosion, en autant que le niveau d'eau n'excède pas le niveau supérieur de la couche de matériaux résistants. Rivière Pikauba, rive gauche, km 9, vue vers l'aval.

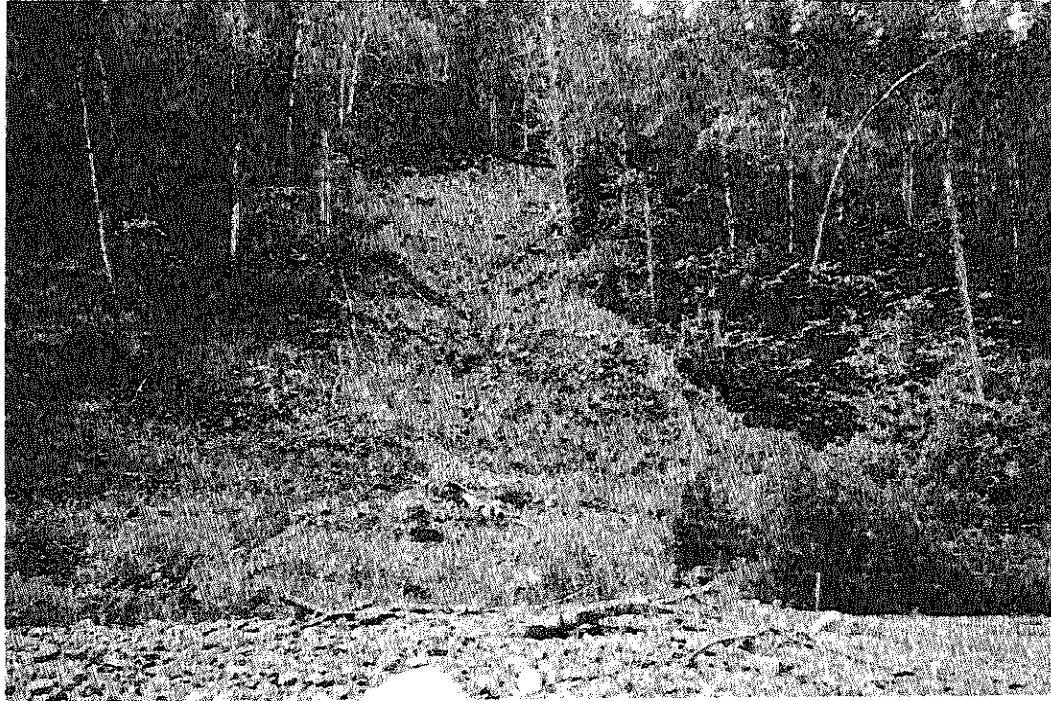
Photo 13 Glissement pelliculaire dans une couche de till mince sur roc, qui s'est produit lors des pluies de juillet 1996, sur un talus bordant la rivière Pikauba. Les débris du glissement ont été érodés, sauf la composante très grossière. Rive gauche, km 9.

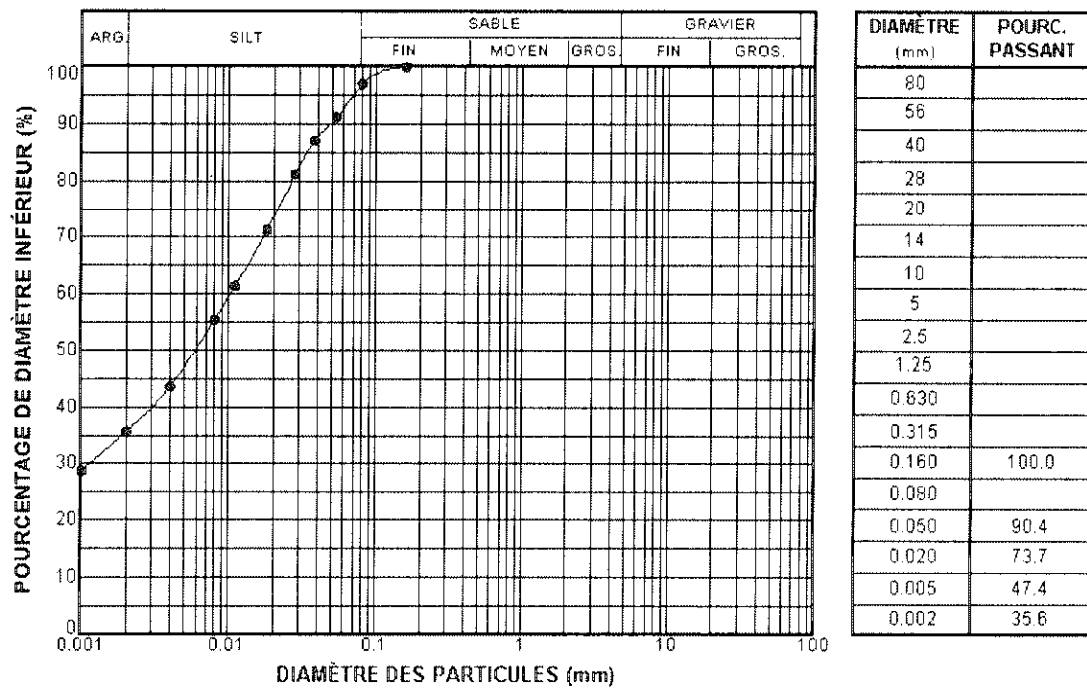
21-01 : rivière Pikauba, km 9, rive gauche

DESCRIPTION : Silt argileux

%Gravier	%Sable	%Silt	%Argile	Cu	Cc	D10	D30	D60	USC
	4						0.00	0.01

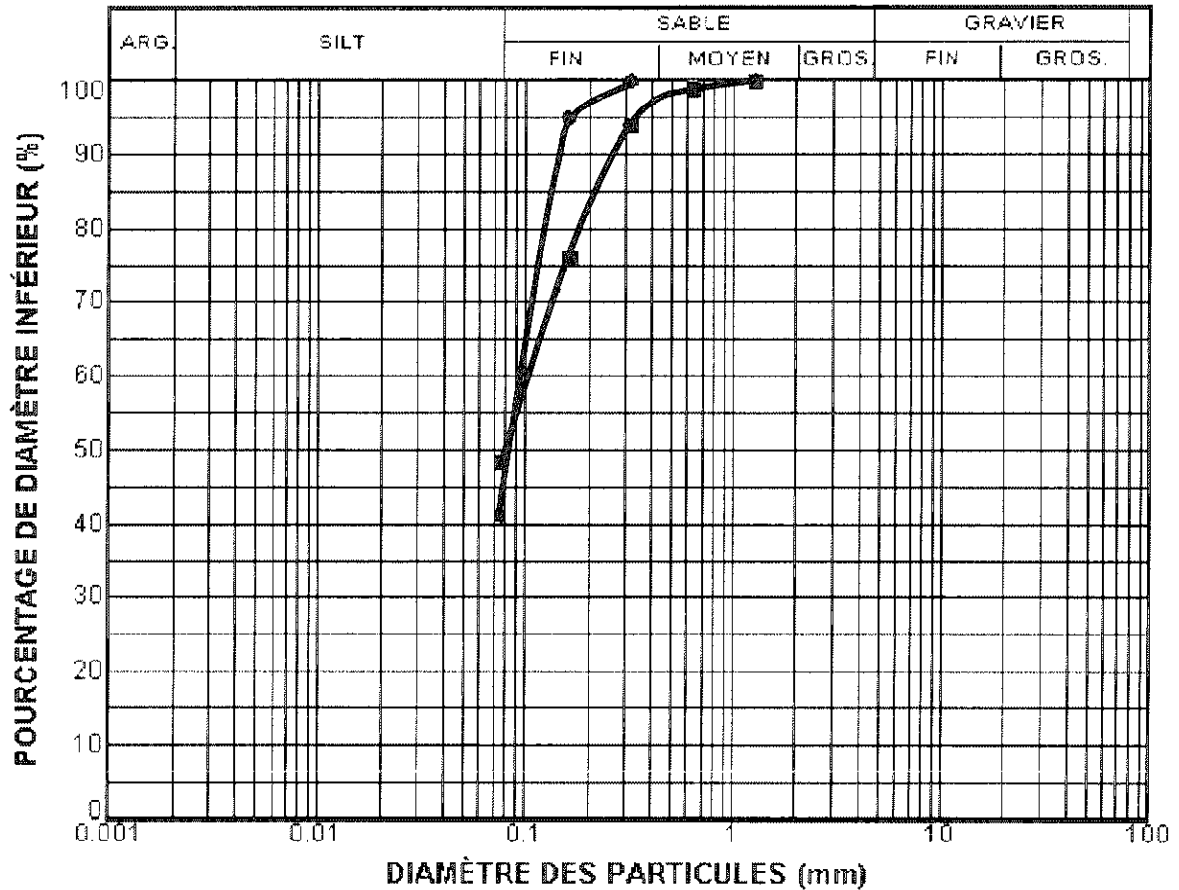
18-15 : 1,4 km est, rivière Pikauba Pk 35

19-01 : 1,8 km ouest, rivière Pikauba Pk 30

SONDAGE	PROF (m)	DESCRIPTION	% GRAVIER	% SABLE	% SILT	% ARGILE
■	18-15	1	Sable		52	48,40	
●	19-01	1	Sable		59	41,10

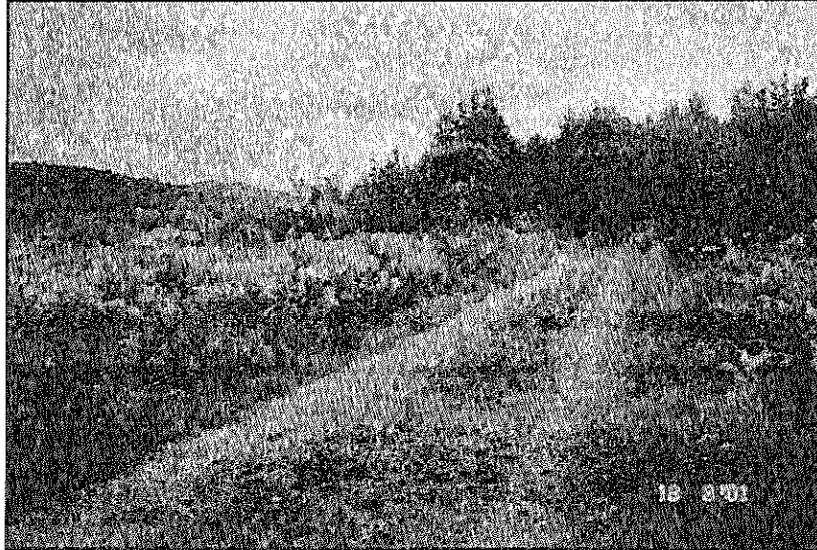
## profil type 1

Ce profil est schématique, les pentes sont exagérées pour en faciliter la lecture.

- Type de berge : surface en pente douce ( $3^\circ$ ) dans le till mince sur roc;
- Localisation : environ 2,4 km au sud-sud-est de la digue B et 2,6 km à l'est de la rivière Pikauba (Pk 35);
- Contexte : versant rocheux doucement incliné portant une mince couverture de till (< 2m). La surface plane visible à l'avant-plan sur la photo est constituée de sédiments sablo-silteux qui formeront le fond du réservoir dans ce secteur. Les graviers et cailloux visibles dans le chemin sont des matériaux de remblai;
- Remarque : au pourtour du réservoir, la pente des versants rocheux portant un till mince varie de faible à très forte.
