RAPPORT D'INSPECTION

Centre de contrôle environnemental du Québec

But de l'inspection : Plainte selon laquelle l'exploitation d'une sablière ne respecterait pas la réglementation, que des travaux seraient réalisés dans une tourbière et finalement et que celle-ci occasionnerait de l'érosion - vérifier le bien-fondé de la plainte - Franquelin - MERN

Nom du lieu : Sablière (Ministère de l'Énergie et des Ressources naturelles)

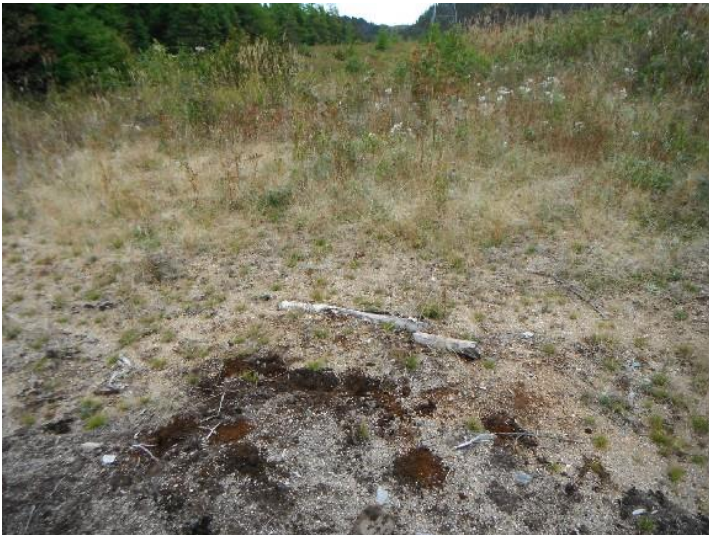
photo 1
station 1

- Je vérifie la nature du sol retrouvé à 12 stations disposées sur tout le pourtour de la sablière afin de déterminer la présence de milieux humides (photos 1 à 10 et 17 à 20)

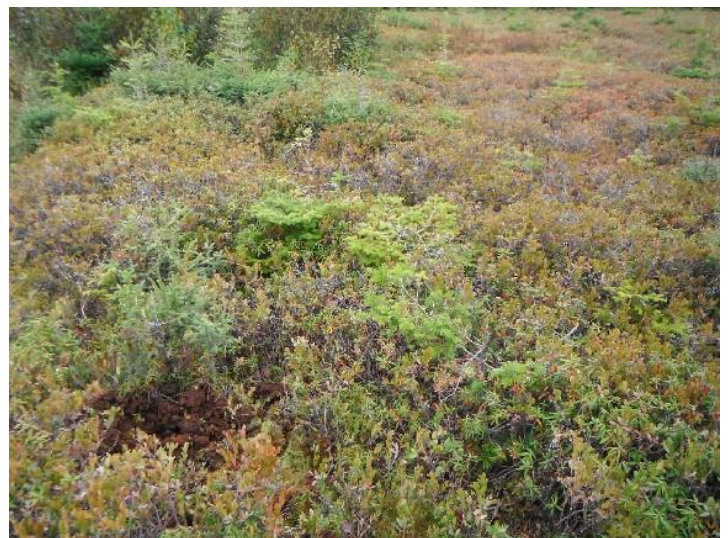
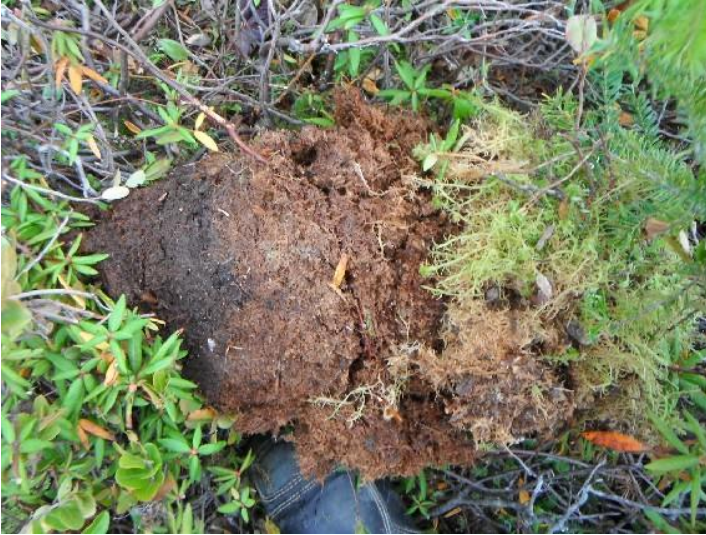
photo 6
station 5

- J'obtiens une épaisseur de 50 cm de sol organique à la station 5. Je constate également la présence de deux espèces de plantes obligées soit la *Chamaedaphne calyculata* et le *Rhododendron groenlandicum*. (photos 6-7)

Aux stations 5, 11 et 12 j'ai obtenu plus 30 cm de sol organique et j'ai observé deux espèces de plantes obligées des milieux humides. Je suis donc en mesure d'affirmer que ces stations sont situées sur une tourbière. Bien que quelques stations démontrent la présence d'un milieu humide, l'exploitation de la sablière n'est pas réalisée dans ces milieux.

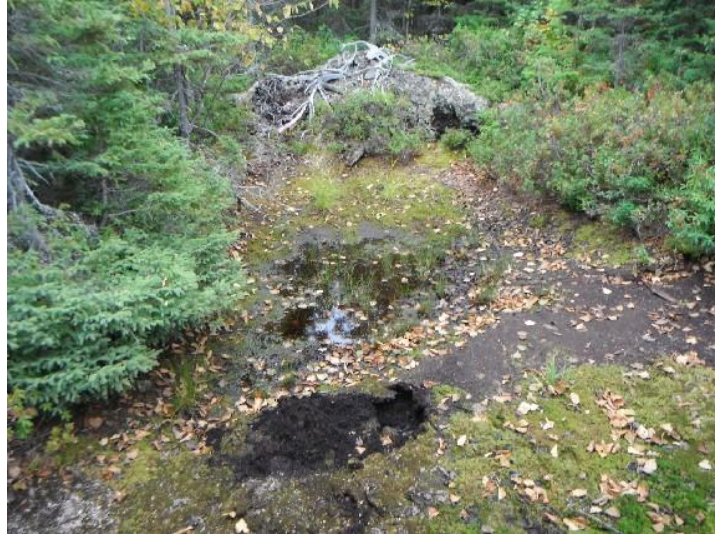
photo 8
station 6

- À la station 6 je n'obtiens pas de sol organique lors du sondage. Toutefois la nappe phréatique est présente à 17 centimètres et le sol est de couleur noir et gorgé d'eau. Je constate que les arbres et arbustes recouvrent plus de 25% de la superficie du rayon de 5 mètres entourant la station. Je constate la présence de deux espèces végétales obligées des milieux humides soit la *Chamaedaphne calyculata* et le *Rhododendron groenlandicum*. Je consulte le document *d'identification et délimitation des milieux humides du Québec méridional*. Je constate que deux indicateurs primaire des milieux humides sont présent soit la saturation en eau dans les 30 premiers centimètres ainsi que la présence d'une litière noirâtre. Selon les indicateurs obtenus, je suis en mesure d'affirmer que je suis en présence d'un sol hydromorphe. Je me réfère ensuite à la clé d'identification #6 du même guide. Comme le sol retrouvé est hydromorphe et qu'il y a présence d'arbres et d'arbustes sur plus de 25% de la superficie du rayon de 5 mètres entourant la station je suis en présence d'un marécage. Cependant la station 6 se trouve dans un replat situé en retrait du périmètre de la sablière. (photo 8)

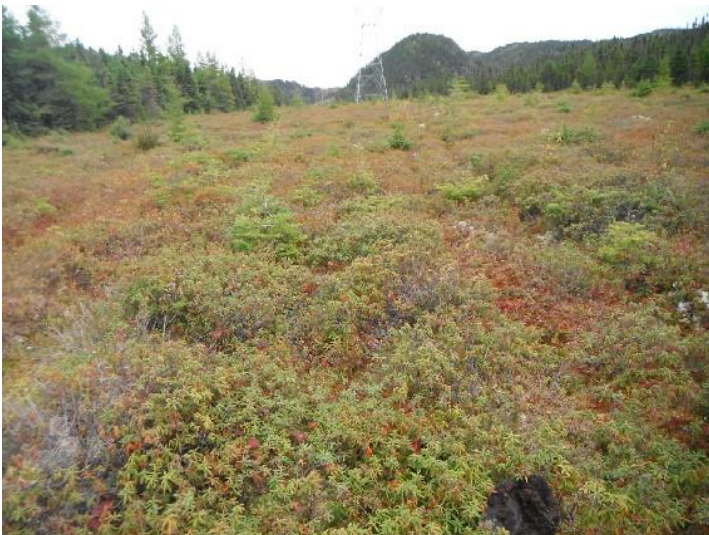
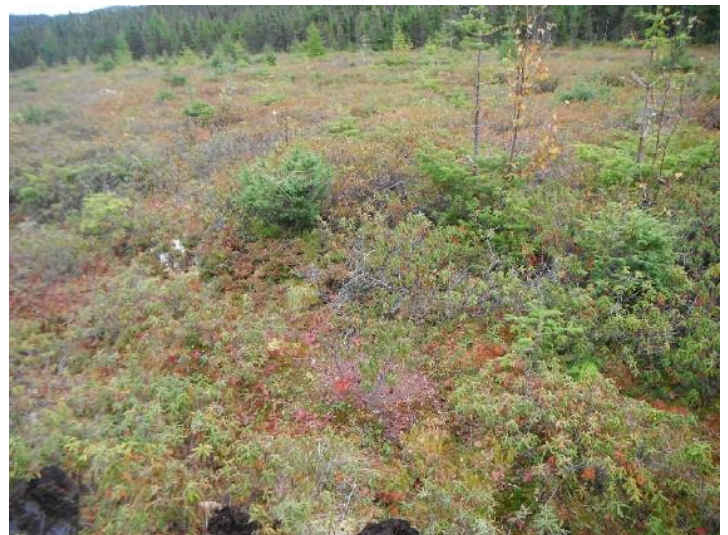
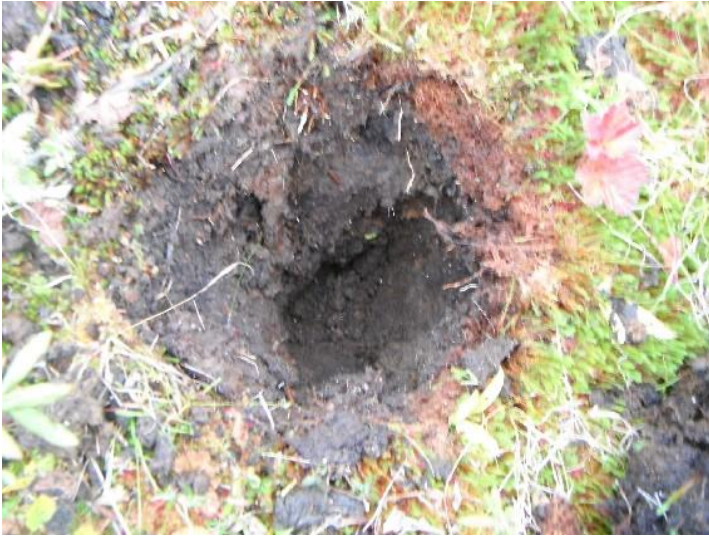
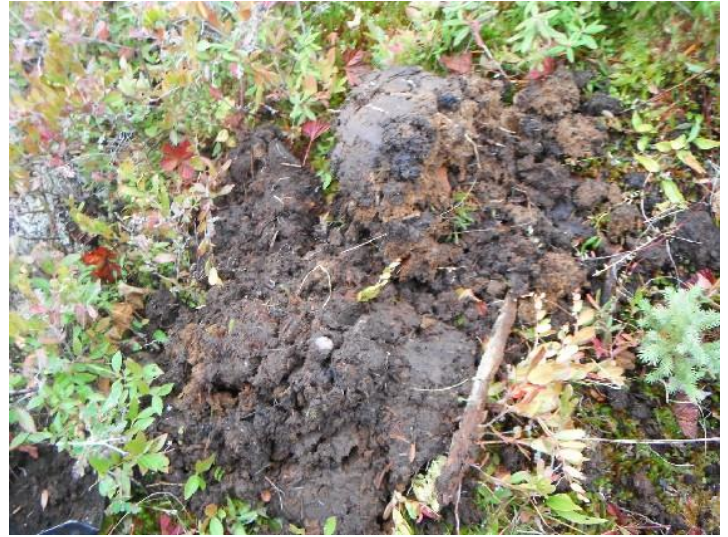
photo 17
stations 11 et 12

- J'obtiens des épaisseurs de 45 cm et de 43 cm de sol organique aux stations 11 et 12. Je constate également la présence de deux espèces de plantes obligées soit *Chamaedaphne calyculata* et *Rhododendron groenlandicum*. Ces deux stations ne sont toutefois pas situées immédiatement sur le périmètre de la sablière. Ces deux stations sont situées en retrait de la sablière soit à 21 et 25 mètres en retrait du périmètre de la sablière. (photos 17 à 20)
