**Réaménagement de la route 138 dans le secteur
des lacs à Thompson et La Ligne, municipalité
de Franquelin, Côte-Nord**

**Étude d'impact sur l'environnement
- Résumé (mars 2016) -**

**Numéro de projet MTQ : 154-88-0178
Numéro de dossier de la DÉE : 3211-05-414**

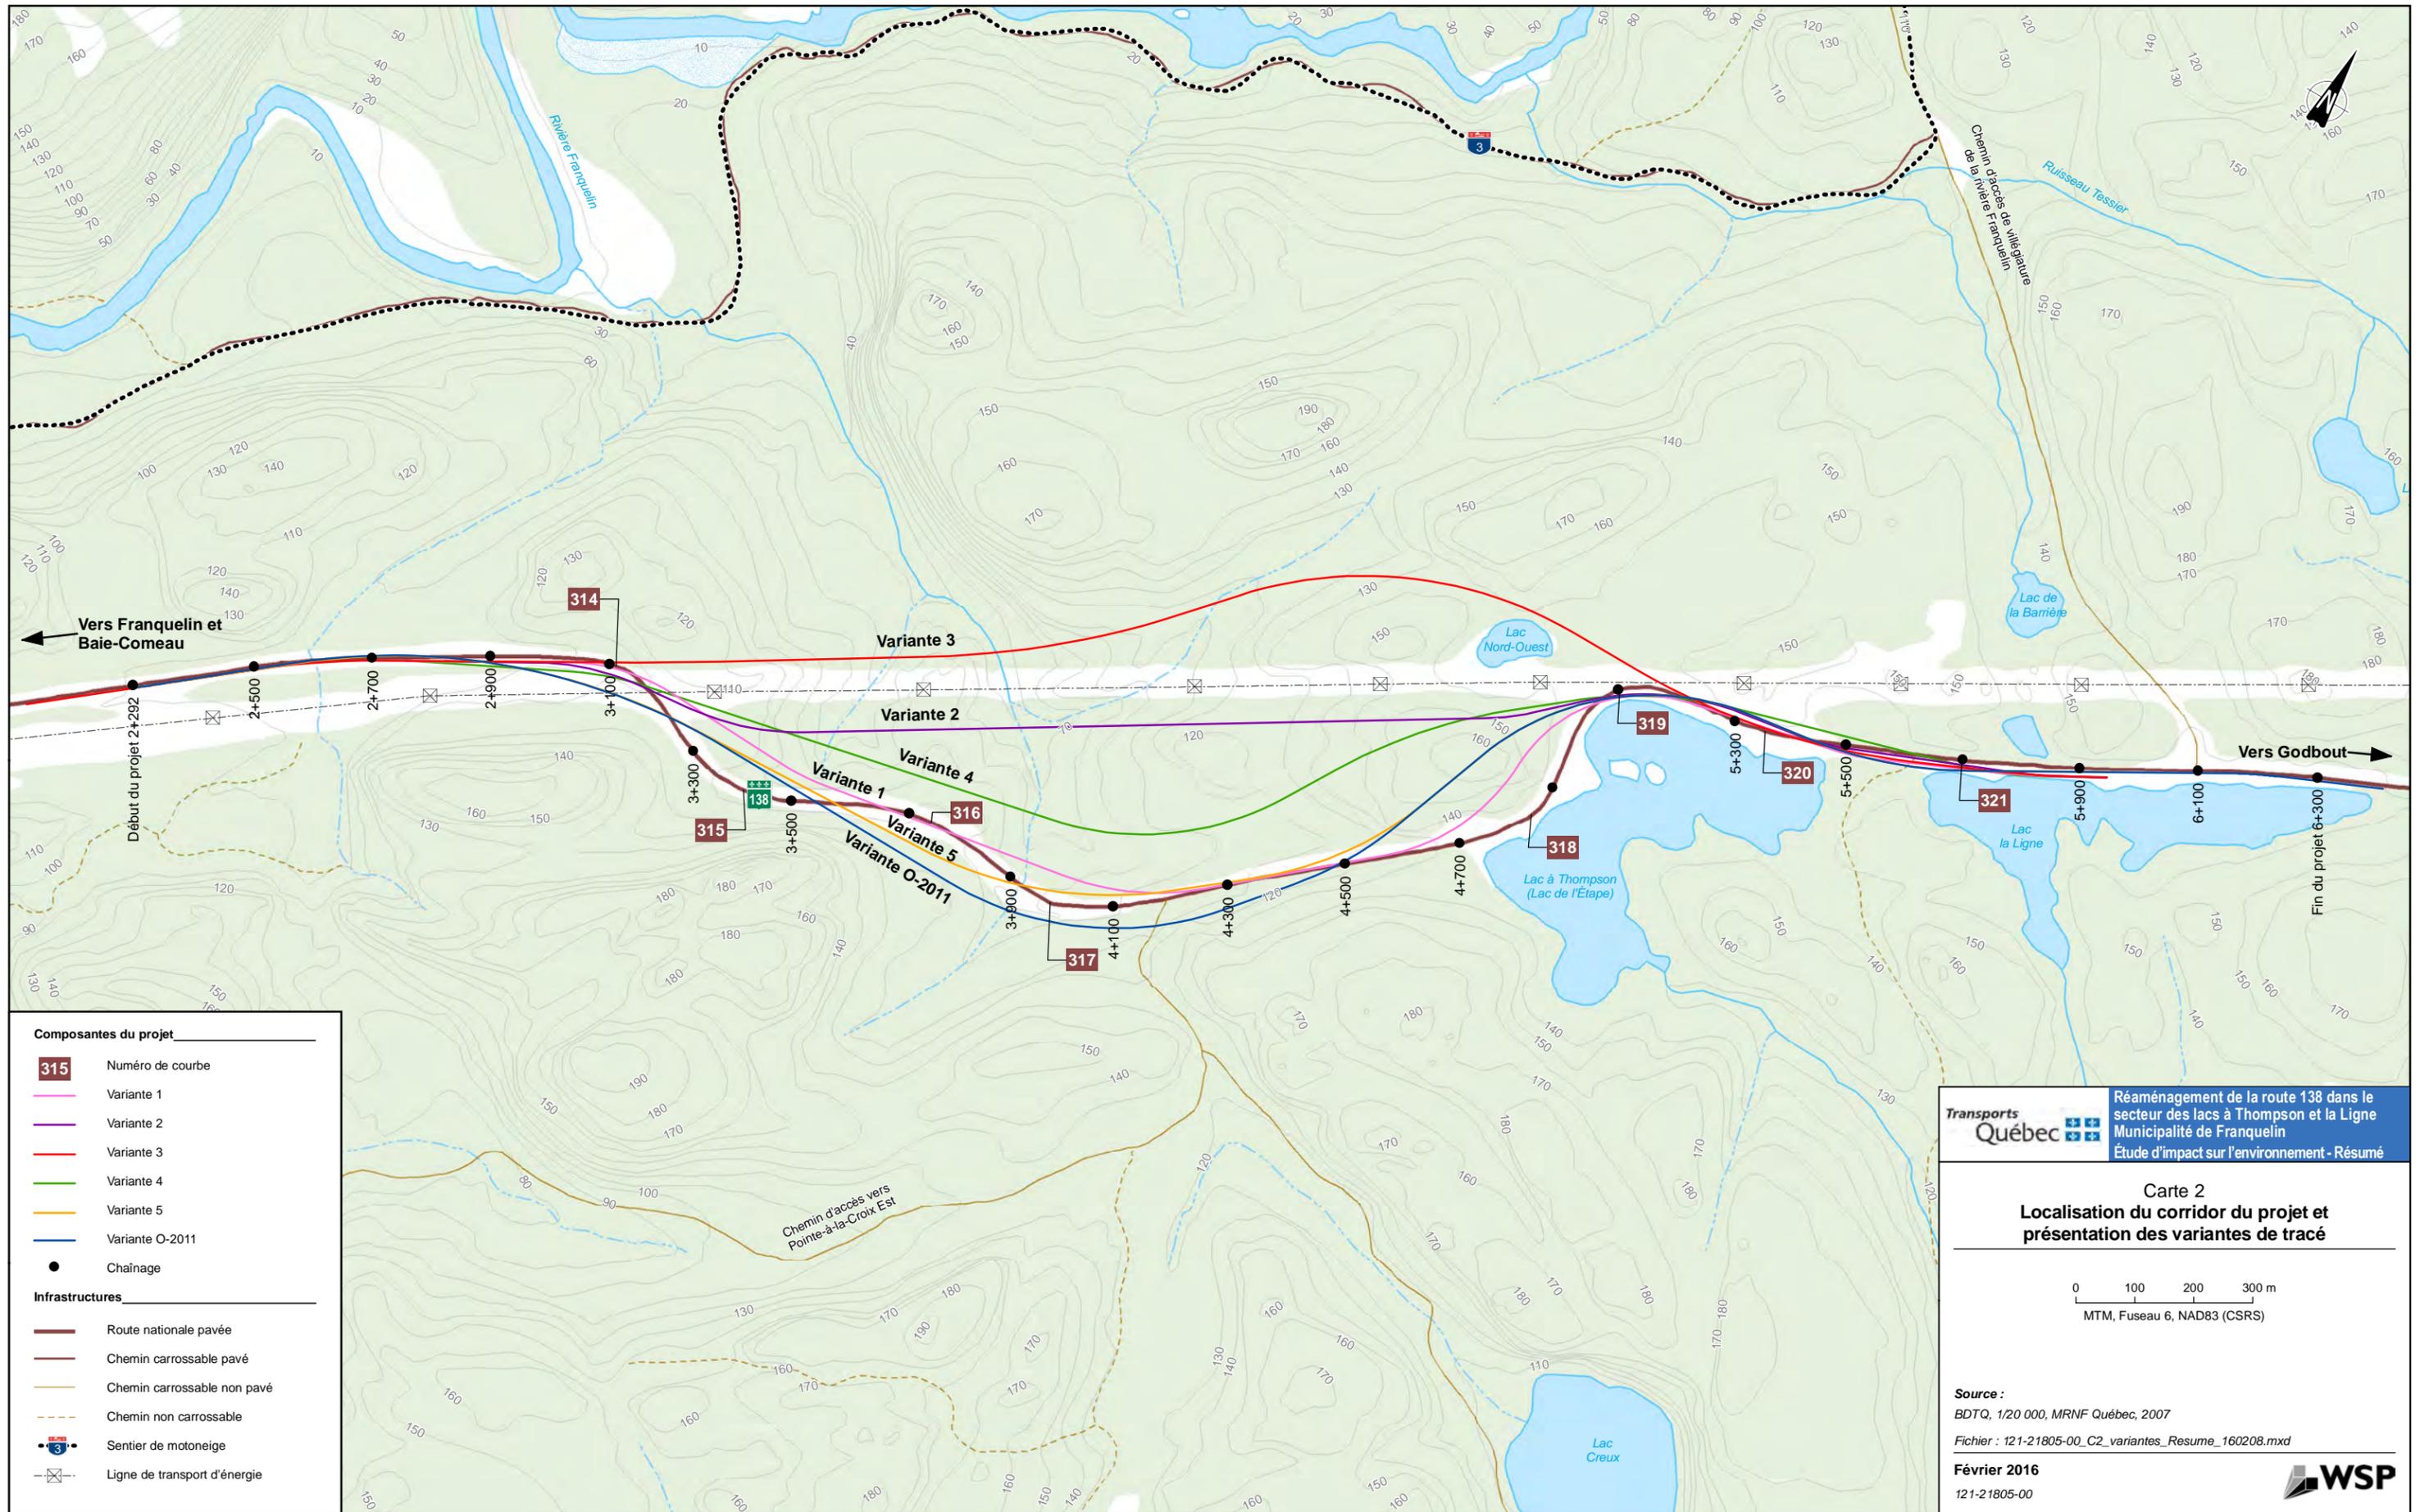
Composantes du projet

- 315 Numéro de courbe
 - Variante 1
 - Variante 2
 - Variante 3
 - Variante 4
 - Variante 5
 - Variante O-2011
 - Chaînage
- Infrastructures**
- Route nationale pavée
 - Chemin carrossable pavé
 - Chemin carrossable non pavé
 - Chemin non carrossable
 - 3 Sentier de motoneige
 - Ligne de transport d'énergie

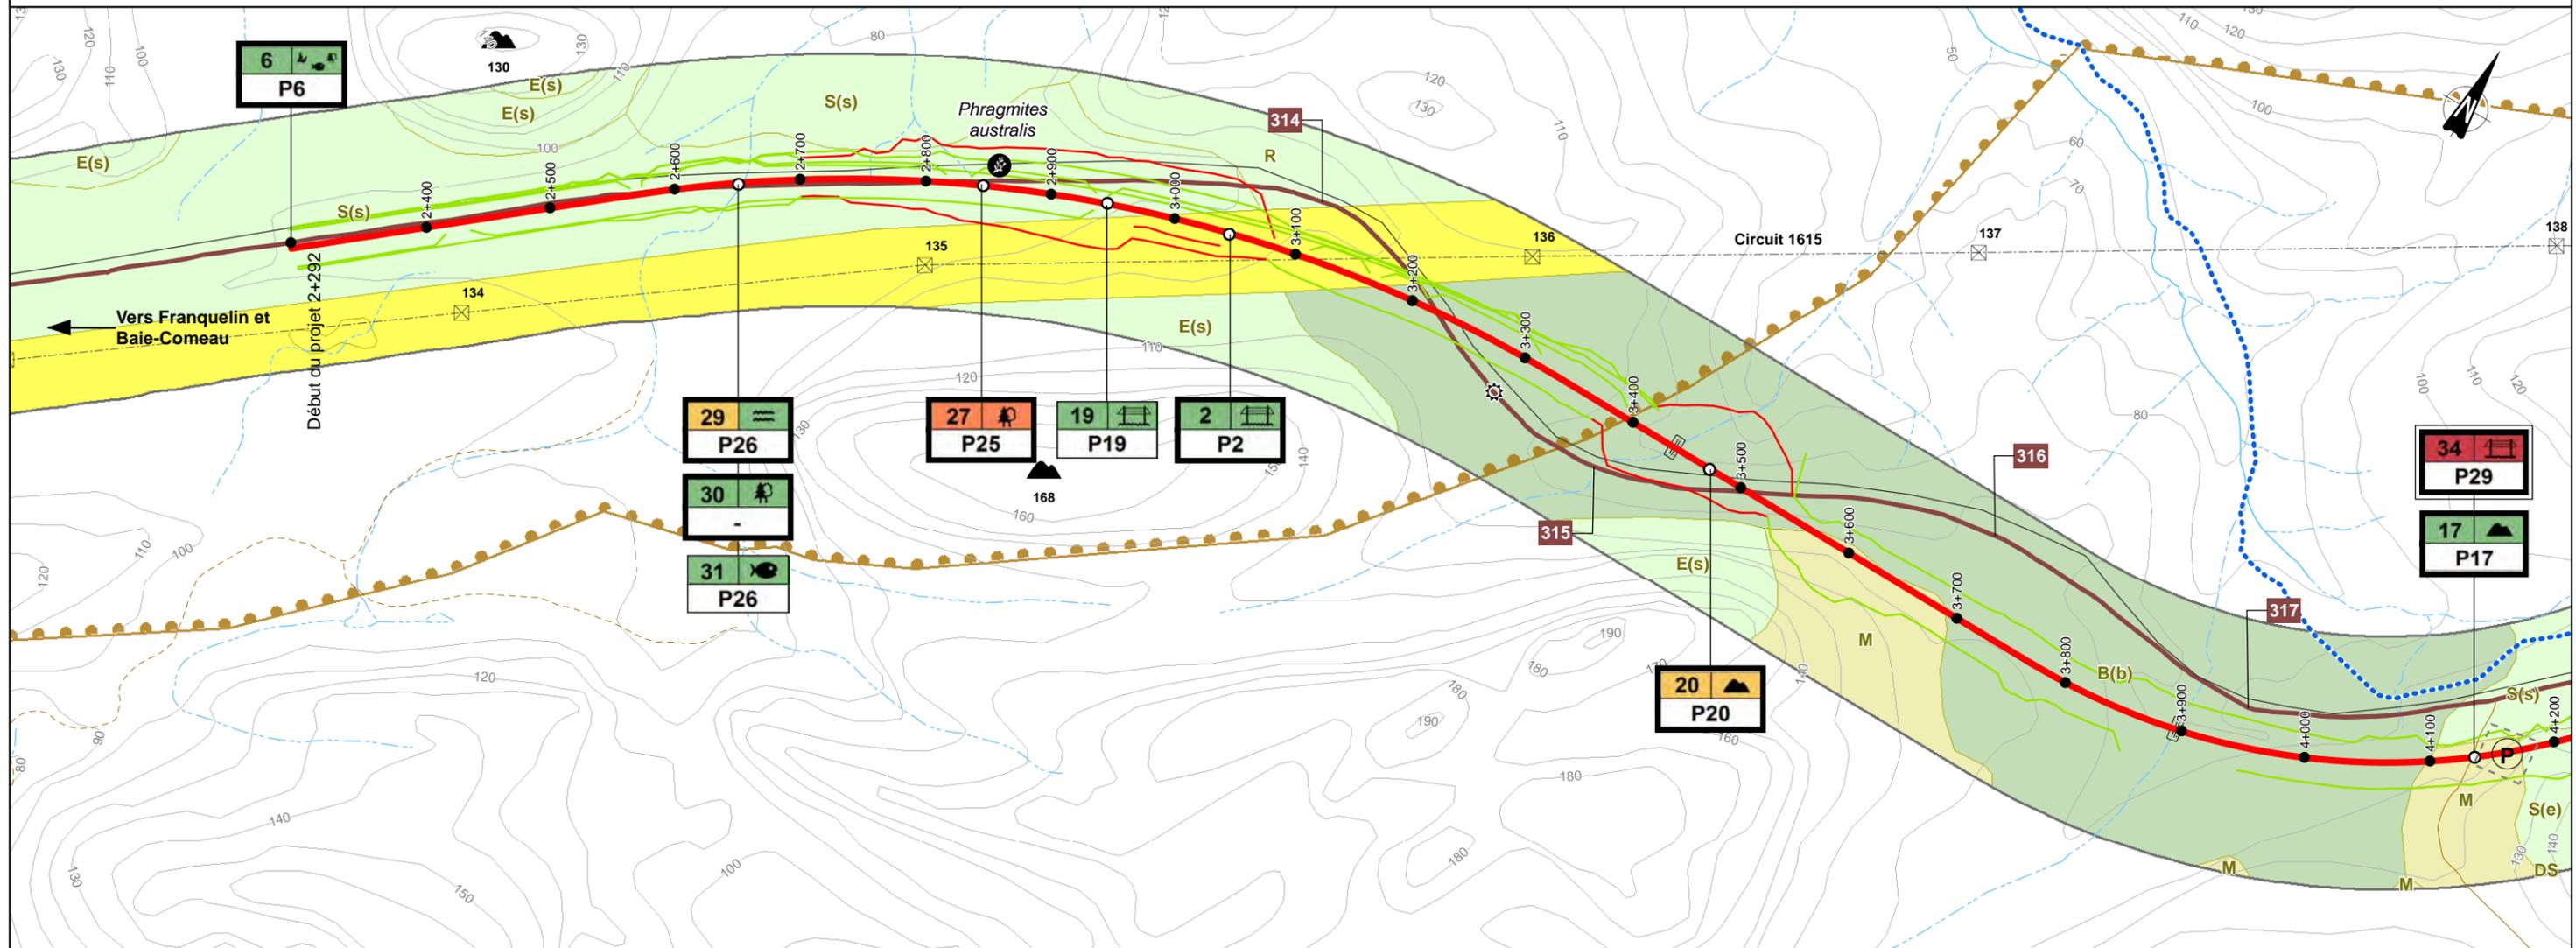
Composantes du projet

- 315** Numéro actuel de courbe
- Centre-ligne de la route projetée
- 4+400
- Chaînage
- Haut de talus
- Bas de talus

- Herbage aquatique
- Milieu humide
- Ruisseau permanent
- Ruisseau intermittent
- Habitat du poisson

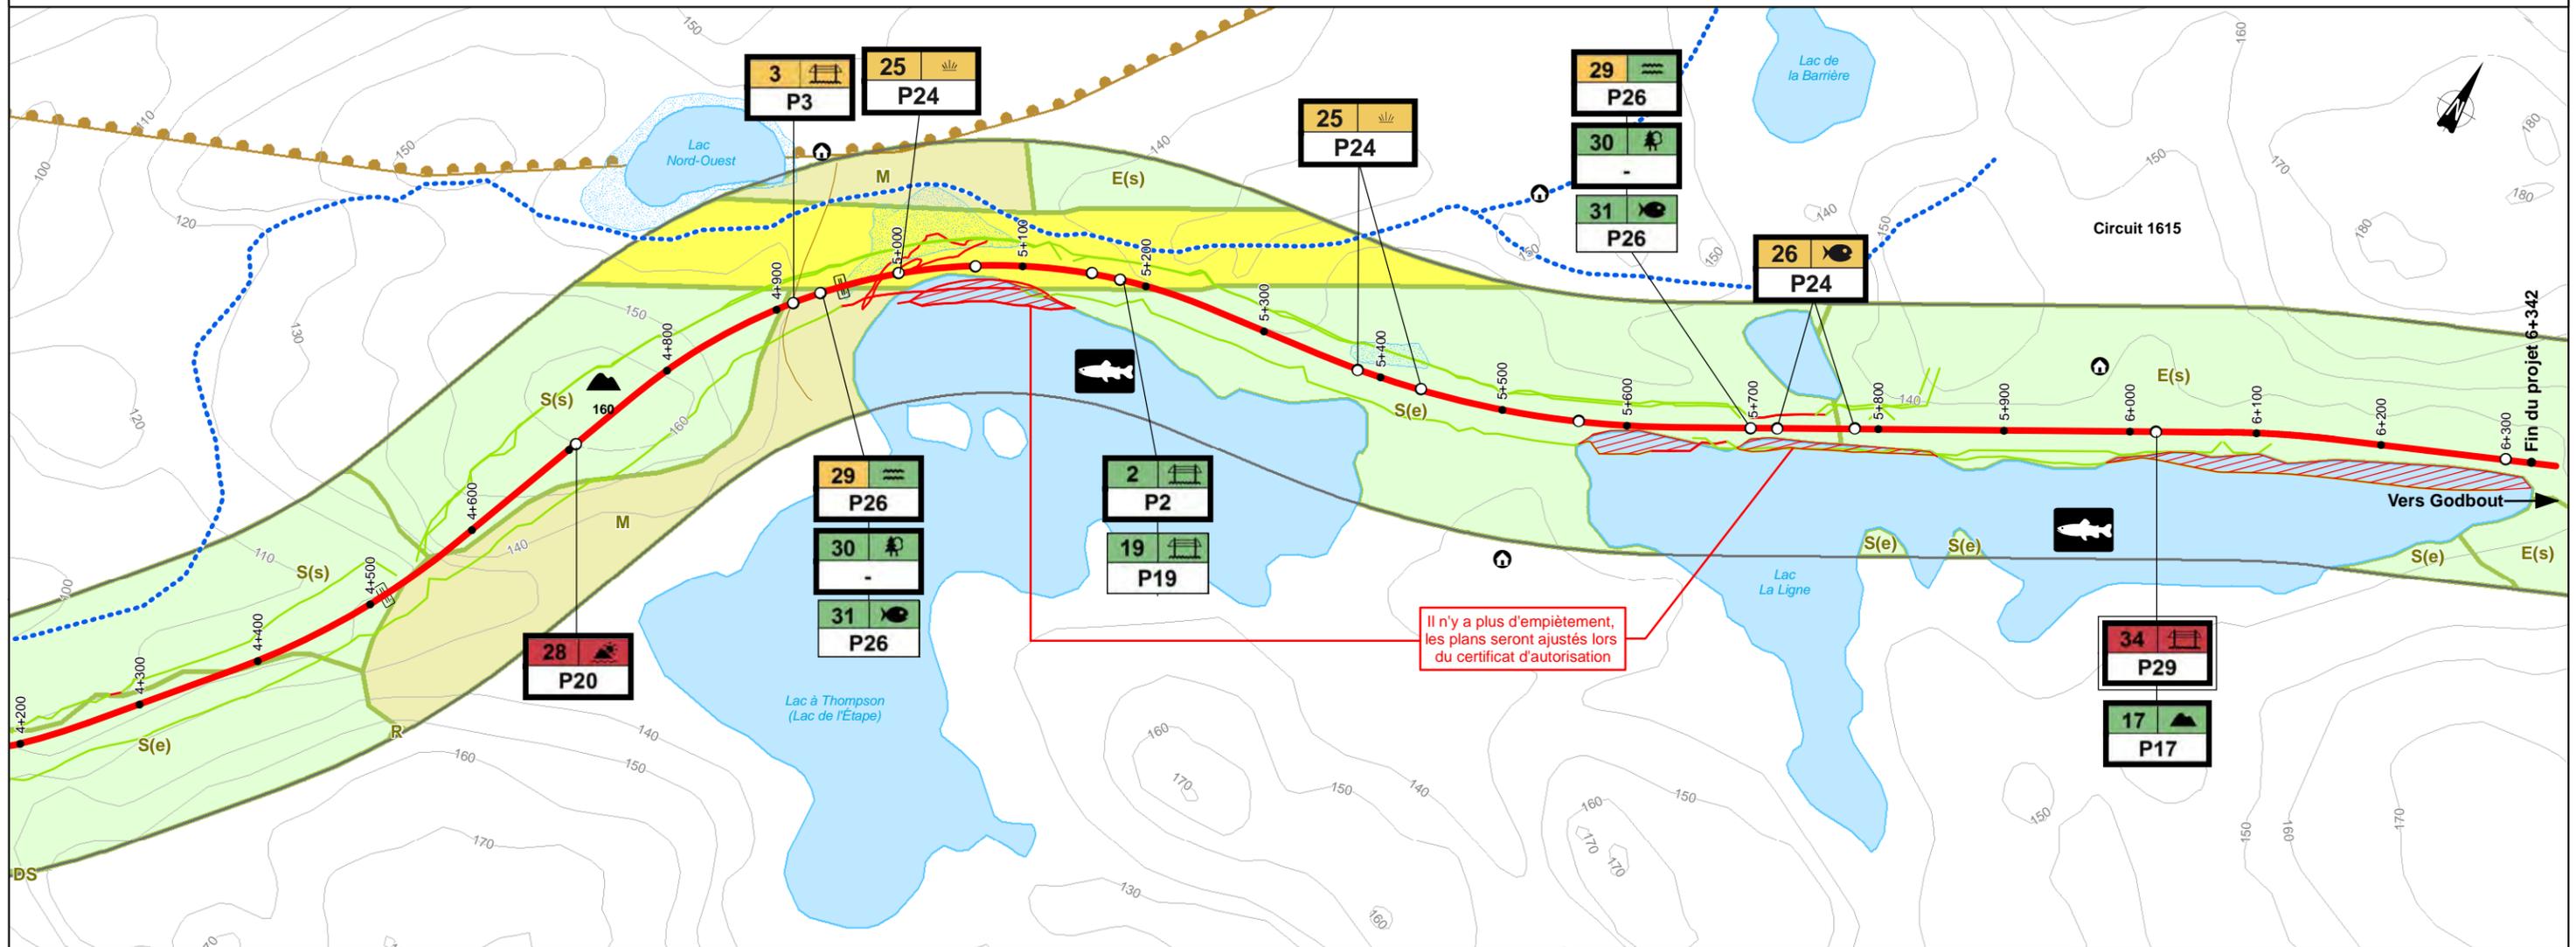
Composantes du projet

315	Numéro actuel de courbe
[Red line]	Centre-ligne de la route projetée
[Black dot]	Chaînage
[Green line]	Haut de talus
[Red line]	Bas de talus

[Green rectangle]	Herbier aquatique
[Blue rectangle]	Milieu humide
[Blue line]	Ruisseau permanent
[Dashed blue line]	Ruisseau intermittent
[Fish icon]	Habitat du poisson

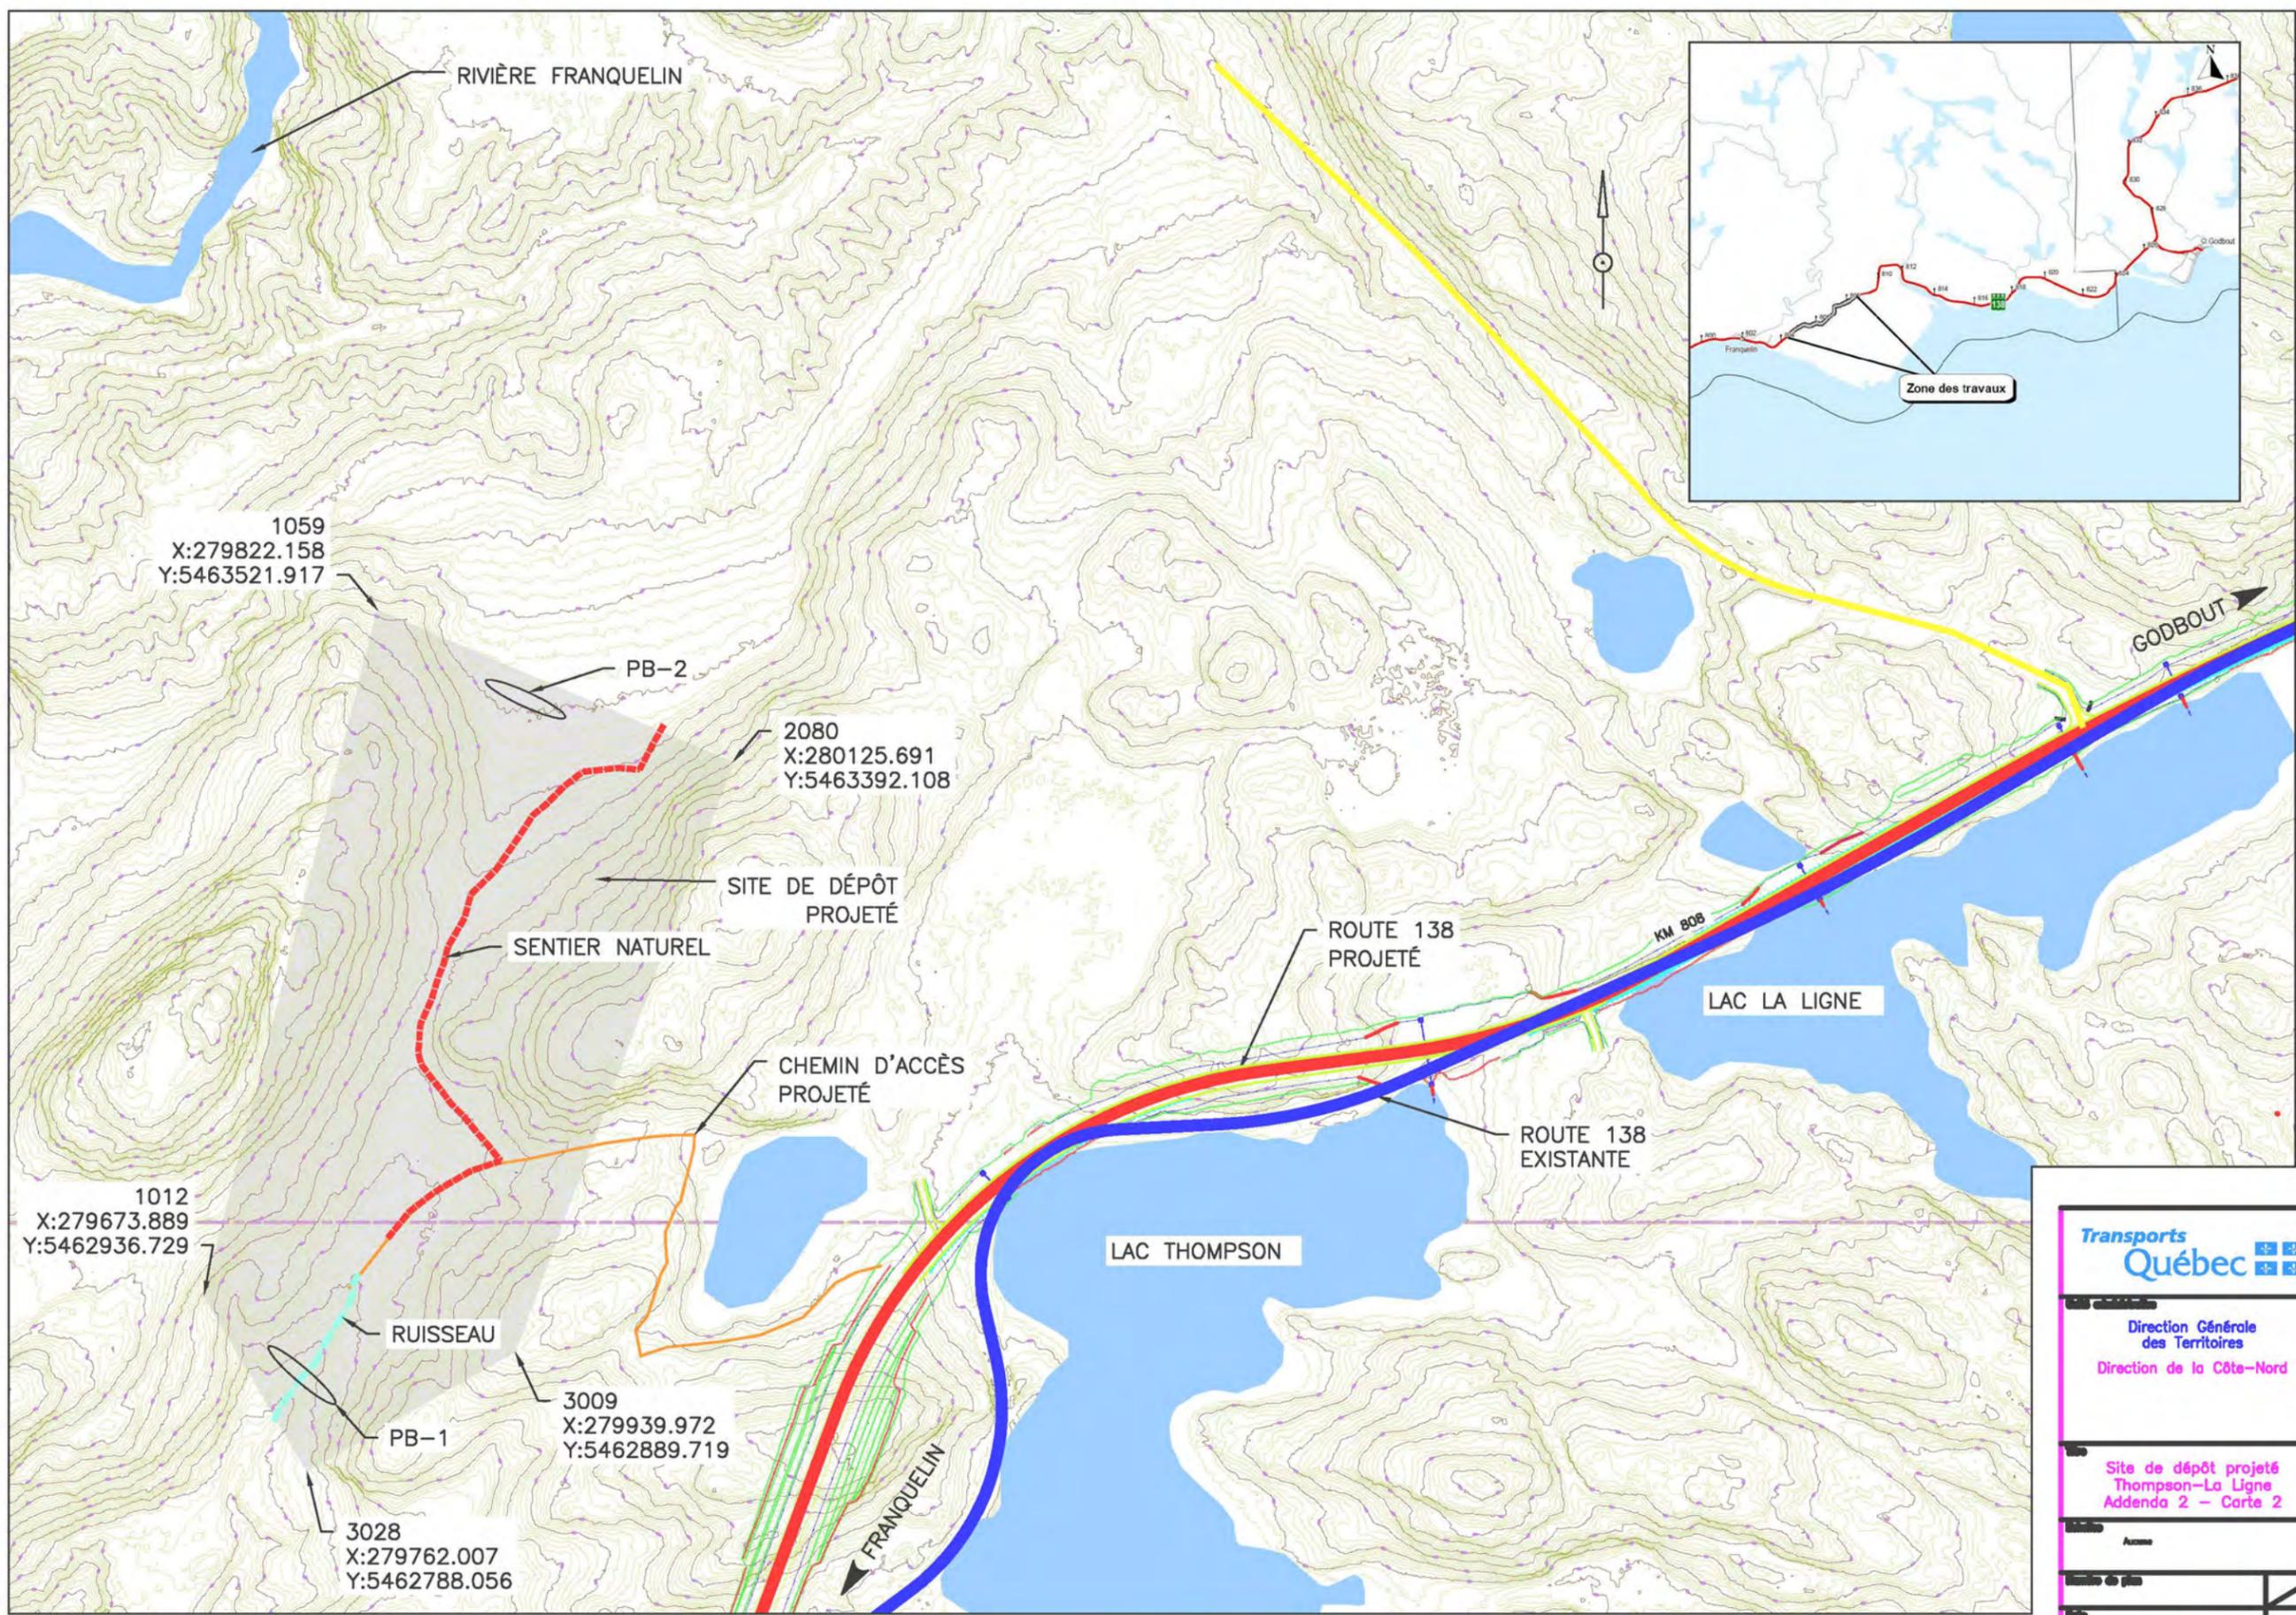
Annexe A :
Localisation du site de dépôt de déblais projeté

1059
X:279822.158
Y:5463521.917

PB-2

Le ministère a retenu un site pour le dépôt du surplus de déblais au nord du tracé (49° 18' 16" N et 67° 50' 39" O) (Annexe A). Le site se trouve au nord-ouest du lac à Thompson et correspond à une superficie forestière de l'ordre de 18,7 ha. Il sera en mesure de recevoir les 545 000 m³ de déblais prévus. Un vieux sentier de VTT traverse le site du nord vers le sud. Il provient de ramifications issues du chemin de l'Association des propriétaires de chalets de la rivière Franquelin. Ce sentier n'est pas entretenu et semble désaffecté depuis longtemps. Le site est boisé et aucun milieu humide n'y a été observé. Par contre, ce site correspond à la limite de partage des eaux de deux sous-bassins versants. Selon notre logiciel de cartographie, deux ruisseaux intermittents originent de ce site. Un s'écoule vers le sud-sud-ouest et l'autre vers le nord-nord-est. Cependant, lors d'une récente visite de terrain, un seul (celui qui s'écoule vers le sud-sud-ouest) a été localisé.

Une autre possibilité à explorer et à faire valider consiste à bloquer partiellement deux points bas sur le site de dépôt de surplus de déblais afin d'y accumuler l'eau de ruissellement et de créer des milieux humides pour compenser la perte au niveau du lac à Thompson. Ils sont représentés par un « ovale » sur la carte de l'Annexe A.
