**Ministère des Transports du Québec
Direction de la Côte-Nord**

**Programme d'amélioration de la route 389
entre Baie-Comeau et Fermont
PROJET B**

Rapport de l'étude des besoins

Date : 23 septembre 2013

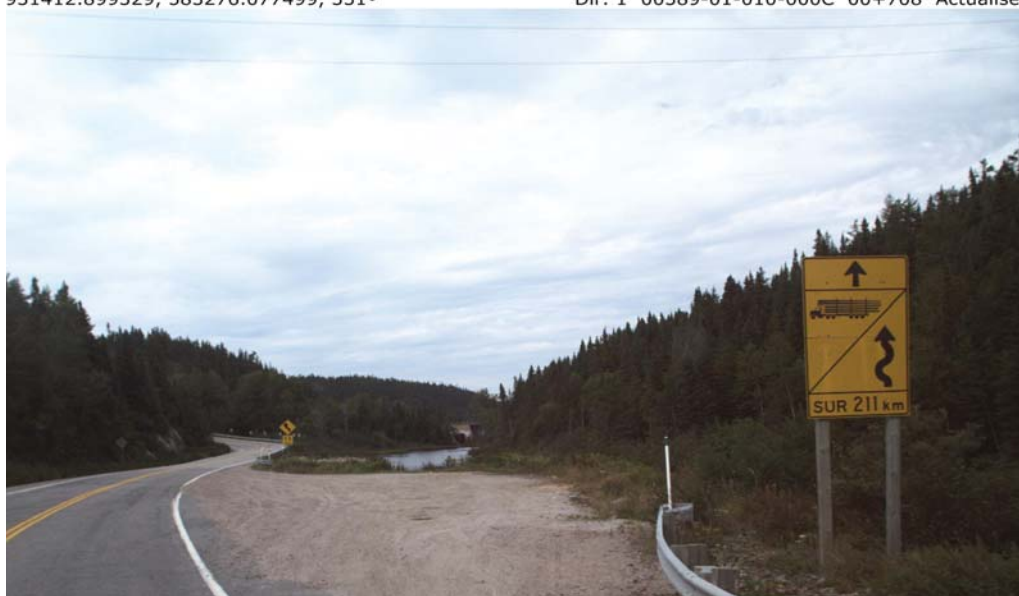
Figure 3 Signalisation éloquente sur la géométrie du corridor 1 (aux environs du km 1)
 931412.899329, 583276.077499, 351° Dir. 1 00389-01-010-000C 00+708 Actualisée

La signalisation routière existante illustre de façon éloquente la succession de courbes en « S » caractéristique de la route 389. Le panneau de supersignalisation latéral de danger indique aux usagers de la route 389 que la route comporte une succession de courbes en « S » sur 211 km avec la présence de camions (voir figure 3).

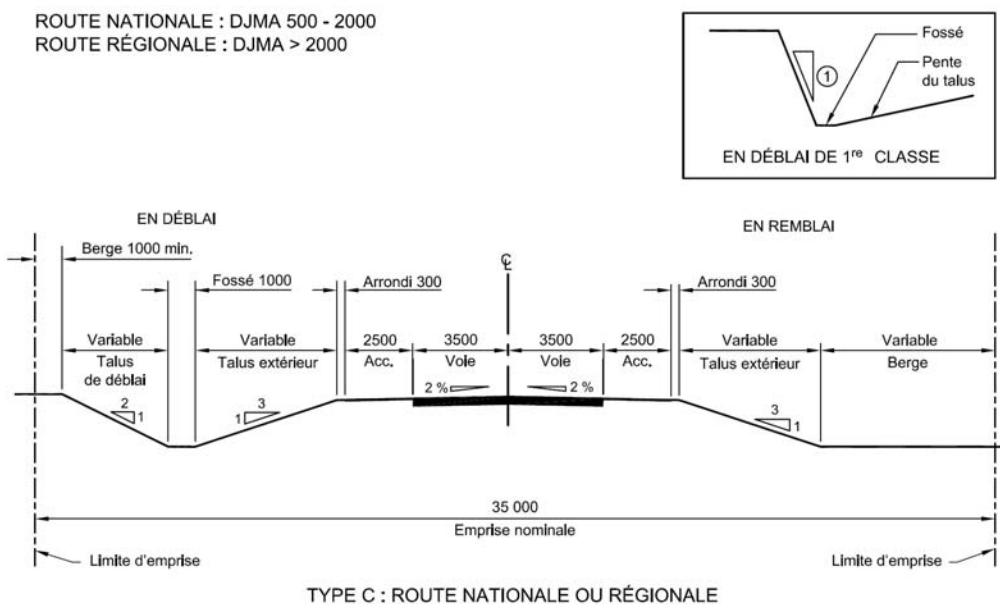
Figure 4 Profil en travers de type C (Tome I, ch. 5)

L'analyse de la conformité du profil en travers se base sur la largeur des voies, la largeur des accotements, la pente des talus, le dégagement latéral et sur la profondeur des fossés. Chacun des corridors à l'étude est donc analysé en fonction de ces paramètres.

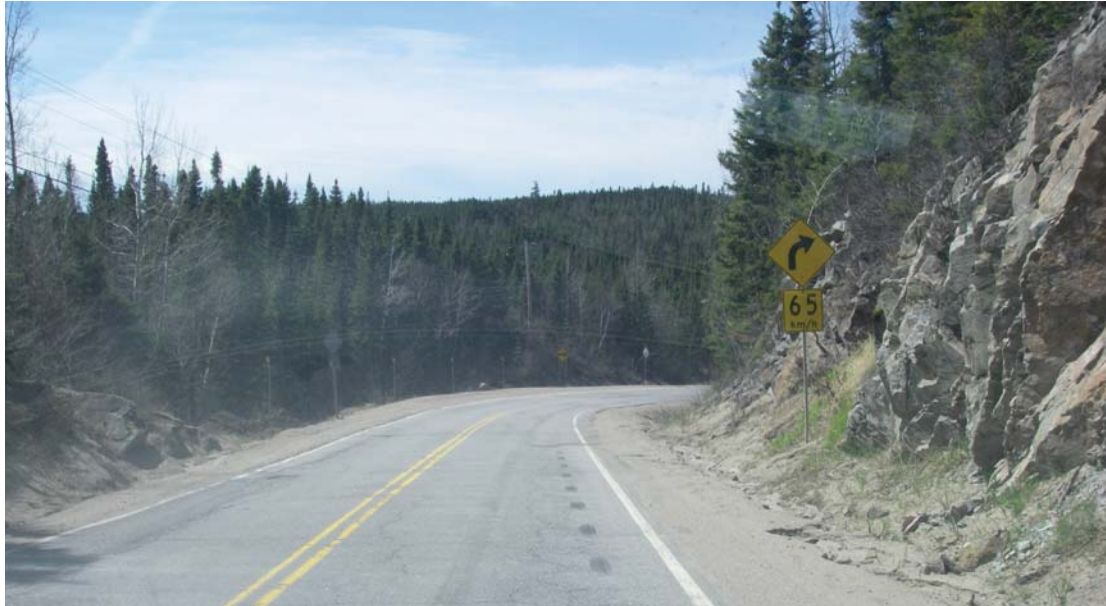
Figure 5 Proximité des surfaces de roc par rapport à la ligne de rive (Source : MTQ)

En plus d'augmenter de façon importante la gravité des accidents en cas d'impact, les surfaces de roc réduisent également la visibilité en courbe. Les deux figures ci-dessous sont des exemples où la visibilité est réduite et où la surface de roc ou des talus est près des voies.

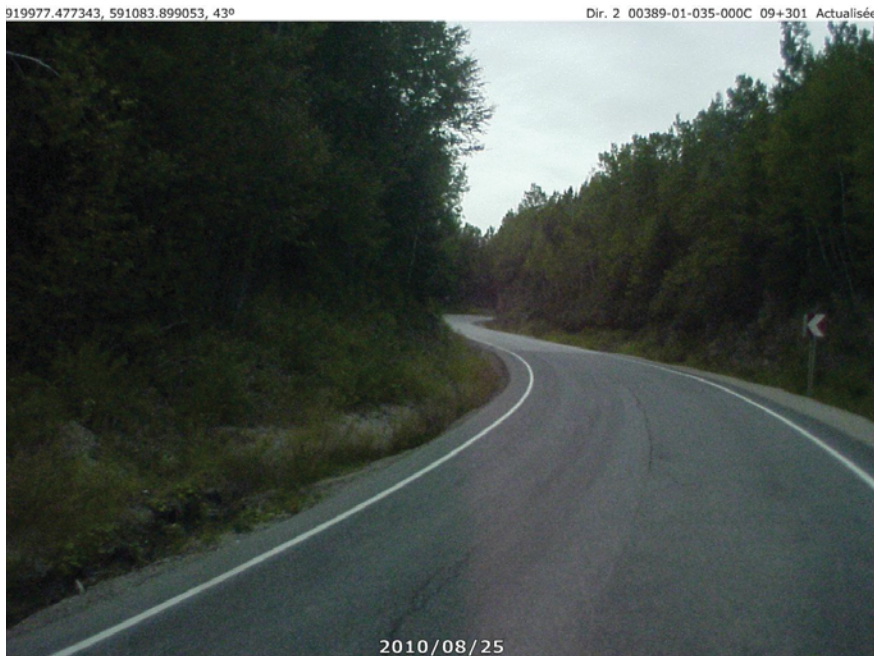
Figure 6 Faible visibilité et faible profondeur des fossés (source : SIG, MTQ)

La route 389 actuelle ne rencontre pas les exigences de pente des talus extérieurs de 3H : 1V ni les pentes de talus de déblai de 2H : 1V. En effet, les pentes de talus existantes sont davantage de l'ordre de 1H : 1V à 2H : 1V.

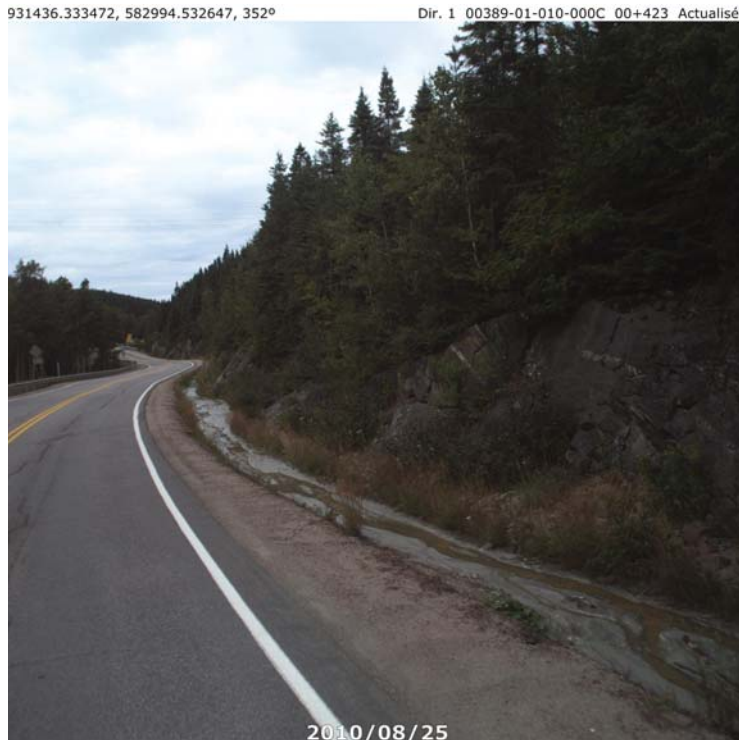
Figure 8 Faible profondeur du fossé et présence de roc (source : SIG, MTQ)

Des sections représentatives de la route existante à différents chaînages sont montrées sur les plans présentés à l'annexe 1. Ces sections illustrent la faible largeur des accotements, la présence de fossés de faible profondeur, l'absence de fossé et la présence de surfaces de roc dans le dégagement latéral.

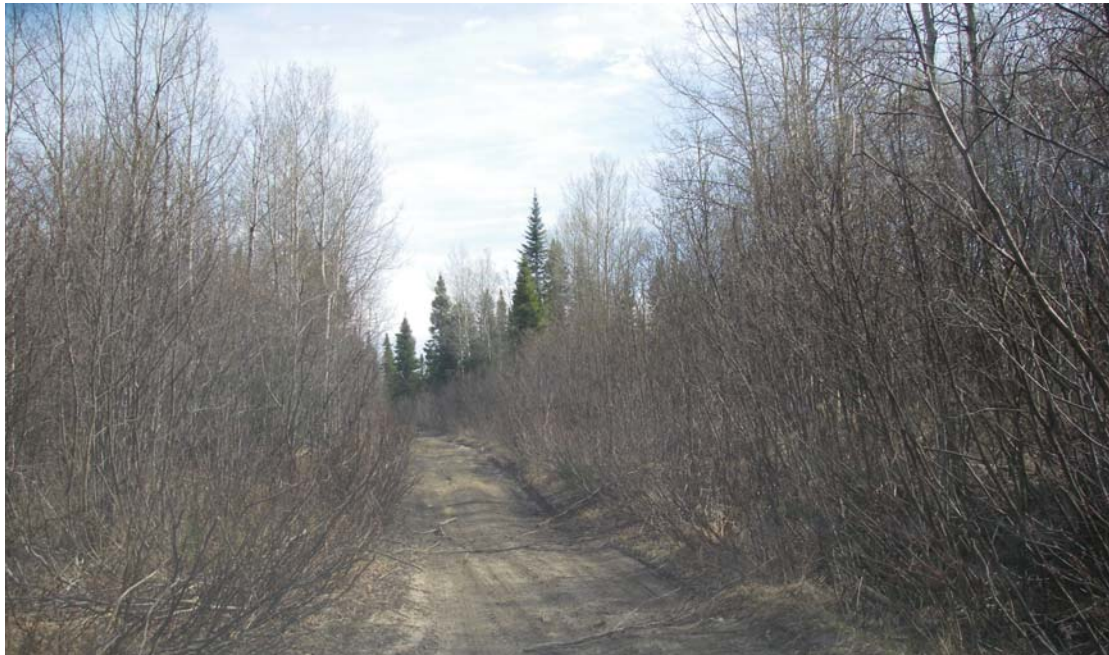
Figure 10 Profil en travers du chemin du Lac-Petit-Bras (source : MTQ)

Pour le secteur du chemin du Lac-Petit-Bras, l'ensemble du profil en travers n'est pas conforme à la norme pour une route circulée à grande vitesse. Ceci s'explique notamment par son statut de piste de véhicules hors route (VTT et motoneige). La photo suivante illustre de façon éloquent la non-conformité globale de ce secteur (environ 3 500 mètres).

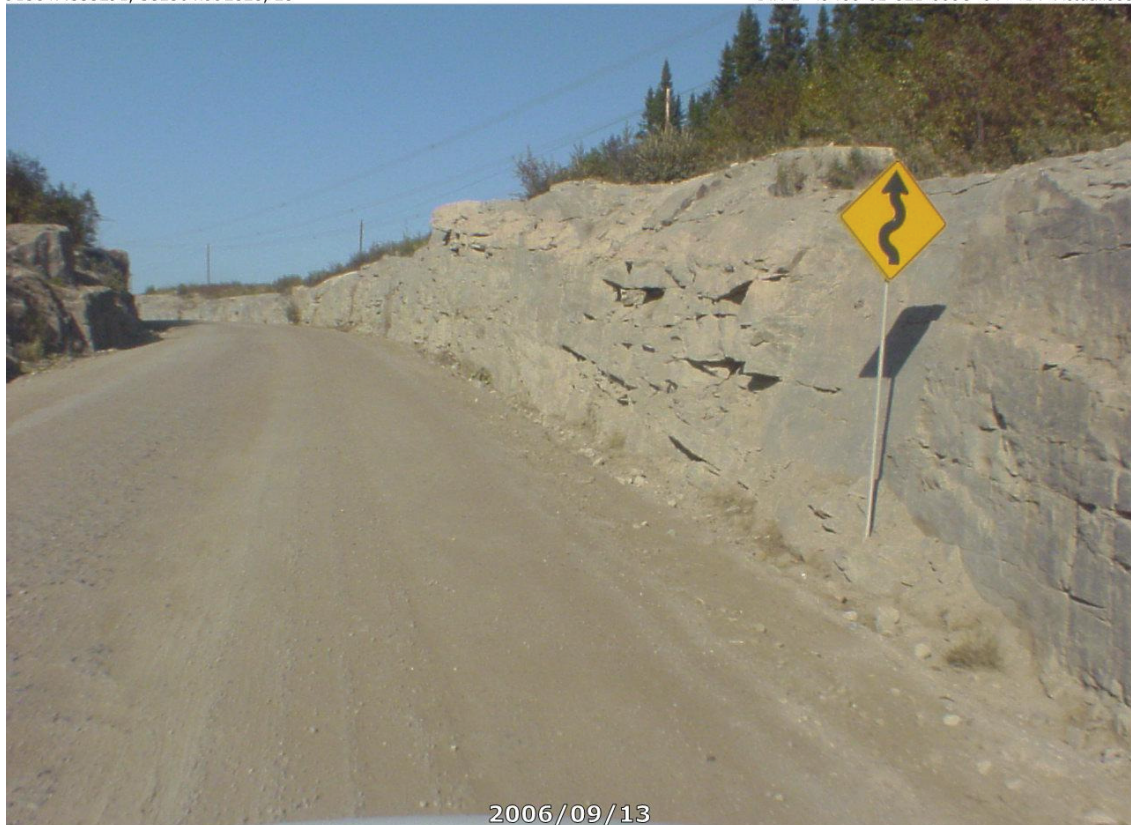
Figure 12 Dernier secteur du corridor chemin de la Scierie – Route de contournement (Source : SIG, MTQ)

Finalement, le dernier secteur entre les kilomètres 16 et 21 présente un profil en travers plutôt standard s'apparentant au premier secteur. La figure suivante illustre la section type de ce secteur.

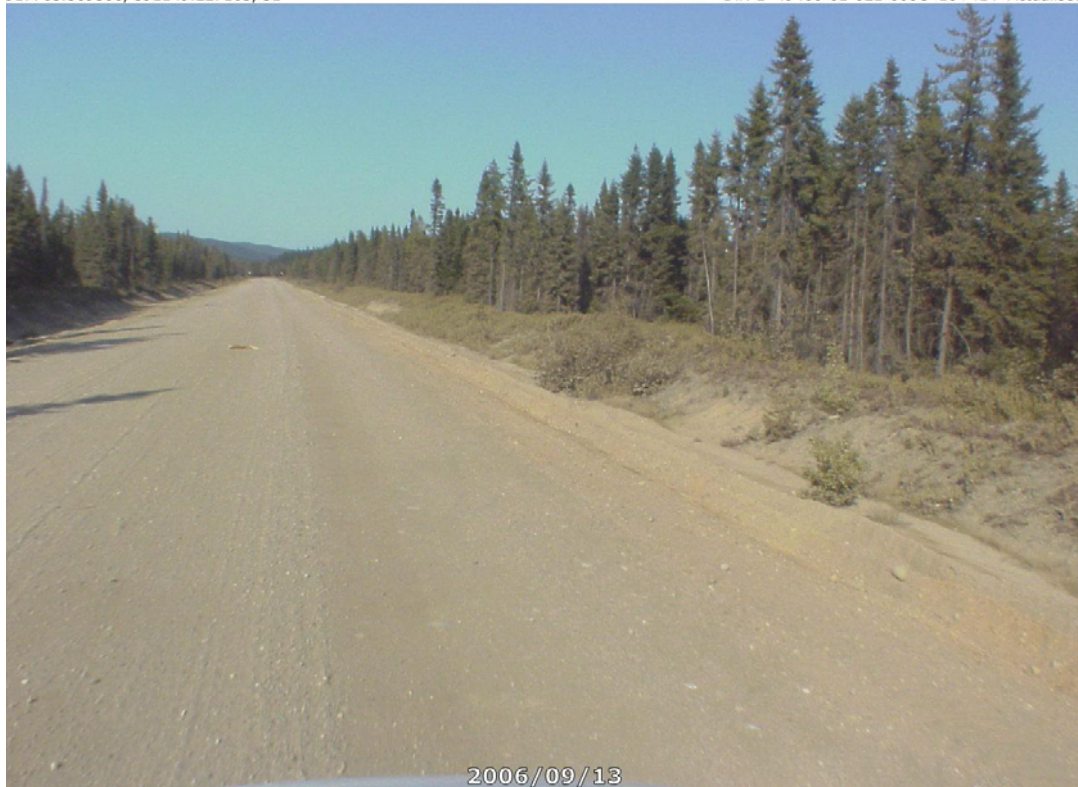
Dir. 1 49460-01-021-000C 16+414 Actualisée

Dans l'ensemble de la route de contournement, le profil en travers ne présente pas une plateforme suffisamment large pour répondre au profil en travers de type C. En effet, les plans TQC du Groupe TDA indiquent que la section en travers type est de 9 mètres de plateforme au lieu des 12,3 mètres requis (12,6 m incluant 100 % des arrondis).

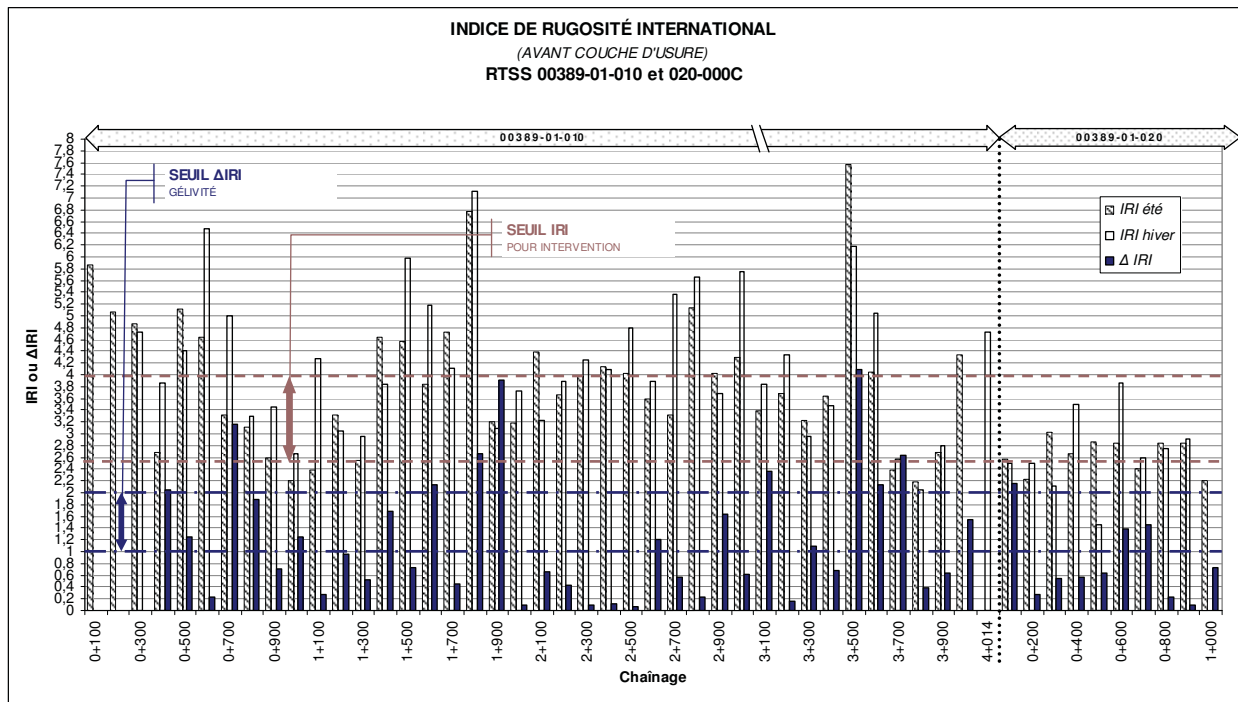
Figure 18 IRI de la route 389

Malgré l'intervention récente du Ministère, les données d'IRI (Indice de rugosité internationale pour juger du confort au roulement) d'été et d'hiver colligées avant l'asphaltage montrent l'étendue des dommages de la surface de roulement. Le graphique ci-dessous illustre l'état de dégradation de la chaussée sur une portion de la route 389 avant l'intervention du Ministère.

Bien qu'une intervention récente d'asphaltage ait été faite, les résultats d'uni et d'orniérage laissent croire que la dégradation de la surface de roulement pourrait provenir de problèmes de comportement de la chaussée ou de l'infrastructure.

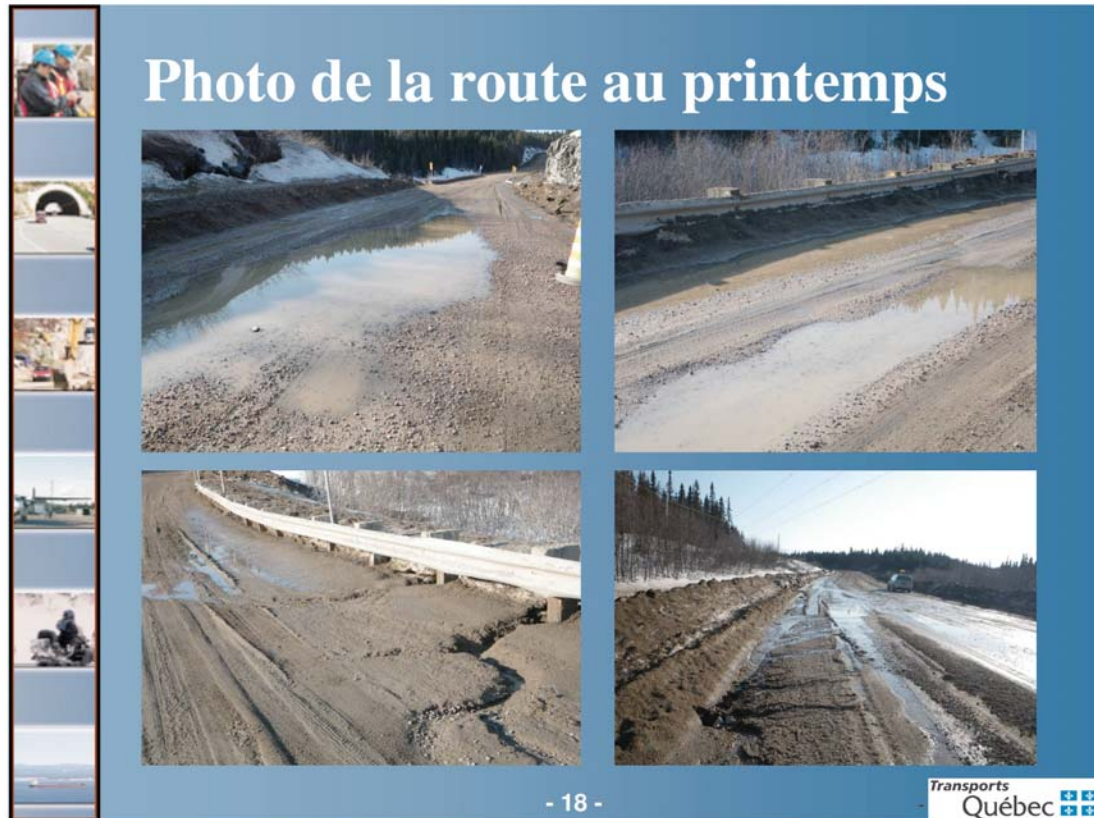
Figure 19 État de la surface de roulement de la route de contournement au printemps (extrait de la présentation PC-0 de M. Denis Lafontaine, ttp, MTQ, mai 2012)

La surface de roulement de la route de contournement est en grande partie non revêtue. Considérant la nature de la surface, l'état de dégradation peut être très variable en fonction des conditions climatiques et de la circulation. L'une des périodes particulièrement critiques pour une route en gravier est la saison du dégel printanier. Une présentation de point de contrôle 0 (PC-0) produite en mai 2012 produite par M. Denis Lafontaine, ttp illustre la problématique de dégradation de la surface de roulement en période de dégel (accumulation d'eau, formation d'ornières, de nids-de-poule et de « ventres de bœuf », etc.). L'image ci-dessous est une diapositive extraite de la présentation PC-0 et elle illustre l'état de la chaussée au printemps.

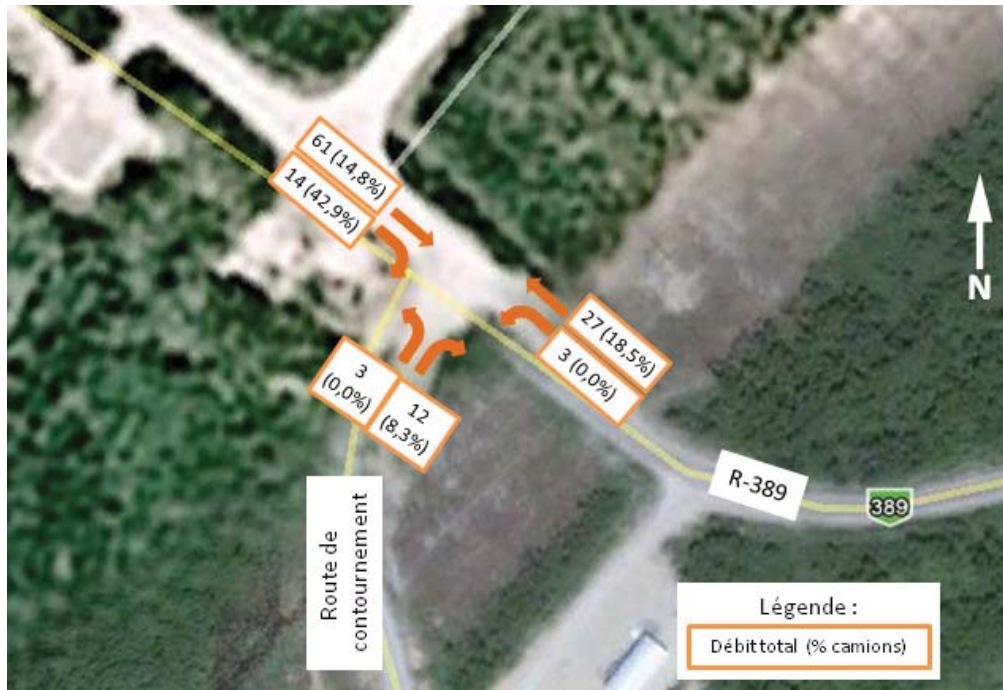
Figure 28 Carrefour route de contournement / route 389 – Débits de circulation existants à l'heure de pointe (16 h 45 – 17 h 45)

La figure 28 illustre le résultat de ce comptage pour l'heure de pointe, qui est de 16 h 45 à 17 h 45 et qui correspond à l'heure pendant laquelle le débit mesuré a été le plus élevé.

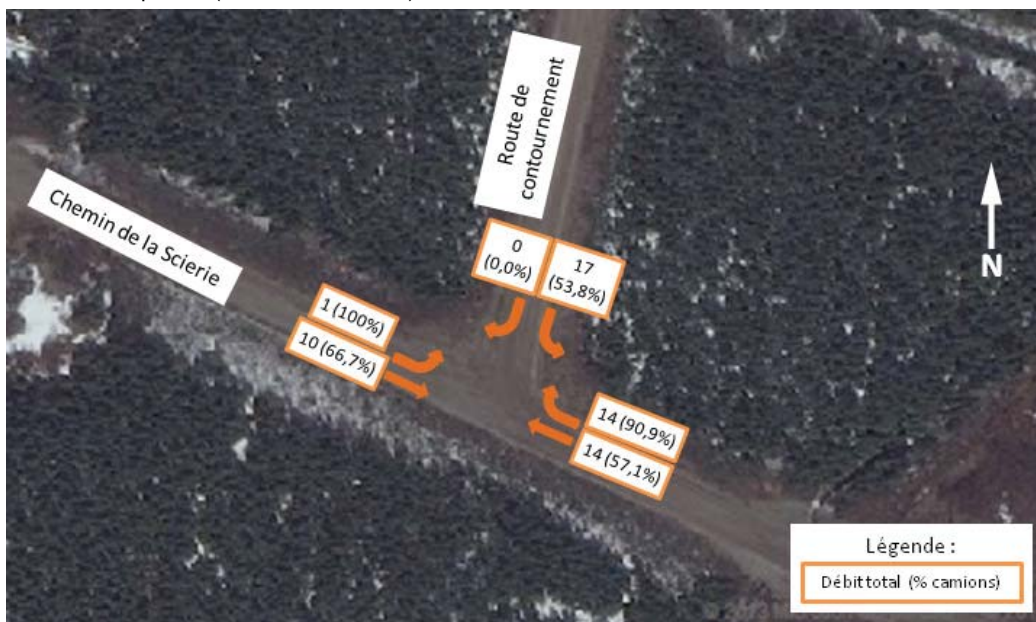
Figure 30 Carrefour chemin de la Scierie / route de contournement – Débits de circulation existants à l'heure de pointe (10 h 45 – 11 h 45)

La figure 30 illustre le résultat de ce comptage pour l'heure de pointe, qui est de 10 h 45 à 11 h 45 et qui correspond à l'heure pendant laquelle le débit mesuré a été le plus élevé.

Ce carrefour présente un faible achalandage. De plus, il est principalement emprunté par des véhicules lourds.

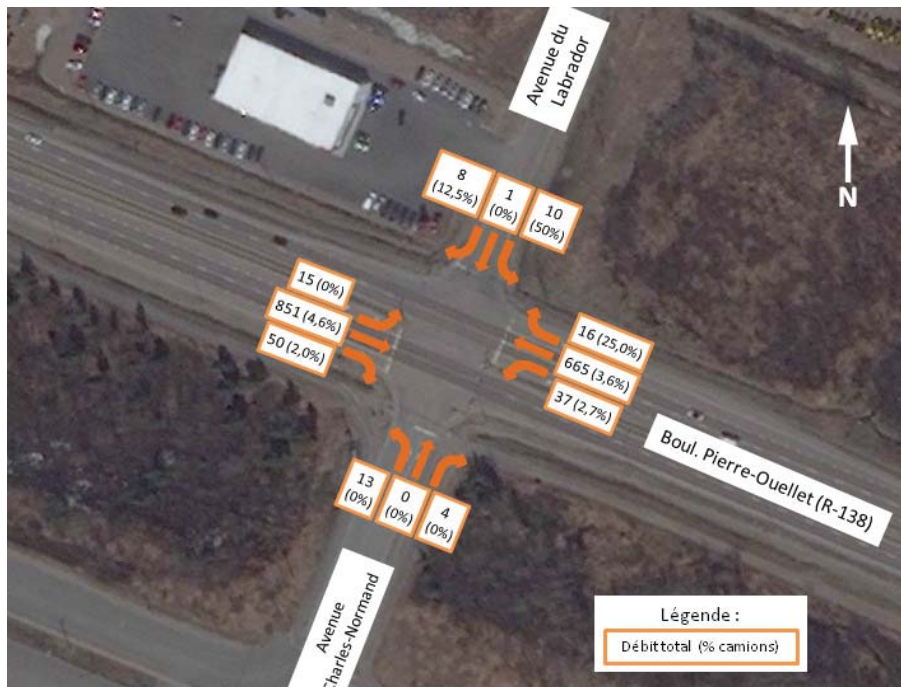
Figure 34 Carrefour route 138 / avenue du Labrador – Débits de circulation existants à l'heure de pointe (7 h 30 – 8 h 30)

Les figures 34, 35 et 36 illustrent le résultat de ces comptages pour les heures de pointe du matin (7 h 30 à 8 h 30), du midi (12 h 45 à 13 h 45) et du soir (16 h 15 à 17 h 15).

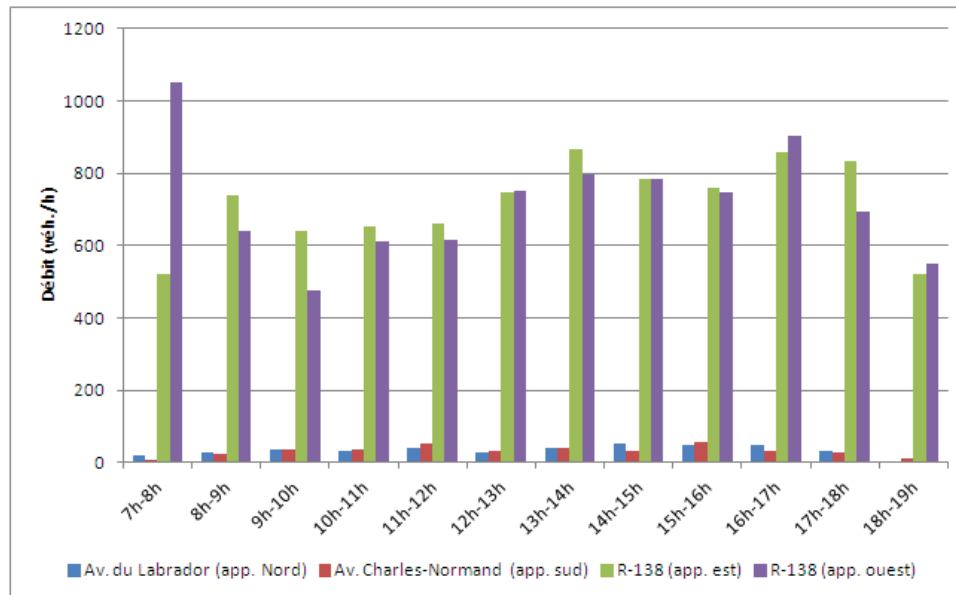
Figure 37 Carrefour route 138 / avenue du Labrador – Débits de circulation entre 7 h et 19 h

Comme pour le carrefour route 138 / route 389, la figure 37 montre que l'essentiel des véhicules entrant dans le carrefour circulent sur la route 138.

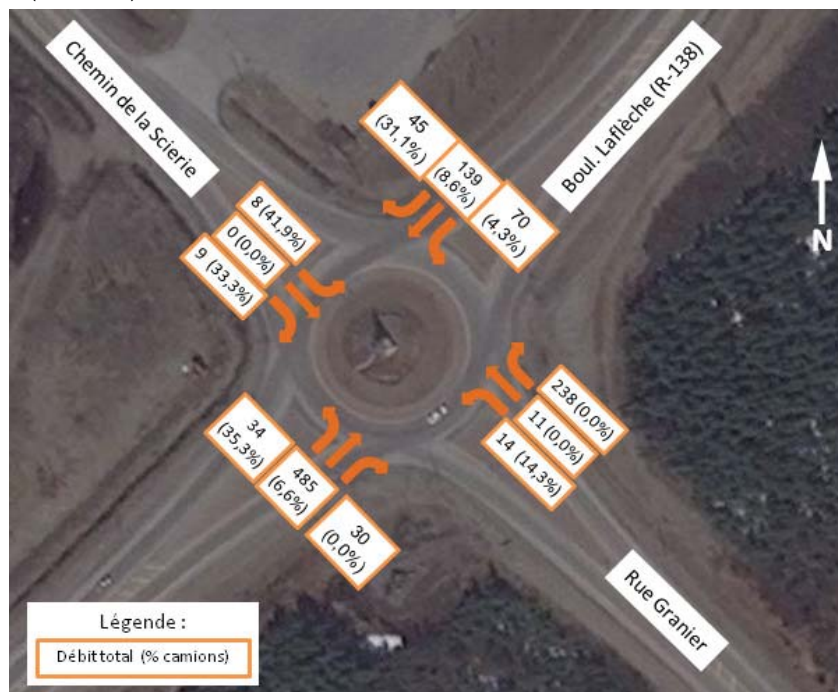
Figure 38 Carrefour route 138 / chemin de la Scierie – Débits de circulation existants à l'heure de pointe du matin (7 h – 8 h)

Les figures 38 et 39 illustrent le résultat de ces comptages pour les heures de pointe du matin (7 h à 8 h) et du soir (16 h 15 à 17 h 15).

Un mouvement pendulaire est observé entre le virage à droite de l'approche sud vers l'est (le matin) et le virage à gauche de l'approche est vers le sud (le soir). L'approche sud est caractérisée par l'importance du mouvement de virage à droite : la rue Granier est en effet empruntée par les résidents de Pointe-Lebel pour rejoindre le centre de Baie-Comeau.

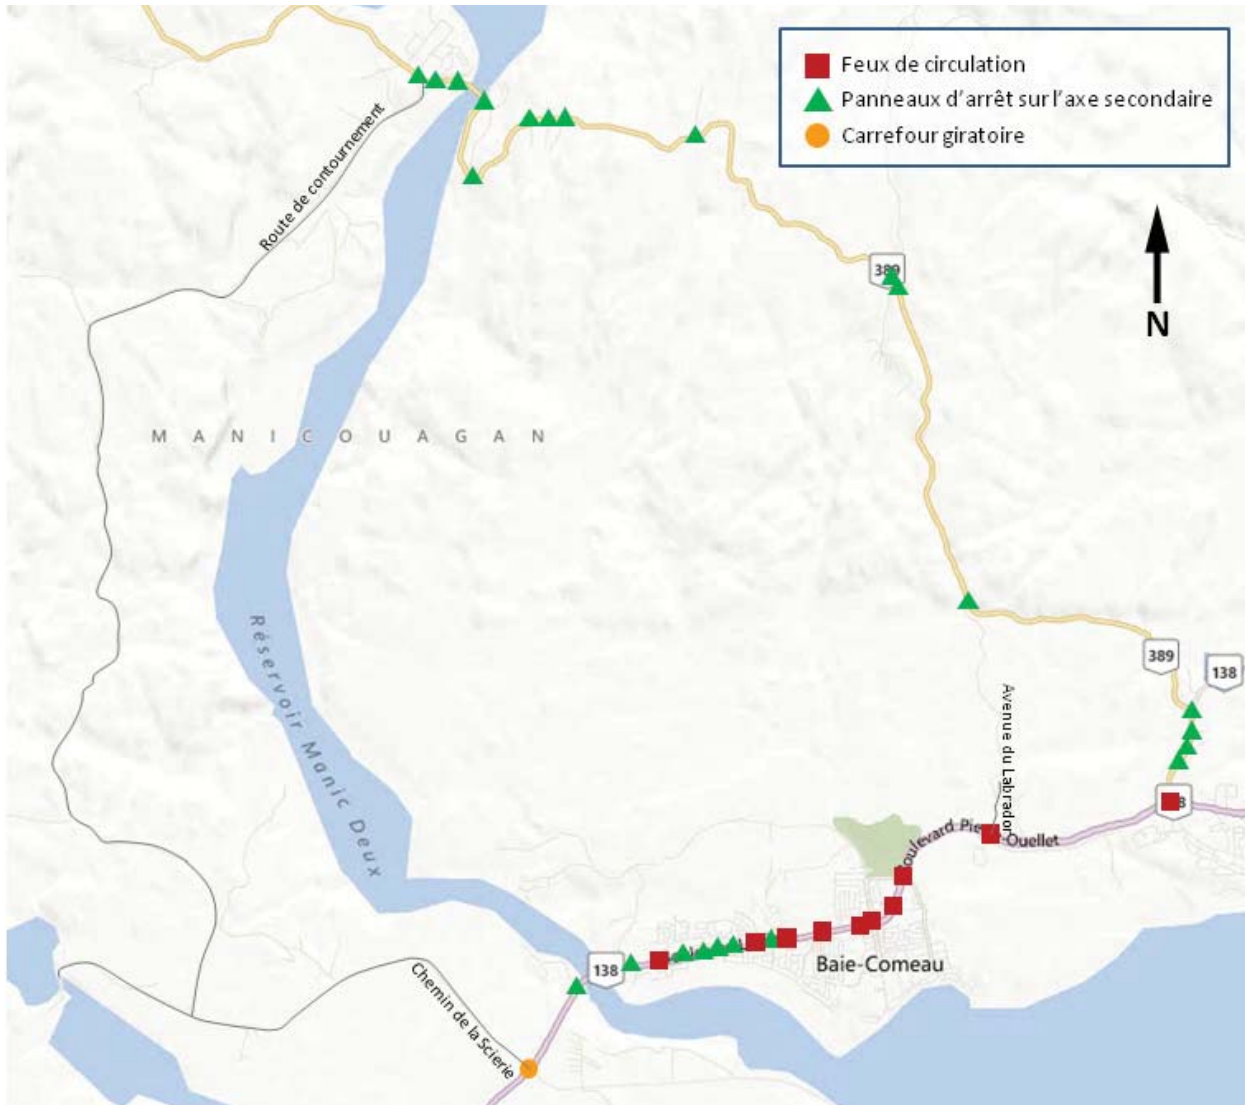
Figure 41 Gestion de la circulation aux intersections

Les intersections se trouvant sur les tronçons à l'étude de la route 389, de la route 138, de l'avenue du Labrador et de la route de contournement sont illustrées sur la figure 41.

Dix intersections contrôlées par des feux de circulation se retrouvent sur la route 138 entre le chemin de la Scierie et la route 389. Un carrefour giratoire se trouve à l'intersection de la route 138 et du chemin de la Scierie. Toutes les autres intersections sont contrôlées par des panneaux d'arrêt situés sur la route secondaire.

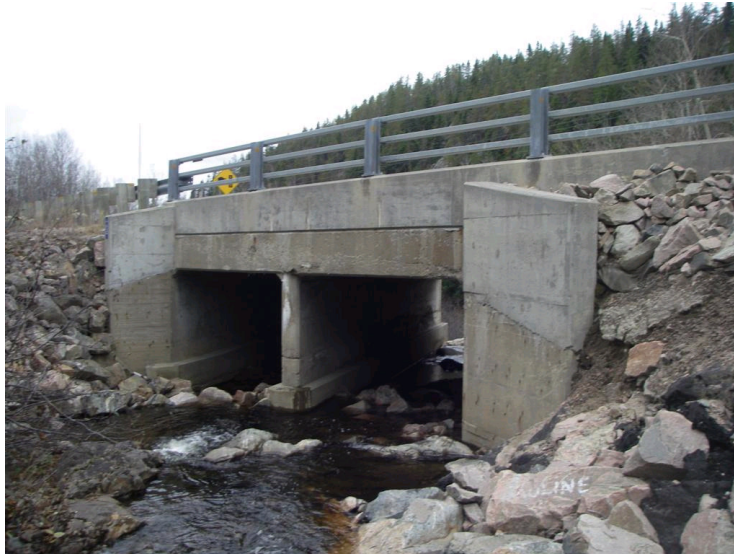
Figure 56 Photo du pont P-10248 (source : MTQ)

L'ouvrage P-10248 est un ponceau rectangulaire en béton armé de 6 mètres de portée totale qui franchit la rivière à la Chasse. Il est situé sur la route 389 près de l'intersection avec la route 138 (≈ km 0,7).

Ce ponceau aurait été construit en 1959. Il est composé de deux travées en béton armé. Un remblai de 700 mm repose sur la dalle. La longueur totale de l'ouvrage est de 15,5 mètres.

Les dimensions de la voie carrossable et ses accotements au droit de l'ouvrage sont identiques à ceux de la route 389 existante.

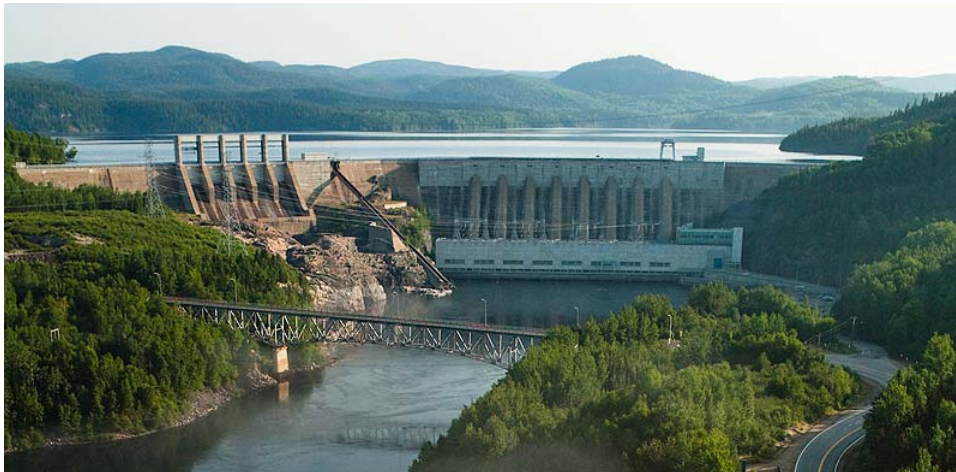
Figure 57 Photo du pont P-14682 (source : Hydro-Québec)

Ce pont a été construit en 1959. Il est composé de trois travées faites de poutres d'acier triangulées avec tablier supérieur constitué d'une dalle de béton reposant sur des entretoises et des longerons en acier. On y compte deux joints de dilatation. La travée centrale du pont fait plus de 100 mètres de longueur. C'est sous cette travée que se situe habituellement la rivière Manicouagan.

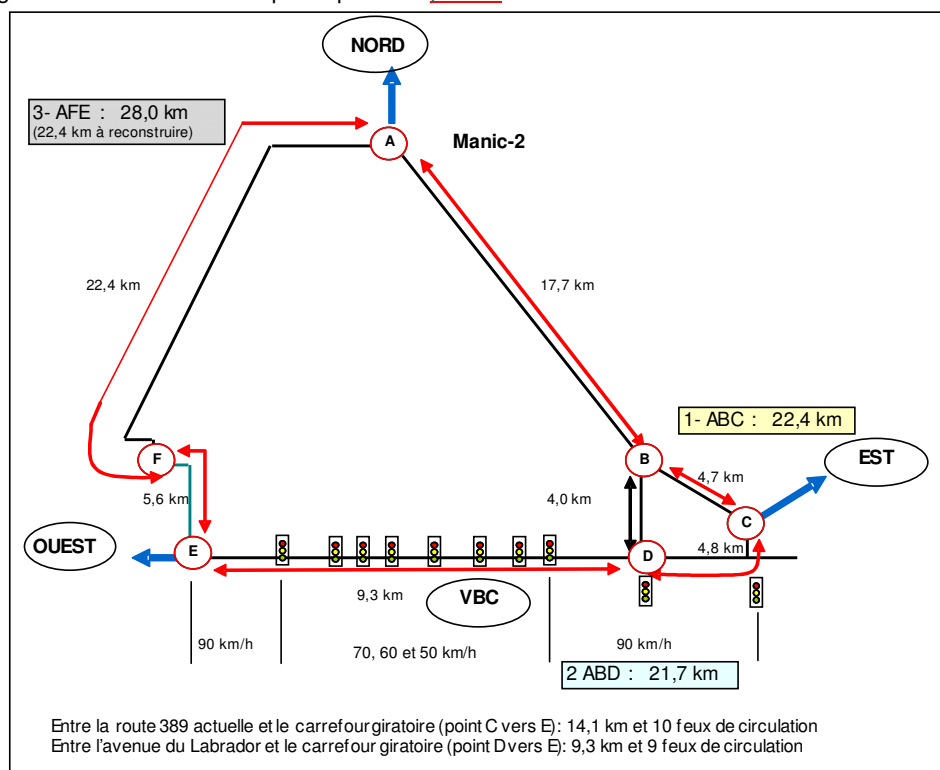
Figure 58 Schéma des temps de parcours [jaune?](#)

Le temps de parcours entre le carrefour giratoire (point E) et l'avenue du Labrador (point D) est d'environ 15 minutes, considérant que la vitesse affichée y est surtout de 50 km/h. Le temps de parcours entre l'avenue du Labrador (point D) et l'intersection des routes 138 et 389 (point C) est d'environ 5 minutes.

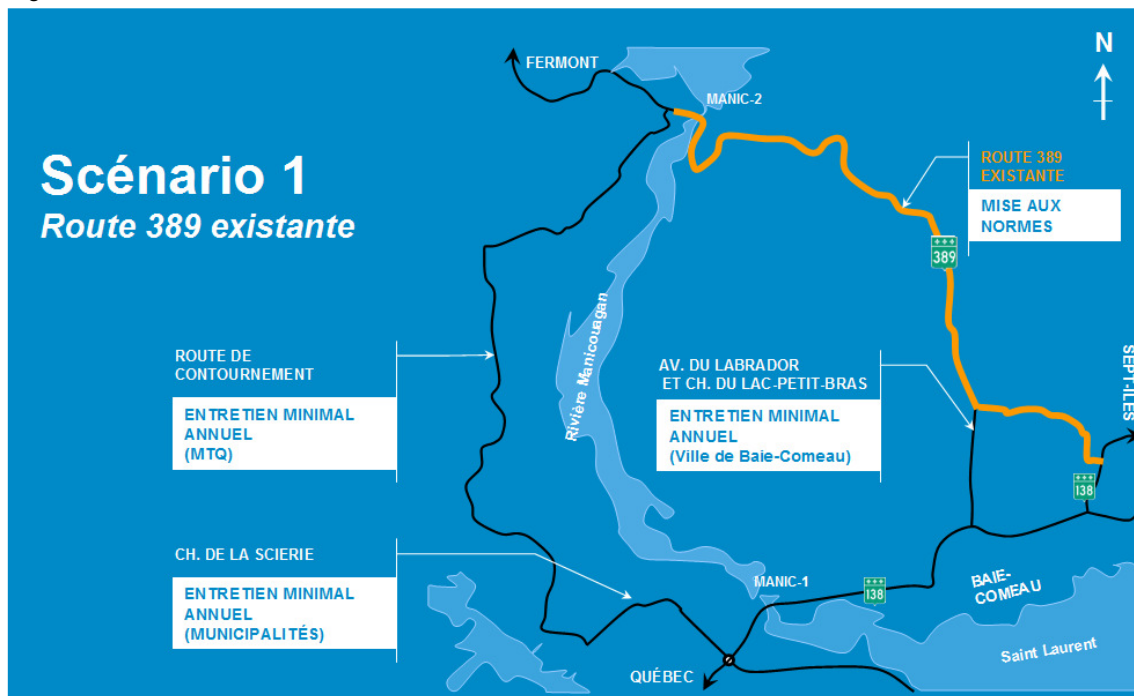
Figure 59 Scénario 1

À cette fin, nous avons retenu trois principaux scénarios, illustrés aux figures suivantes. Ces scénarios feront l'objet d'une étude plus poussée dans le second volet de l'étude d'opportunité soit l'étude des solutions.
