Évaluation environnementale de site Phase 1

PROGRAMME D'AMÉLIORATION DE LA ROUTE 389
ENTRE BAIE-COMEAU ET FERMONT -
PROJET D - 6703-11-GA07

ÉVALUATION ENVIRONNEMENTALE DE SITE PHASE I

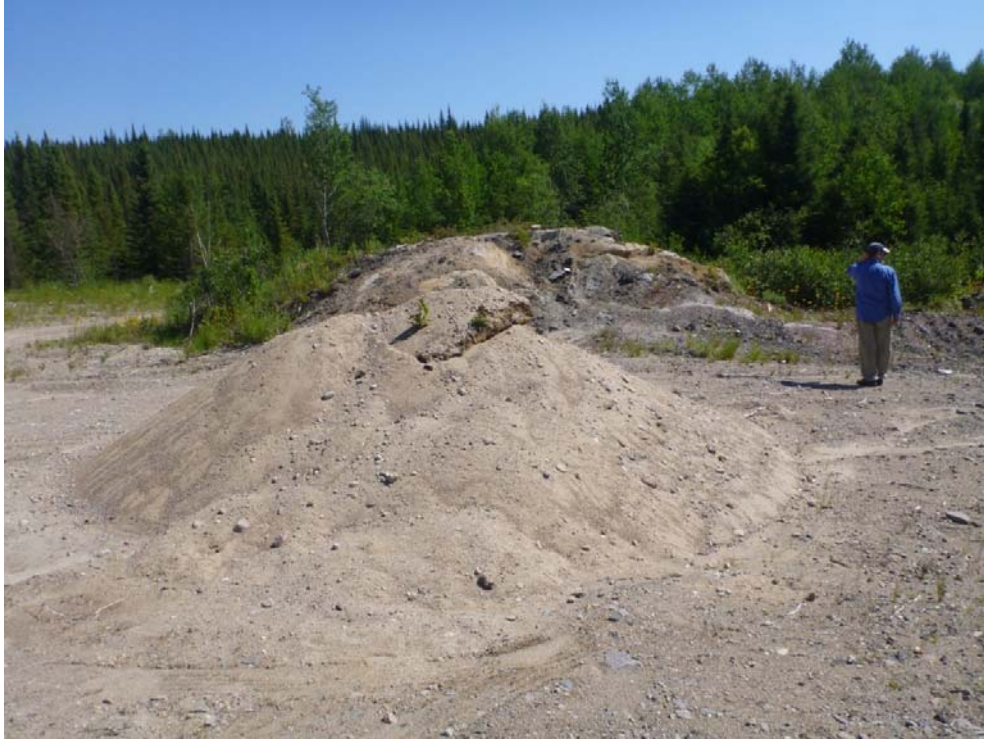
Point 27 : des piles de sable/gravier et de morceaux d'asphalte ont été observées sur un site adjacent localisé à environ 2 km au nord de la limite du site à l'étude.

Photo 1, point 27 : piles de sable et gravier et de résidus d'asphalte sur le site
(8 au 19 juillet 2013)

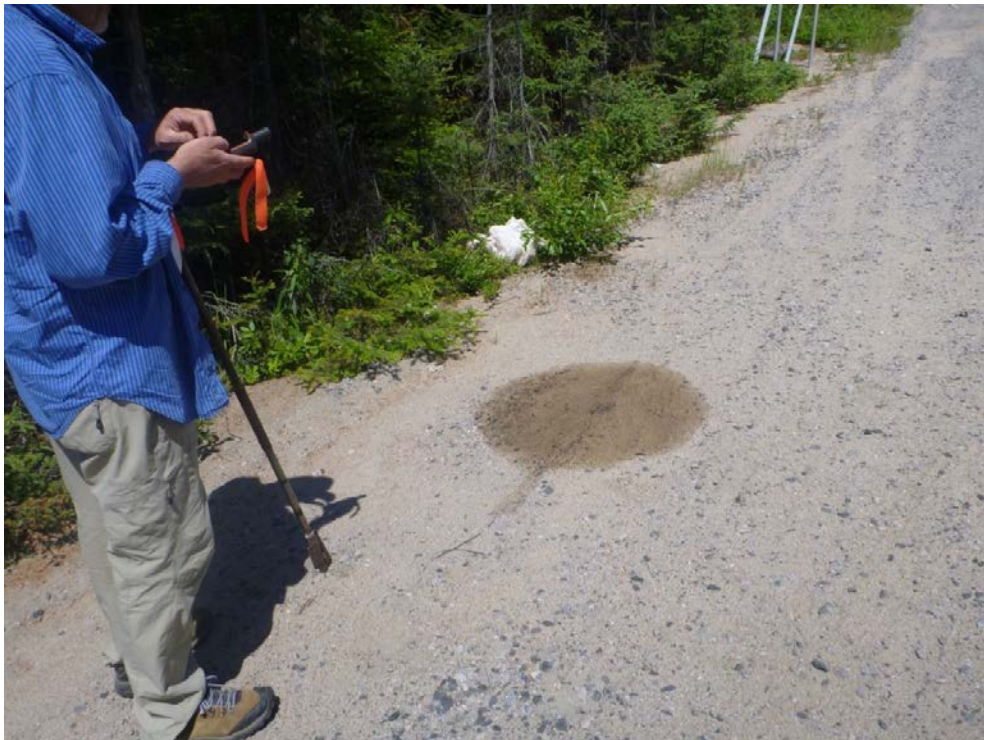
Point 57 : une tache d'hydrocarbures pétroliers avec odeur (possiblement de l'huile) a été notée sur ce site adjacent au site à l'étude. La tache observée avait une superficie d'environ 1,2 m de diamètre.

Photo 2, point 57 : tache d'hydrocarbures pétroliers (huile) au sol
(8 au 19 juillet 2013)

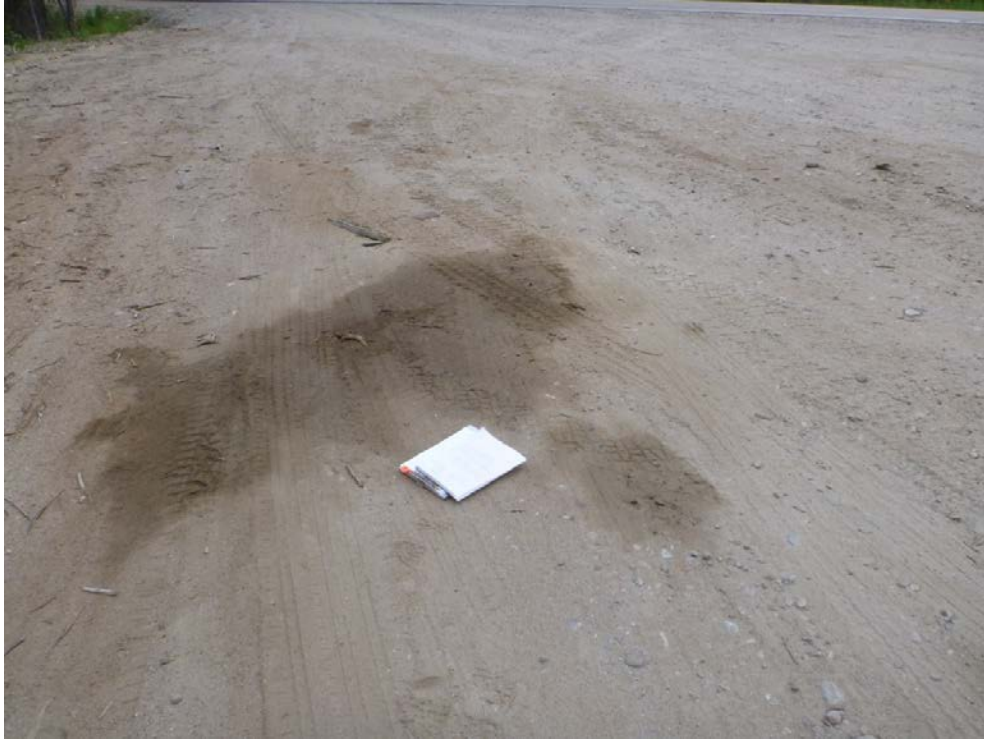
Photo 3, 49°48'00" N -68°44'08"O, 340 mètre au nord du segment 24, dans l'accotement de la route : tache d'hydrocarbures pétroliers (huile) au sol (8 au 19 juillet 2013)

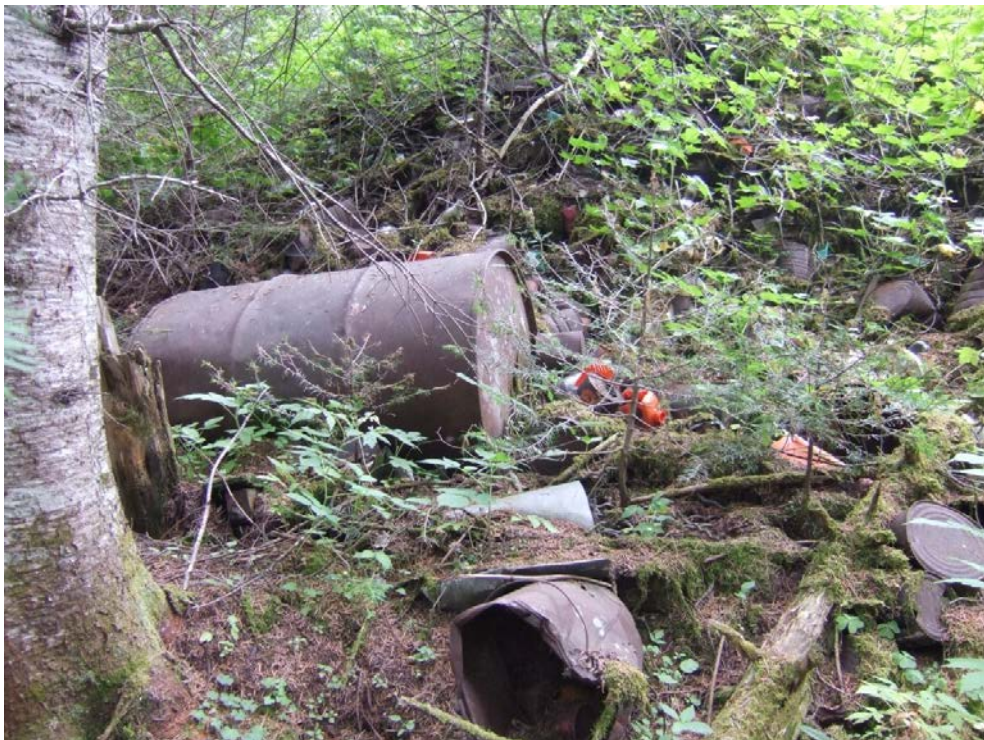
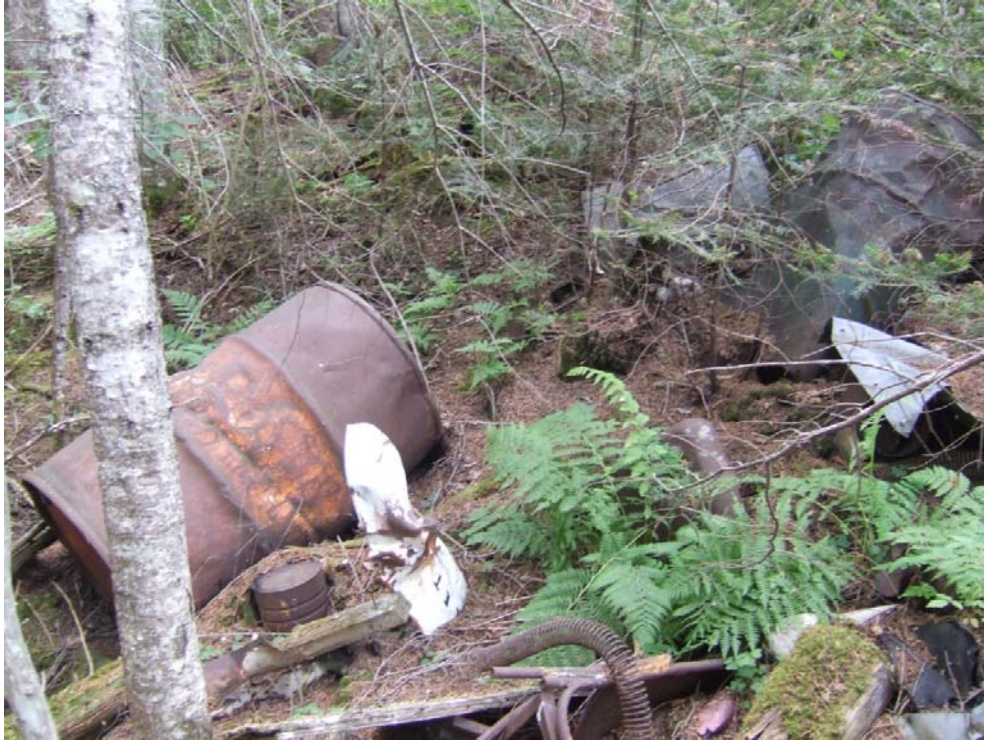
Point 34 : plusieurs matières résiduelles ont été observées sur ce site adjacent au site à l'étude. Les matières résiduelles sont de nature variée et semblent avoir été déposées depuis plusieurs années puisqu'elles sont en partie enfouies sous le sol forestier. L'aire des matières résiduelles couvre une superficie d'environ 350 m². Le site est localisé en bordure d'une ligne de transport d'énergie. Les matières résiduelles sont constituées de pneus, de métal rouillé, de boîtes de

conserve, de résidus de plastique, de bouteilles de verre et de barils de 20 litres vides. Aucune odeur d'hydrocarbures pétroliers n'a été perçue sur ce site.

Photo 4, point 34 : déchets à demi-enfouis et en surface (anciens barils, plastique, métal, etc.) (8 au 19 juillet 2013)

Photo 5, point 34 : déchets à demi-enfouis et en surface (anciens barils, plastique, métal, etc.)
(8 au 19 juillet 2013)

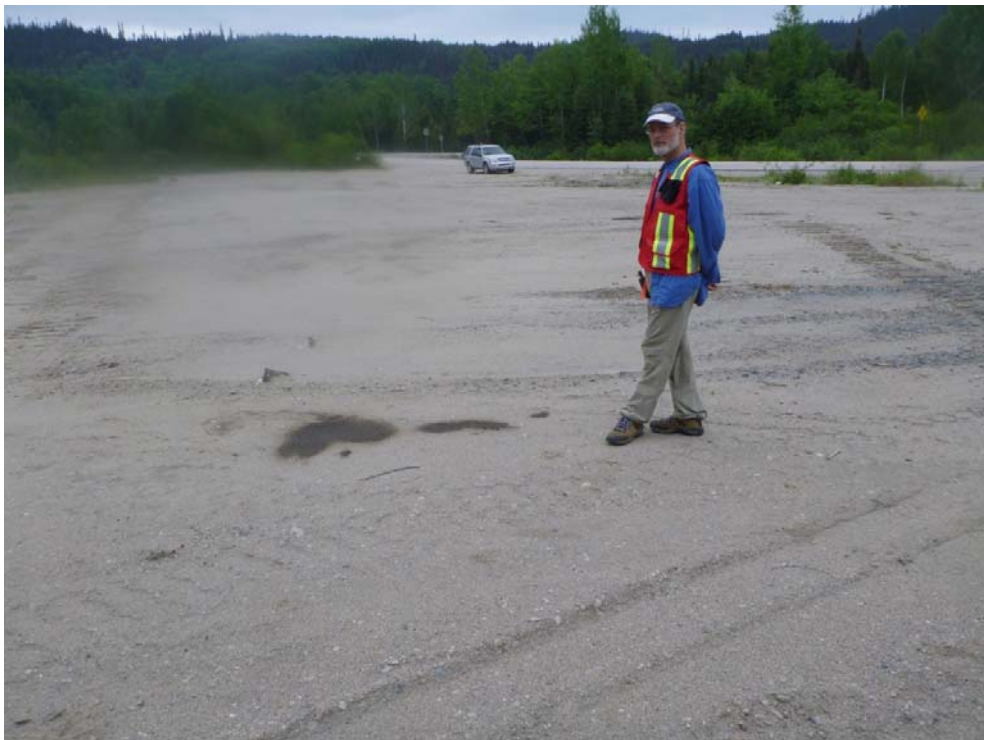
Point 22 : une tache d'huile a été observée dans une sablière/gravière. Aucune odeur n'a été observée sur ce site. Ce site est situé à environ 250 m à l'est du site à l'étude.

Photo 6, point 22 : tache d'hydrocarbures pétroliers (huile) au sol
(8 au 19 juillet 2013)

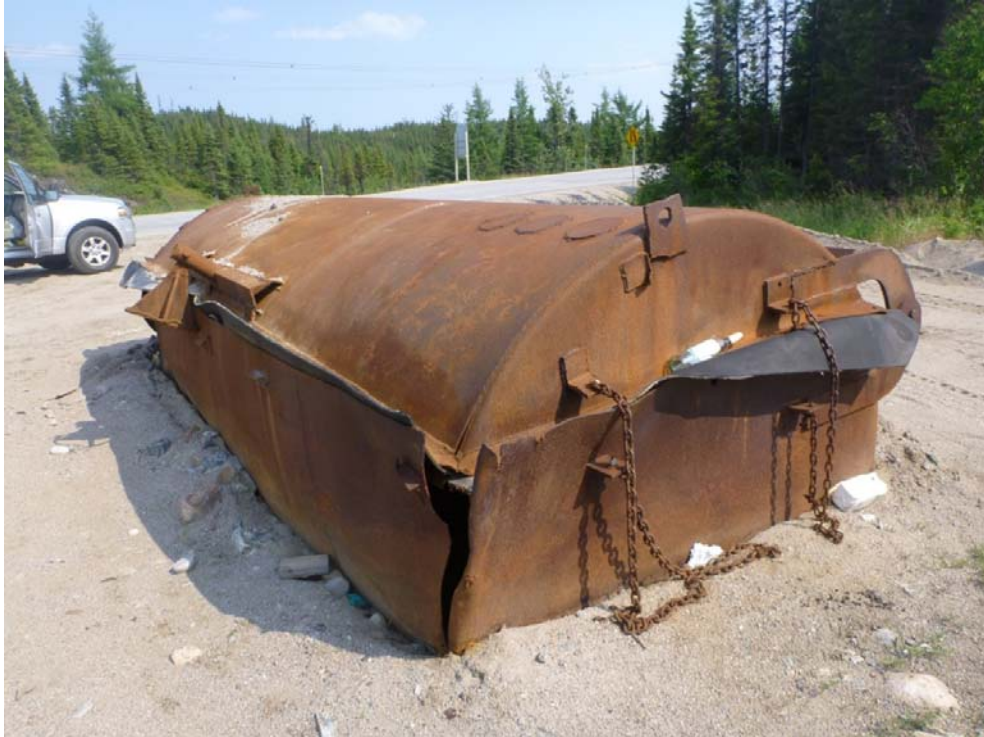
Point 17 : un réservoir dont la base est partiellement enfouie sous la surface du sol a été observé sur un site adjacent au site à l'étude. Le réservoir contenait de l'eau stagnante et une substance granuleuse blanche pouvant s'apparenter à des sels de voirie. Aucune odeur n'a été notée à cet endroit.

Photo 7, point 17 : réservoir observé dans une aire d'arrêts en bordure de la route
(8 au 19 juillet 2013)

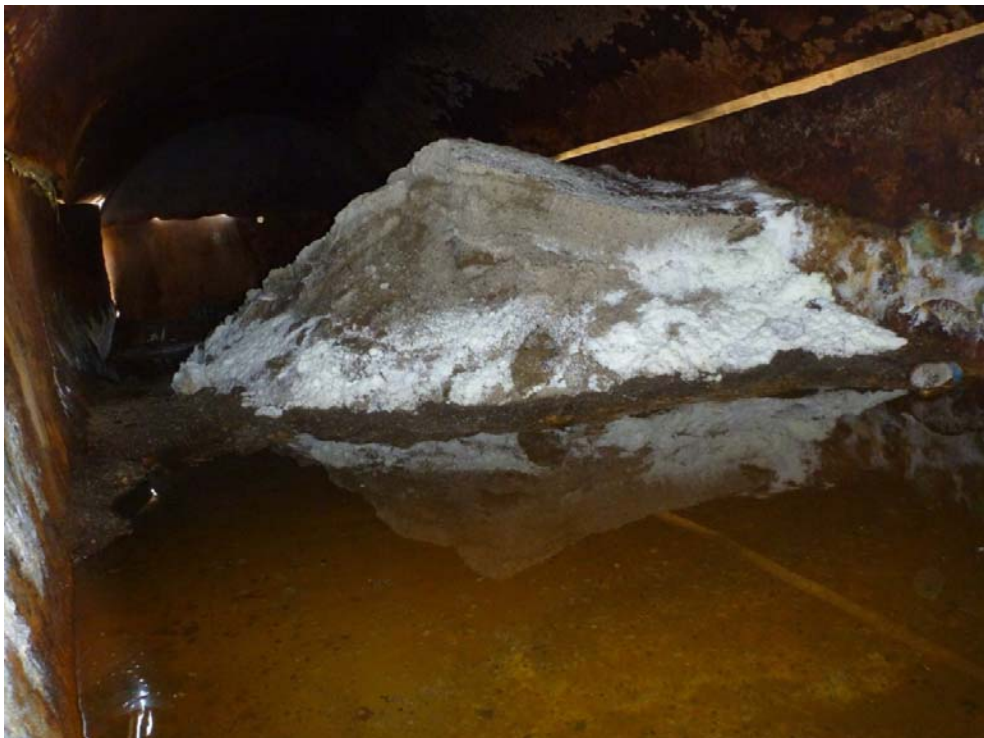
Photo 8, point 17 : produits à l'intérieur du réservoir identifié sur la photo 7,
possiblement des sels de voirie (8 au 19 juillet 2013)

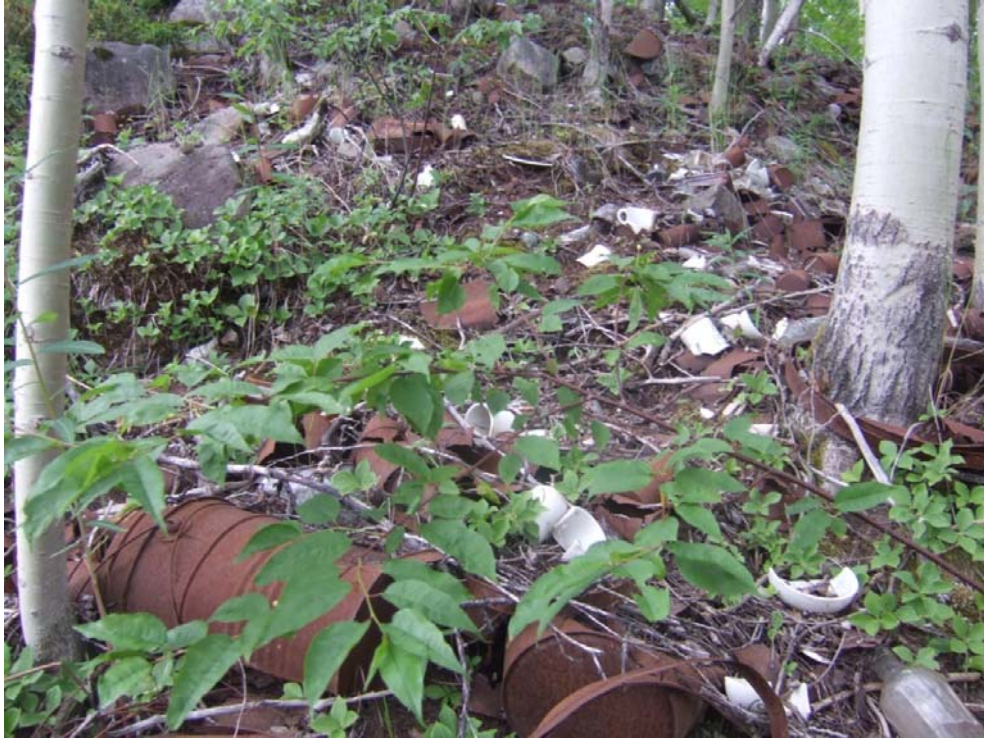
Photo 9, point 33 : déchets à demi-enfouis et en surface d'un site localisé près d'une ligne hydro-électrique (8 au 19 juillet 2013)

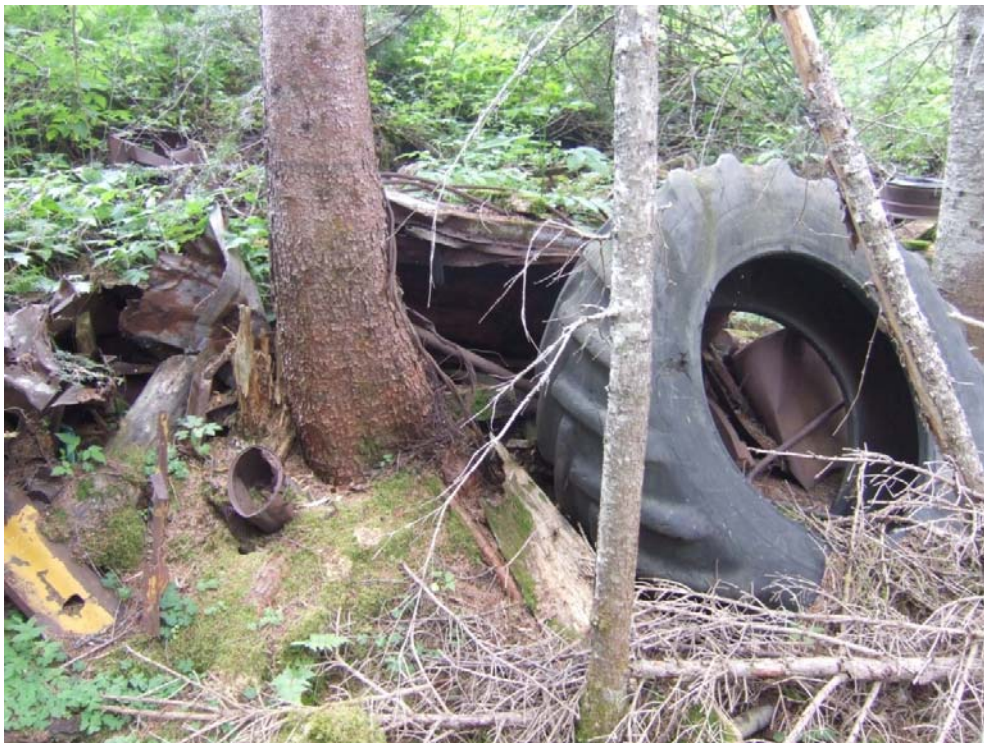
Photo 10, point 34 : vieux pneus et autres sections de machinerie ou voitures (8 au 19 juillet 2013)

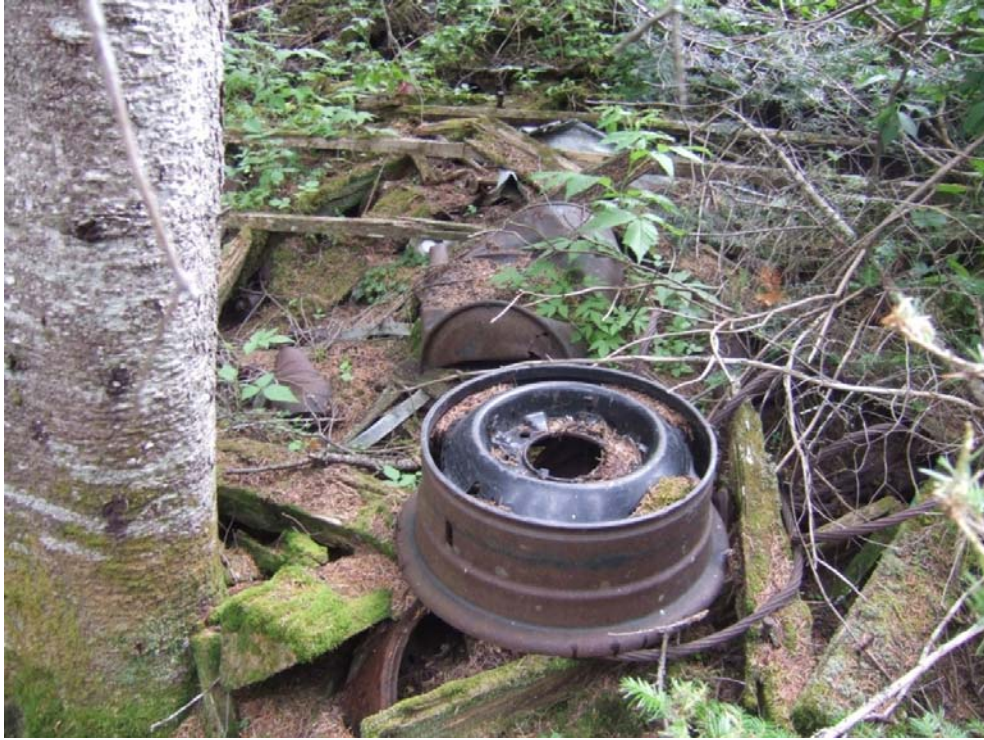
Photo 11, point 34 : roue de voiture ou machinerie et autres matières résiduelles (métal, bois, etc.) (8 au 19 juillet 2013)

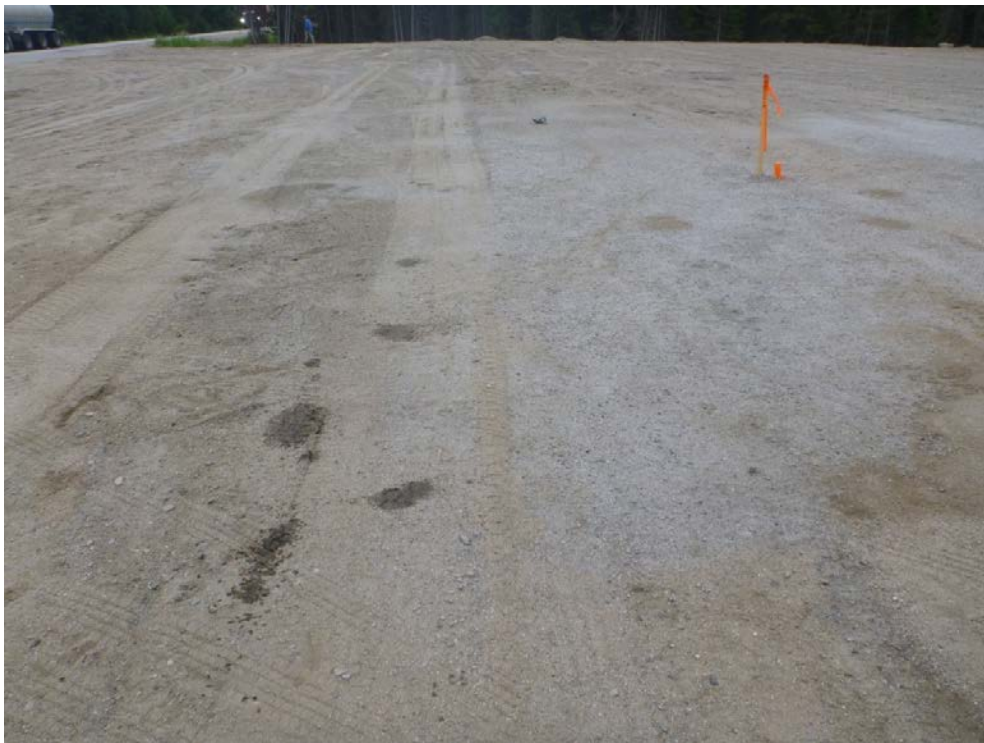
Photo 12, point 14 : taches d'hydrocarbures pétroliers (huile) au sol dans une aire d'arrêts en bordure de la route (8 au 19 juillet 2013)

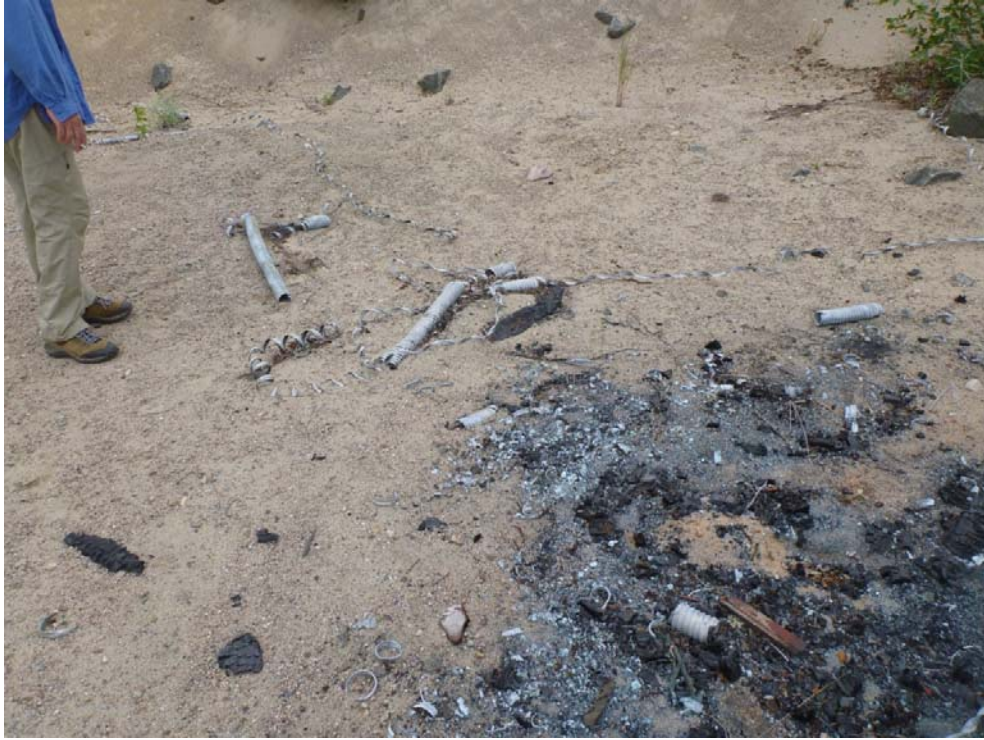
Point 15 : Des résidus de métal brûlés ont été observés sur ce site en bordure du site à l'étude.

Photo 13, point 15 : débris de métal brûlés (8 au 19 juillet 2013)

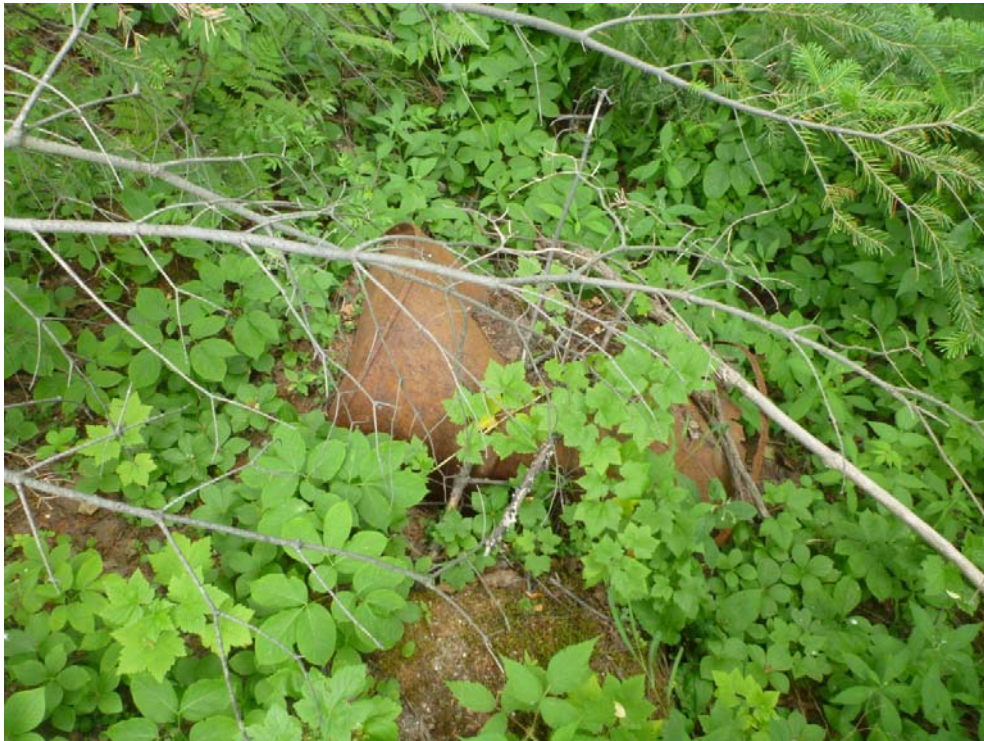
Photo 14, point 304 : baril de métal rouillé en bordure de la route
(8 au 19 juillet 2013)

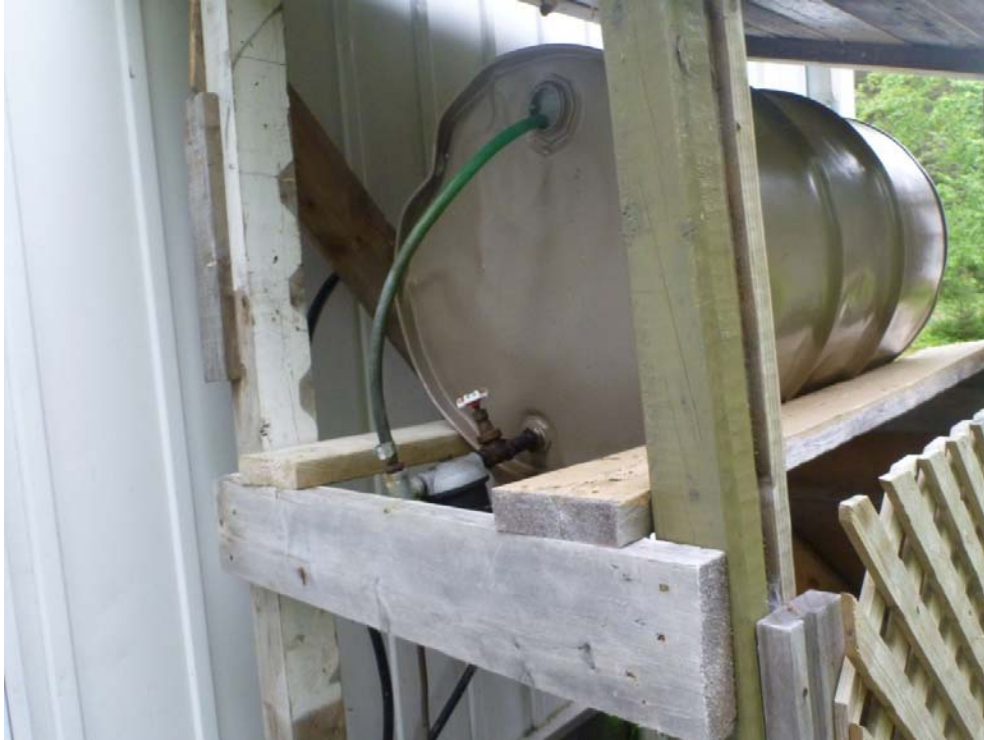
Point 12 : un baril de 20 litres constituant un réservoir de mazout adossé à un chalet a été observé sur ce site. Des fuites de mazout ont été observées sur les planches de bois sous le réservoir de mazout. Une forte odeur de mazout a aussi été observée à cet endroit. Le site est localisé à environ 75 m à l'ouest du site à l'étude, soit à la limite de la zone tampon identifiée pour le site à l'étude.

Photo 15, point 12 : réservoir de mazout (20 litres - 45 gallons) adossé contre un chalet – odeurs fortes de mazout (8 au 19 juillet 2013)

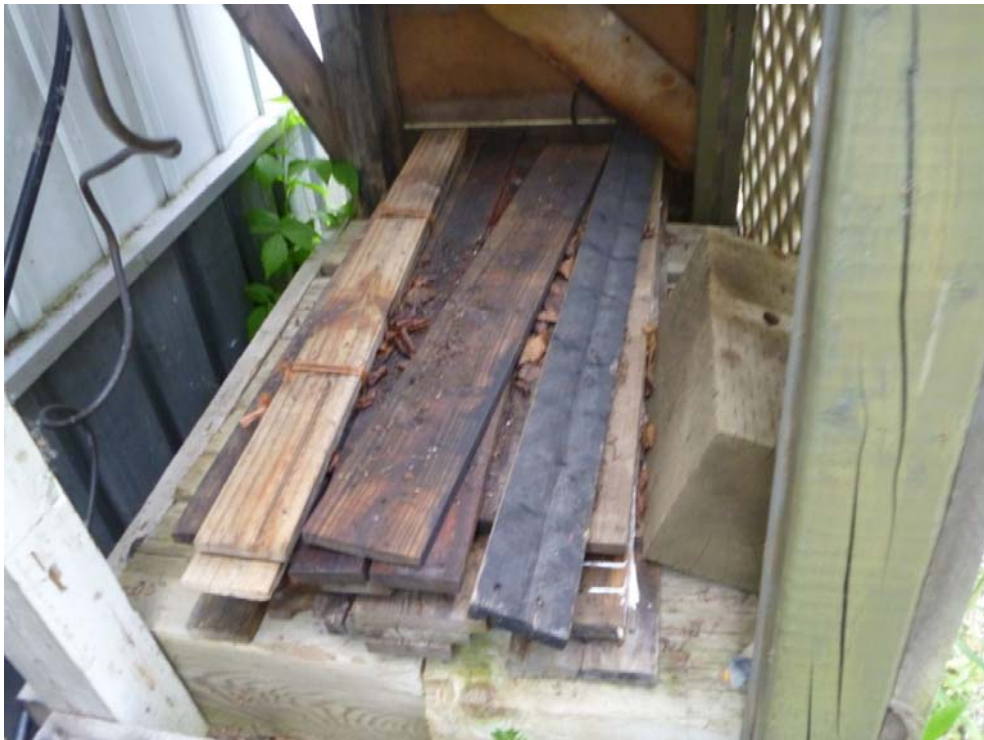
Photo 16, point 12 : réservoir de mazout (sous le réservoir, planches tachées d'huile).
Aucune tache au sol, odeurs fortes de mazout (8 au 19 juillet 2013)

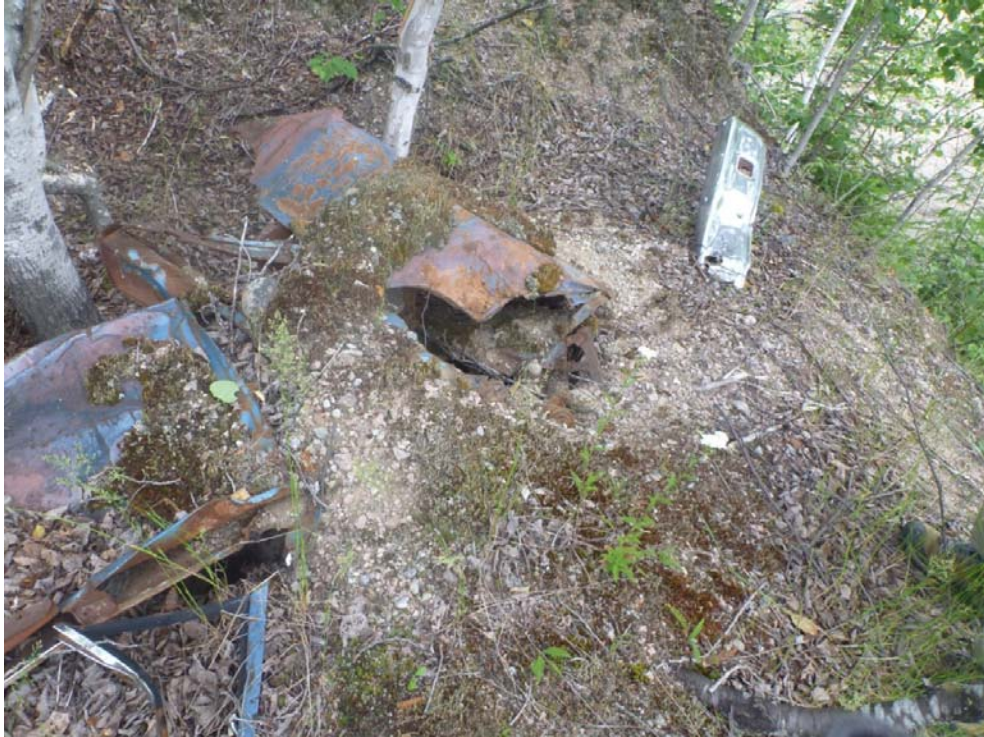
Photo 17, point 195 : Carcasses de voitures ou de machinerie à demi-enfouies (8 au 19 juillet 2013)

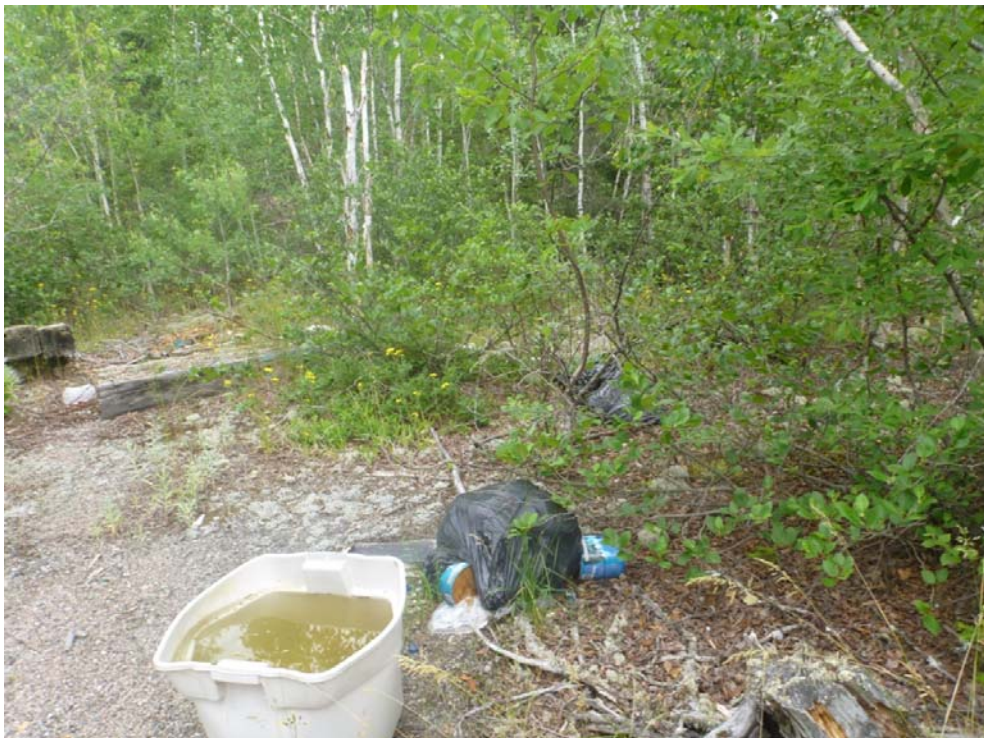
Photo 18, point 196 : matières résiduelles en surface (8 au 19 juillet 2013)

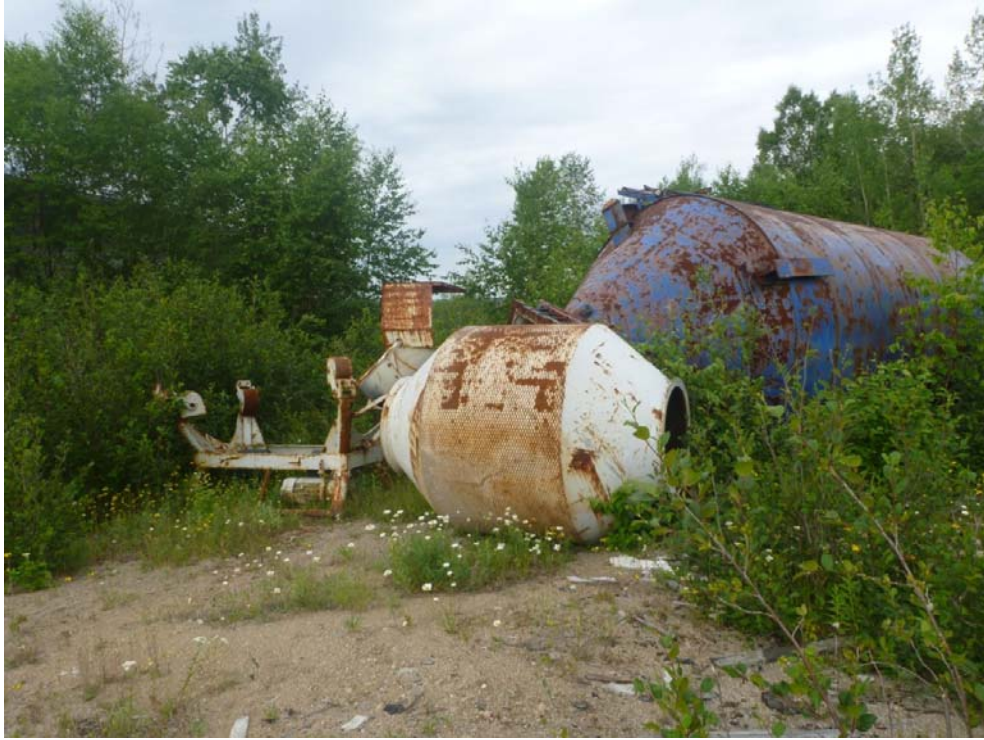
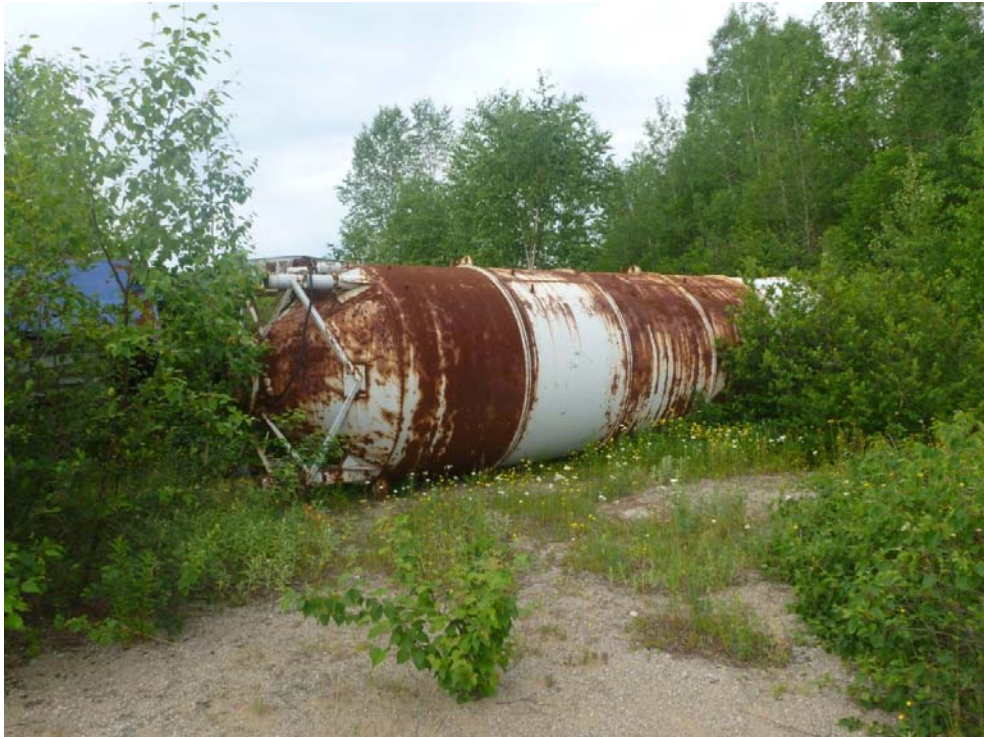
Photo 19, point 197, réservoirs et pièces de machinerie abandonnés
(8 au 19 juillet 2013)

Photo 20, point 197 : réservoirs et pièces de machinerie abandonnés
(8 au 19 juillet 2013)

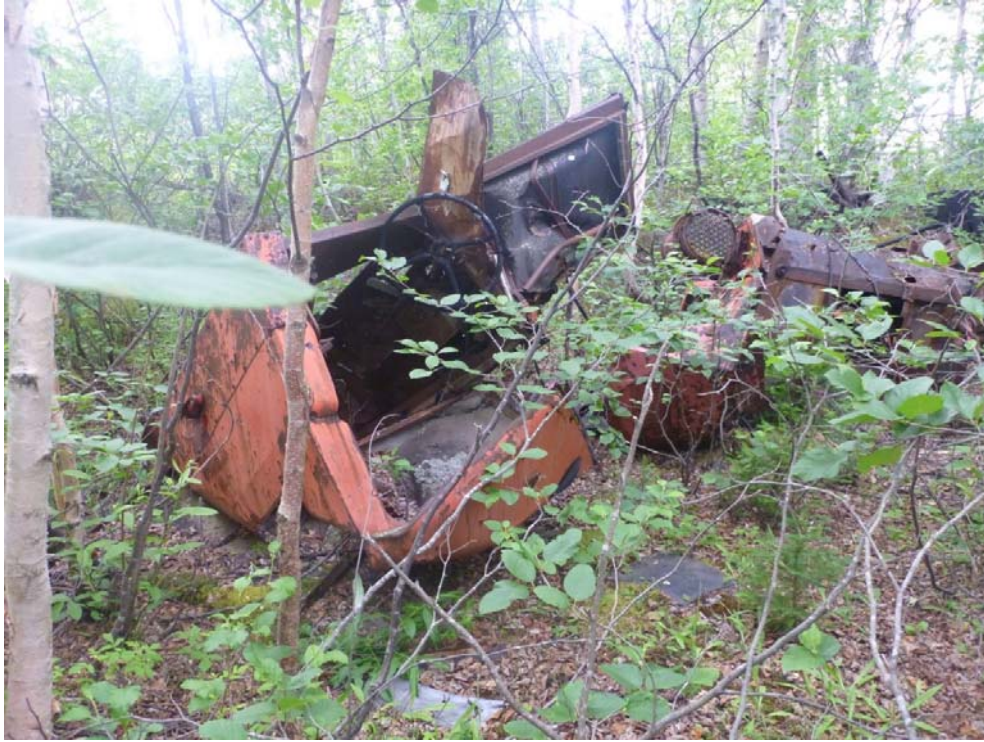
Photo 21, point 198 : Carcasses de voitures et de machinerie
(8 au 19 juillet 2013)

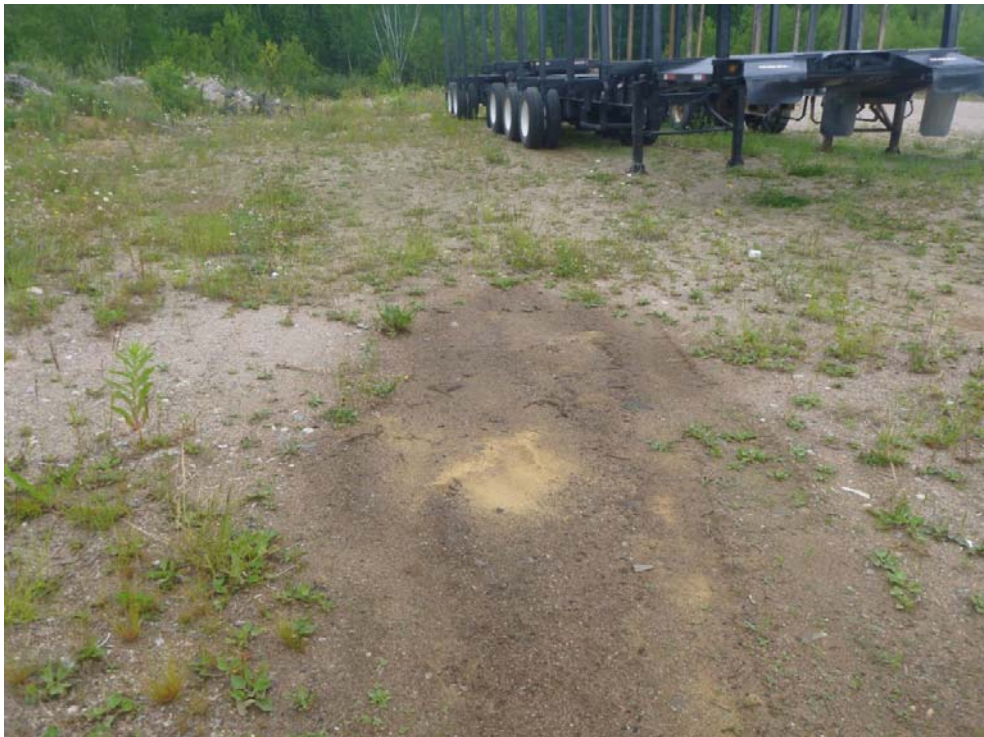
Photo 22, point 8 : Près de la route; tache d'hydrocarbures
pétroliers (huile) derrière des remorques stationnées sur un site localisé en
bordure de la route (8 au 19 juillet 2013)

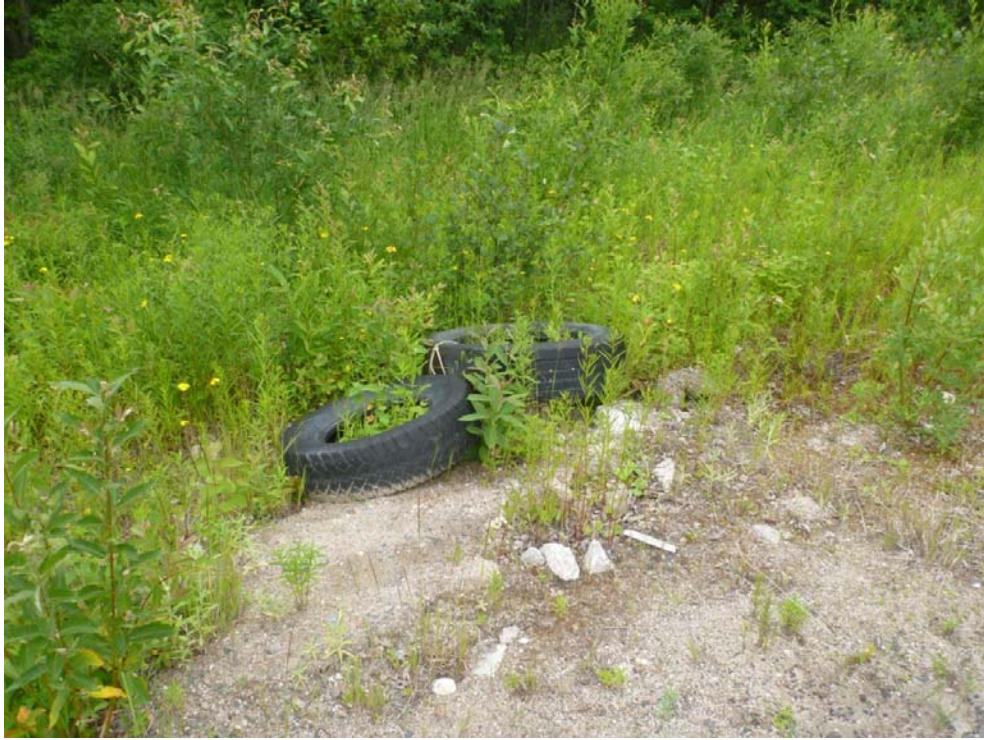
Photo 23, point 7 : Pneus abandonnés (8 au 19 juillet 2013)

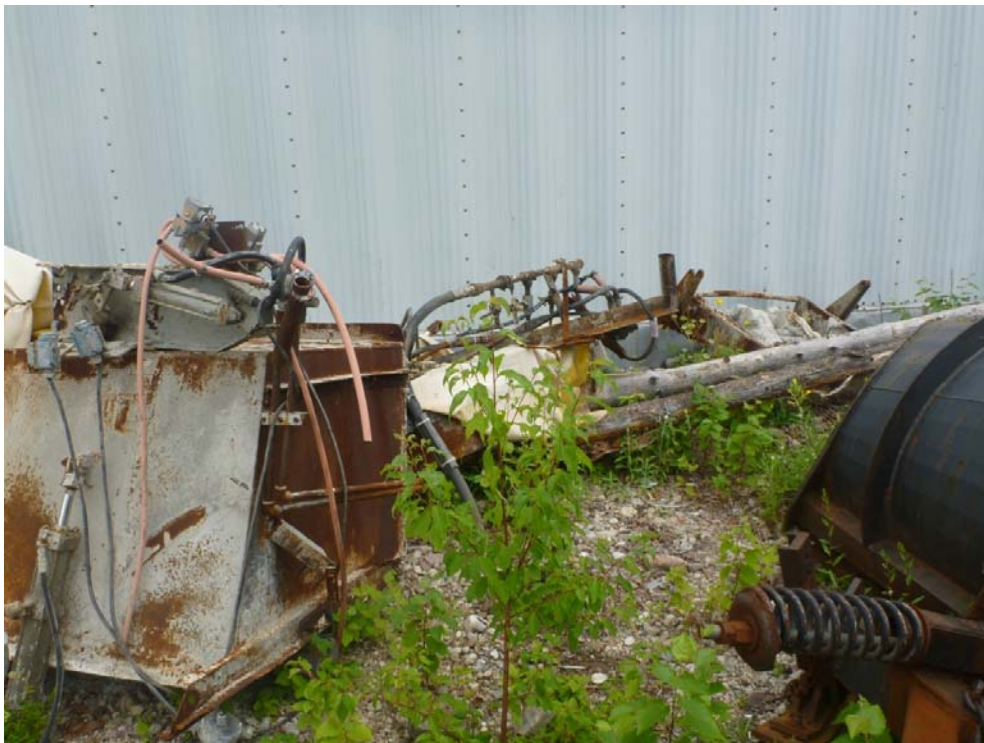
Photo 24, point 6 : taches de sels de voirie, taches d'hydrocarbures pétroliers (huile) et réservoir d'hydrocarbures et autres matières résiduelles ou machinerie abandonnées sur ce site (8 au 19 juillet 2013)

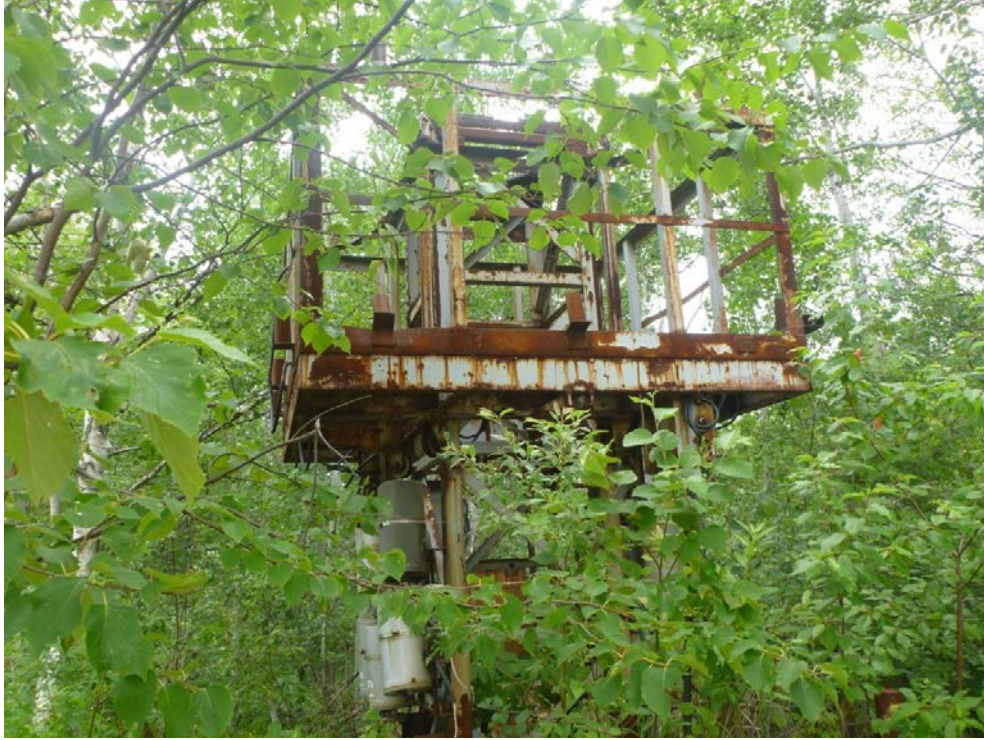
Photo 25, point 6 : équipement hydro-électrique (possiblement une ancienne tour) abandonné sur le site (8 au 19 juillet 2013)

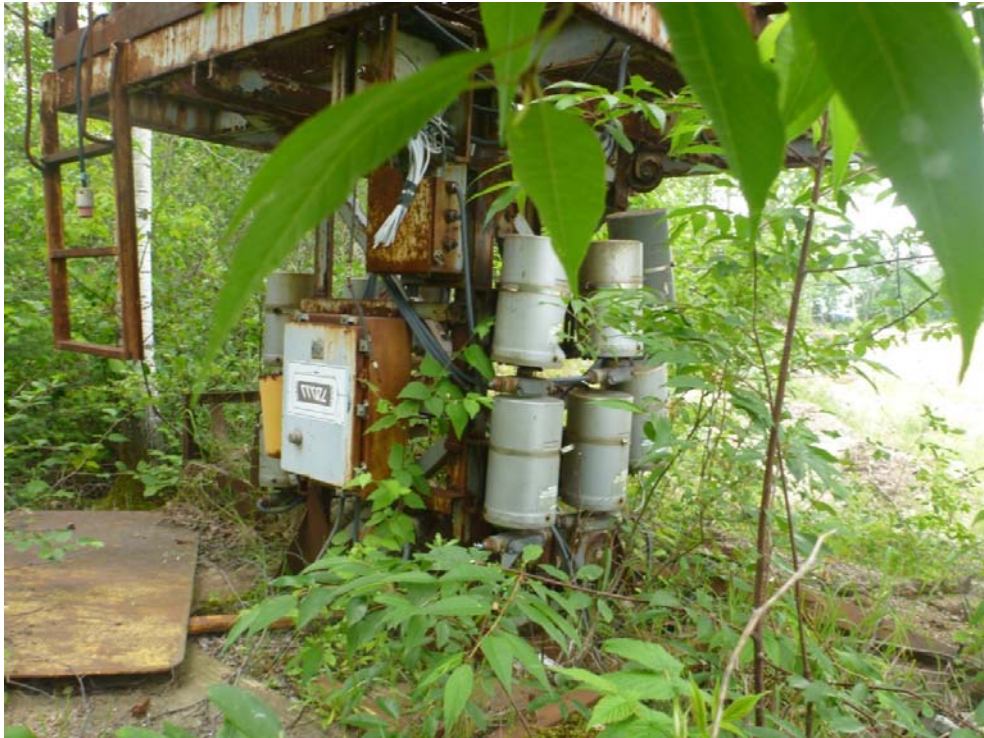
Photo 26, point 6 : équipement hydro-électrique et transformateur pouvant possiblement contenir des BPC abandonnés sur le site (8 au 19 juillet 2013)

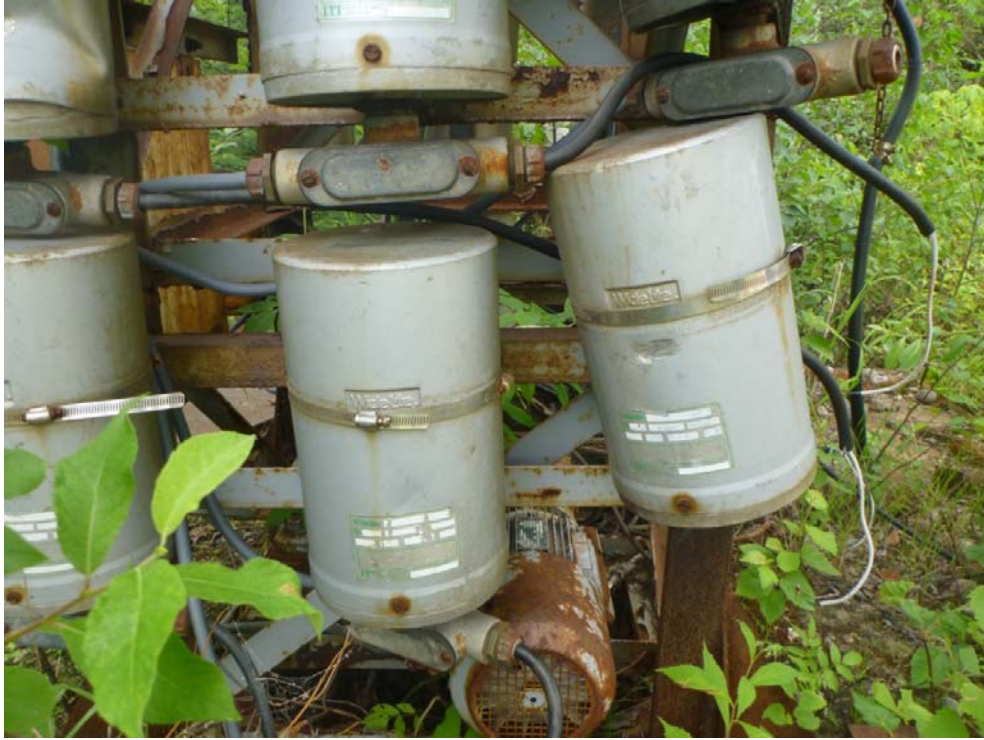
Photo 27, point 6 : vue rapprochée des transformateurs pouvant possiblement contenir des BPC (8 au 19 juillet 2013)

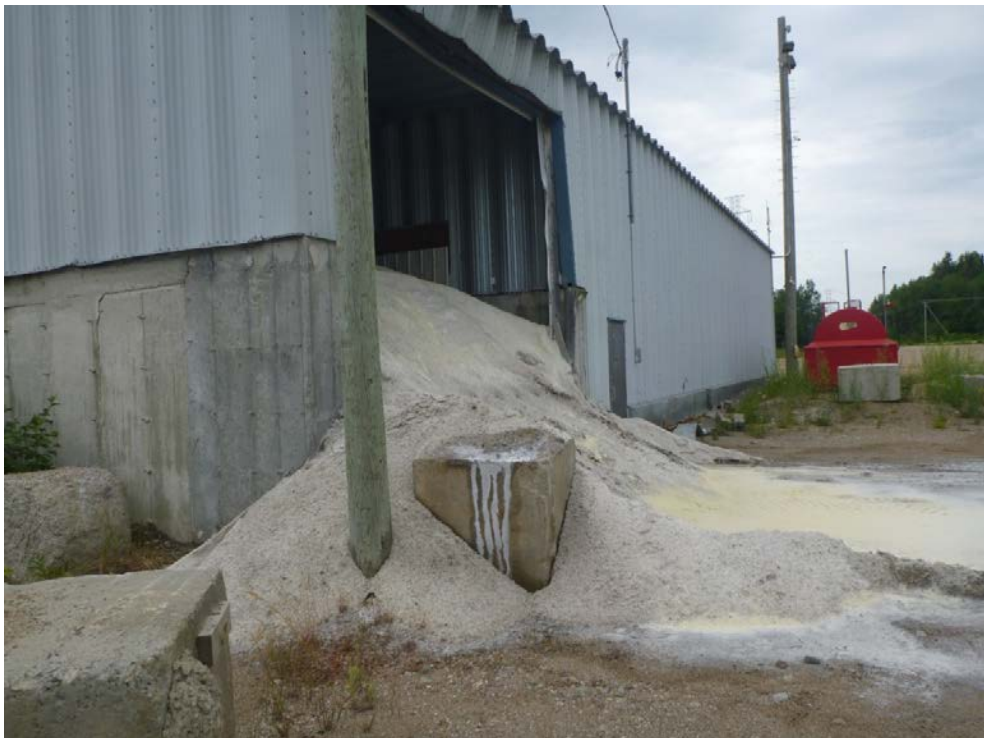
Photo 28, point 6 : entrepôt étant la source des nombreuses taches de sels de voirie sur le site (8 au 19 juillet 2013)

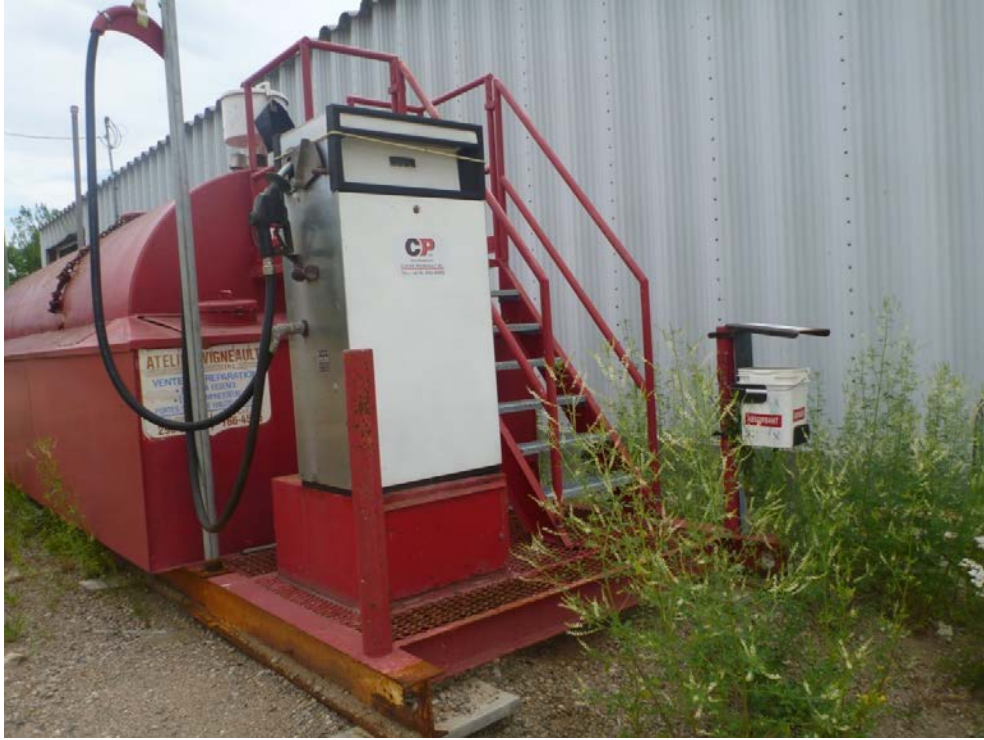
Photo 29, point 6 : réservoir et pompe sans tablier de béton, reposant directement sur le sol graveleux. Aucune tache ou odeur n'ont cependant été notée à cet endroit (8 au 19 juillet 2013)
