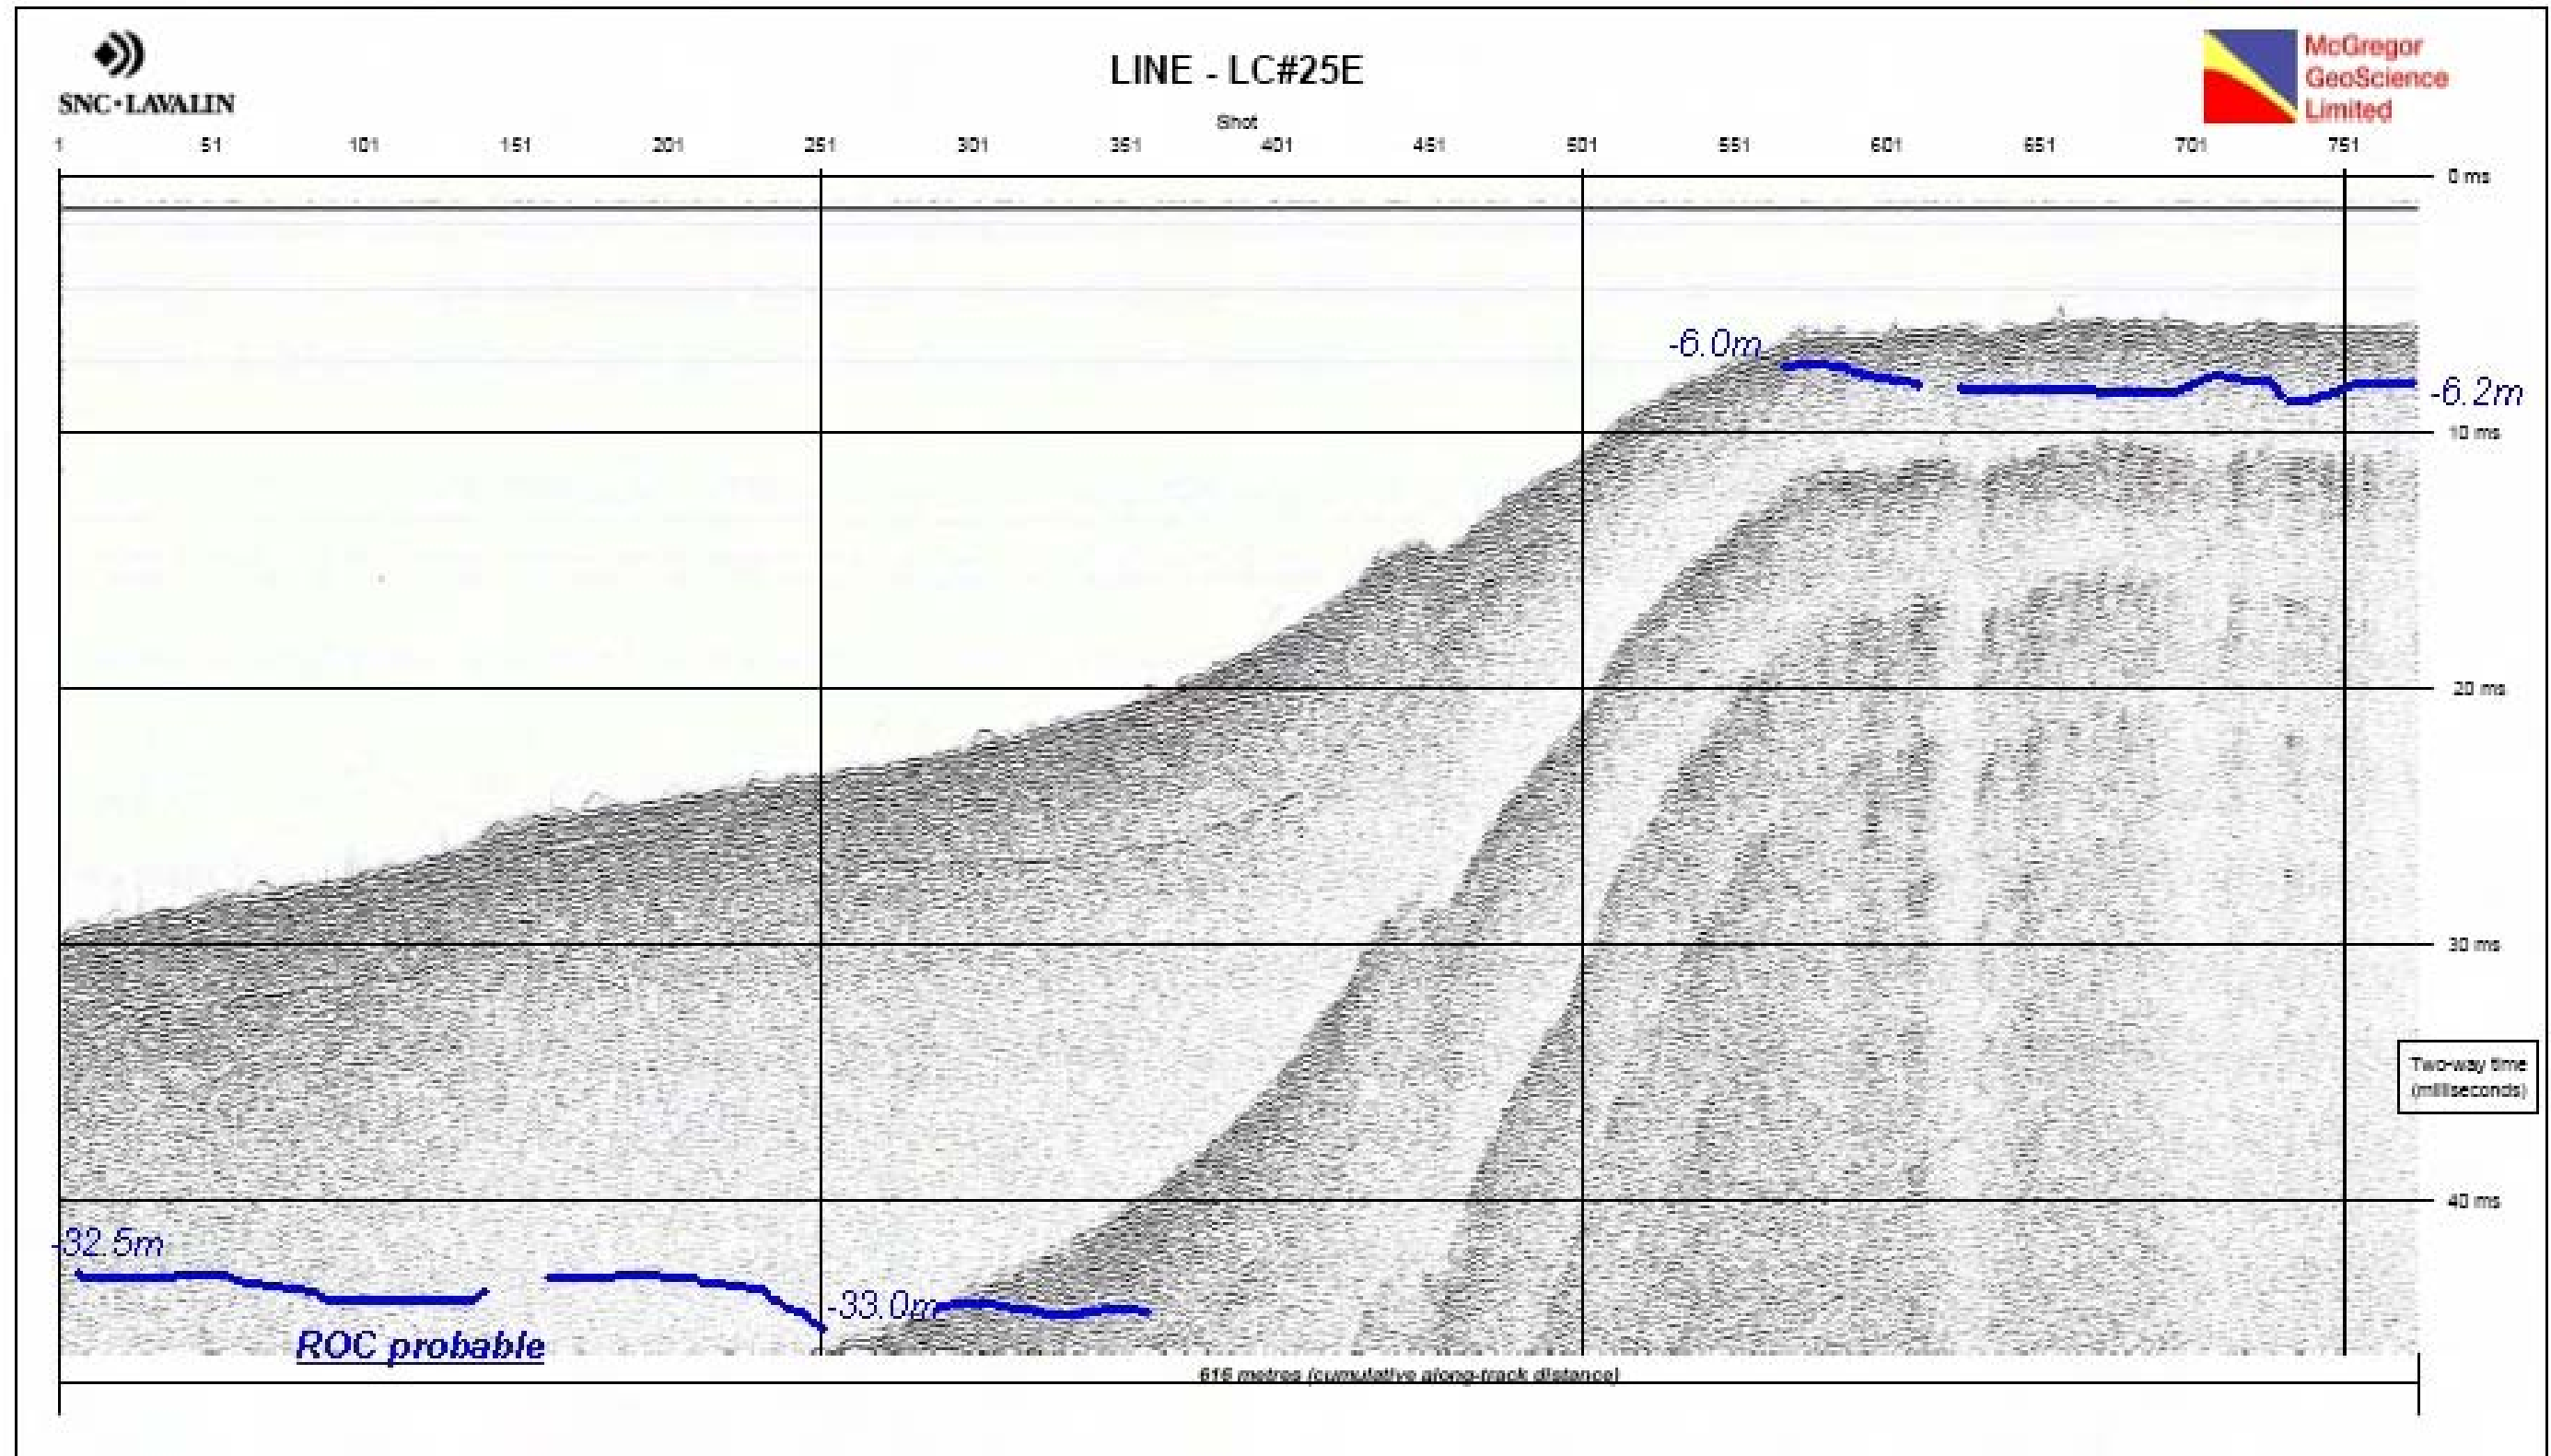
Figure 7B Interprétation des couches de matériaux observées en continu sur la ligne centrale LC-25 E

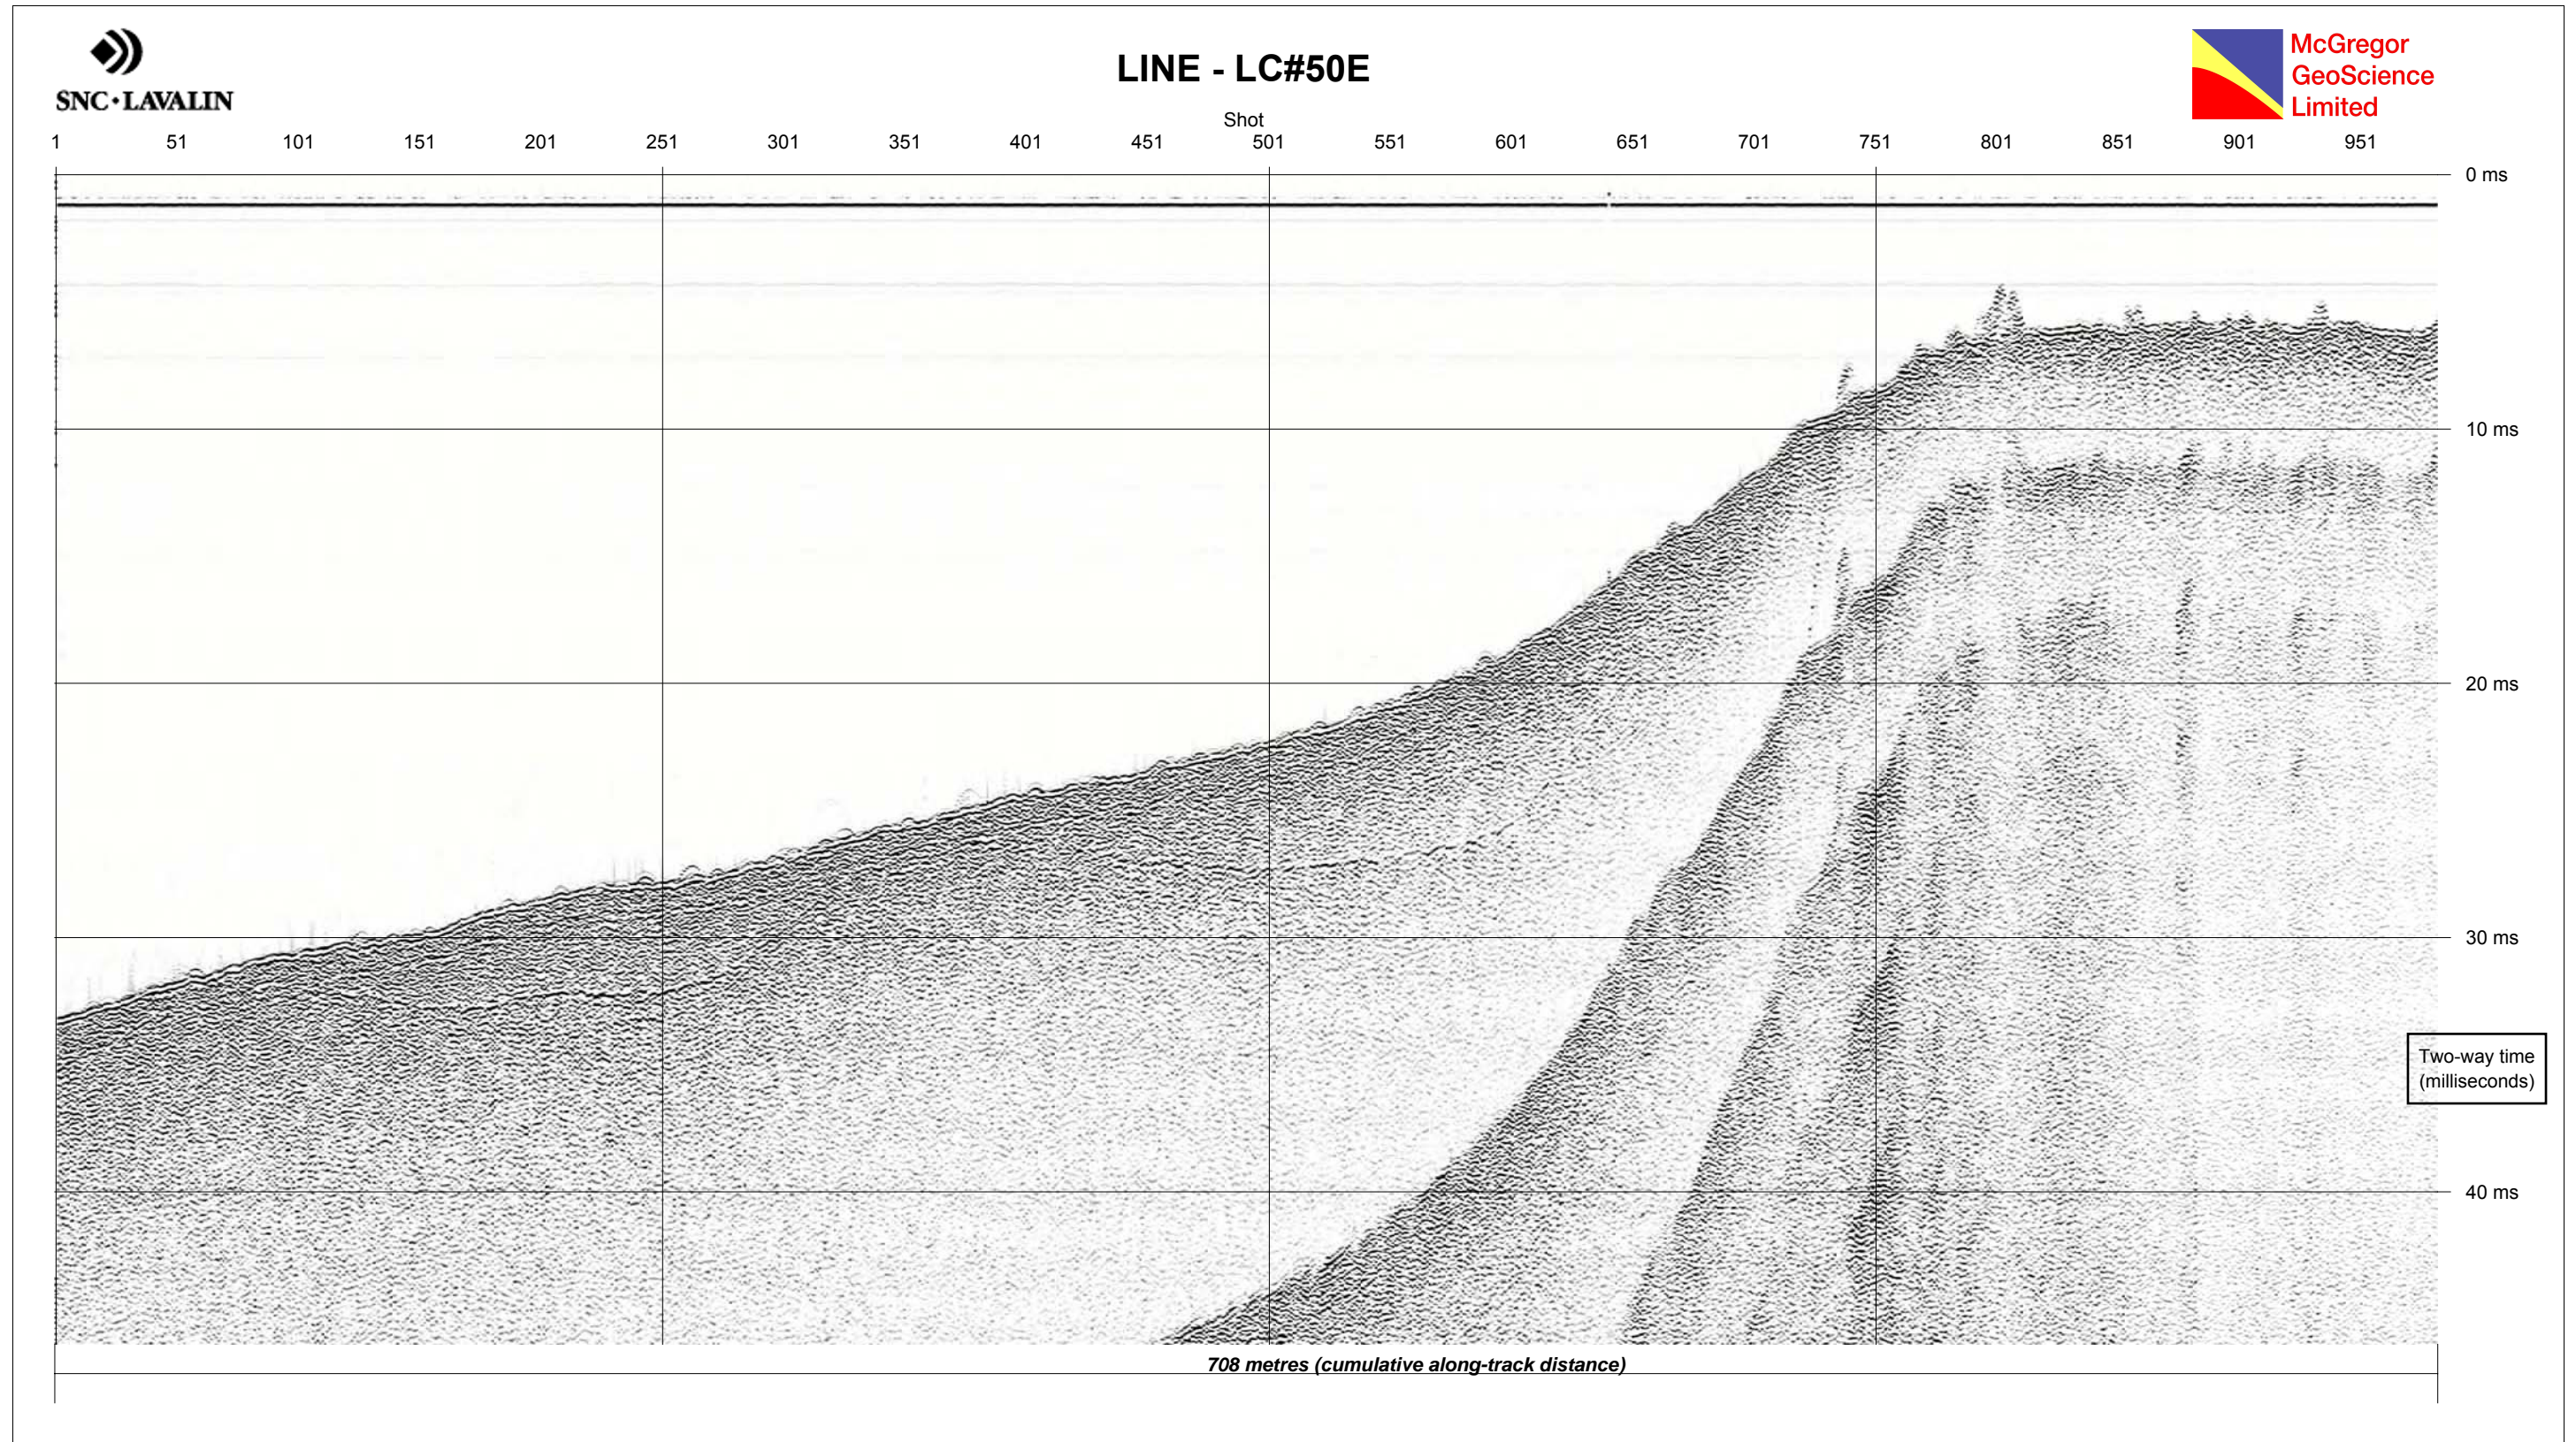
Figure 8A•Couches de matériaux observées en continu sur la ligne centrale LC-50E

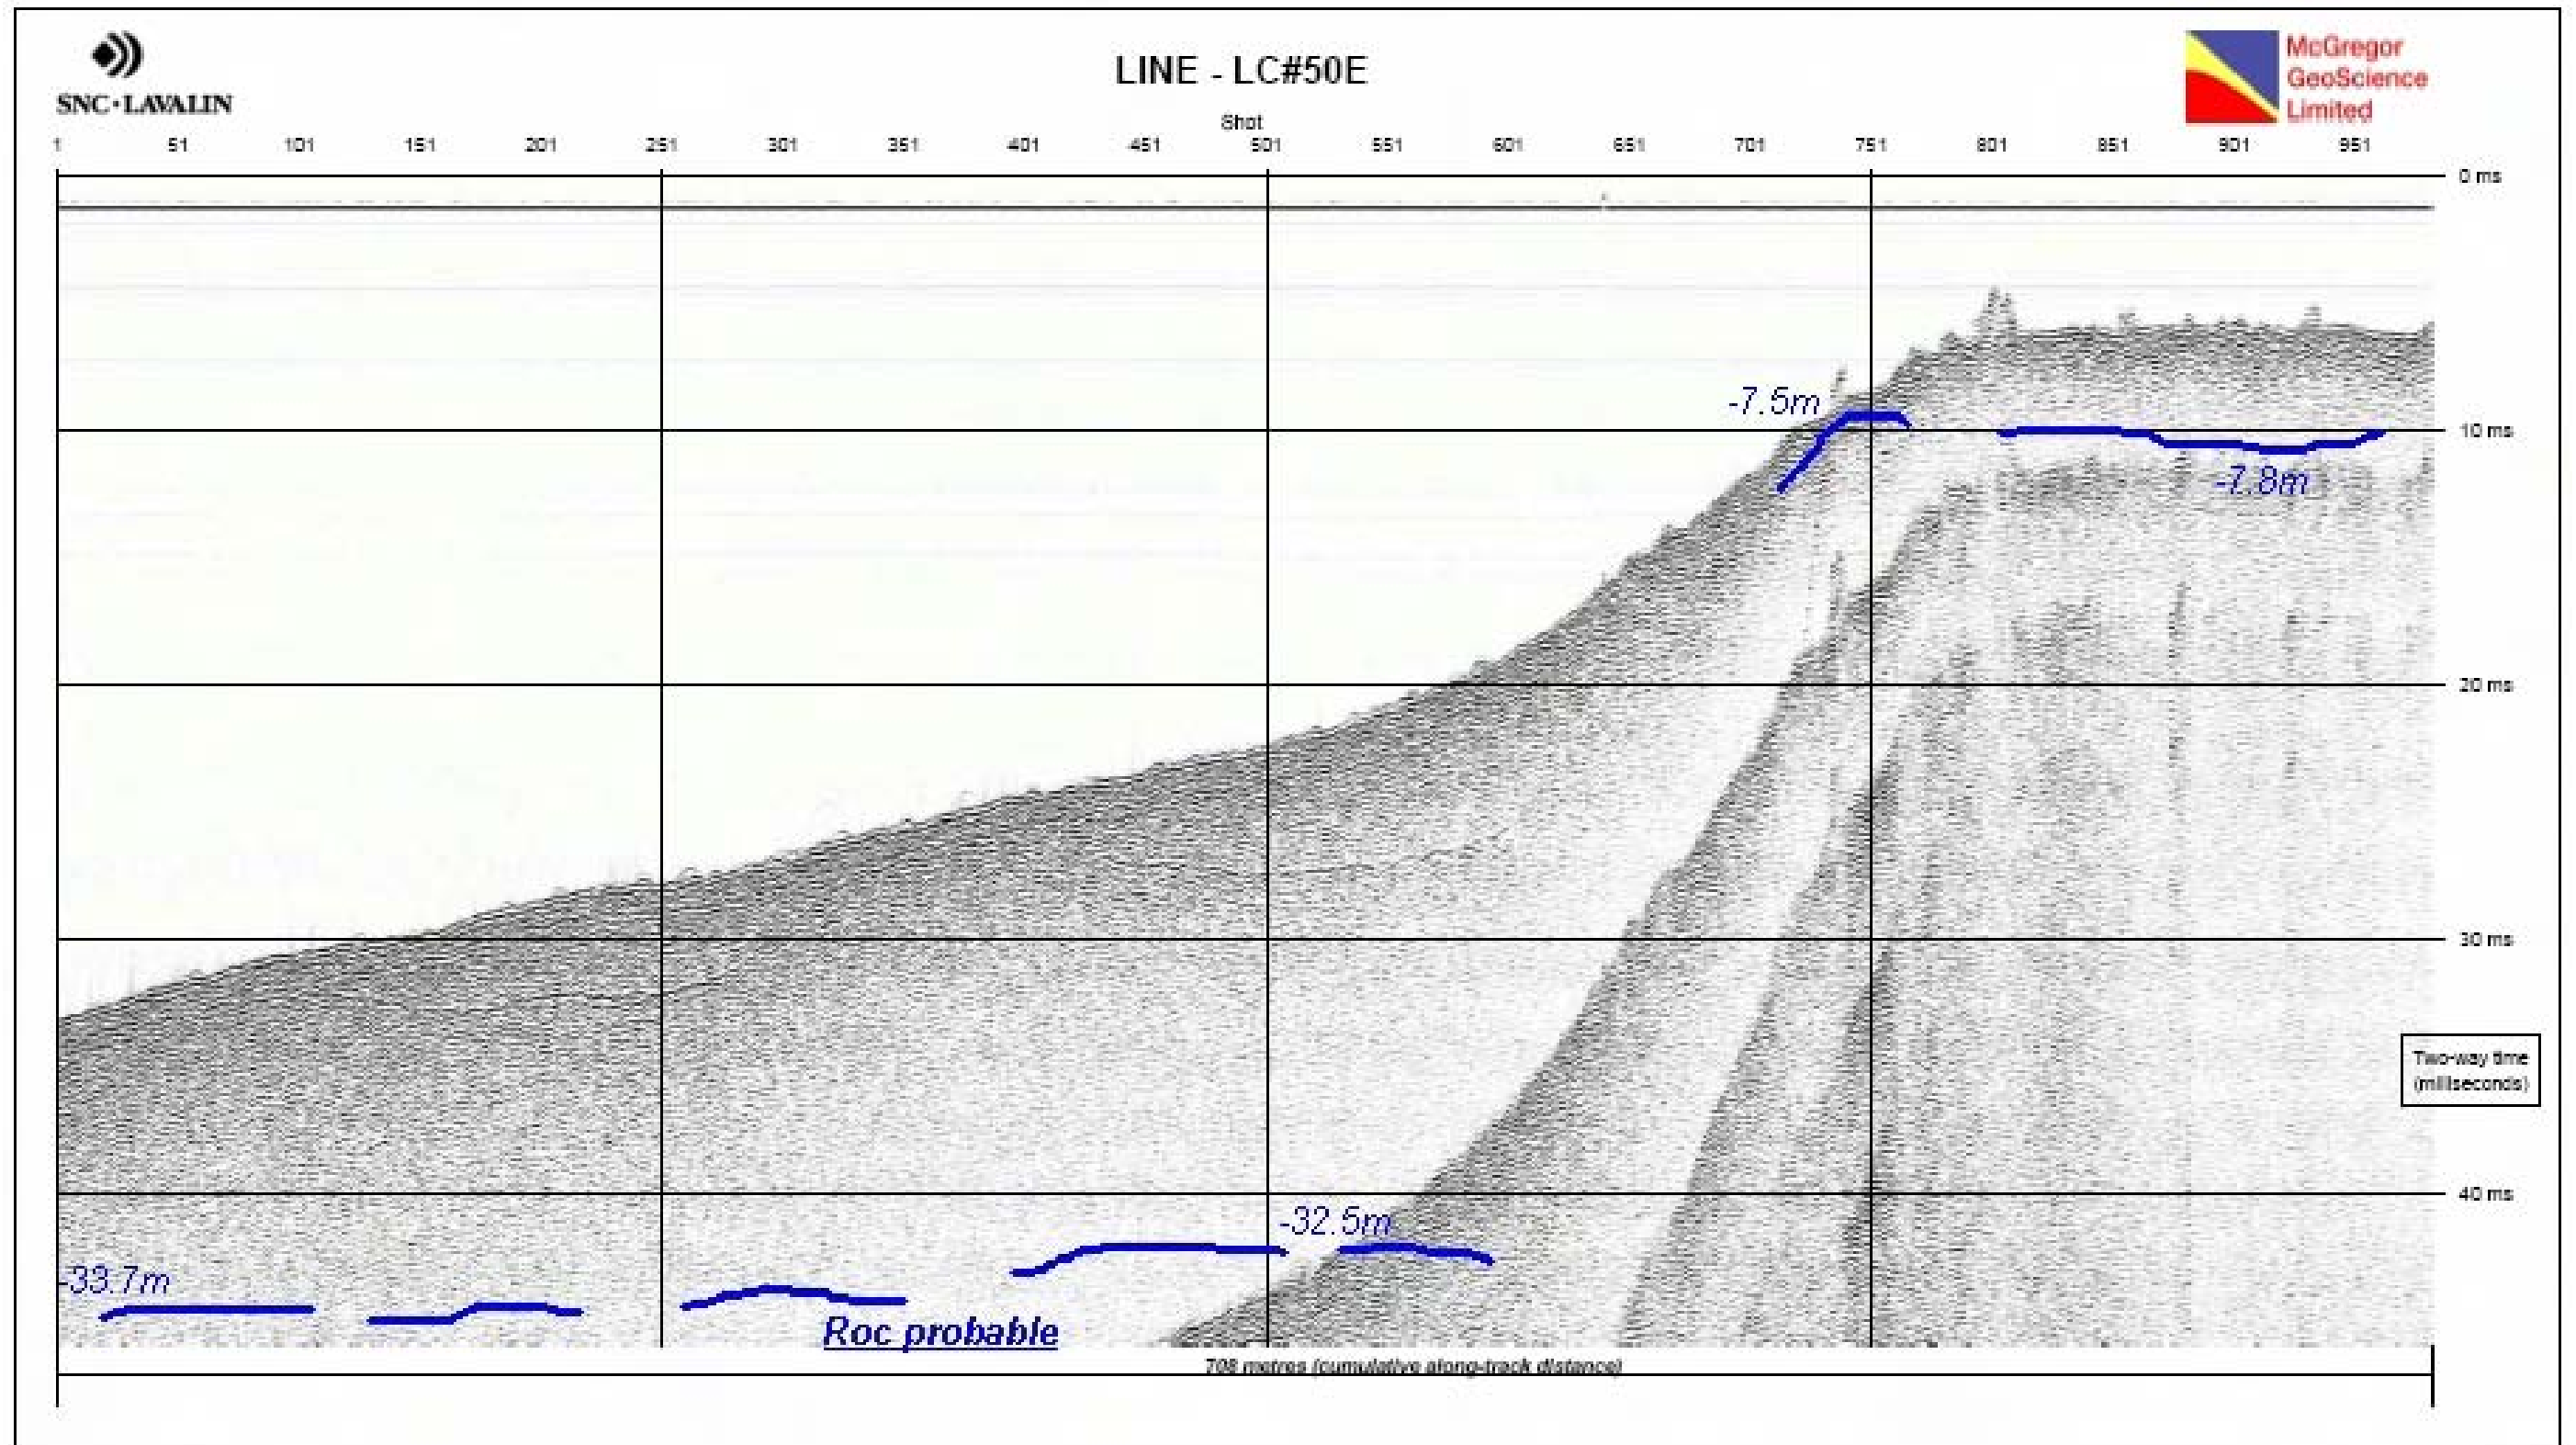
Figure 8B Interprétation des couches de matériaux observées en continu sur la ligne centrale LC-50E
