Figure 1B Interprétation des couches de matériaux observées en continu sur la ligne centrale LC+00MS

Figure 2A • Couches de matériaux observées en continu sur la ligne centrale LC+00

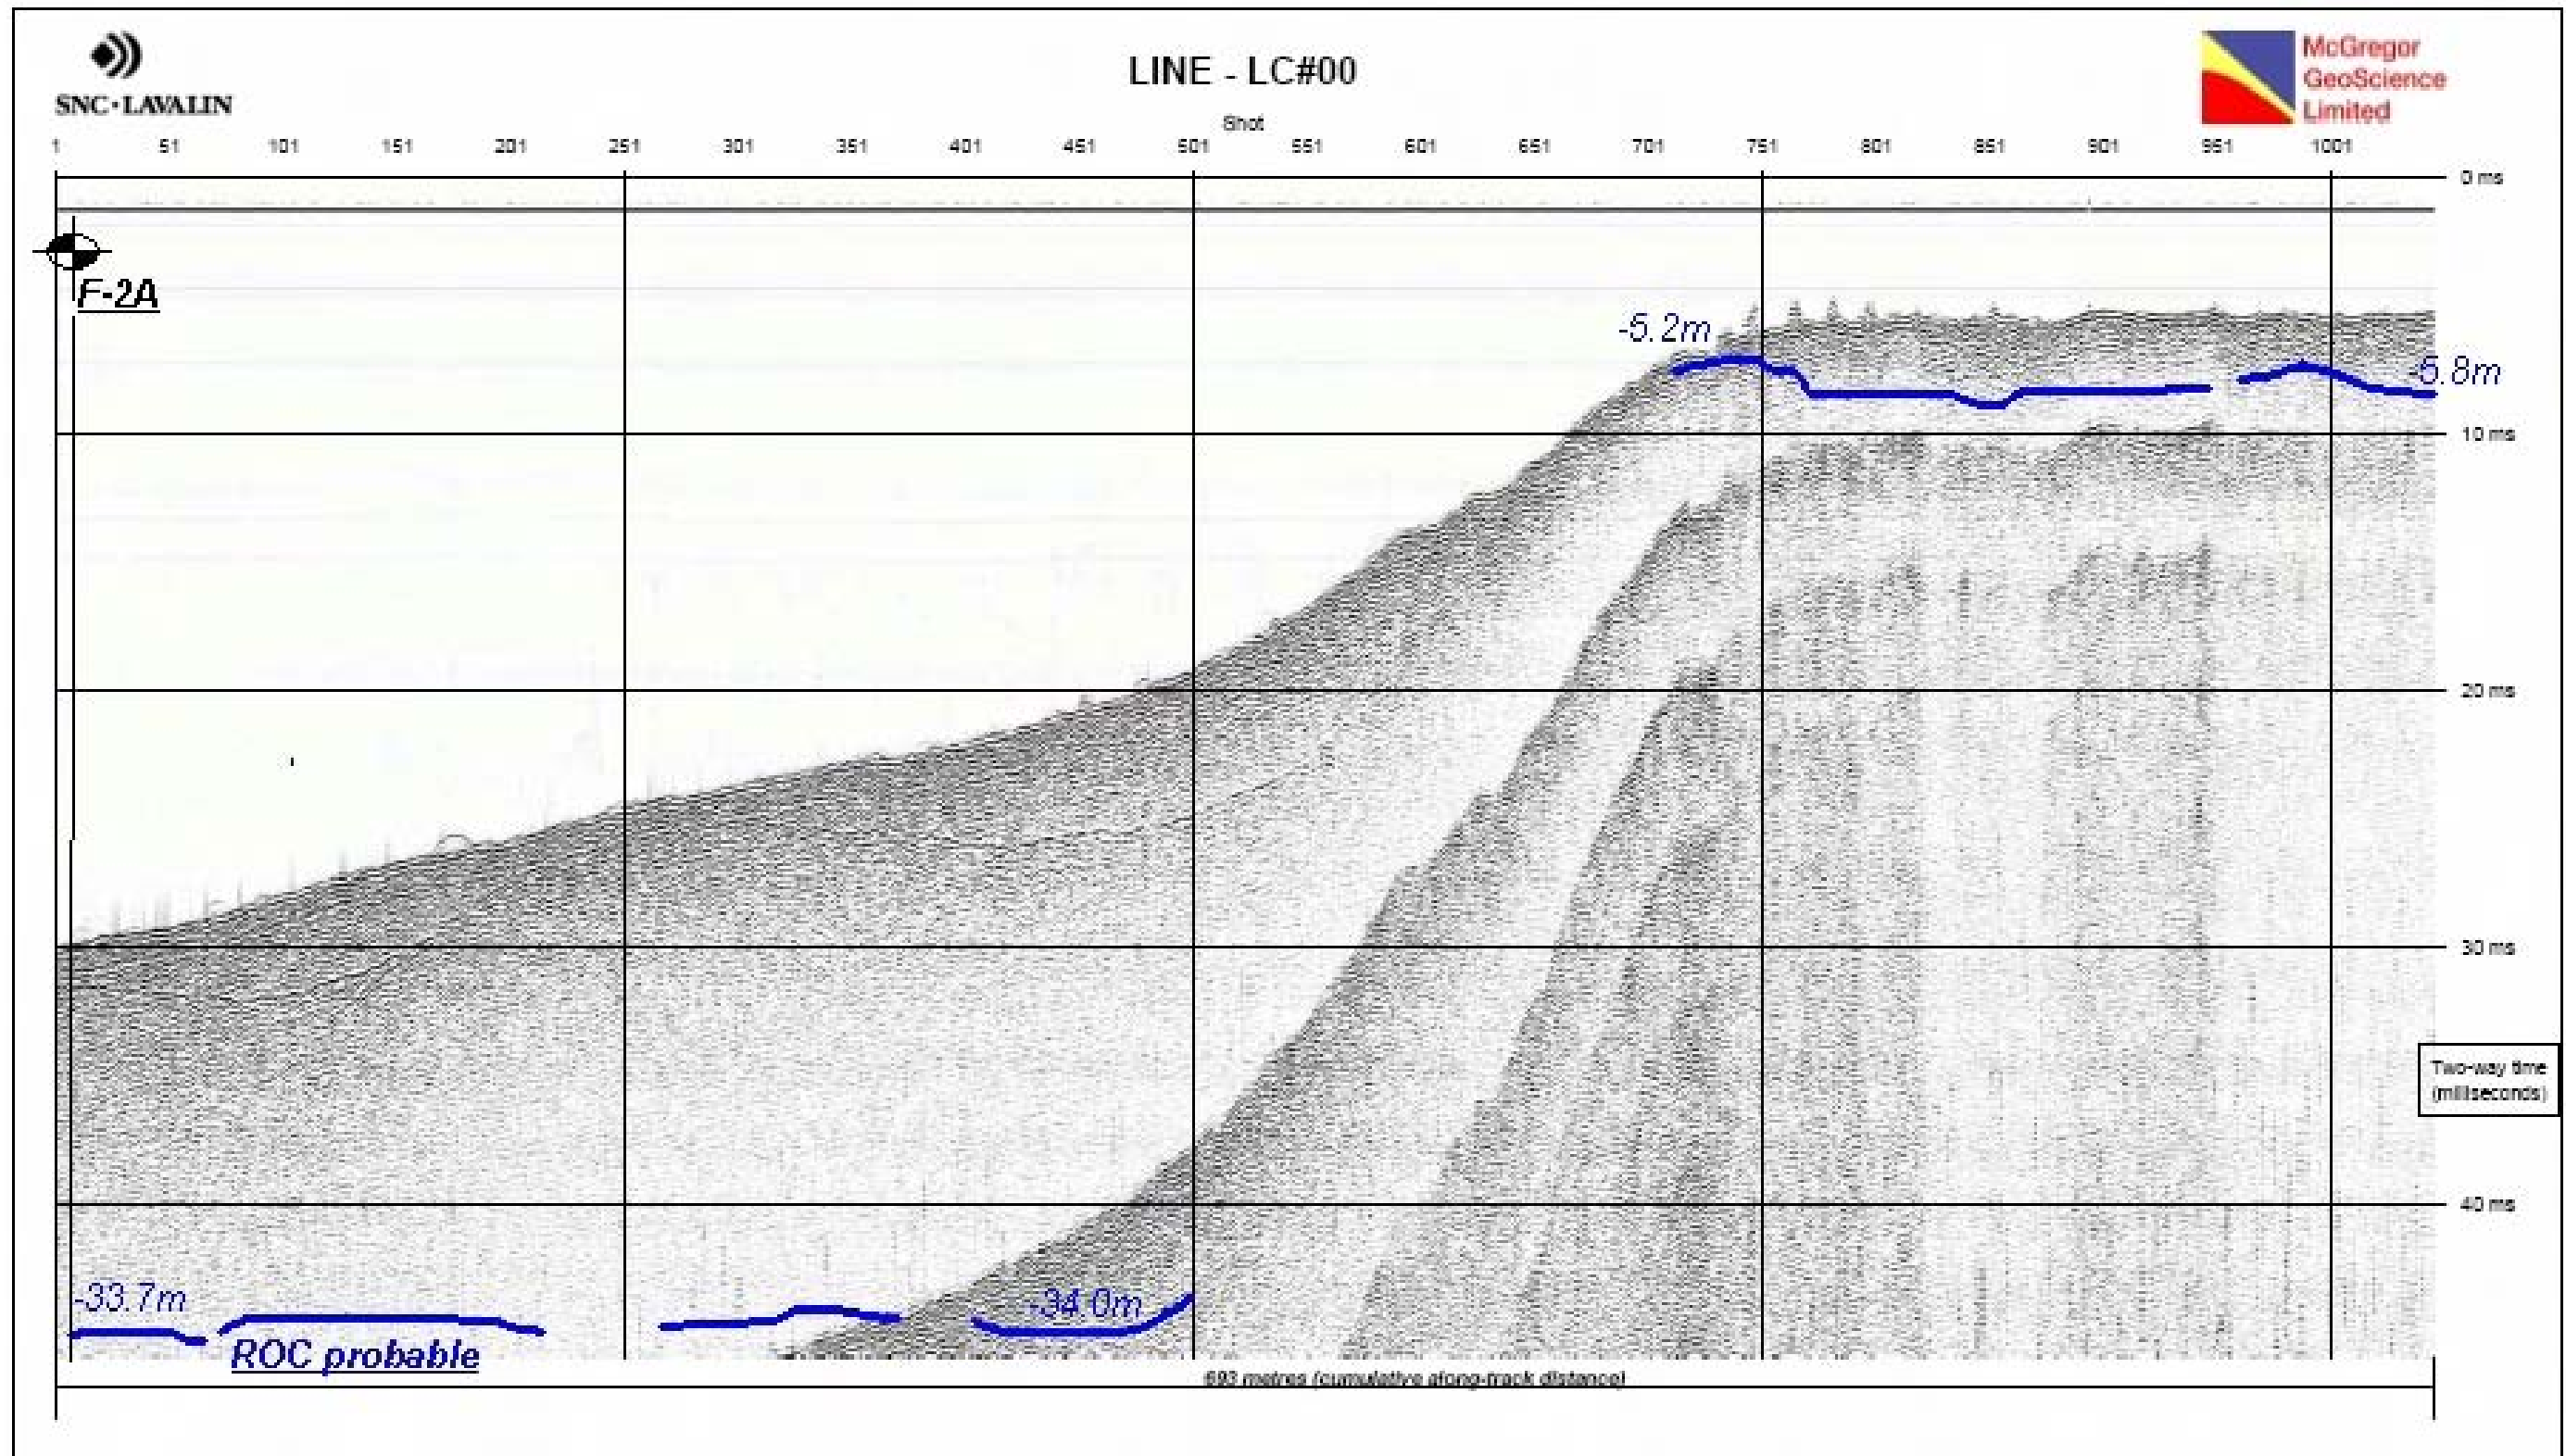
Figure 2B Interprétation des couches de matériaux observées en continu sur la ligne centrale LC+00
