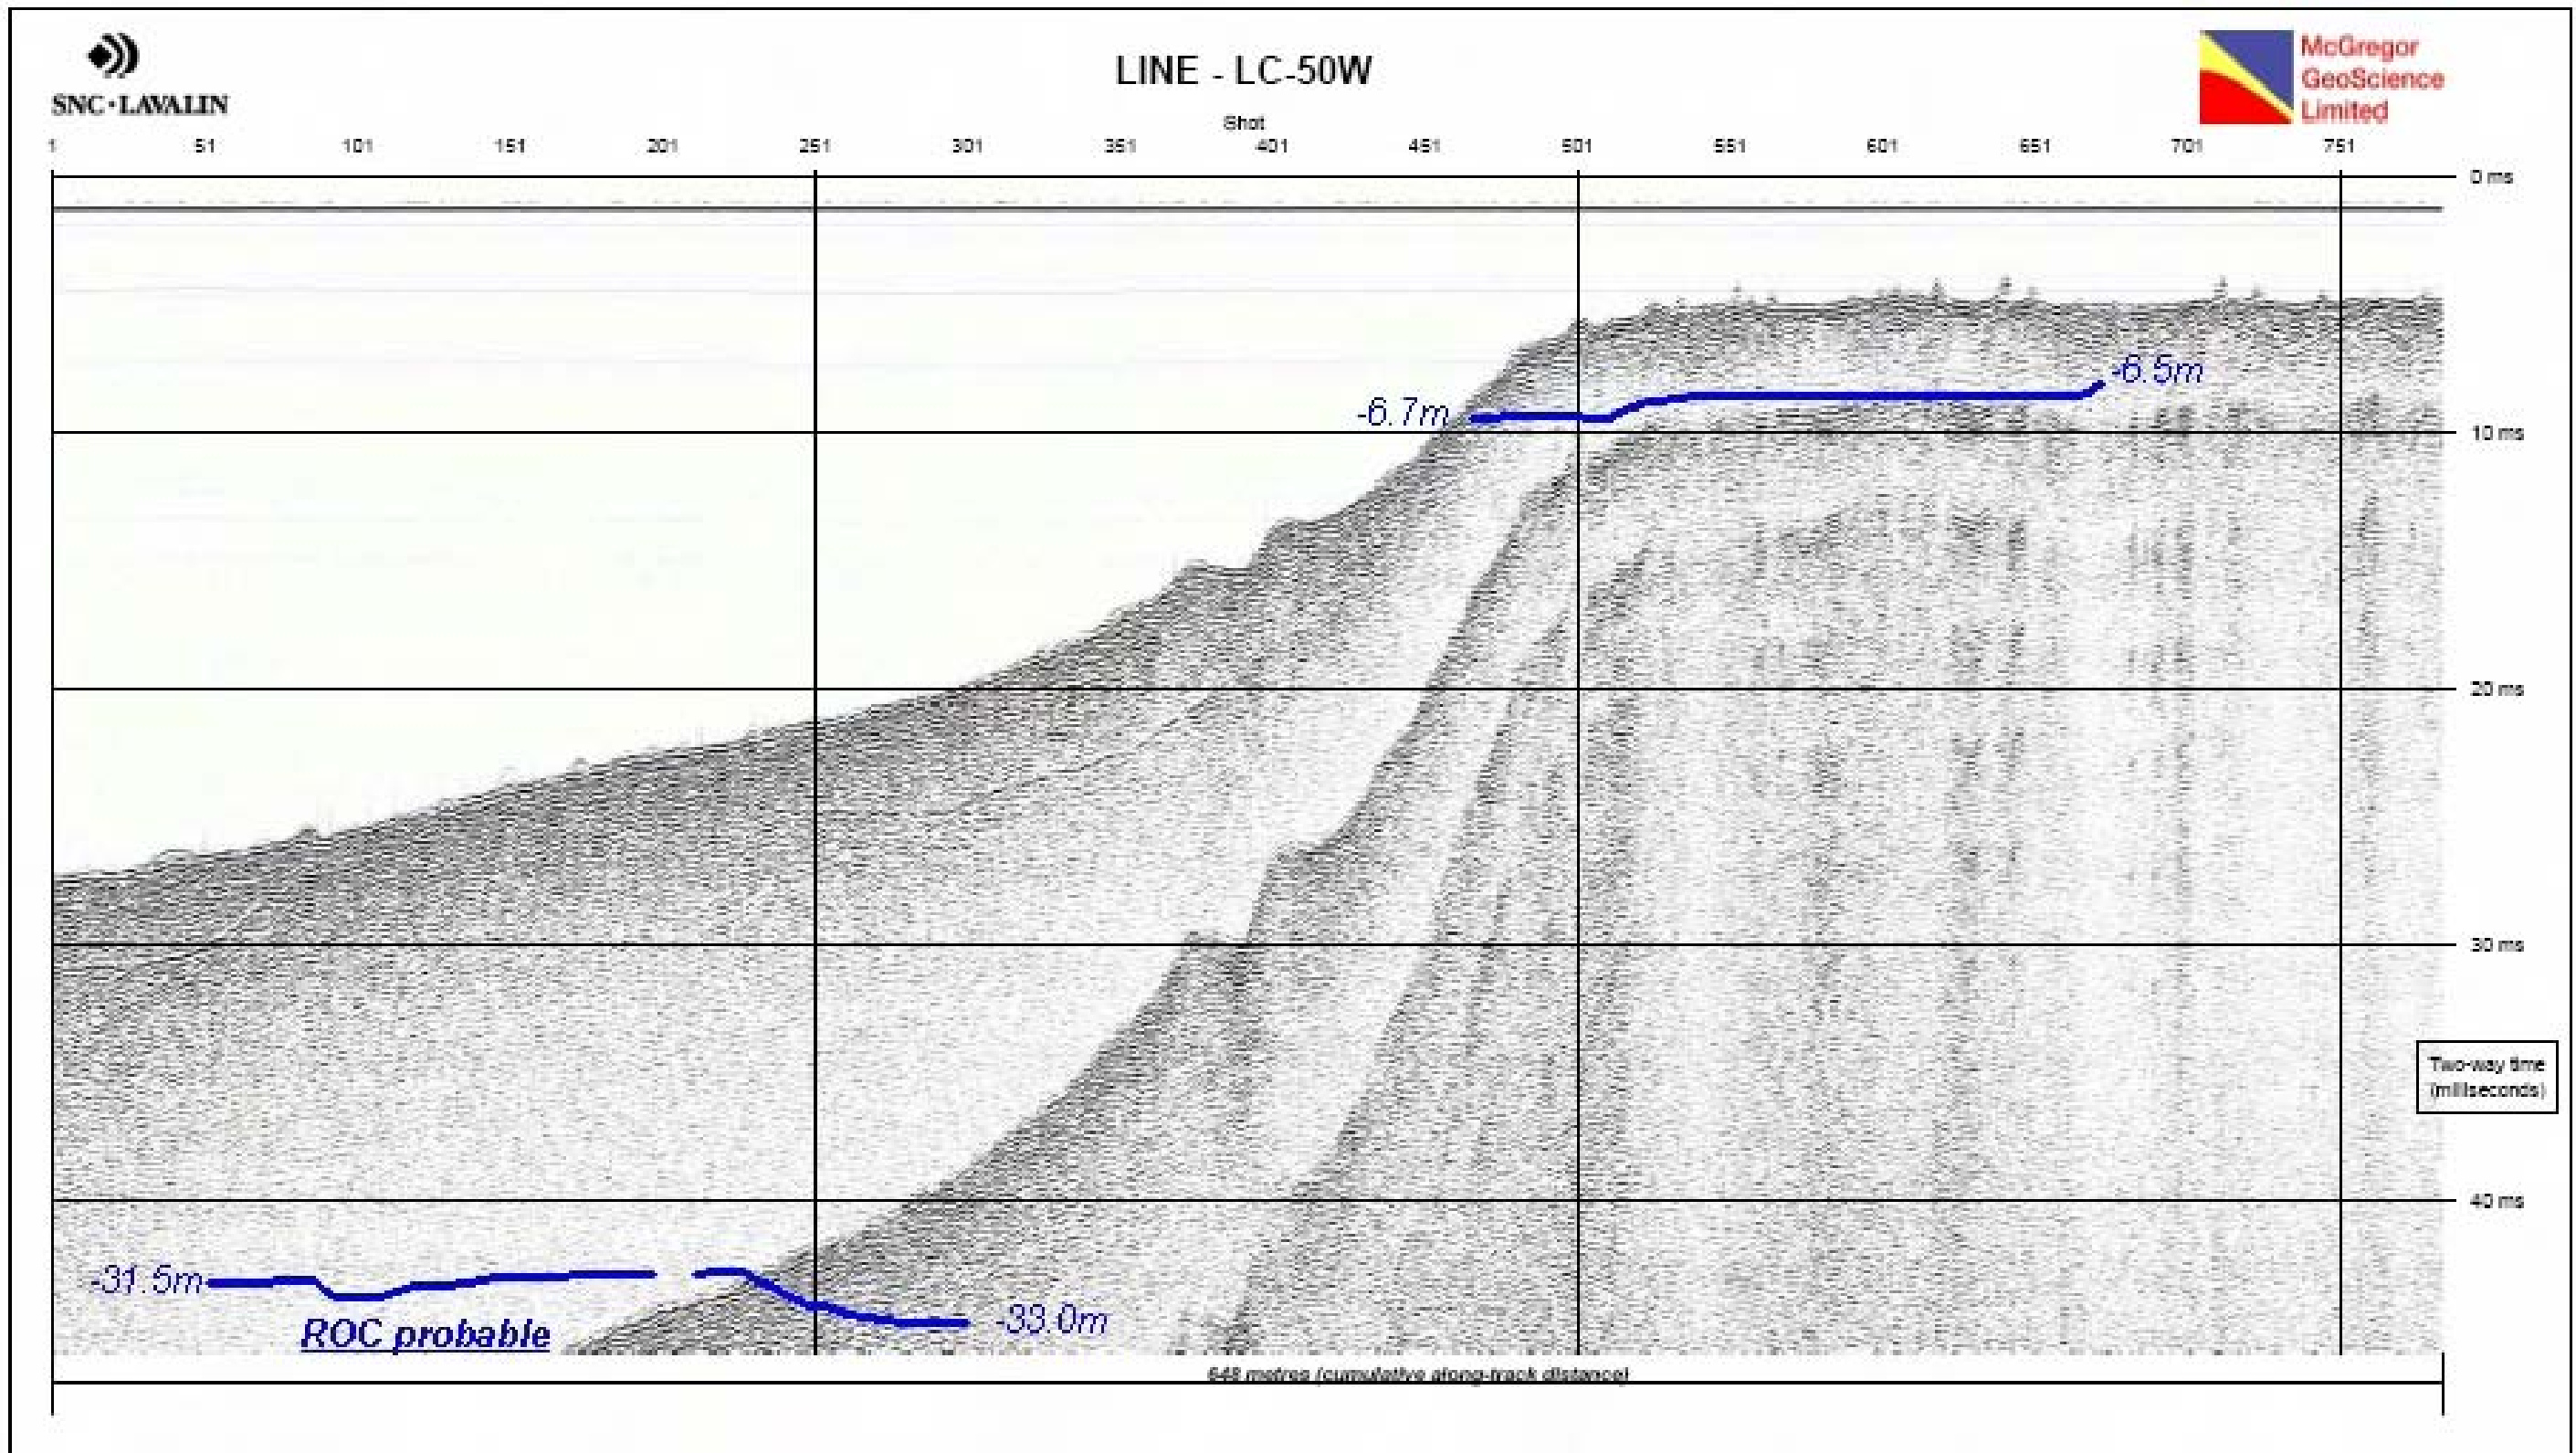
Figure 4B Interprétation des couches de matériaux observées en continu sur la ligne centrale LC-50W

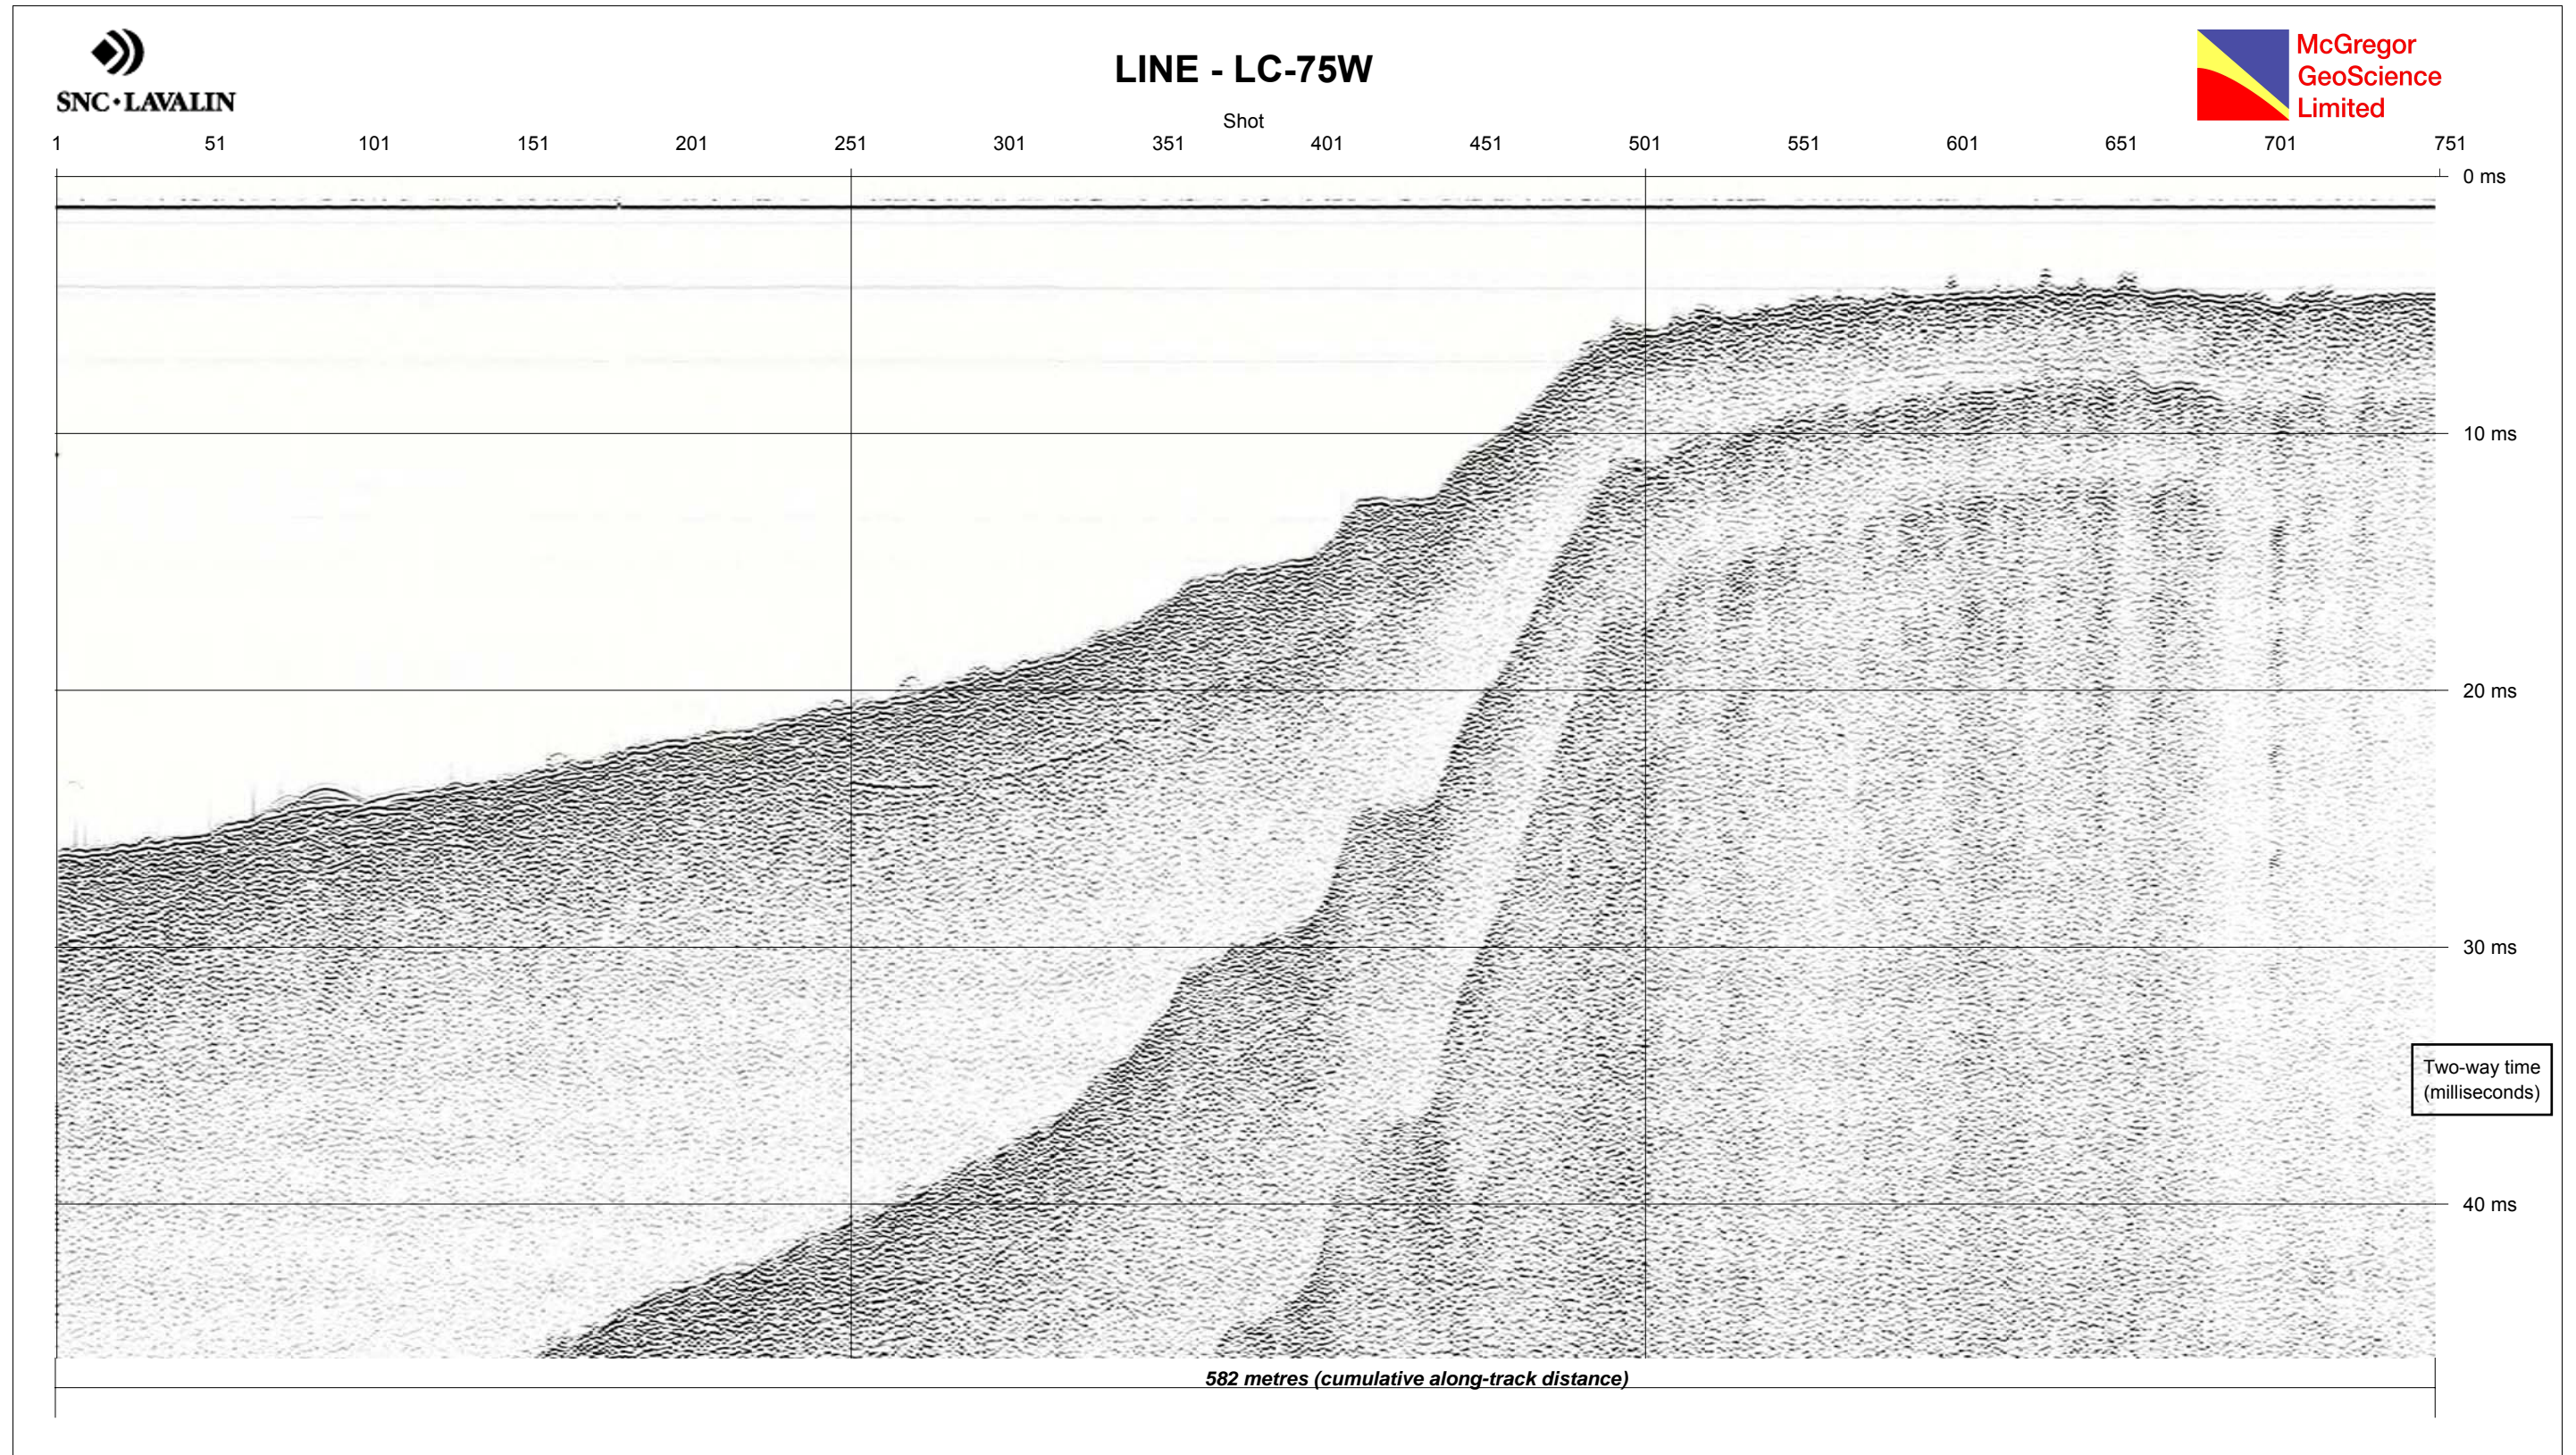
Figure 5A•Couches de matériaux observées en continu sur la ligne centrale LC-75W

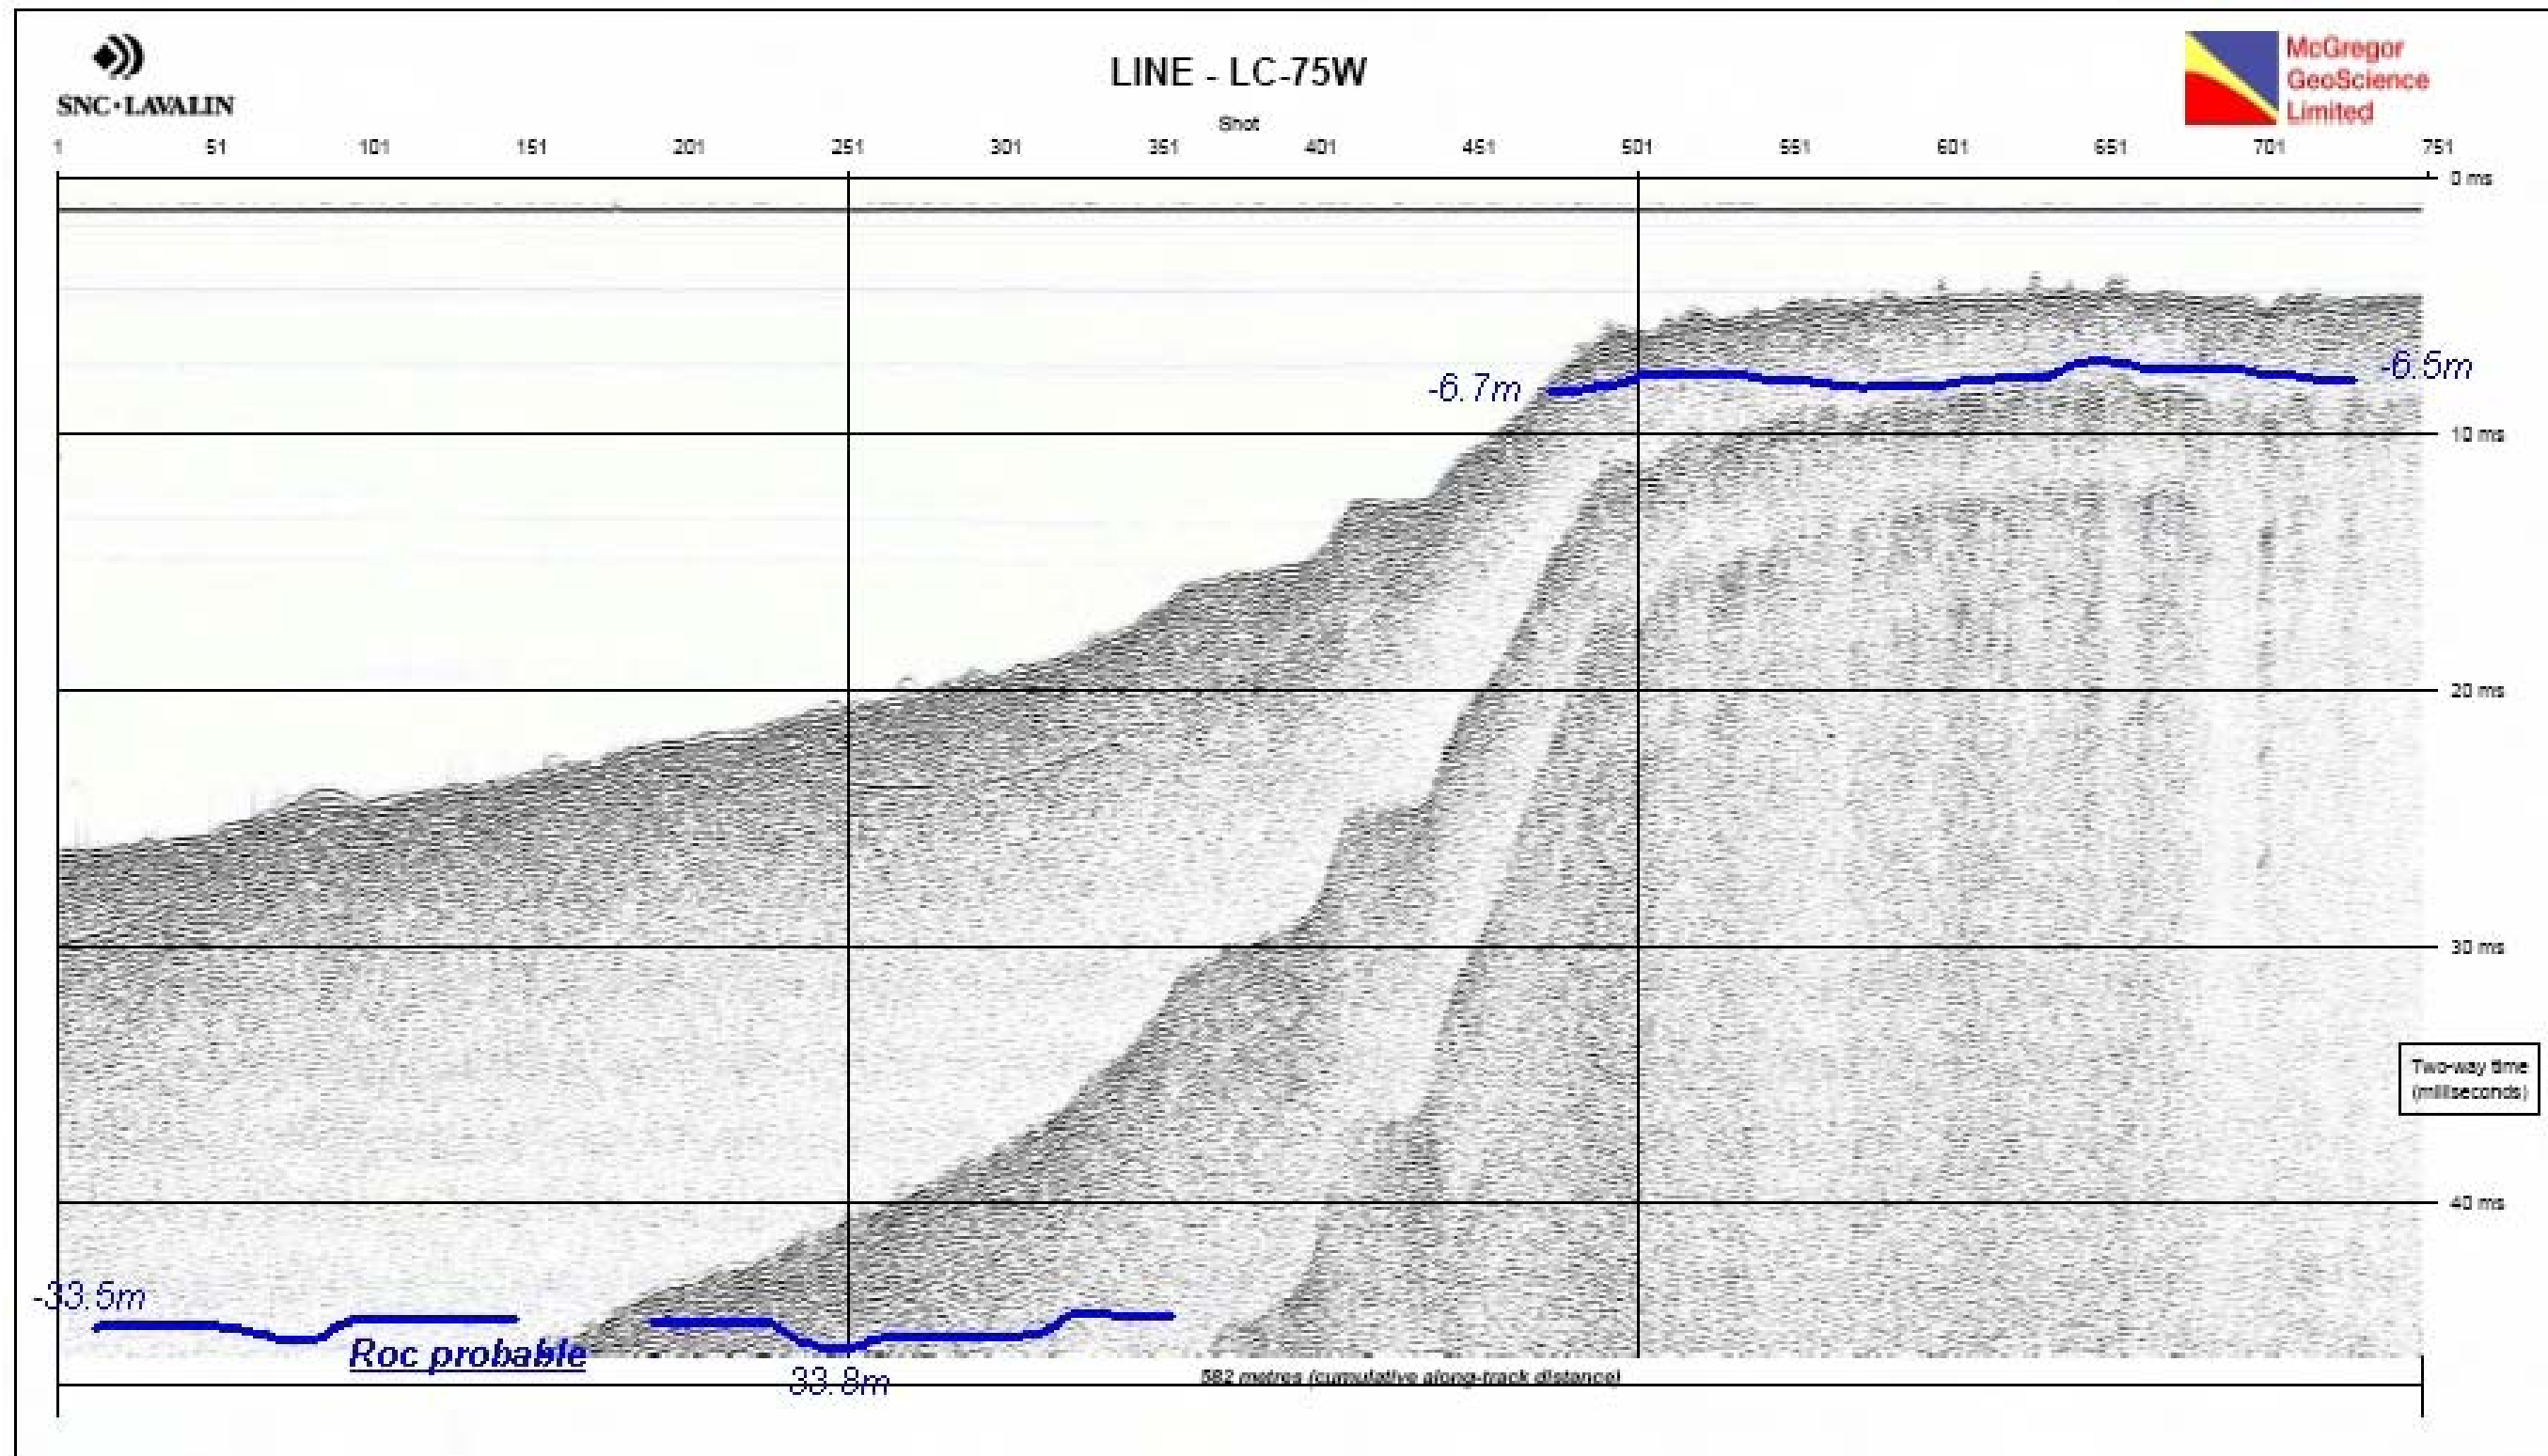
Figure 5B Interprétation des couches de matériaux observées en continu sur la ligne centrale LC-75W
