Complément d'information sur le patrimoine bâti

PATRIMOINE BÂTI

À la demande de SNC-Lavalin Environnement inc. nous avons procédé à l'inventaire du patrimoine bâti de part et d'autres de la route 132 entre la municipalité de Ville-Guay à l'ouest (environs du boulevard Lallemand) et la limite ouest de la municipalité de Beaumont à l'est. La cueillette des données de terrain a été colligée sur une série de fiches techniques (une par bâtiment; P-01 à P-28). Ces fiches d'analyses ont été complétées par une recherche dans des ouvrages spécialisés dont les titres apparaissent en bibliographie. Les diagnostics posés ont par la suite été vérifiés par la consultation du macro-inventaire effectué au début des années soixante-dix par le ministère des Affaires culturelles du Québec. Le rapport d'inventaire architectural déposé au bureau de la municipalité de Beaumont a également été mis à contribution. La consultation de cet ouvrage a d'ailleurs permis d'ajouter six bâtiments non visibles de la route qui avaient échappé à l'observation visuelle.

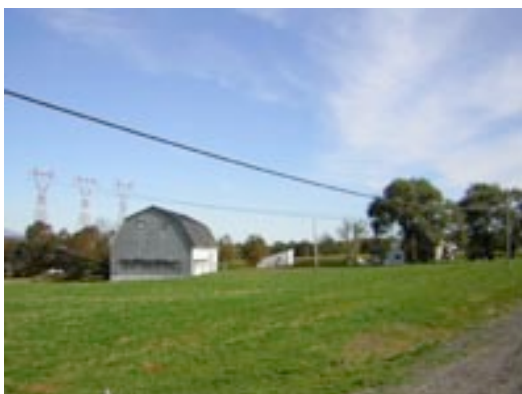
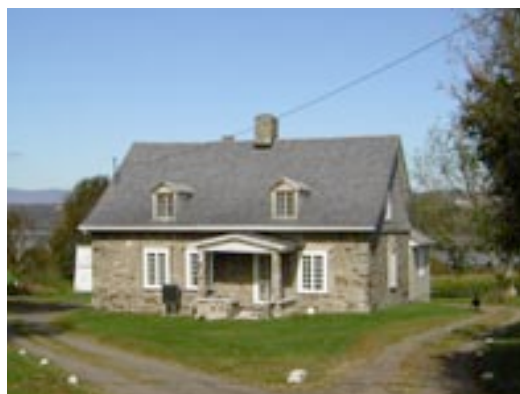
Photos VGB 01 et 02

En pierres (moellons), 1 étage; cheminée centrale en pierres; toiture à pente raide à deux versants, avant-toit courbé. Plancher du rez-de-chaussée presque au niveau du sol. Disposition asymétrique des fenêtres.

"Maison Poiré". Restaurée; en excellent état de conservation.

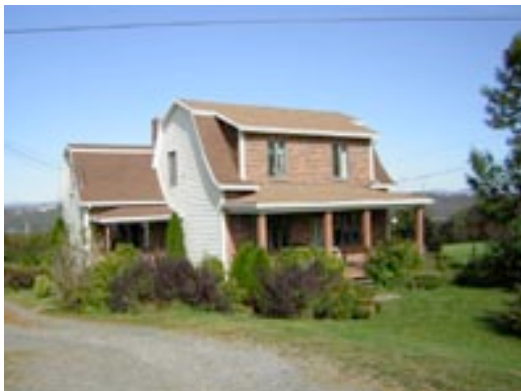
Photo VGB 03

En bois (charpente claire ou madriers empilés sur le champ), 2 étages. Toit brisé à deux versants avec cuisine d'été de même style, juxtaposée au mur pignon ouest.

La pente de la toiture à l'avant-toit courbé rappelle la toiture des maisons d'esprit français. La partie supérieure pourrait être le résultat d'une modification postérieure à la construction. Renovée et transformée; ajout de brique sur la façade; revêtement de vinyle; portes et fenêtres remplacées.

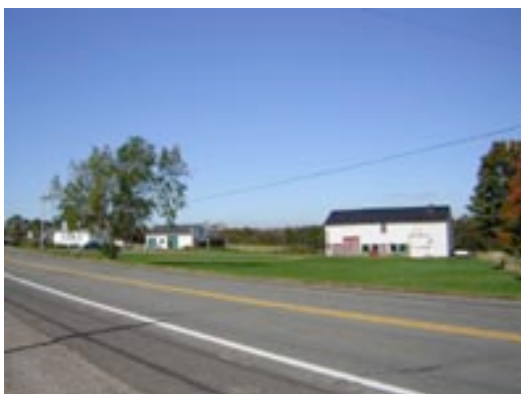
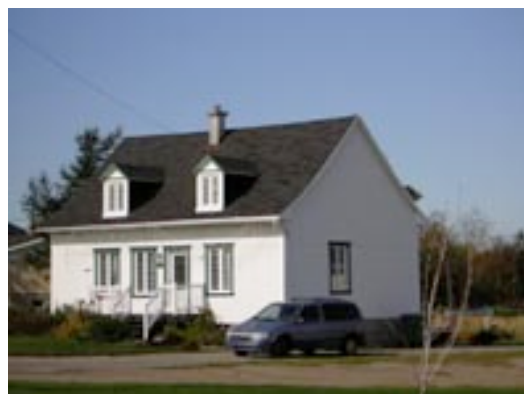
Photos VGB 04 et VGB 05

En bois (pièce sur pièce), 1 étage. Toiture à 2 versants à pente forte, avant-toit courbé.
Disposition asymétrique des fenêtres.

Au nord de la route.
Rénovée; cheminée centrale, porte et fenêtres remplacées.

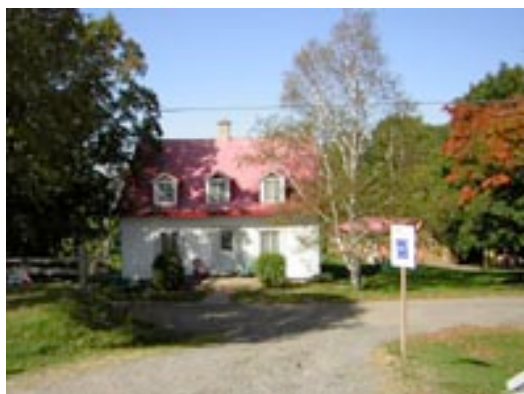
Photo VGB 06

Bois (pièce sur pièce); 1 étage. Toit à deux versants, avant-toit courbé. Plancher près du sol. Disposition asymétrique des fenêtres.

Au nord de la route. Rénovée; cheminée, couverture, porte et fenêtres remplacées.

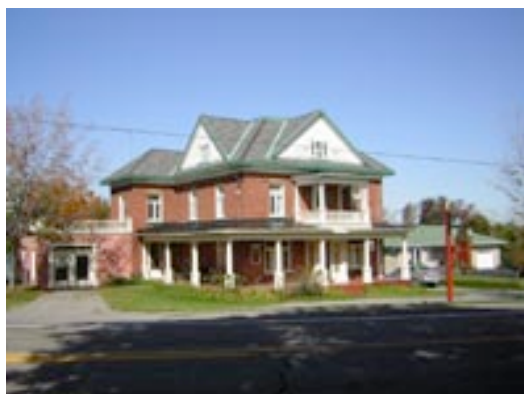
Photo VGB 07

En brique rouge, 2 étages. Toit en pavillon tronqué, percé de grandes lucarnes dont les fenêtres sont surmontées d'un motif évoquant la fenêtre palladienne. Balcon à colonnes et à balustrade à l'étage, au-dessus du toit de la véranda supporté par des colonnes.

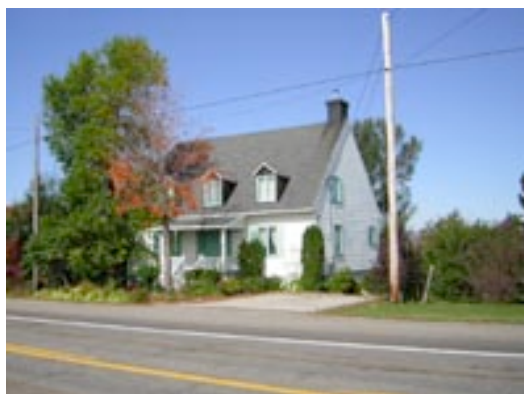
Photo VGB 08.

En bois (pièce sur pièce) ou pierres cachées par un lambris, 1 étage. Toit à deux versants à pente très forte, égout retroussé. Bardeau de bois chanfreiné de fabrication artisanale sur le mur pignon est. Petite fenêtre sur le même mur (coin nord-est de maison) qui pourrait indiquer l'emplacement d'une laiterie (Lessard et Vilandré 1974: 231). Entrée néo-classique (modif. XIXe s.)

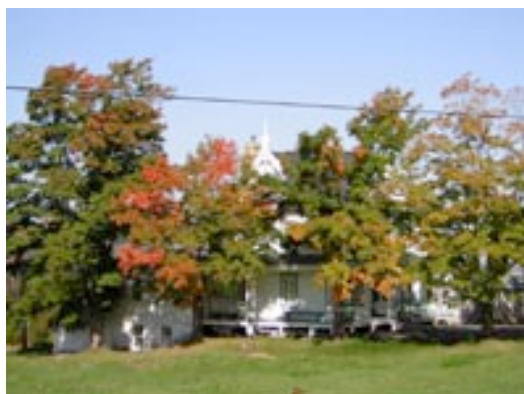
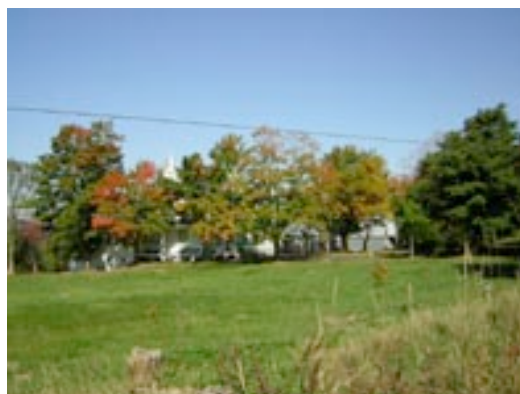
Photos VGB 09 et 10

En bois (colombage à claire-voie), 2 étages. Cheminée de briques. Toit en pavillon tronqué percé de grandes lucarnes surmontées d'un épi et ornées de frises en bois découpé. Toit de véranda supporté par des colonnes doubles d'influence néo-italienne.

Au nord de la route. Fait partie d'un ensemble de bâtiments de ferme en bon état de conservation.

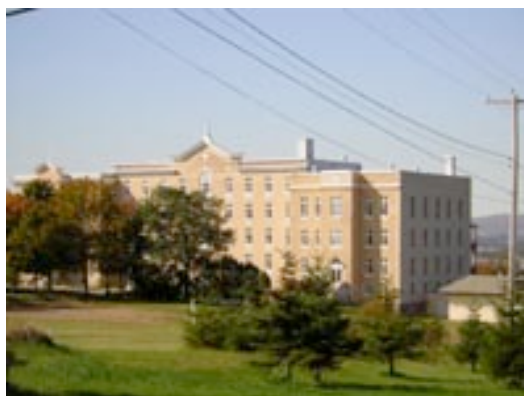
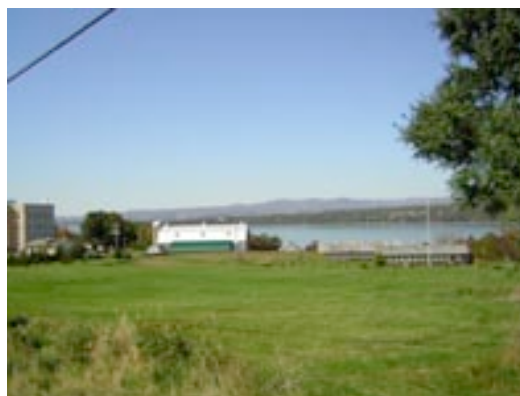
Photos VGB 11 et 12

En briques beige pâle. 5 étages.

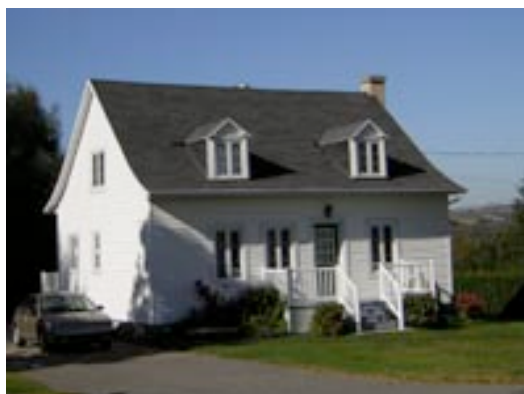
Photo VGB 13.

En bois (pièce sur pièce), 1 étage. Toit à deux versants à pente très forte, égout retroussé. Revêtement de planches embrevées.

Au nord de la route. Rénovée; cheminées de brique moderne. Porte et fenêtres remplacées.

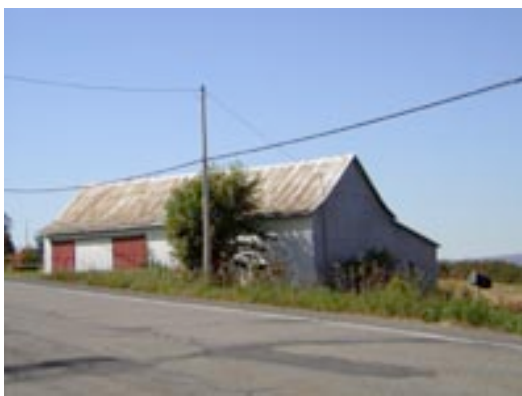
Photo VGB 14.

En bois. Toit à deux versants à pente forte, avant-toit courbé. Appentis contre le mur nord.

Au nord de la route. Bon état de conservation.

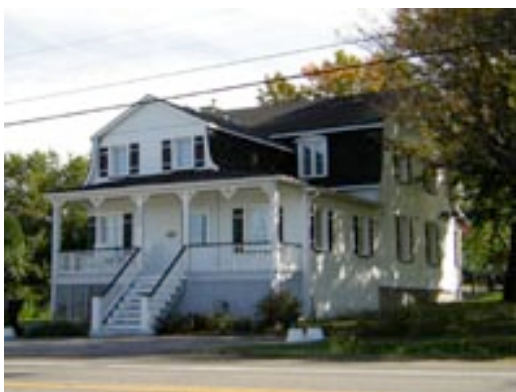
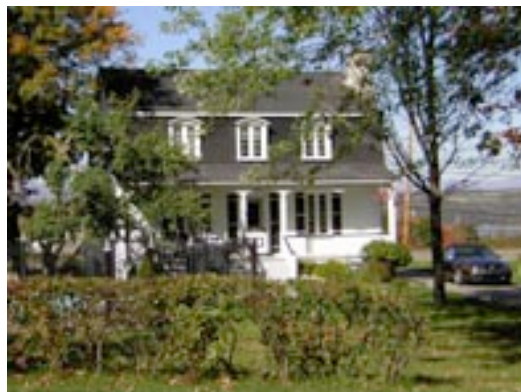
Photos VGB 15 et 16

En bois (charpente claire ou madriers empilés sur le champ), 2 étages. Toit brisé à 2 versants. Murs recouverts de planches horizontales qui se chevauchent. Lucarnes à fronton cintré.

Au sud de la route 132. La façade sud donne sur la rue Turgeon (extrémité ouest).
Rénovée; cheminée, portes et fenêtres remplacées.

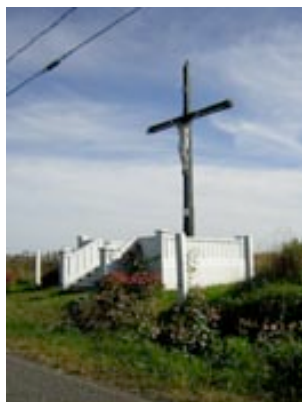
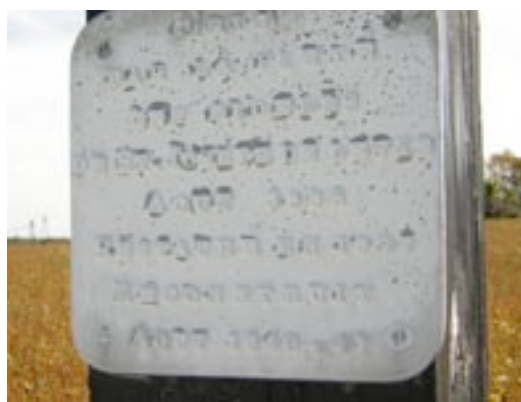
Photos VGB 17 et 18

Croix de chemin en bois sur socle de ciment.

REMARQUES :*“Érigé par les fidèles de St-Joseph de Lévis Août 1888. Restauré en 1927. Reconstruit Août 1940-41”*

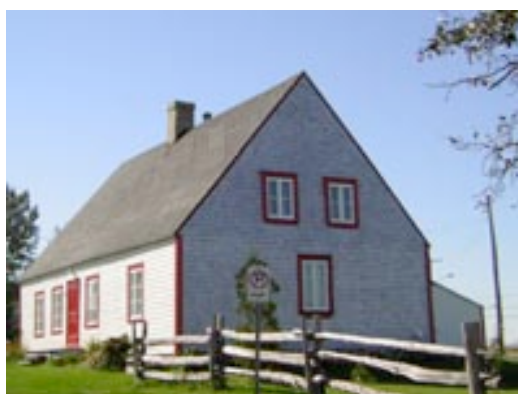
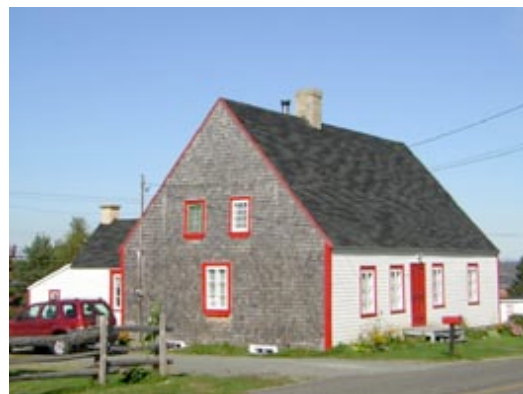
Photos VGB 19 et 20

En bois (pièce sur pièce), 1 étage, sans lucarnes. Toiture à 2 versants droits à pente très forte.
Souche de cheminée légèrement décentrée, en brique beige pâle, écossaise(?). Plancher près du sol.
Disposition asymétrique des fenêtres.

Entre la route 132 et la rue Turgeon. La façade de la maison donne sur la rue Turgeon, probablement antérieure à la route 132. Cuisine d'été avec appentis, juxtaposée au mur nord de la maison.

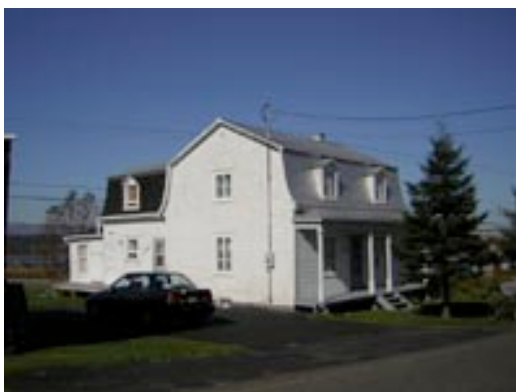
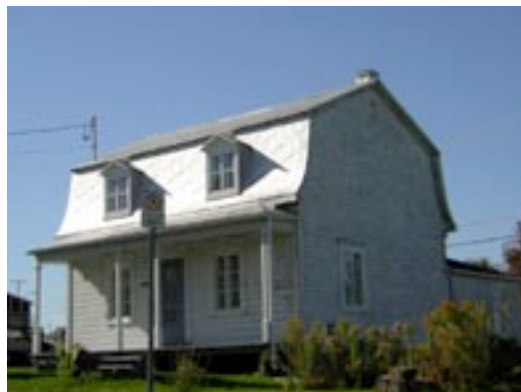
Photos VGB 21 et 22.

En bois (charpente claire ou madriers empilés sur le champ), 2 étages. Toit brisé à 2 versants, recouvert de tôle "à la canadienne". Fenêtres à 6 carreaux au rez-de-chaussée. Mur de façade recouvert de planches embrevées. Cuisine d'été avec annexe accolée perpendiculairement au mur nord de la maison (coin nord-ouest). Frise de bois découpé d'influence victorienne.

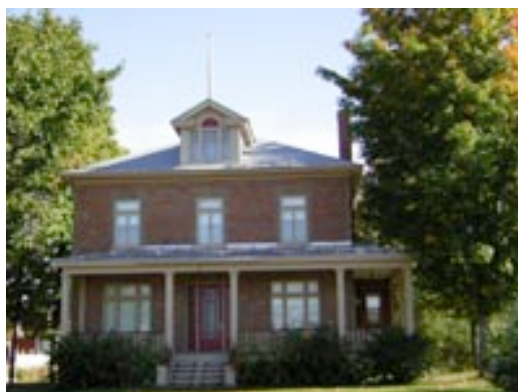
Photo VGB 23

En brique rougeâtre et brique beige pâle, à 2 étages. Toit à en pavillon recouvert de tôle "à la canadienne". Lucarne d'influence néo-classique ornée d'une fenêtre palladienne. Mât sur le faîte de la lucarne. La maison de forme cubique a été conçue aux États-Unis en 1891.

Au sud de la route. Excellent état de conservation.

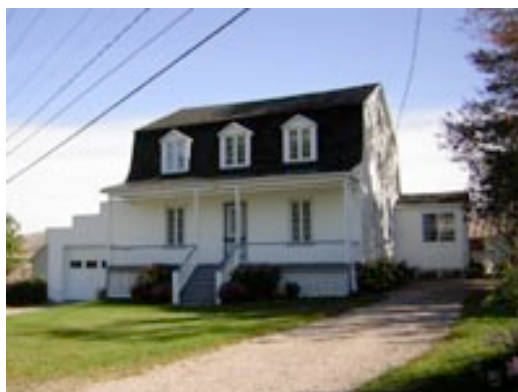
Photo VGB 24

En bois (charpente claire ou madriers empilés sur le champ), à 2 étages, avec cuisine d'été du côté ouest. Toit brisé à 2 versants et lucarnes. Frise d'influence victorienne sous l'auvent de la galerie.

Au sud de la route. Rénovée; porte et fenêtres remplacées. Le garage, annexé au mur est, a une façade postiche, style "Boom Town" des années 1930.

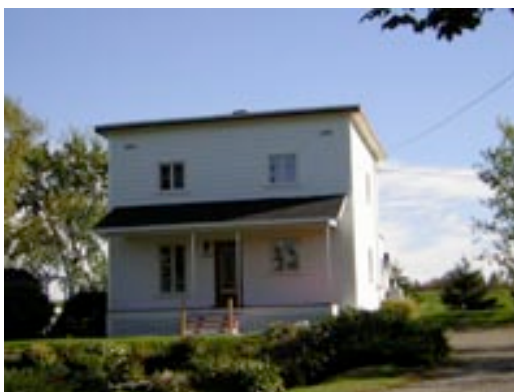
Photo VGB 25

En bois, de forme cubique, à 2 étages. Toit plat. Recouvert de planches de vynile ou autre matériau moderne.

Au sud de la route. Rénovée; porte et fenêtres remplacées.

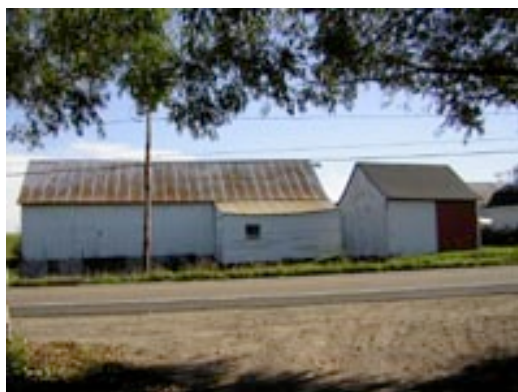
Photo VGB 26

Grange à charpente de bois sur fondation en maçonnerie. Toit à 2 versants, avant-toit courbé. Façades recouvertes de planches verticales. Bardeau de bois sur les murs pignons.
Remise, toit à 2 versants, avant-toit retroussé. Charpente de bois recouverte de planches verticales.

Au sud de la route. Bon état de conservation.

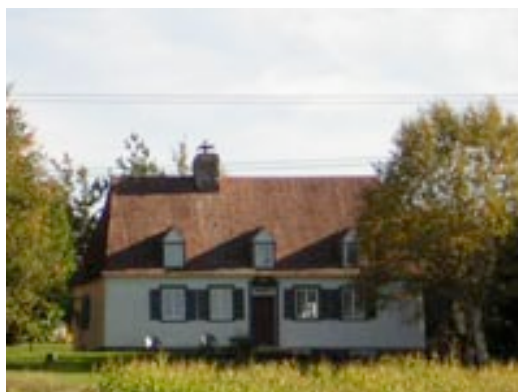
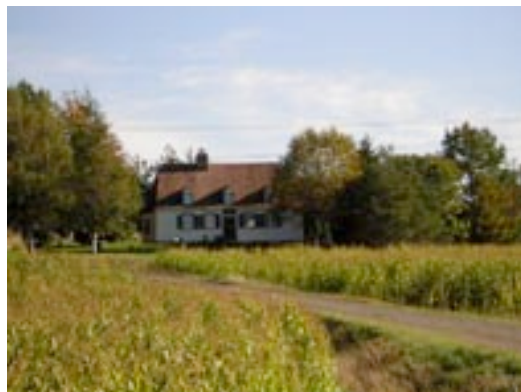
Photos VGB 27 et 28

En bois (pièce sur pièce), 1 étage. Cheminée en pierres, décentrée. Toit à deux versants à pente raide, pignons en croupe. Plancher presque au niveau du sol. Disposition asymétrique des fenêtres, à petits carreaux.

Au sud de la route. Maison probablement agrandie après sa construction. Restaurée par M. Rosaire St-Pierre.

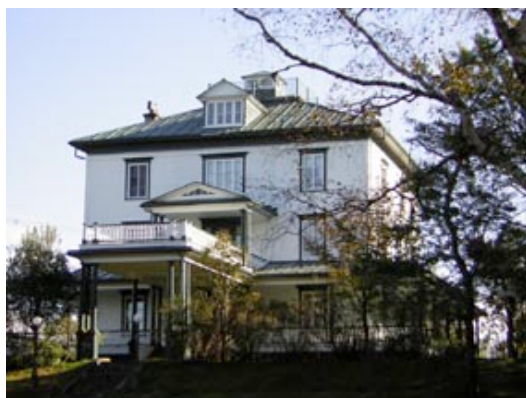
Photo VGB29

En bois (colombage à claire-voie), à 3 étages. Toit en pavillon tronqué recouvert de tôle à baguette, avec terrason et tour carrée d'observation. Grande lucarne à quadruple fenêtre à guillotine. Porche monumental.

Au sud de la route. Excellent état de conservation.

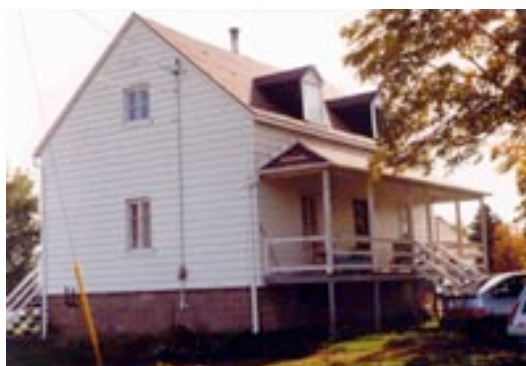
Photo VGB033 (CF 1998)

En bois (pièce sur pièce), 1 étage. Cheminée centrale (remplacée). Toiture à deux versants à pente forte, égout retroussé. Disposition symétrique des fenêtres, à 6 carreaux au rez-de-chaussée.

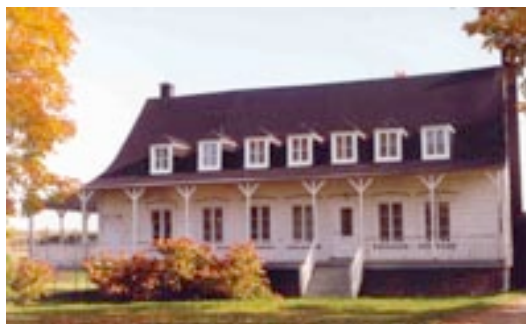
Photo VGB034 (CF 1998)

En bois (pièce sur pièce), 1 étage sur fondation en maçonnerie. Plancher bien dégagé du sol. Toiture à deux versants à pente forte, égout courbé. Disposition symétrique des fenêtres, à 6 carreaux au rez-de-chaussée.

Au sud de la route. Excellent état de conservation. N.B. Probablement une seule cheminée, remplacée et une seconde ajoutée à l'extérieur.

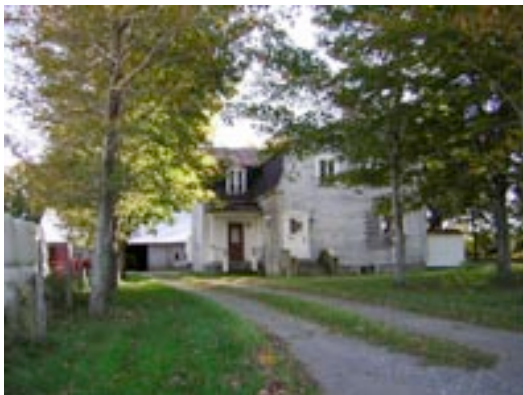
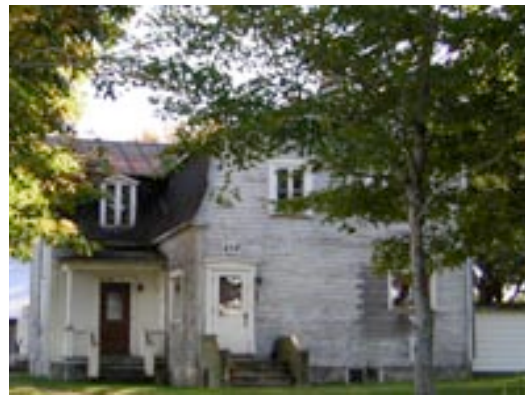
Photos VGB30 et VGB31

Deux corps de bâtiment en bois. À deux étages. Toit brisé recouvert de tôle à baguette (ou tôle pincée?). Revêtement des murs en planches embrevées.

Au sud de la route. Rénovation partielle. Quelques fenêtres ont été remplacées.

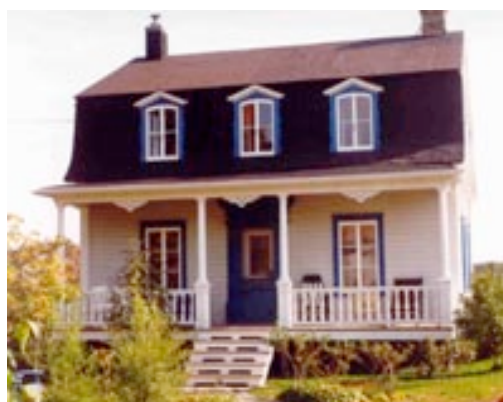
Photos VGB35 (CF 1998)

En bois, deux étages. Toit brisé recouvert de tôle à la canadienne. Cheminée en brique d'origine à l'extrémité sud-ouest. Fenêtres à 6 carreaux au rez-de-chaussée. Revêtement des murs de façades en planches embrevées et des murs pignons en bardeau de bois.

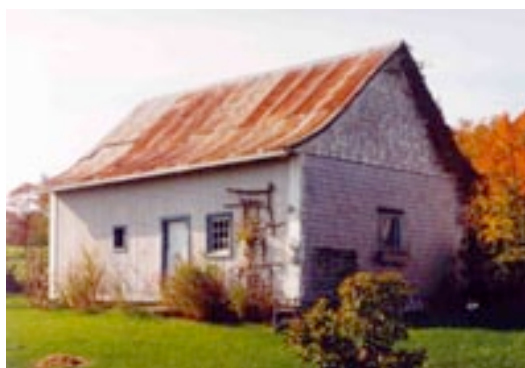
Photos VGB36 (CF 1998)

En bois. Toit à pente forte, avant-toit courbé. Charpente recouverte de planches verticales. Revêtement de bardeau de bois sur partie supérieure des murs pignons.

Au sud de la route. N. B. Ancien fournil, selon C. F.
