**Protocole d'échantillonnage et
rapport d'activité - anguille d'Amérique**

Aménagement hydroélectrique des Chutes à Thompson, rivière Franquelin

Programme complémentaire de caractérisation

Rapport d'activité - juillet-août 2007

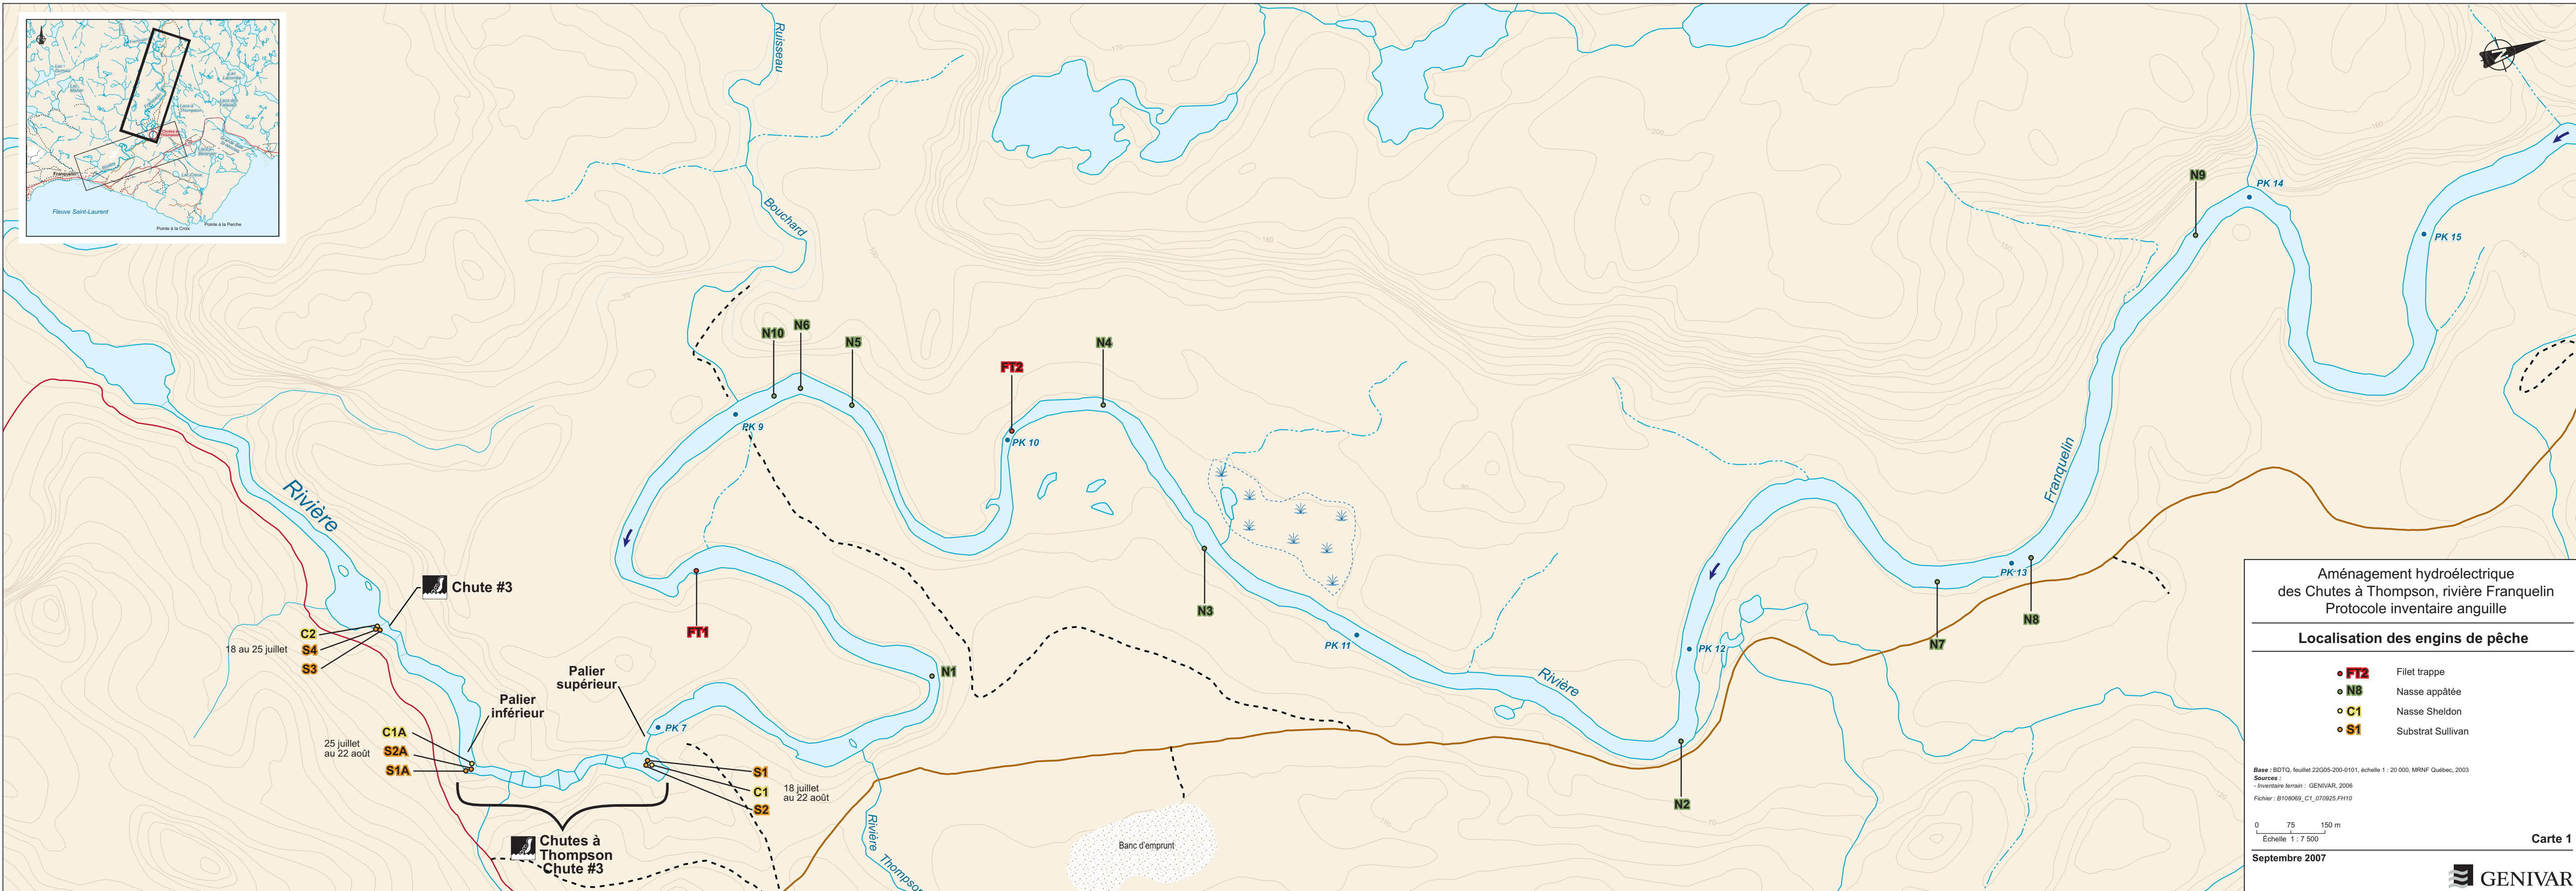
Localisation des engins de pêche

- **FT2** Filet trappe
- **N8** Nasse appâtée
- **C1** Nasse Sheldon
- **S1** Substrat Sullivan

Les stations d'échantillonnage sont localisées sur la carte jointe (annexe 1).

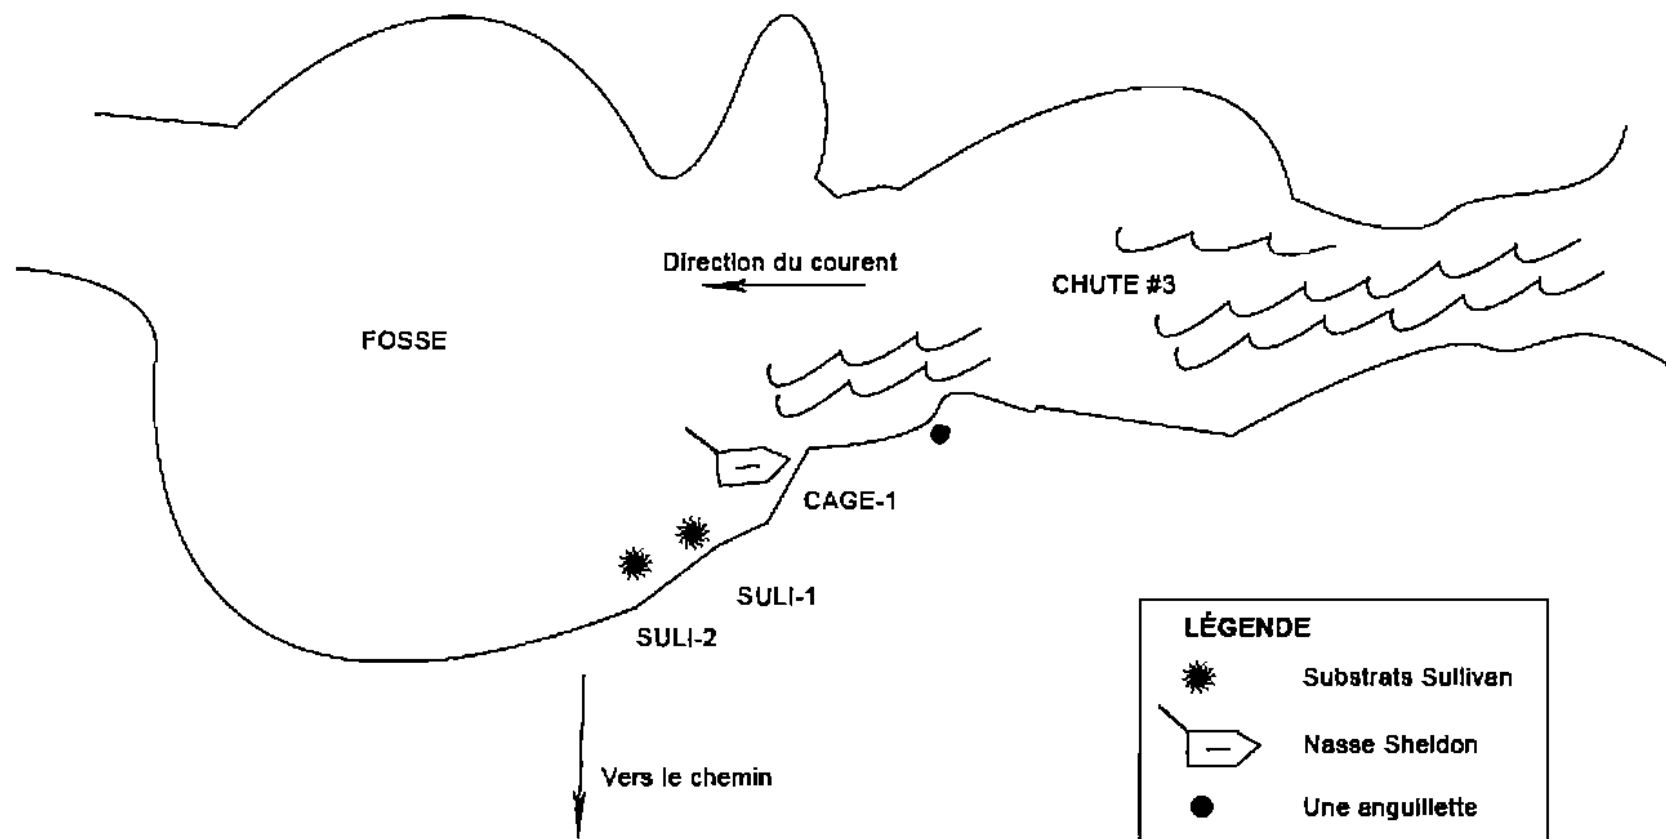
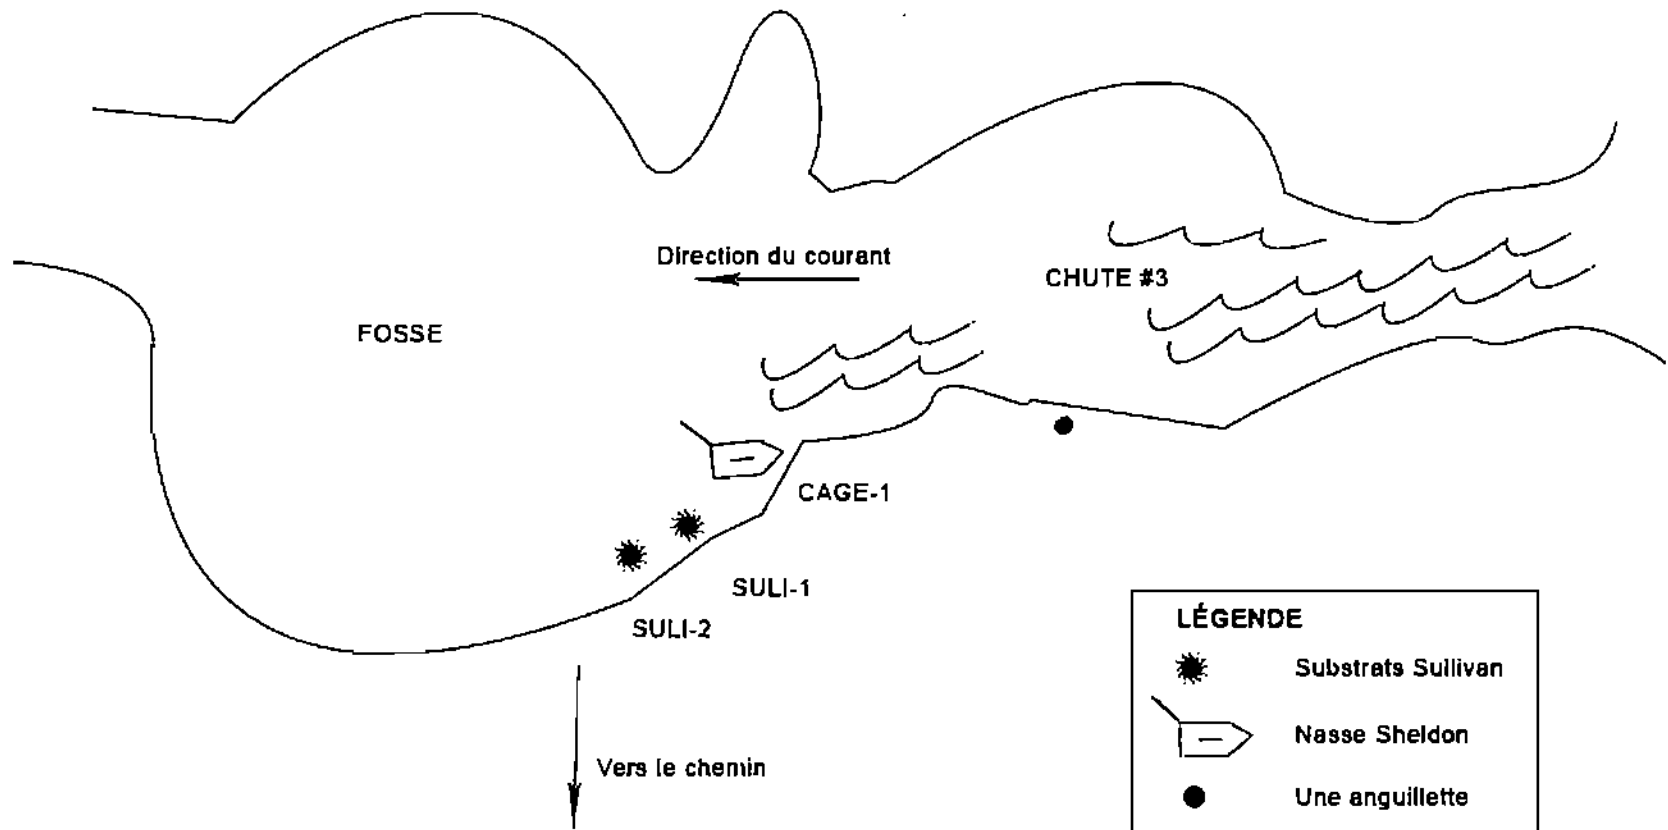
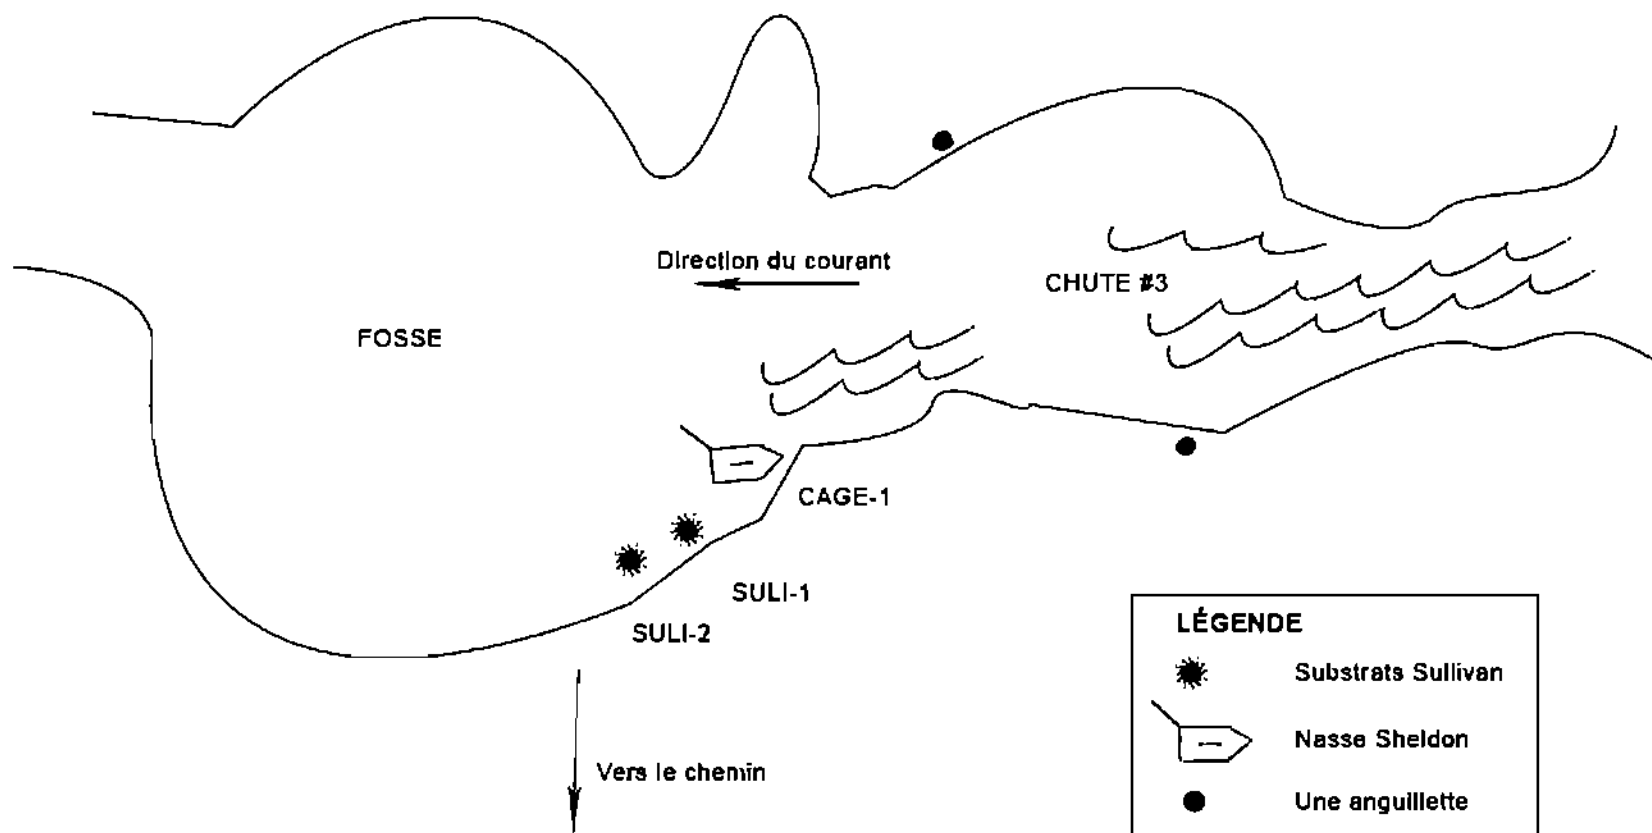
Heure	Nombre
21h50	1
22h18	1
23h05	2
Total:	4

Croquis d'observations d'anguillettes de la chute #3

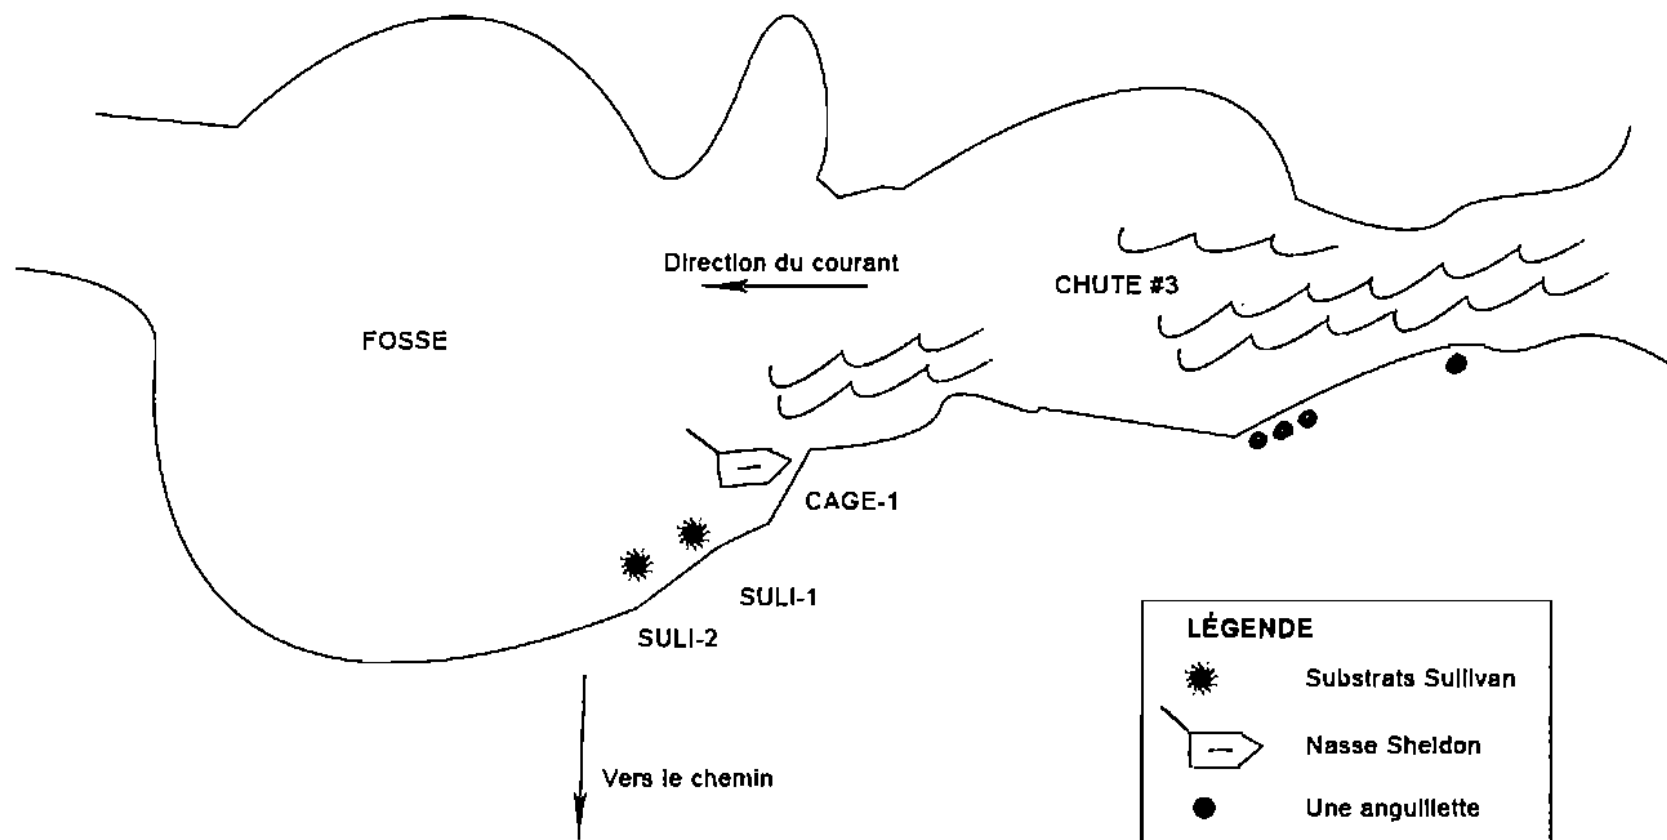
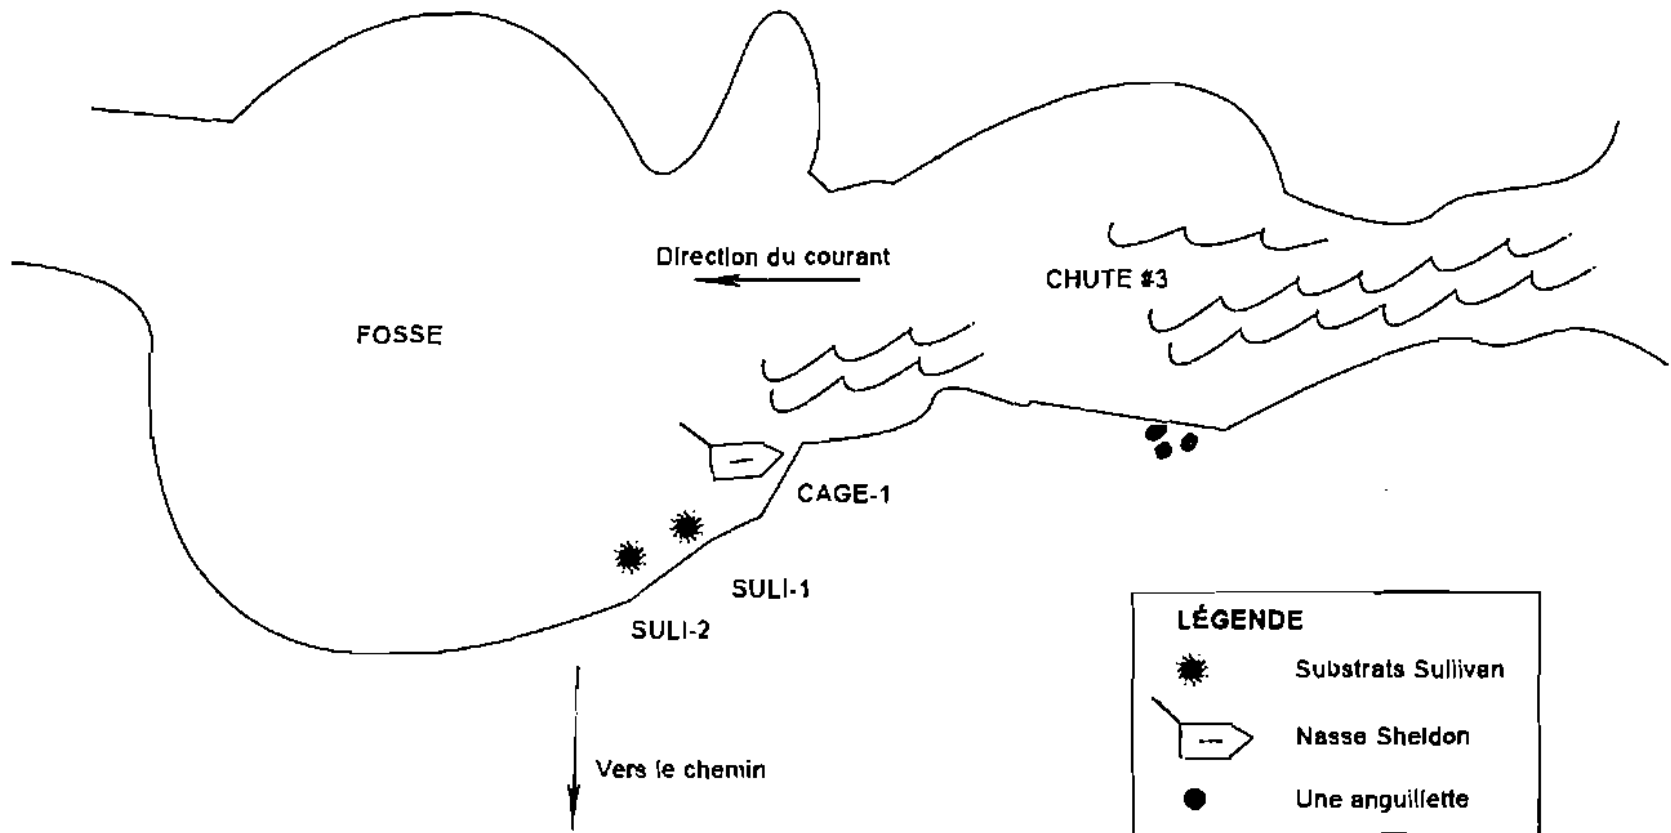
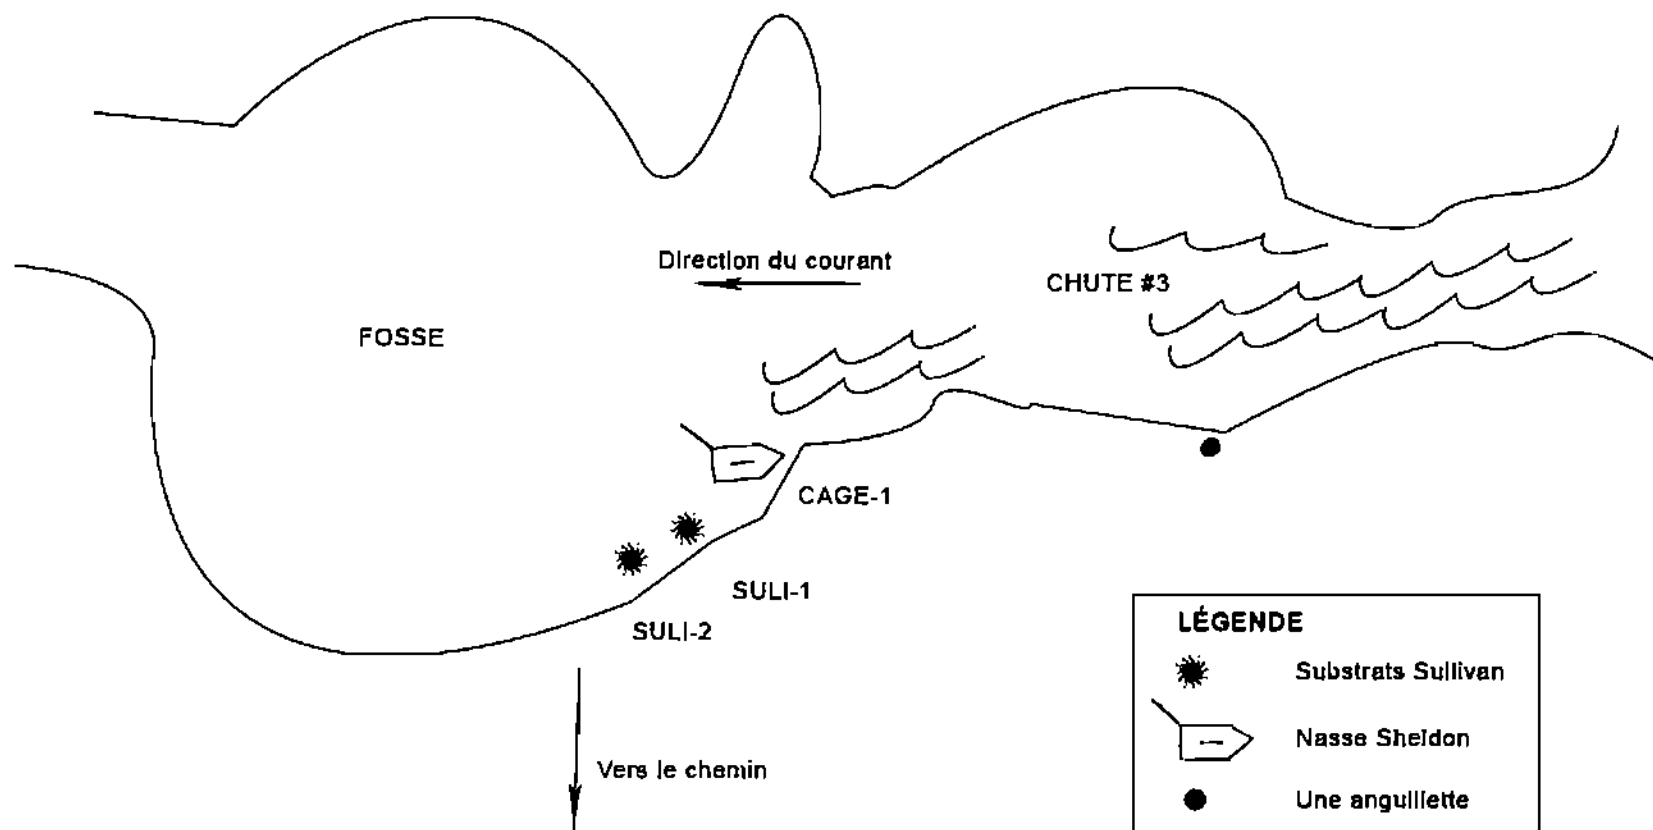
Heure	Nombre
21h20	4
22h00	3
22h25	1
23h15	2
23h30	3
23h45	2
Total:	14

Croquis d'observations d'anguillettes de la chute #3

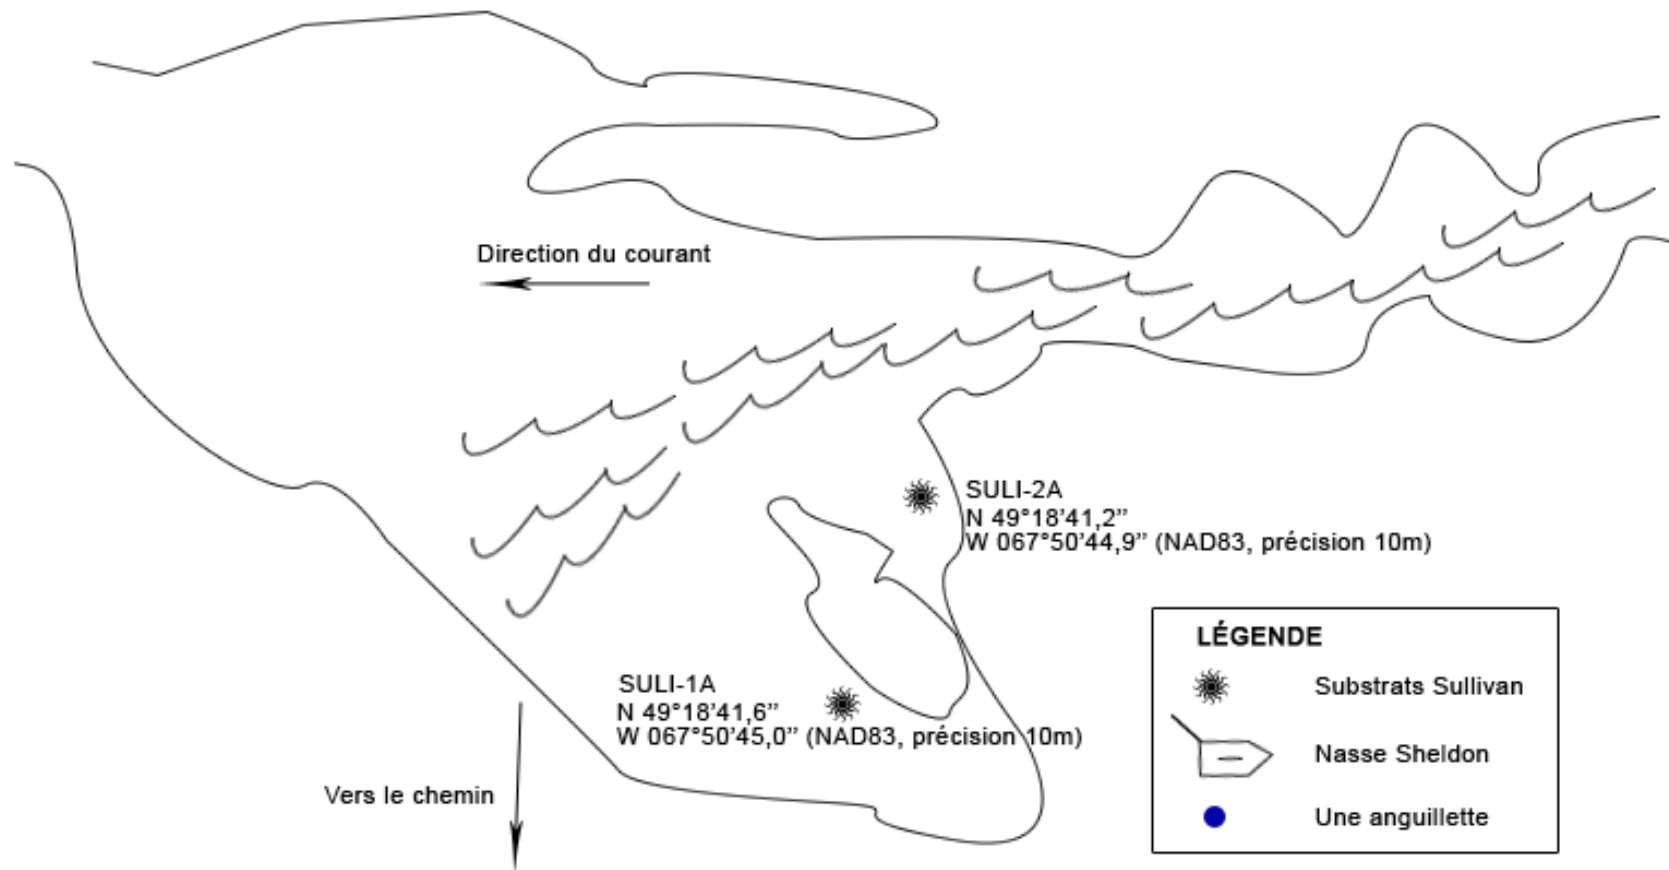
Croquis du nouvel emplacement des substrats Sullivan en bas de la chute #4

DATE : 2007-07-25

HEURE DE MISE À L'EAU : 19h40

Il faut noter qu'après une semaine d'effort de pêche nul, les engins situés au pied de la chute 3 ont été déplacés le 25 juillet en amont de cette dernière, soit au pied du rapide (site chute 4, palier en aval).

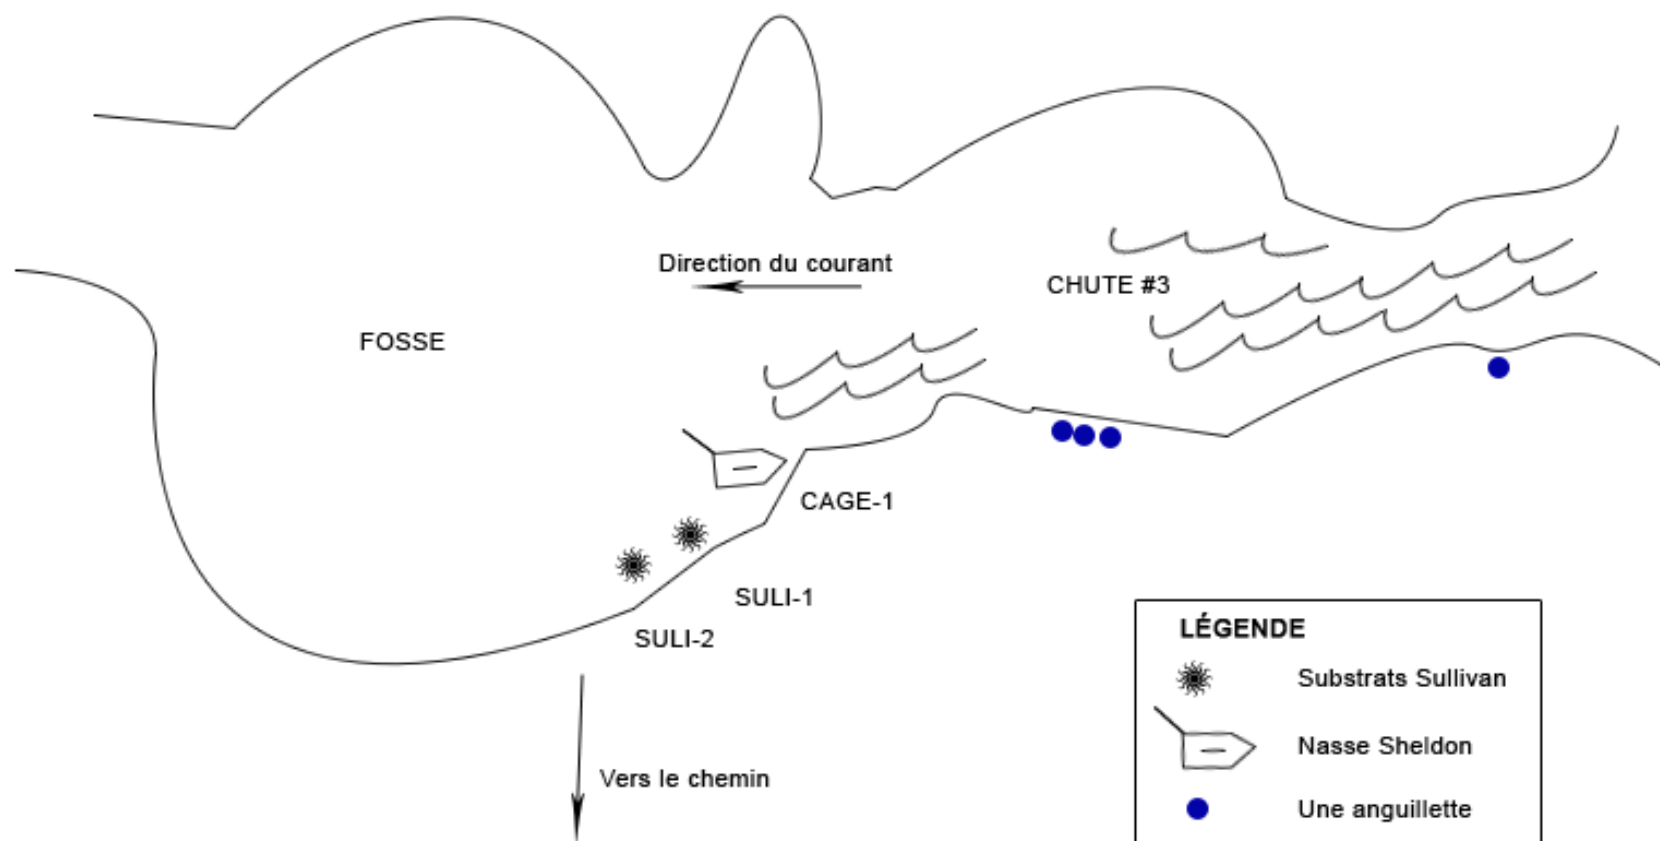
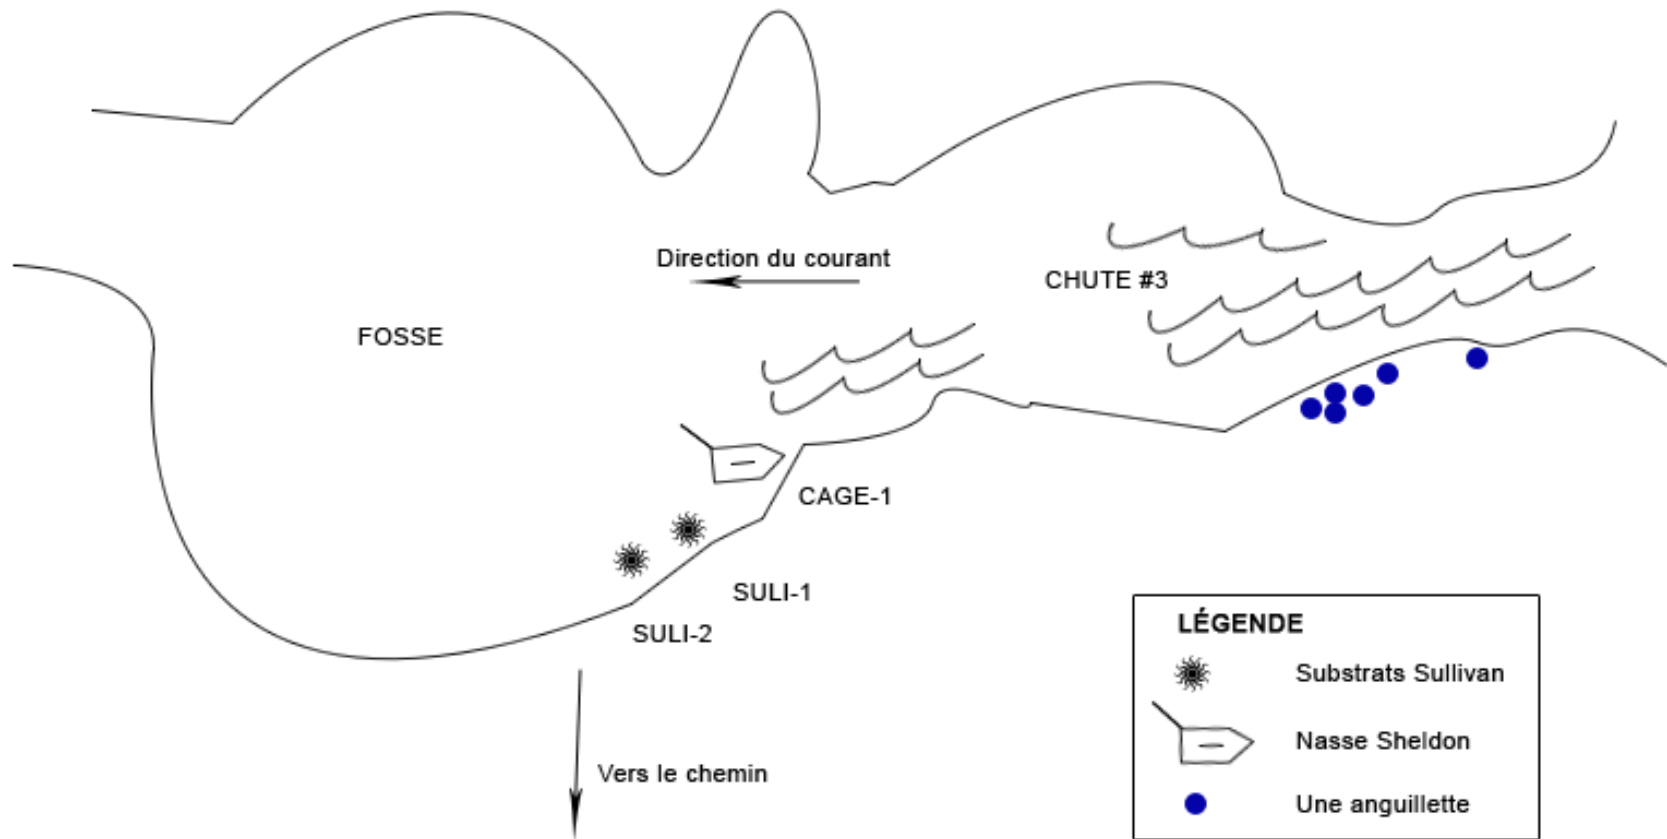
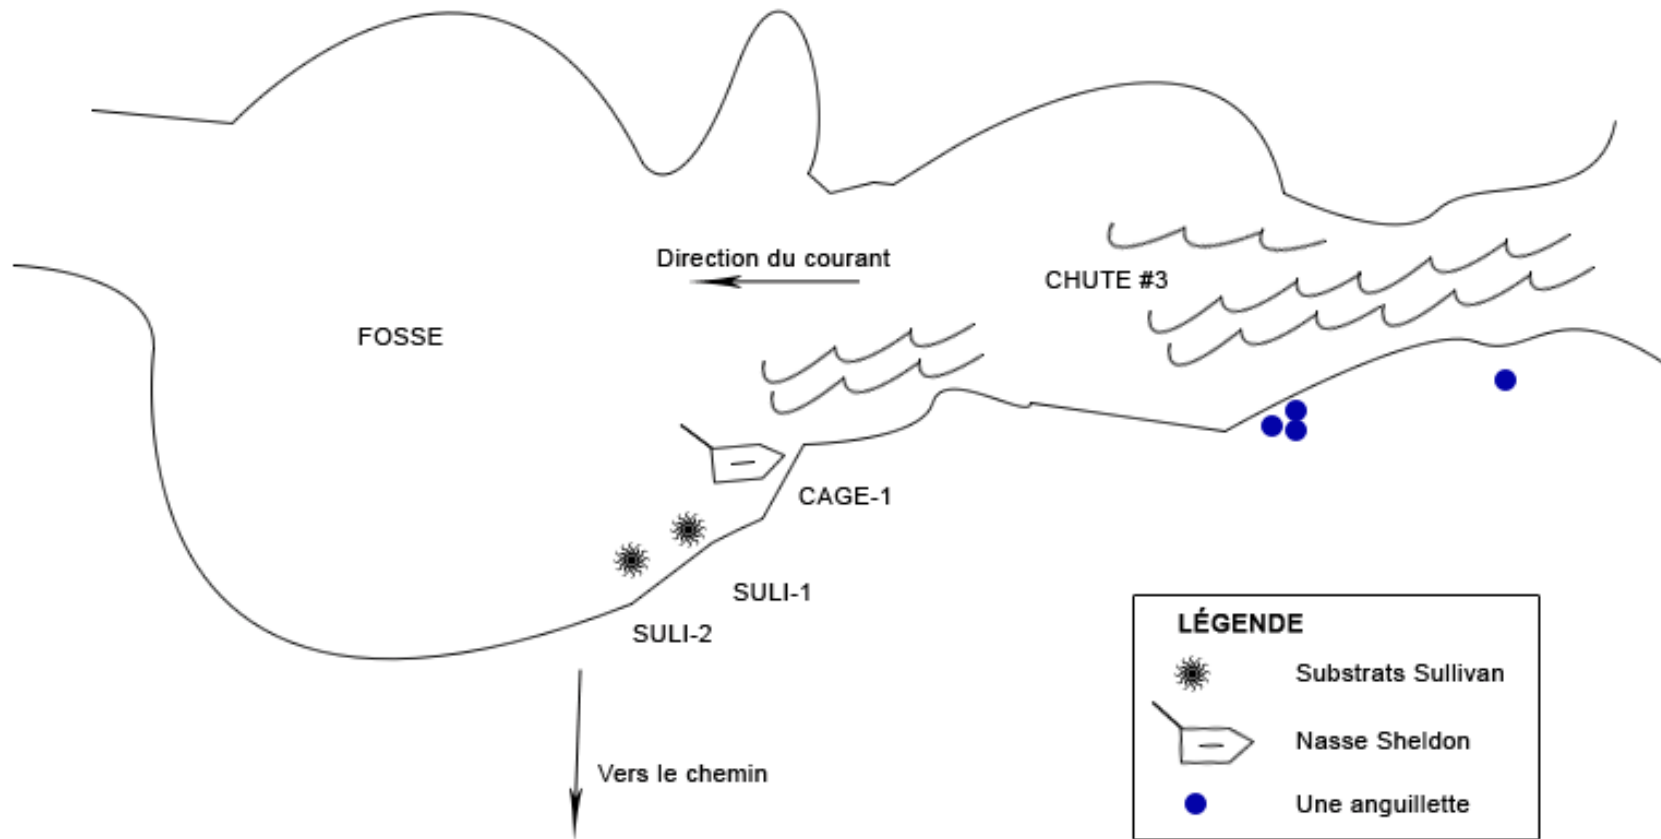
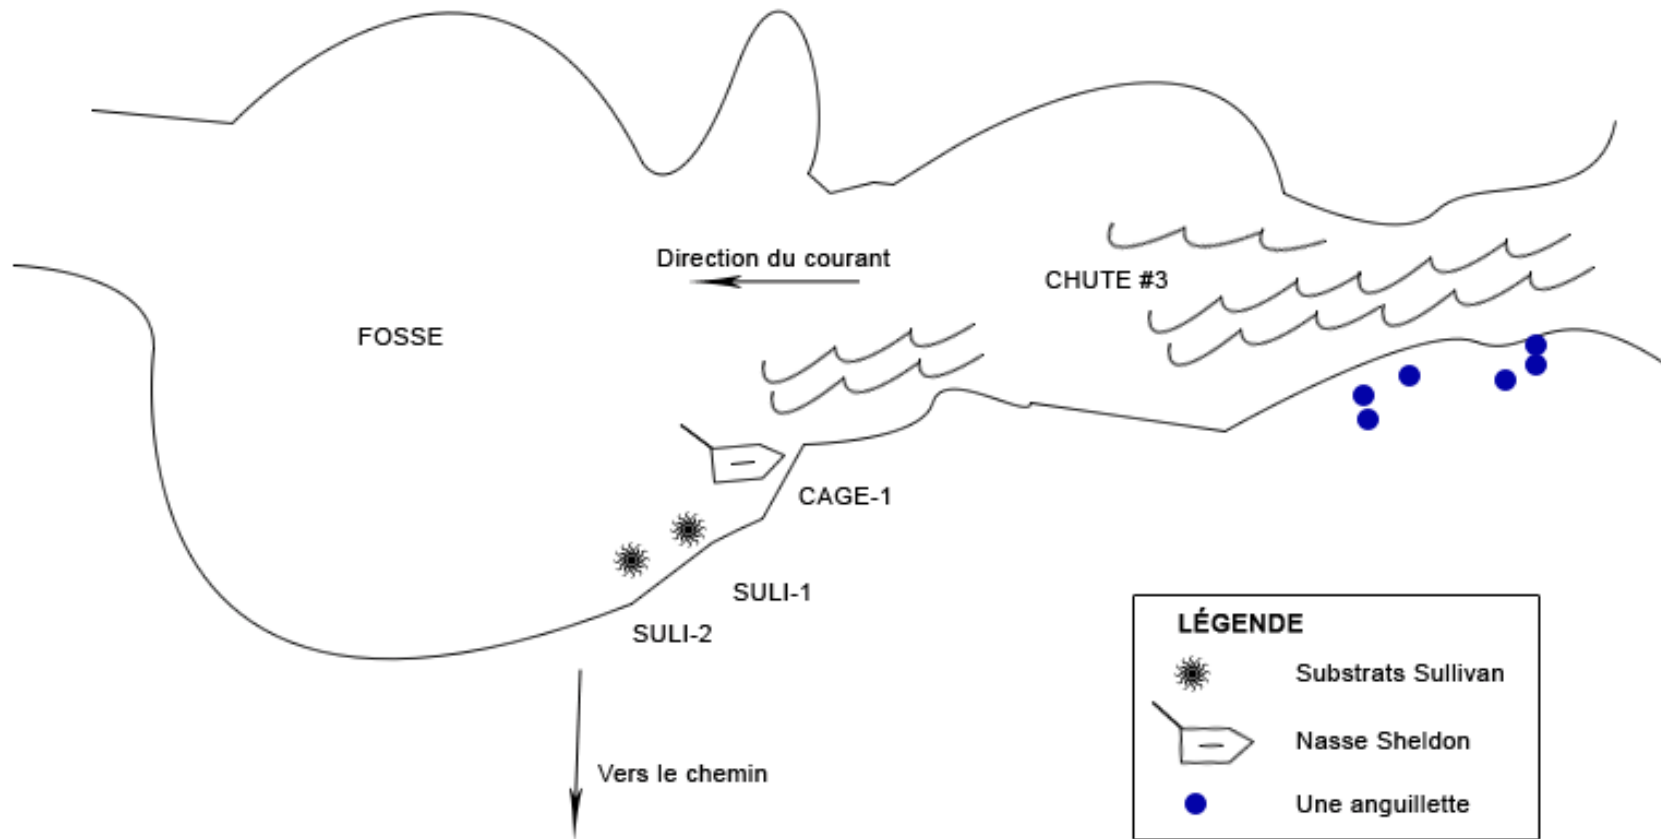
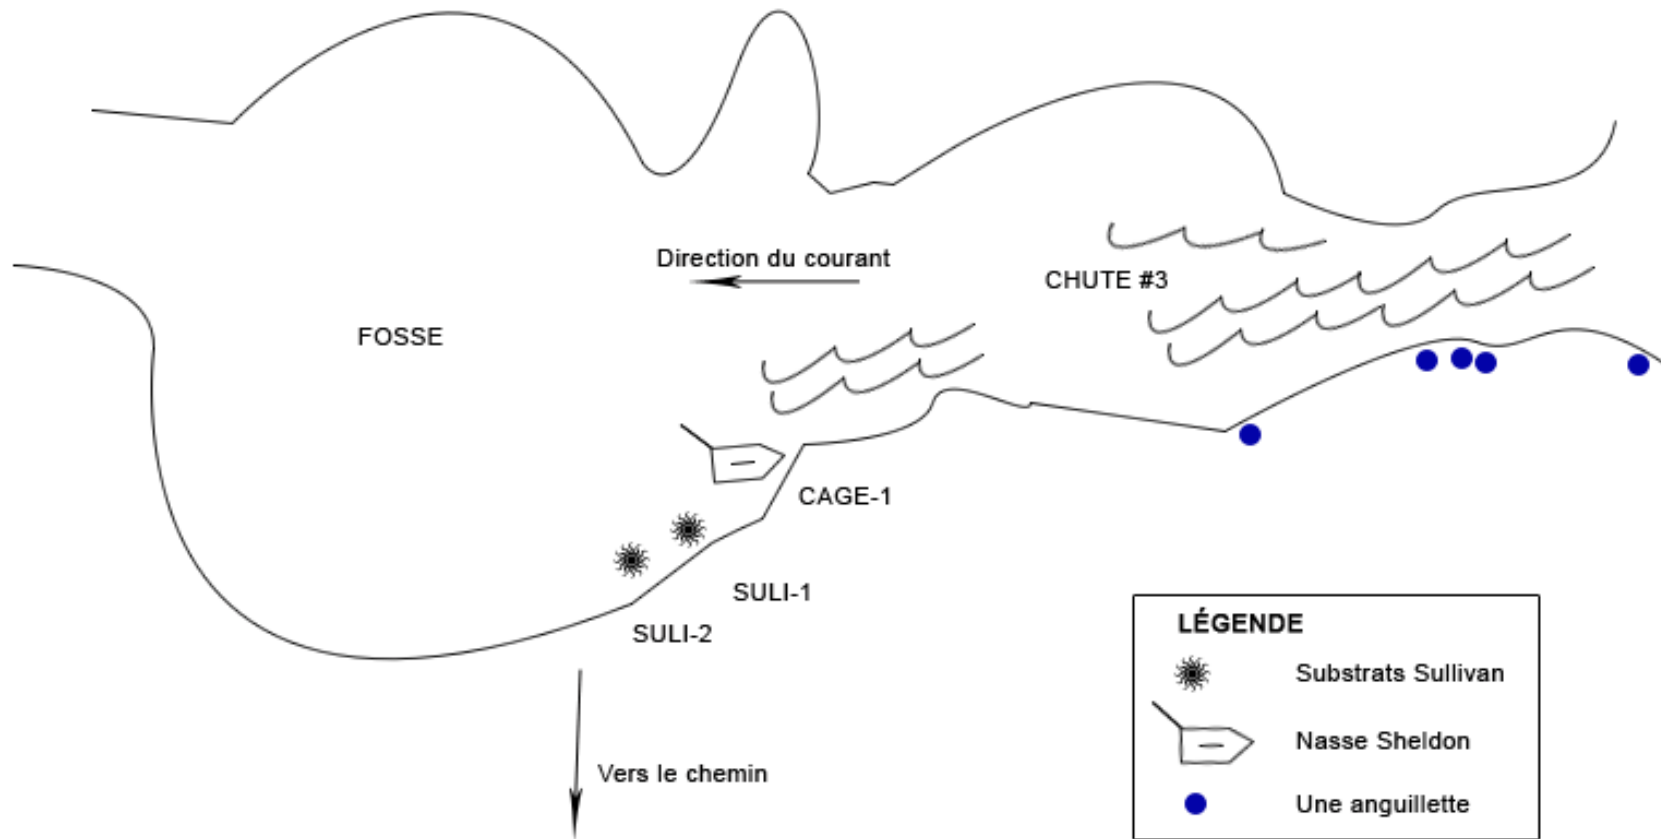
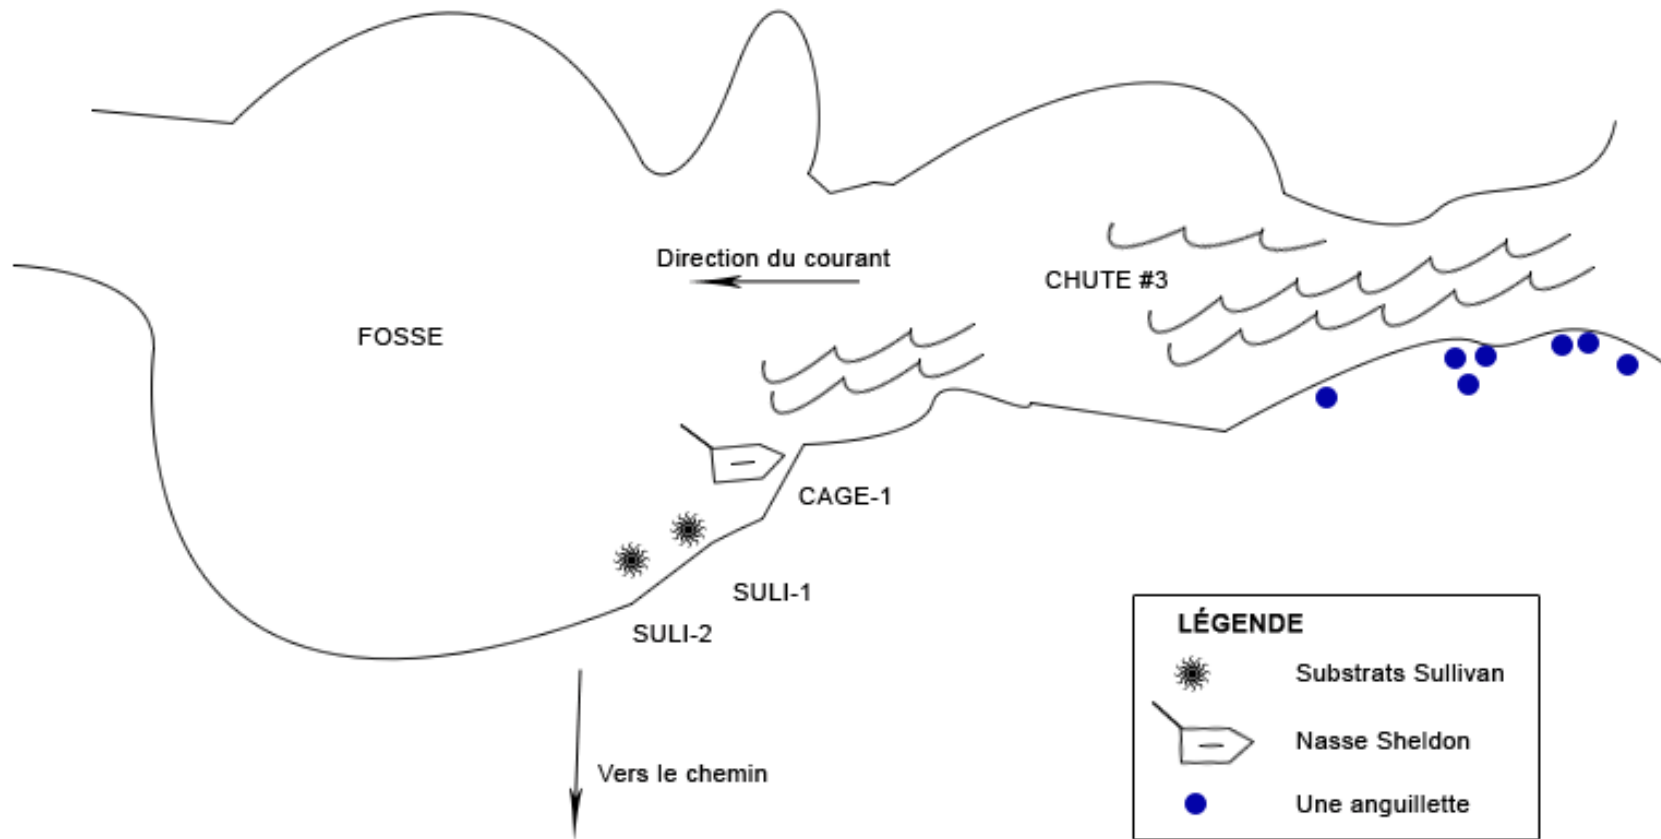
Heure	Nombre
21h15	4
21h45	6
22h15	4
22h45	6
23h15	5
23h45	7
Total:	32

Croquis d'observations d'anguillettes de la chute #3
