**Protocole d'échantillonnage et
rapport d'activité - anguille d'Amérique**

Aménagement hydroélectrique des Chutes à Thompson, rivière Franquelin

Programme complémentaire de caractérisation

Rapport d'activité - juillet-août 2007

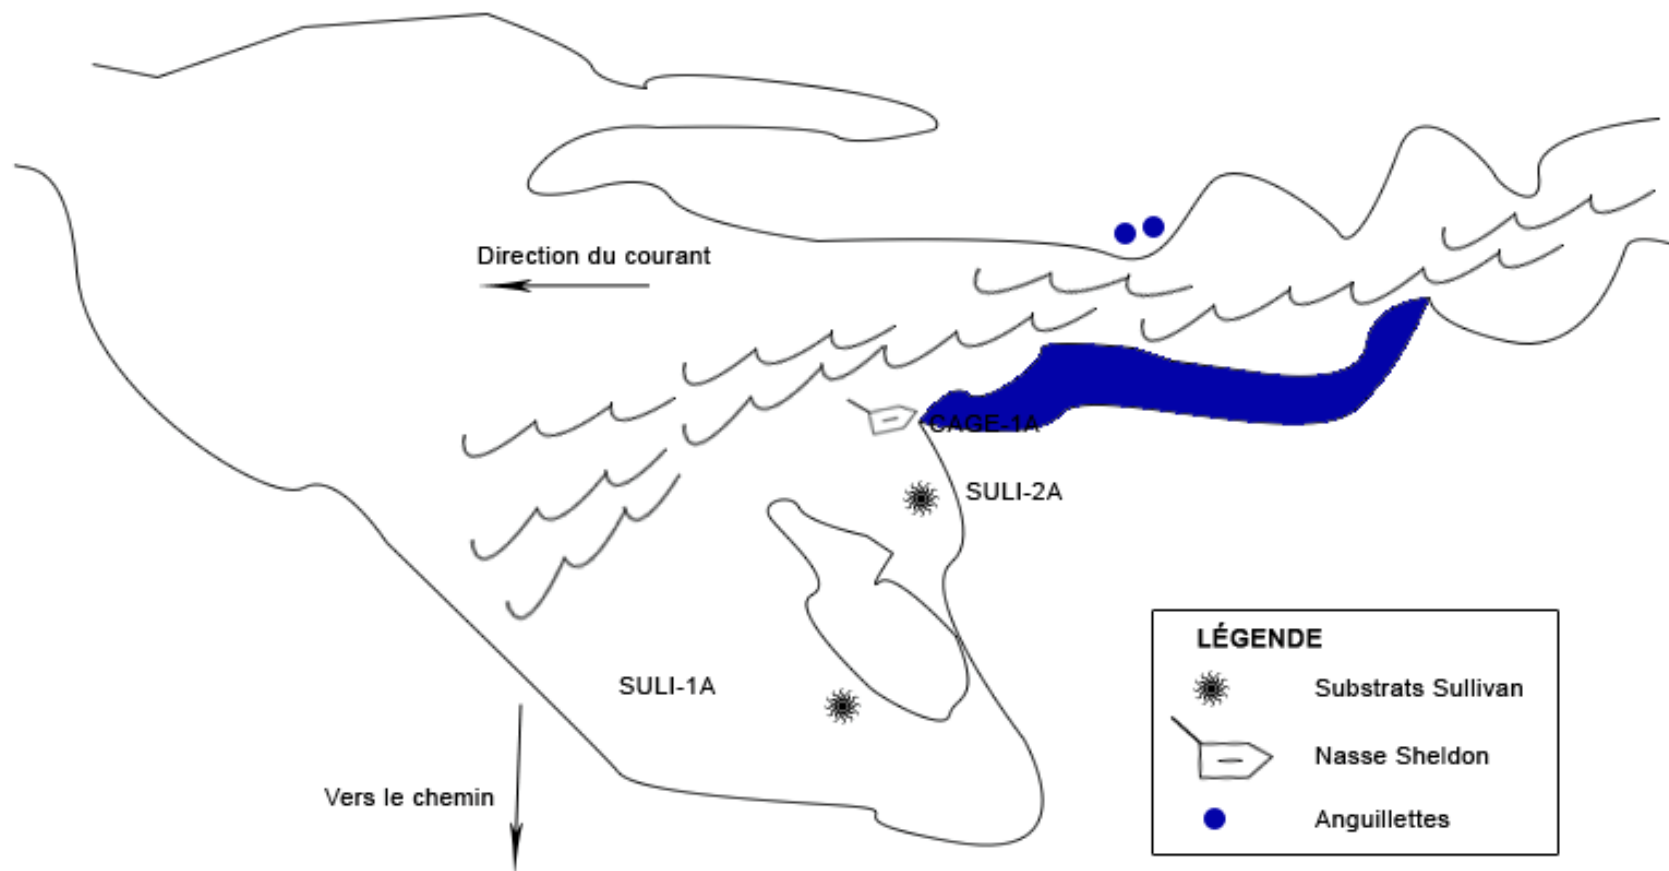
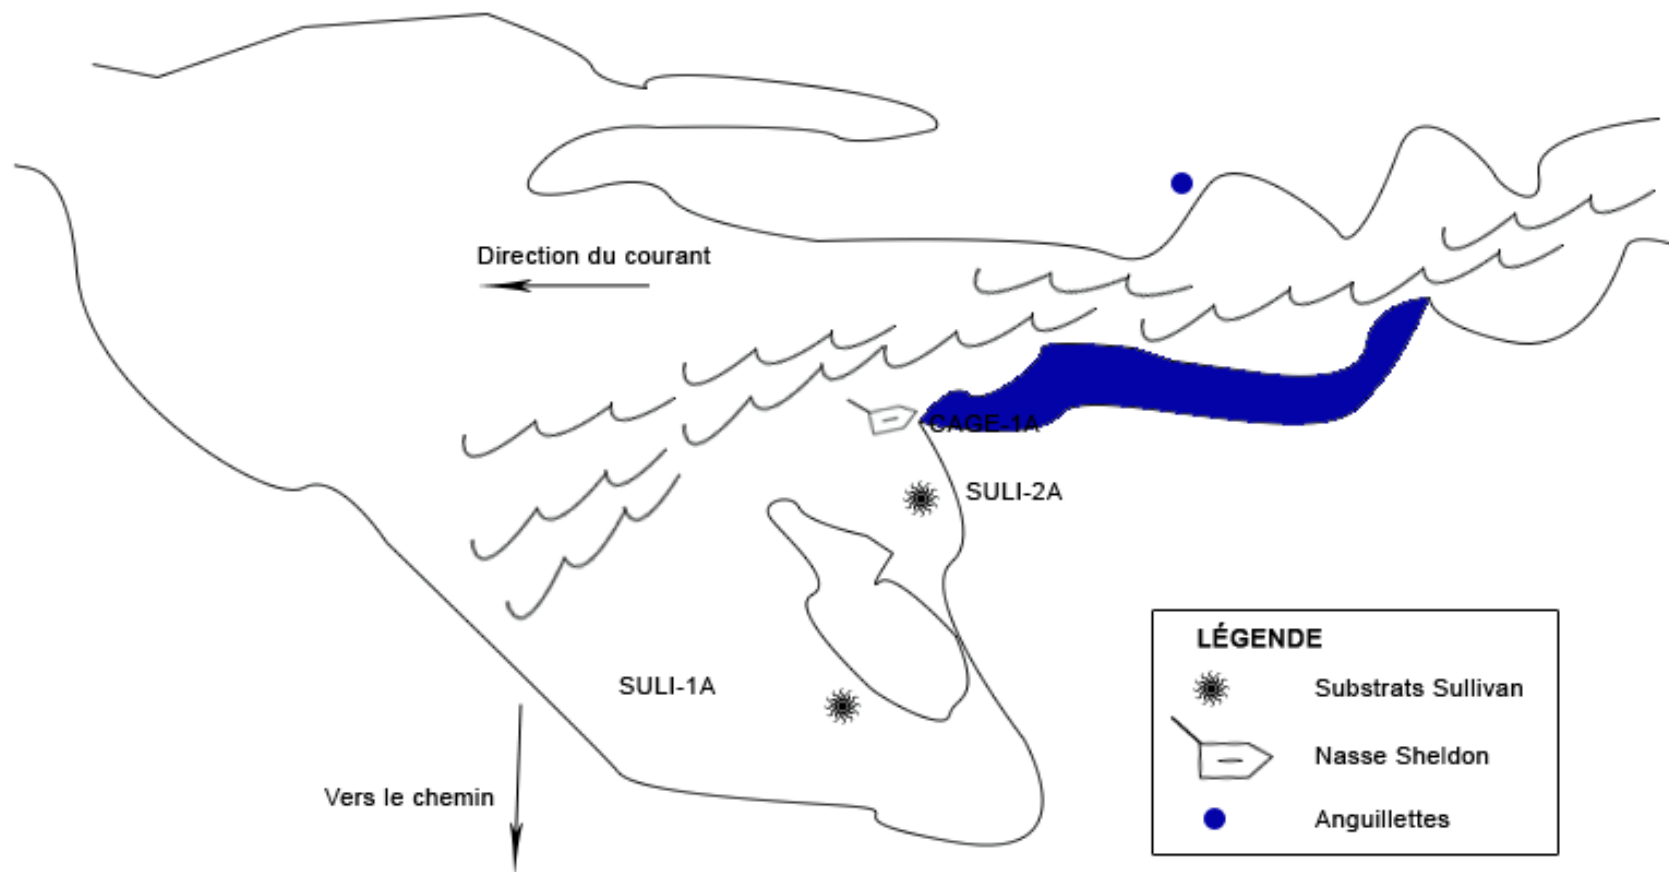
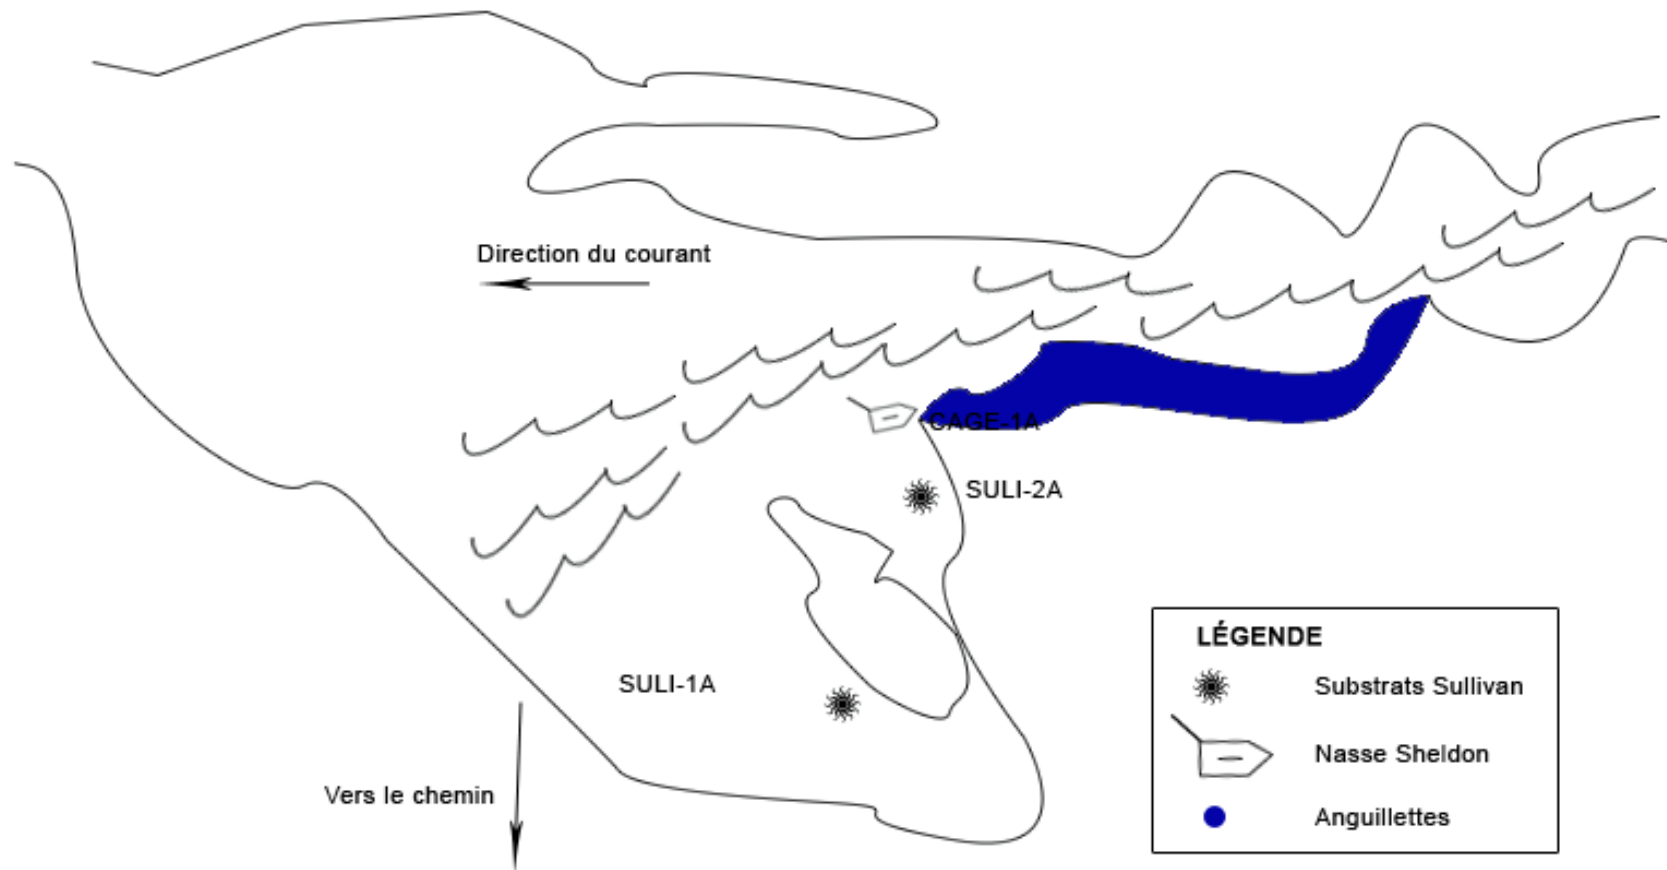
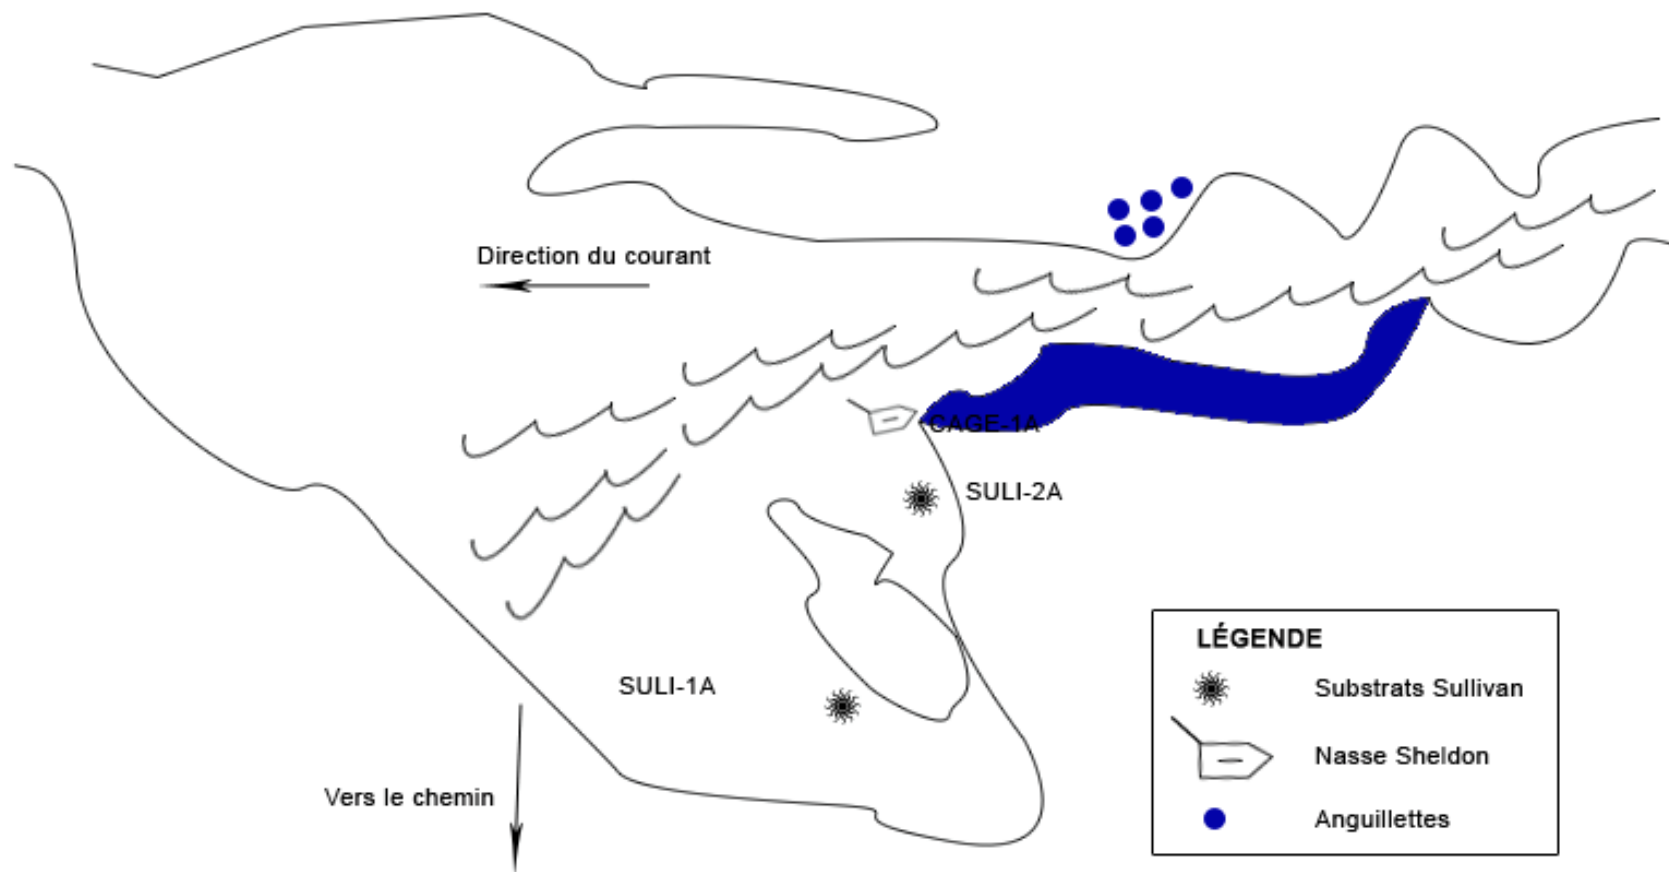
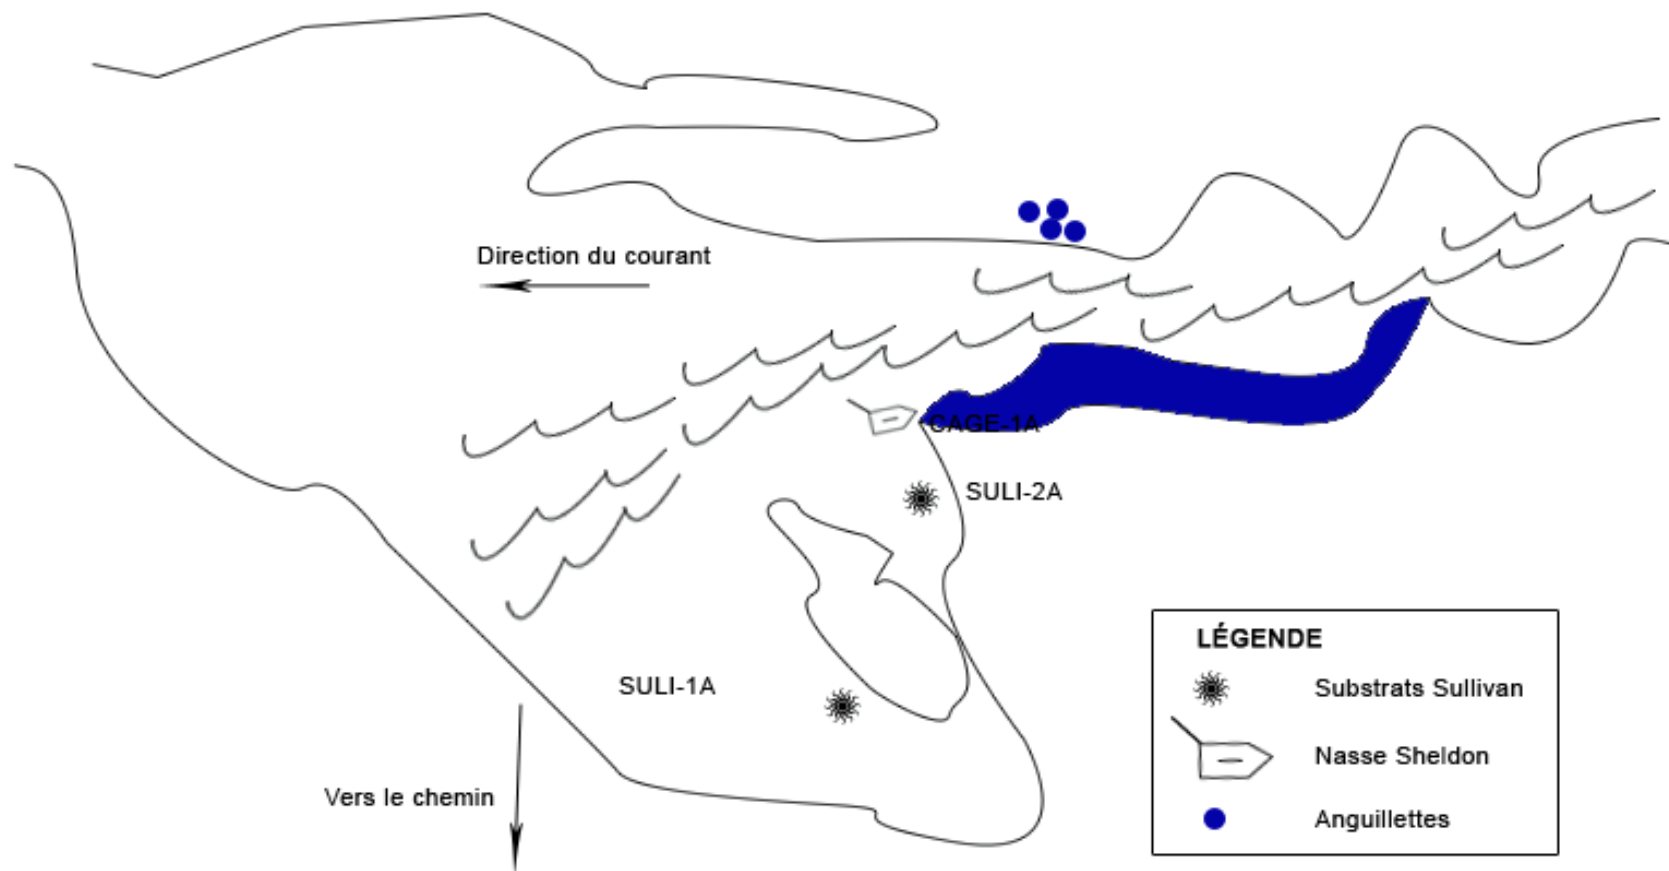
Heure	Nombre
20h18	1
21h15	45
21h45	107
22h15	111
22h45	134
23h15	135
23h45	171
Total:	704

Croquis du nouvel emplacement des substrats Sullivan en bas de la chute #4

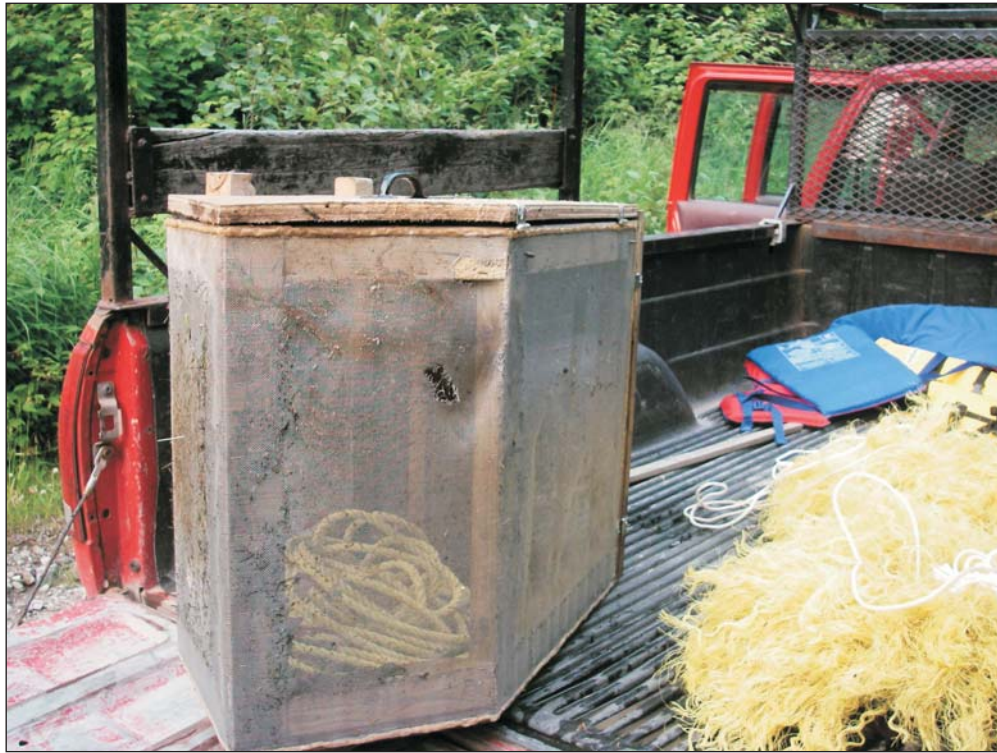
Photo 1. Engins de pêche utilisés (nasse Sheldon à gauche, substrat Sullivan à droite)

Deux types d'engins de pêche (deux substrats Sullivan et une nasse Sheldon) ont été installés le 18 juillet 2007, respectivement au pied de la chute 3 et au pied de la chute 4 (chutes à Thompson) pour un total de deux stations. Ces engins, dont les fiches descriptives sont jointes en annexe, ont été relevés tous les soirs d'observation et ont été retirés le 22 août 2007.

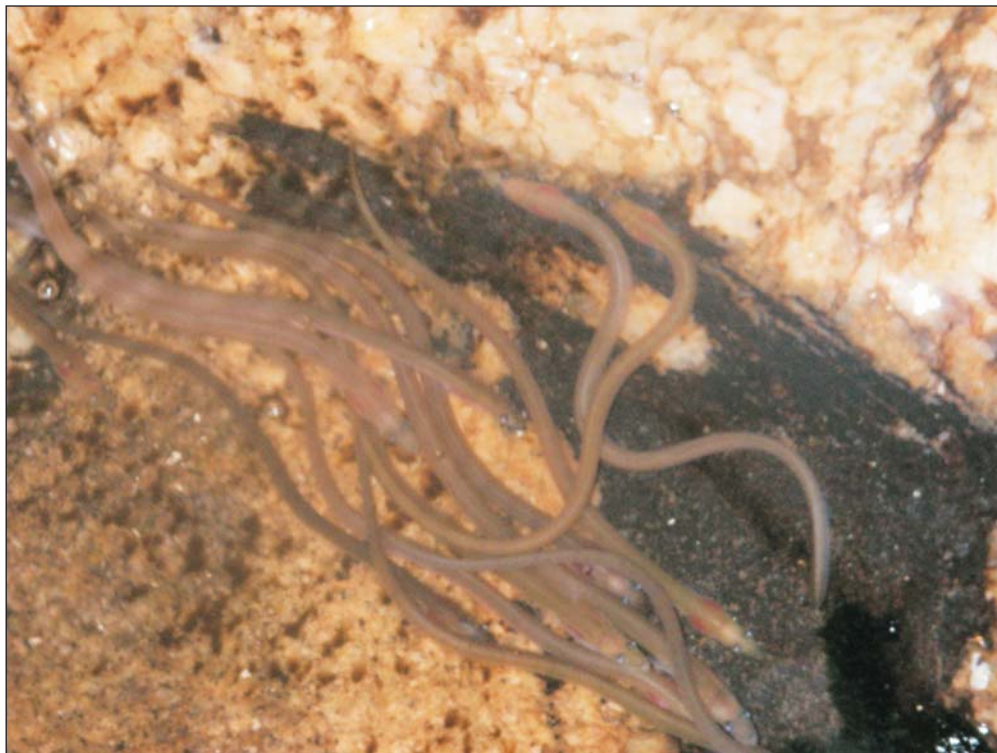
Photo 2. Anguilletes observées sur les parois au pied de la chute # 4 (palier inférieur) le 30 juillet

D'après les résultats obtenus, la franchissabilité de la chute 3 a pu être confirmée. Un grand nombre d'anguillettes ont été observées au niveau du palier inférieur de la chute 4. Par contre, si quelques anguillettes ont pu être observées au pied de la chute 4 (palier supérieur), aucune d'entre elles n'a été vue en train de franchir l'obstacle.
