Objet: MD 29.1 Mémoire
Documents déposés par les participants

Référence:
Problématiques
P12-Système hydraulique des Plans D' Eau
Secteur portuaire de Gros-Cacouna
Bassin ouest et site du terminal

CONSTAT: Travaux d'urgence de renforcement
Secteur digue nord-est du Grand Bassin
Port de Gros-Cacouna.

P12 – SYSTÈME HYDRAULIQUE DES PLANS D'EAU

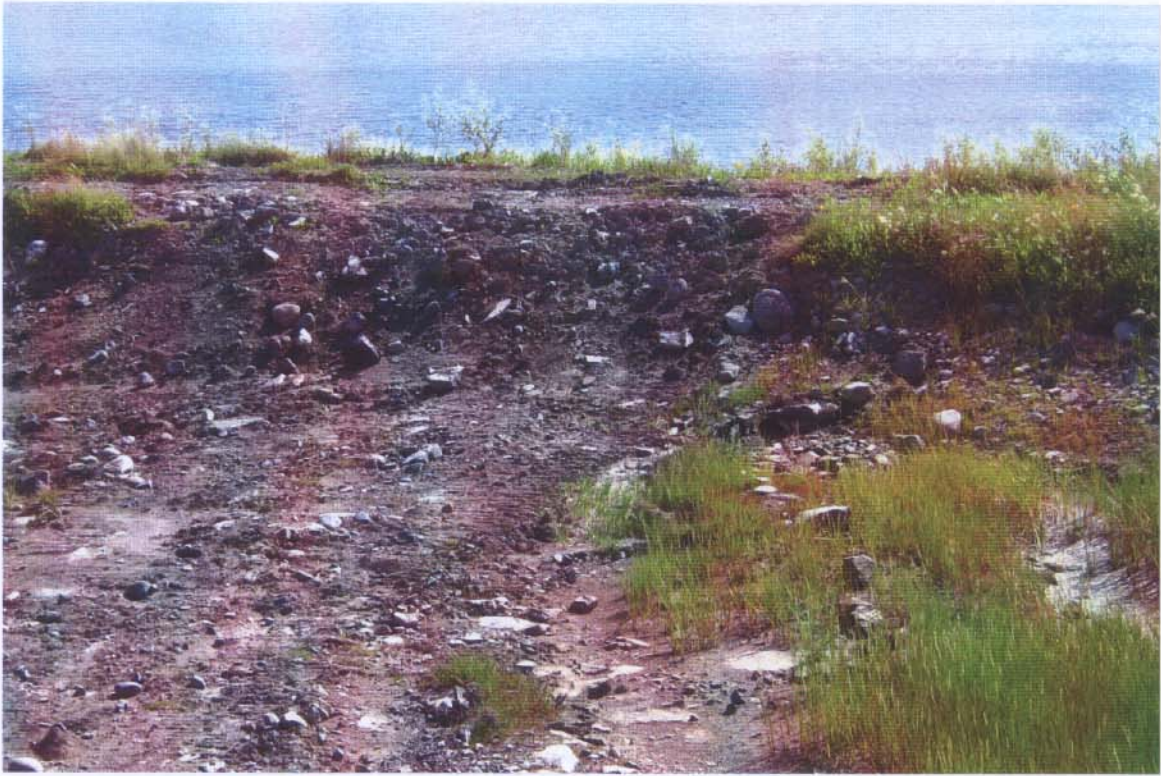
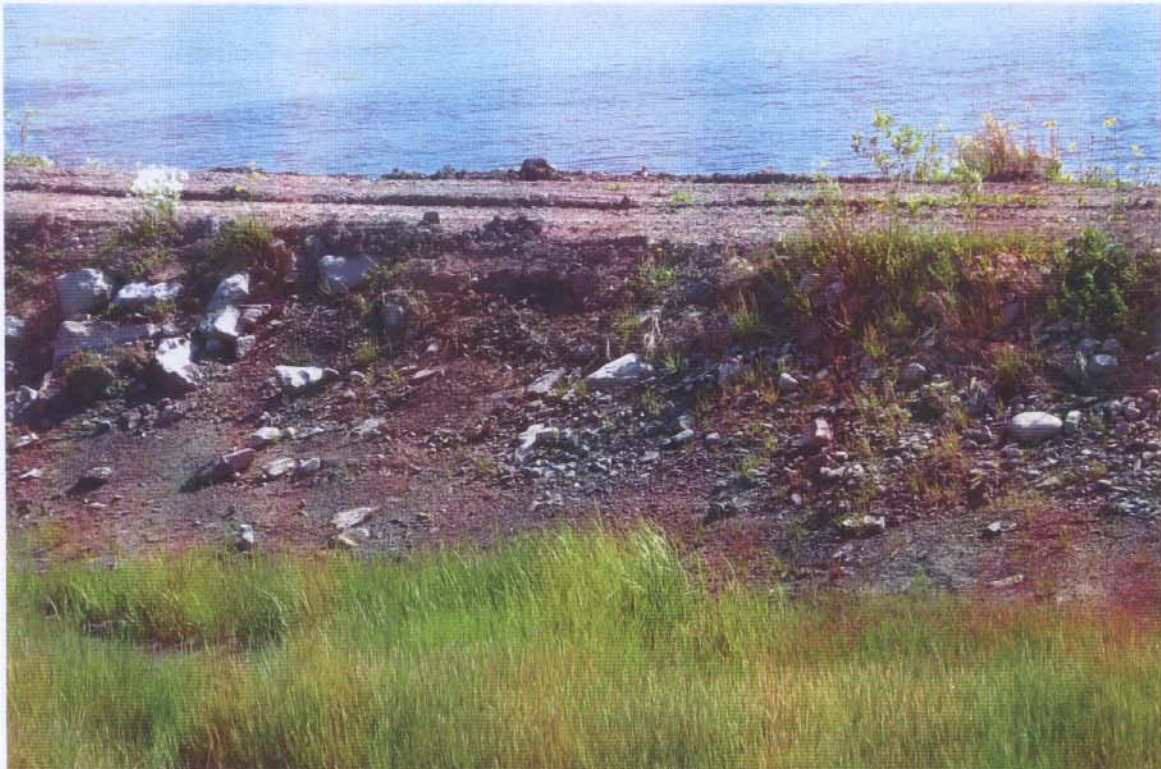
PHOTOS Gerard Michaud
06/08/2006
Marée basse

Sommaire des travaux:
Correction du rabaissement en cours de la digue.

Travaux exécutés sur la digue, nord-est du Grand-Bassin

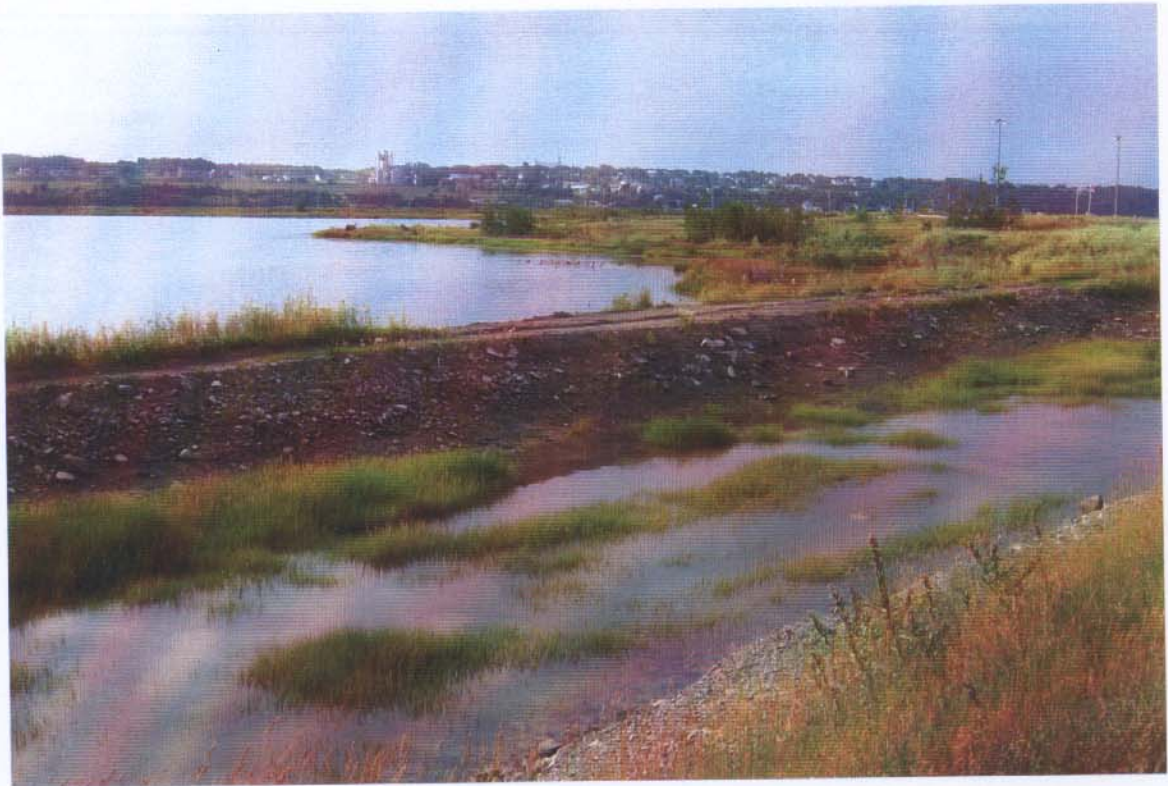
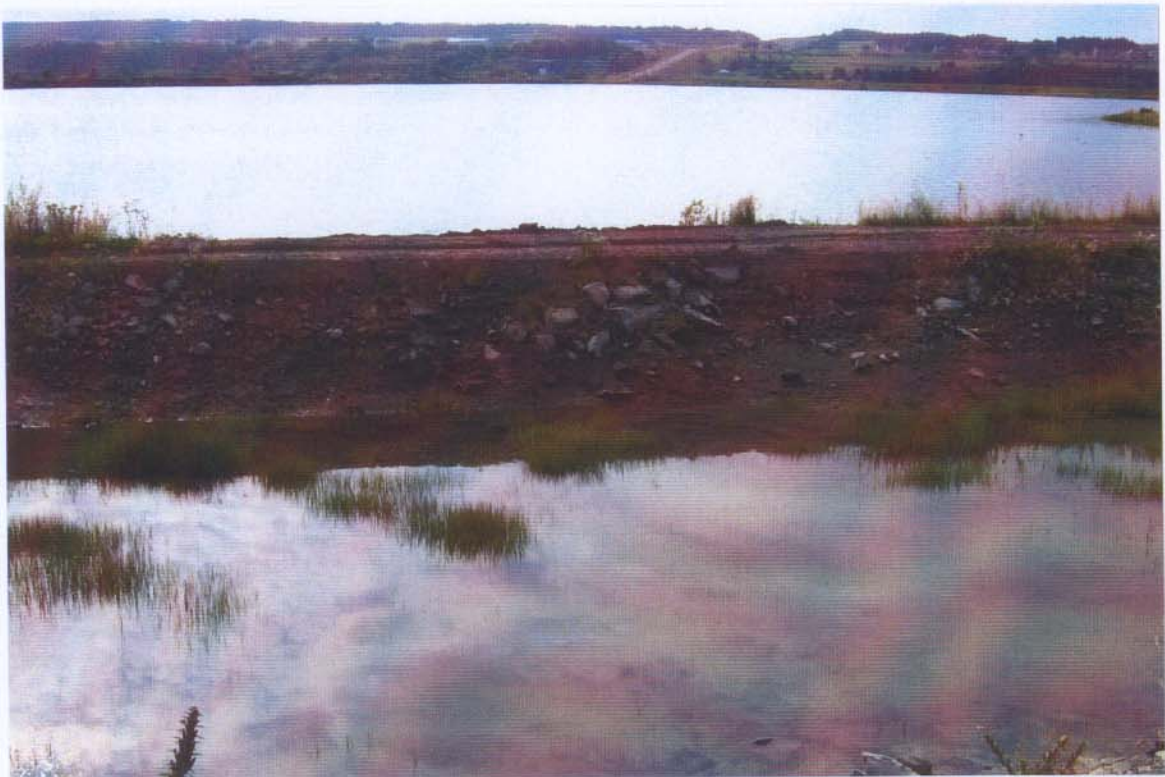
Photos: Gerard Michaud
31/07/2006
Marée haute

Travaux exécutés sur la digue, nord-est du Grand-Bassin
