Projet de construction d'une usine de fabrication
d'engrais à Bécancour 6211-19-019

Addenda C : Caractérisation des cours d'eau et inventaire ichtyologique

PROJET D'USINE DE FABRICATION D'ENGRAIS

ADDENDA C

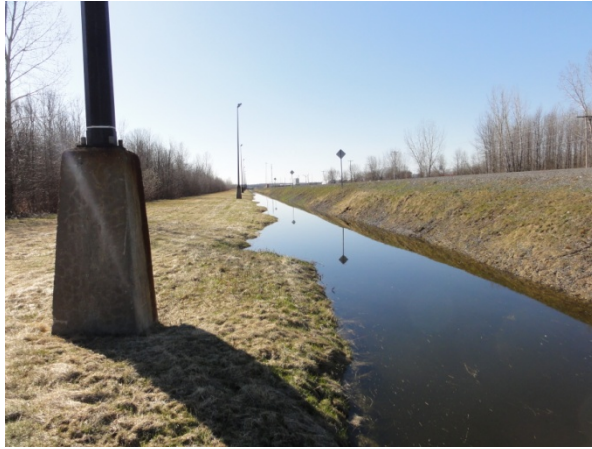
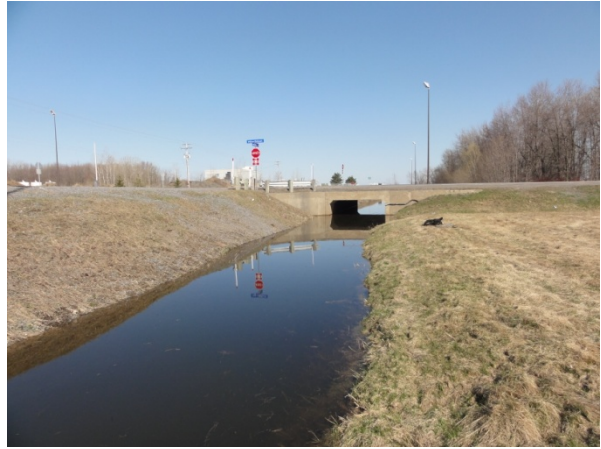
Il s'agit d'un cours d'eau permanent nommé Ruisseau du Petit Chenal d'en Bas. Fortement anthropisé, il prend sa source dans les terres agricoles au *sud* de l'autoroute 30 et longe l'avenue Arthur-Sicard du côté *est*. Il rejoint le fleuve Saint-Laurent environ 250 m en aval du tracé du convoyeur.

Son potentiel de fraie, somme toute faible, provient de la présence d'herbacées submergées sur les rives et de la présence de sable et gravier dans le substrat. Le potentiel d'alimentation est modéré, la présence de nombreux petits crustacés y ayant été observée. Fait important, il s'agit du principal lien hydrique entre la plaine inondable au *sud* de la rue Pierre-Thibault et le fleuve Saint-Laurent.

Figure 1 Vue générale du site de traverse de cours d'eau Tr1, vers l'amont et vers l'aval

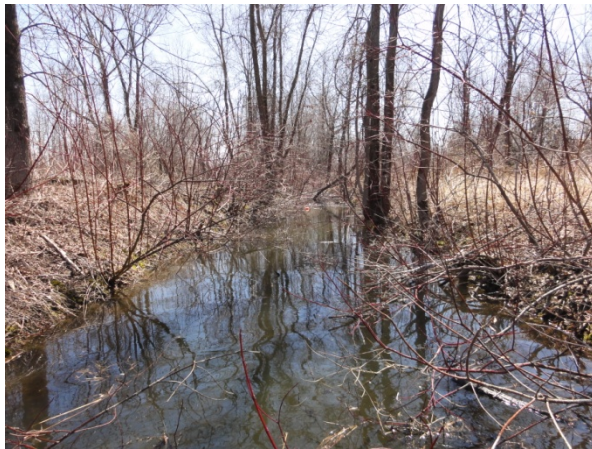
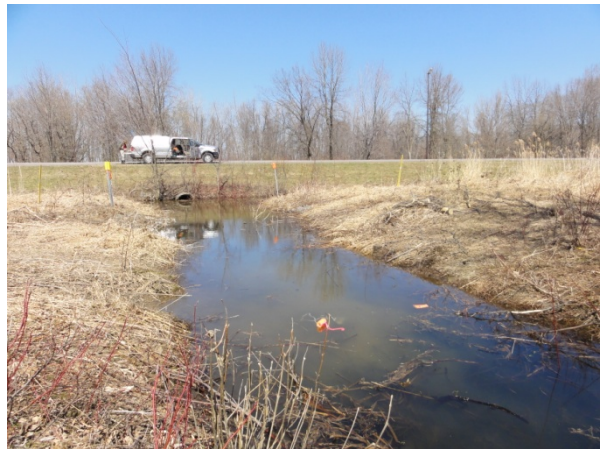
Ce cours d'eau intermittent semble être un ancien fossé de drainage agricole. Il se démarque du cours d'eau précédent par ses rives moins escarpées ainsi que par la présence d'abris et de végétation surplombante augmentant son potentiel d'habitat de fraie et d'alimentation.

Figure 2 Vue générale du site de traverse de cours d'eau Tr2, vers l'amont et vers l'aval

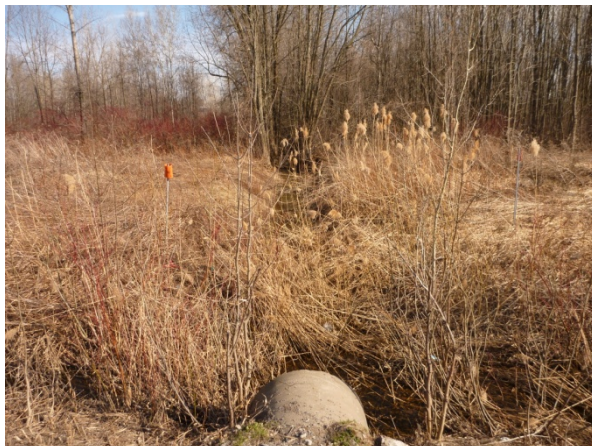
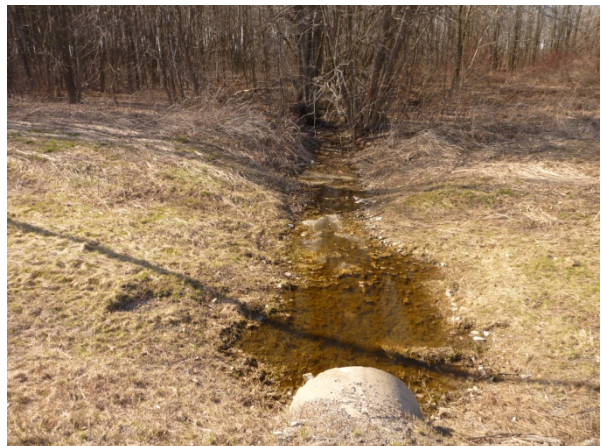
Lors de la visite, la portion de ce cours d'eau située dans l'emprise du convoyeur était isolée du réseau hydrographique. Il n'y avait pas d'écoulement au ponceau et l'eau était stagnante. Le cours d'eau était également jonché de débris végétaux. Bien que le potentiel d'habitat ait été jugé nul à ce moment, un niveau d'eau plus élevé de quelques centimètres pourrait le relier au fleuve via le ponceau ou le fossé longeant le côté *sud* de la route.

Figure 3 Vue générale du site de traverse de cours d'eau Tr3, vers l'amont et vers l'aval

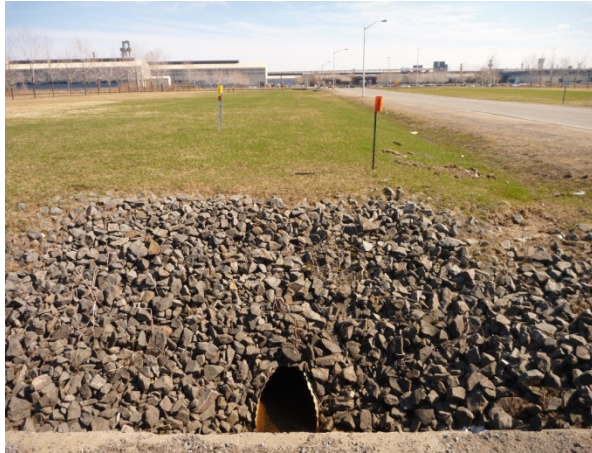
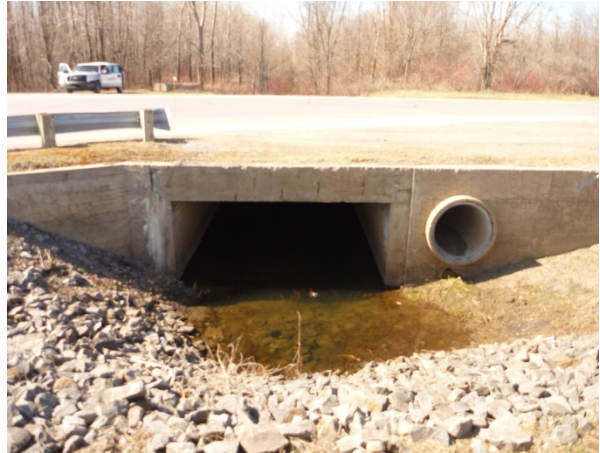
Ce cours d'eau est entièrement canalisé dans un ponceau vis-à-vis de l'emprise du convoyeur. Puisqu'il n'aura pas été traversé, aucun impact n'est attendu et il n'a donc pas été caractérisé.

Figure 4 Vue générale du site de traverse de cours d'eau Tr4, vers l'amont et vers l'aval

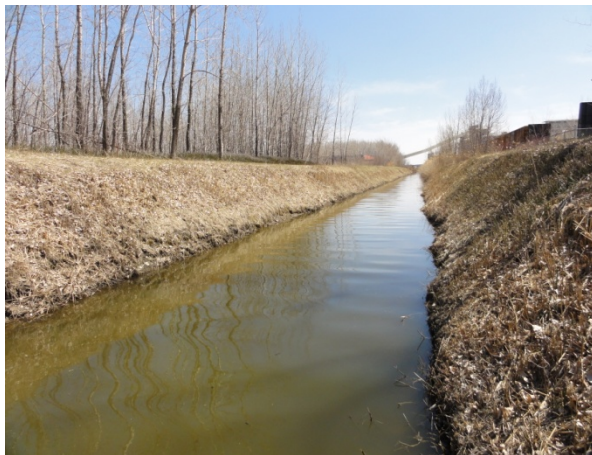
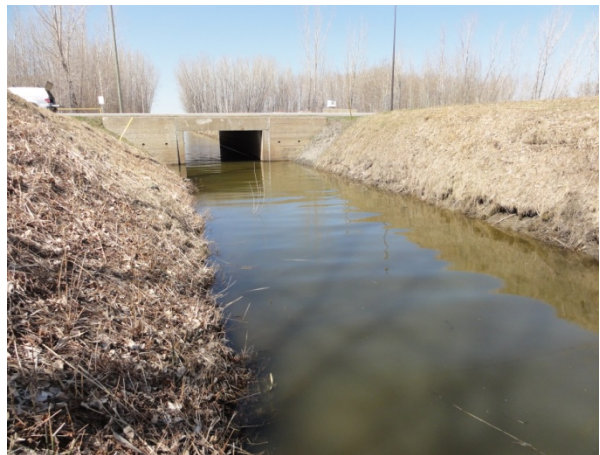
Ce cours d'eau longe le terrain de l'aluminerie ABI sur son côté *est*. Fortement encaissées, les rives sont abruptes et dominées par les herbacées. Le potentiel de fraie est faible de par l'absence d'abris et de végétation aquatique ainsi qu'à un substrat principalement composé de limon. Le potentiel d'alimentation est cependant modéré, de nombreux cyprins y ayant été observés.

Figure 5 Vue générale du site de traverse de cours d'eau Tr5, vers l'amont et vers l'aval

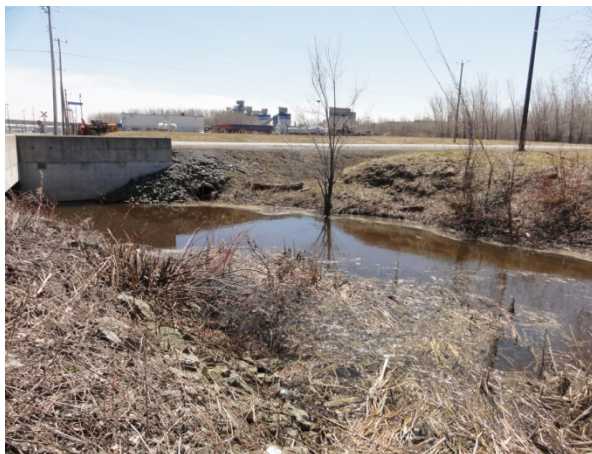
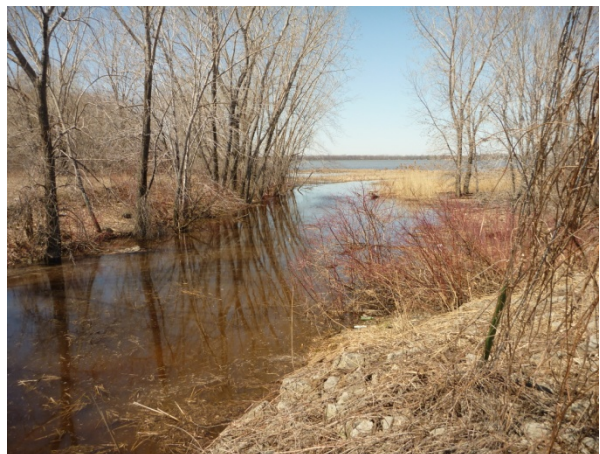
Ce site se distingue des autres sites traversés par le convoyeur. Bien que la rive *est* ait été stabilisée par de l'enrochement, cette portion du cours d'eau n'a pas été canalisée. Il s'agit d'une zone de transition entre le cours d'eau s'écoulant entre les deux travées du boulevard Alphonse-Deshaies et le marais littoral bordant le fleuve. Ce site présente le plus fort potentiel d'habitat de fraie et d'alimentation par la forte présence de végétation aquatique et de débris ligneux.

Figure 6 Vue générale du site de traverse de cours d'eau Tr6, vers l'amont et vers l'aval

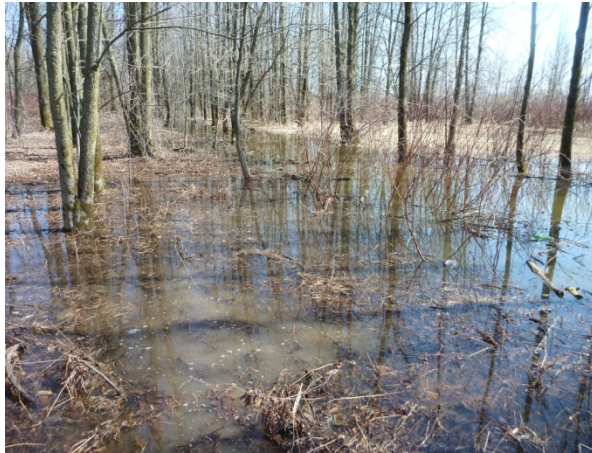
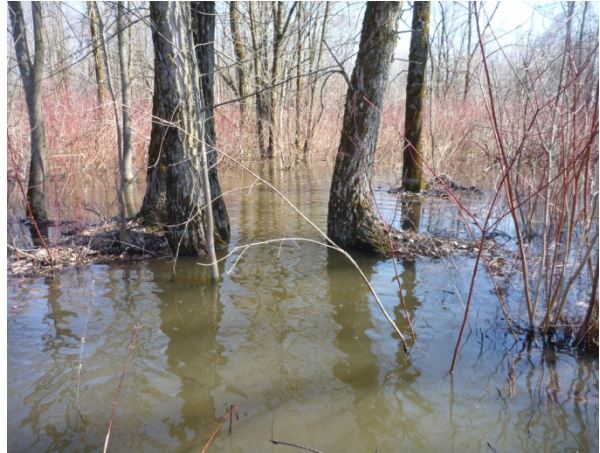
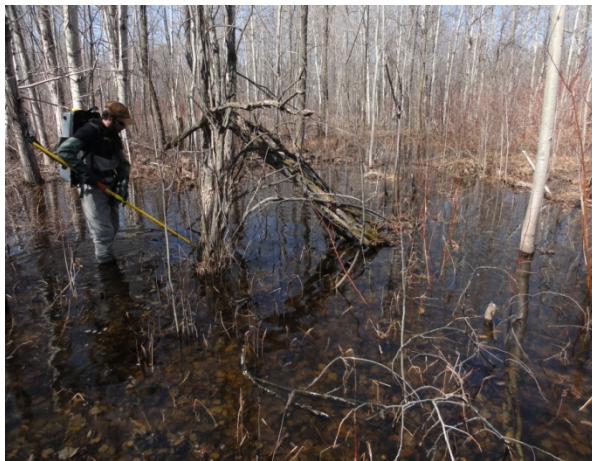
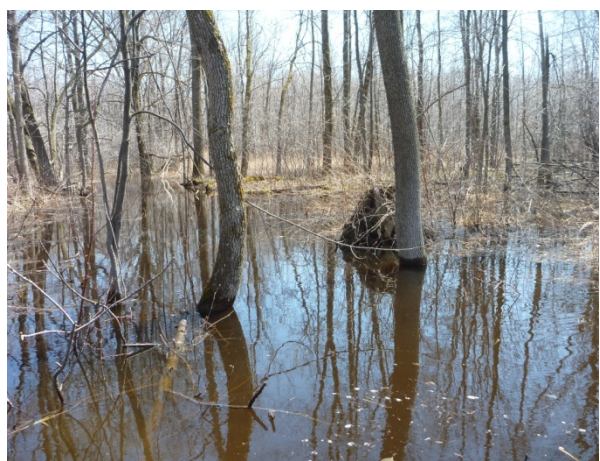
La plaine inondable n'a pas été caractérisée à proprement parlé puisqu'une caractérisation sera réalisée pendant la période estivale. Globalement, il s'agit d'un peuplement forestier relativement ouvert et dominé par le frêne dans lequel on retrouve un sous-étage arbustif ou herbacé, seuls ou ensembles dans différentes proportions et densités. Dans tous les cas, en bordure de la route, la forte présence de phragmite est notable. Au moment où les travaux-terrains ont été réalisés, les niveaux d'eau pouvaient atteindre 1,10 m dans les dépressions et une portion importante de la plaine inondable était exondée à marée basse. La portion au *nord* de la rue Pierre-Thibault est similaire la portion *sud* en termes d'habitats.

La plaine inondable dans le secteur ouest du site du projet est également similaire en termes d'habitat au secteur de la rue Pierre-Thibault. Par contre, le niveau d'eau est stable, étant contrôlé par des barrages de castor et le couvert arborescent est plus diversifié par la présence, notamment de peuplier faux-tremble. Le tableau 3 résume les principales caractéristiques de la plaine inondable.

Figure 7 Habitat typique de la plaine inondable près de la route Pierre-Thibault (en haut) et dans le secteur ouest (en bas)

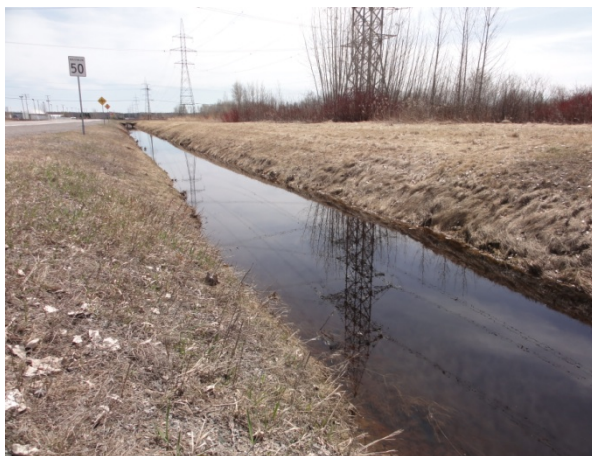
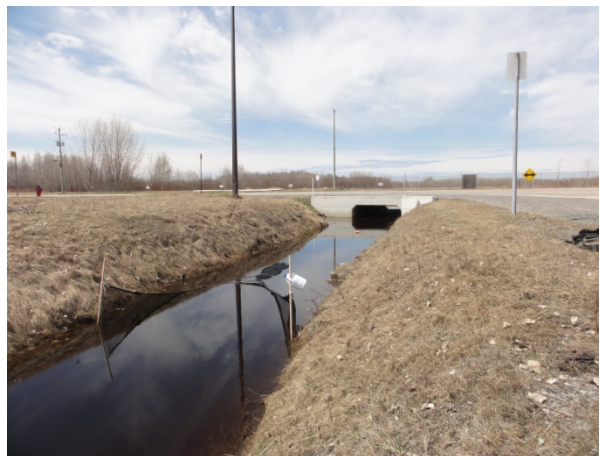
Ce segment longe les routes George E. Ling et Raoul-Duchesne. Ses berges sont recouvertes presque exclusivement d'herbacées et les tournants ont été stabilisés avec de l'enrochement. Dans la portion nord de ce segment, on note la présence d'un faible recouvrement de plantes aquatiques. Le potentiel d'habitat de fraie est faible dû à l'absence de végétation aquatique et au substrat limoneux. Le potentiel d'aire d'alimentation est considéré modéré puisque les rives abritent de nombreux invertébrés.

Figure 8 Vue générale du segment homogène Ma1, vers l'amont et vers l'aval

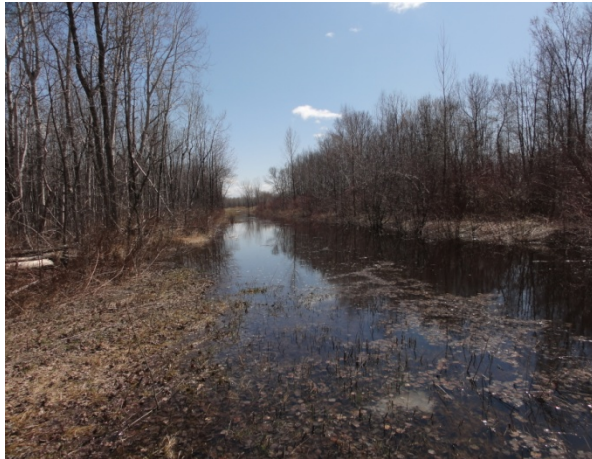
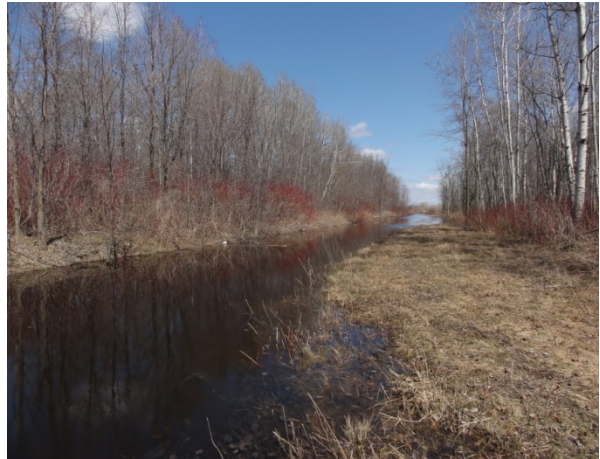
Ce segment est similaire au segment précédent au niveau morphométrique. Cependant, il s'en distingue par la présence d'arbustes et d'arbres sur sa rive *ouest*. Par ailleurs, la présence de barrages de castor, marquant la fin du segment, a rehaussé le niveau d'eau et inondé la rive *est*. Il en résulte un accroissement du potentiel d'habitat par la présence de végétation herbacée submergée et de végétation surplombante. D'ailleurs, de nombreux cyprinidés ont été observés dans la zone inondée. Ce segment borde le secteur ouest de la plaine inondable mentionné précédemment.

Figure 9 Vue générale du segment homogène Ma2, vers l'amont et vers le l'aval

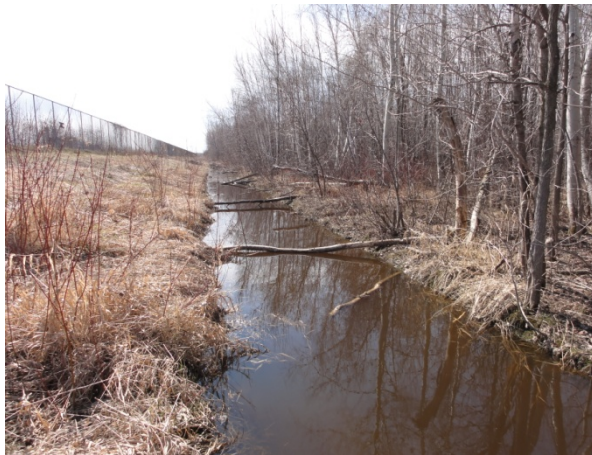
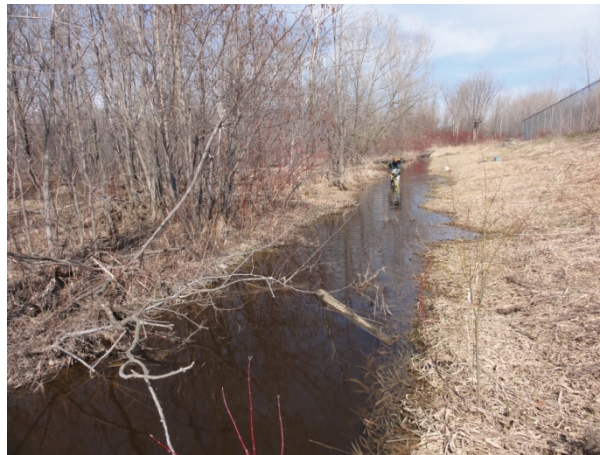
Ce segment constituant un fossé parallèle et connecté au ruisseau Mayrand, longe le côté *ouest* du site industriel. Il est délimité à l'aval par un barrage de castor maintenant le niveau élevé et inondant la végétation herbacée par endroits. Les barrages de castors semblent avoir été démantelés par le passé puisque des amoncellements de bois et de boue sont présents près de chacun d'eux. En termes d'habitats, le potentiel de fraie est relativement faible et le potentiel de site d'alimentation est modéré.

Figure 10 Vue générale du segment homogène Ma3, vers l'amont et vers l'aval

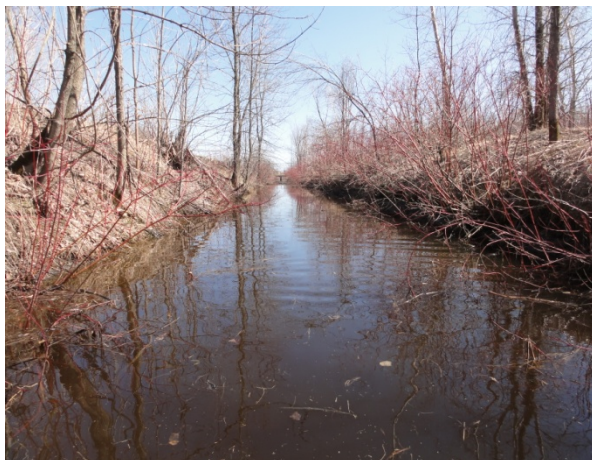
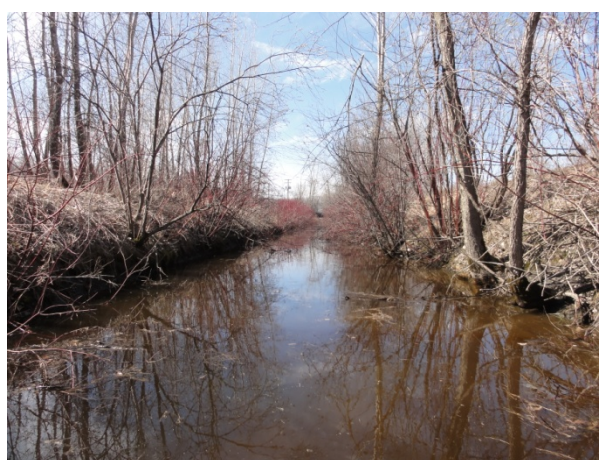
Ce segment débute en aval du ponceau obstrué par un barrage de castor et se termine au fleuve. Semblable aux segments Ma1 et Ma2, il s'en distingue par la présence de végétation arbustive sur les deux rives offrant ombre et abris (à l'exception de certaines zones aménagées et gazonnées), augmentant ainsi le potentiel d'habitat.

Figure 11 Vue générale du segment homogène Ma4, vers l'amont et vers l'aval

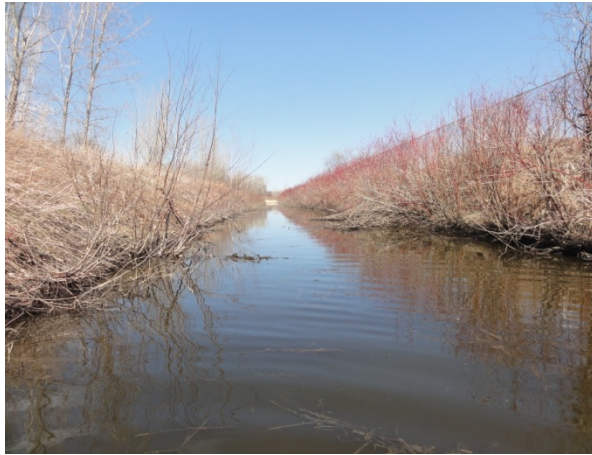
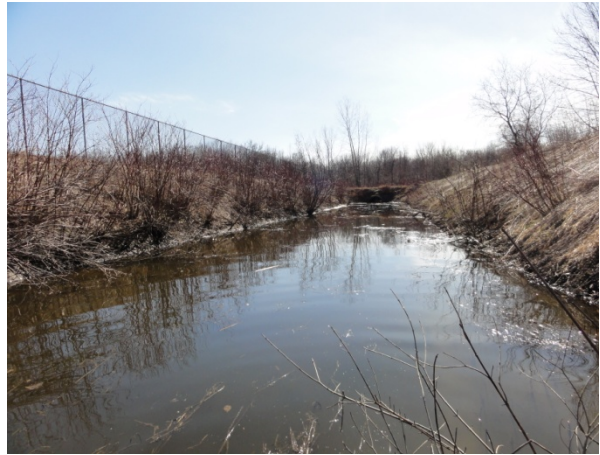
Il s'agit du segment aval du fossé de drainage du secteur *nord* du site industriel. Il se caractérise par ses berges très hautes et abruptes dominés par les herbacées du côté *nord* et des arbustes du côté *sud*. L'absence de végétation aquatique et le substrat limoneux font en sorte que le potentiel d'habitat pour la fraie est faible alors que le potentiel d'habitat d'alimentation est modéré.

Figure 12 Vue générale du segment homogène Fo1, vers l'amont et vers l'aval

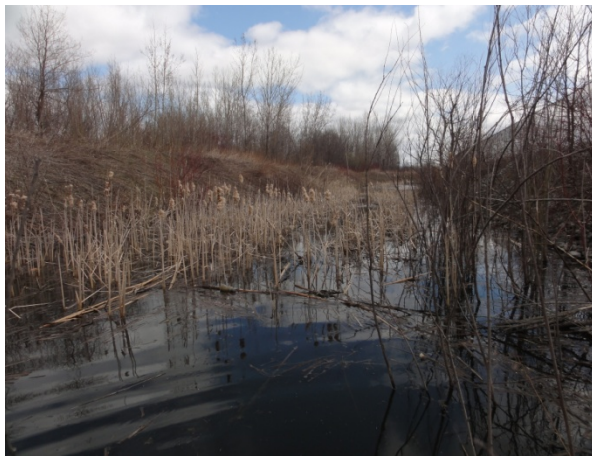
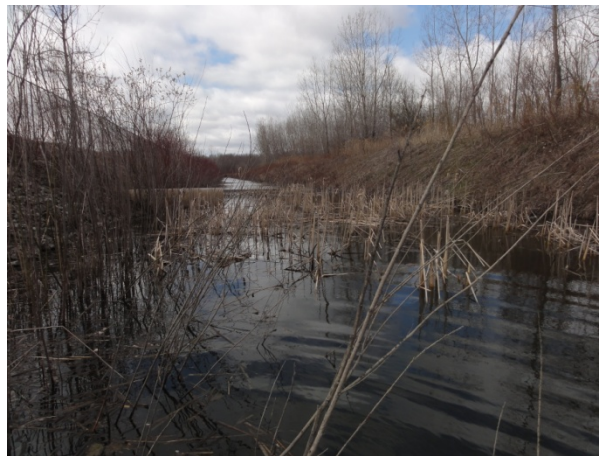
Les segments Fo2a et Fo2b forment l'amont du fossé de drainage. Ces segments diffèrent du segment Fo1 par la présence importante de végétation aquatique, augmentant le potentiel d'habitat. Les sous-sections a et b se distinguent entre elles uniquement par leur dimension.

Figure 13 Vue générale du segment homogène Fo2, vers l'amont et vers l'aval
