## Inventaires du milieu aquatique Projet éolien Mont Ste-Marguerite

### Rapport technique

N/D : H09-23-14

Décembre 2015

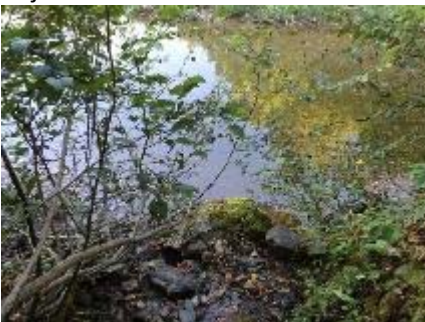
<p>Rejet D7 dans rivière</p>

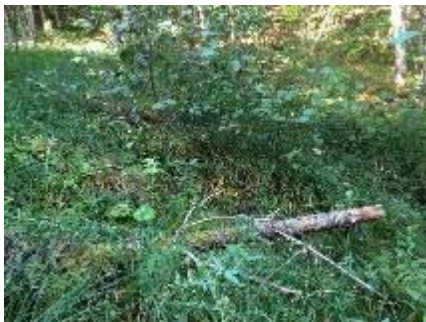
<p>Petit milieu humide dans D7</p>
